Rapport de mission de repérage des enrobés contenant de l'amiante et/ou HAP avant réalisation de travaux

Article R. 4412-97 du code du travail modifié par le décret 2017-899 du 9 mai 2017
Norme NF X46-102 de novembre 2020

Numéro de rapport	73184-152282 A
Propriétaire	Ministère de la Justice Département Immobilier de Paris 36 rue Servandoni 33000 BORDEAUX
Donneur d'ordre	Ministère de la Justice Département Immobilier de Paris 36 rue Servandoni 33000 BORDEAUX
Nom et adresse du site	8 rue Poitevin 33000 BORDEAUX
Nature de la voirie	Parking 1 et 2
Date de la commande	16/10/2023
La ou le(s) date(s) d'exécution du repérage	06/03/2024
Date d'émission du rapport de repérage	27/03/2024
Référence du programme de travaux défini par le donneur d'ordre	Non communiquée
Accompagnateur	Mme CIAMPA

Adresse complète : **8 rue Poitevin - 33000 BORDEAUX**

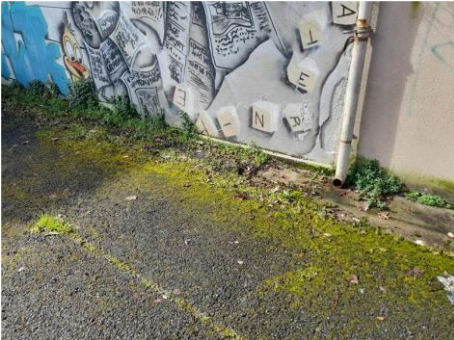
PRELEVEMENT : P001		
Emplacement

Nom du client	Numéro de dossier	Localisation
Ministère de la Justice	73184-152282	Parking 2 - Parking 2 Fragments d'enrobé n°1
Nom de l'opérateur	Date de prélèvement	Partie d'ouvrage
DEMARCO Franck	06/03/2024	Enrobé bitumineux
Résultat HAP en mg/kg		
Inférieur à 50		
Résultat amiante		
Absence d'amiante		
DESCRIPTION DU PRELEVEMENT :		
Objet	Planche de croquis n°:	
Enrobé bitumineux	1/1	
DETAIL DES COUCHES DU PRELEVEMENT :		
Référence Couche	Description visuelle	
Fr1	agrégats d'enrobé bitumineux - mastic (liant + fines) bitumineux	
Fr2	agrégats d'enrobé bitumineux - matériau granulaire hétérogène à granulométrie variable

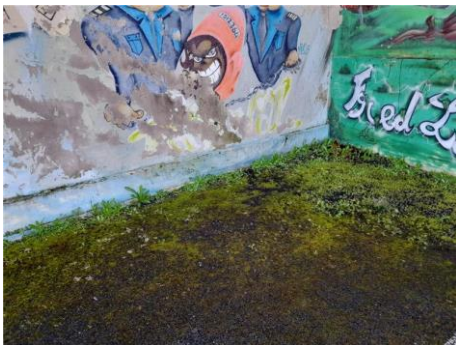
PRELEVEMENT : P002		
Emplacement

Nom du client Ministère de la Justice	Numéro de dossier 73184-152282	Localisation Parking 2 - Parking 2 Fragments d'enrobé n°2
Nom de l'opérateur DEMARCQ Franck	Date de prélèvement 06/03/2024	Partie d'ouvrage Enrobé bitumineux
Résultat HAP en mg/kg		
Inférieur à 50		
Résultat amiante		
Absence d'amiante		
DESCRIPTION DU PRELEVEMENT :		
Objet	Planche de croquis n°:	
Enrobé bitumineux	1/1	
DETAIL DES COUCHES DU PRELEVEMENT :		
Référence Couche	Description visuelle	
Fr1	agrégats d'enrobé bitumineux - mastic (liant + fines) bitumineux	
Fr2	agrégats d'enrobé bitumineux - matériau granulaire hétérogène à granulométrie variable

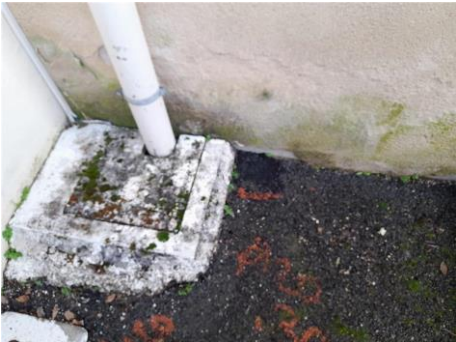
PRELEVEMENT : P003		
Emplacement

Nom du client	Numéro de dossier	Localisation
Ministère de la Justice	73184-152282	Parking 1 - Parking 1 Fragments d'enrobé n°3
Nom de l'opérateur	Date de prélèvement	Partie d'ouvrage
DEMARCO Franck	06/03/2024	Enrobé bitumineux
Résultat HAP en mg/kg		
Inférieur à 50		
Résultat amiante		
Absence d'amiante		
DESCRIPTION DU PRELEVEMENT :		
Objet	Planche de croquis n°:	
Enrobé bitumineux	1/1	
DETAIL DES COUCHES DU PRELEVEMENT :		
Référence Couche	Description visuelle	
Fr1	agrégats d'enrobé bitumineux - mastic (liant + fines) bitumineux	
Fr2	agrégats d'enrobé bitumineux - matériau granulaire hétérogène à granulométrie variable

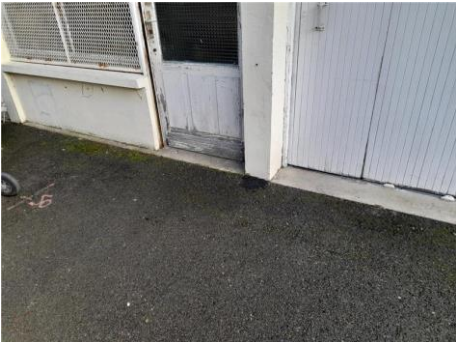
PRELEVEMENT : P004		
Emplacement

Nom du client Ministère de la Justice	Numéro de dossier 73184-152282	Localisation Parking 1 - Parking 1 Fragments d'enrobé n°4
Nom de l'opérateur DEMARCO Franck	Date de prélèvement 06/03/2024	Partie d'ouvrage Enrobé bitumineux
Résultat HAP en mg/kg Inférieur à 50		
Résultat amiante Absence d'amiante		
DESCRIPTION DU PRELEVEMENT :		
Objet Enrobé bitumineux	Planche de croquis n°: 1/1	
DETAIL DES COUCHES DU PRELEVEMENT :		
Référence Couche	Description visuelle	
Fr1	agrégats d'enrobé bitumineux - mastic (liant + fines) bitumineux	
Fr2	agrégats d'enrobé bitumineux - matériau granulaire hétérogène à granulométrie variable

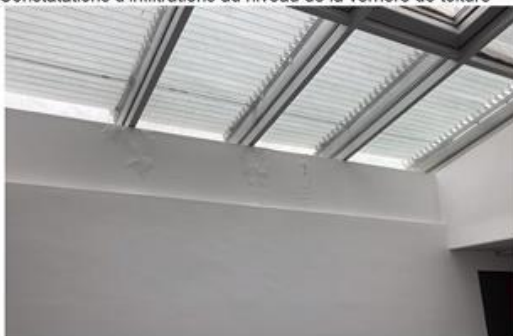
- Constatations d'infiltrations au niveau de la verrière de toiture

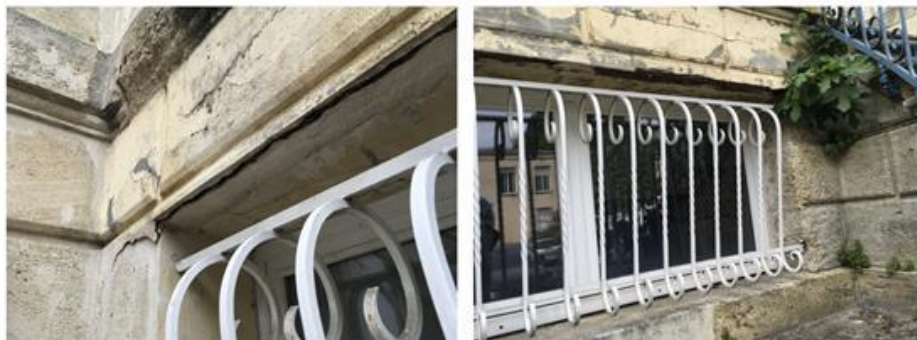
Un point de vigilance est cependant à noter au niveau des linteaux périphériques à l'escalier monumental côté cour (cuisine attenante à la salle de détente en RDC). Ces derniers sont réalisés par des profilés métalliques noyés dans du béton. Les profilés en question présentent des signes de corrosion avancée avec éclatement du béton d'enrobage. A ce stade, il s'agit d'un désordre plus esthétique que structurel mais il conviendrait d'y remédier avant l'apparition de désordres plus importants.

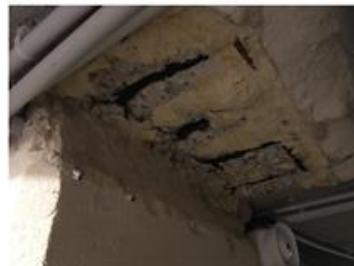
Au sous-sol, entre le local Archives 02 et Archives 03, un linteau béton a été pioché pour permettre le passage d'une gaine de ventilation. Les armatures se retrouvent apparentes et font présenter une corrosion avancée. Il conviendra de déposer ponctuellement la gaine, mettre à nu et passer les aciers avant de reconstituer leur enrobage. Il sera nécessaire de descendre la gaine (5cm) sous linteau pour assurer un enrobage suffisant.

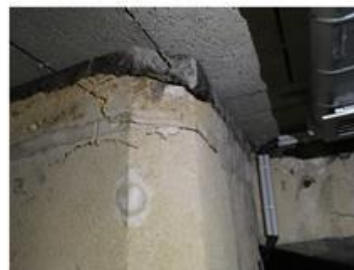
Toujours au sous-sol, quelques éclatements de pierre à la jonction mur / plancher haut sont à traiter par piochage et rebouchage au mortier de chaux.
