**DIRPJJ Sud Ouest
Rue Poitevin à Bordeaux (33)**

**MISSION COMPLÉMENTAIRE DE RECONNAISSANCES
STRUCTURELLES**

DOSSIER SBX3.N.0071.0002

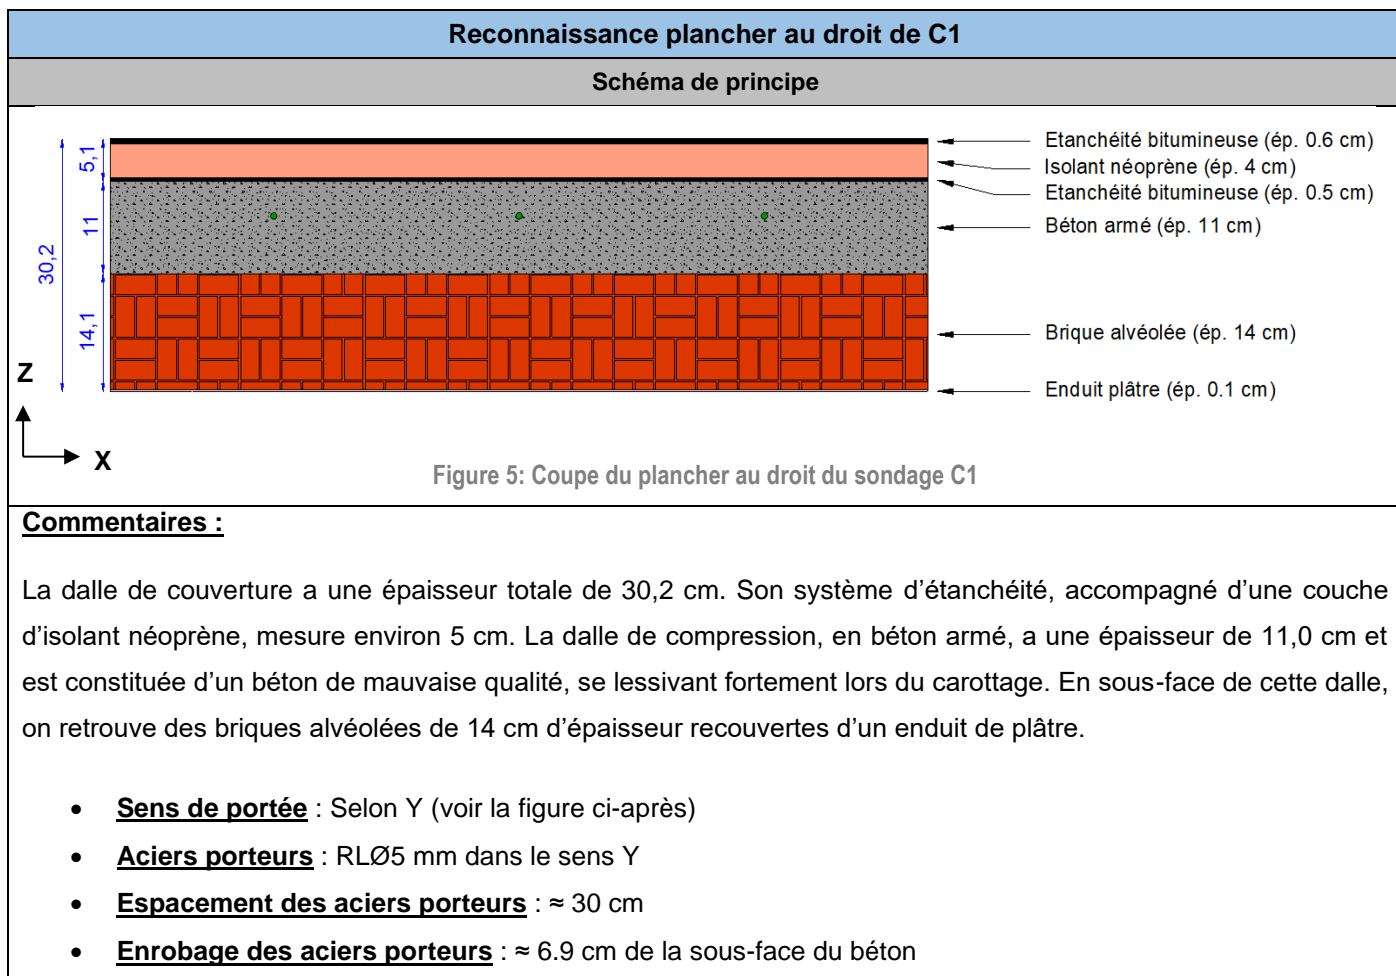
Il s'agit, d'un plancher de type dalle pleine, avec un béton de mauvaise qualité et armé par des aciers RL Ø5 mm. Le plancher porte dans le sens Y sur des poutres en béton de largeur 19 cm et de retombée 14 cm, armées par des aciers RL Ø18 mm dans le sens longitudinal.

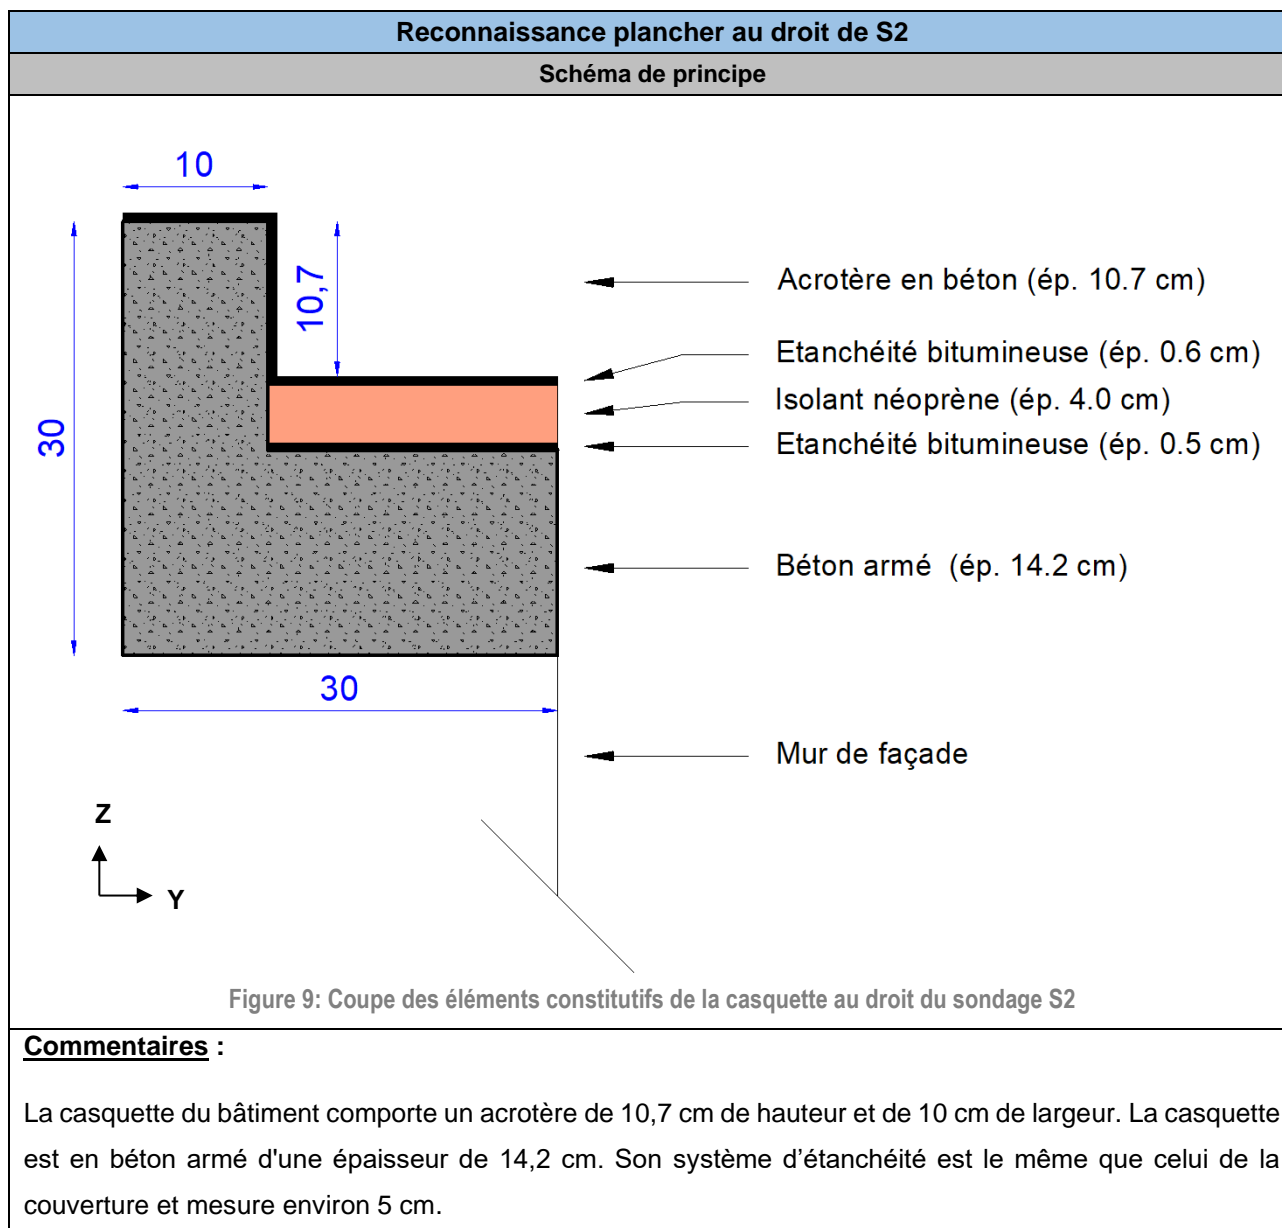
La casquette du bâtiment comporte une structure et un complexe d'étanchéité identiques à la couverture. Elle est liée en partie inférieure par des aciers RL Ø9 mm, ancrés dans la dalle de compression et espacés de 15 cm.

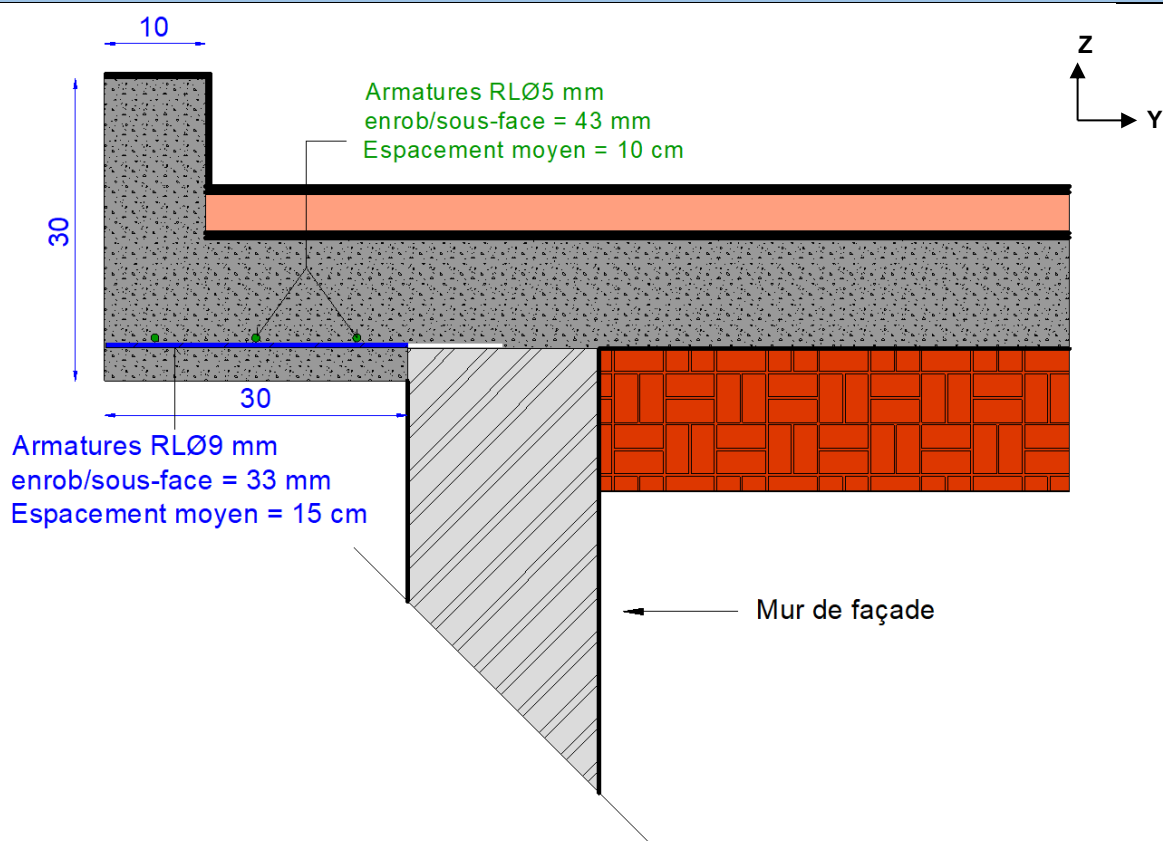
- 30 cm de débord de la casquette ;
- **Aciers de liaison dalle - casquette** : RL Ø9 mm, espacés d'environ 15 cm, avec un enrobage moyen de 2,5 cm ;
- **Aciers de répartition** : RL Ø6 mm, espacés d'environ 10 cm.

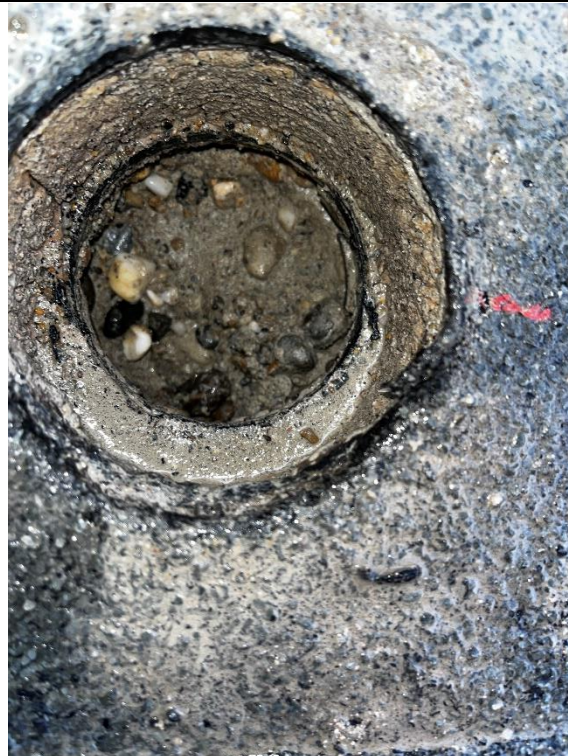
Photographie 3 : Fond du carottage

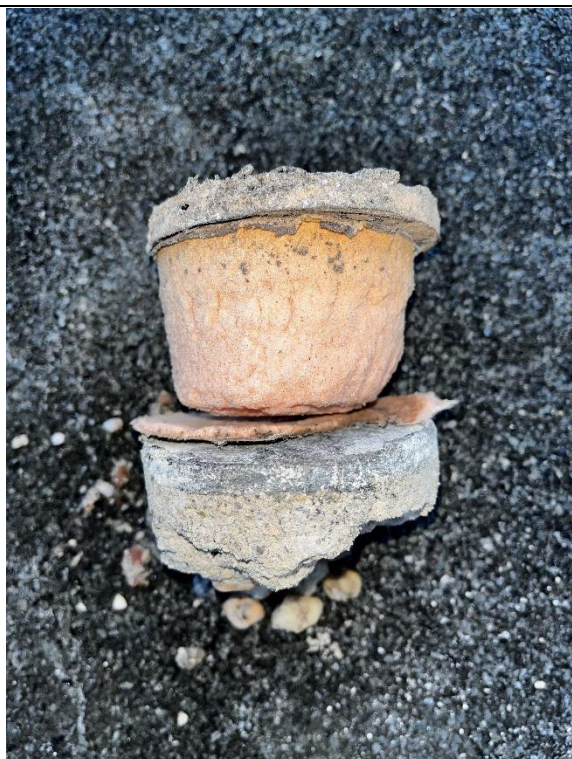
**Photographie 4 : Complexe étanchéité + béton armé
lessivé au carottage**

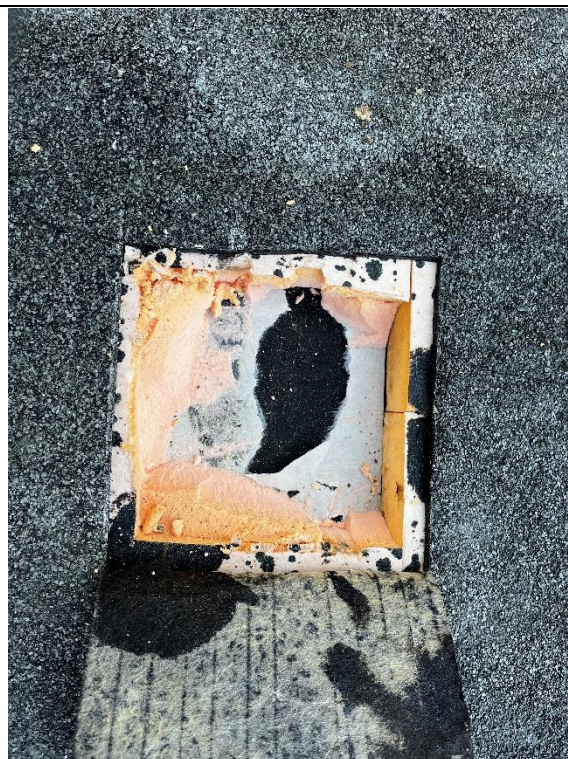
Photographie 5 : Trémie dans le complexe d'étanchéité
