Pré-Rapport de repérage des matériaux et produits contenant de l'amiante avant démolition d'un immeuble bâti

Nom du site : UMD Claude

UMD CLAUDE
AVENUE JOSEPH CAUSSIL
33410 CADILLAC

Référence du rapport : 18530056/S3.4.2.R

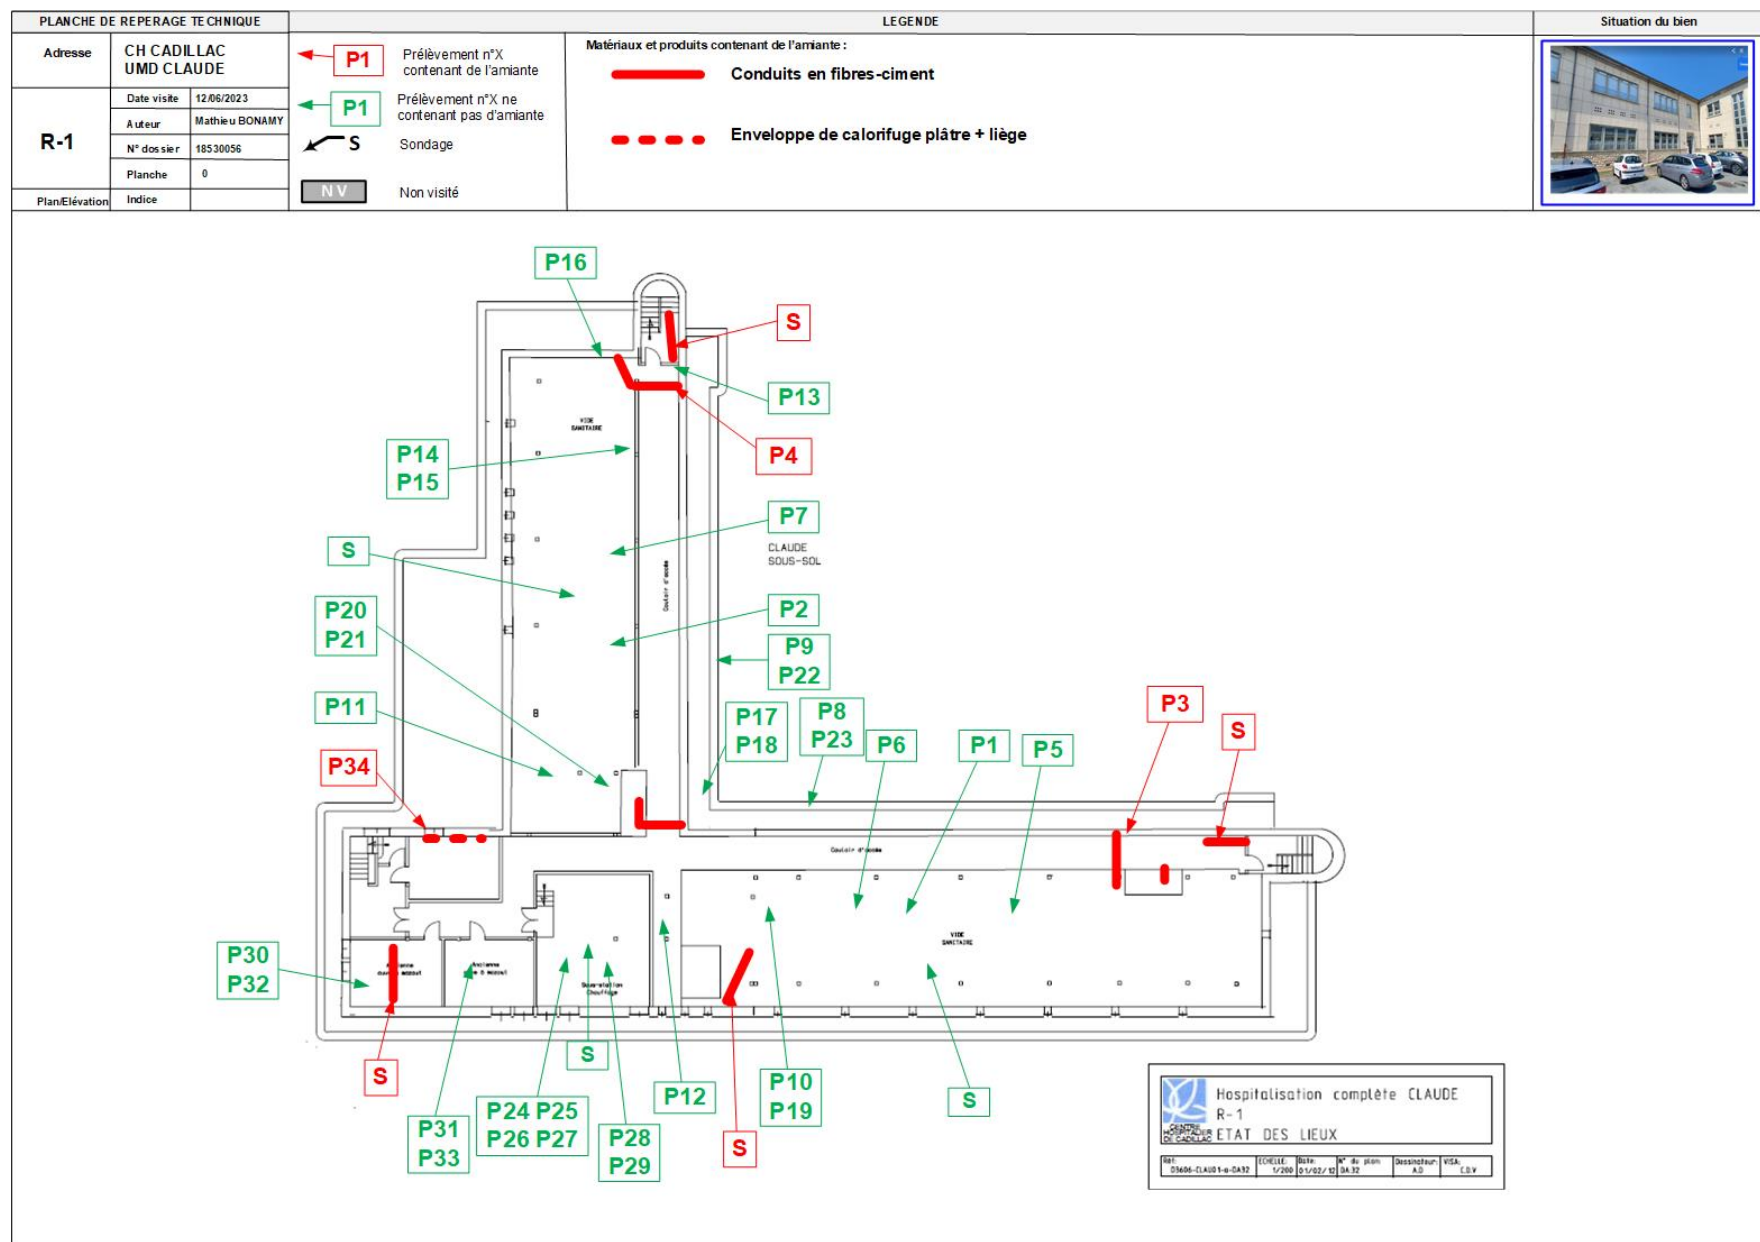
Planche de repérage (la planche de repérage est indissociable du rapport)		
Site : UMD CLAUDE	Adresse : AVENUE JOSEPH CAUSSIL 33410 CADILLAC	Localisation : R-1
Réalisé par : Mathieu BONAMY	N° de planche : 1 / 5

Liste C et autres matériaux et produits réputés contenir de l'amiante			
Localisation	Ouvrage	Matériau ou produit	Description
R-1 / Vide sanitaire	Conduit d'eau	Conduit	fibre-ciment, aile ouest
R-1 / Vide sanitaire	Conduit d'eau	Conduit	fibre-ciment, aile sud
R-1 / Cuve 2	Conduit d'eau	Conduit	fibre-ciment, aile ouest
R-1 / Cage d'escalier sud	Conduit d'eau	Conduit	fibre-ciment, aile sud
R-1 / Local informatique	Conduit	Enveloppe de calorifugeage	plâtreux, plâtre + calorifuge liège
Inter étage / Espace technique	Conduit d'eau	Conduit	fibre-ciment, aile ouest
Inter étage / Espace technique	Conduit d'eau	Conduit	fibre-ciment, aile sud
RDC / Cage d'escalier sud	Conduit d'eau	Conduit	fibre-ciment, aile ouest
RDC / Chambre isolement 17	Conduit d'eau	Conduit	fibre-ciment, aile ouest
RDC / Circulation 25	Poteau	Enduit	plâtre, peint, poteau béton
RDC / Circulation 25	Poteau	Enduit	peint, plâtre
RDC / Salle à manger 28	Revêtement du mur	Colle de plinthe	petite plinthe marron

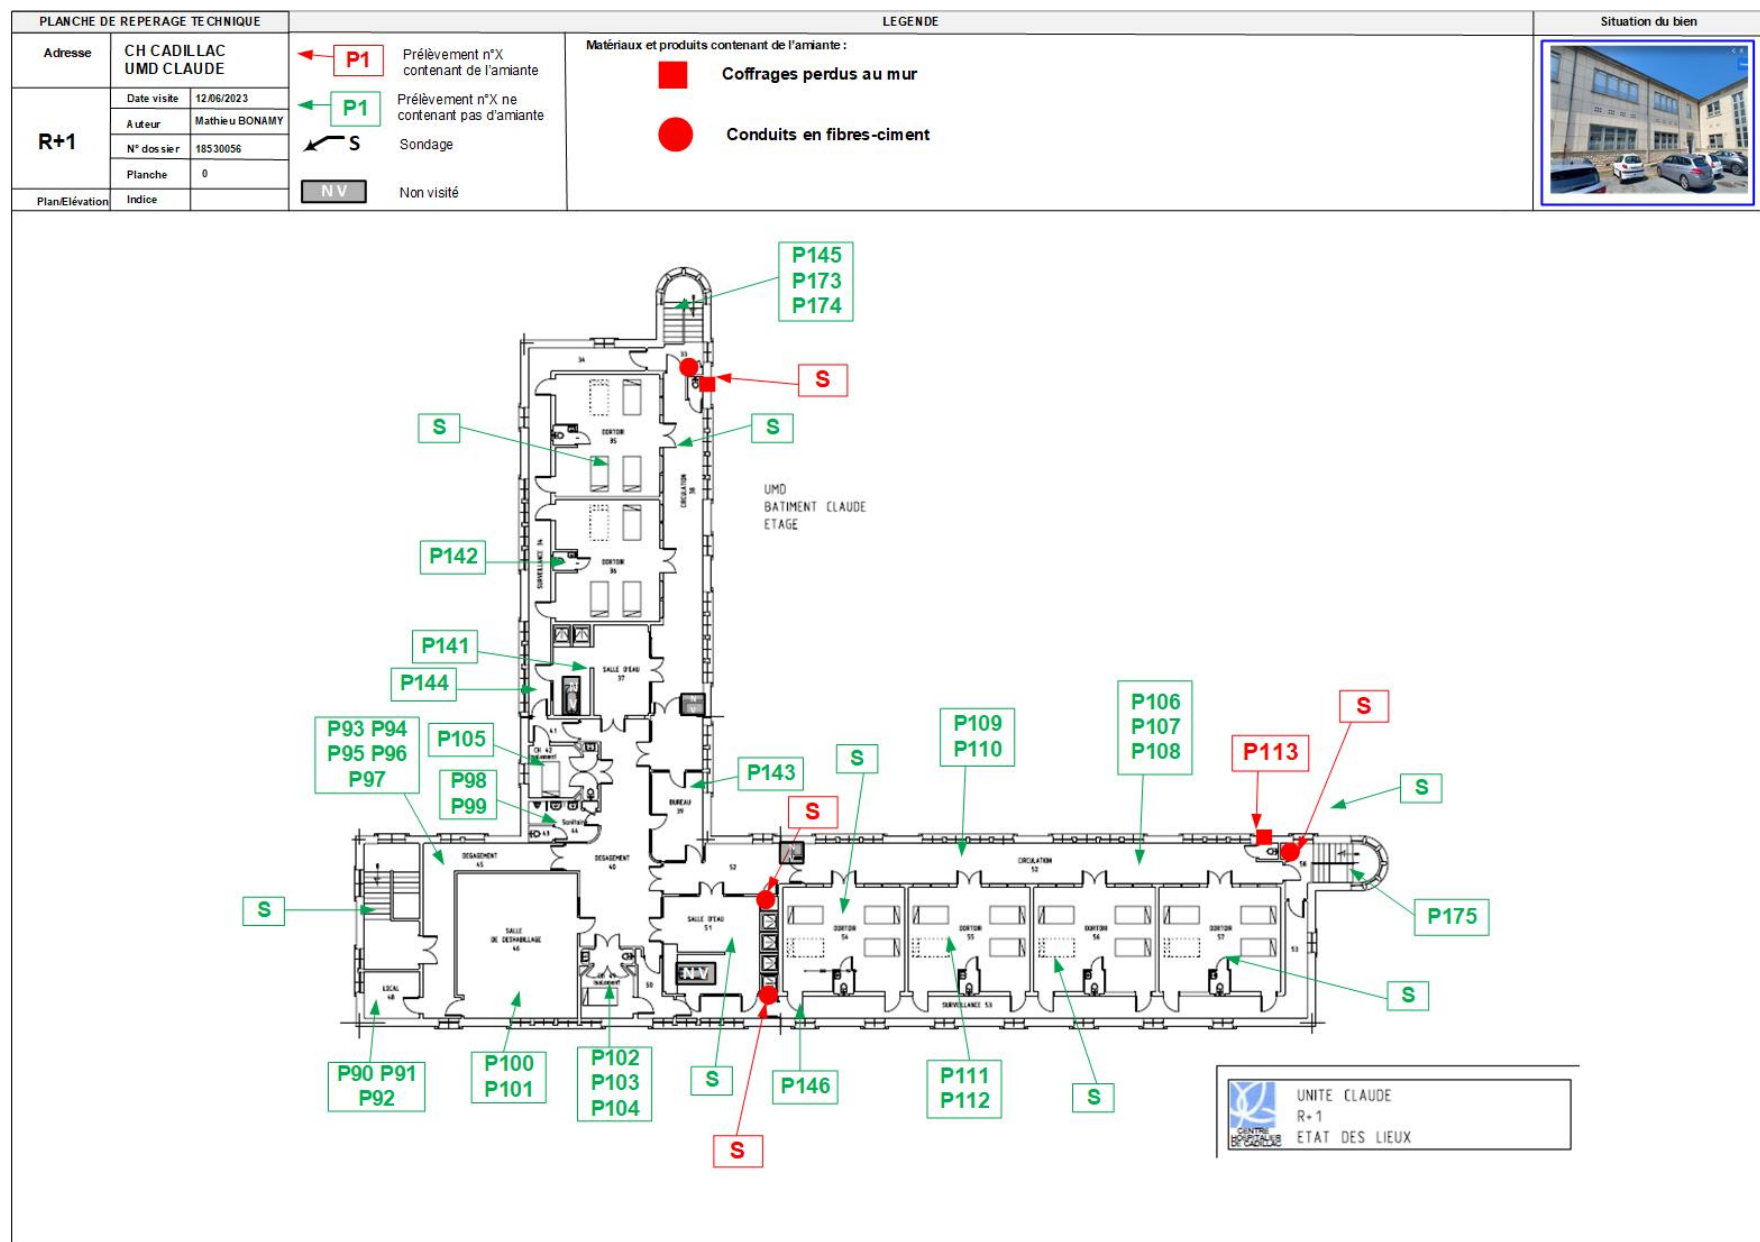
Planche de repérage (la planche de repérage est indissociable du rapport)		
Site : UMD CLAUDE	Adresse : AVENUE JOSEPH CAUSSIL 33410 CADILLAC	Localisation : R+1
Réalisé par : Mathieu BONAMY	N° de planche : 4 / 5

RDC / Salle TV 31	Revêtement du mur	Colle de plinthe	ciment, petite plinthe marron
R+1 / Circulation 52	Conduit d'eau	Conduit	fibre-ciment, aile ouest
R+1 / Circulation 52	Mur	Coffrage perdu	fibre-ciment, ventilation haute et basse
R+1 / Cage d'escalier sud	Conduit d'eau	Conduit	fibre-ciment, aile ouest
R+2 / Comble	Conduit d'eau	Conduit	fibre-ciment, aile ouest

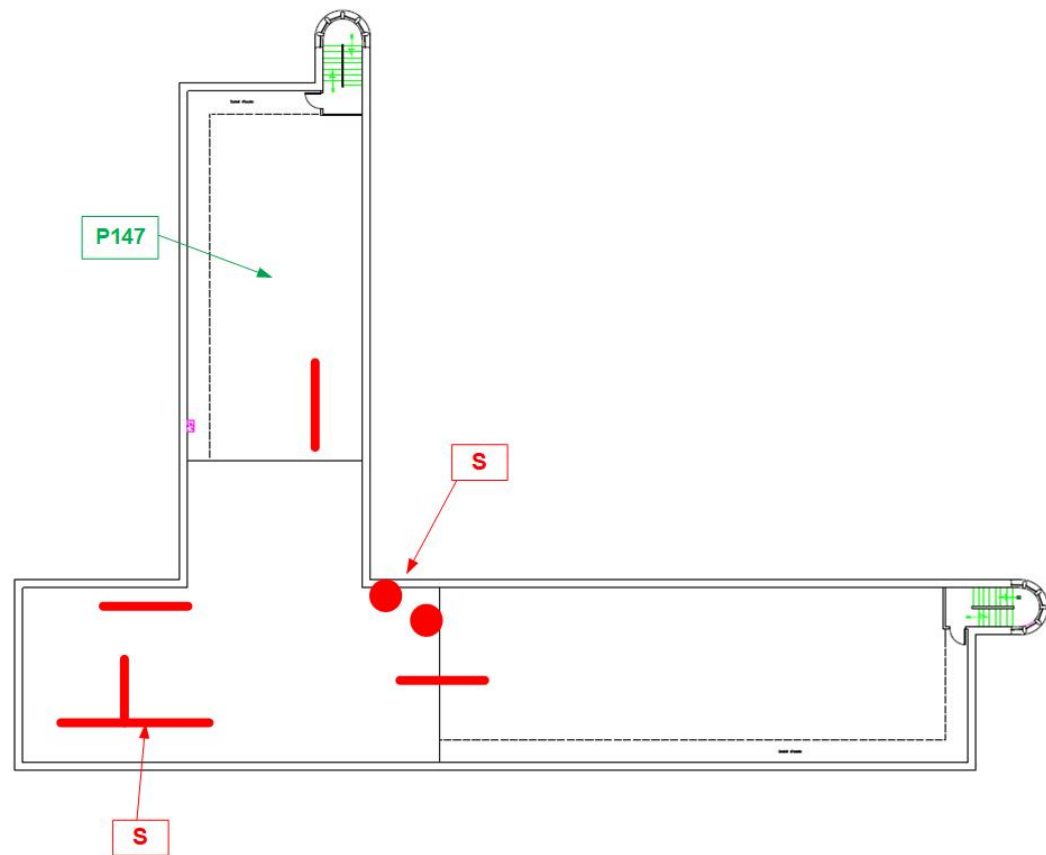
Planche de repérage (la planche de repérage est indissociable du rapport)		
Site : UMD CLAUDE	Adresse : AVENUE JOSEPH CAUSSIL 33410 CADILLAC	Localisation : R+2
Réalisé par : Mathieu BONAMY	N° de planche : 5 / 5

PLANCHE DE REPERAGE TECHNIQUE		LEGENDE		Situation du bien
Adresse	CH CADILLAC UMD CLAUDE	← P1 Prélèvement n°X contenant de l'amiante	<div>Matériaux et produits contenant de l'amiante :</div> <div>● Conduits en fibres-ciment</div>
