Pré-Rapport de repérage des matériaux et produits contenant de l'amiante avant démolition d'un immeuble bâti

Nom du site : CH CADILLAC - UMD Clerambault

Clérambault
89 RUE CAZEAUX CAZALET
33410 CADILLAC

Référence du rapport : 22864708/S1.8.4.rev1.R

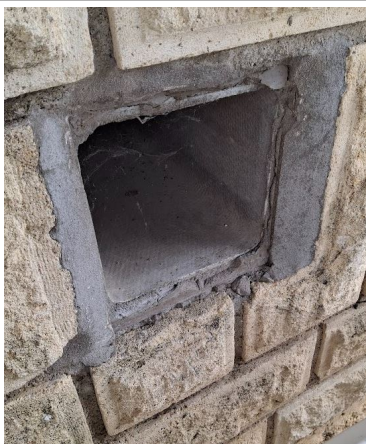
Prélèvement - P092 : RDC / Cour patient est - Conduit-
(Présence d'amiante)

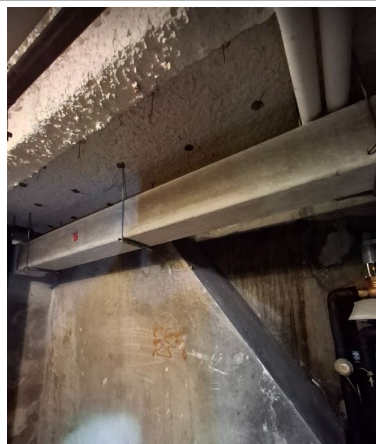
prélevé - idem P065 : R-1 / Sous-station chauffage - Conduit-
(Présence d'amiante)
