Rapport de mission de repérage des matériaux et produits contenant de l'amiante avant réalisation de travaux dans un immeuble bâti (ANNULE ET REMPLACE LA VERSION PRECEDENTE DU 27/02/2025)

Aile C 3ème étage

CFP CAEN GAMBETTA 6 place Gambetta
14000 CAEN

Référence du dossier : 2502CHNCA - BI3280000001983

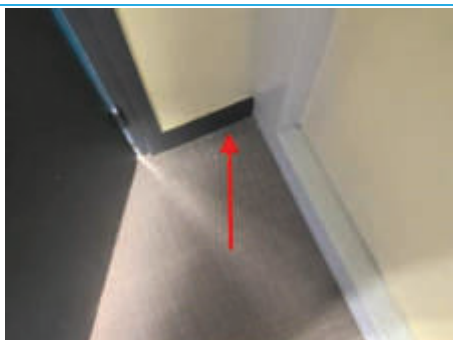
Matériaux : ZPSO-001

Localisation : 3ème étage Aile C - Bureau 329; - Bureau 326; - Bureau 325; - Dgt 2

Résultat : **Présence d'amiante**

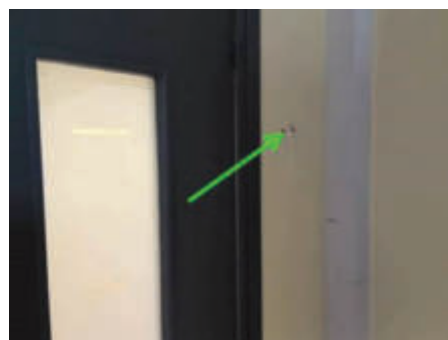
Matériaux : ZPSO-002

Localisation : 3ème étage Aile C - Bureau 329

Résultat : Absence d'amiante

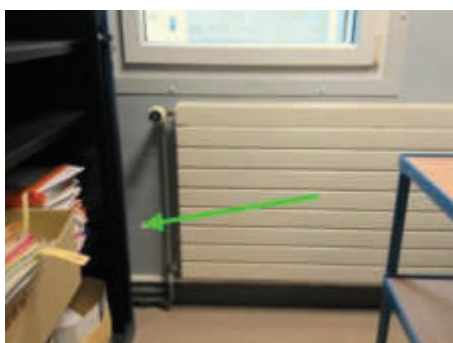
Matériaux : ZPSO-003

Localisation : 3ème étage Aile C - Bureau 329; - Archive 327

Résultat : Absence d'amiante

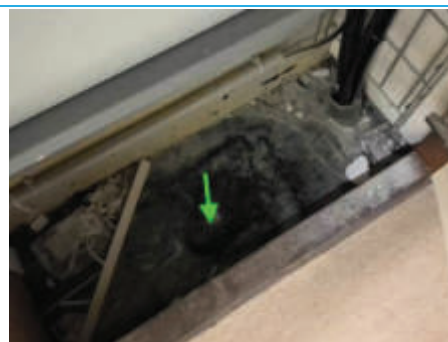
Matériaux : ZPSO-004

Localisation : 3ème étage Aile C - Couloir 1

Résultat : Absence d'amiante

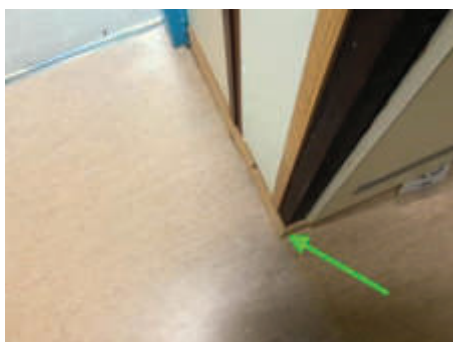
Matériaux : ZPSO-005

Localisation : 3ème étage Aile C - Couloir 1; - Bureau 328

Résultat : Absence d'amiante

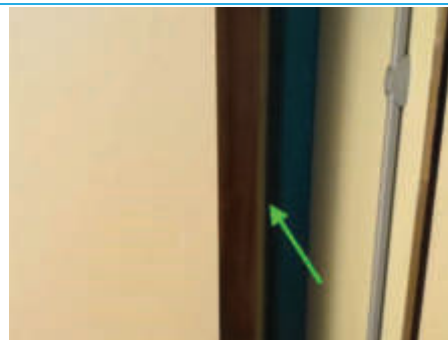
Matériaux : ZPSO-006

Localisation : 3ème étage Aile C - Couloir 1; 3ème étage Aile C - Couloir 2

Résultat : Absence d'amiante

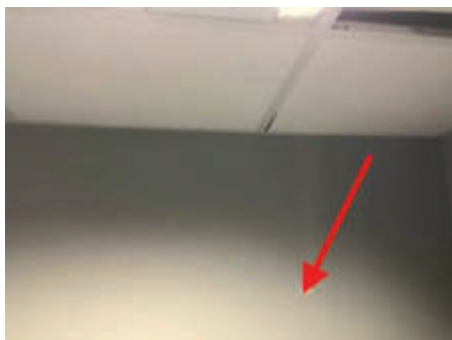
Matériaux : ZPSO-007

Localisation : 3ème étage Aile C - Bureau 329

Résultat : **Présence d'amiante**

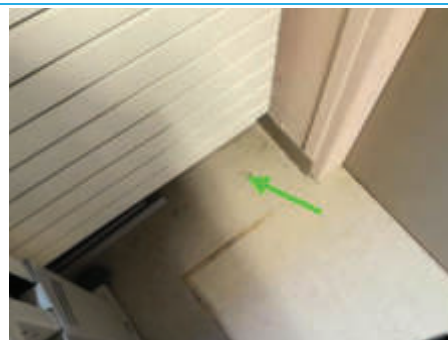
Matériaux : ZPSO-008

Localisation : 3ème étage Aile C - Archive 327

Résultat : Absence d'amiante

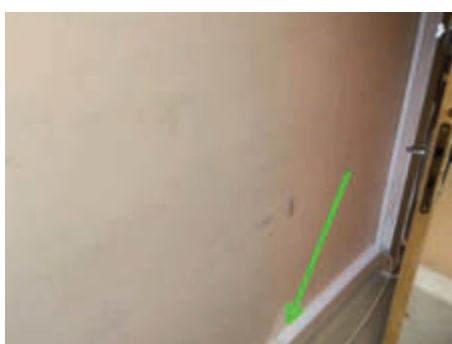
Matériaux : ZPSO-009

Localisation : 3ème étage Aile C - Bureau 329; - Couloir 1; - Bureau 328; 3ème étage Aile C - Archive 327; 3ème étage Aile C - Bureau 326; 3ème étage Aile C - Bureau 325; 3ème étage Aile C - Serveur; 3ème étage Aile C - Bureau 324; 3ème étage Aile C - Bureau 334; 3ème étage Aile C - Bureau 335; 3ème étage Aile C - L.T; 3ème étage Aile C - Bureau 332; 3ème étage Aile C - Dgt 1; 3ème étage Aile C - Bureau 331; 3ème étage Aile C - Bureau 330; 3ème étage Aile C - Couloir 2; 3ème étage Aile C - Dgt 2; 3ème étage Aile C - Local syndical

Résultat : Absence d'amiante

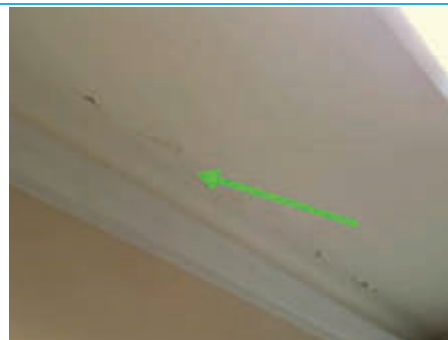
Matériaux : ZPSO-010

Localisation : 3ème étage Aile C - Bureau 329; 3ème étage Aile C - Couloir 1; 3ème étage Aile C - Bureau 328; 3ème étage Aile C - Archive 327; 3ème étage Aile C - Bureau 326; 3ème étage Aile C - Bureau 325; 3ème étage Aile C - Serveur; 3ème étage Aile C - Bureau 324; 3ème étage Aile C - Bureau 334; 3ème étage Aile C - Bureau 335; 3ème étage Aile C - L.T; 3ème étage Aile C - Bureau 332; 3ème étage Aile C - Dgt 1; 3ème étage Aile C - Bureau 331; 3ème étage Aile C - Bureau 330; 3ème étage Aile C - Couloir 2; 3ème étage Aile C - Dgt 2; 3ème étage Aile C - Local syndical; 3ème étage Aile C - Dgt 3; 3ème étage Aile C - Rgt; 3ème étage Aile C - Dgt

Résultat : Absence d'amiante

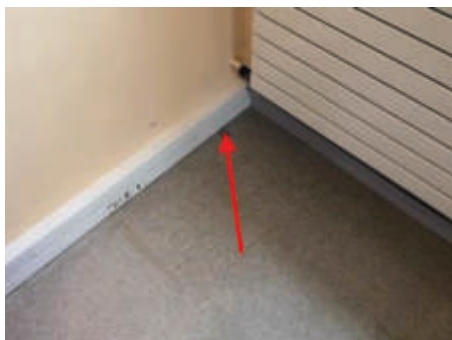
Matériaux : ZPSO-011

Localisation : 3ème étage Aile C - Bureau 329; 3ème étage Aile C - Bureau 326; 3ème étage Aile C - Bureau 325; 3ème étage Aile C - Dgt 2

Résultat : **Présence d'amiante**

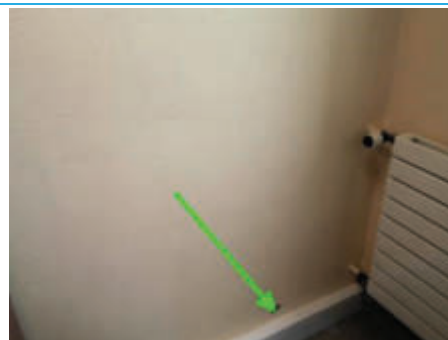
Matériaux : ZPSO-013

Localisation : 3ème étage Aile C - Bureau 328; 3ème étage Aile C - Bureau 326; 3ème étage Aile C - Bureau 325; 3ème étage Aile C - Bureau 335; 3ème étage Aile C - Bureau 332; 3ème étage Aile C - Rgt

Rgt
Résultat : Absence d'amiante

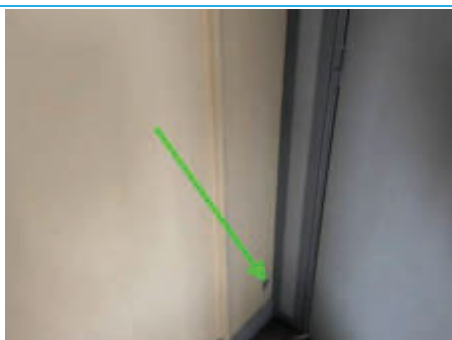
Matériaux : ZPSO-014

Localisation : 3ème étage Aile C - Bureau 326; 3ème étage Aile C - Couloir 2; 3ème étage Aile C - Dgt 3

Résultat : Absence d'amiante

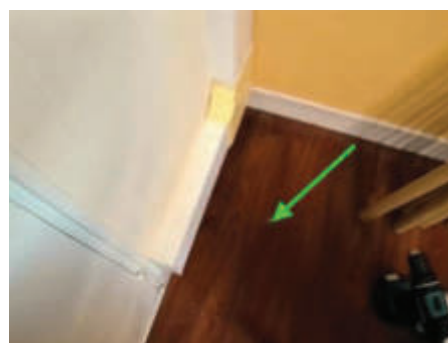
Matériaux : ZPSO-015

Description : Ragréage

Localisation : 3ème étage Aile C - Local syndical

Résultat : Absence d'amiante

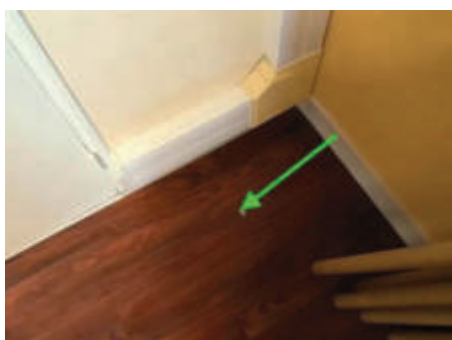
Matériaux : ZPSO-016

Localisation : 3ème étage Aile C - Local syndical

Résultat : Absence d'amiante

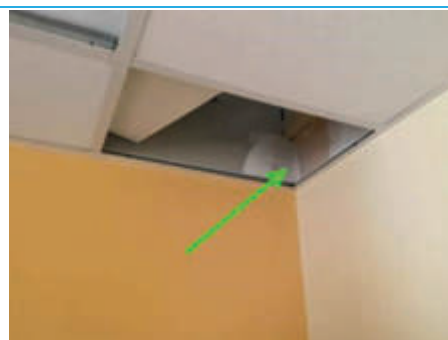
Matériaux : ZPSO-017

Localisation : 3ème étage Aile C - Local syndical

Résultat : Absence d'amiante

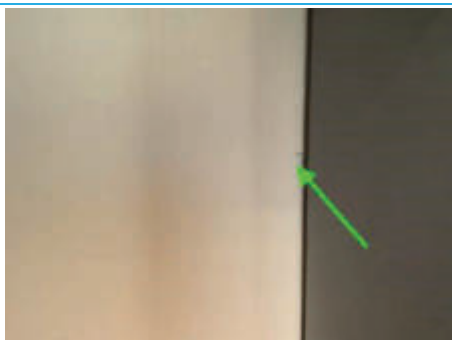
Matériaux : ZPSO-018
 Prélèvement : P023
 Description : Enduit à base de plâtre lissé ou taloché+Revêtement mural
 Localisation : 3ème étage Aile C - Local syndical
 Résultat : Absence d'amiante

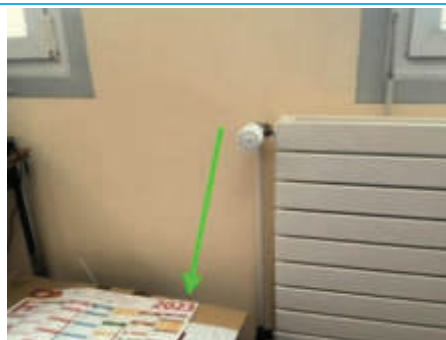
Matériaux : ZPSO-019
 Prélèvement : P024
 Description : Enduit à base de plâtre lissé ou taloché+Revêtement mural
 Localisation : 3ème étage Aile C - Local syndical
 Résultat : Absence d'amiante

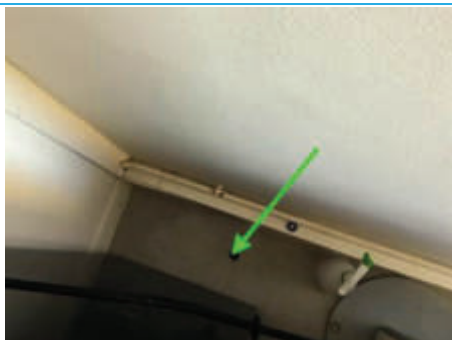
Matériaux : ZPSO-020
 Prélèvement : P026
 Description : Ragréage sous revêtement de sol récent
 Localisation : 3ème étage Aile C - Bureau 330
 Résultat : Absence d'amiante

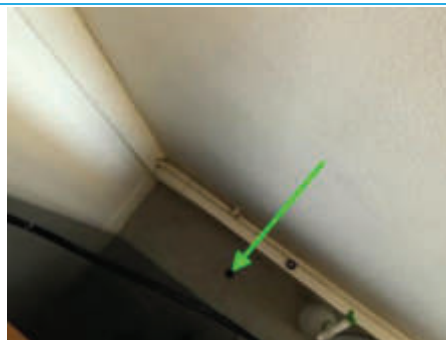
Matériaux : ZPSO-021
 Prélèvement : P027
 Description : Colle de carrelage
 Localisation : 3ème étage Aile C - Bureau 330
 Résultat : Absence d'amiante

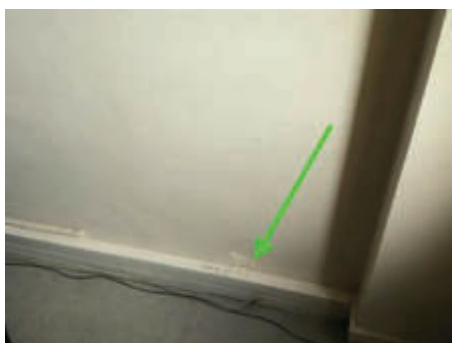
Matériaux : ZPSO-022
 Prélèvement : P028
 Description : Enduit à base de plâtre lissé ou taloché+Peinture
 Localisation : 3ème étage Aile C - Bureau 330
 Résultat : Absence d'amiante

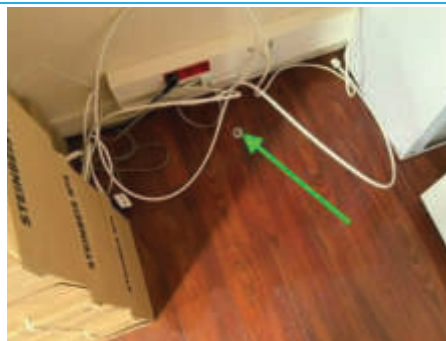
Matériaux : ZPSO-023
 Prélèvement : P030; P031
 Description : Ragréage+Chappe
 Localisation : 3ème étage Aile C - Serveur; 3ème étage Aile C - Bureau 324
 Résultat : Absence d'amiante

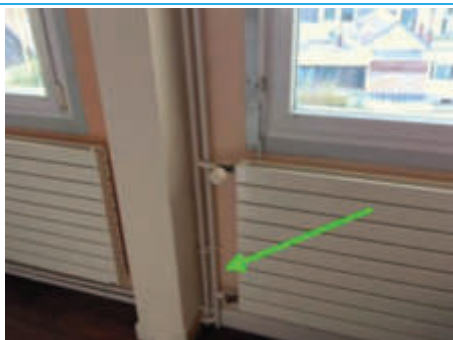
Matériaux : ZPSO-024
Prélèvement : P032
Description : Enduit à base de plâtre lissé ou taloché+revêtement mural
Localisation : 3ème étage Aile C - Serveur
Résultat : Absence d'amiante

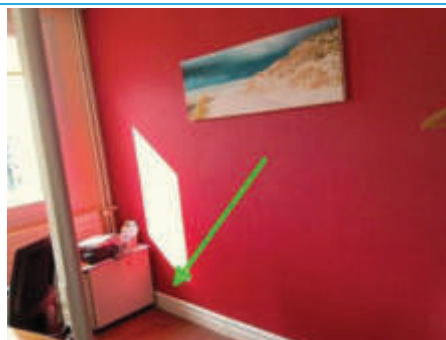
Matériaux : ZPSO-025
Prélèvement : P033
Description : Enduit à base de plâtre lissé ou taloché+Revêtement mural
Localisation : 3ème étage Aile C - Serveur
Résultat : Absence d'amiante

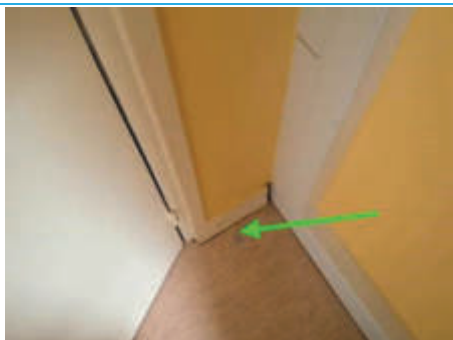
Matériaux : ZPSO-026
Prélèvement : P035
Description : Colle non bitumineuse+Revêtement lino+Chappe
Localisation : 3ème étage Aile C - Dgt 3
Résultat : Absence d'amiante

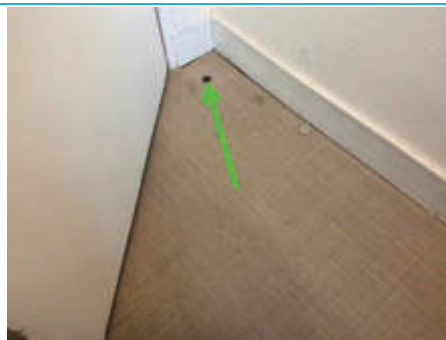
Matériaux : ZPSO-028
Prélèvement : P041
Description : Ragrage+Chappe
Localisation : 3ème étage Aile C - Rgt
Résultat : Absence d'amiante

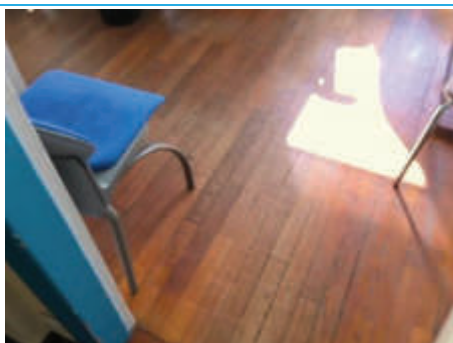
Matériaux : ZPSO-029
Prélèvement :
Description : Plancher bois parquet
Localisation : 3ème étage Aile C - Bureau 334; 3ème étage Aile C - Bureau 335; 3ème étage Aile C - Bureau 332; 3ème étage Aile C - Bureau 331; 3ème étage Aile C - Couloir 2
Résultat : Absence d'amiante

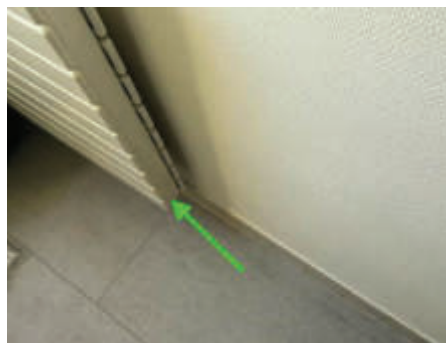
Matériaux : ZPSO-030
Prélèvement : P046
Description : Colle de carrelage+Chappe
Localisation : 3ème étage Aile C - L.T
Résultat : Absence d'amiante

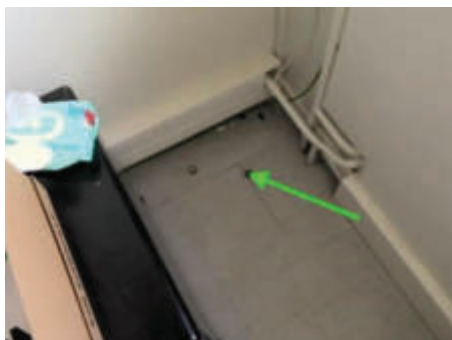
Matériaux : ZPSO-031
Prélèvement : P047
Description : Ragréage
Localisation : 3ème étage Aile C - L.T
Résultat : Absence d'amiante

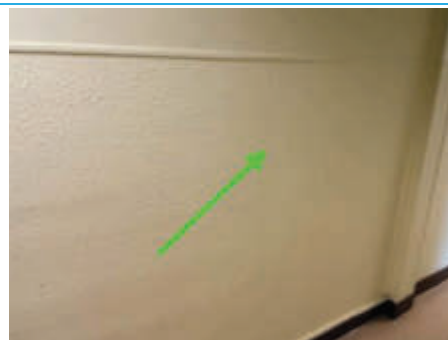
Matériaux : ZPSO-006
Prélèvement : P007
Description : Enduits à base de plâtre ou ciment projetés, lissés ou talochés+Peinture à goutte
Localisation : 3ème étage Aile C - Couloir 1
Résultat : Absence d'amiante

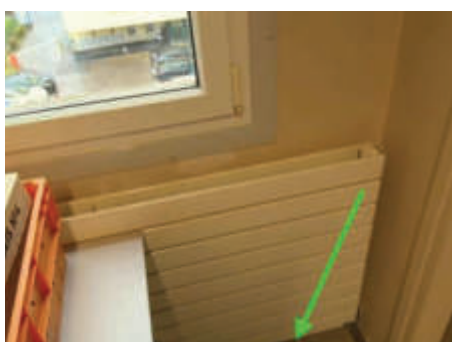
Matériaux : ZPSO-003
Prélèvement : P010
Description : Enduit à base de plâtre lissé ou taloché+Peinture
Localisation : 3ème étage Aile C - Archive 327
Résultat : Absence d'amiante

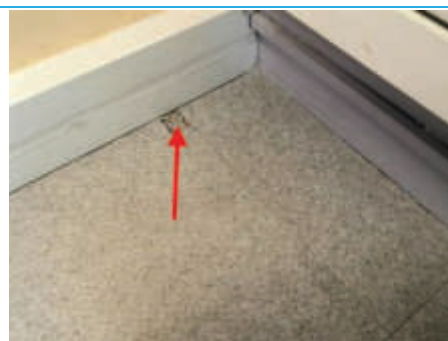
Matériaux : ZPSO-001
Prélèvement : P013
Description : Dalle de sol Beige+Colle noire
Localisation : 3ème étage Aile C - Bureau 329; 3ème étage Aile C - Bureau 326; 3ème étage Aile C - Bureau 325; 3ème étage Aile C - Dgt 2
Résultat : **Présence d'amiante**

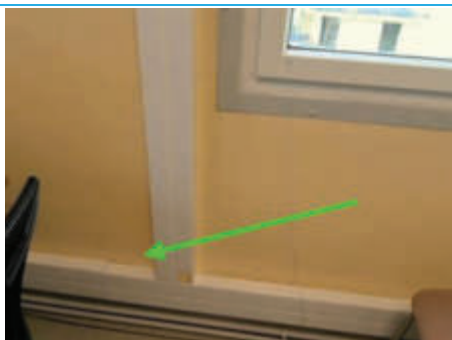
Matériaux : ZPSO-012
Prélèvement : P015
Description : Enduit à base de plâtre lissé ou taloché+toile de verre peinte
Localisation : 3ème étage Aile C - Bureau 325
Résultat : Absence d'amiante

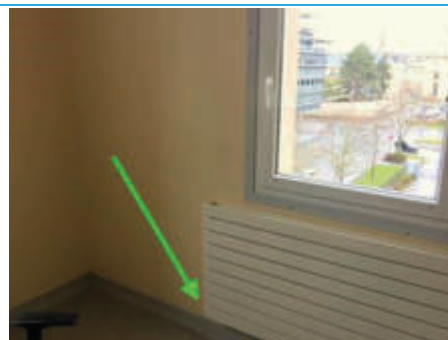
Matériaux : ZPSO-012
Prélèvement : P018
Description : Enduit à base de plâtre lissé ou taloché+toile de verre peinte
Localisation : 3ème étage Aile C - Bureau 326
Résultat : Absence d'amiante

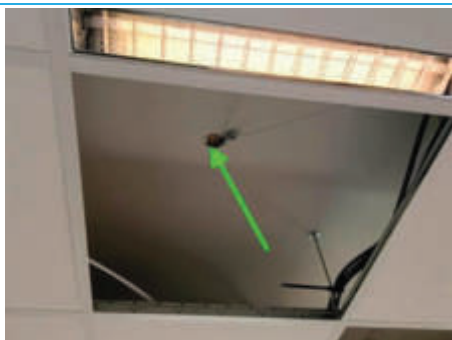
Matériaux : ZPSO-010

Localisation : 3ème étage Aile C - Bureau 326

Résultat : Absence d'amiante

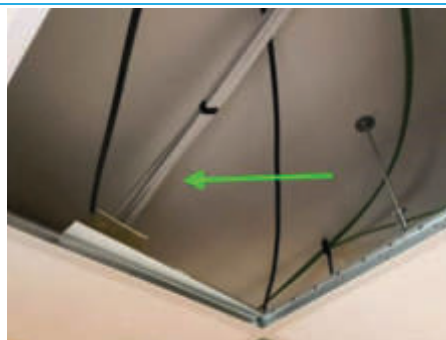
Matériaux : ZPSO-010

Localisation : 3ème étage Aile C - Local syndical

Résultat : Absence d'amiante

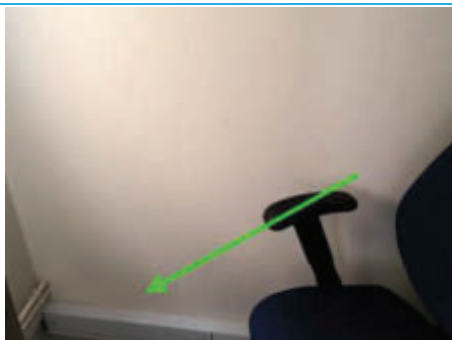
Matériaux : ZPSO-009

Localisation : 3ème étage Aile C - Bureau 330

Résultat : Absence d'amiante

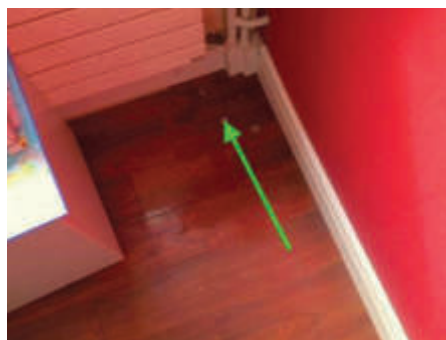
Matériaux : ZPSO-023

Localisation : 3ème étage Aile C - Serveur

Résultat : Absence d'amiante

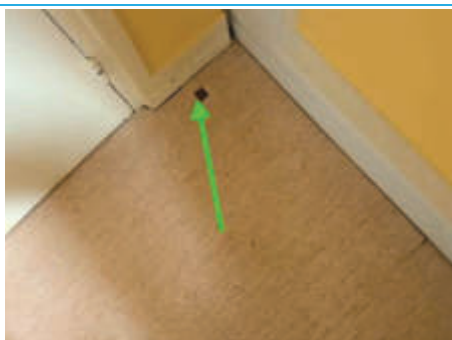
Matériaux : ZPSO-005

Localisation : 3ème étage Aile C - Bureau 328

Résultat : Absence d'amiante

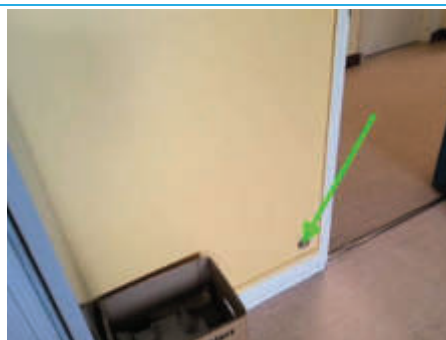
Matériaux : ZPSO-013

Localisation : 3ème étage Aile C - Bureau 328

Résultat : Absence d'amiante

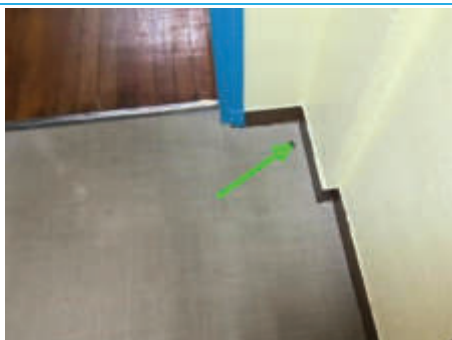
Matériaux : ZPSO-027

Localisation : 3ème étage Aile C - Dgt 3

Résultat : Absence d'amiante

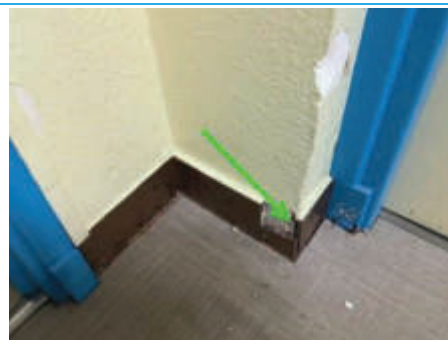
Matériaux : ZPSO-027

Localisation : 3ème étage Aile C - Dgt 3

Résultat : Absence d'amiante

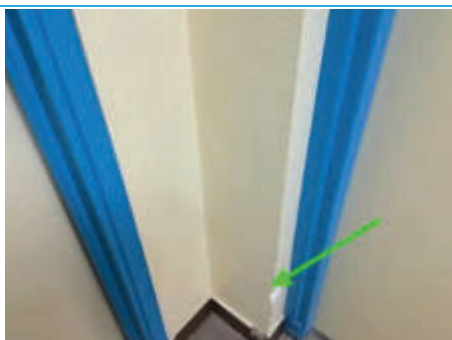
Matériaux : ZPSO-014

Localisation : 3ème étage Aile C - Dgt 3

Résultat : Absence d'amiante

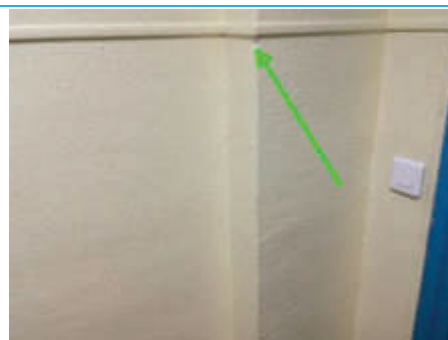
Matériaux : ZPSO-014

Localisation : 3ème étage Aile C - Dgt 3

Résultat : Absence d'amiante

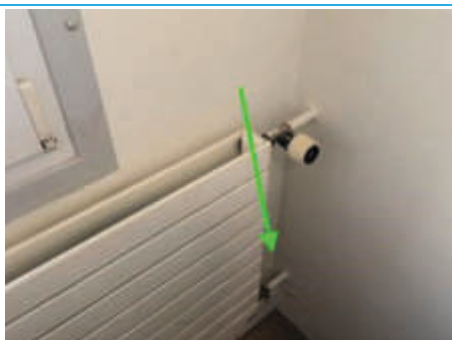
Matériaux : ZPSO-012

Localisation : 3ème étage Aile C - Rgt

Résultat : Absence d'amiante

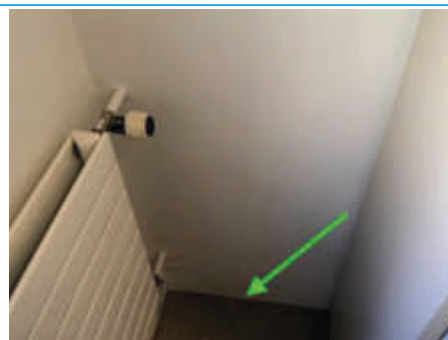
Matériaux : ZPSO-013

Localisation : 3ème étage Aile C - Rgt

Résultat : Absence d'amiante

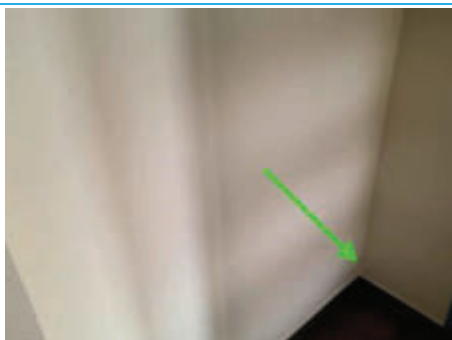
Matériaux : ZPSO-006
Prélèvement : P044

Description : Enduits à base de plâtre ou ciment projetés, lissés ou talochés+Peinture à goutte
Localisation : 3ème étage Aile C - Couloir 2
Résultat : Absence d'amiante

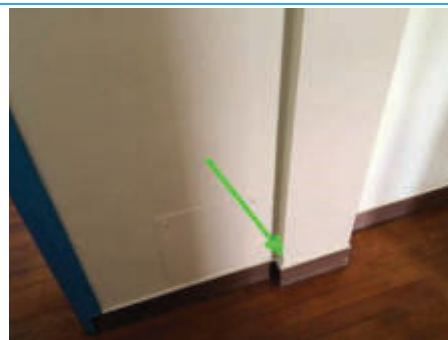
Matériaux : ZPSO-014
Prélèvement : P045

Description : Enduit à base de plâtre lissé ou taloché+Toile de verre peinte
Localisation : 3ème étage Aile C - Couloir 2
Résultat : Absence d'amiante

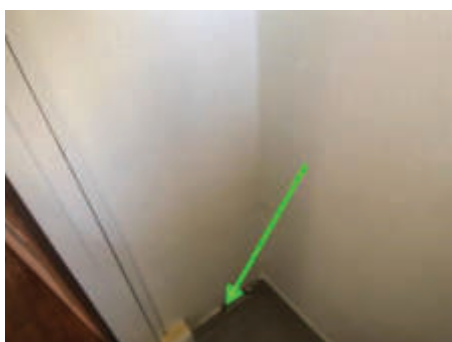
Matériaux : ZPSO-032
Prélèvement : P048

Description : Colle ciment de faïence
Localisation : 3ème étage Aile C - L.T
Résultat : Absence d'amiante

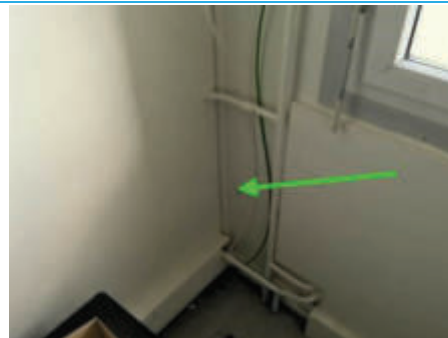
Matériaux : ZPSO-012
Prélèvement : P049

Description : Enduit à base de plâtre lissé ou taloché+toile de verre peinte
Localisation : 3ème étage Aile C - L.T
Résultat : Absence d'amiante

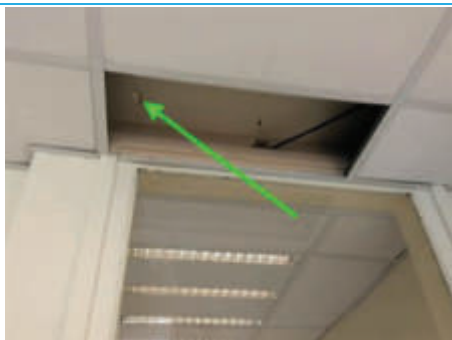
Matériaux : ZPSO-010
Prélèvement : P050

Description : Enduit à base de plâtre lissé ou taloché+Peinture
Localisation : 3ème étage Aile C - Rgt
Résultat : Absence d'amiante
