Dossier : **Etablissement Le SURGEON à BULLY-LES-MINES (62)**
Avis technique relatif aux désordres présents sur le
plancher bas du RdC (plancher haut du vide sanitaire)

Nos références : **Avis technique N°CIM 23057-1**

Objet : Avis technique relatif aux désordres présents en sous-face du plancher haut du vide sanitaire – Etablissement Le Surgeon – BULLY-LES-MINES (62) – Investigations complémentaires

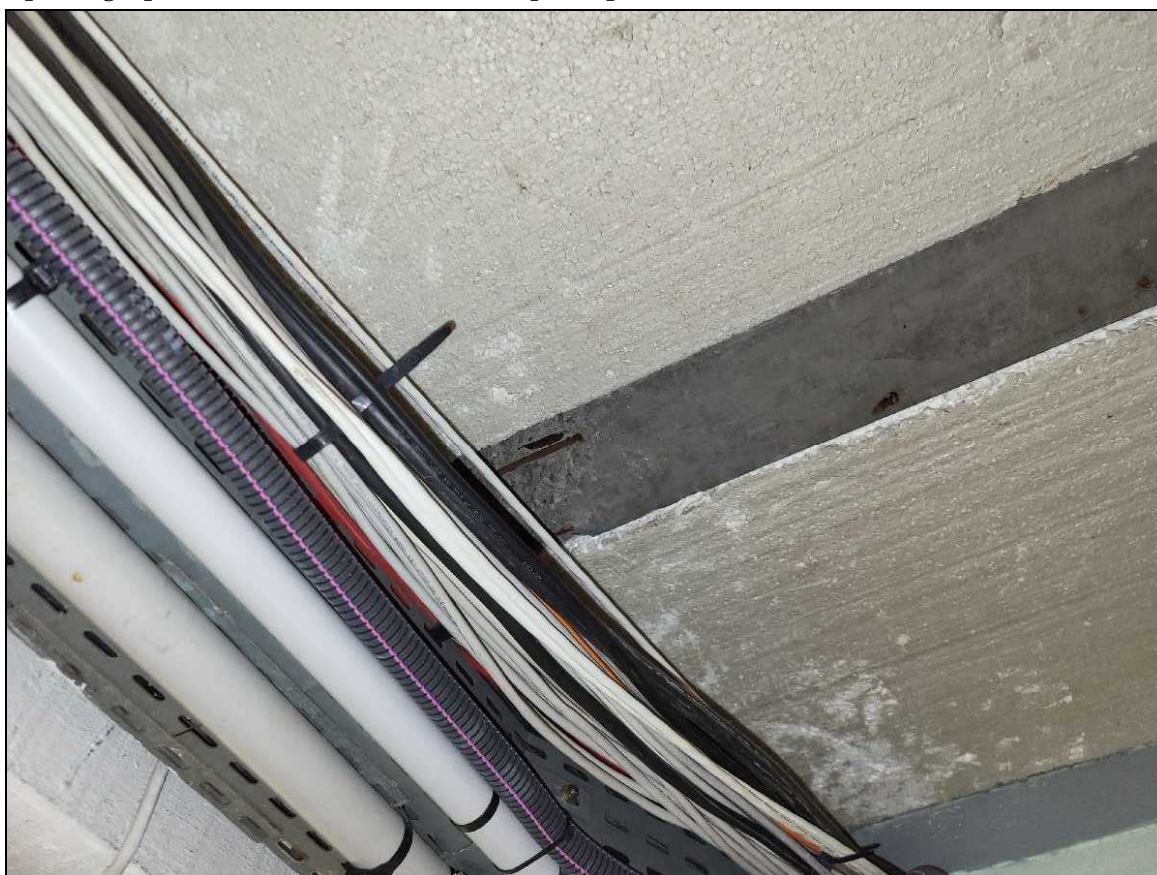
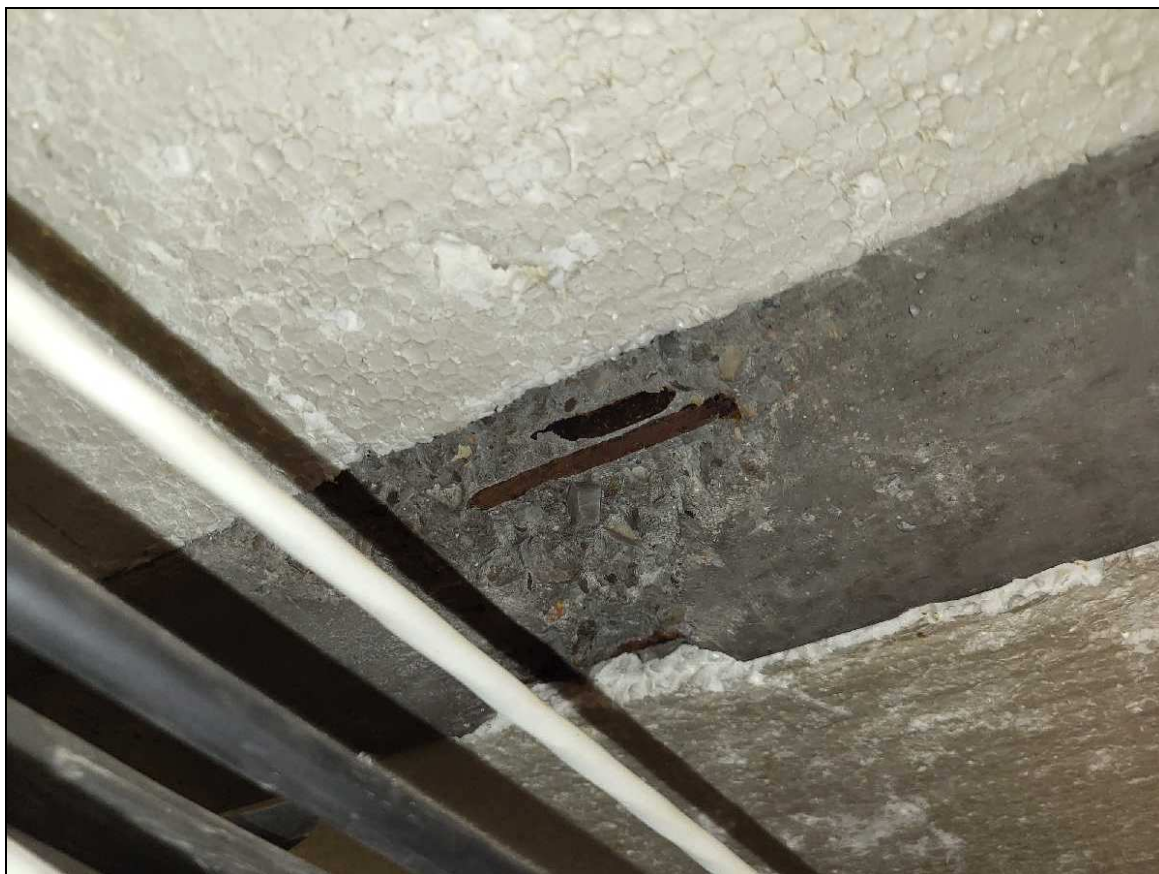
- ✂ Des éclats localisés avec armatures apparentes corrodées.
- ✂ Une fissure prononcée en about d’une poutre, à proximité de l’appui.

Photos n°1 & n°2 (zoom) : Eclat de béton localisé avec armatures apparentes corrodées

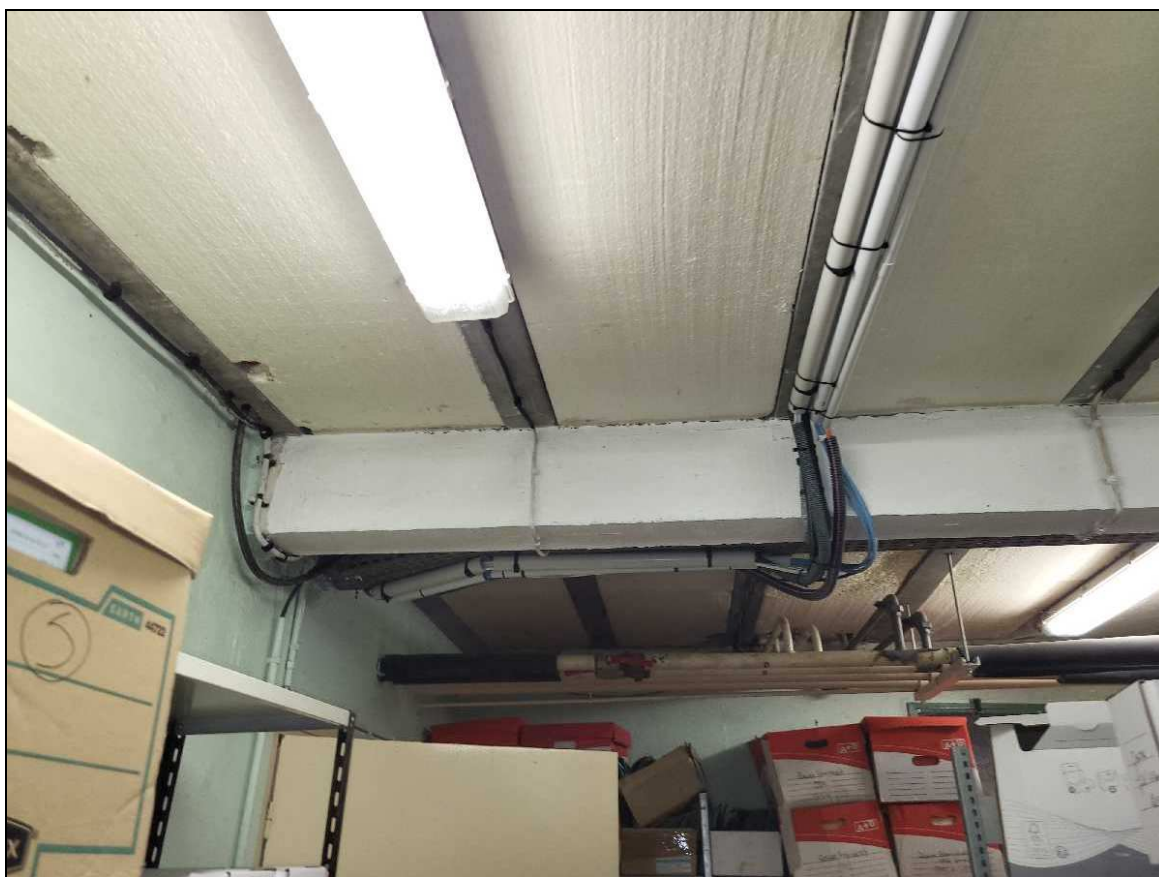
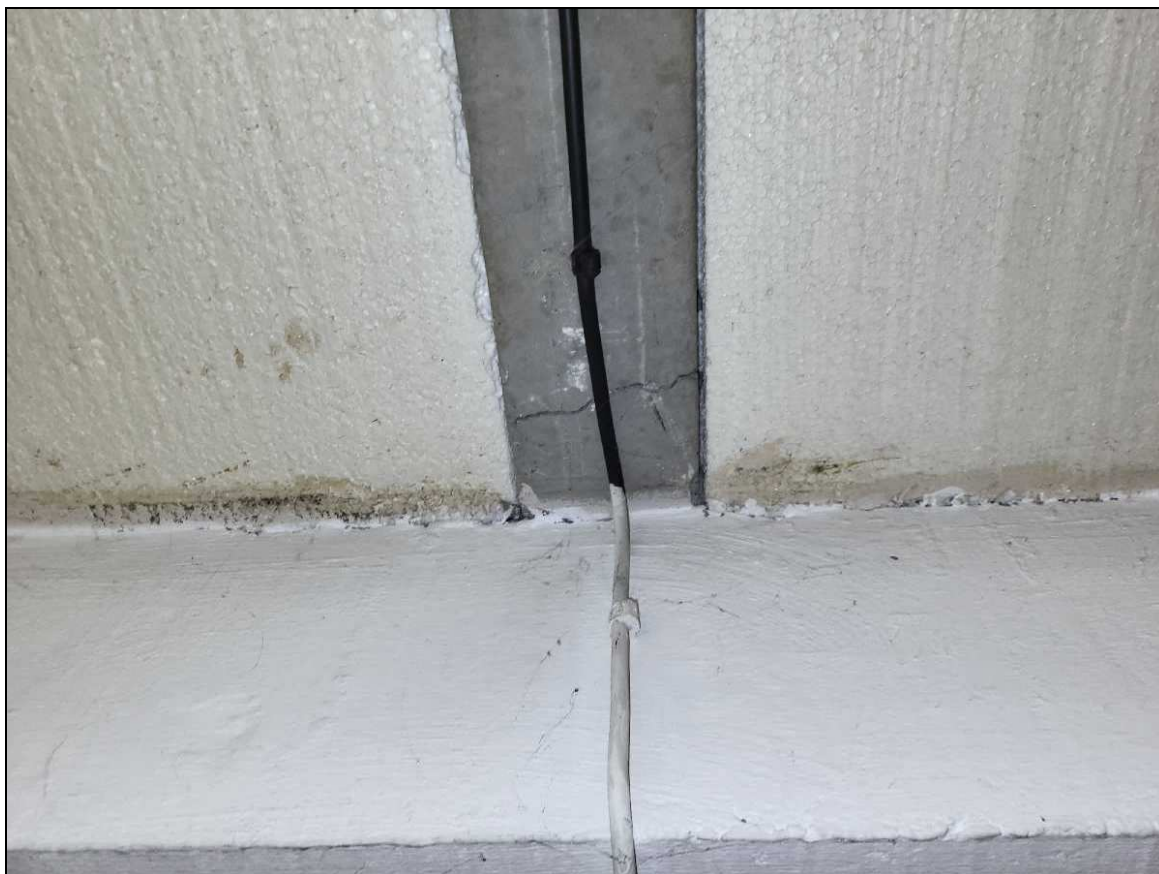
Photos n°3 & n°4 (zoom) : Fissure biaise en about de la poutrelle à proximité de l'appui

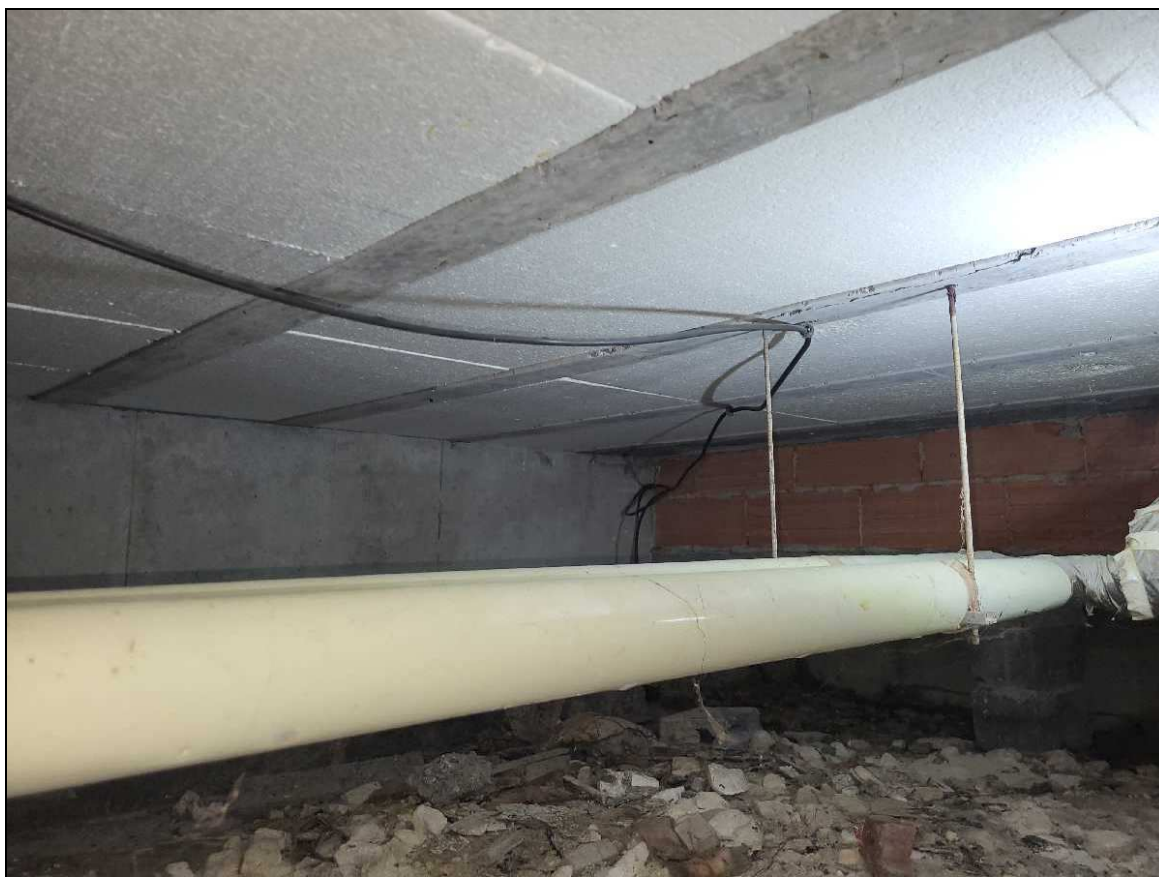
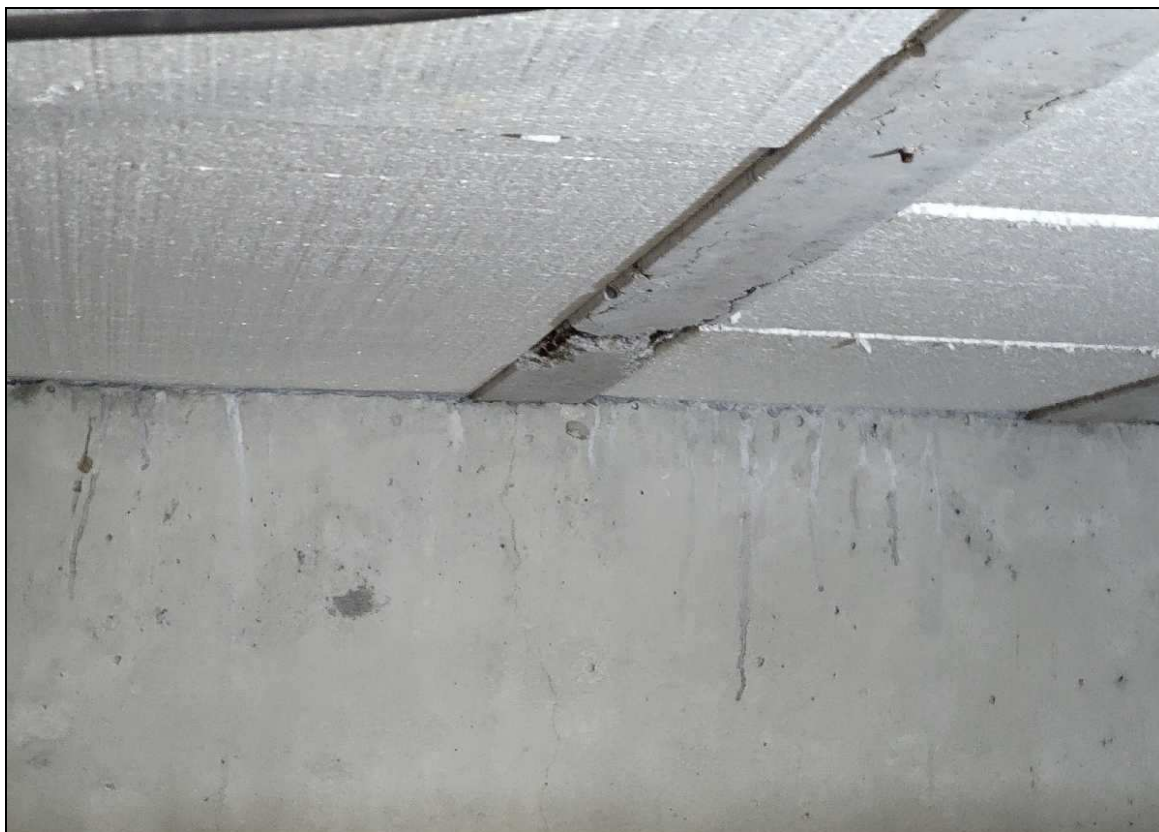
*Photos n°5 & n°6 (zoom) : Vues d'ensemble et rapprochée des fissures visibles en sous-face des poutrelles –
Fixation des réseaux*

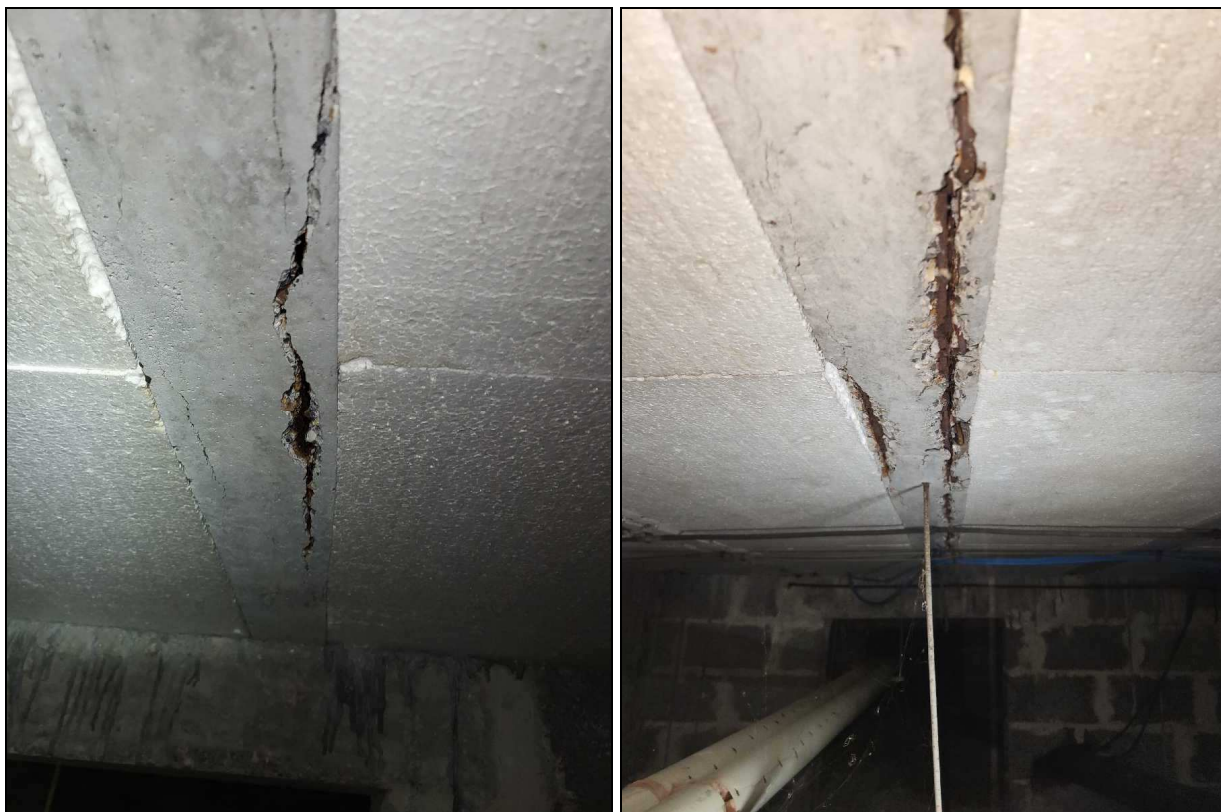
Photos n°7 & n°8 (zoom) : Vues rapprochées des épaufrures et éclats de béton avec armatures apparentes corrodées

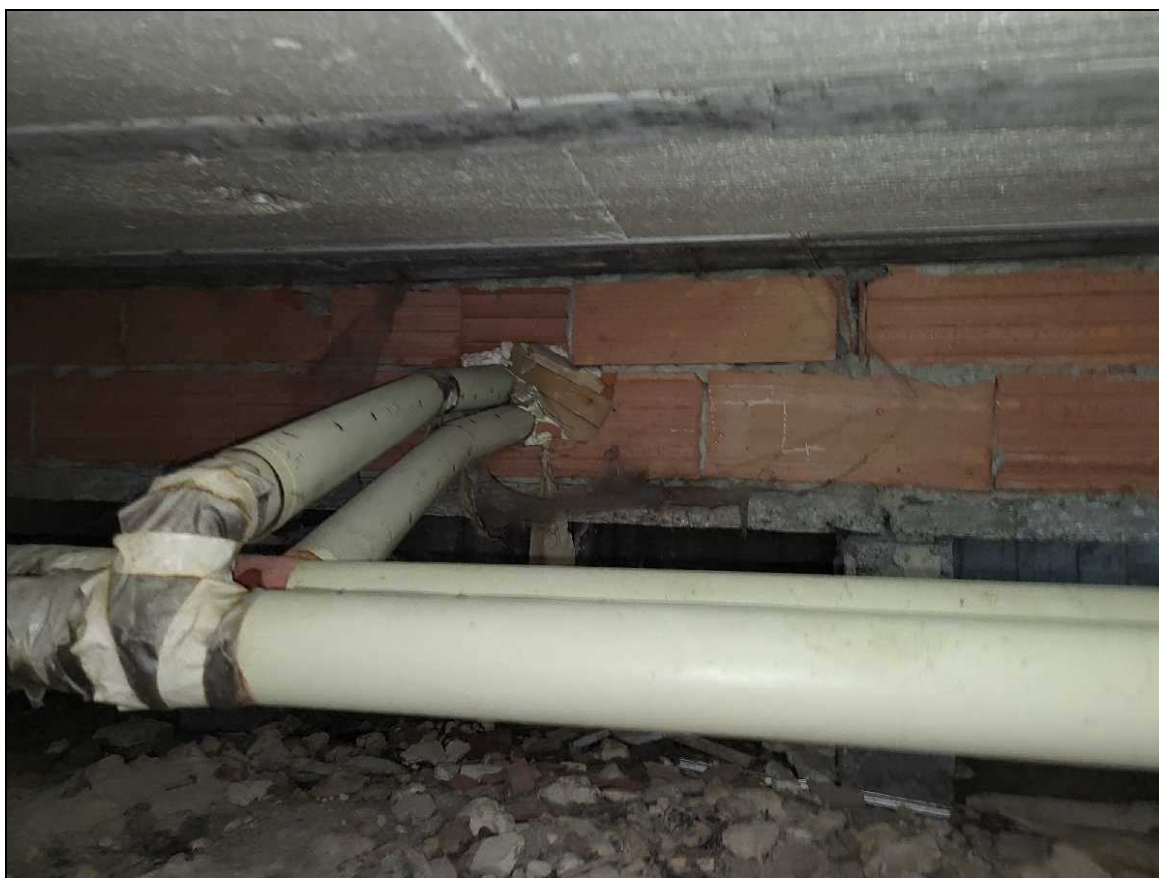
Photo n°9 : Percement de la maçonnerie de briques en rive

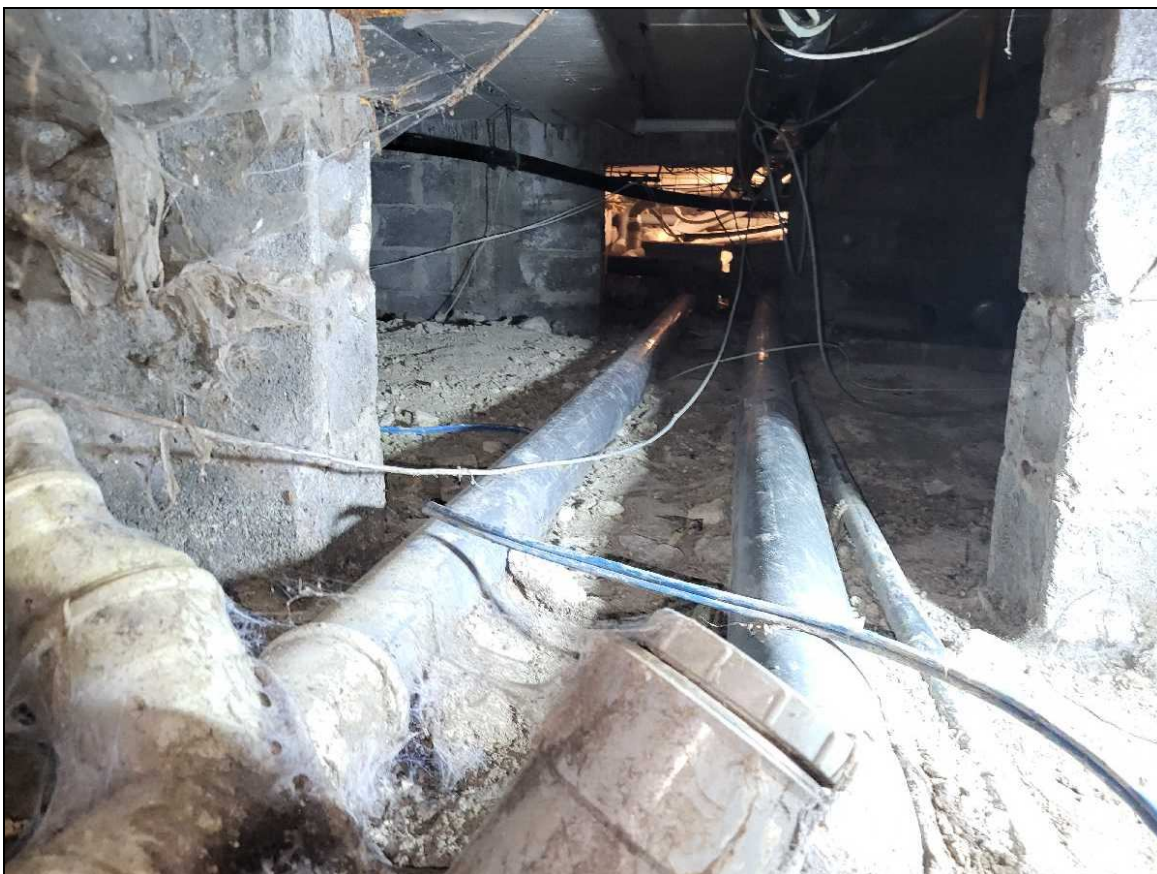
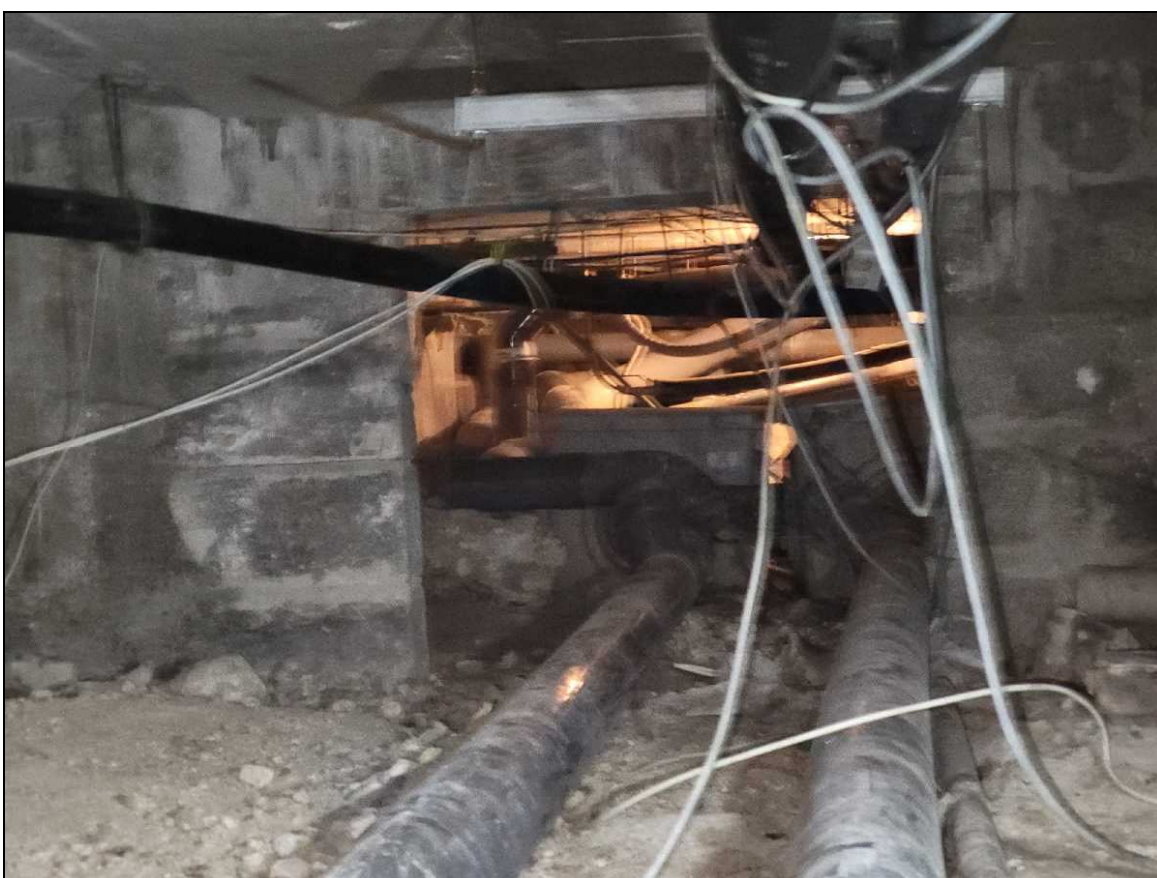
Photos n°10 & n°11 : Vues des nombreux réseaux cheminant dans le vide sanitaire

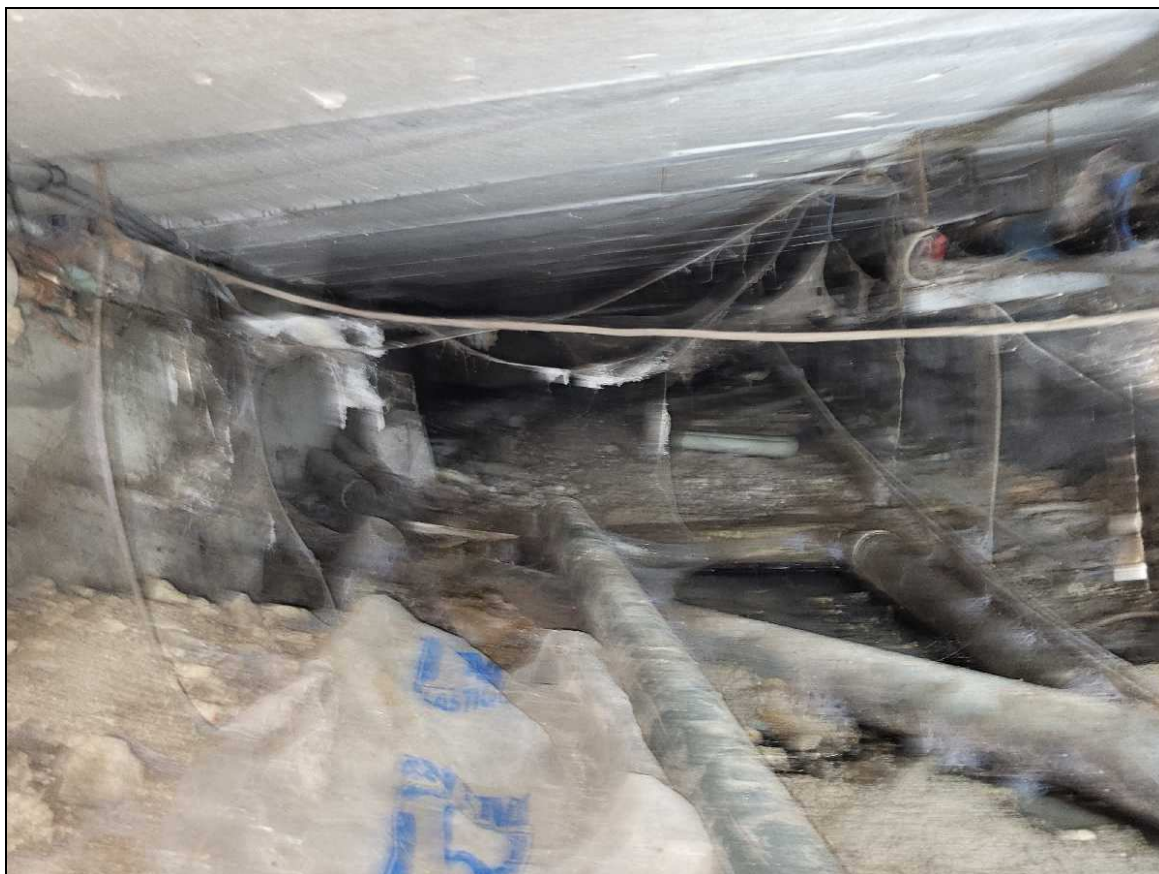
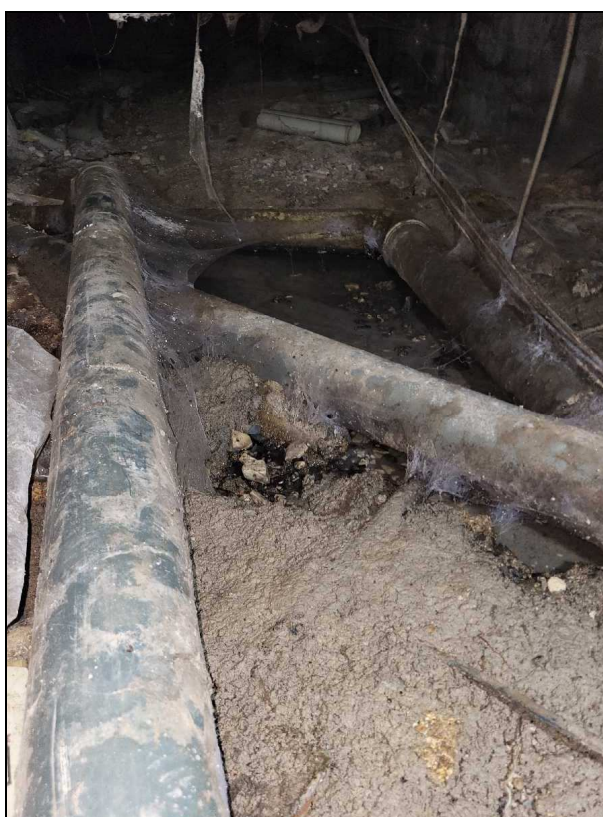
*Photos n°12 & n°13 : Vues des nombreux réseaux cheminant dans le vide sanitaire
Réseaux fuyards*

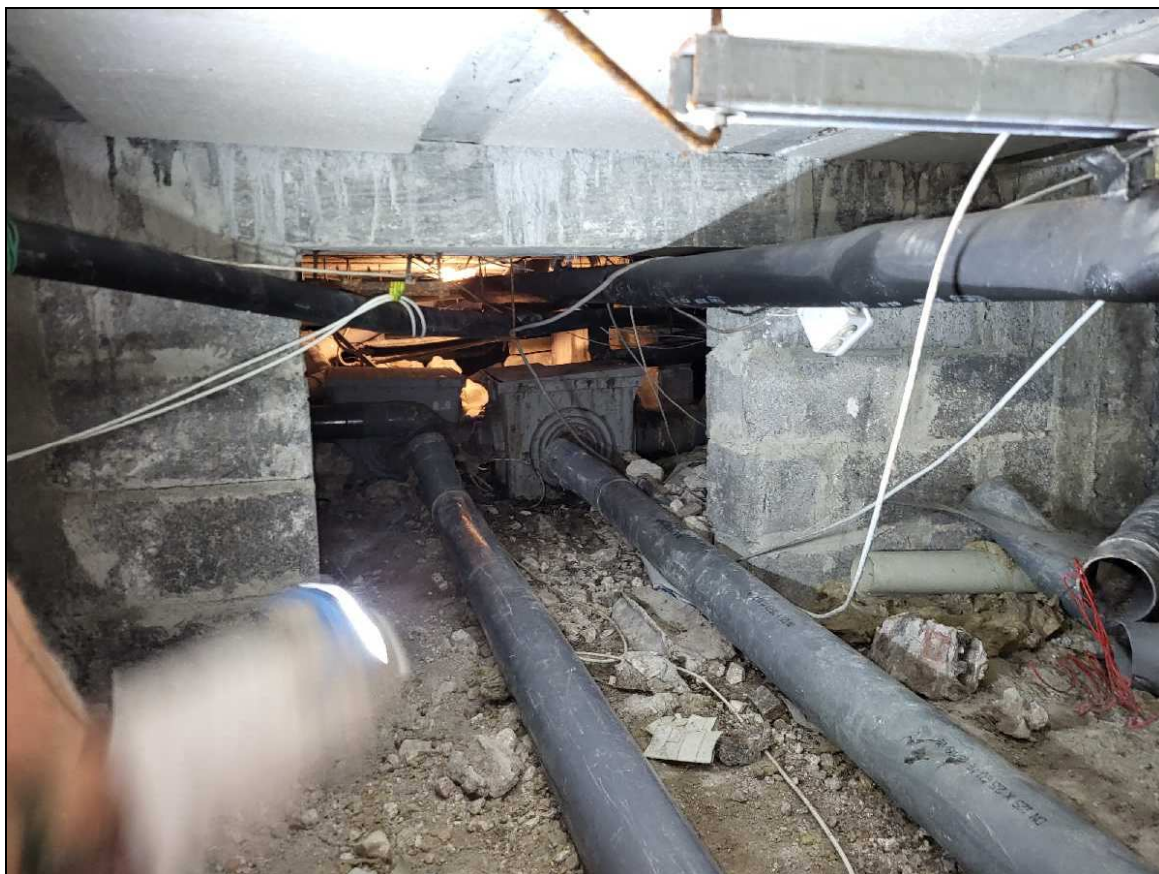
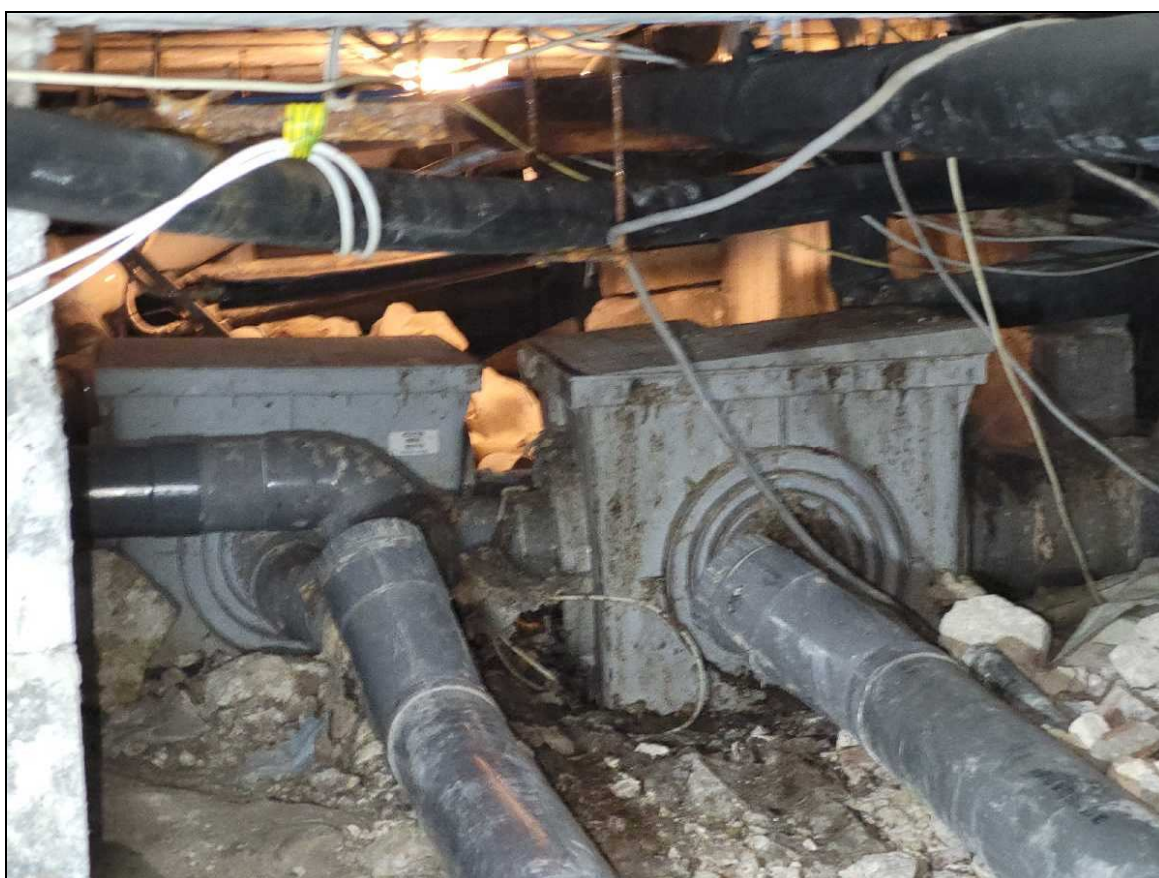
*Photos n°14 & n°15 : Vues des nombreux réseaux cheminant dans le vide sanitaire
Réseaux fuyards*

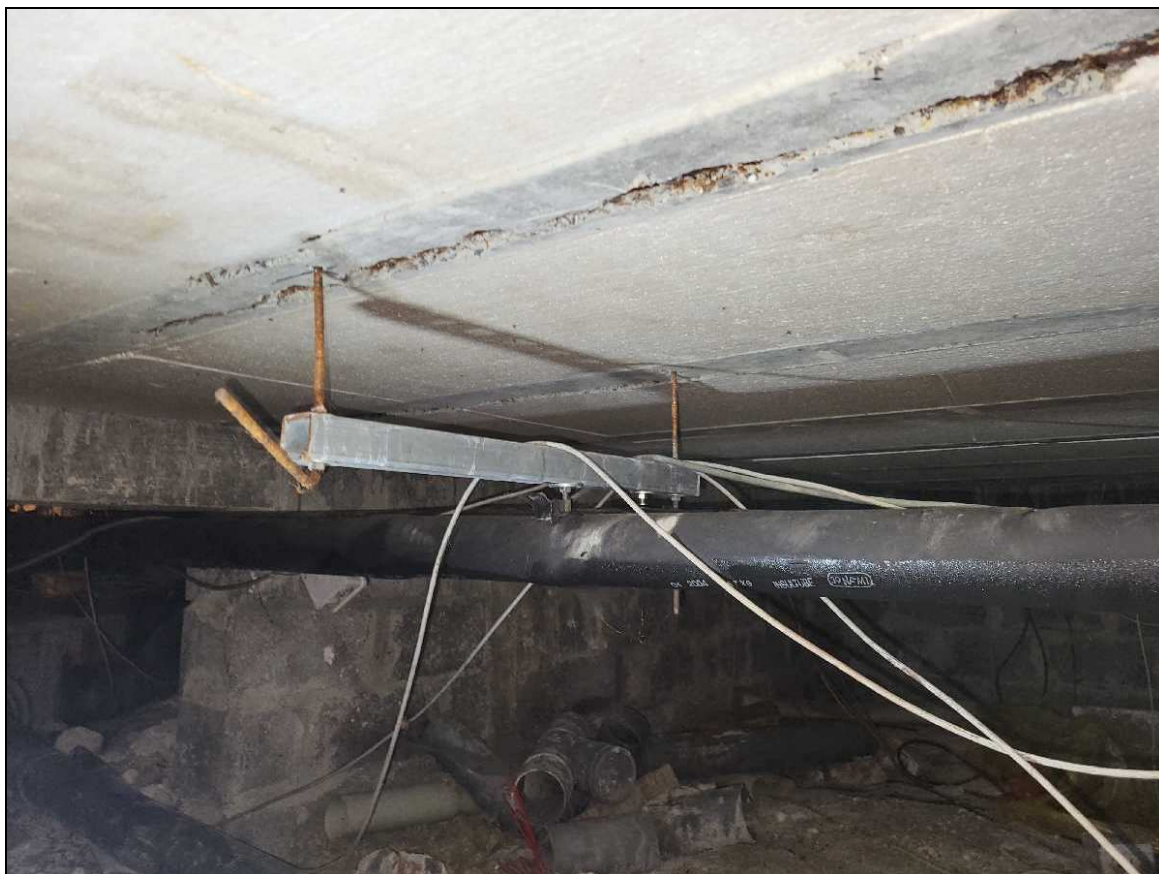
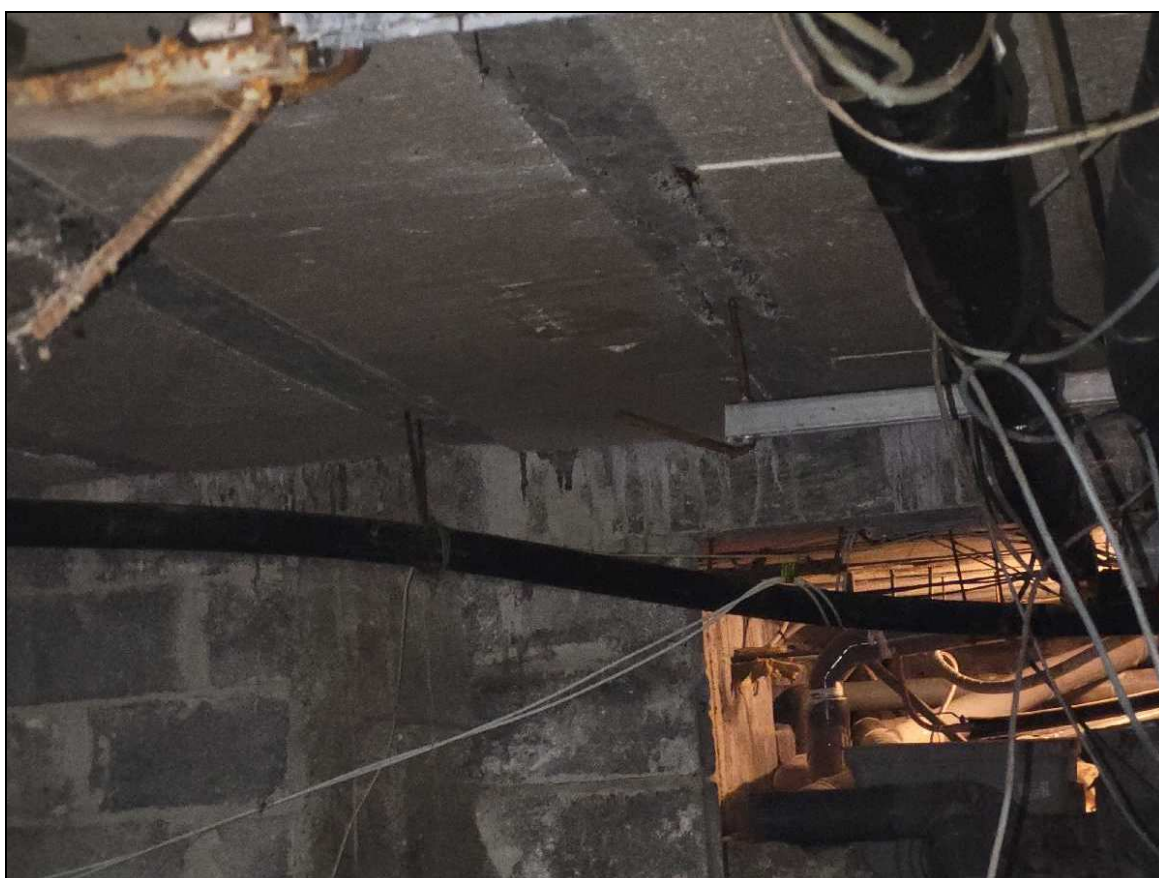
*Photos n°16 & n°17 : Fixation anarchiques des réseaux dans les poutrelles préfabriquées
Epaufures et éclats de béton avec armatures apparentes corrodées*

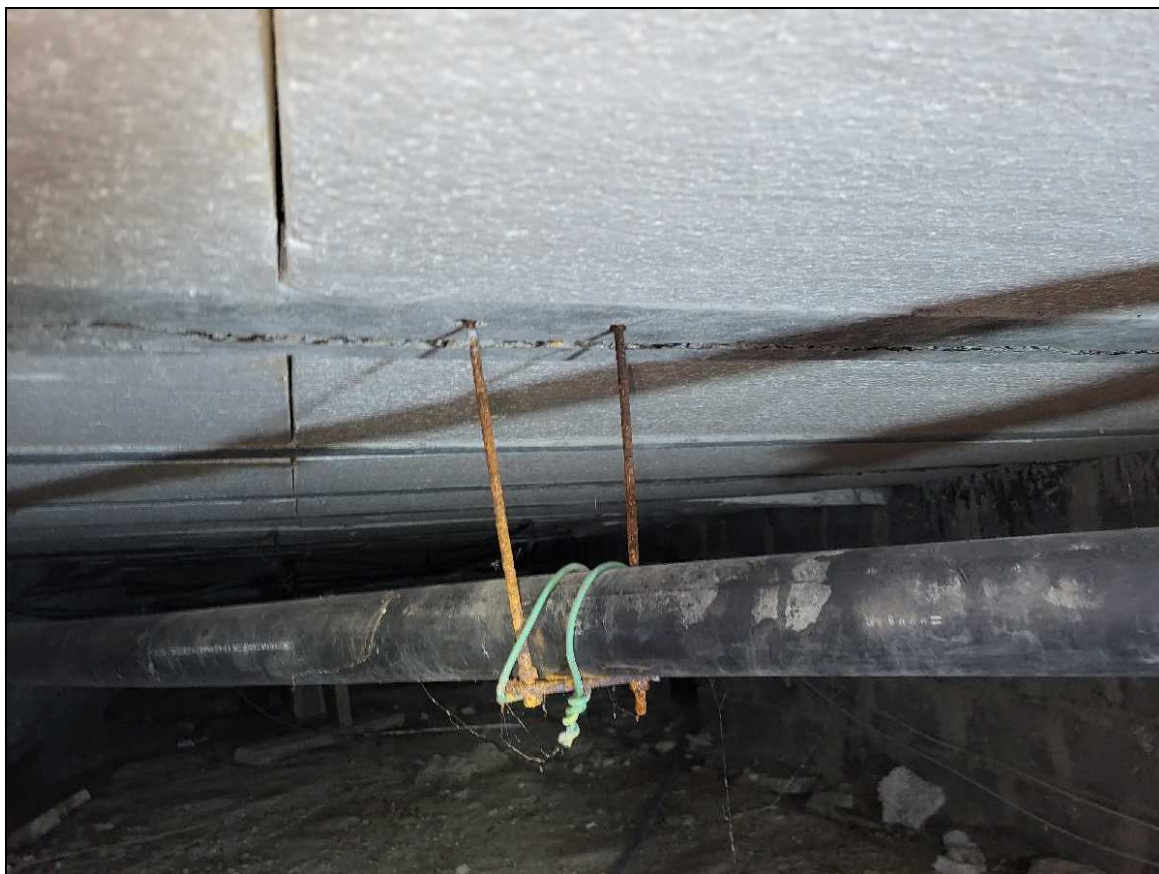
*Photo n°18 : Fixation anarchiques des réseaux dans les poutrelles préfabriquées
Epaufures et éclats de béton avec armatures apparentes corrodées*

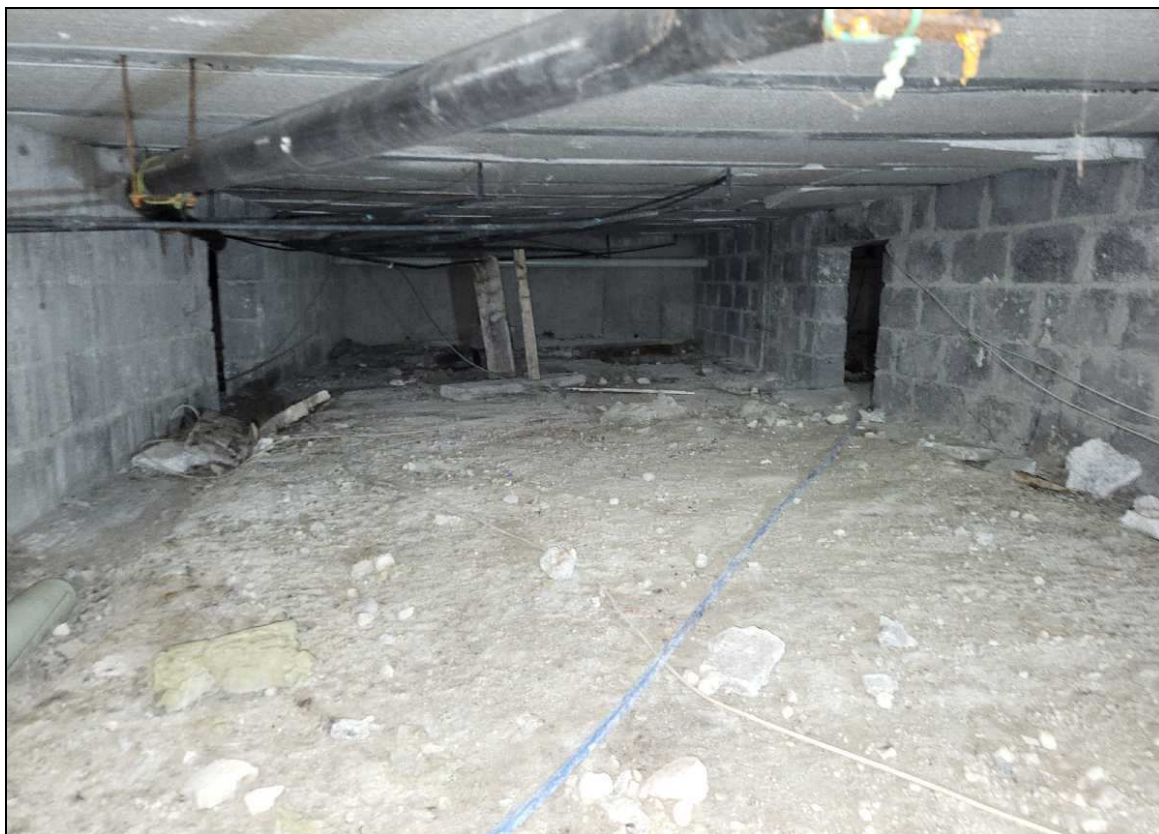
Photo n°19 : Calage des réseaux d'évacuation à l'aide de bastinges en bois

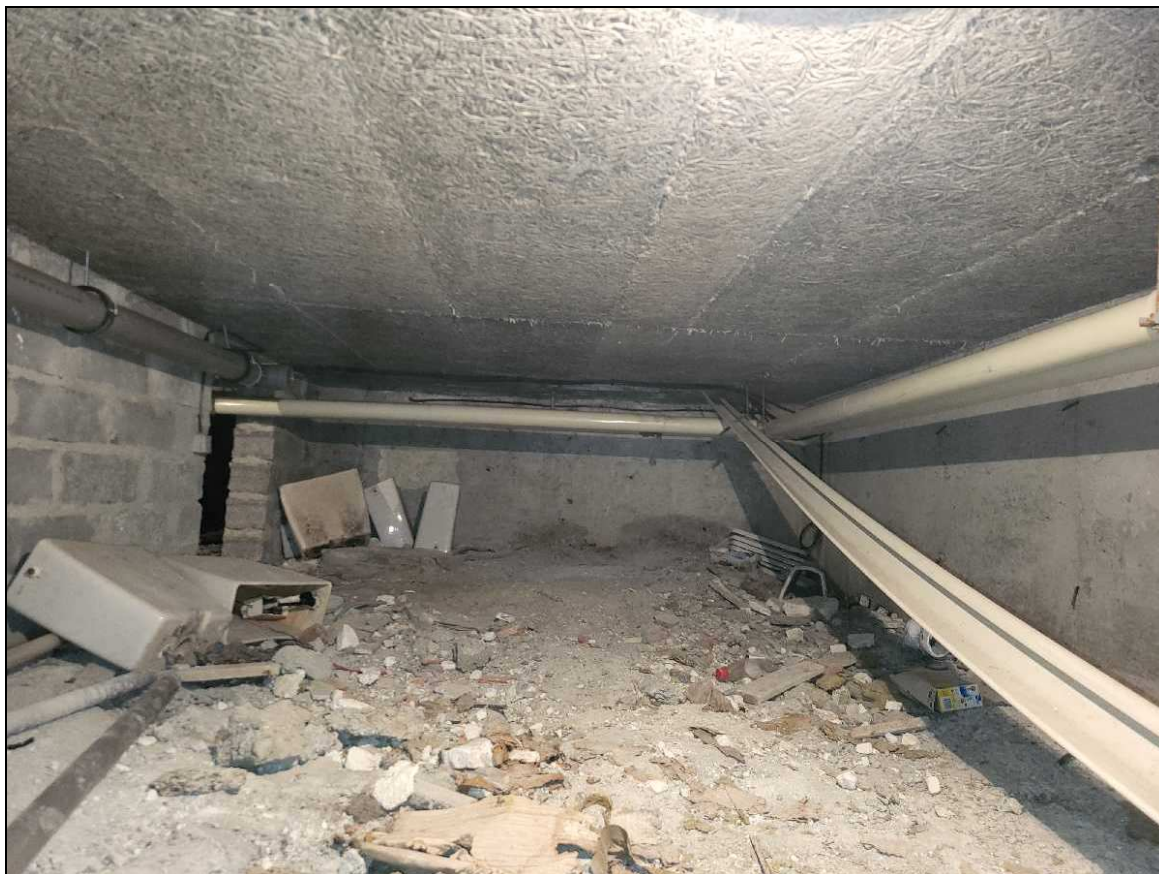
Photo n°20 : Principe constructif différent - Dalle pleine en béton armé avec protection rapportée de type fibrastyrène®

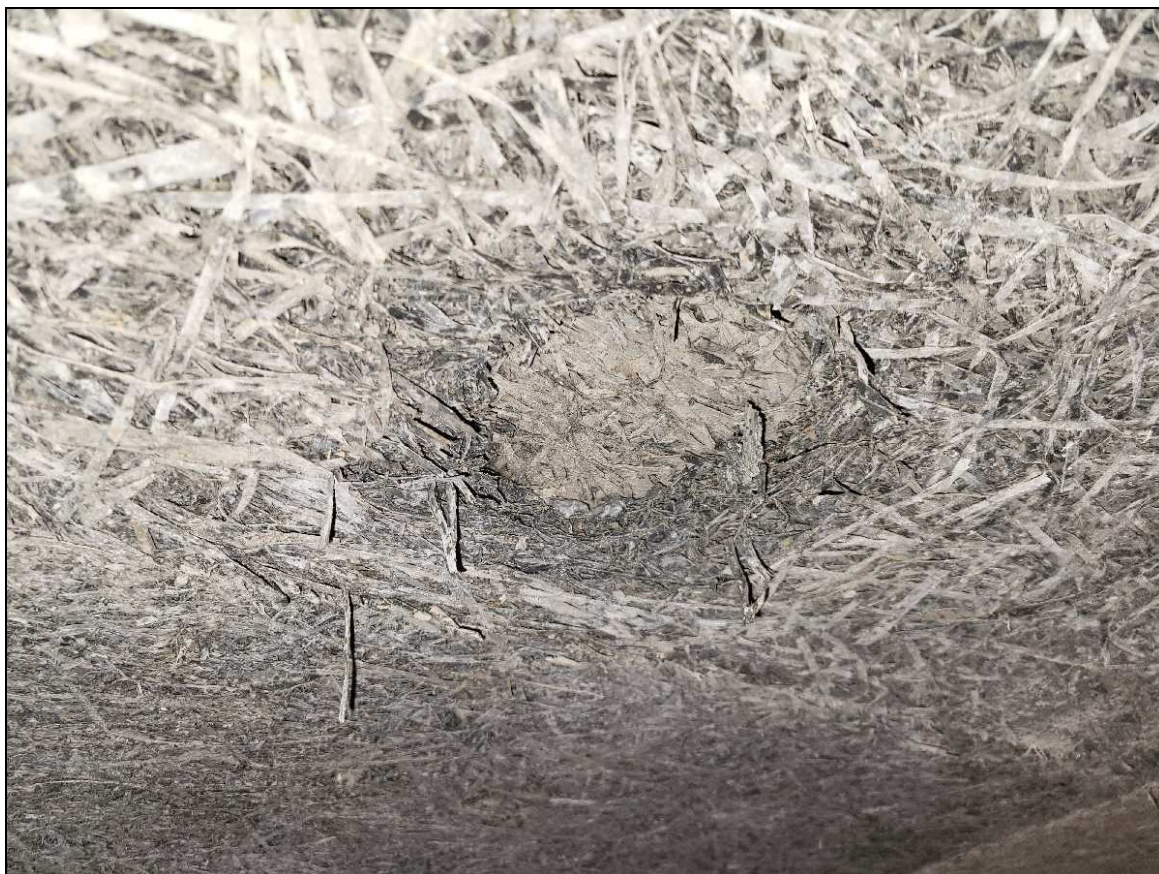
Photo n°21 : Vue rapprochée de l'épaisseur de la protection rapportée de type fibrastyrene®

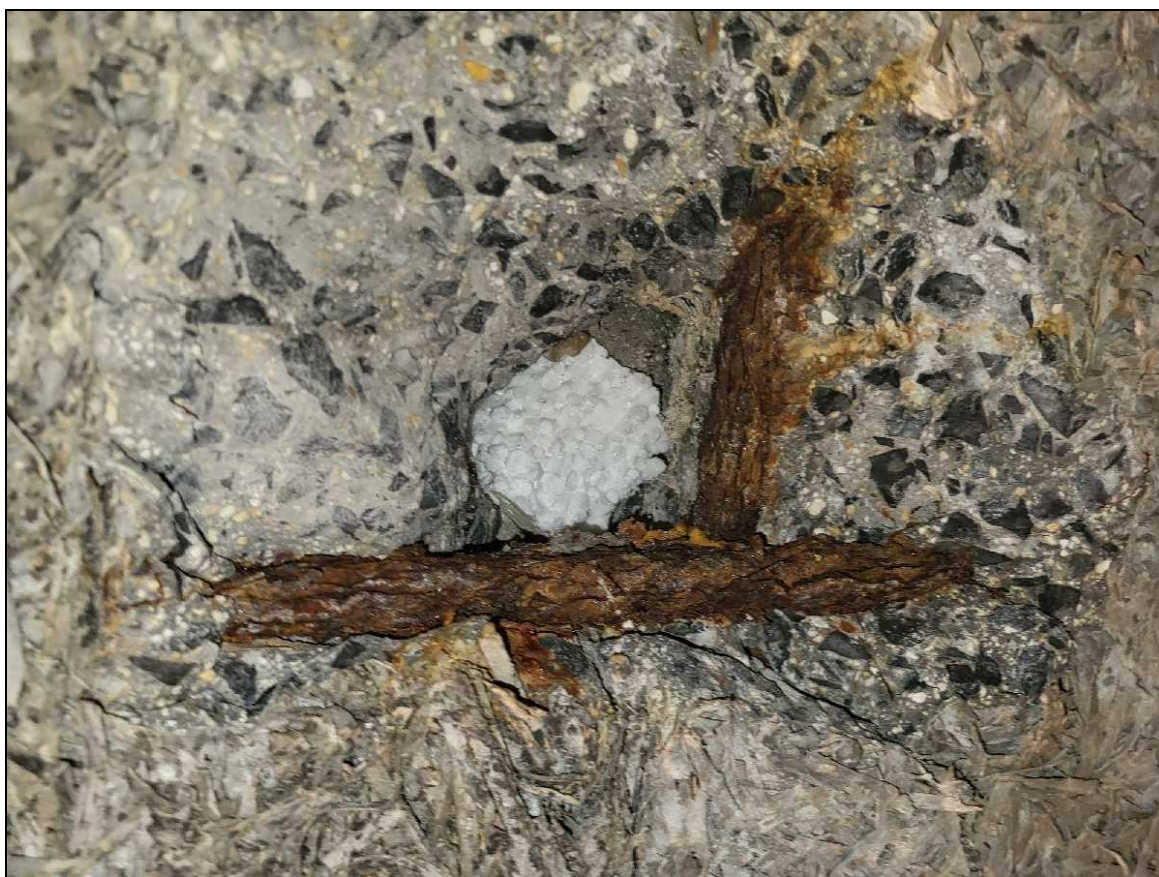
Photo n°22 : Corrosion avancée des armatures avec éclat de béton suite au percement réalisé

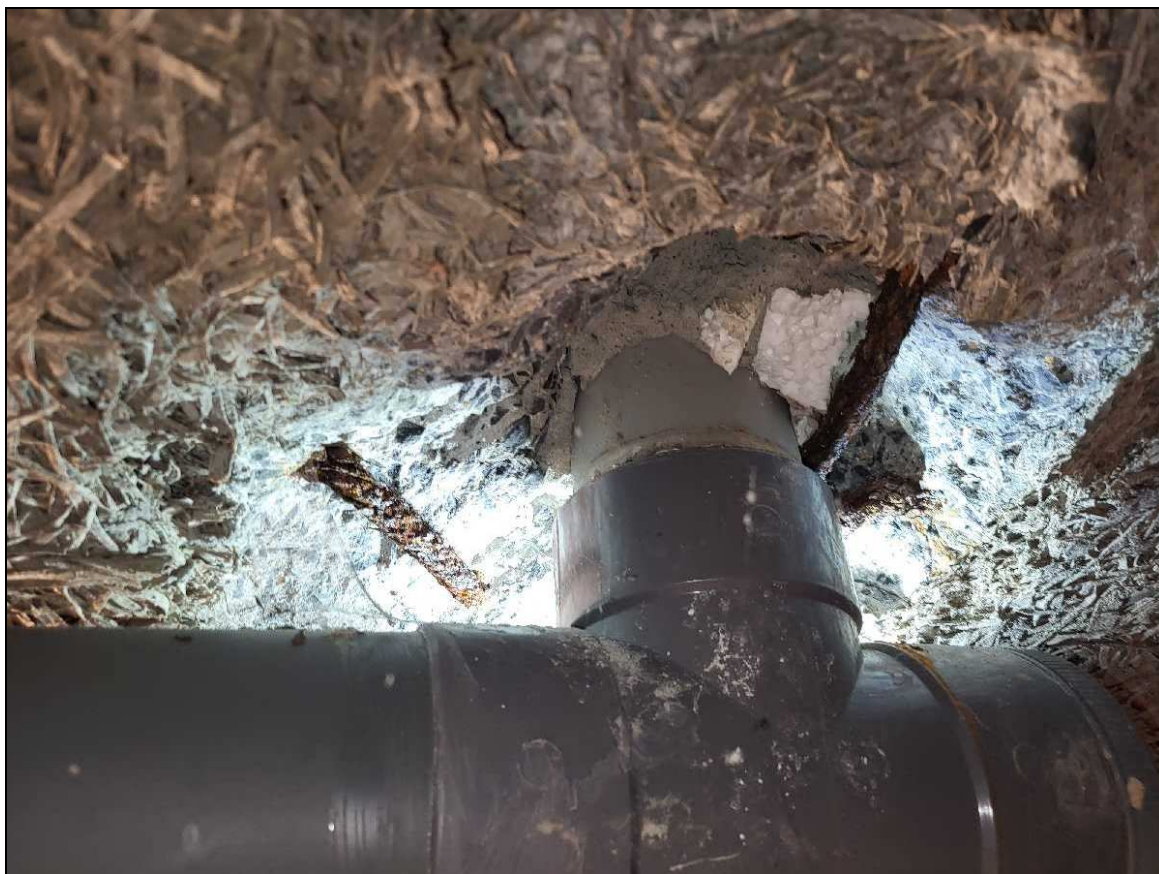
Photo n°23 : Eclat de béton avec armatures apparentes corrodées suite au passage du réseau PVC

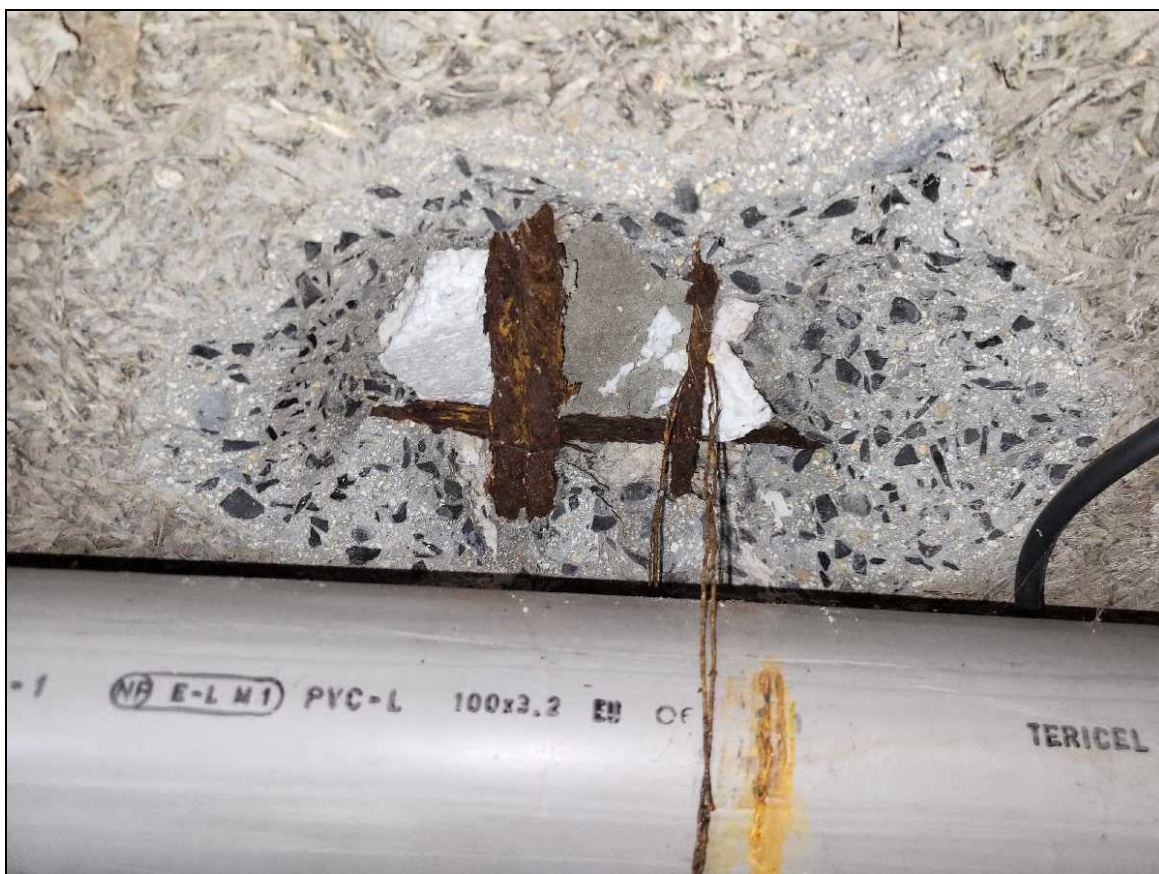
Photo n°24 : Corrosion très avancée des armatures avec éclat de béton suite au percement réalisé
