Dossier : **Etablissement Le SURGEON à BULLY-LES-MINES (62)**
Avis technique relatif aux désordres présents sur le
plancher bas du RdC (plancher haut du vide sanitaire)

Nos références : **Avis technique N°CIM 23057-1**

Objet : Avis technique relatif aux désordres présents en sous-face du plancher haut du vide sanitaire – Etablissement Le Surgeon – BULLY-LES-MINES (62) – Investigations complémentaires

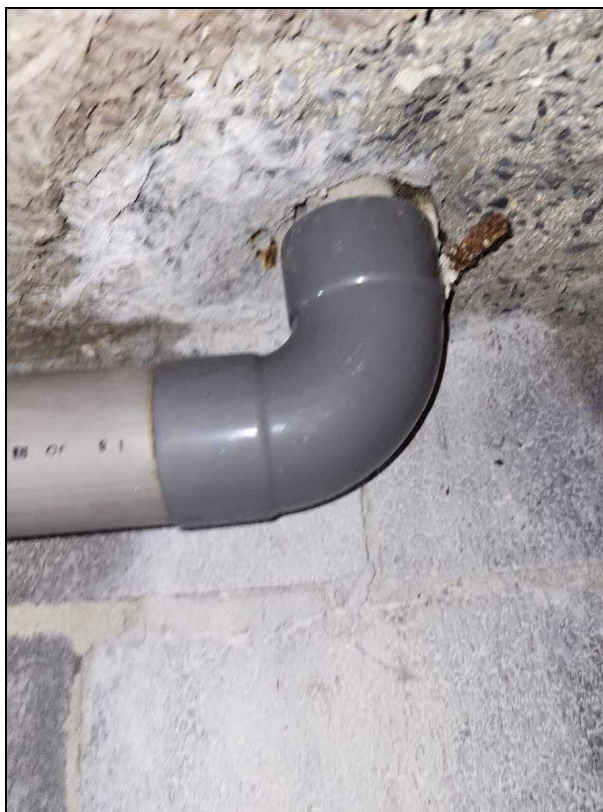
Photo n°25 : Eclat de béton avec armatures apparentes corrodées suite au passage du réseau PVC

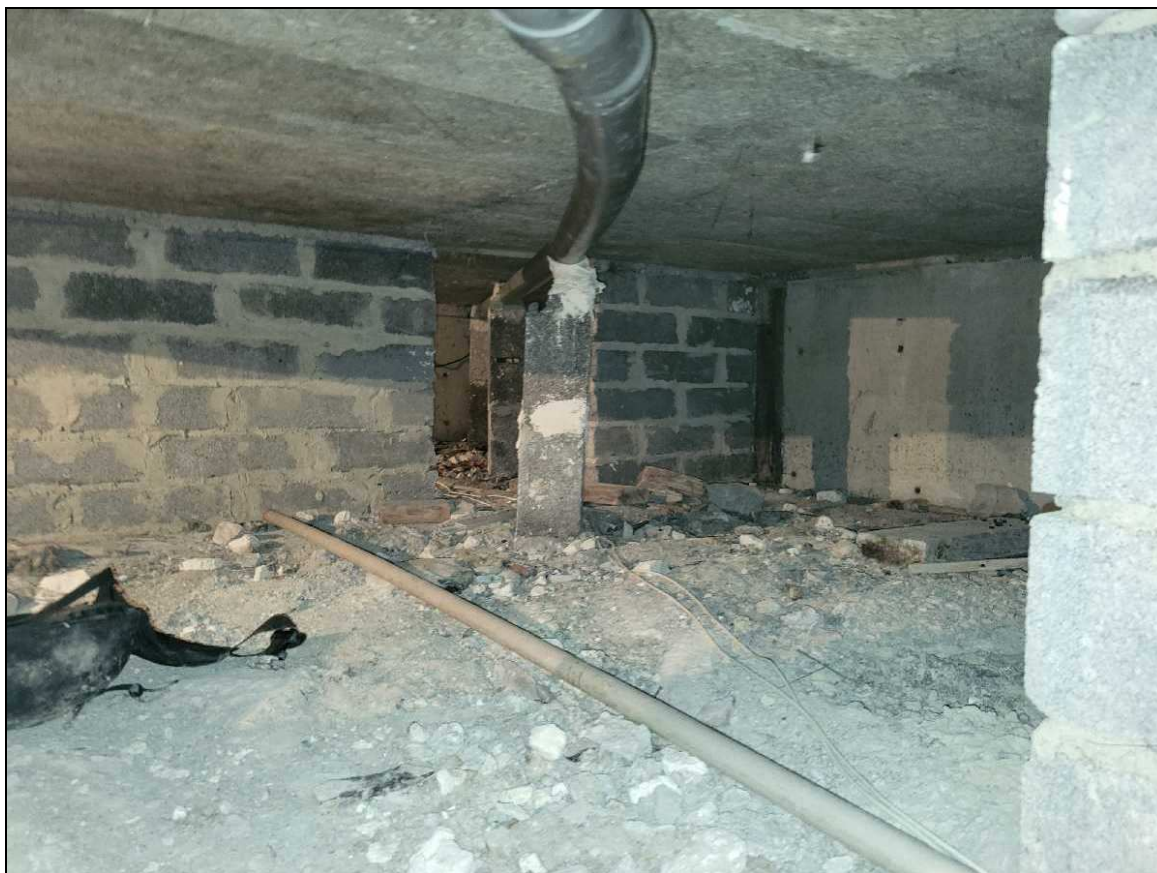
Photo n°26 : Calage des réseaux d'évacuation à l'aide de parpaings (blocs B.B.M) empilés

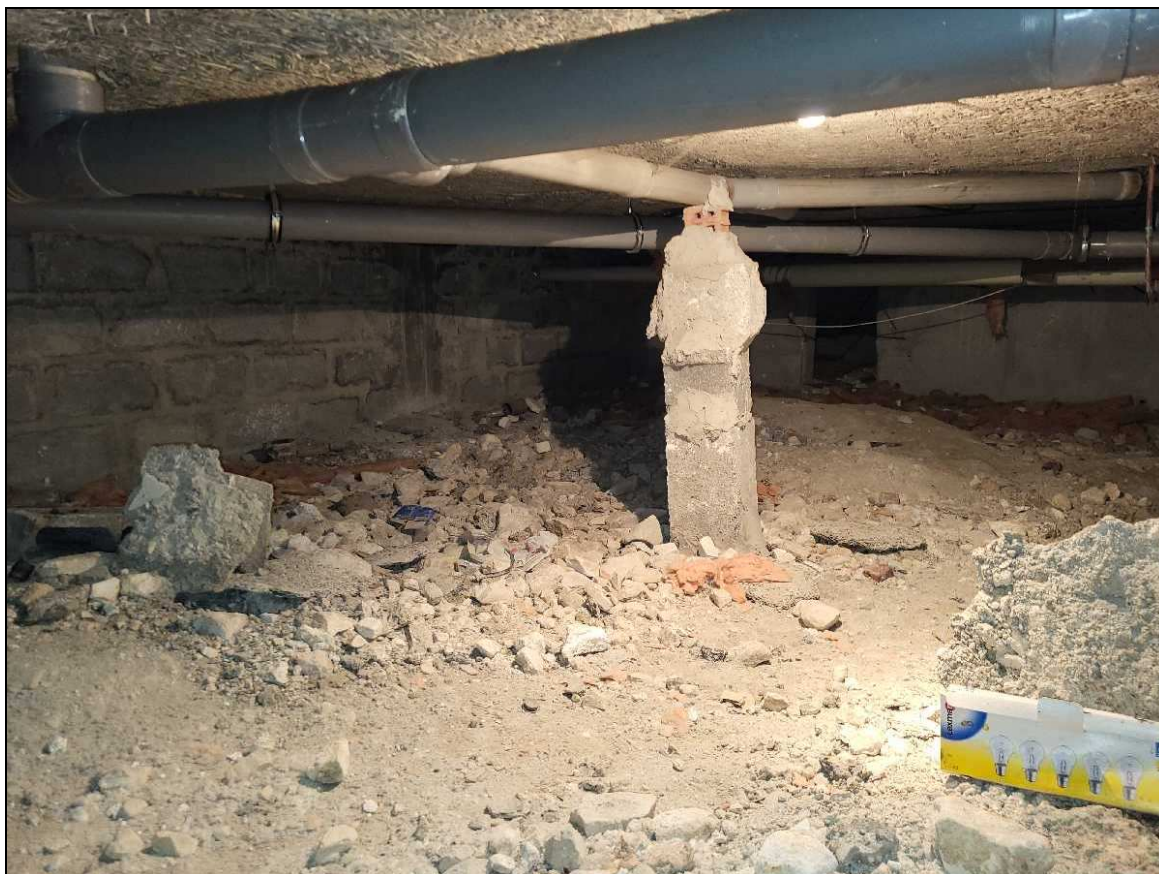
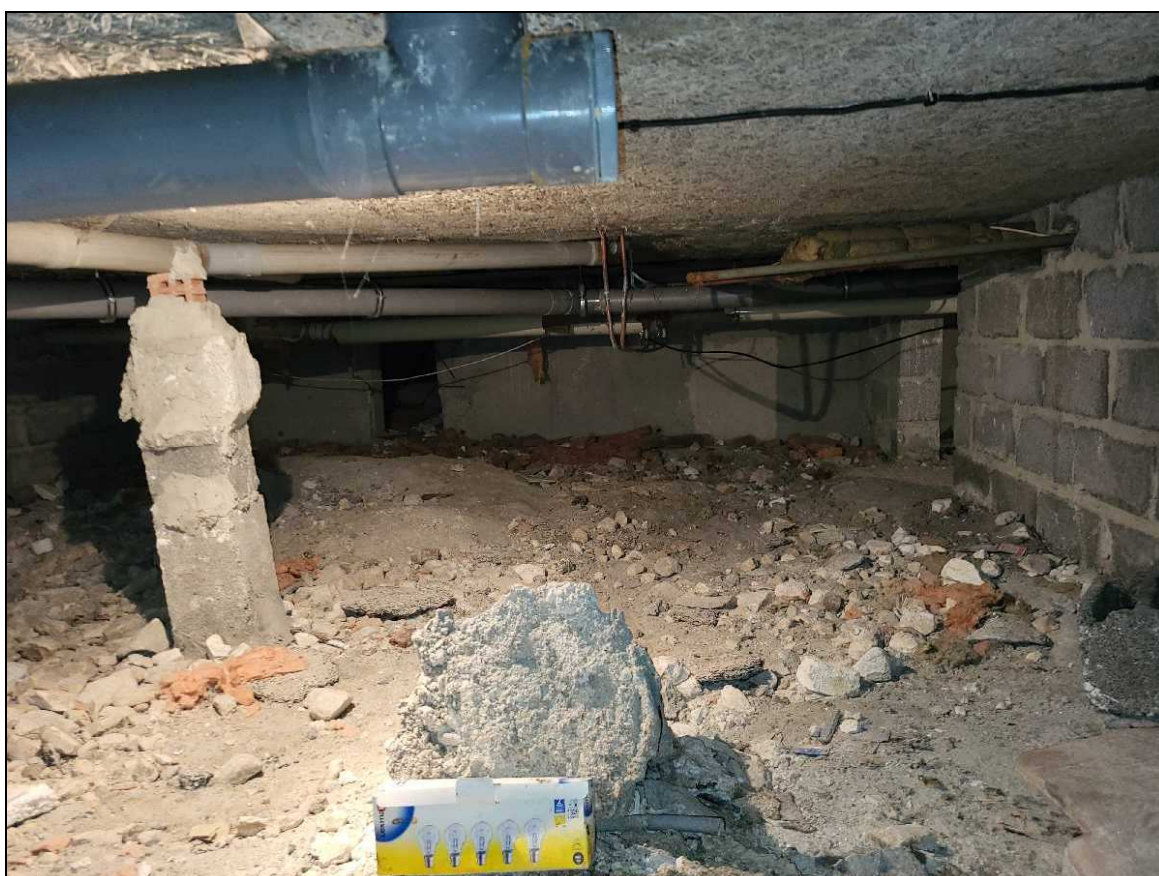
Photo n°27 : Calage des réseaux d'évacuation à l'aide de parpaings (blocs B.B.M) et de briques empilés

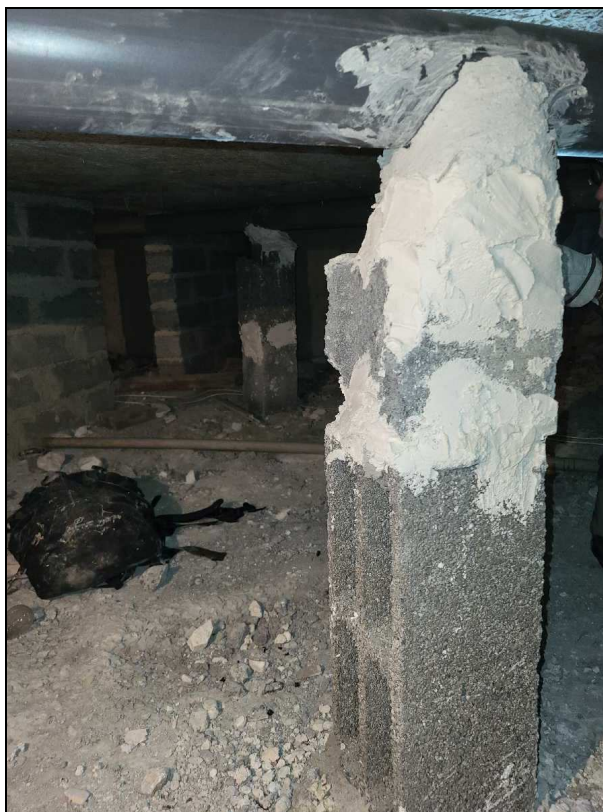
Photo n°28 : Calage des réseaux d'évacuation à l'aide de parpaings (blocs B.B.M) empilés et maçonnés à l'aide de plâtre

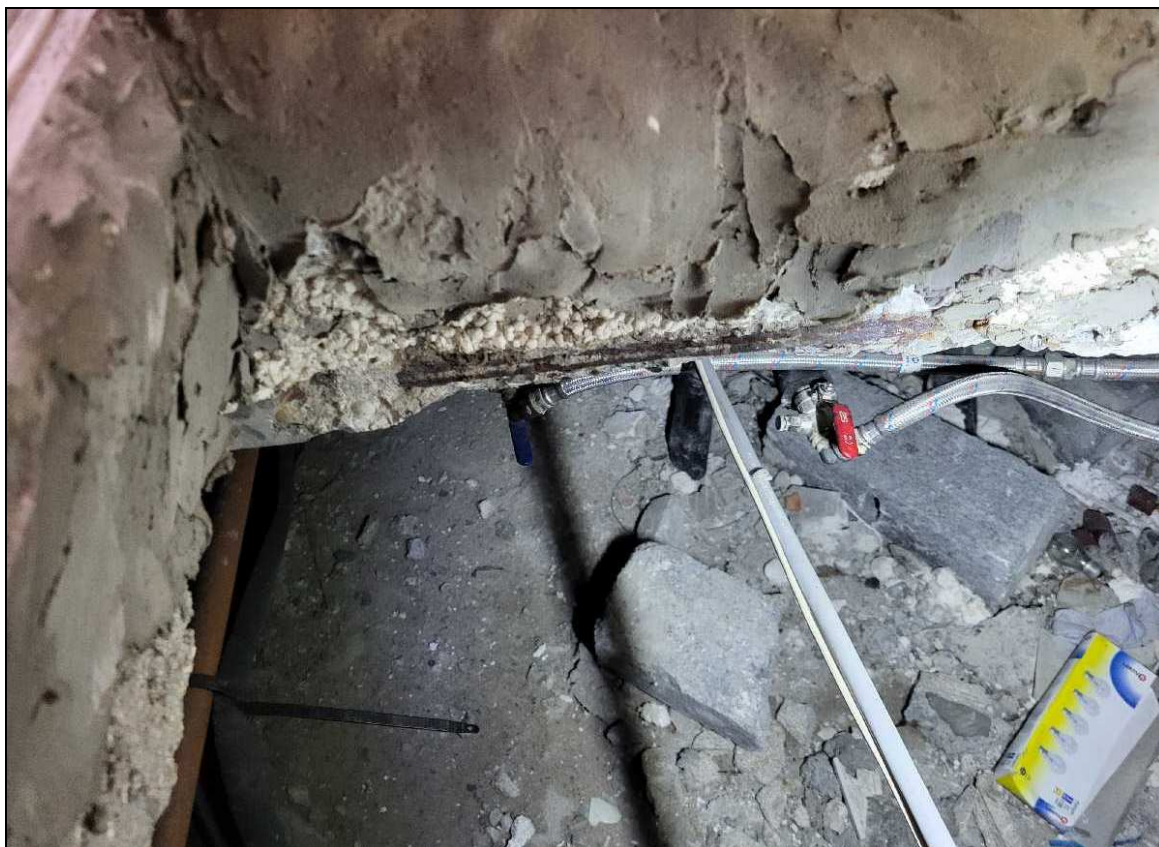
Photo n°29 : Armatures apparentes corrodées visibles au droit de la trémie d'accès au VS

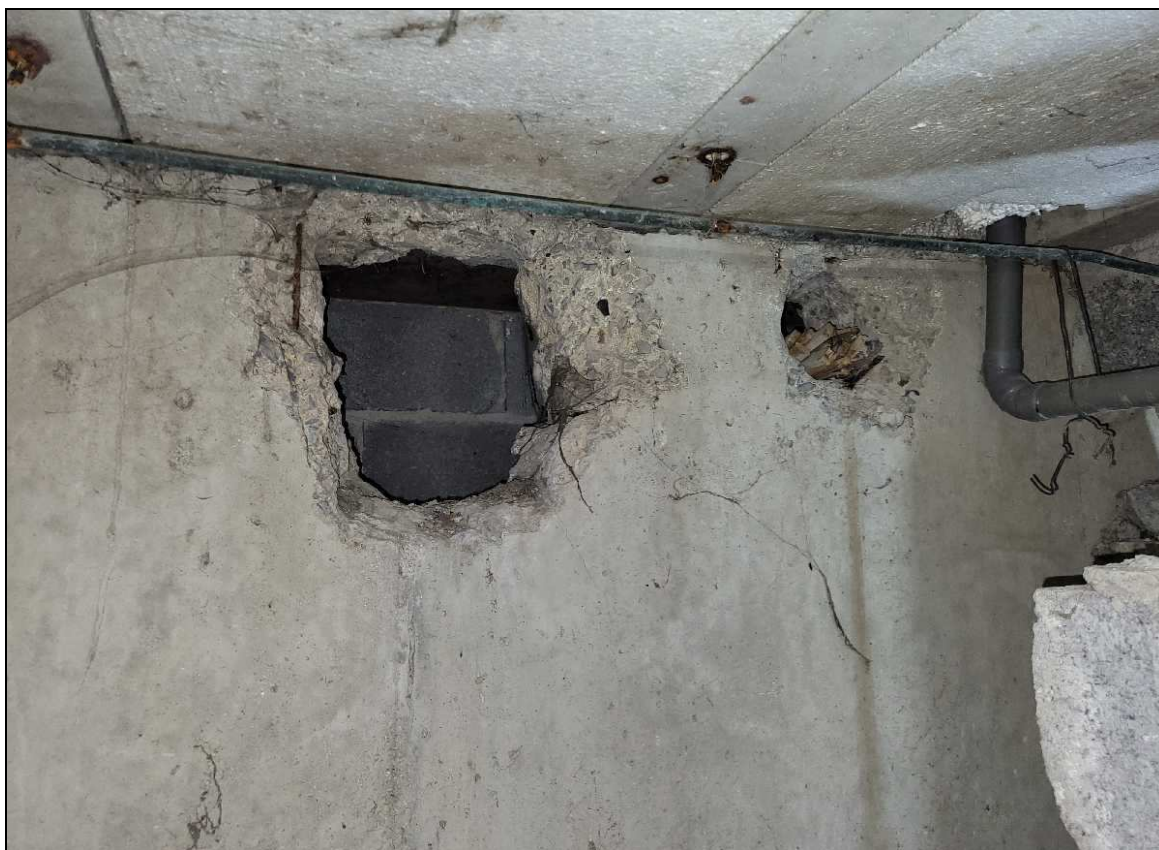
Photo n°30 : Multiples ouvertures dans le voile en béton armé au droit de l'extension à l'extrémité de l'aile Nord

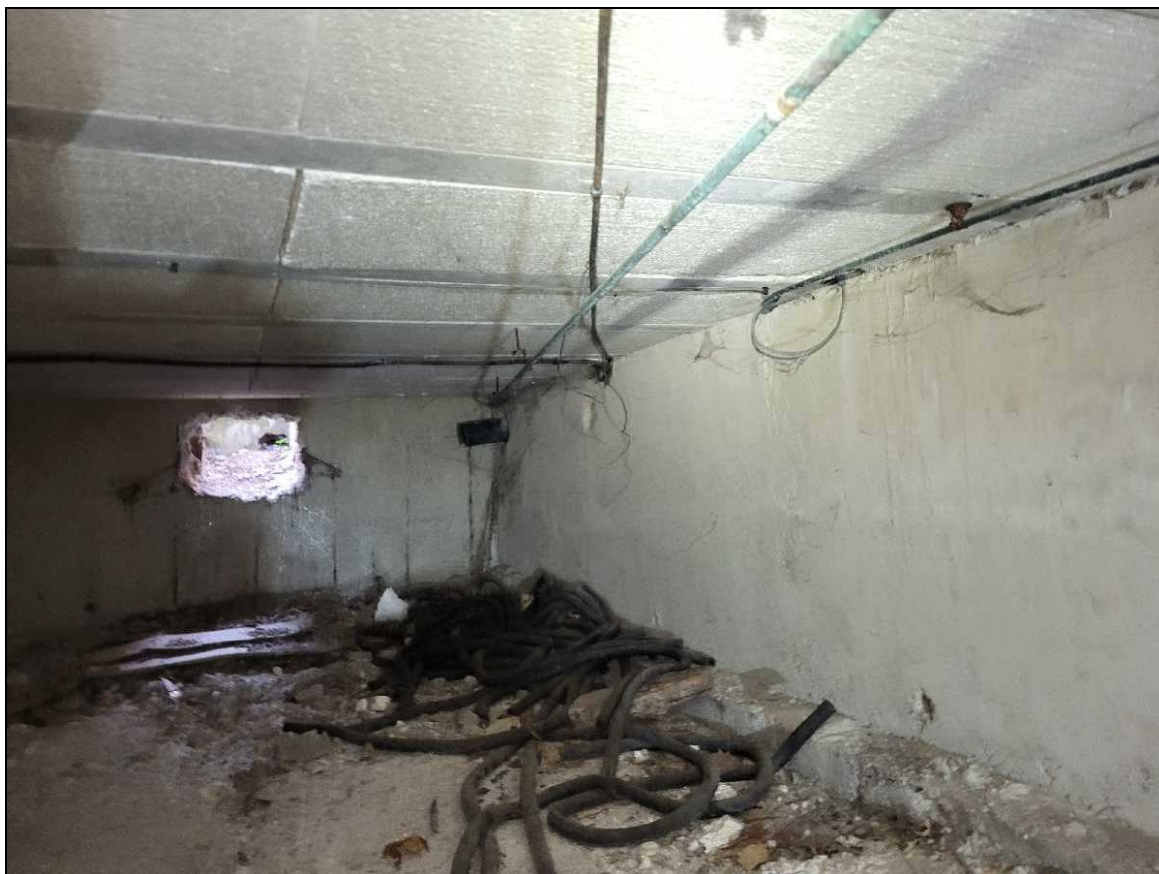
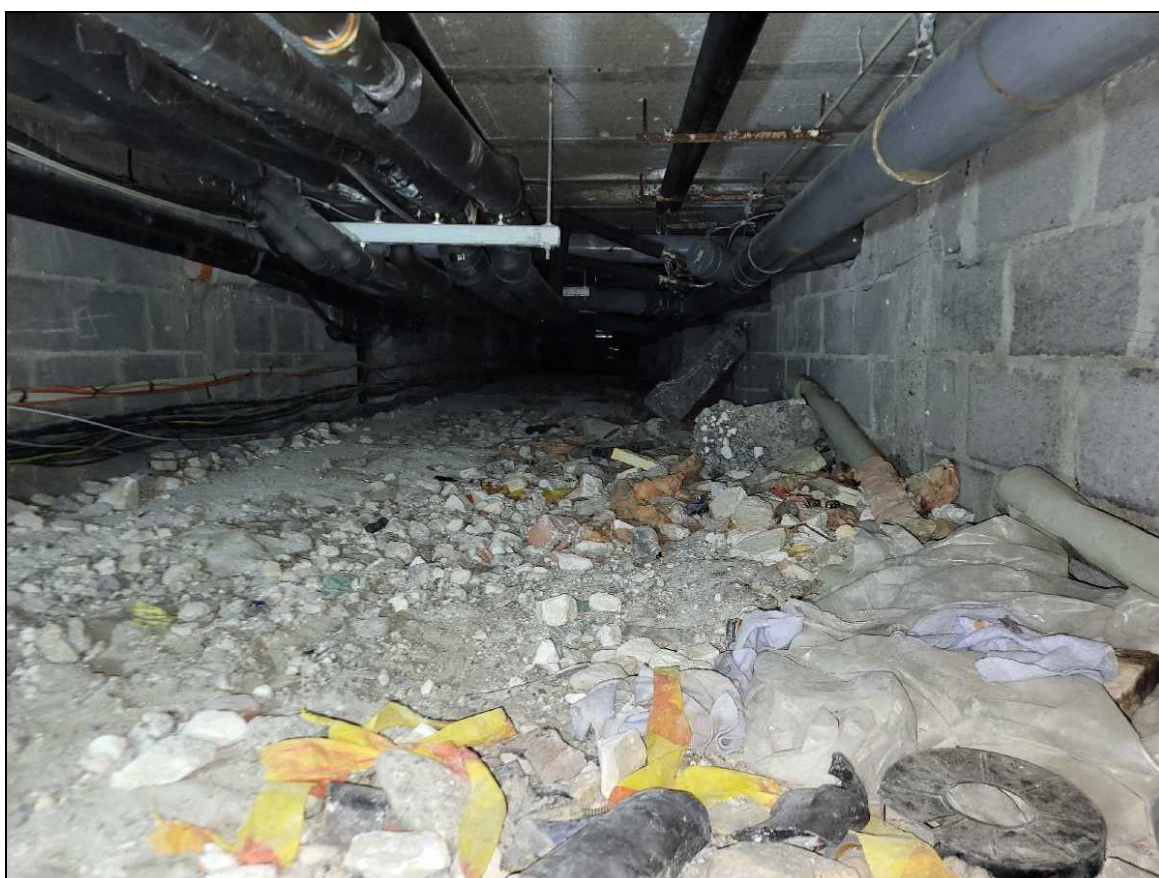
*Photo n°31 : Présence de gravats et d'une multitude de débris sur le sol
Présence de nombreux réseaux fixés en sous-face du plancher dans la zone de circulation*

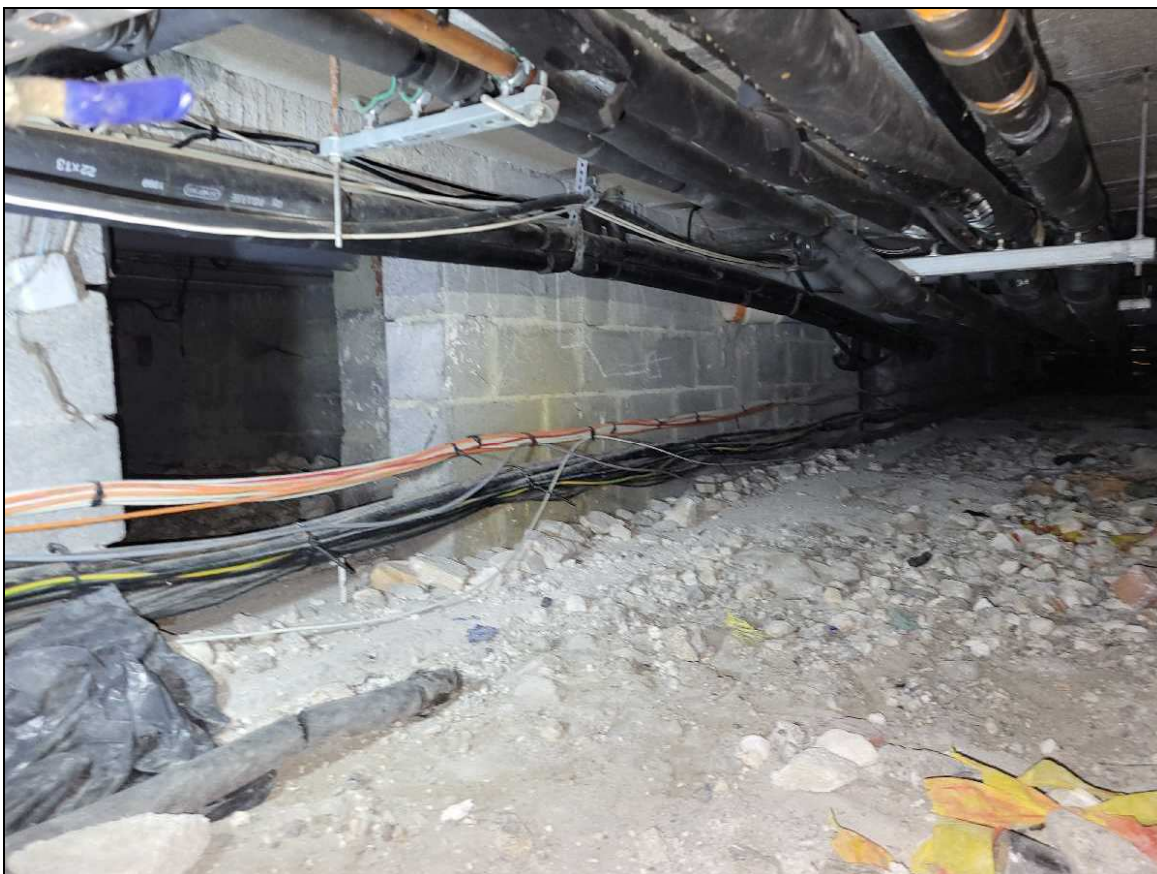
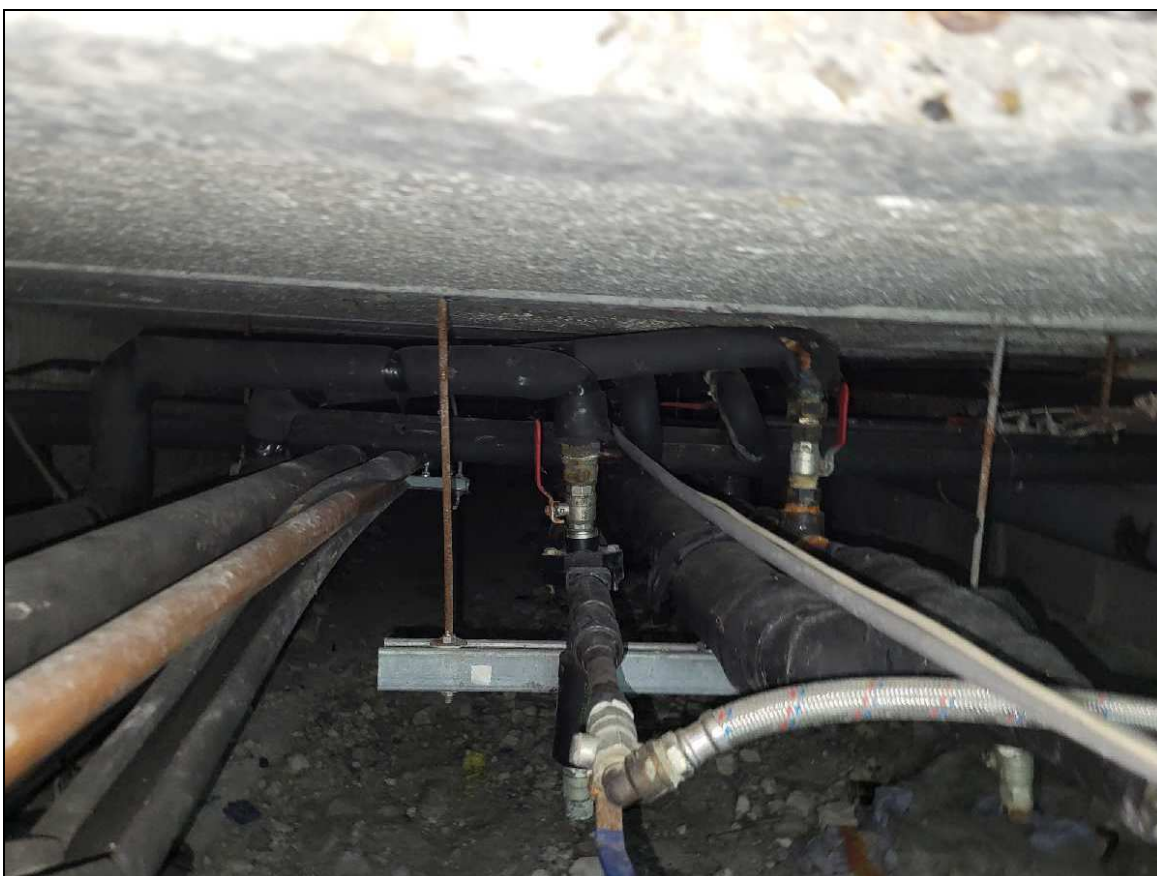
Photos n°32 & n°33 : Présence de nombreux réseaux fixés en sous-face du plancher dans la zone de circulation

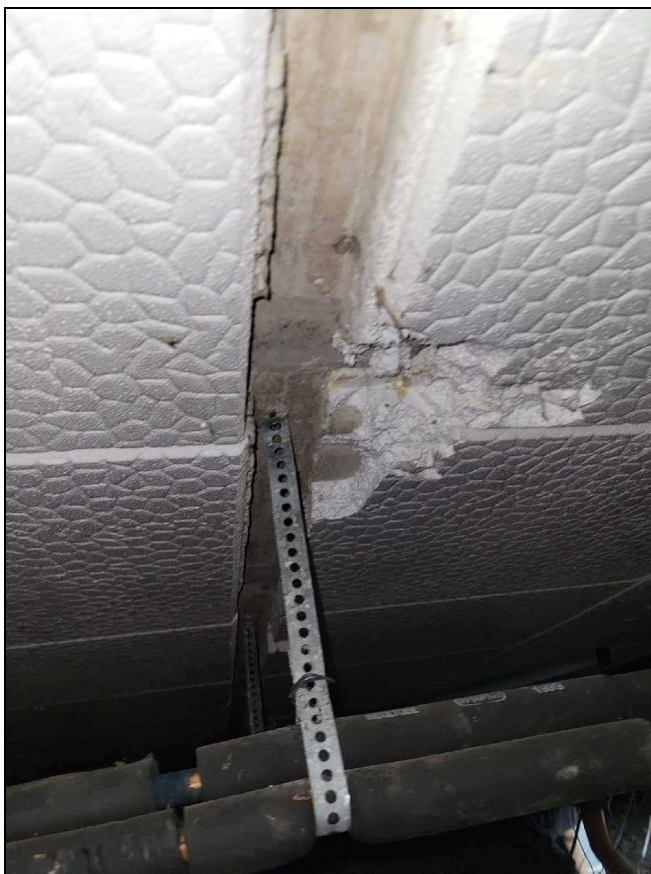
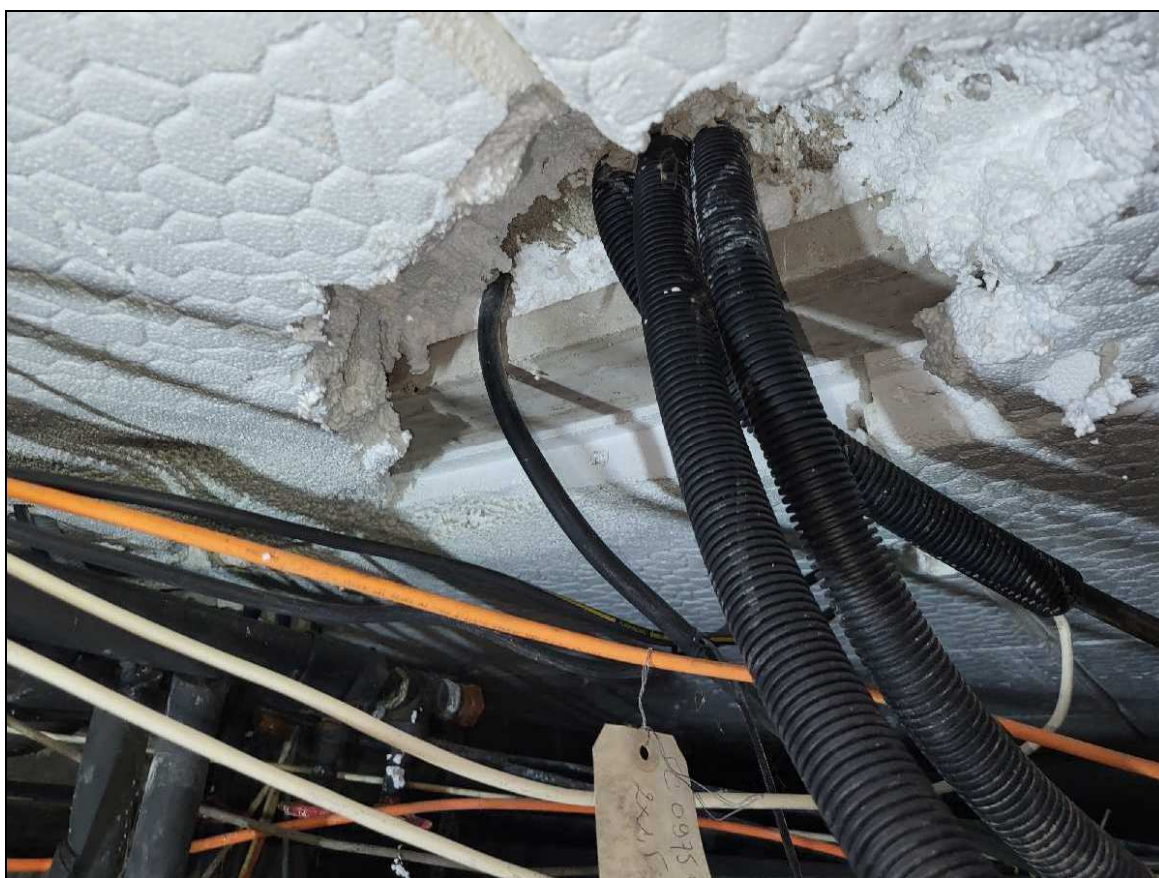
*Photos n°34 & n°35 : Fixation des réseaux à l'aide de collier métallique sur les poutrelles
Percements anarchiques pour passage des réseaux*

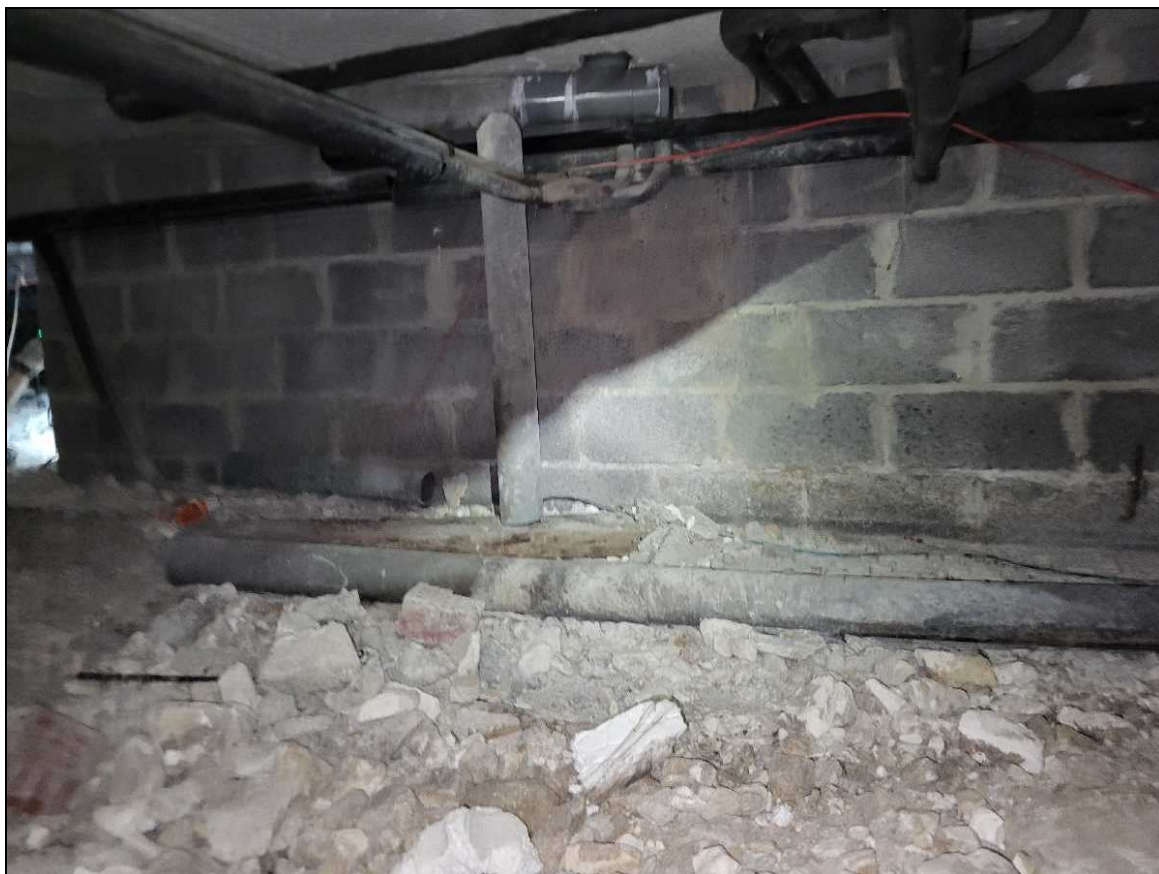
Photo n°36 : Calage des réseaux d'évacuation à l'aide de bastaings bous et morceaux de tuyaux PVC

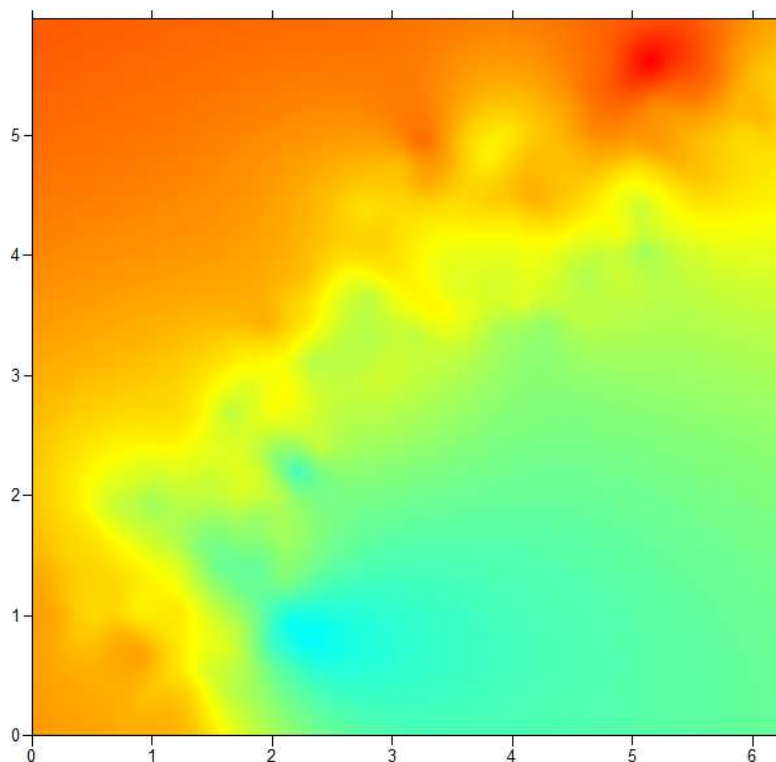
Les mesures de déformations réalisées en surface du plancher sur la zone accueil et dans le réfectoire mettent en évidence des déformations du plancher de l'ordre de **1,7 cm** au maximum.

Figure n°3 : Cartographie 2D des déformations – Zone n°1

Les résultats des mesures traduisent de **légers fléchissements** des planchers, en partie centrale, de l'aile Est, à proximité de la cage d'ascenseur.

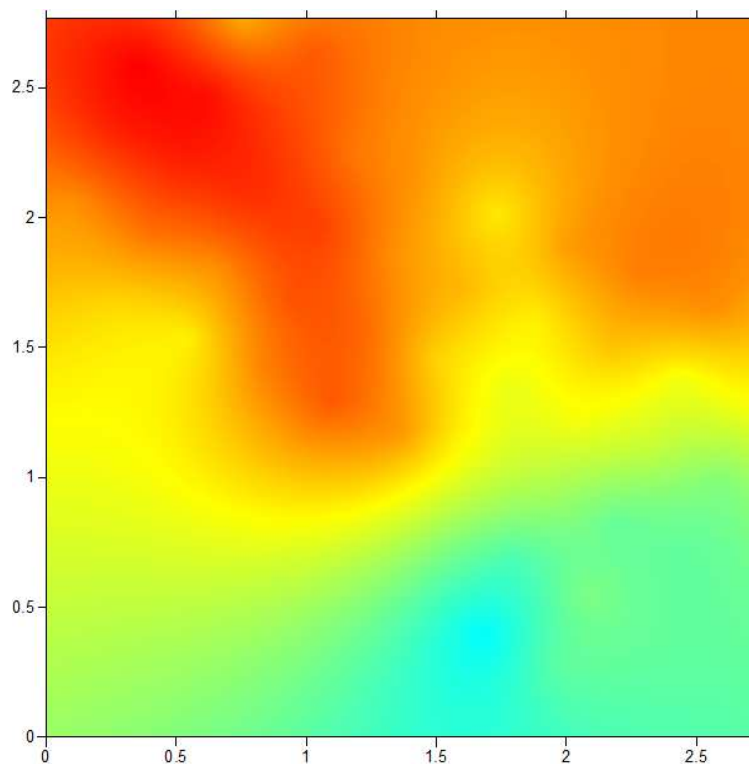
Figure n°4 : Cartographie 2D des déformations – Zone n°2

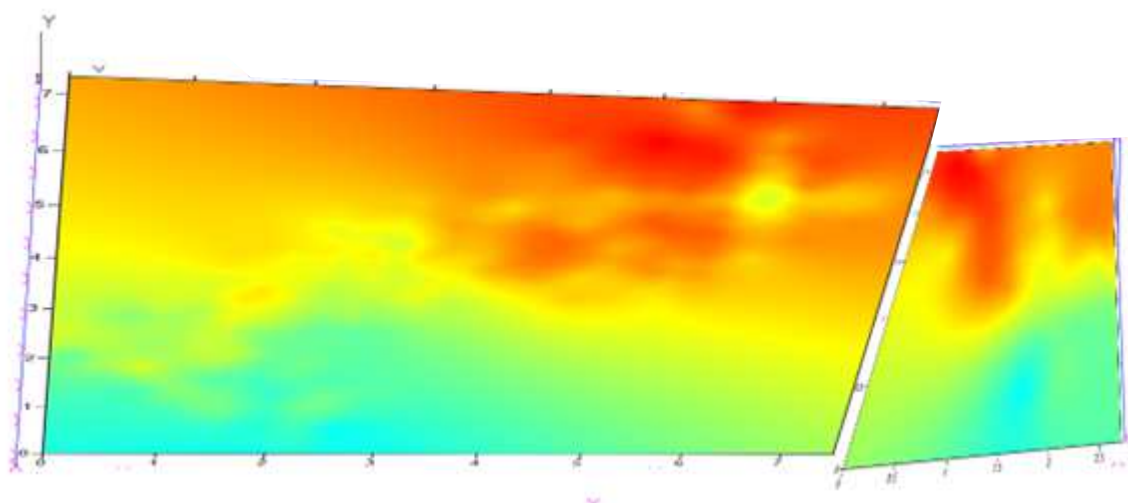
Figure n°5 : Cartographie 2D des déformations – Zones n°1 & n°2 - Distorsion

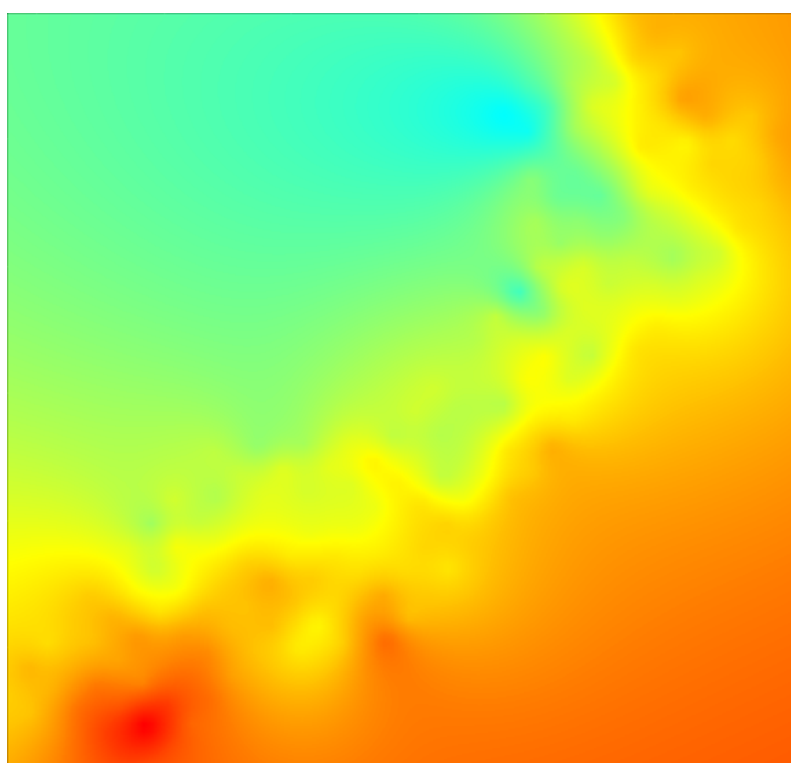
Figure n°7 : Cartographie 2D des déformations – Zone n°3

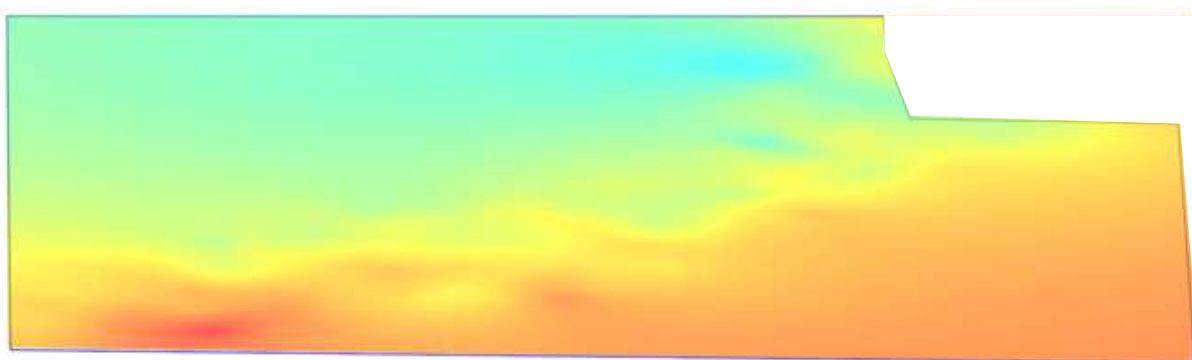
Figure n°8 : Cartographie 2D des déformations – Zone n°3 - Distorsion

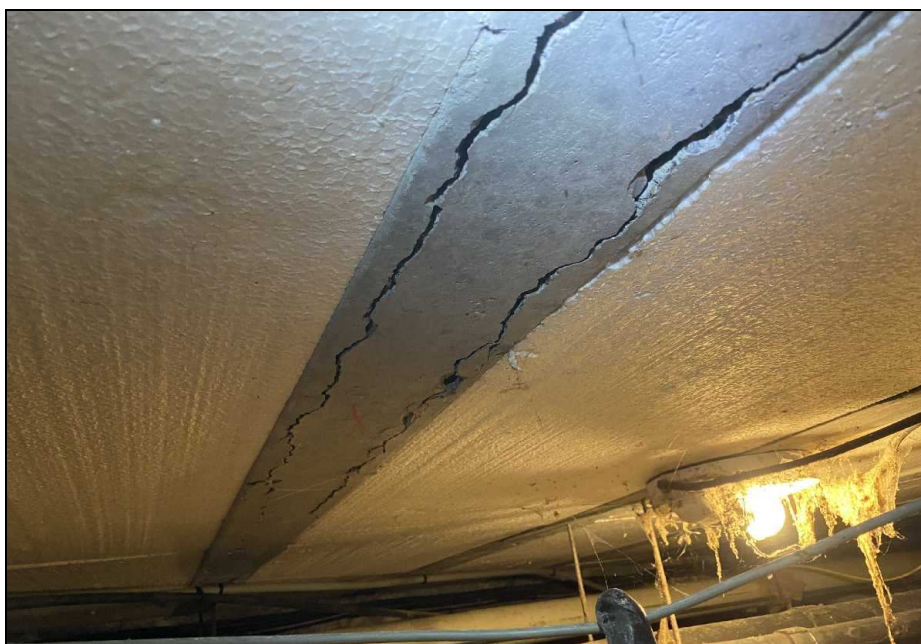
- ❧ **Les armatures des poutrelles fissurées et dégradées sont toutes corrodées**, avec signes de foisonnement, et présentent généralement **des enrobages faibles**.
- ❧ Il semble que le développement généralisé de la corrosion se soit amorcé suite à l'éclatement du béton au droit **des crochets de levage des poutrelles positionnés sur les faces latérales avec un enrobage faible** et accentué localement par la présence des tiges métalliques d'ancrage destinées à supporter les réseaux.
- ❧ **Localement des pertes de sections notables sont visibles sur les armatures.**
- ❧ Les mesures de front de carbonatation réalisées au droit des zones de sondages précisent que le **béton est carbonaté sur plusieurs centimètres**. Les armatures des poutrelles ne sont actuellement plus protégées.

Photo n°37 : Fissuration étendue en sous-face du talon des poutrelles suite aux poussées de corrosion

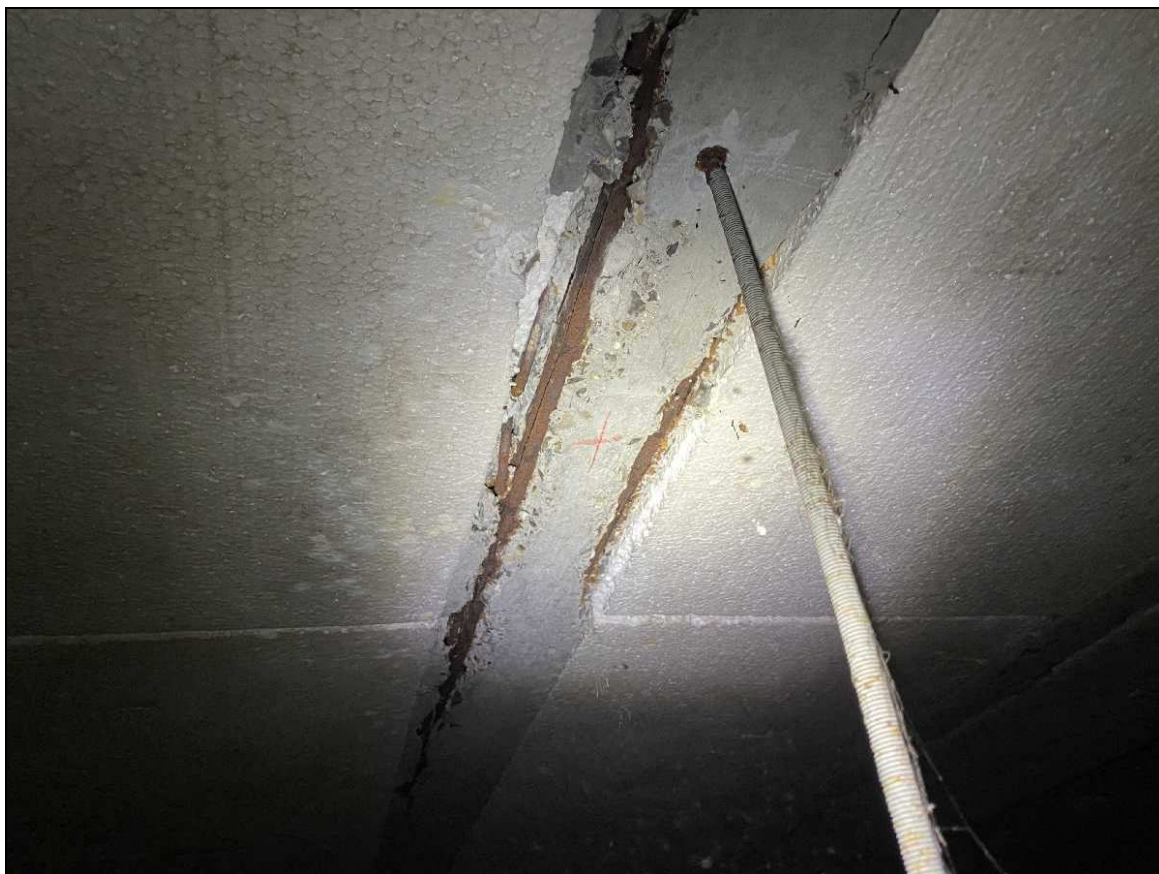
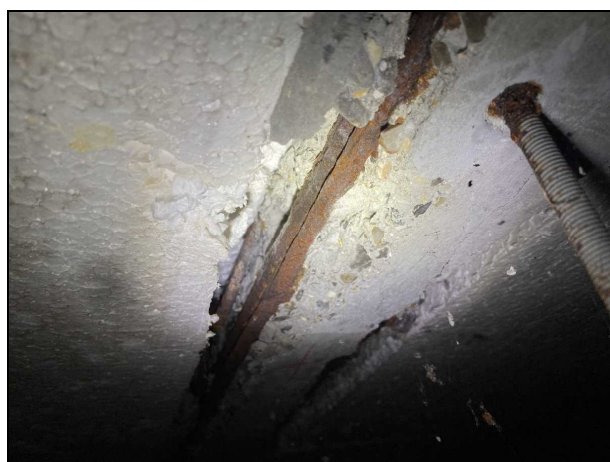
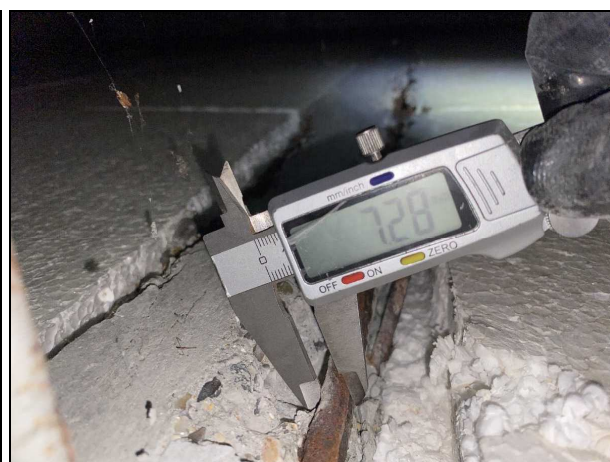
Photos n°38, n°39 & n°40 : Purges des éclats de béton – Armatures entièrement corrodées – Foisonnement des armatures

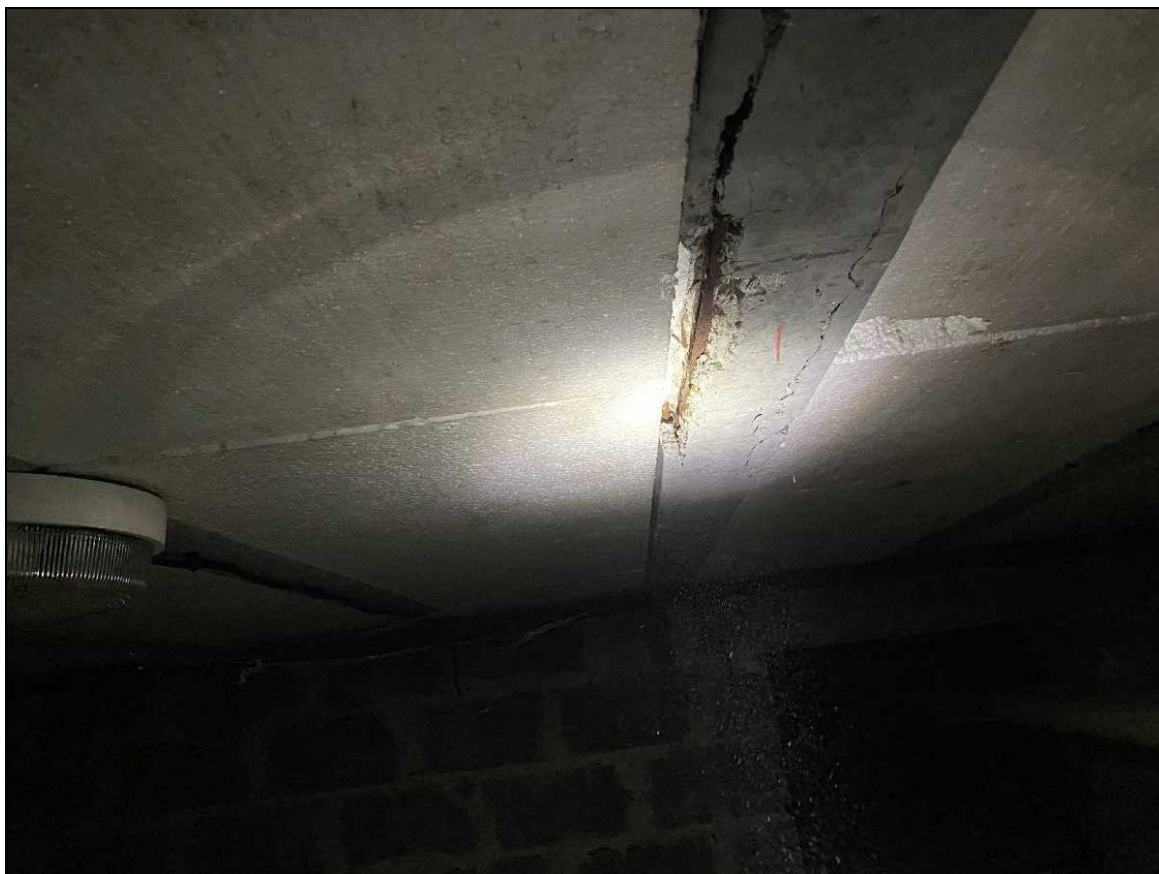
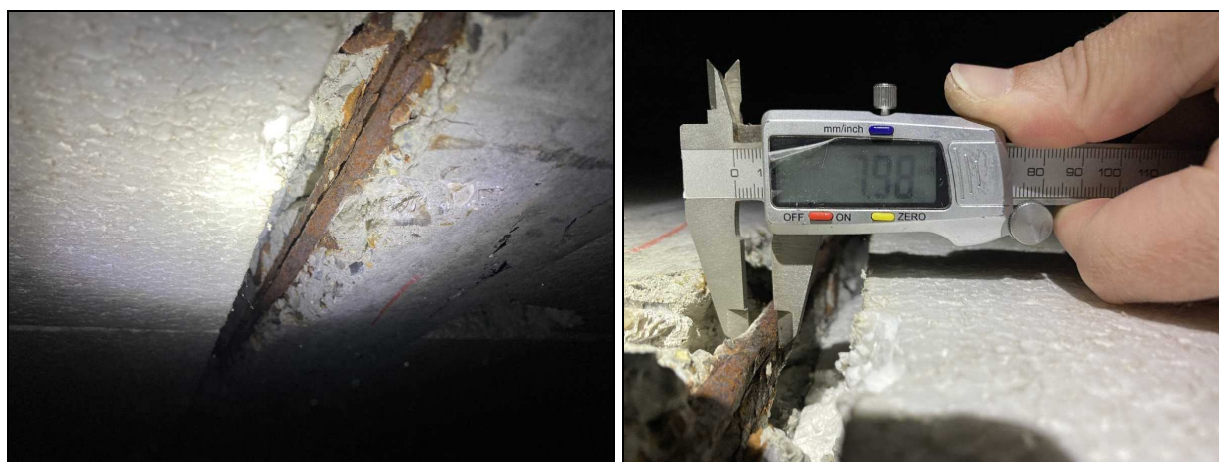
Photos n°41, n°42 & n°43 : Purges des éclats de béton – Armatures entièrement corrodées – Foisonnement des armatures

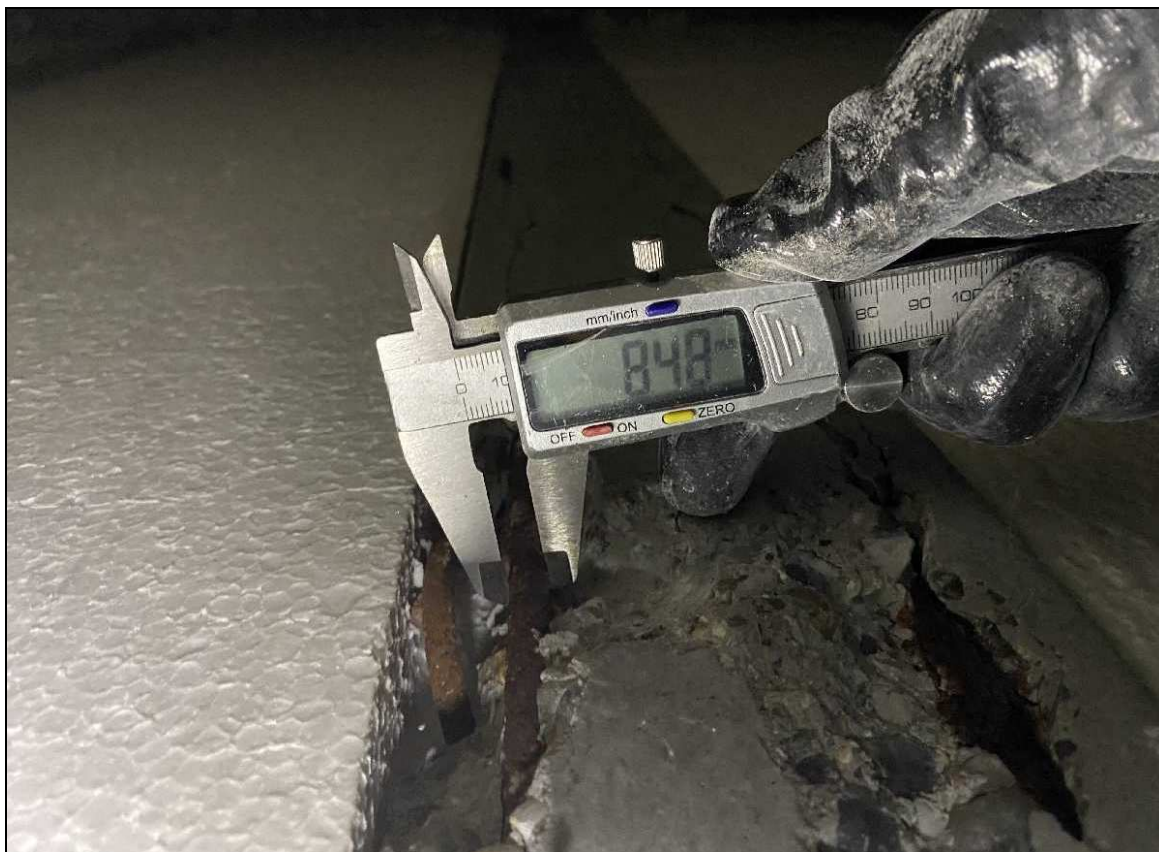
Photo n°44 : Foisonnement de l'armature

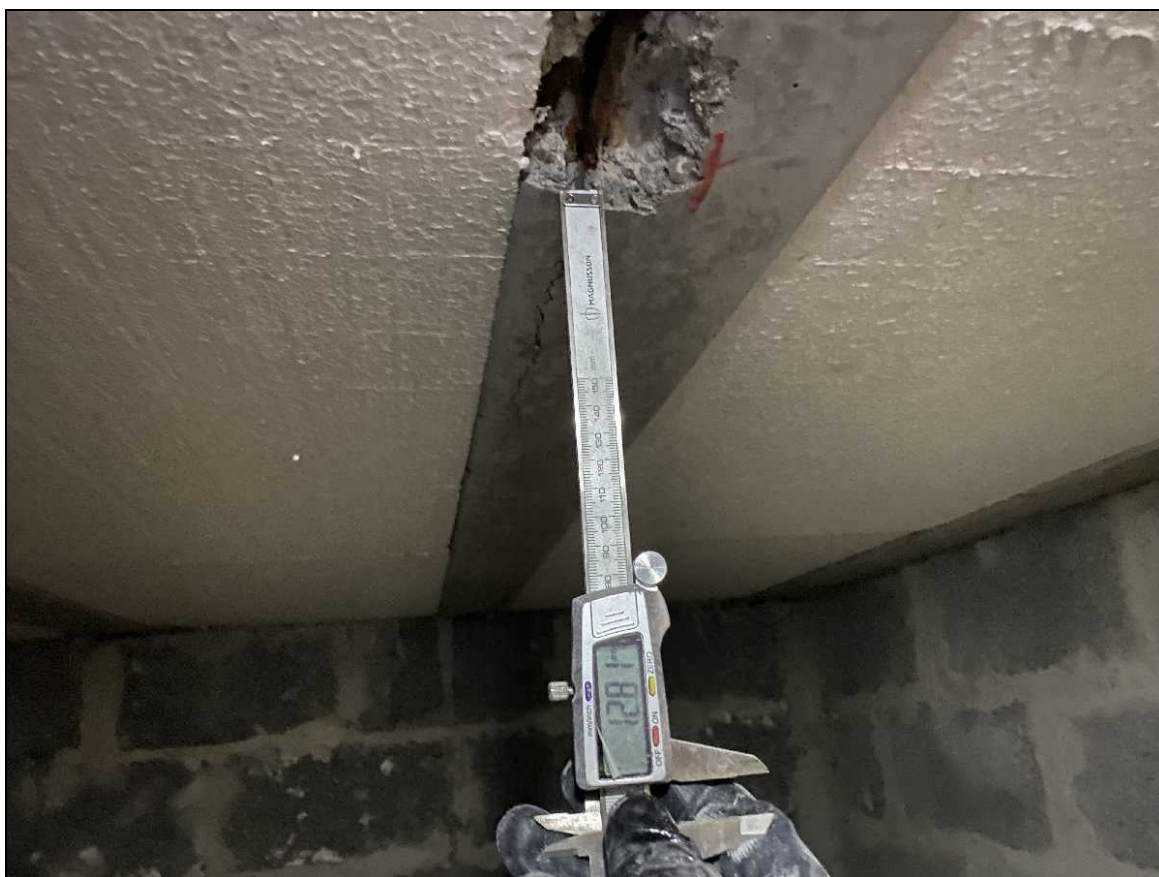
Photo n°45 : Enrobage faible (< 15 mm)
