Dossier : **Etablissement Le SURGEON à BULLY-LES-MINES (62)**
Avis technique relatif aux désordres présents sur le
plancher bas du RdC (plancher haut du vide sanitaire)

Nos références : **Avis technique N°CIM 23057-1**

Objet : Avis technique relatif aux désordres présents en sous-face du plancher haut du vide sanitaire – Etablissement Le Surgeon – BULLY-LES-MINES (62) – Investigations complémentaires

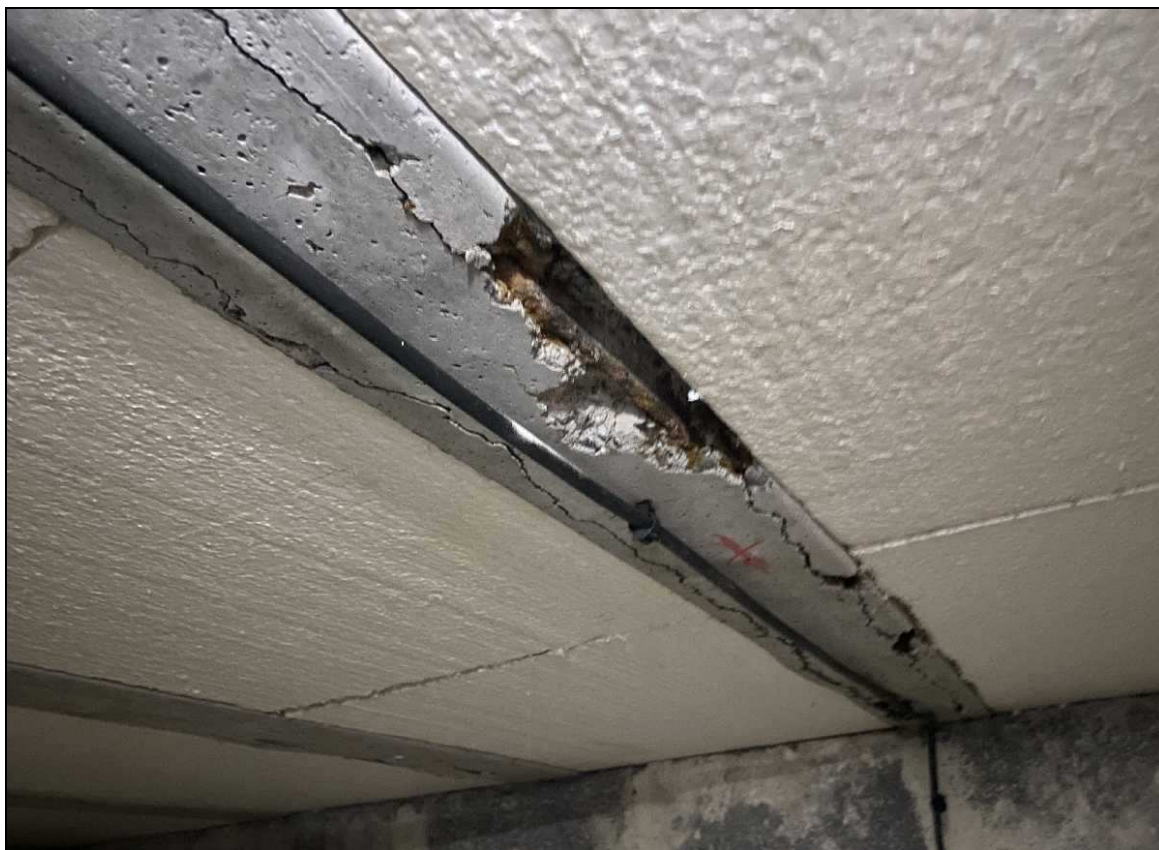
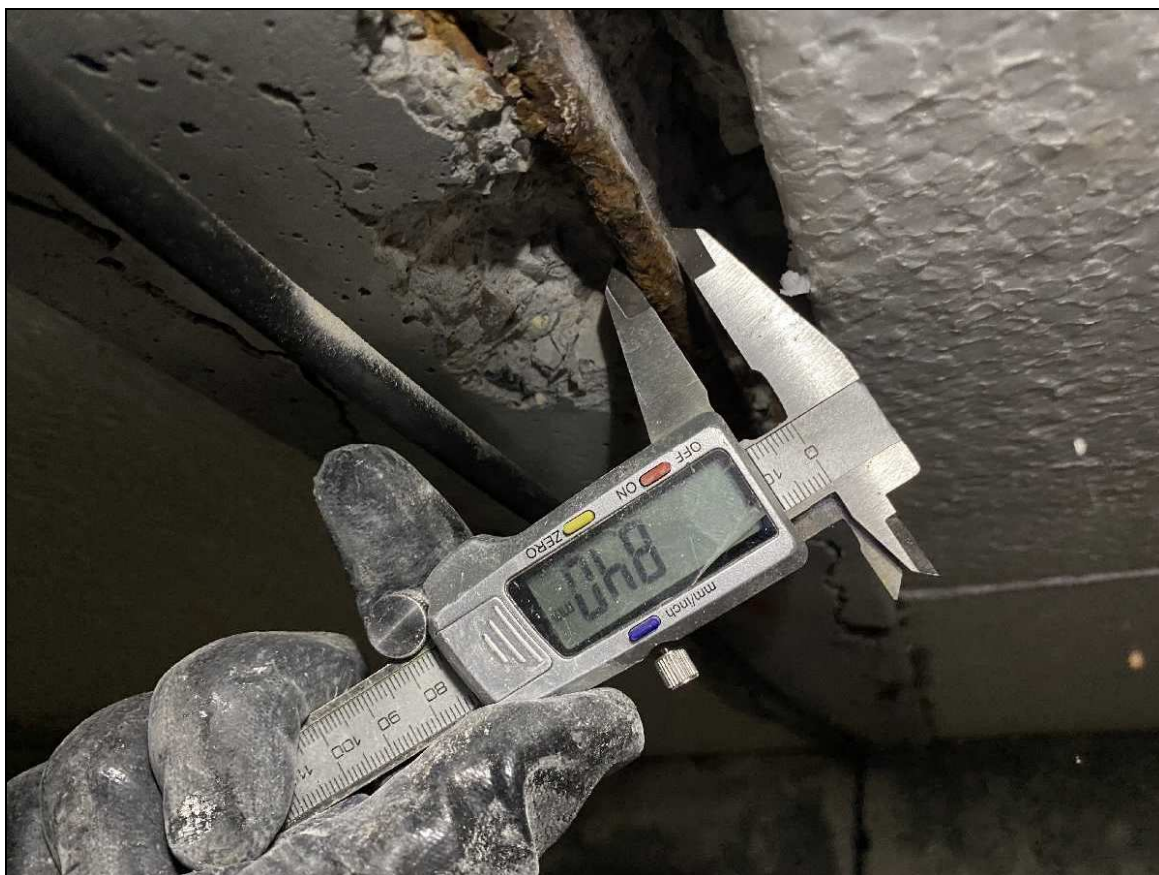
*Photos n°46 & n°47 : Fissuration étendue en sous-face du talon des poutrelles suite aux poussées de corrosion
Foisonnement de l'armature*

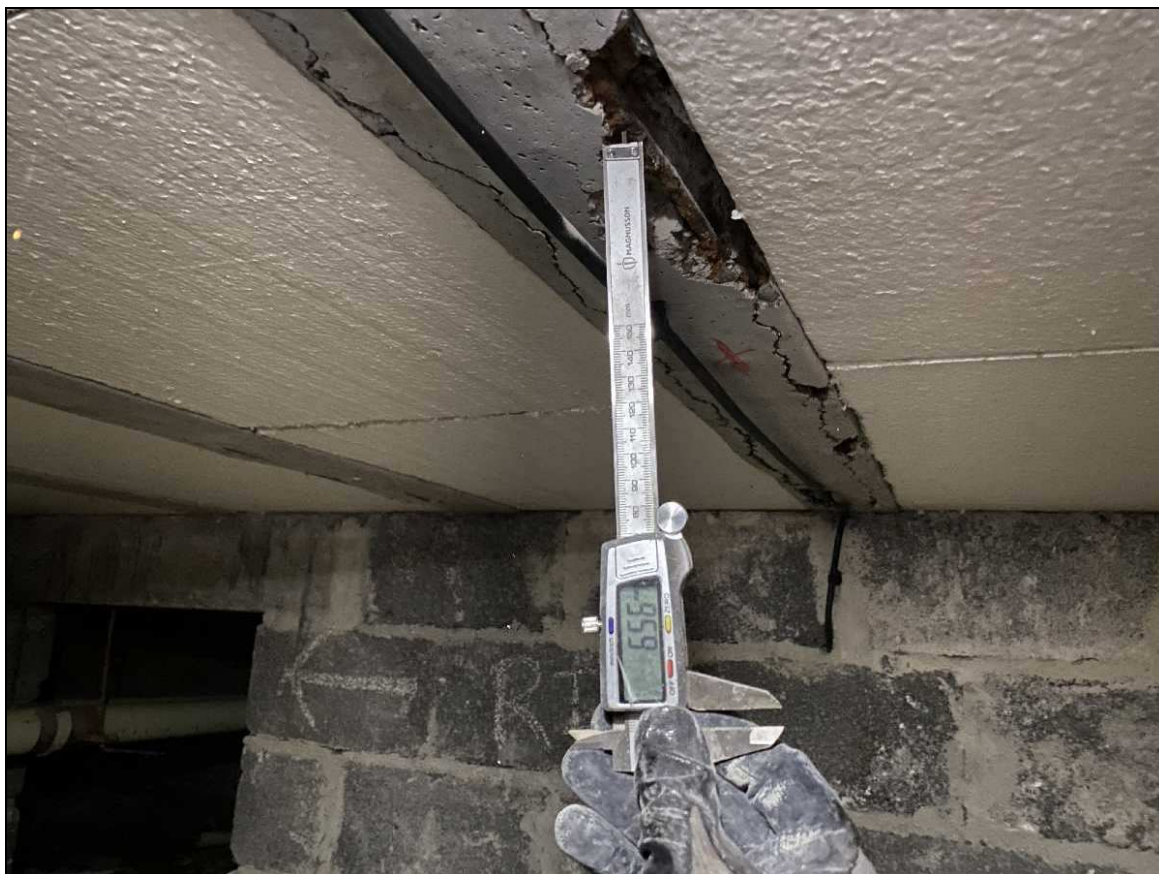
Photo n°48 : Enrobage très faible (< 10 mm)

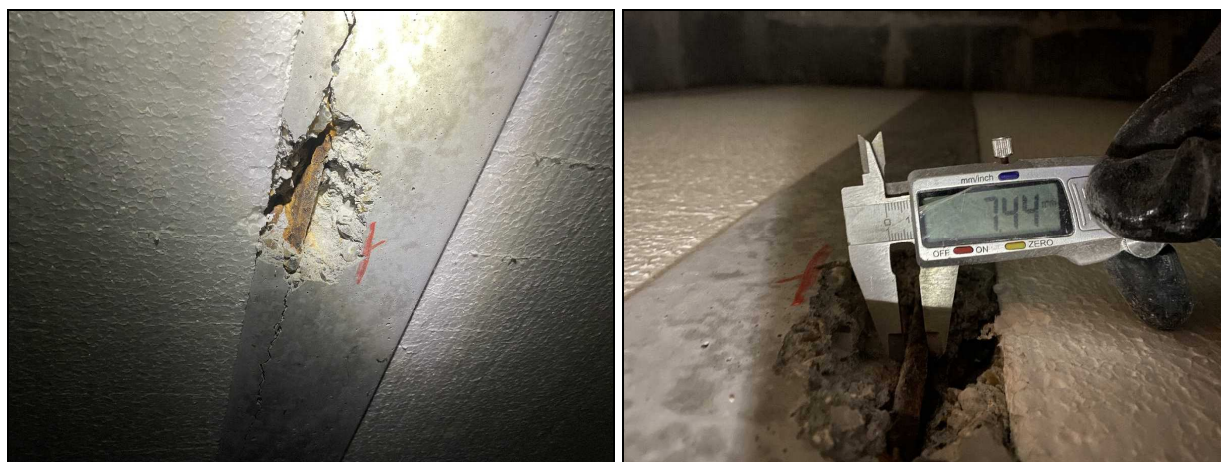
Photos n°49 & n°50 : Purges des éclats de béton – Armatures corrodées – Foisonnement des armatures

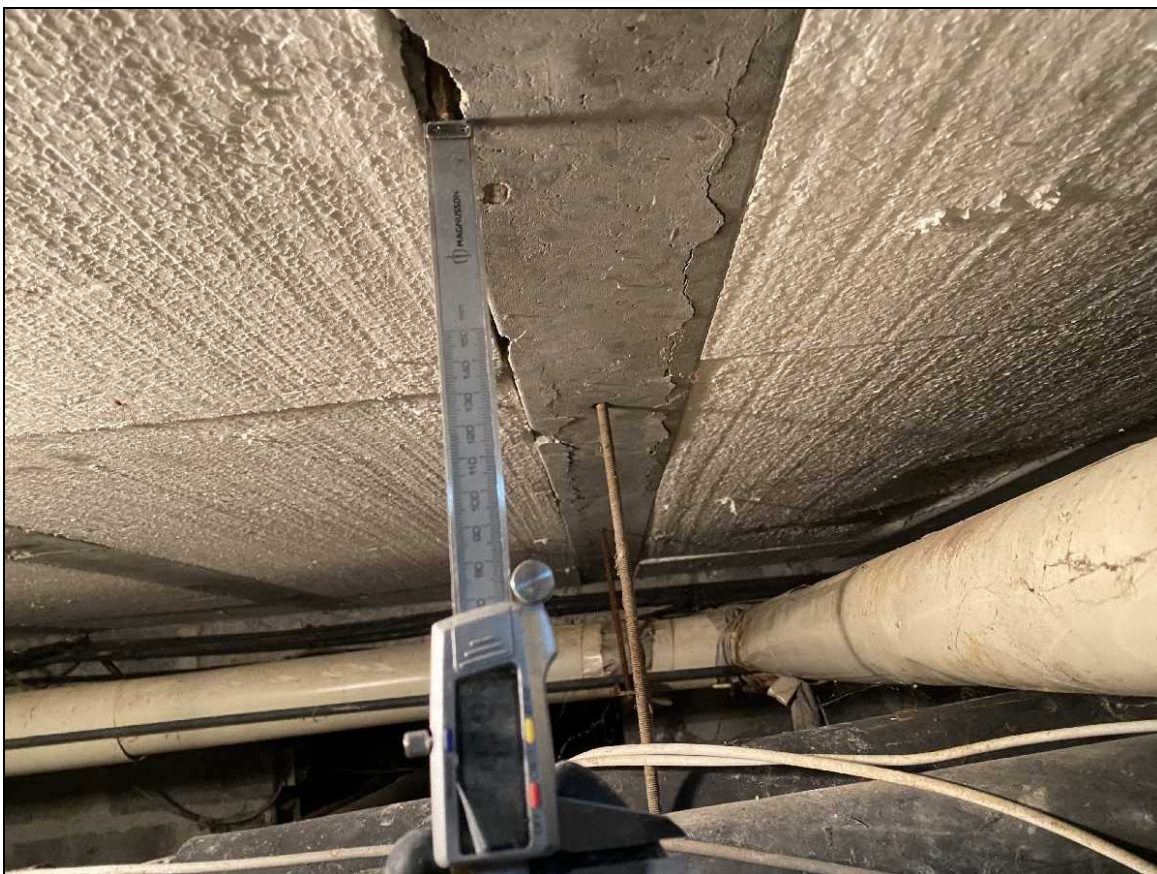
Photo n°51 : Enrobage très faible des crochets de levage (< 5 mm)

- ✎ Présence de crochets de levage des poutrelles faiblement enrobés ($e < 5$ mm) et positionnés sur les faces latérales.
- ✎ **Enrobage des armatures majoritairement faible**, compris généralement entre 10 et 15 mm.
- ✎ Absence de ventilation naturelle dans le vide sanitaire entraînant une humidité importante et l'accumulation de CO₂.

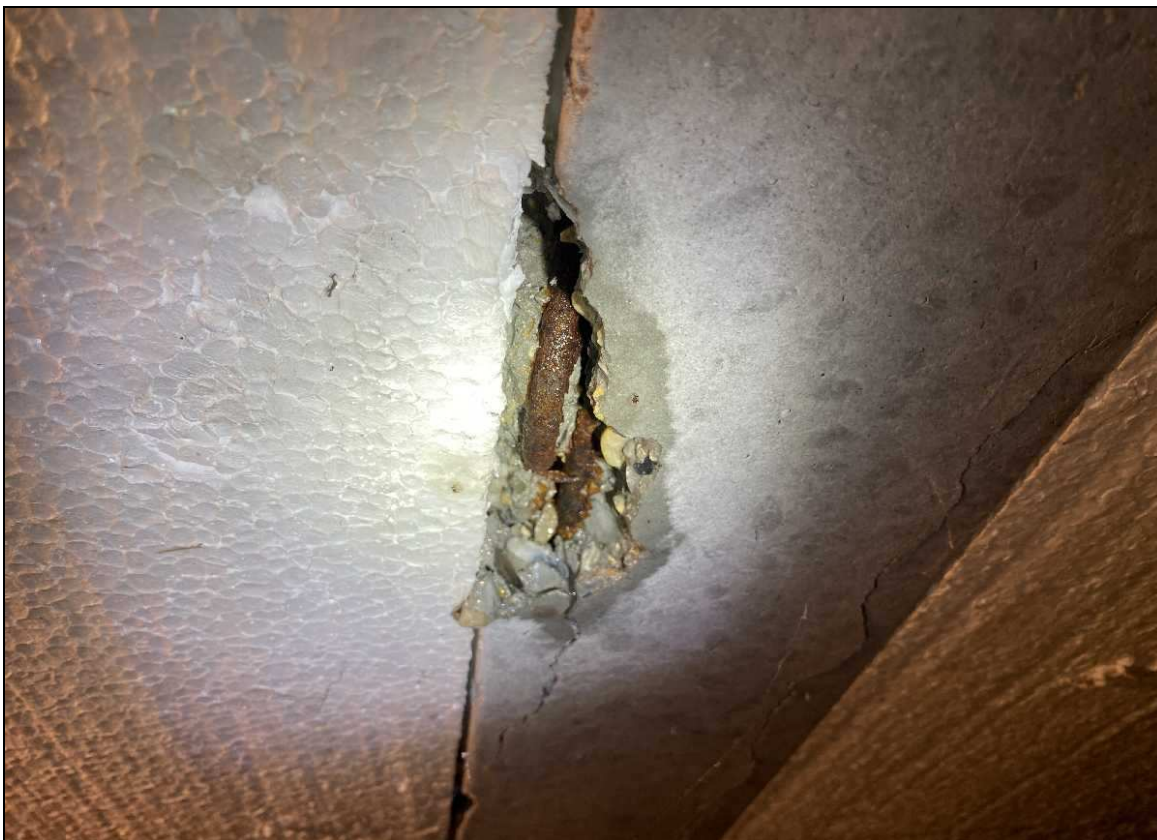
Photo n°52 : Béton carbonaté

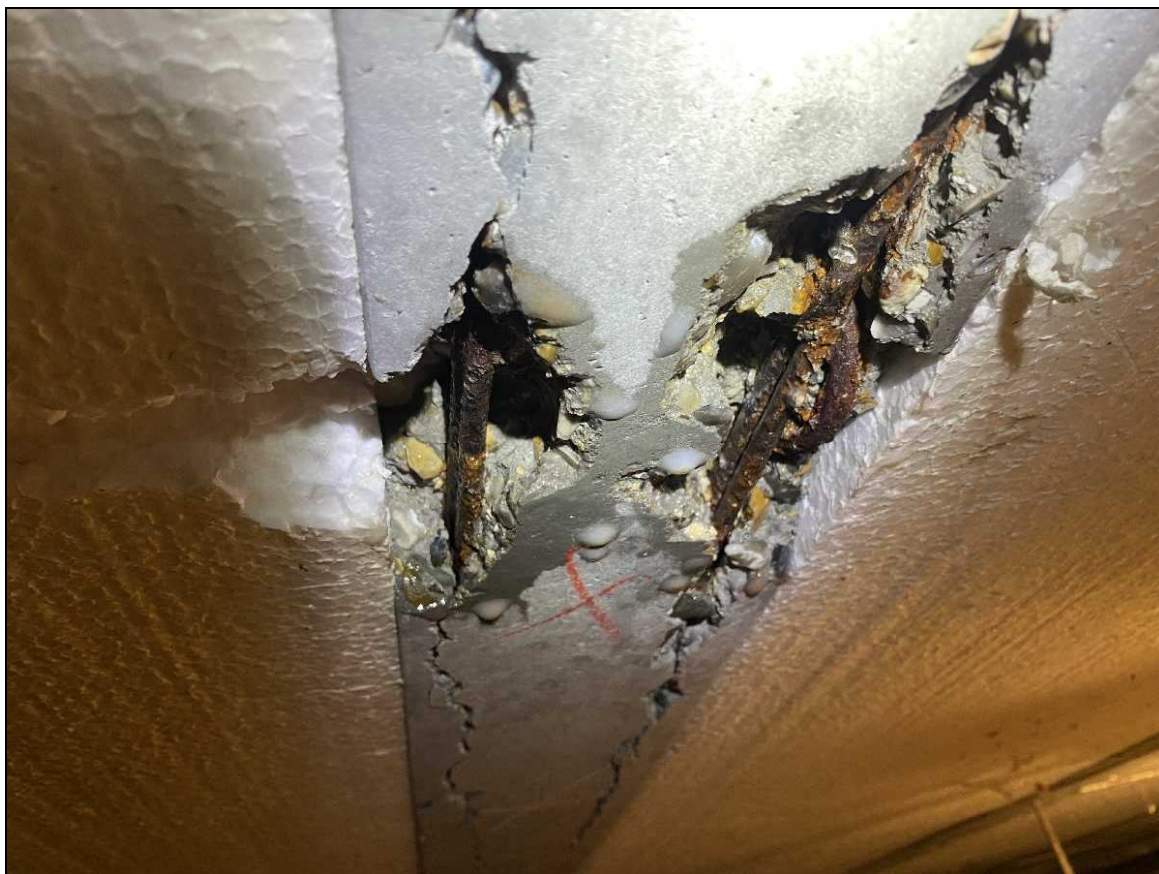
Photo n°53 : Béton entièrement carbonaté

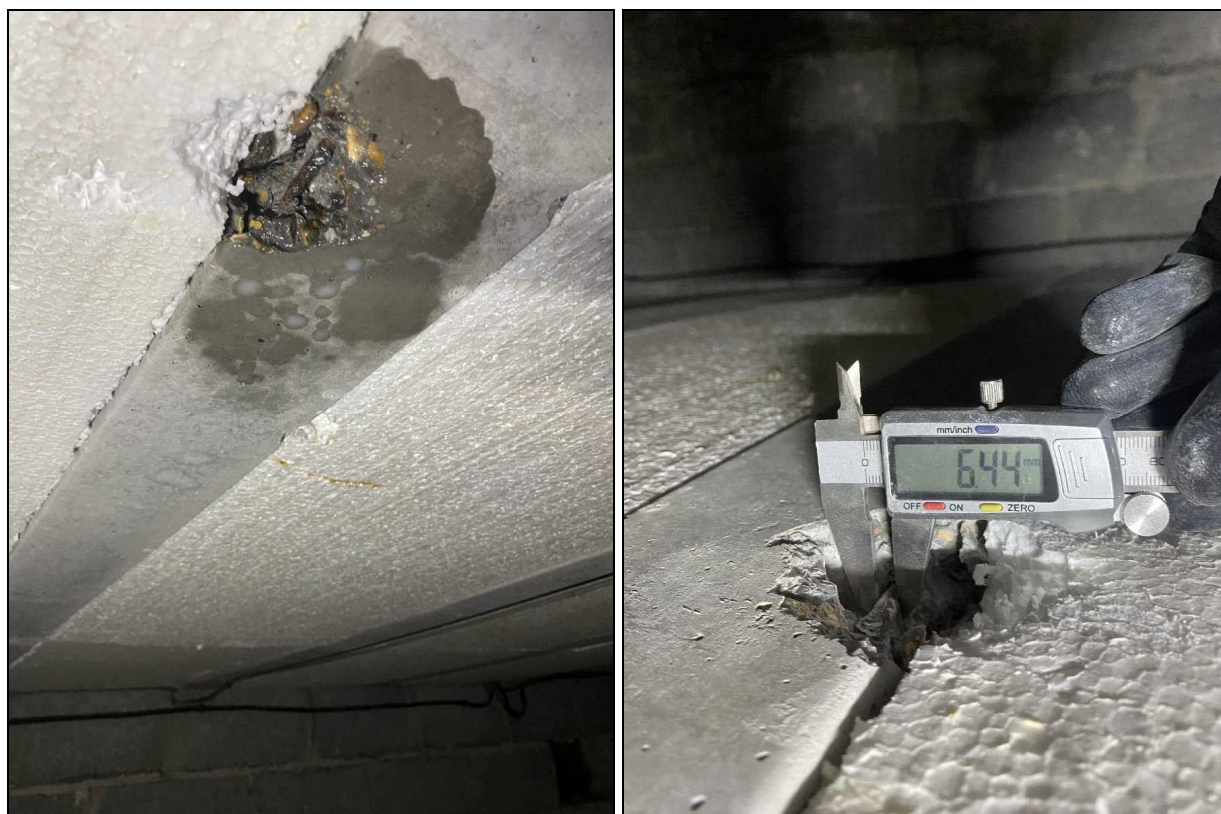
Photos n°54 & n°55 : Zone saine (sans désordre) : Armature saine, sans oxydation

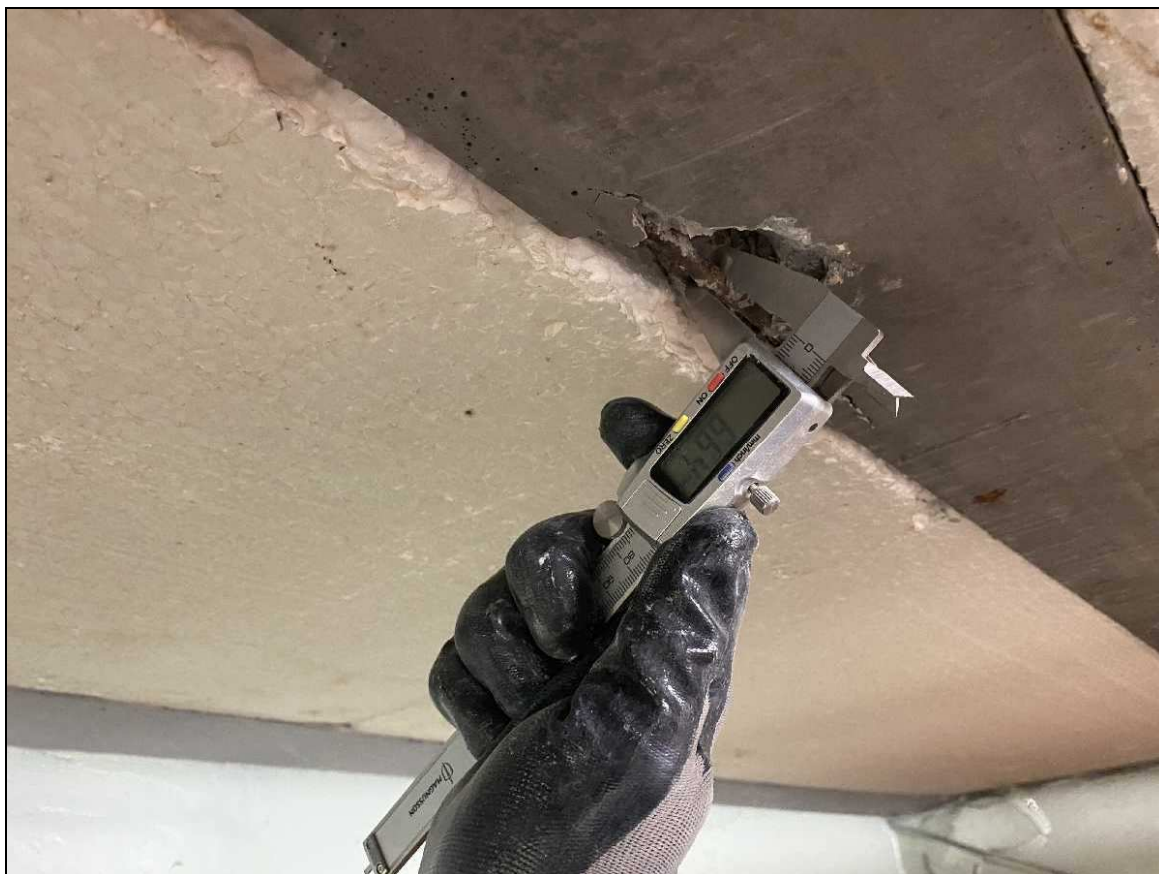
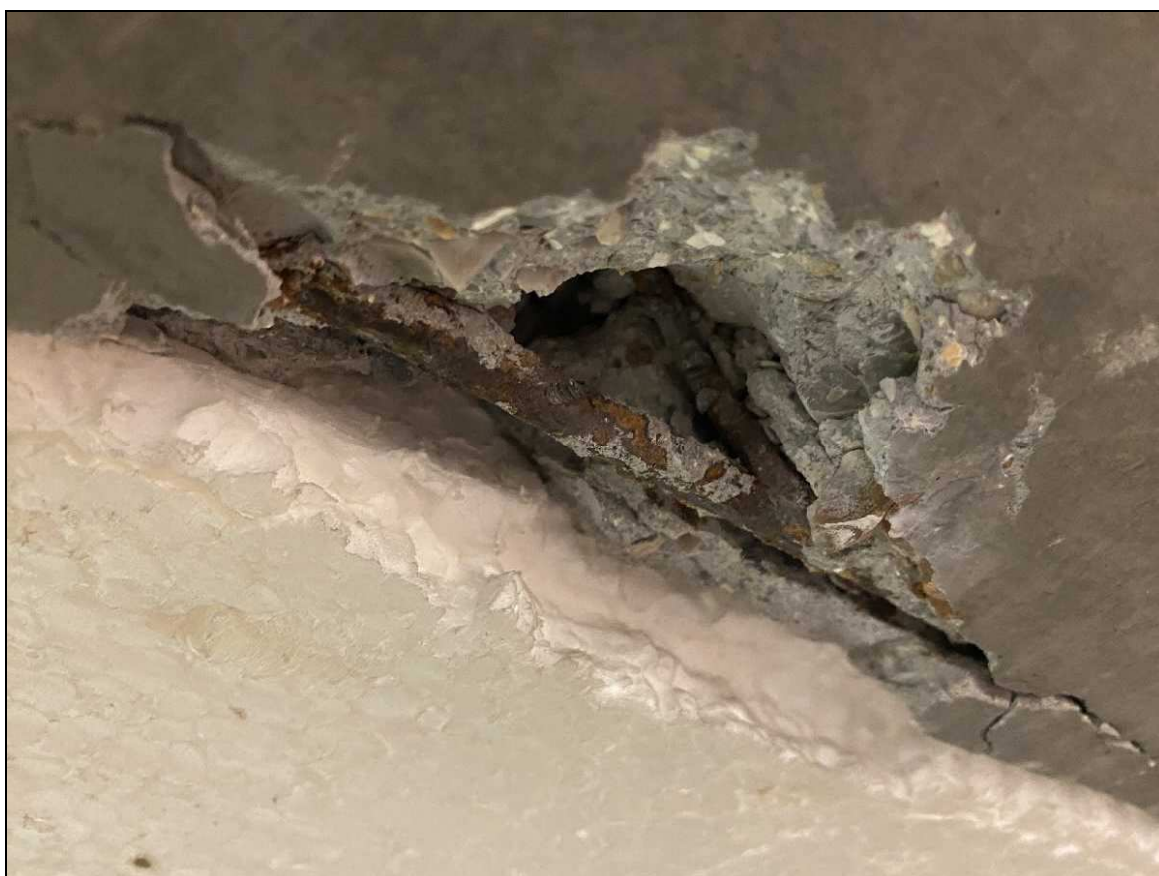
Photos n°56 & n°57 : Zone faiblement dégradée (amorce de fissure) : Armature oxydée

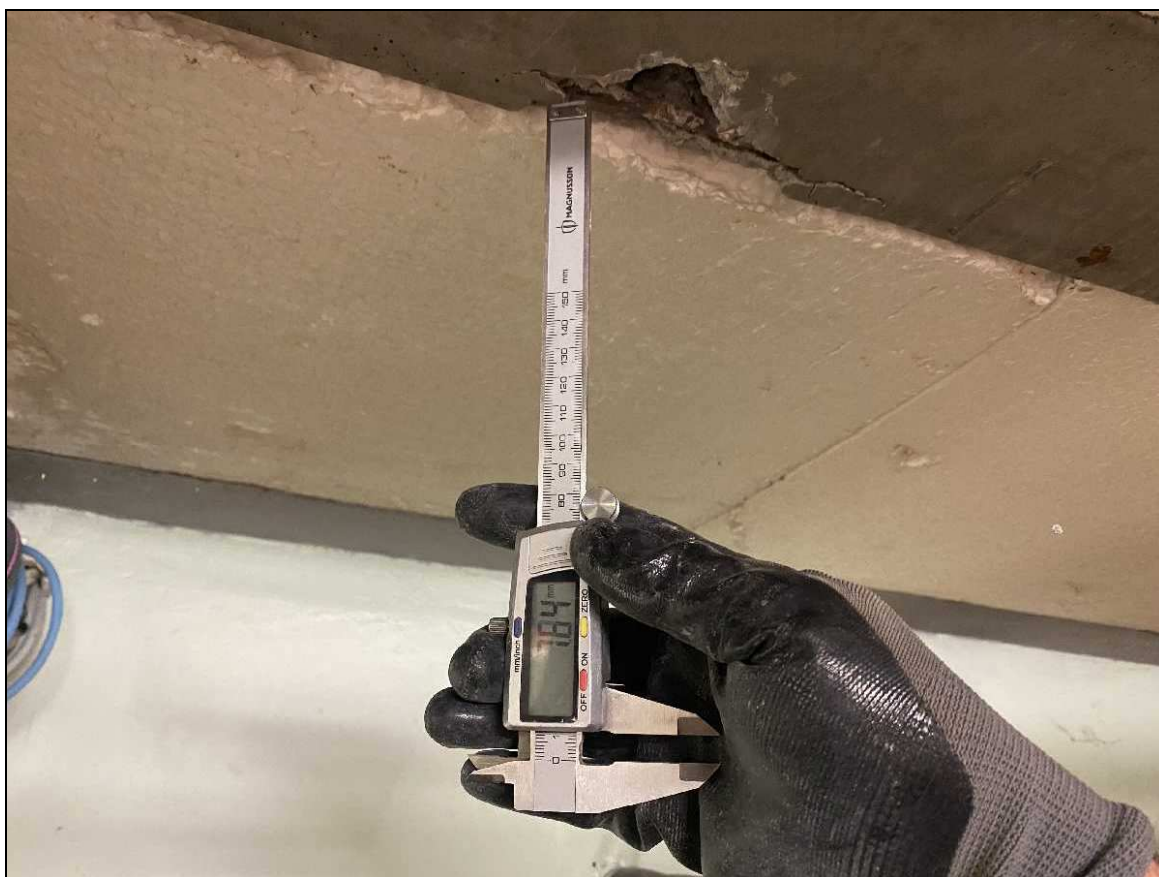
Photo n°58 : Enrobage très faible (< 10 mm)
