Rapport de mission de repérage des matériaux et produits contenant de l'amiante avant réalisation de travaux

Numéro de dossier : 2024-08389
Date du repérage : 02/04/2024
Date d'édition : 17 avril 2024

Adresse	Rue : L.A.P.P 9 Chemin de Bellevue Code postal, ville : . 74940 ANNECY LE VIEUX (France)
Périmètre de repérage : Prévision de travaux prévisionnels de réfection de toiture terrasse du Batiment 1 (& Annexes) au L.A.P.P
Type de logement : Fonction principale du bâtiment : Date de construction : Autres Autres < 1997

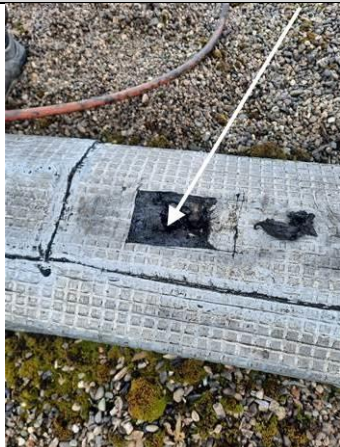
Localisation	Identifiant + Description	Conclusion (justification)	Photo
Toiture 3 et 4	<p><u>Localisation</u> : LAPP Bat 1 - Toiture 3 et 4</p> <p><u>Echantillons</u> : Matériau no004</p> <p><u>Description</u> : Joint de dilatation</p>	Présence d'amiante (Après analyse en laboratoire)

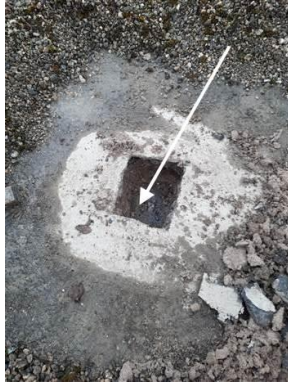
Matériau n°001 : - Asphalte					
Niveau : LAPP Bat 1					
Localisation	n° de sondage	Description	Echantillon	N° Echantillon	Photo
Toiture 3 et 4	1	Identifiant : Matériau n°001 Description : Asphalte Résultat : Absence d'amiante	Oui LAPP Bat 1 - Toiture 3 et 4	Matériau no001

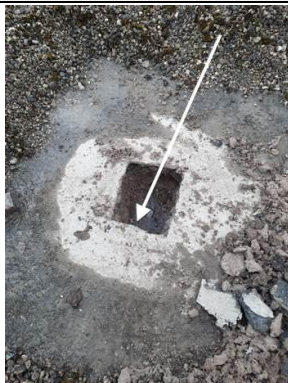
Matériau n°002 : - Isolant					
Niveau : LAPP Bat 1					
Localisation	n° de sondage	Description	Echantillon	N° Echantillon	Photo
Toiture 3 et 4	1	Identifiant : Matériau n°002 Description : Isolant Fesco Résultat : Absence d'amiante	Oui LAPP Bat 1 - Toiture 3 et 4	Matériau no002

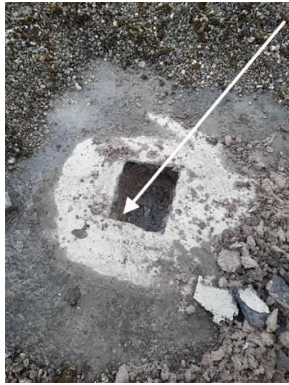
Matériau n°003 : Partie plane : pare vapeur					
Niveau : LAPP Bat 1					
Localisation	n° de sondage	Description	Echantillon	N° Echantillon	Photo
Toiture 3 et 4	1	<u>Identifiant</u> : Matériau n°003 <u>Description</u> : Partie plane : pare vapeur <u>Résultat</u> : Absence d'amiante	Oui LAPP Bat 1 - Toiture 3 et 4	Matériau no003

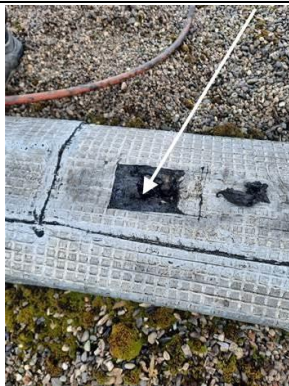
Matériau n°004 : - Joint de dilatation					
Niveau : LAPP Bat 1					
Localisation	n° de sondage	Description	Echantillon	N° Echantillon	Photo
Toiture 3 et 4	1	<u>Identifiant</u> : Matériau n°004 <u>Description</u> : Joint de dilatation <u>Résultat</u> : Présence d'amiante	Oui LAPP Bat 1 - Toiture 3 et 4	Matériau no004

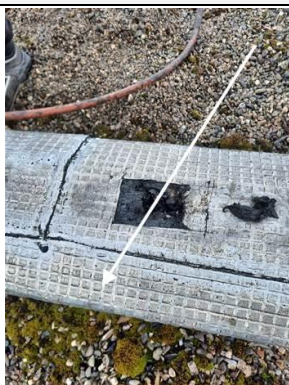
Matériau n°005 : Relevé : revêtement bitumineux					
Niveau : LAPP Bat 1					
Localisation	n° de sondage	Description	Echantillon	N° Echantillon	Photo
Toiture 3 et 4	1	<u>Identifiant</u> : Matériau n°005 <u>Description</u> : Relevé : revêtement bitumineux <u>Résultat</u> : Absence d'amiante	Oui LAPP Bat 1 - Toiture 3 et 4	Matériau no005

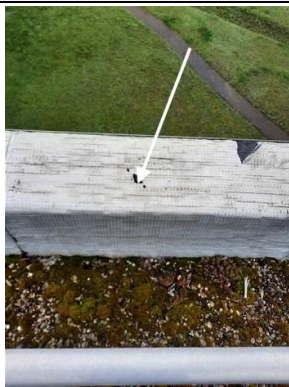
Matériau n°009 : Relevé : revêtement bitumineux					
Niveau : LAPP Bat 1					
Localisation	n° de sondage	Description	Echantillon	N° Echantillon	Photo
Toiture 3 et 4	1	Identifiant : Matériau n°009 Description : Relevé : revêtement bitumineux Résultat : Absence d'amiante	Oui LAPP Bat 1 - Toiture 3 et 4	Matériau no009

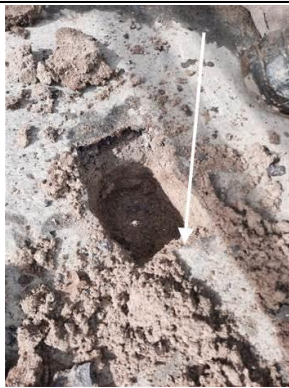
Matériau n°010 : - Asphalte					
Niveau : LAPP Bat 2					
Localisation	n° de sondage	Description	Echantillon	N° Echantillon	Photo
Toiture 2	1	Identifiant : Matériau n°010 Description : Asphalte Résultat : Absence d'amiante	Oui LAPP Bat 2 - Toiture 2	Matériau no010

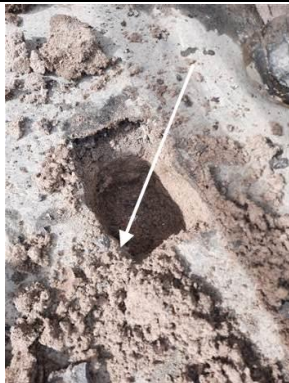
Matériau n°011 : - Isolant					
Niveau : LAPP Bat 2					
Localisation	n° de sondage	Description	Echantillon	N° Echantillon	Photo
Toiture 2	1	Identifiant : Matériau n°011 Description : Isolant Fesco Résultat : Absence d'amiante	Oui LAPP Bat 2 - Toiture 2	Matériau no011

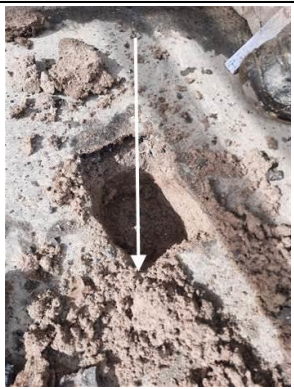
Matériau n°012 : Partie plane : pare vapeur					
Niveau : LAPP Bat 2					
Localisation	n° de sondage	Description	Echantillon	N° Echantillon	Photo
Toiture 2	1	Identifiant : Matériau n°012 Description : Partie plane : pare vapeur Résultat : Absence d'amiante	Oui LAPP Bat 2 - Toiture 2	Matériau no012

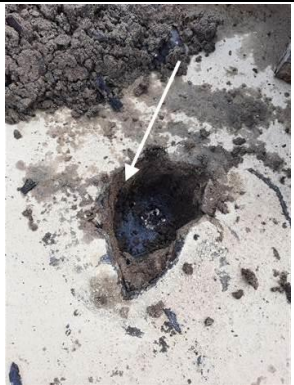
Matériau n°013 : Relevé : revêtement bitumineux					
Niveau : LAPP Bat 2					
Localisation	n° de sondage	Description	Echantillon	N° Echantillon	Photo
Toiture 2	1	Identifiant : Matériau n°013 Description : Relevé : revêtement bitumineux Résultat : Absence d'amiante	Oui LAPP Bat 2 - Toiture 2	Matériau no013	 
Matériau n°014 : - Asphalte					
Niveau : LAPP Bat 2					
Localisation	n° de sondage	Description	Echantillon	N° Echantillon	Photo
Toiture 3	1	Identifiant : Matériau n°014 Description : Asphalte Résultat : Absence d'amiante	Oui LAPP Bat 2 - Toiture 3	Matériau no014

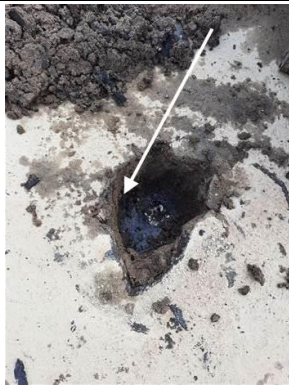
Matériau n°015 : - Isolant					
Niveau : LAPP Bat 2					
Localisation	n° de sondage	Description	Echantillon	N° Echantillon	Photo
Toiture 3	1	Identifiant : Matériau n°015 Description : Isolant Fesco Résultat : Absence d'amiante	Oui LAPP Bat 2 - Toiture 3	Matériau no015

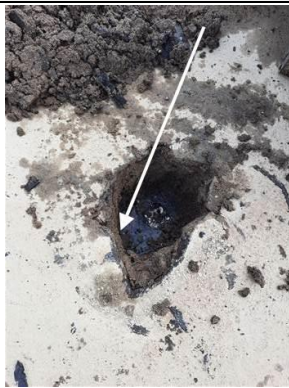
Matériau n°016 : Partie plane : pare vapeur					
Niveau : LAPP Bat 2					
Localisation	n° de sondage	Description	Echantillon	N° Echantillon	Photo
Toiture 3	1	Identifiant : Matériau n°016 Description : Partie plane : pare vapeur Résultat : Absence d'amiante	Oui LAPP Bat 2 - Toiture 3	Matériau no016

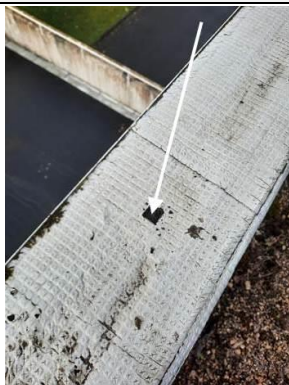
Matériau n°017 : Relevé : revêtement bitumineux					
Niveau : LAPP Bat 2					
Localisation	n° de sondage	Description	Echantillon	N° Echantillon	Photo
Toiture 3	1	Identifiant : Matériau n°017 Description : Relevé : revêtement bitumineux Résultat : Absence d'amiante	Oui LAPP Bat 2 - Toiture 3	Matériau no017

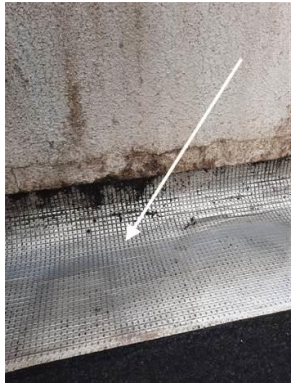
Matériau n°021 : Relevé : revêtement bitumineux					
Niveau : LAPP Bat 2					
Localisation	n° de sondage	Description	Echantillon	N° Echantillon	Photo
Toiture 1	1	Identifiant : Matériau n°021 Description : Relevé : revêtement bitumineux Résultat : Absence d'amiante	Oui LAPP Bat 2 - Toiture 1	Matériau no021

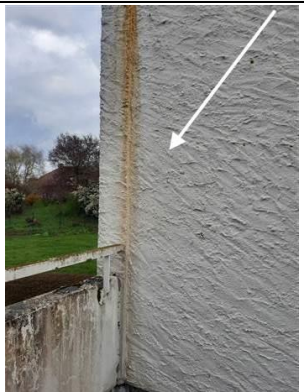
Matériau n°022 : Crépis extérieur					
Niveau : LAPP Bat 2					
Localisation	n° de sondage	Description	Echantillon	N° Echantillon	Photo
Toiture 1	1	Identifiant : Matériau n°022 Description : Crépis extérieur Résultat : Absence d'amiante	Oui LAPP Bat 2 - Toiture 1	Matériau no022
