Propriétaire : CROUS DE POITIERS

Adresse du bien : 21 Rue Jean Richard Bloch,
86000 POITIERS

Nature du bien : Restaurant Universitaire

L'objet de la mission est l'établissement d'un rapport de repérage des matériaux et produits de la liste C de l'annexe 13-9 du Code de la Santé Publique contenant de l'amiante avant la démolition partielle de l'immeuble désigné ci-dessous. Il est réalisé suivant nos conditions particulières et générales de vente et d'exécution.

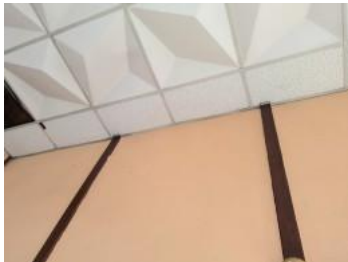
ZPSO #6	Plafonds et faux plafonds / Faux plafond troué		
Localisation : 1er étage : Salle à manger			
Partie Inspectée / Description	Photo	N° Ech.	Conclusion
<p>Faux plafond troué</p> <p>Précisions de localisation : Lieu du prélèvement : 1er étage Salle à manger</p>

P006	<p>Absence d'amiante</p> <p>Après analyse référence échantillon n°006</p>

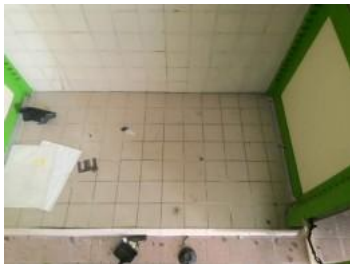
ZPSO #10	Planchers et planchers techniques / Colles et joints de carrelage placards, ragréages, primaires d'accrochage
Localisation : 1er étage : Cuisine 1

Partie Inspectée / Description	Photo	N° Ech.	Conclusion
<p>Colles et joints de carrelage placards, ragréages, primaires d'accrochage</p> <p>Précisions de localisation : Lieu du prélèvement : 1er étage Cuisine 1</p>

P010	<p>Absence d'amiante</p> <p>Après analyse référence échantillon n°010</p>

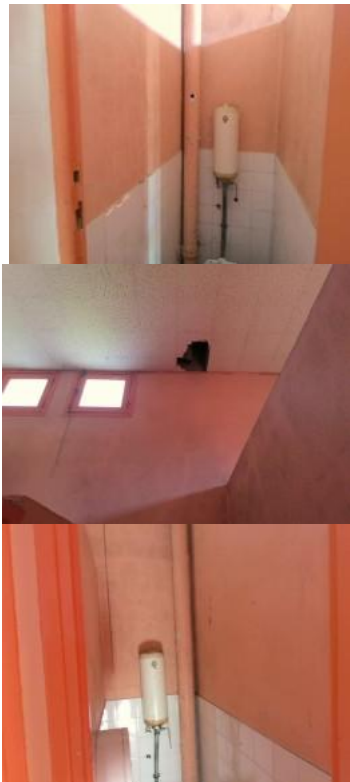
ZPSO #31	Conduits et accessoires intérieurs / Conduit rond vertical fibro
Localisation : 1er étage : Sanitaire 1, Toilettes 1, Sanitaire 2

Partie Inspectée / Description	Photo	N° Ech.	Conclusion
<p>Conduit rond vertical fibro</p> <p>Précisions de localisation : Lieu du prélèvement : 1^{er} étage Toilettes 1</p>

P031	<p>Présence d'amiante</p> <p>Après analyse référence échantillon n°031</p> <p>Types de fibres : Fibres d'amiante de type chrysotile, riébeckite-amiante (crocidolite)</p>

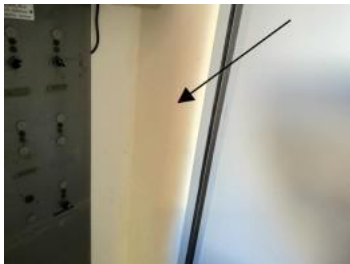
ZPSO #36	Parois verticales intérieures / Plâtre
Localisation : Rez de chaussée : Entrée 2

Partie Inspectée / Description	Photo	N° Ech.	Conclusion
<p>Plâtre</p> <p>Précisions de localisation : Lieu du prélèvement : Rez de chaussée Entrée 2</p>

P036	<p>Absence d'amiante</p> <p>Après analyse référence échantillon n°036</p>

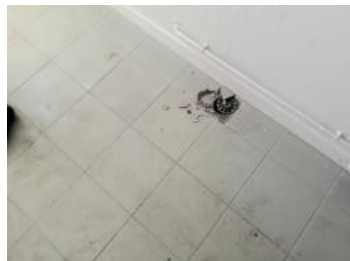
ZPSO #38		Planchers et planchers techniques / Colles et joints de carrelage, ragréages, primaires d'accrochage	
Localisation : Rez de chaussée : Sanitaire 3			
Partie Inspectée / Description	Photo	N° Ech.	Conclusion
<p>Colles et joints de carrelage, ragréages, primaires d'accrochage</p> <p>Précisions de localisation : Lieu du prélèvement : Rez de chaussée Sanitaire 3</p>

P038	<p>Absence d'amiante</p> <p>Après analyse référence échantillon n°038</p>

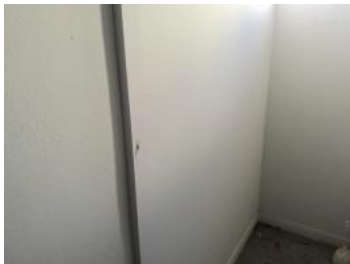
ZPSO #39	Parois verticales intérieures / Bandes calicot
Localisation : Rez de chaussée : Sanitaire 3

Partie Inspectée / Description	Photo	N° Ech.	Conclusion
<p>Bandes calicot</p> <p>Précisions de localisation : Lieu du prélèvement : Rez de chaussée Sanitaire 3</p>

P039	<p>Absence d'amiante</p> <p>Après analyse référence échantillon n°039</p>

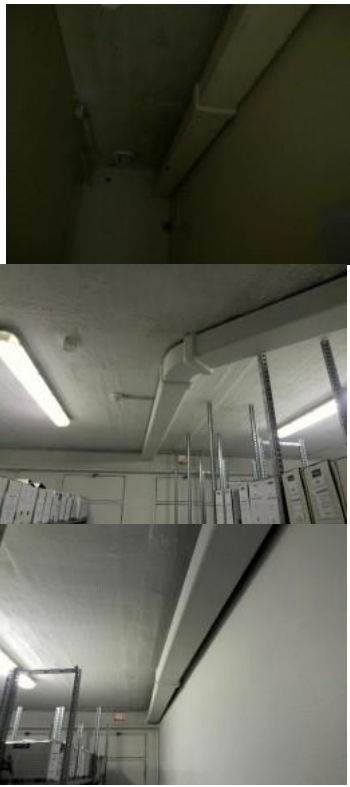
ZPSO #51	Conduits et accessoires intérieurs / Conduits carré en fibre ciment
<p>Localisation : 1er étage : Cage d'escalier</p> <p>Rez de chaussée : Circulation, Archives 1, Archives 2, Garage</p>

Partie Inspectée / Description	Photo	N° Ech.	Conclusion
<p>Conduits carré en fibre ciment</p> <p>Précisions de localisation : Lieu du prélèvement : 1er étage Cage d'escalier</p>

P051	<p>Présence d'amiante</p> <p>Après analyse référence échantillon n°051</p> <p>Types de fibres : Fibres d'amiante de type chrysotile, riébeckite-amiante (crocidolite)</p>

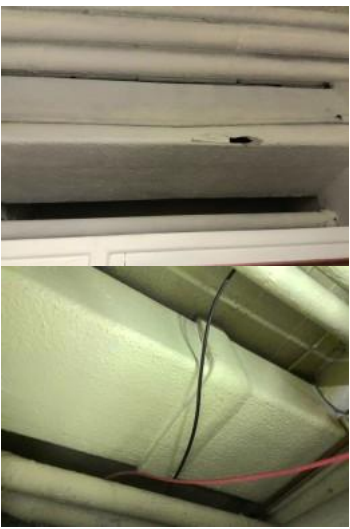
ZPSO #52		Conduits et accessoires intérieurs / Gros conduit carré fibre ciment	
Localisation : Rez de chaussée : Circulation, Archives 1, Echangeur, Local poubelles			
Partie Inspectée / Description	Photo	N° Ech.	Conclusion
Gros conduit carré fibre ciment Précisions de localisation : Lieu du prélèvement : Rez de chaussée Archives 1

P052	Présence d'amiante Après analyse référence échantillon n°052 Types de fibres : Fibres d'amiante de type chrysotile

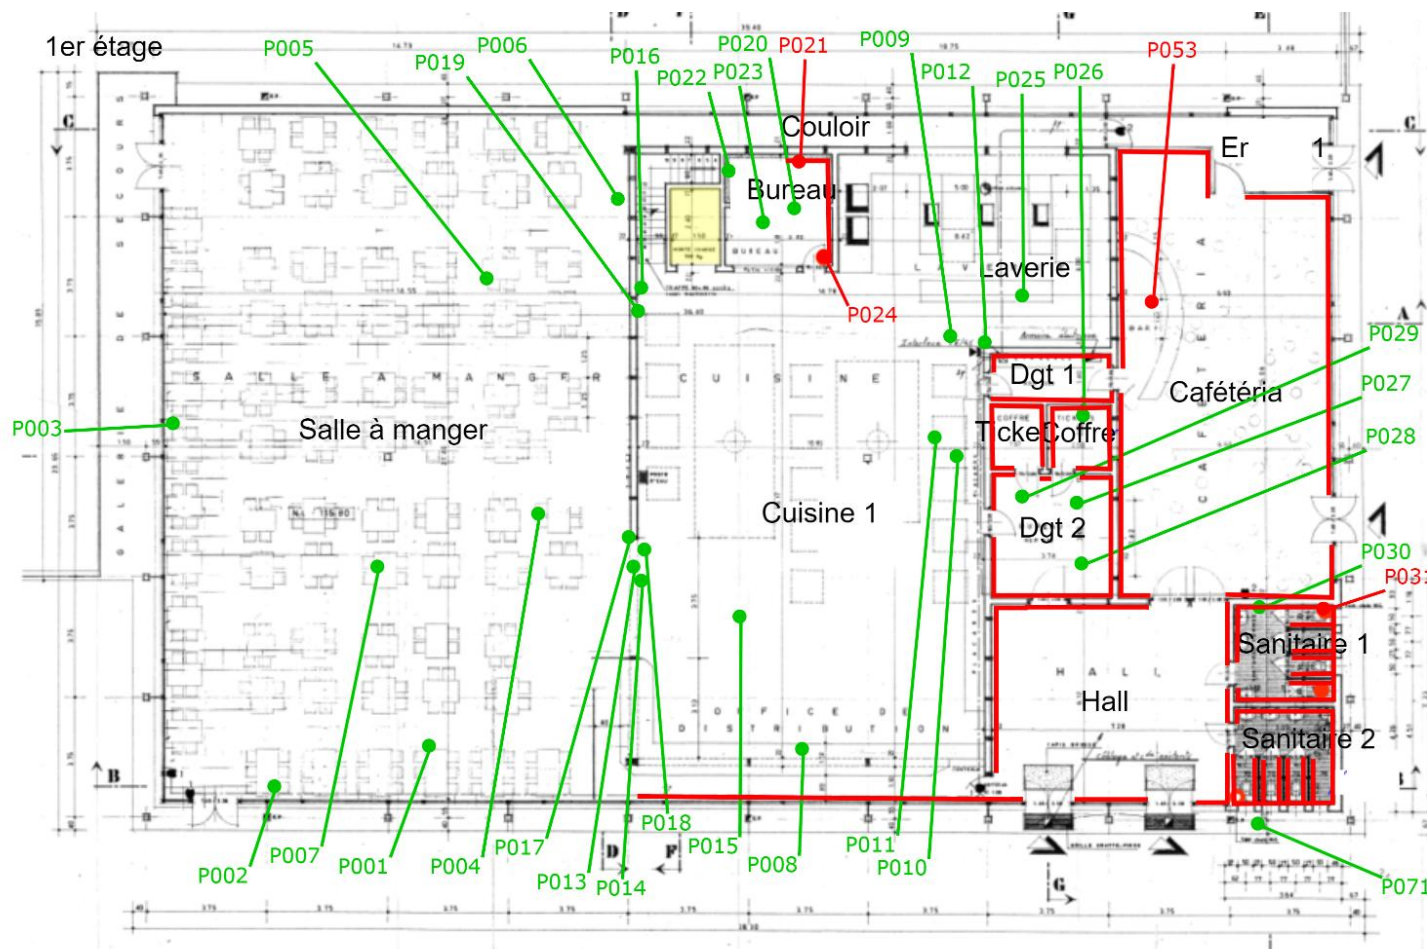
Planche de repérage technique

P021 Colle plinthe rouge arrondi	P024 Conduit vertical rond en fibres-ciment
P031 Conduit rond vertical fibro	P053 Plaques souples bitumineuses antivibratiles
