RAPPORT DE MISSION DE REPERAGE DES MATERIAUX ET PRODUITS CONTENANT DE L'AMIANTE AVANT REALISATION DE TRAVAUX

Rapport N° 168374 établi le 15/07/2015

Autoroute
A20 (PR 274+000 au PR 278+000 et PR 284+000 au 285+000) dans les deux sens de circulation
19100 BRIVE-LA-GAILLARDE

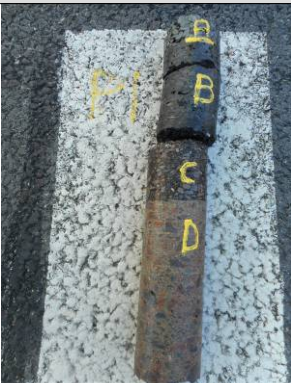
MATERIAU	LOCALISATION DU MATERIAU	PHOTOGRAPHIE	OBSERVATIONS / REMARQUES / MOTIFS
couches A,B et C d'enrobé bitumineux, couche D de grave ciment	PR 266+000 (A20 - DONZENAC - sens 1) (Revêtement routier)

Absence de fibre d'amiante
couches A, B, C et D d'enrobé bitumineux	PR 266+600 (A20 - DONZENAC - sens 1), (Revêtement routier)

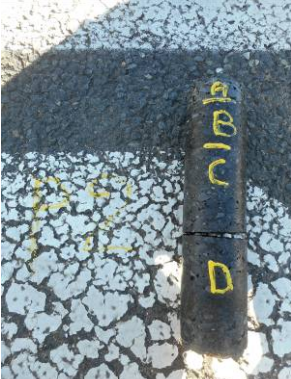
Absence de fibre d'amiante

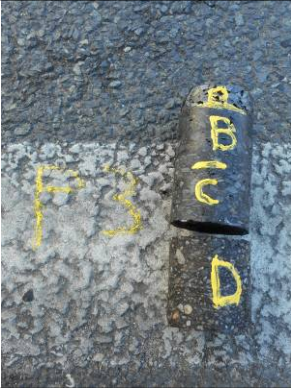
MATERIAU	LOCALISATION DU MATERIAU	PHOTOGRAPHIE	OBSERVATIONS / REMARQUES / MOTIFS
couches A, B, C et D d'enrobé bitumineux	PR 266+900 (A20 - DONZENAC - sens 1), (Revêtement routier)

Absence de fibre d'amiante
couches A, B, C et D d'enrobé bitumineux	PR 267+240 (A20 - USSAC - sens 1) (Revêtement routier)	 	Absence de fibre d'amiante
couches A, B et C d'enrobé bitumineux, couche D de grave ciment	PR 277+700 (A20 - USSAC - sens 1) (Revêtement routier)	 	Absence de fibre d'amiante
couches A, B, C et D d'enrobé bitumineux, couche E de grave ciment	PR 268+100 (A20 - USSAC - sens 1) (Revêtement routier)	 	Absence de fibre d'amiante

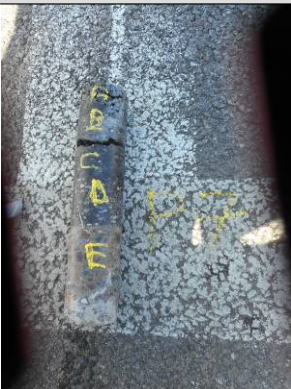
MATERIAU	LOCALISATION DU MATERIAU	PHOTOGRAPHIE	OBSERVATIONS / REMARQUES / MOTIFS
couches A, B, C et D d'enrobé bitumineux, couche E de grave ciment	PR 269+000 (A20 - USSAC - sens 1) (Revêtement routier)

Absence de fibre d'amiante
couches A, B, C, D et E d'enrobé bitumineux, couche F de grave ciment	PR 270+900 (A20 - USSAC - sens 1) (Revêtement routier)

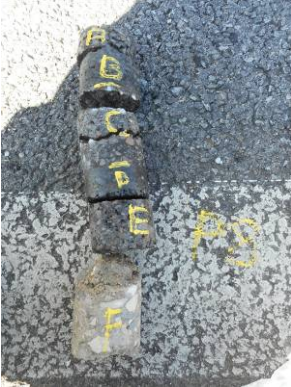
Absence de fibre d'amiante
couche A, B, C d'enrobé bitumineux, couche D de grave non traité	Bretelle de sortie D49 (A20 - USSAC - sens 1) (Revêtement routier)

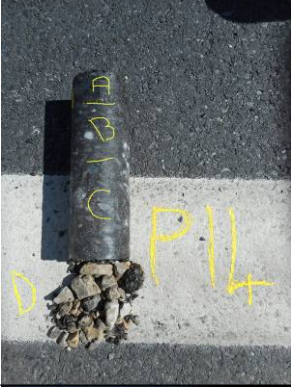
Absence de fibre d'amiante
couches A, B, C d'enrobé bitumineux	Bretelle d'entrée D49 (A20 - USSAC - sens 1) (Revêtement routier)

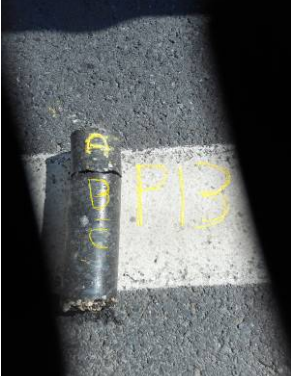
Absence de fibre d'amiante

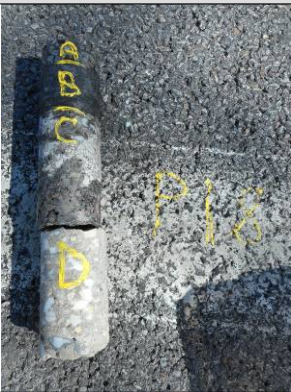
MATERIAU	LOCALISATION DU MATERIAU	PHOTOGRAPHIE	OBSERVATIONS / REMARQUES / MOTIFS
couche A, B et C d'enrobé bitumineux, couche D de grave calcaire	PR 269+500 (A20 - USSAC - sens 1) (Revêtement routier)

Absence de fibre d'amiante
couches A, B et C d'enrobé bitumineux, couche D de grave calcaire	272+100 (A20 - USSAC - sens 1) (Revêtement routier)

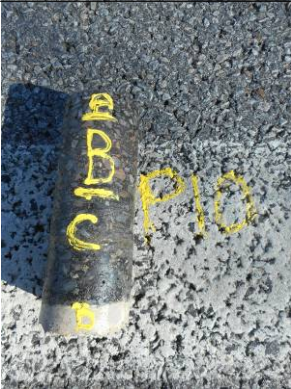
Absence de fibre d'amiante
couches A, B d'enrobé bitumineux, couche C, D de grave ciment	Bretelle d'entrée A89 (A20 - USSAC - sens 1), (Revêtement routier)

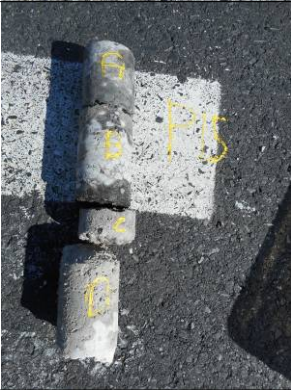
Absence de fibre d'amiante
couches A, B et C d'enrobé bitumineux	Bretelle de sortie A89 (A20 - USSAC - sens 1), (Revêtement routier)

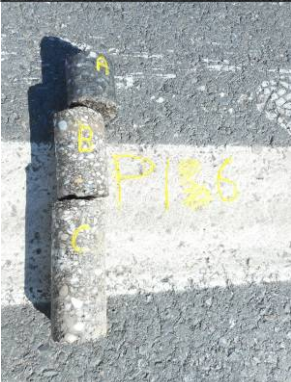
Absence de fibre d'amiante

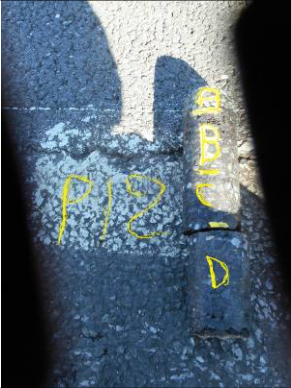
MATERIAU	LOCALISATION DU MATERIAU	PHOTOGRAPHIE	OBSERVATIONS / REMARQUES / MOTIFS
couches A, B, C, D d'enrobé bitumineux	Bretelle de sortie D48 (A20 - DONZENAC - sens 1), (Revêtement routier)

Absence de fibre d'amiante
couches A, B, C, D d'enrobé bitumineux	Bretelle d'entrée D48 (A20 - DONZENAC - sens 1) (Revêtement routier)

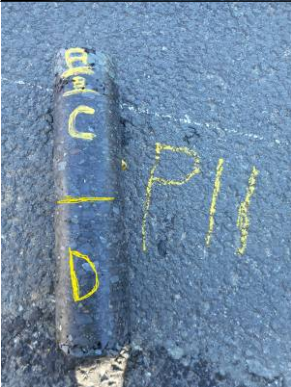
Absence de fibre d'amiante
couches A, B, C, E d'enrobé bitumineux couche D de grave ciment	271+500 (A20 - USSAC - sens 1) (Revêtement routier)

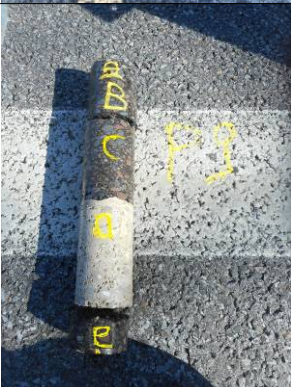
Absence de fibre d'amiante
