Affaire
87/11/63-21911

Mars 2013

A20 - PR269+743 - Buse des Brossards

*Inspection détaillée - Auscultations
du 3 juillet 2012*

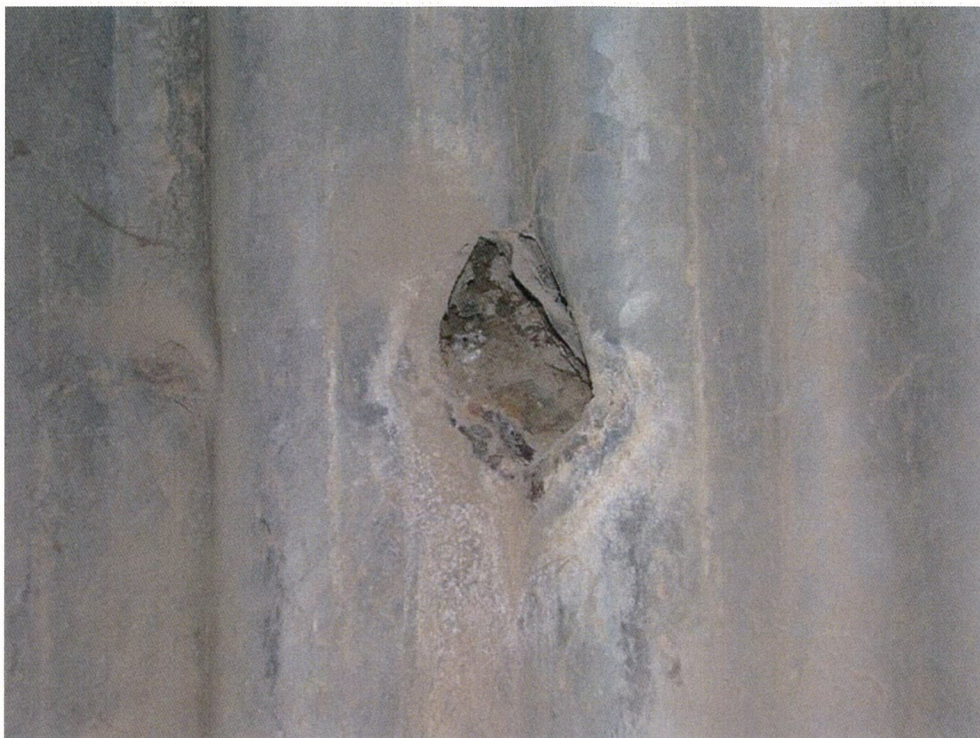
- La buse présente également dans sa partie centrale de nombreux impacts accidentels avec quelquefois des perforations.
- L'exploitation des analyses chimiques et électrochimiques sur le remblai conclut à une conformité des remblais par rapport aux exigences définies dans le document "LCPC/SETRA " Buses Métalliques - Recommandations et règles de l'Art".

Photo n°1 : Plaque perforée sur environ 10 cm au profil 27 m (impact).

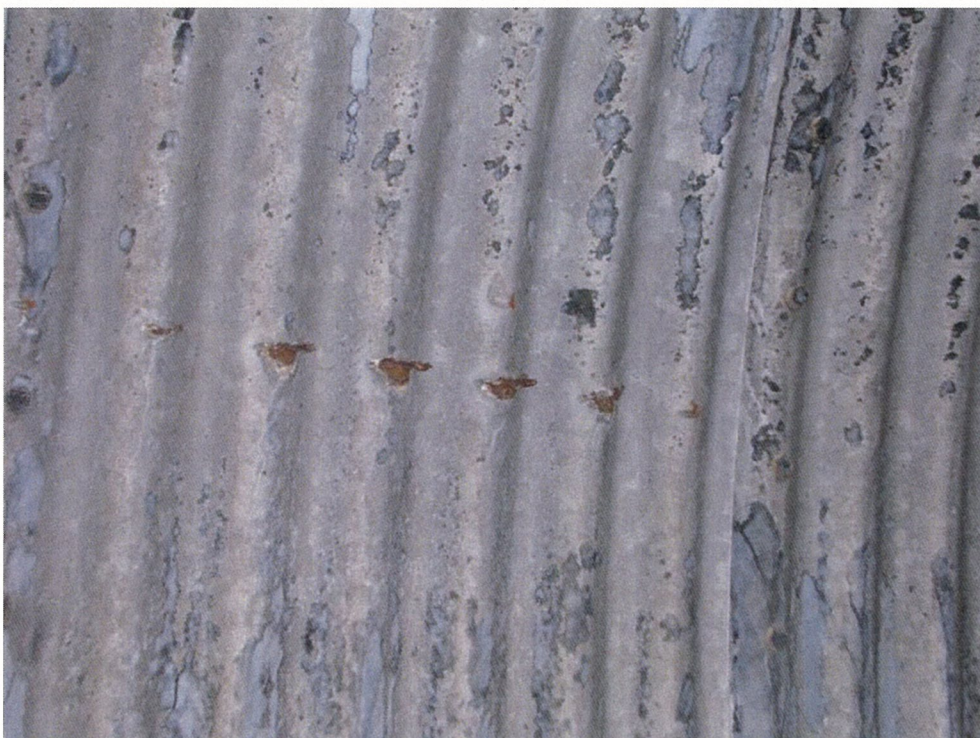
Photo n°2 : Plaque présentant des traces de chocs et des déchirures (profil 20 m).

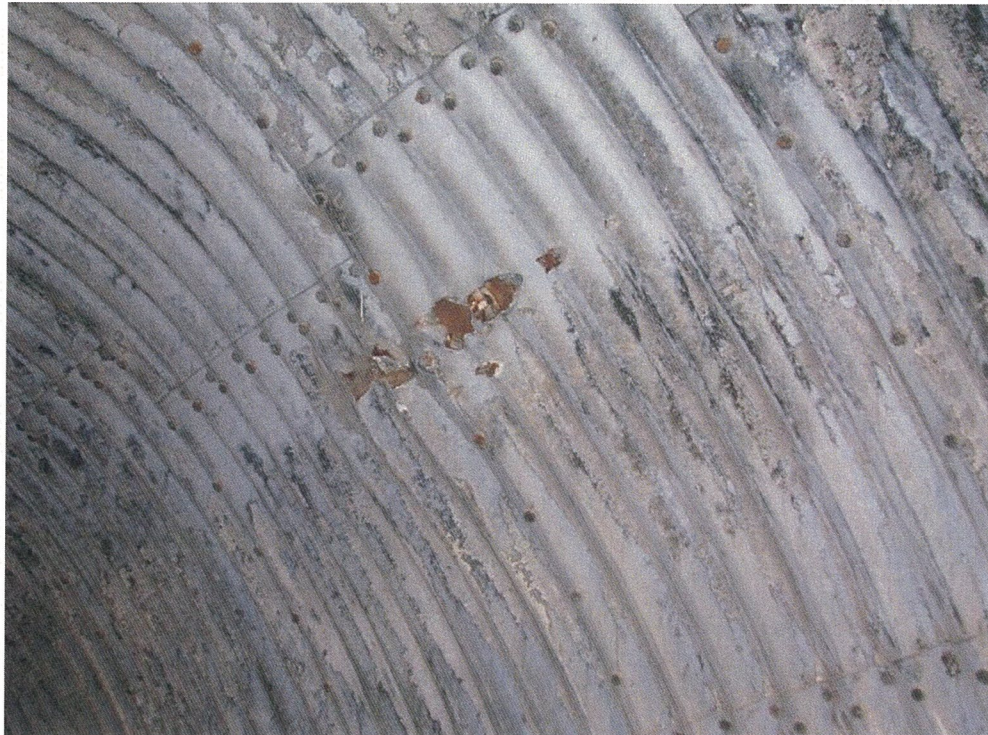
Photo n°3 : Zone bombée vers l'intérieur avec des déchirures au profil 21 m côté Sud.

L'évolution éventuelle de la déformation relevée sur la plaque située au profil 21m sera à vérifier dans le cadre de la surveillance continue de cet ouvrage notamment lors des visites annuelles, IQOA ou IDP.

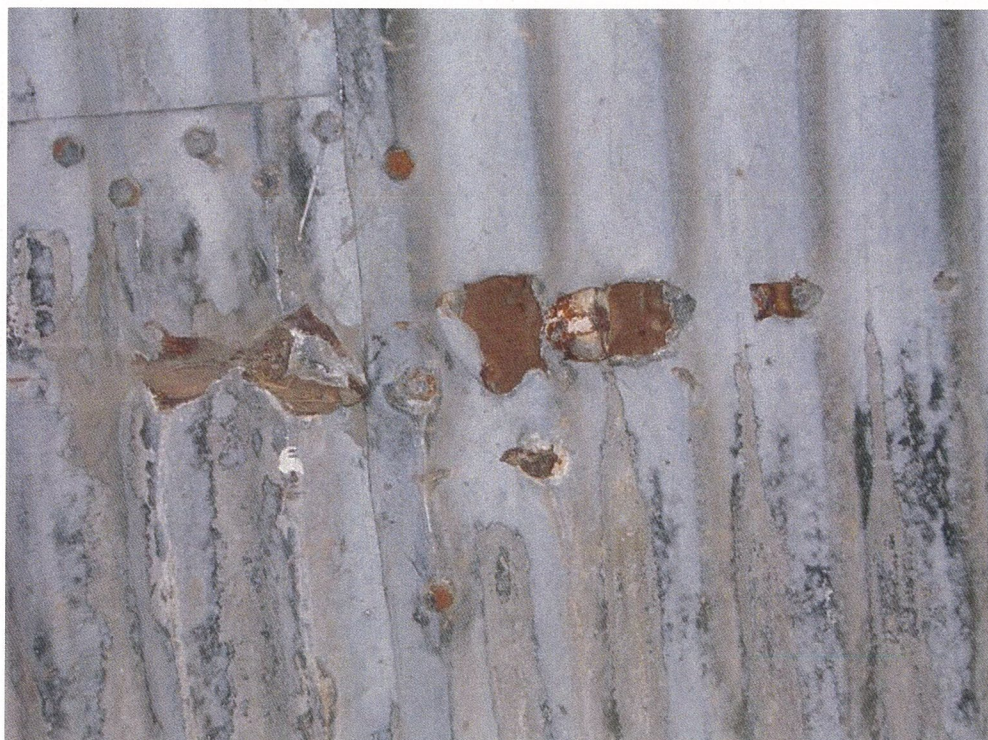
Photo n°4 : Détail de la photo n°3.

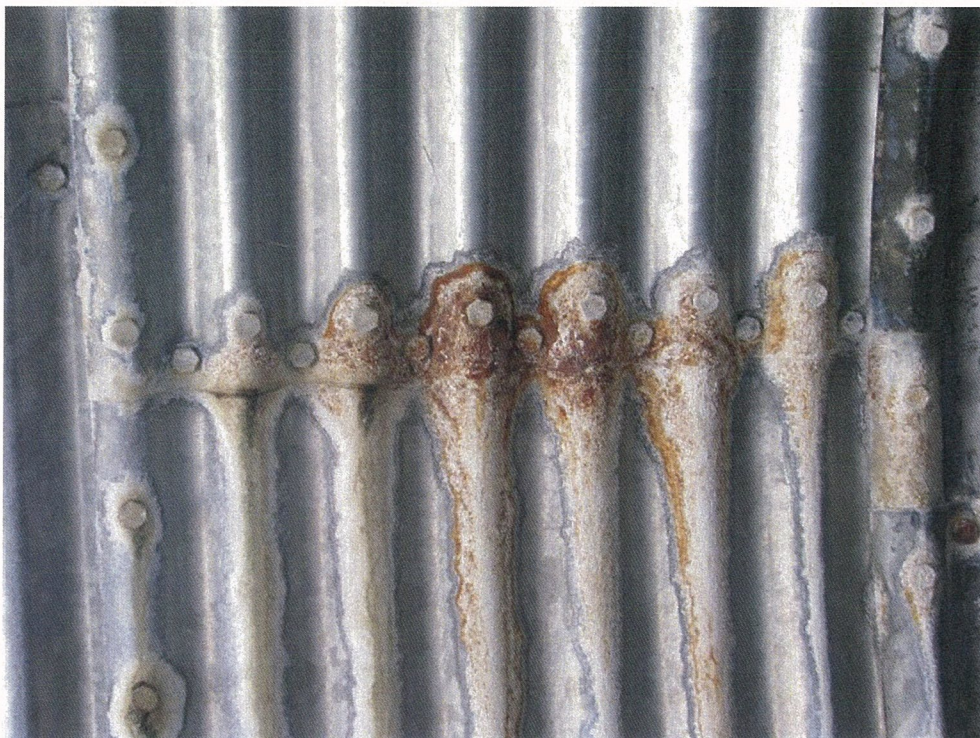
- Des contaminations sont relevées au droit des joints longitudinaux et circonférentiels ainsi que sur la boulonnerie d'assemblage. Ces contaminations sont matérialisées par de la corrosion et des coulures blanchâtres qui s'apparentent à des traces d'oxyde de zinc. Ces désordres sont la conséquence de circulations d'eau depuis le corps du remblai au travers des joints et des trous de passage des boulons.

Photo n°5 : Corrosion des plaques et de la boulonnerie (détail au profil 42 m côté sud).

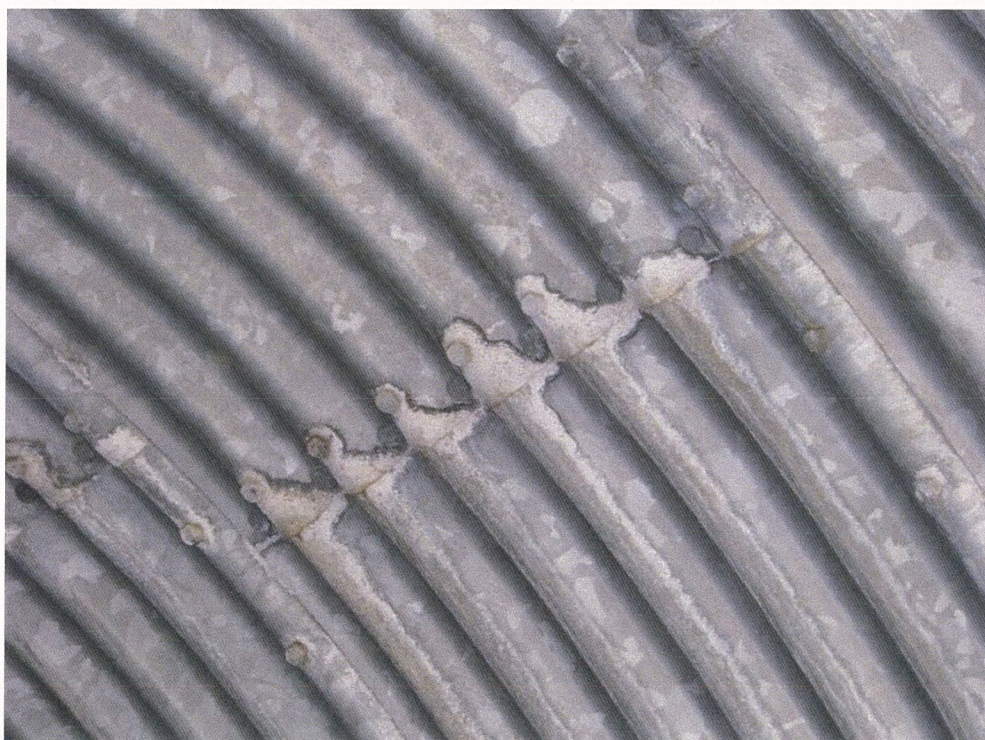
DÉSIGNATION DES PARTIES D'OUVRAGE	TYPES DE DÉFAUTS	DÉFAUTS		OBSERVATIONS	PHOTOS
		OUI	NON		
CORPS DE BUSE <i>(Déformations géométriques)</i>	Déformation en ogive		X		
	Déformation en poire		X		
	Aplatissement transversale		X		
	Enfoncement des plaques de coin		X		
	Affaissement général du profil en long		X		
	Déformation en S du profil en long		X		
	Autres défauts		X		
CORPS DE BUSE <i>(Dégradations des tôles et fixations)</i>	Enfoncements		X		
	Poinçonnements		X		
	Déchirures	X			
	Pliures		X		
	Perforations	X		Quelques traces de chocs et perforations accidentelles - Cf - cartographie des désordres	1, 2
	Déformations	X		Une déformation accompagnée de perforations au profil 21m côté Sud	3, 4
	Oxydation	X		Oxydation, corrosion des plaques et de la boulonnerie - Cf - carto	5
	Matage		X		
	Écrous desserrés		X		
	Défaut de fixation		X		
	Autres défauts	X		Quelques dépôts blanchâtres (oxyde de zinc) aux abouts d'ouvrage	6

Photo n°6 : Traces blanchâtres (oxyde de zinc) situées en clé au profil 12 m.

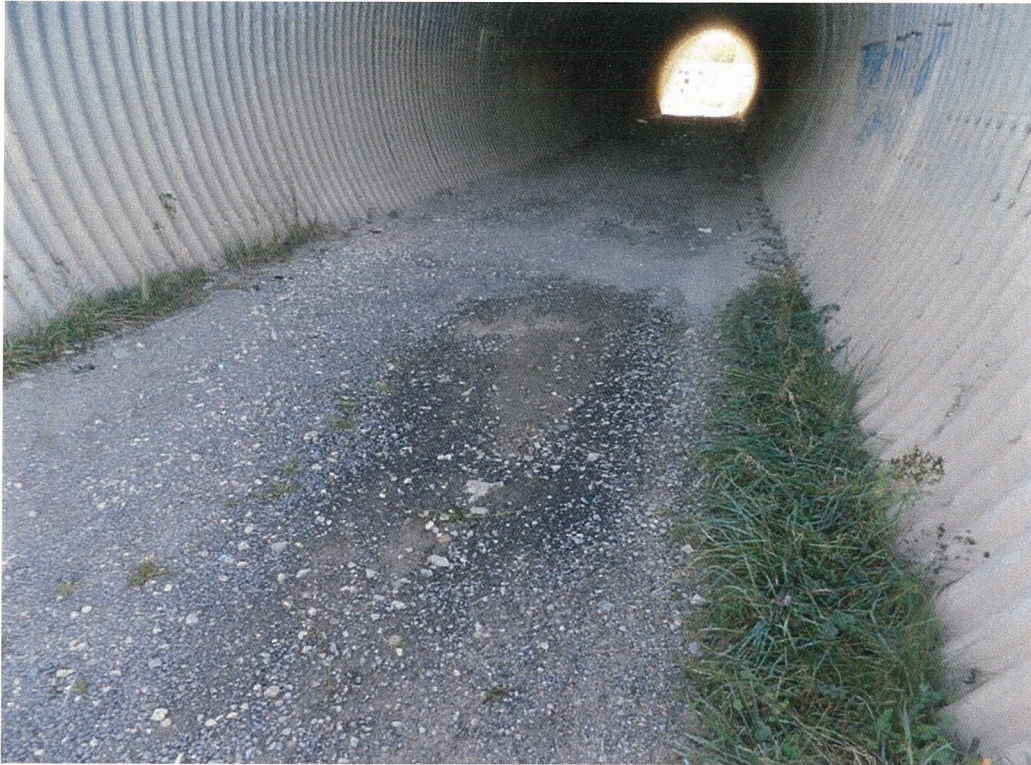
X		Contamination des piédroits par des projections de boue sur une hauteur moyenne de 1,50 m	7
CHAUSSEE SOUS OUVRAGE (chemin)	Fissuration		X	<i>Revêtement : chemin de terre</i>	
	Faïençage		X		
	Flaches		X		
	Fluage		X		
	Ornièrage	X		Présence de quelques ornières	7
	Autres défauts		X

Photo n°7 : Voie franchie :

- Présence d'ornières sur le chemin, favorisant la stagnation d'eau,
- Contamination des piédroits par des projections de boue sur environ 1,50 m de hauteur.

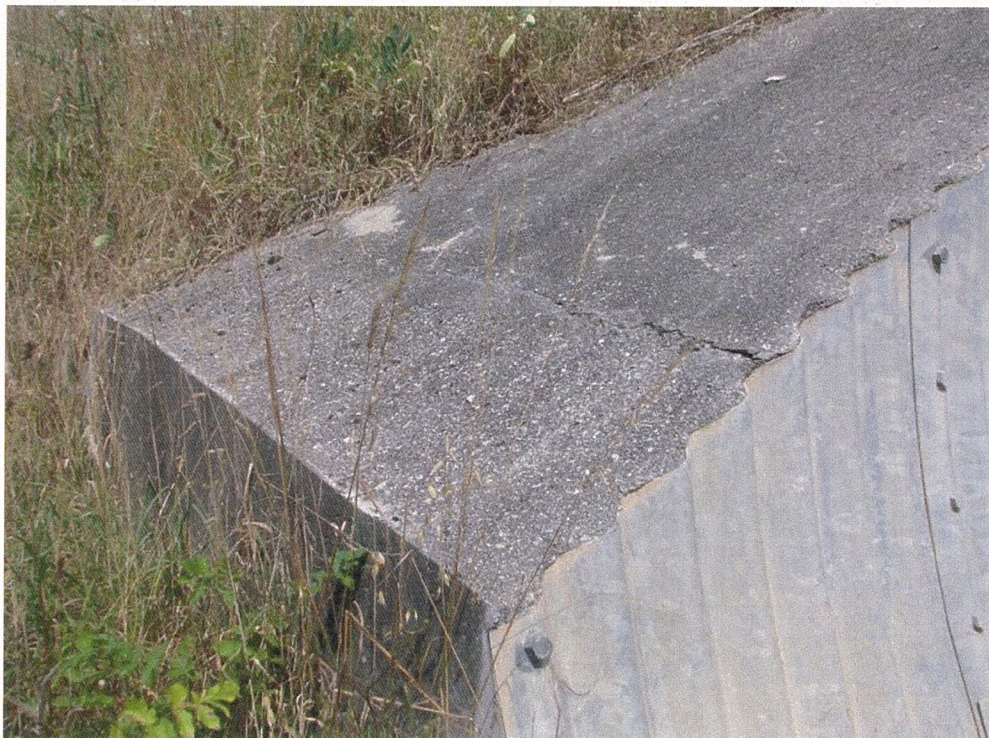
Photo n°8 : Tête de buse Ouest : Fissuration du béton côté Nord.

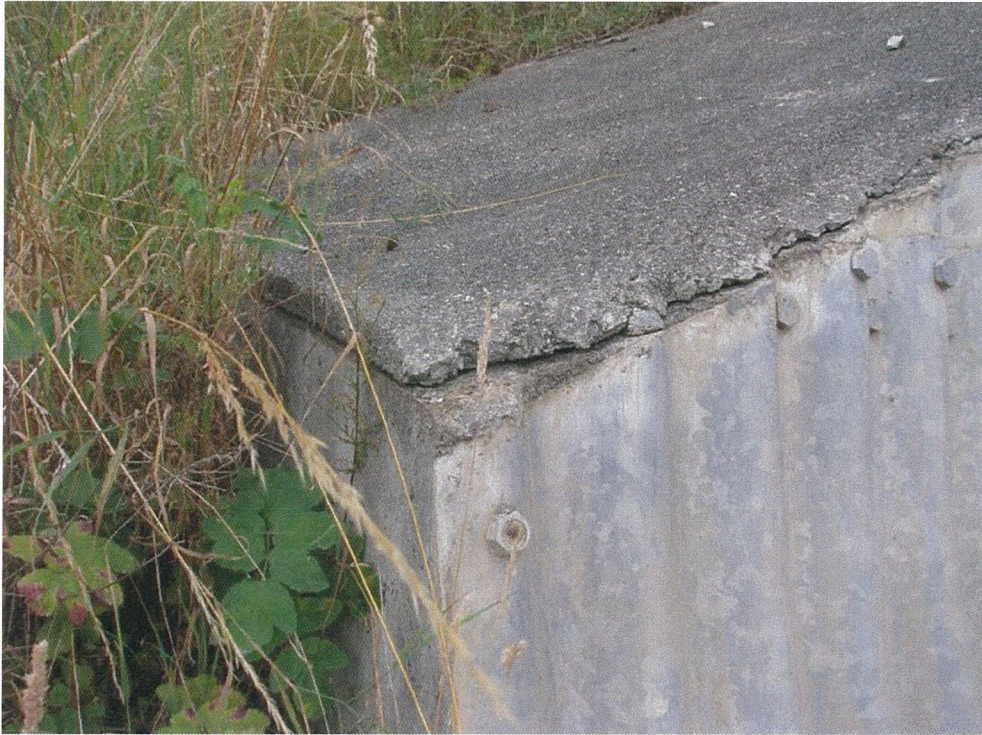
Photo n°9 : Tête de buse Est : décollement localisé du renformis côté Sud.

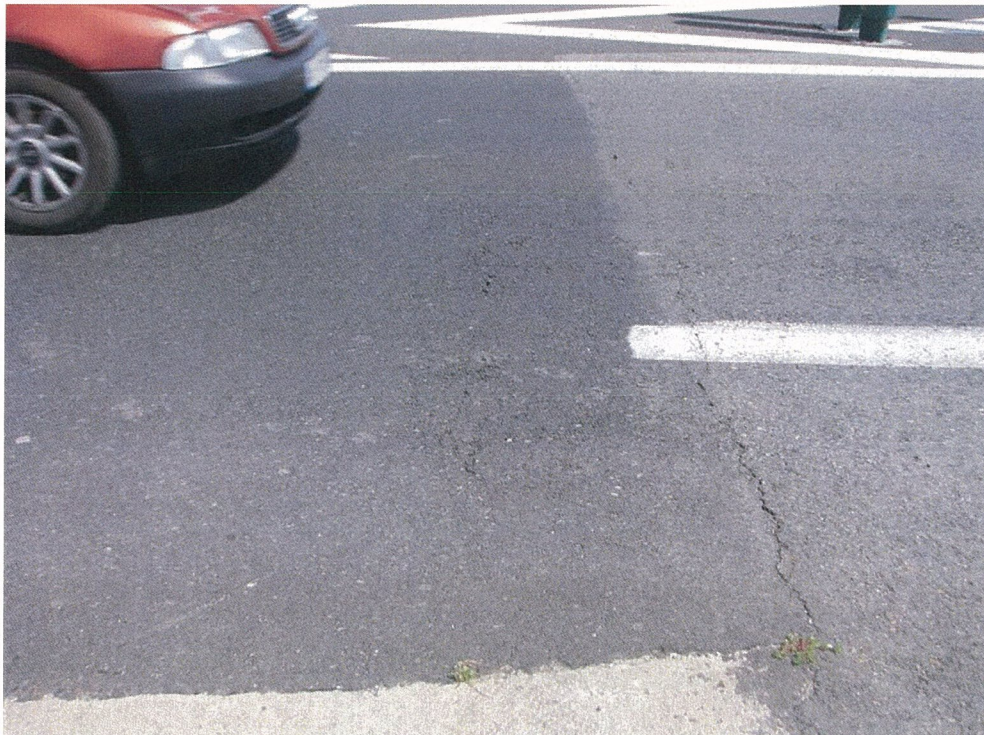
Photo n°10 : Voie portée sens Nord-Sud : Fissuration transversale (reprise d'enrobé).

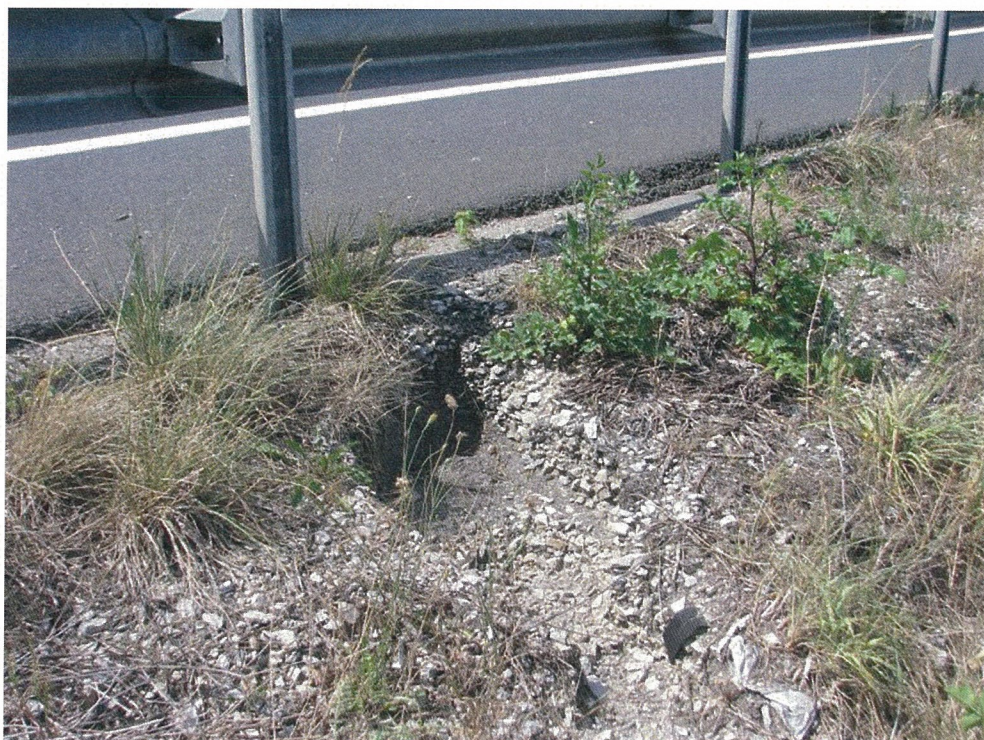
- Les petits ravinements relevés sur l'accotement Est de la voie portée sont la conséquence de l'absence de canalisation des eaux pluviales sur l'ouvrage.

Photo n°11 : Accotement de la voie portée – sens Sud-Nord : Affouillements liés à l'absence de guidage des EP au niveau du fil d'eau.

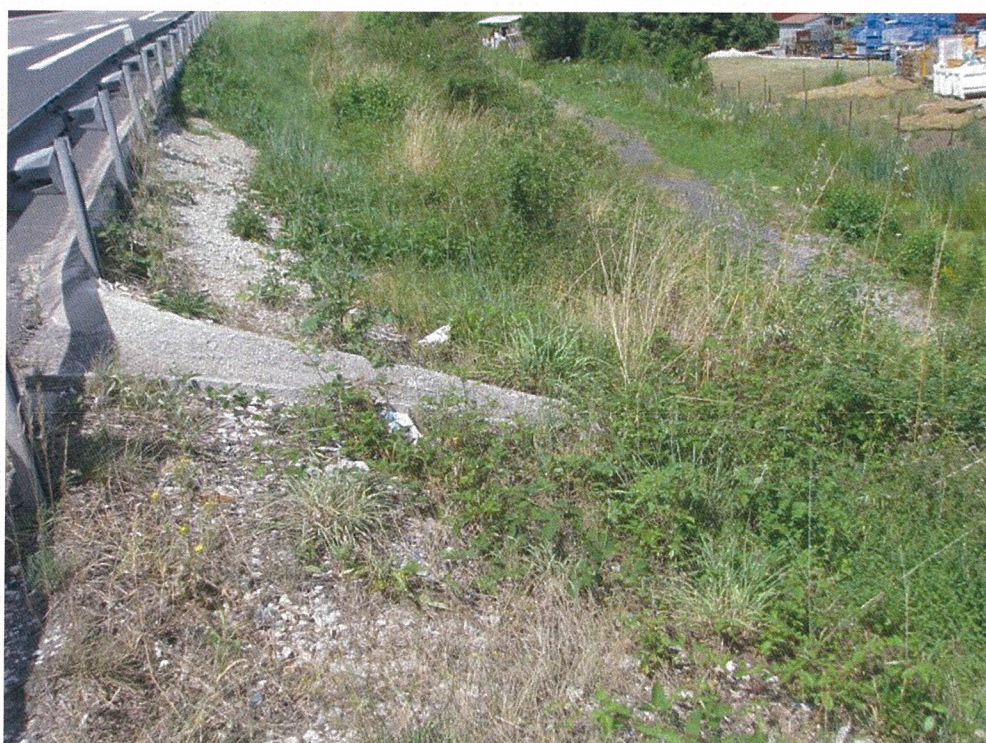
DÉSIGNATION DES PARTIES D'OUVRAGE	TYPES DE DÉFAUTS	DÉFAUTS		OBSERVATIONS	PHOTOS
		OUI	NON		
DRAINAGE	Sous-dimensionnement		X	Dans la descente d'eau située côté Nord-Est	12
	Végétation parasite	X			
	Désorganisation		X		
	Tuiles cassées		X		
	Profil en long du fil d'eau		X		
	Fil d'eau engravé		X	Accotements non revêtus (interfaces entre les glissières de la voie portée et les têtes de buse) Divagation des EP en rive (fil d'eau de la voie portée dans le sens Sud-Nord)	13, 14
	Engrèvement		X		
	Autres défauts	X			
		X			
REMBLAIS CONTIGUS	Affaissement		X		
	Autres défauts		X		
ÉQUIPEMENTS	Désordres sur le grillage	X		Absence d'un poteaux de support du grillage côté Est	15
DIVERS	Autres défauts		X

Photo n°12 : Présence de végétation parasite dans la descente d'eau située sur l'accotement côté Nord-Est (sens Sud-Nord).

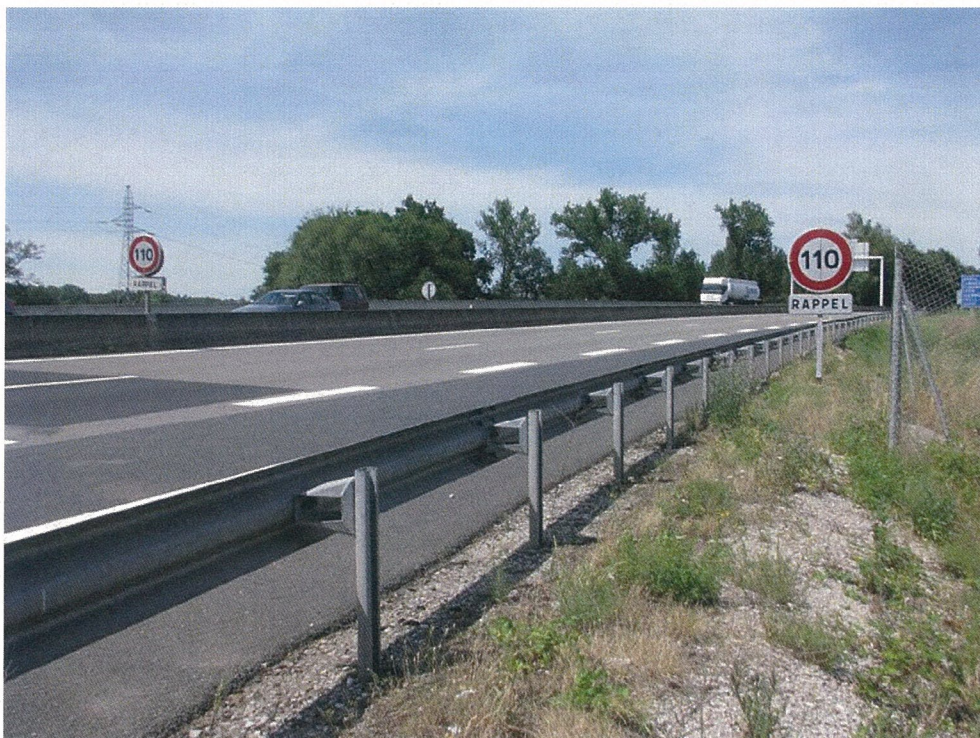
Photo n°13 : Accotements Est non revêtus (interfaces entre les glissières de la voie portée et les têtes de buse) .

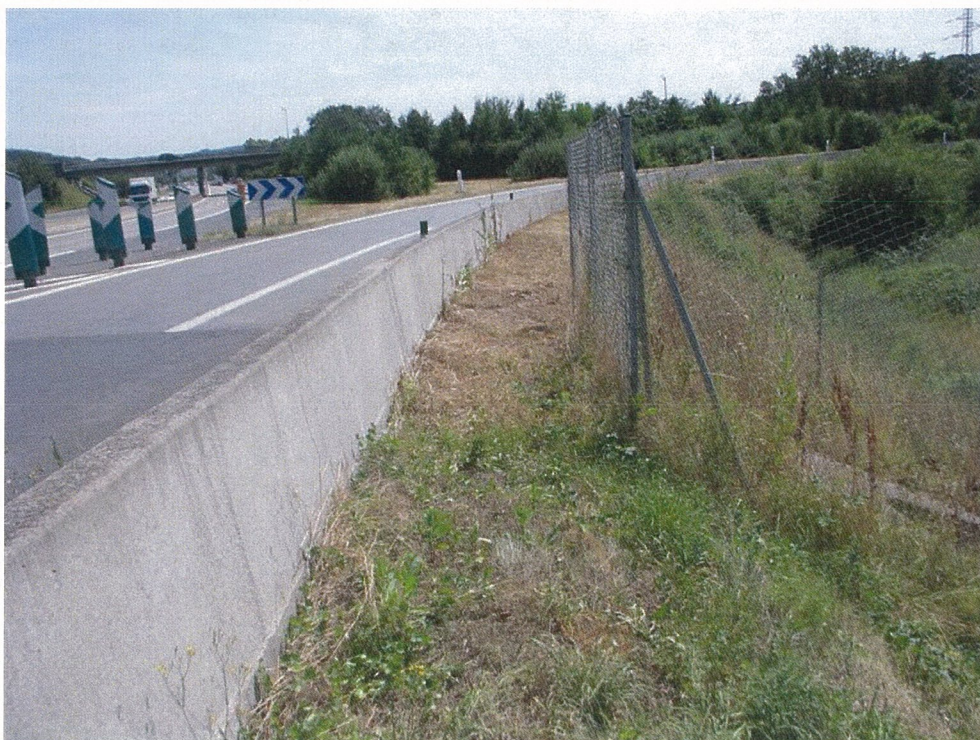
Photo n°14 : Accotements Ouest non revêtus (interfaces entre les glissières de la voie portée et les têtes de buse).

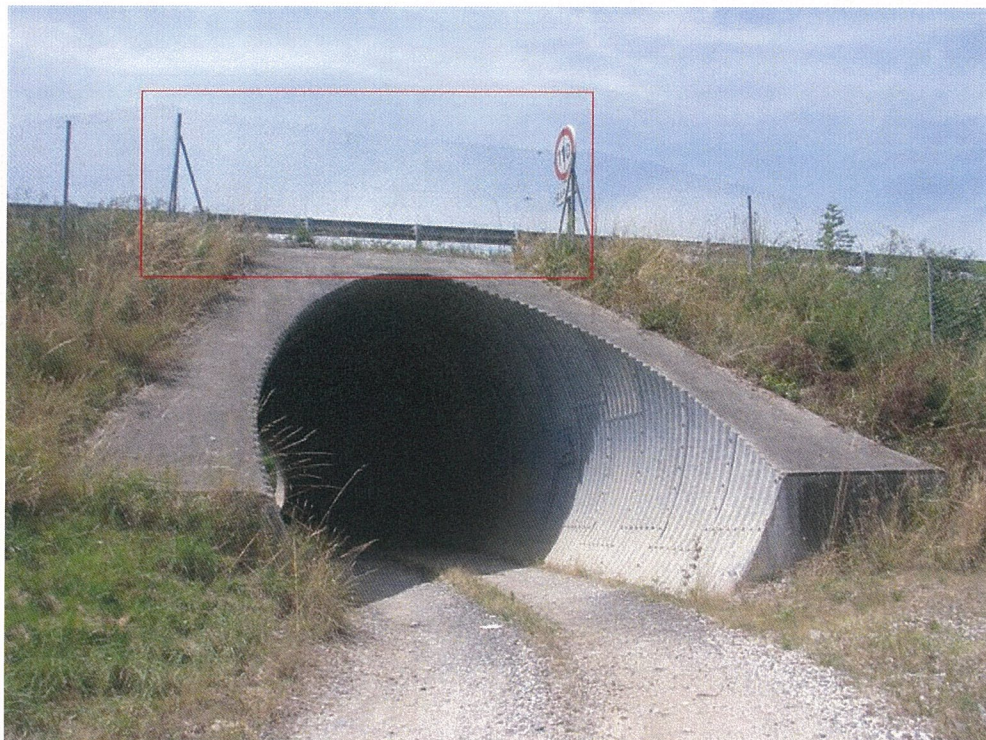
Photo n°15 : Absence d'un poteau de soutien du grillage en tête de buse (côté Est).

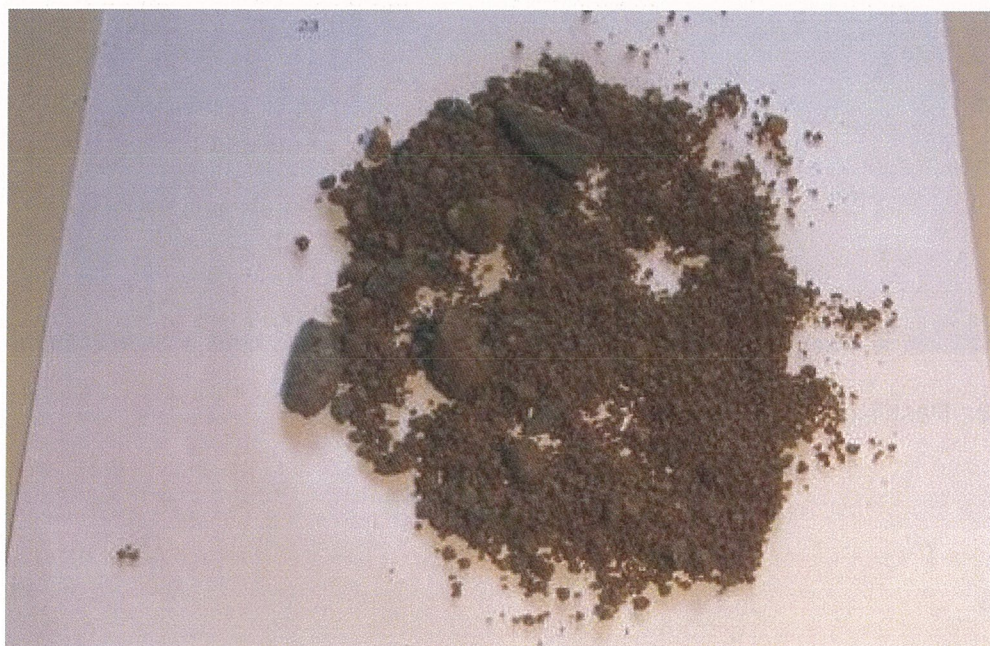
Prélèvements de remblai	Caractéristiques du matériau	pH	Résistivité à 20°C (ohm.cm)	Teneur en Chlorures (Cl en mg/kg/matériau sec)	Teneur en Sulfates (SO4 en mg/kg/matériau sec)	Photos
1	Sable et petit gravier de schiste	7,6	3 802	8,3	67	20

Les caractéristiques chimiques du matériau de remblai sont conformes aux recommandations du SETRA.

Photo n°16 : Prélèvement de remblai - Sable et petits graviers de schiste.

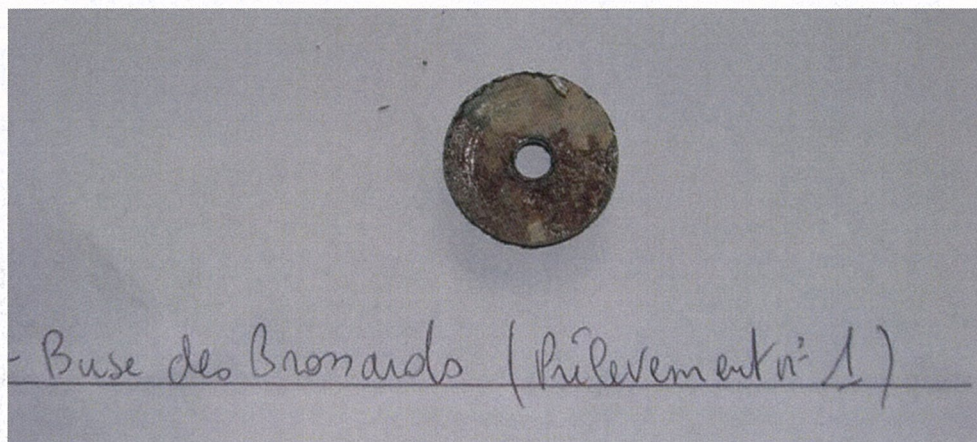
Pastillage	Hauteur (m)	Profil (m)	Épaisseurs résiduelles mesurées au palmer (mm)	Observations sur pastillages	Photos
1	0,05	37,50 (côté Sud)	3,35; 3,31; 3,32; 3,18	<u>Face interne</u> : Ras <u>Face externe</u> : Faiblement corrodée	17, 18
2	0,05	42,50 (côté Sud)	4,47; 4,35; 4,36; 4,51	<u>Face interne</u> : Faiblement corrodée <u>Face externe</u> : Ras	19, 20

Photo n°17 : Pastillage n°1 - Face externe (côté remblai) - Faiblement corrodée.

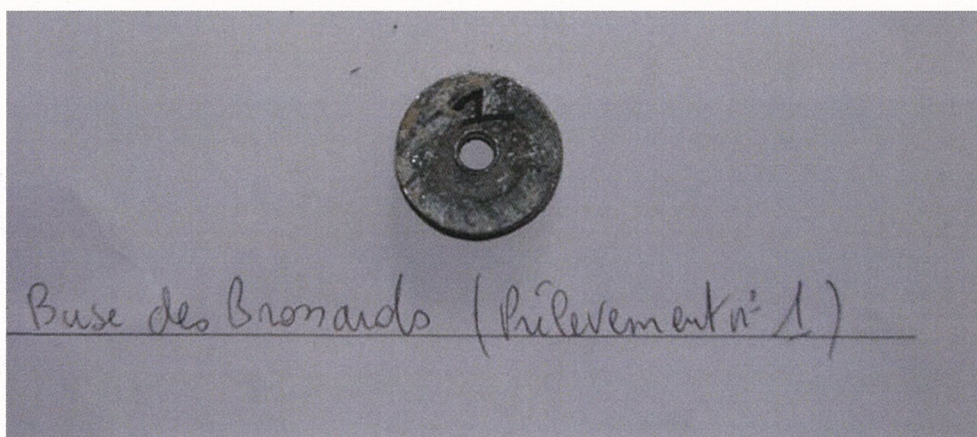
Photo n°18 : Pastillage n°1 - Face interne (côté vue) - RAS.

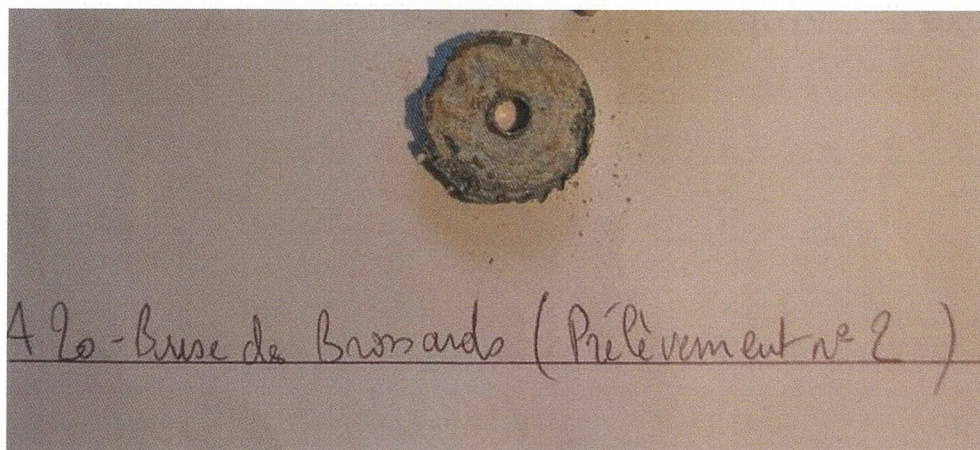
Photo n°19 : Pastillage n°2 - Face externe (côté remblai) - RAS.

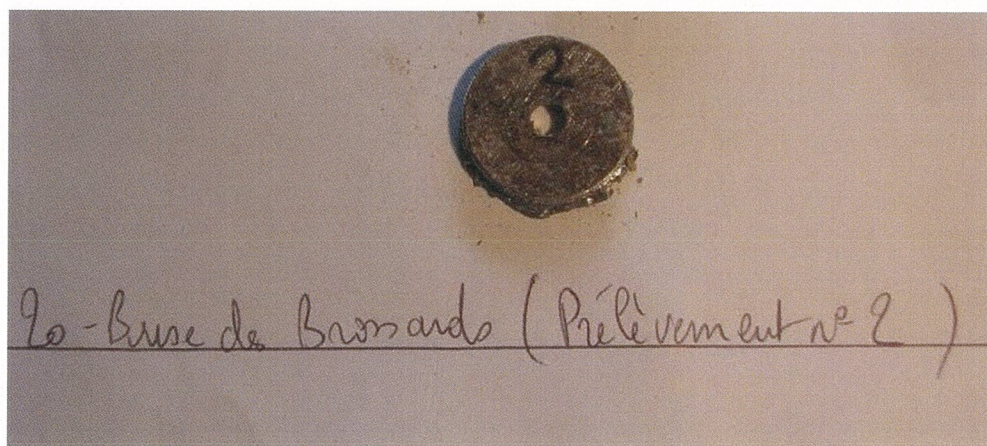
Photo n°20 : Pastillage n°2 - Face interne (côté vue) - Faiblement corrodée.
