Rapport de repérage des matériaux et produits contenant de l'amiante avant réalisation de travaux dans un immeuble bâti

Nom du site : Cour d'Appel de Papeete

Numéro d'affaire :
Référence du rapport : 357090170.2.R
Rédigé le : 07/07/2022
Par l'opérateur de repérage : Romain HANEL
Date de la commande : 27/05/2022

Description succincte du programme des travaux
Travaux de rénovation sur l'ensemble des façades extérieures de la cour d'appel.

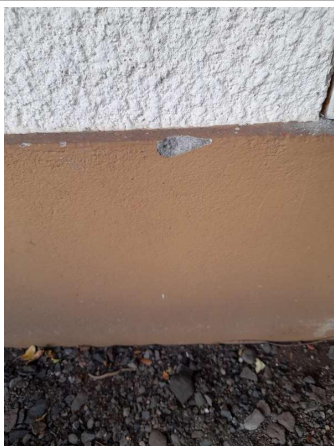
Prélèvement - P001 : Cour d'appel / Extérieur / Façade - Enduit
- (Absence d'amiante)

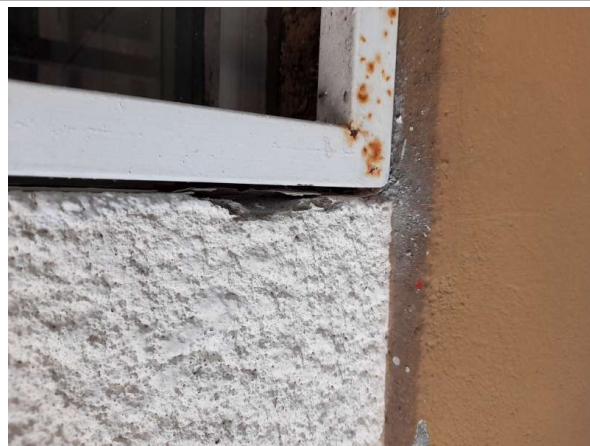
Prélèvement - P002 : Cour d'appel / Extérieur / Façade - Enduit
- (Présence d'amiante)

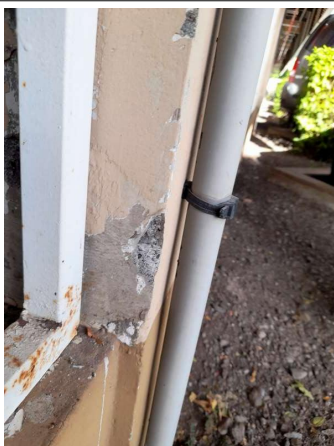
Prélèvement - P003 : Cour d'appel / Extérieur / Façade - Enduit
- (Présence d'amiante)

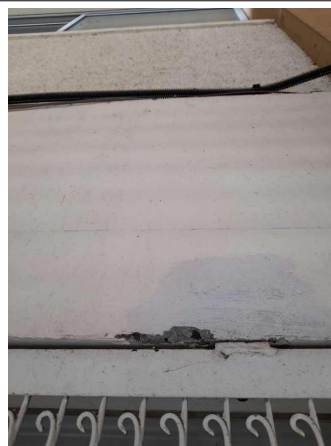
Prélèvement - P004 : Cour d'appel / Extérieur / Façade - Enduit
- (Présence d'amiante)

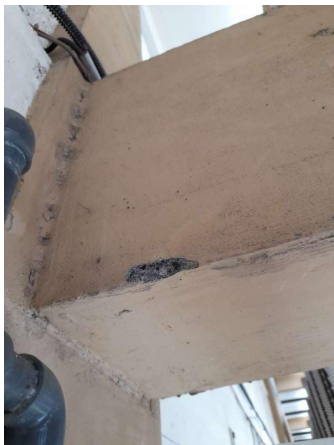
Prélèvement - P005 : Cour d'appel / Extérieur / Façade - Enduit
- (Absence d'amiante)

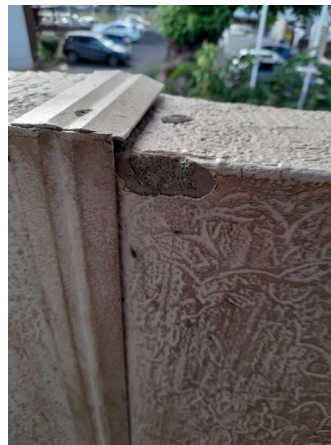
Prélèvement - P006 : Cour d'appel / Extérieur / Façade - Enduit
- (Présence d'amiante)

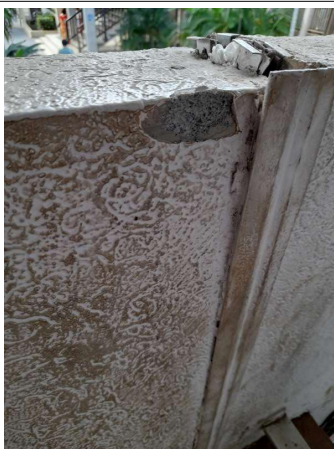
Prélèvement - P007 : Cour d'appel / Extérieur / Façade - Enduit
- (Présence d'amiante)

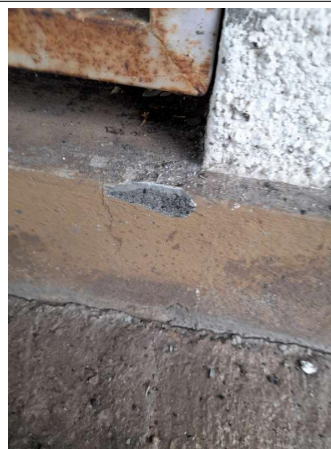
Cour d'appel / Extérieur / Façade	Façade	Enduit	ciment, peint, marron	P008	Résultat d'analyse	Enduit ciment peint de la partie basse en façade.	OUI
Cour d'appel / Extérieur / Façade	Façade	Enduit	ciment, peint, blanc(he)	P009	Résultat d'analyse	Enduit ciment peint de l'enduit non-lisse.	NON
Cour d'appel / Extérieur / Façade	Poteau	Enduit	ciment, peint, beige, marron	P010	Résultat d'analyse	/	OUI
Cour d'appel / Extérieur / Façade	Poutre	Enduit	ciment, peint, blanc(he)	P011	Résultat d'analyse	/	OUI
Cour d'appel / Extérieur / Façade	Poutre	Enduit	ciment, peint, beige	P012	Résultat d'analyse	/	OUI
Cour d'appel / Extérieur / Façade	Façade	Joint de structure	fibreux	P013	Résultat d'analyse	/	NON
Cour d'appel / Extérieur / Façade	Façade	Enduit	ciment, peint, blanc(he)	P014	Résultat d'analyse	Enduit ciment peint des rives.	OUI
Cour d'appel / Extérieur / Façade	Façade	Enduit	ciment, peint, blanc(he)	P015	Résultat d'analyse	Enduit ciment peint des rives.	OUI

Prélèvement - P008 : Cour d'appel / Extérieur / Façade - Enduit
- (Présence d'amiante)

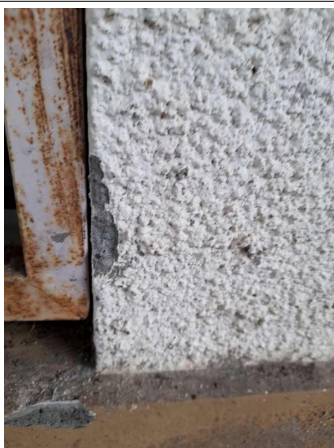
Prélèvement - P009 : Cour d'appel / Extérieur / Façade - Enduit
- (Absence d'amiante)

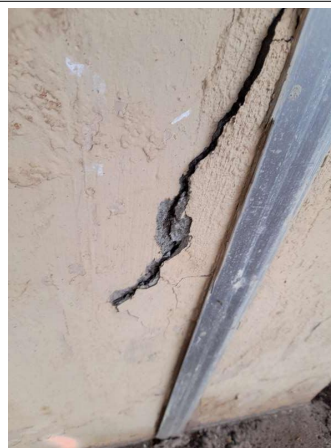
Prélèvement - P010 : Cour d'appel / Extérieur / Façade - Enduit
- (Présence d'amiante)

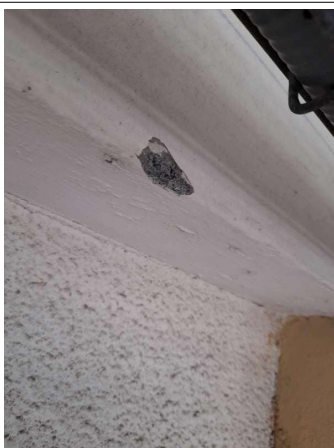
Prélèvement - P011 : Cour d'appel / Extérieur / Façade - Enduit
- (Présence d'amiante)

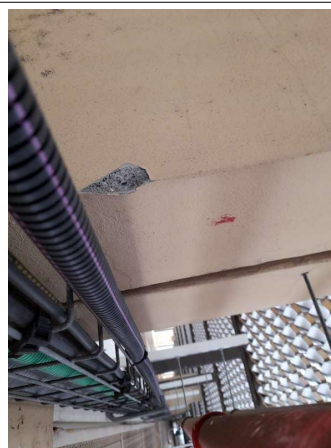
Prélèvement - P012 : Cour d'appel / Extérieur / Façade - Enduit
- (Présence d'amiante)

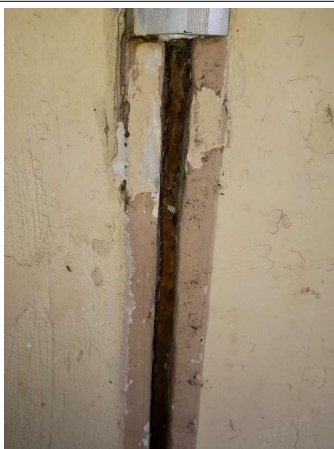
Le joint de dilatation fibreux marron est négatif à la présence de fibres d'amiante.

Prélèvement - P013 : Cour d'appel / Extérieur / Façade - Joint de structure- (Absence d'amiante)

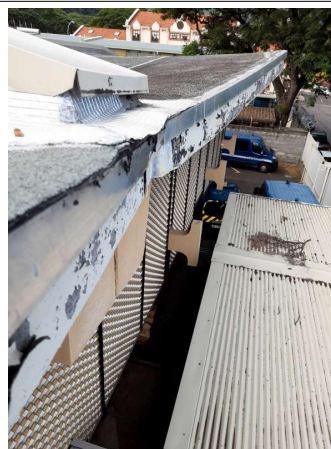
Prélèvement - P014 : Cour d'appel / Extérieur / Façade - Enduit - (Présence d'amiante)

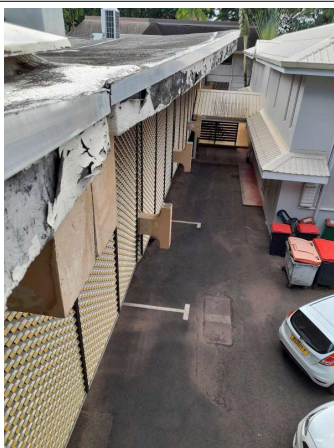
Prélèvement - P015 : Cour d'appel / Extérieur / Façade - Enduit - (Présence d'amiante)

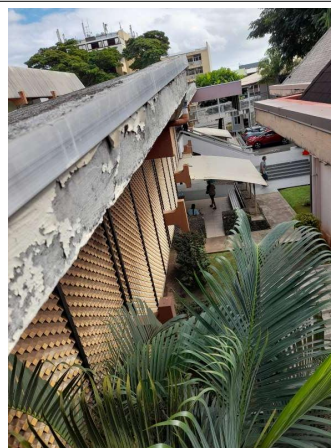
Cour d'appel / Extérieur / Façade	Façade	Enduit	ciment, peint, blanc(he)	P016	Résultat d'analyse	Enduit ciment peint des rives.	OUI

Prélèvement - P016 : Cour d'appel / Extérieur / Façade - Enduit - (Présence d'amiante)

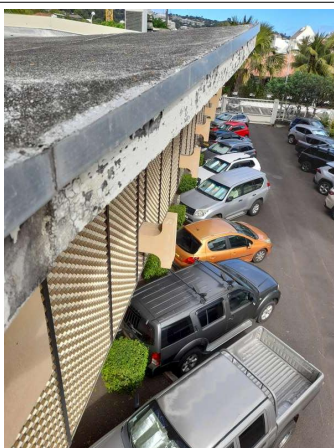
Localisation	Ouvrage	Matériau ou produit	Description	N° Prél.	Critère de décision	Sondage / Observation	Présence d'amiante
Cour d'appel / Extérieur / Façade	Façade	Enduit	ciment, peint, blanc(he)	P017	Résultat d'analyse	Enduit ciment peint des rives.	OUI

Prélèvement - P017 : Cour d'appel / Extérieur / Façade - Enduit - (Présence d'amiante)
