Diagnostic structurel

**Mess de la Caserne de
Gendarmerie Bongeot
2, route de Corbigny
à GUERET**

**DEFRETIN
INGENIERIE**

Limoges le 12 mai 2024

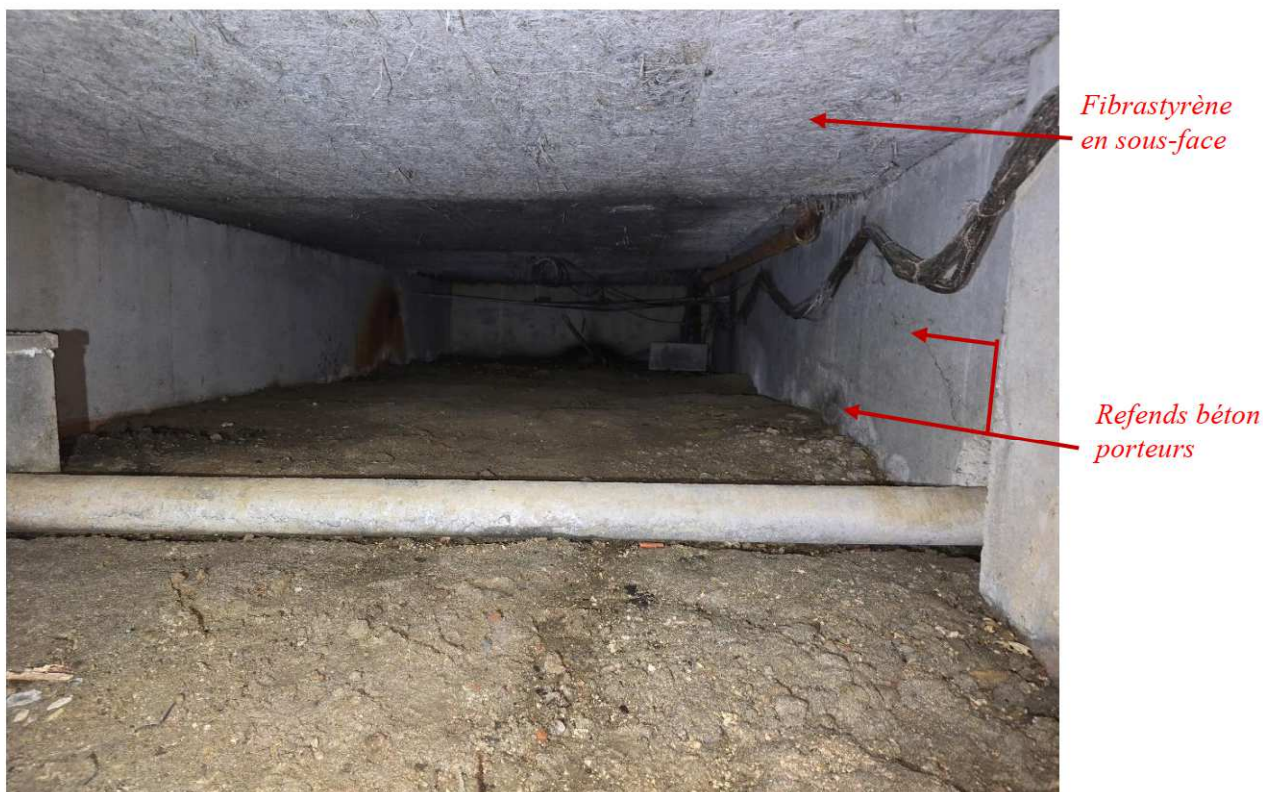
Photo n° 1 : Vue d'une travée type

Sur ces deux clichés, on peut constater la présence d'un fibrastyrène suspendu en sous-face.

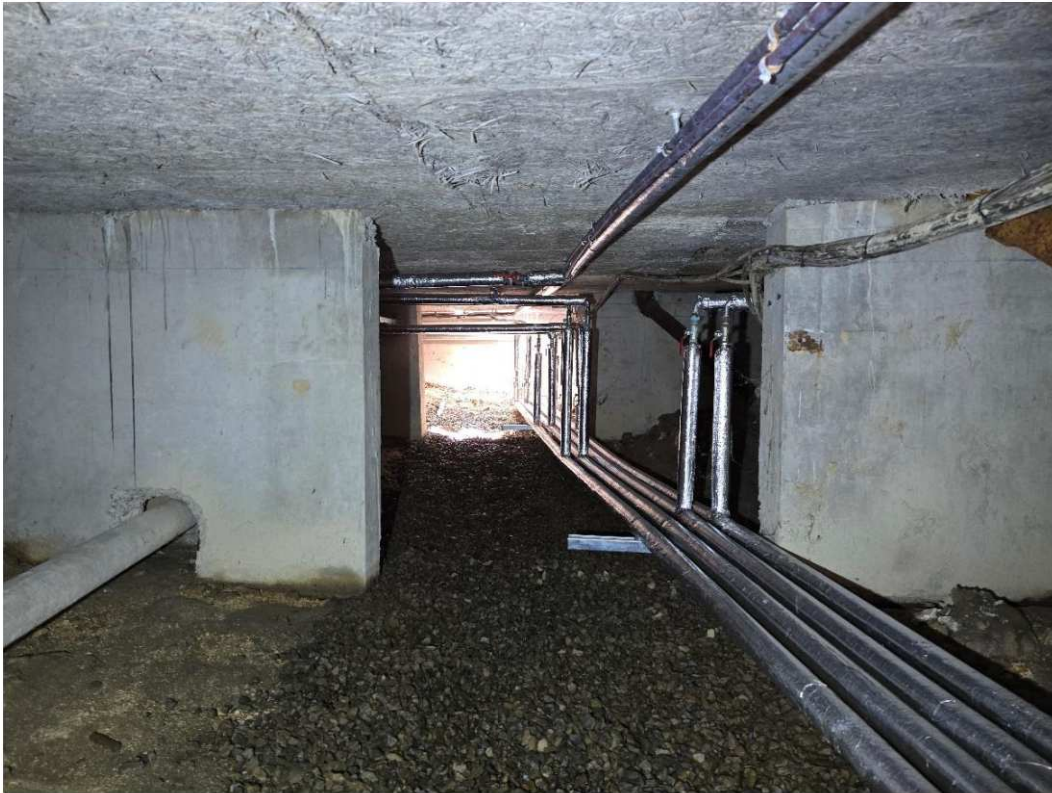
Photo n° 2 : Vue de la « circulation » centrale

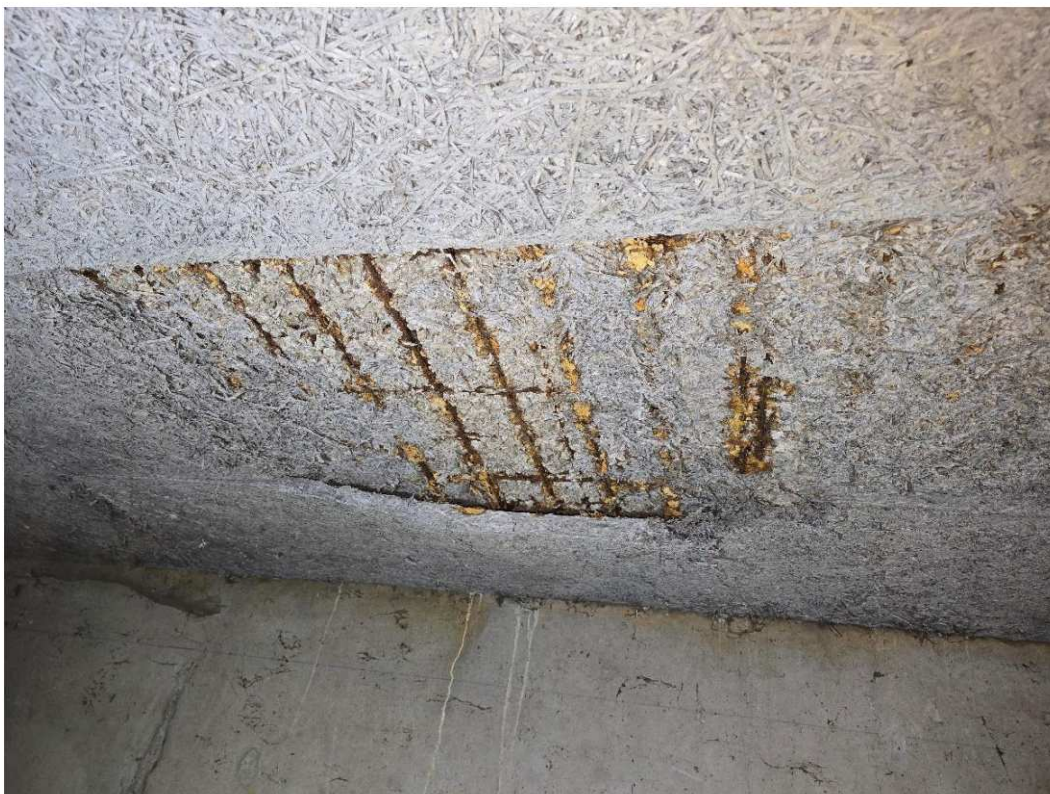
Le treillis soudé reconnu dans les sondages effectués en nappe inférieure se compose d'une maille 250 mm (aciers de répartition) x 100 mm (aciers porteurs). Le diamètre est difficilement détectable en raison de la forte corrosion constatée. Néanmoins à l'aide des Gammas ADETS (1971) relatives à l'année de construction (1974), il est possible d'envisager que les treillis étaient soit de type A300/159 ou A375/196. Etant donné la portée des planchers, à savoir 3.25 m, le treillis est A375/196 soit les sections d'aciers suivantes :

Photo n° 3 : Armatures en sous-face de dalle

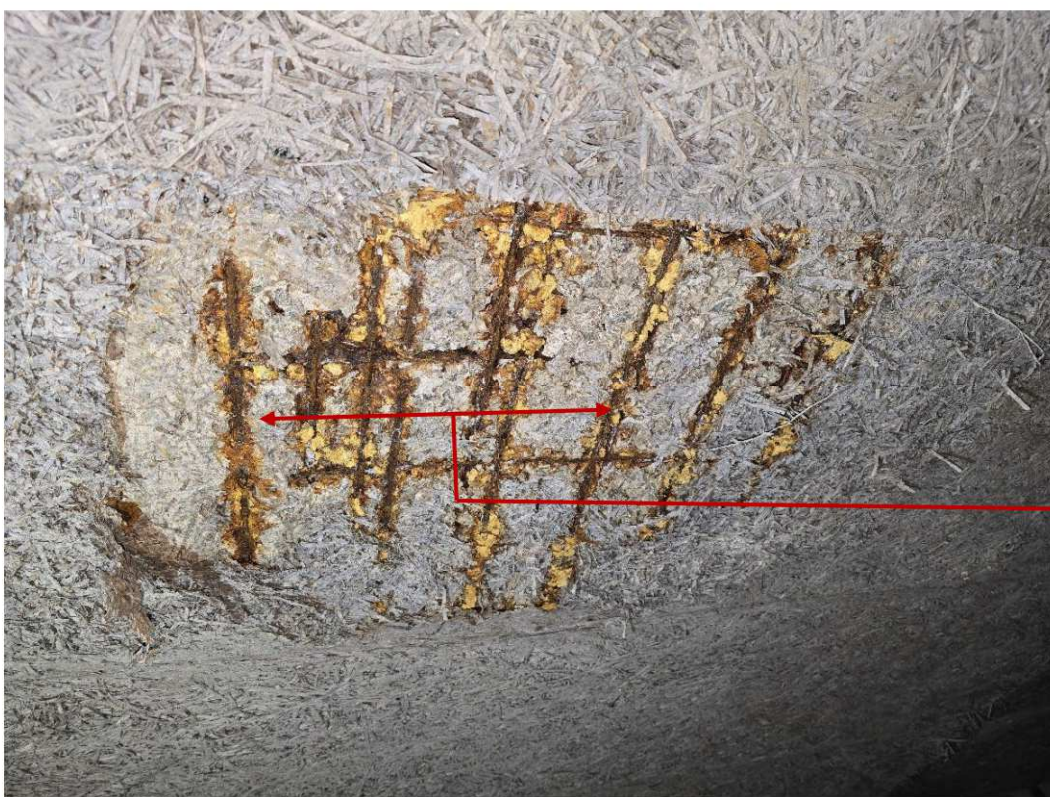
Photo n° 4 : Zone de recouvrement d'armatures

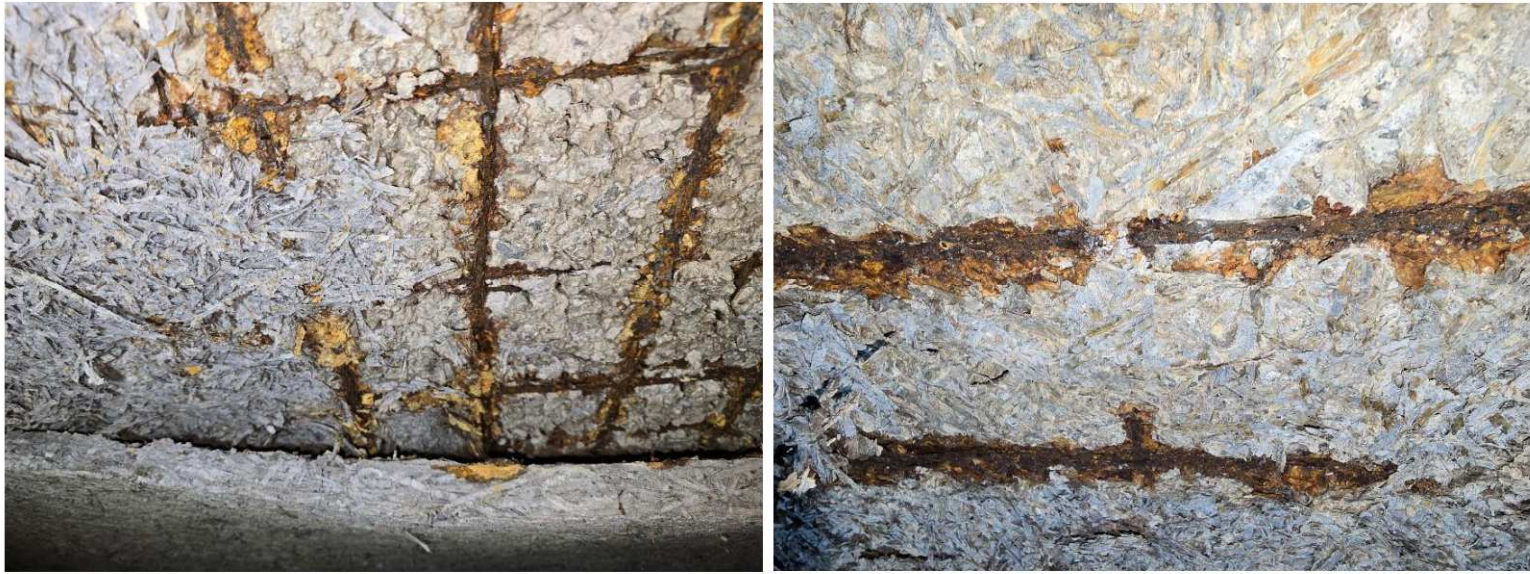
Photos n°5a/5b : Zoom sur les armatures inférieures (décollement du fibrastyrène en sous-face)

- Les armatures sont fortement corrodées du fait d'un enrobage faible, voire nul sur certaines zones les exposant à l'air ambiant naturellement humide.
- Les sections d'armatures d'origine étant très faibles, elles sont par conséquent encore plus sensibles au phénomène de corrosion (pourcentage de diminution de section important). Pour exemple, une perte de 1/10ème de millimètre sur un acier de 5 mm de diamètre représente une perte section de l'ordre de 8 % donc une augmentation de contrainte de même ordre.

- dépose et purge intégrale du fibrastyrène en sous-face, dégagement des armatures pour traitement par produit(s) de passivation / inhibition, reprofilage de plancher en sous-face par ajout de 4 à 5 cm compris coffrage dans le vide sanitaire, mise en place de plats collés en carbone type SIKACARBODUR pour renfort en flexion (dû à la perte de section des armatures corrodées).
