Numéro d'affaire : 2025P45

## Rapport de diagnostic structure

### Diagnostic structure - Gendarmerie Guéret

Etude réalisée pour : SGAMI Sud-Ouest

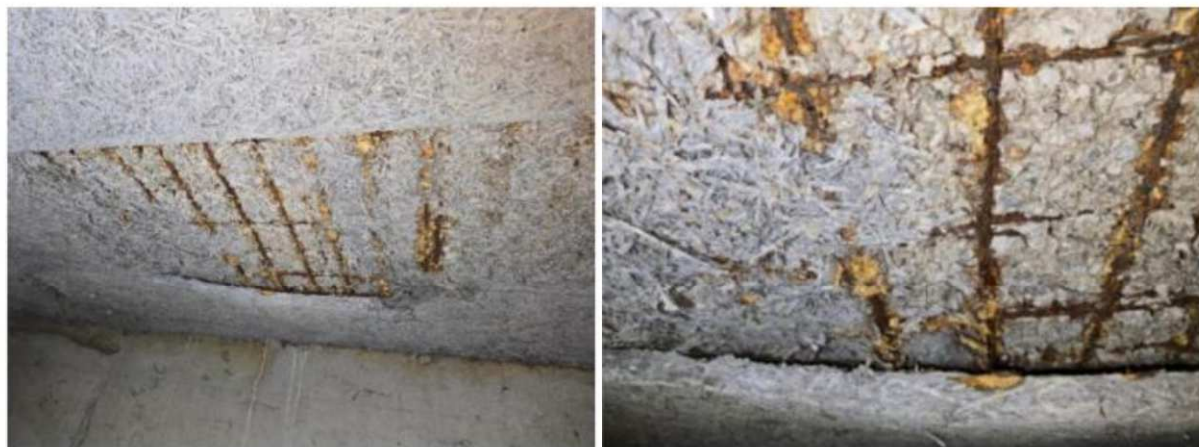
Figure 1 : Photographie des désordres

La mission concerne le bâtiment du mess de la caserne de gendarmerie Bongeot, situé au 2 route de Corbigny à Guéret (23). Des désordres structurels sont localisés au niveau de la dalle du rez-de-chaussée. Un diagnostic, réalisé en 2024, a mis en évidence une ségrégation du béton accompagnée d'une forte corrosion des armatures, avec une perte d'adhérence entre béton et aciers.

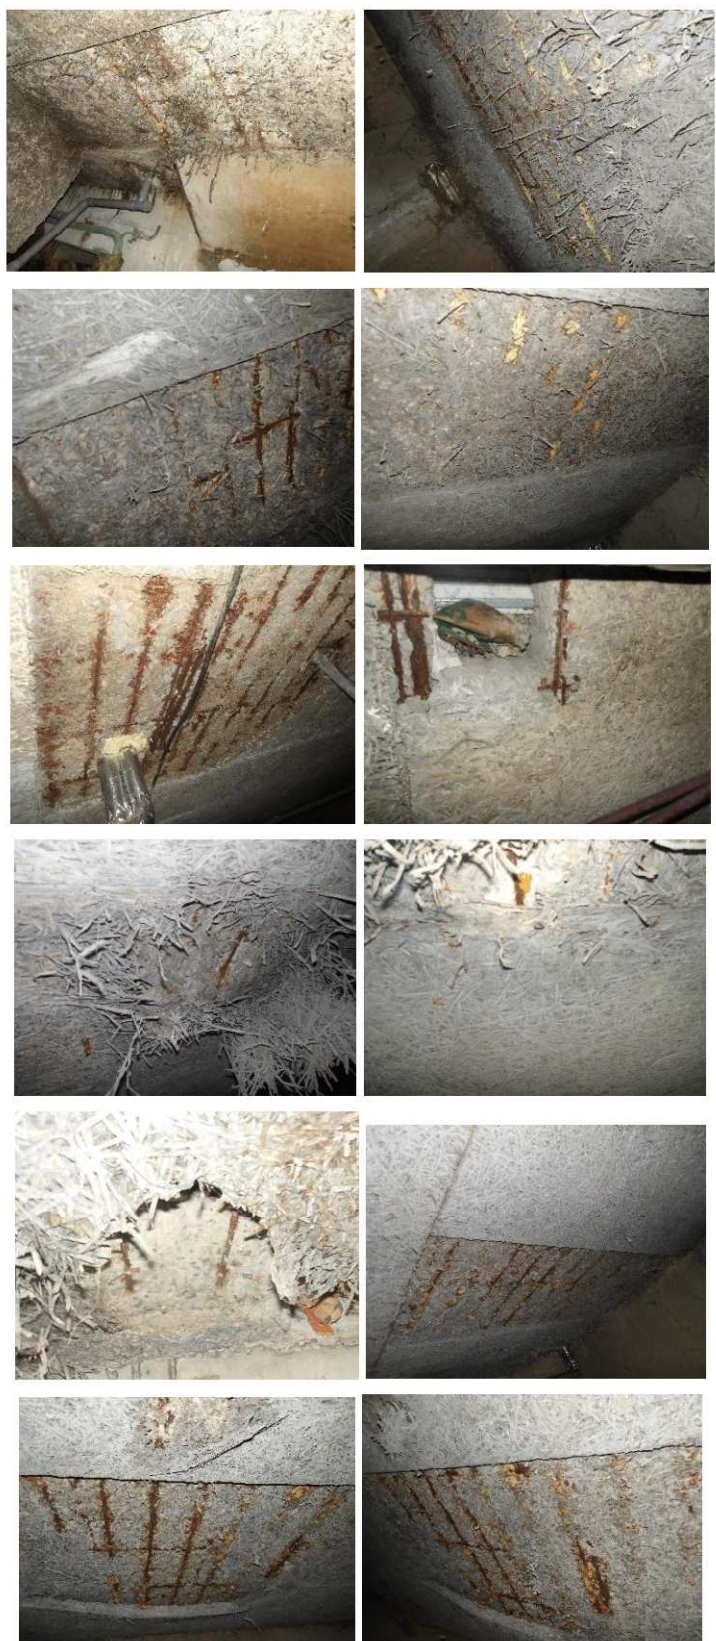
<p>1</p>	<p>Armatures apparentes et corrodées au niveau de la dalle</p>

2. Augmentation de l'épaisseur/hauteur de la dalle existante par l'ajout d'une dalle de compression en remplacement de la chape non structurelle actuellement présente. La mise en place de cette solution nécessitera la dépose de l'intégralité du revêtement et de la chape non structurelle. Les dégradations présentes en sous-face des dalles doivent être également traitées dans ce cas ; cela comprend : dépose et purge intégrale du fibrastyrène, restauration du béton selon les principes 3 à 11 de l'EN 1504 ; application d'un béton projeté afin de restaurer l'enrobage suffisant aux armatures.

4. Renforcement de la dalle par collage d'un renfort composite en fibre de carbone en sous-face de la dalle. Cette solution doit être également précédée d'un traitement des dégradations présentes en sous-face des dalles selon les mêmes principes évoqués dans la solution 2
5. Reconstruction de la continuité de la dalle par l'ajout d'armatures en BA ou par collage d'un renfort composite en face supérieure de la dalle de part et d'autre de l'appui. Le même traitement des dégradations en sous-face que celui retenu pour les solutions 2 et 3 doit être appliqué. En plus, des déposes partielles près des appuis (60 cm de chaque côté) du revêtement et de la chape non structurelle seront nécessaires pour permettre la mise en place des renforts

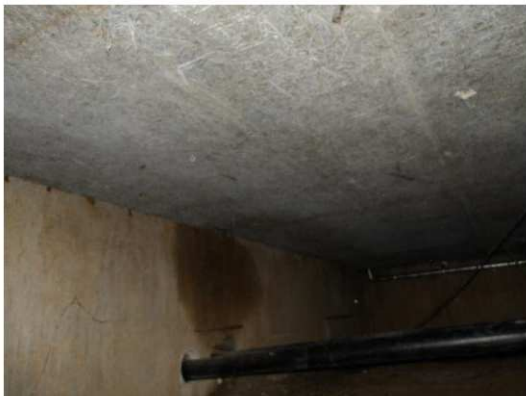
2	Trace d'humidité au niveau des murs

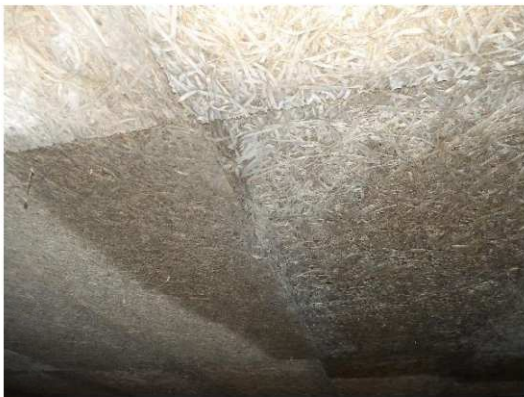
3	Trace d'humidité au niveau de la dalle du plancher haut du vide sanitaire

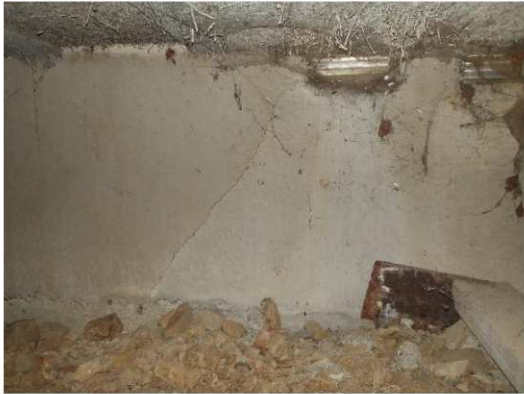
4	Fissuration au niveau des mur voiles

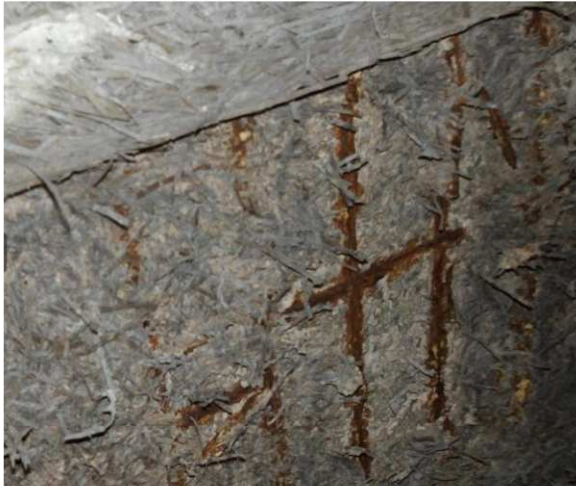
Ségrégation du béton à plusieurs endroit au niveau de la dalle du plancher haut du vide sanitaire

- Une grande partie de la dalle du plancher haut du vide sanitaire présente des armatures apparentes et corrodées, avec une perte de section importante.
- Une ségrégation du béton est observée sur la quasi-totalité du plancher.
- Les essais de traction ont mis en évidence une réduction de la résistance des armatures corrodées.
- Les essais à la thymolphtaléine ont montré que le risque de corrosion des armatures par carbonatation du béton est important
- À l'état actuel, et compte tenu de la réduction de résistance des barres (320 MPa), la dalle du vide sanitaire présente des déficits de capacité portante importants et n'est pas en mesure de reprendre une charge d'exploitation de 150 kg/m<sup>2</sup>.

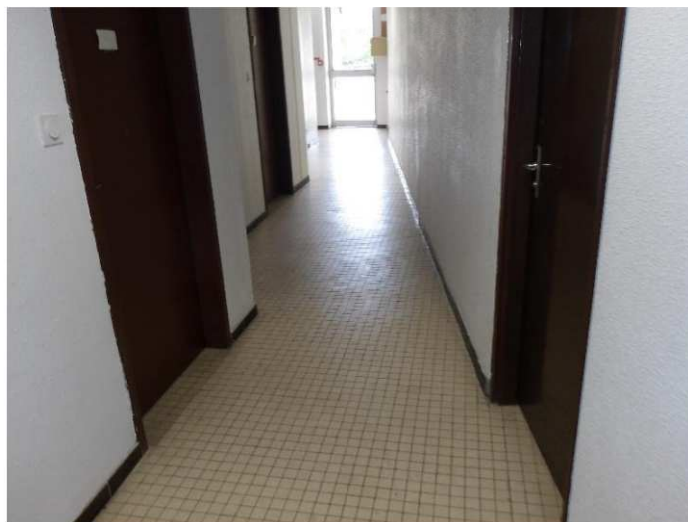
Figure 3: Photographie du RDC bas

L'inspection visuelle du rez-de-chaussée n'a pas mis en évidence de désordres au niveau de la dalle du plancher bas.

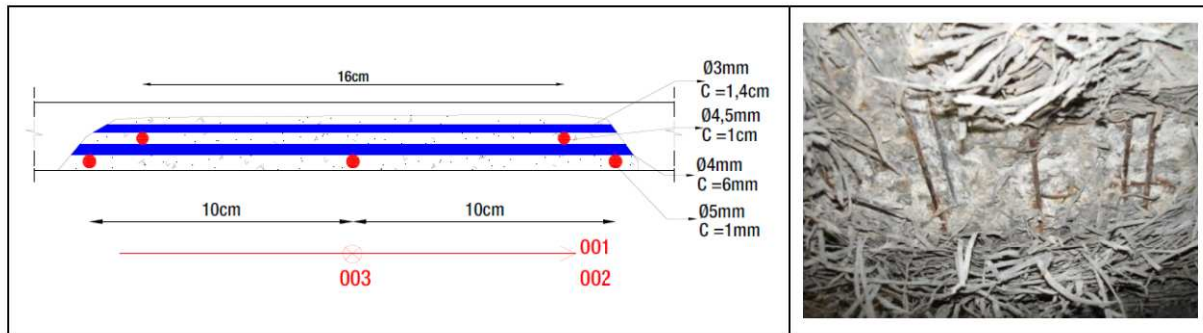
Figure 6: Sondage VS-SD1

Le sondage VS-SD1 a mis en évidence un ferrailage composé de deux lits de treillis soudés. Le premier lit est constitué de fils de 5 mm de diamètre espacés de 10 cm (aciers porteurs) et de fils de 4 mm (aciers de répartition), et le deuxième lit est constitué de fils de 4,5 mm de diamètre espacés de 15 cm (aciers porteurs) et de fils de 3 mm (aciers de répartition).

Les aciers sont apparents et présentent une corrosion avancée et une perte de matière.

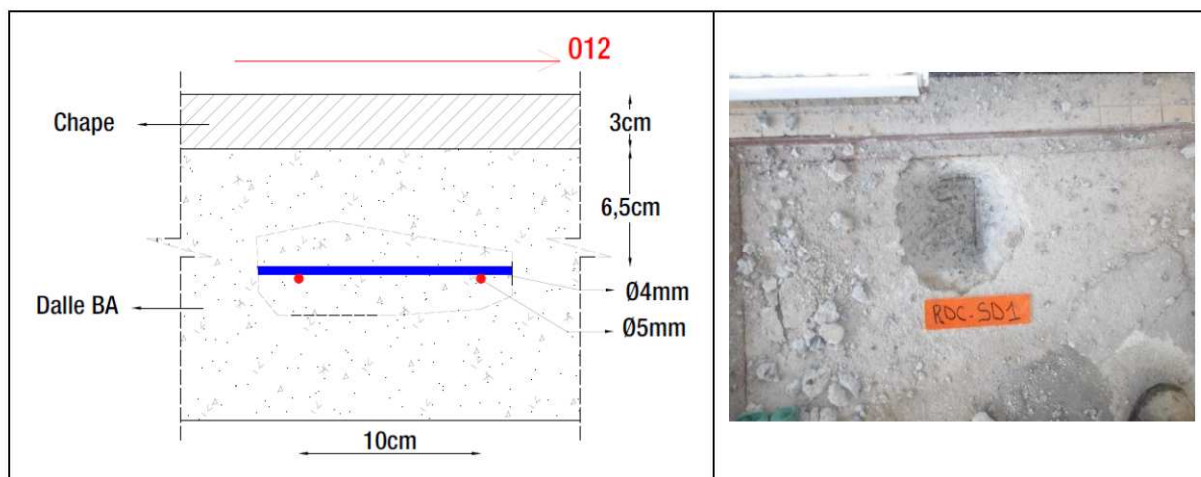
Figure 9: Sondage RDC-SD1

Le sondage RDC-SD1 est réalisé au niveau du plancher bas du RDC et a mis en évidence la présence d'une chape de 3 cm et un ferrailage en nappe supérieure de la dalle composé d'un treillis soudé constitué de fils de 5 mm de diamètre espacée de 10 cm (aciers porteurs) et de fils de 4 mm (aciers de répartition).

Le sondage RDC-SD1 réalisé en face supérieure de la dalle à proximité de l'appui, a révélé la présence d'un ferrailage constitué de fils de diamètre 5 mm espacés de 10 cm.

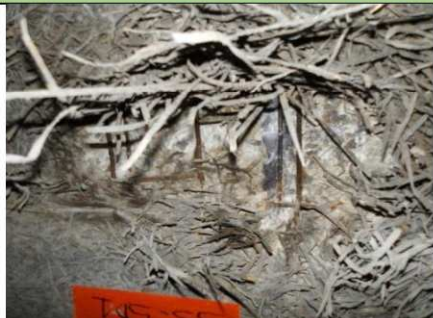
RL5 Espacement = 10 cm	Corrodées	Selon le test à la thymolphtaléine, le béton ne réagit pas avec le thymol. Une couleur légèrement bleue apparaît au-dessus des aciers.

D'après les résultats obtenus, le risque de corrosion des armatures par carbonatation du béton est important. Cela indique que le béton ne protège pas les armatures contre la corrosion.

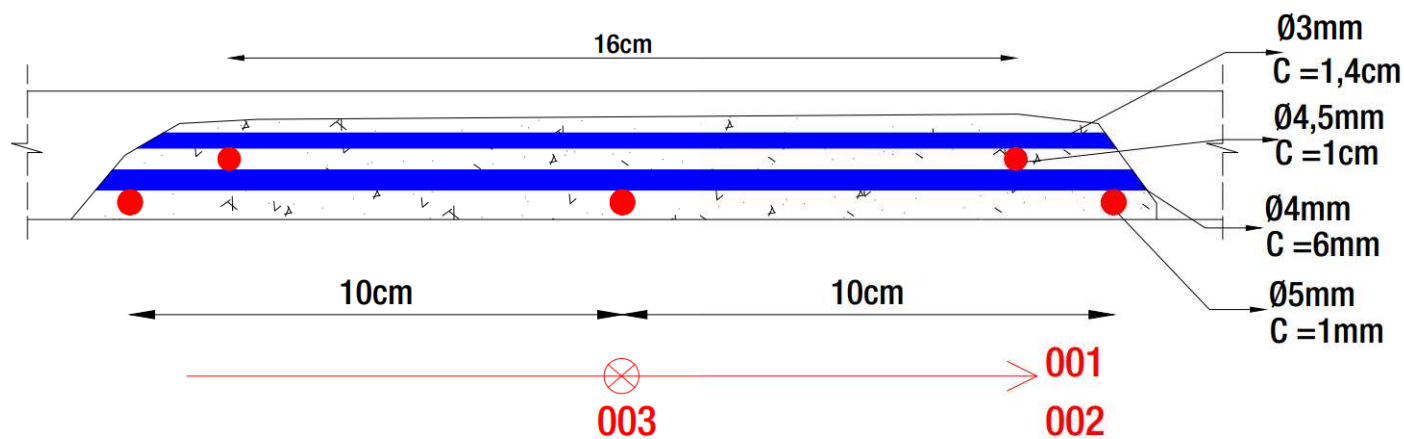
# Sondage VS-SD1\_Dalle BA

Les aciers présentent une corrosion avancée

Test thymolphtaléine : Pas de changement de couleur.

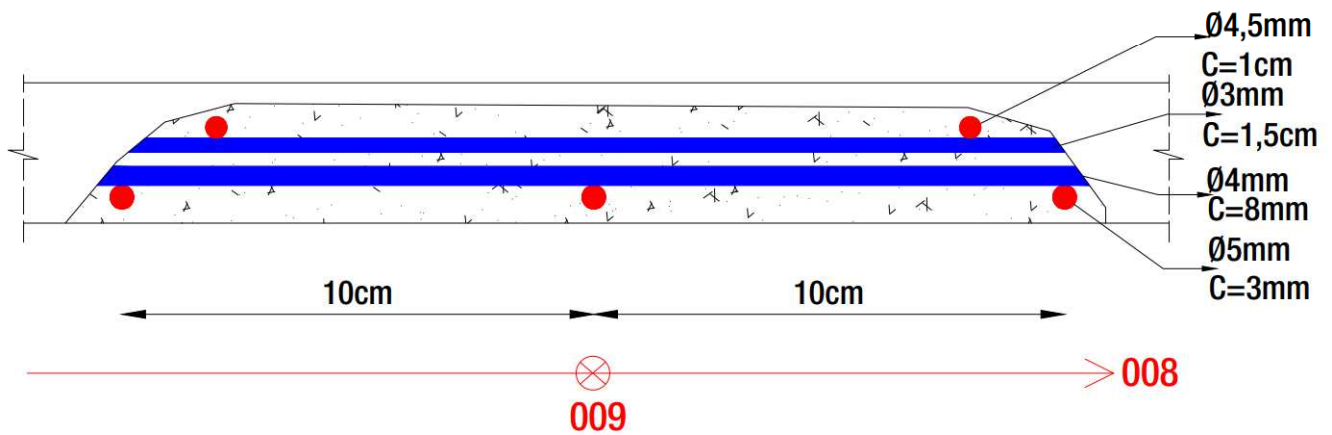
# Sondage VS-SD2\_Dalle BA

Perte de section des aciers.

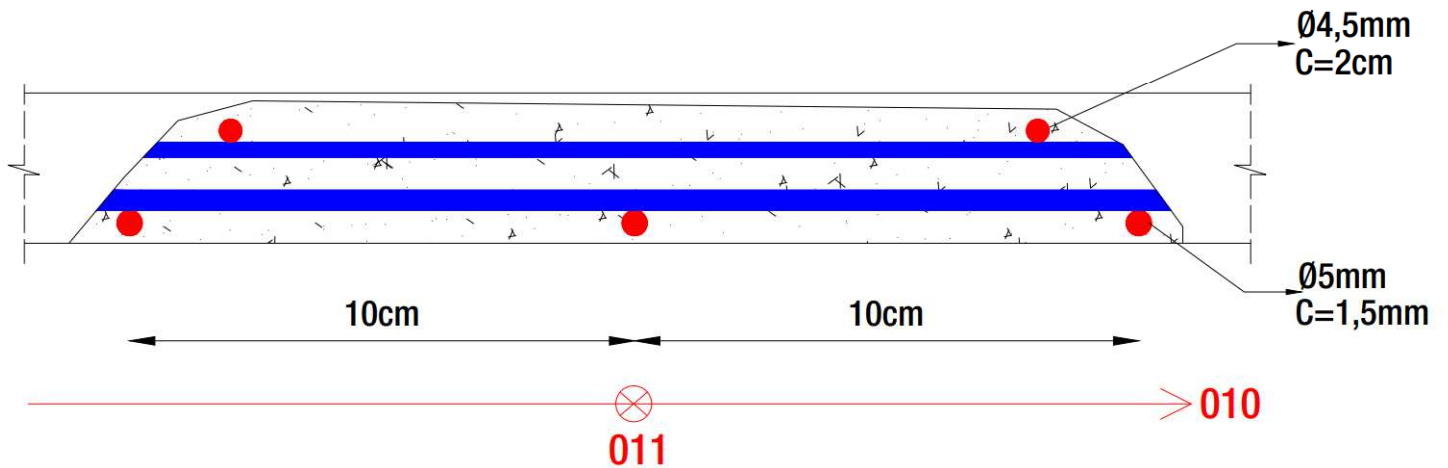
# Sondage VS-SD3\_Dalle BA

Perte de section des aciers.
