## Diagnostic structurel

**Mess de la Caserne de  
Gendarmerie Bongeot  
2, route de Corbigny  
à GUERET**

**DEFRETIN  
INGENIERIE**

Rapport Indice : A

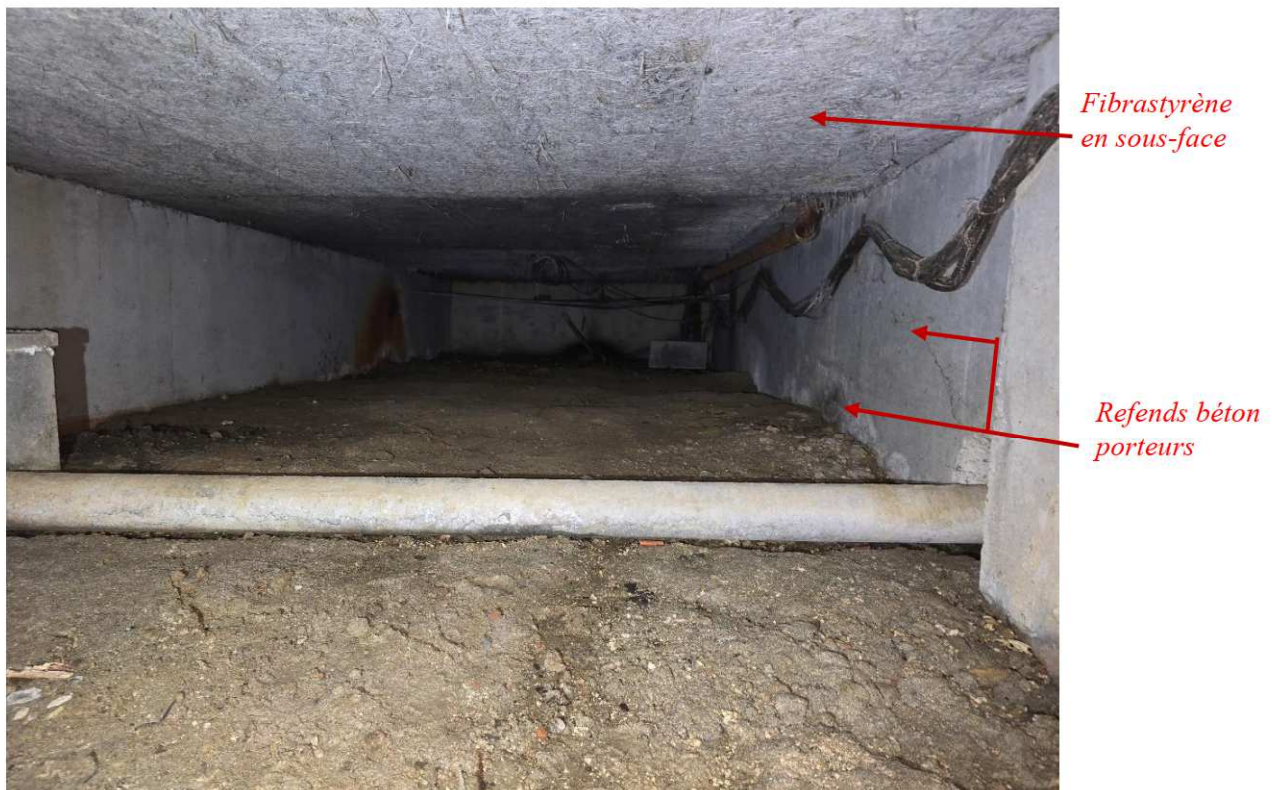
Photo n° 1 : Vue d'une travée type

Sur ces deux clichés, on peut constater la présence d'un fibrastyrène suspendu en sous-face.

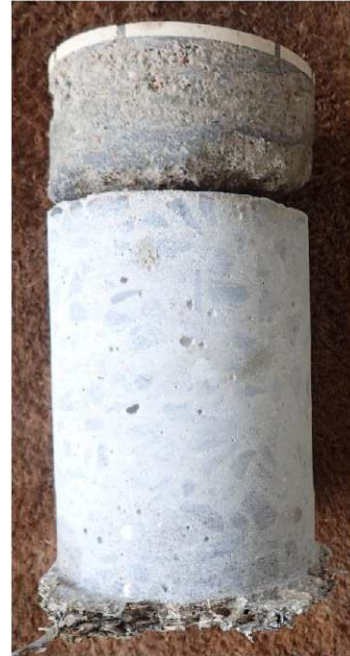
➤ **Carottage C1**

- de 0,0 à 5,2/5,3 cm : carrelage + chape ciment
- de 5,2/5,3 à 19,0 cm : béton
- à partir de 19,0 cm : fibralith

n°	profondeur*	Ø	sens
1	11,3 cm	5mm	répartition
2	13,3 à 13,5 cm	5mm	porteur
3	12,7 cm	3mm	répartition
4	12,9 à 13,5 cm	4,5mm	porteur

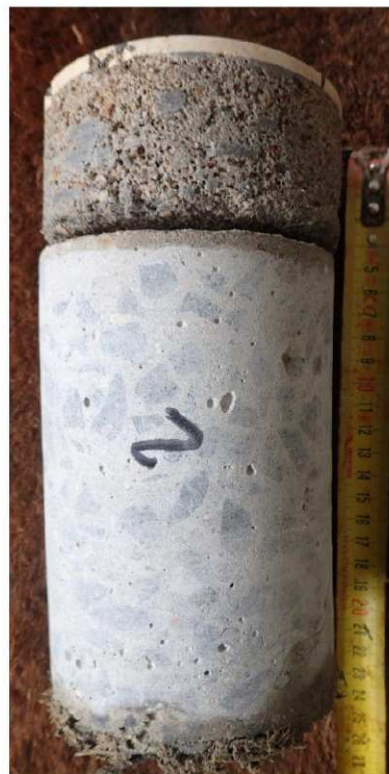
➤ **Carottage C2**

- de 0,0 à 4,8 cm : carrelage + chape ciment
- de 4,8 à 20,0 cm : béton
- à partir de 20,0 cm : fibralith

n°	profondeur*	Ø	sens
1	11,2 à 11,5 cm	3mm	répartition
2	12,3 à 12,6 cm	4,5mm	porteur
3	11,7 à 11,8 cm	5mm	porteur
4	13,3 à 13,5 cm	5mm	porteur
5	12,3 à 12,4 cm	4,5mm	porteur
6	12,6 à 12,7 cm	3mm	répartition

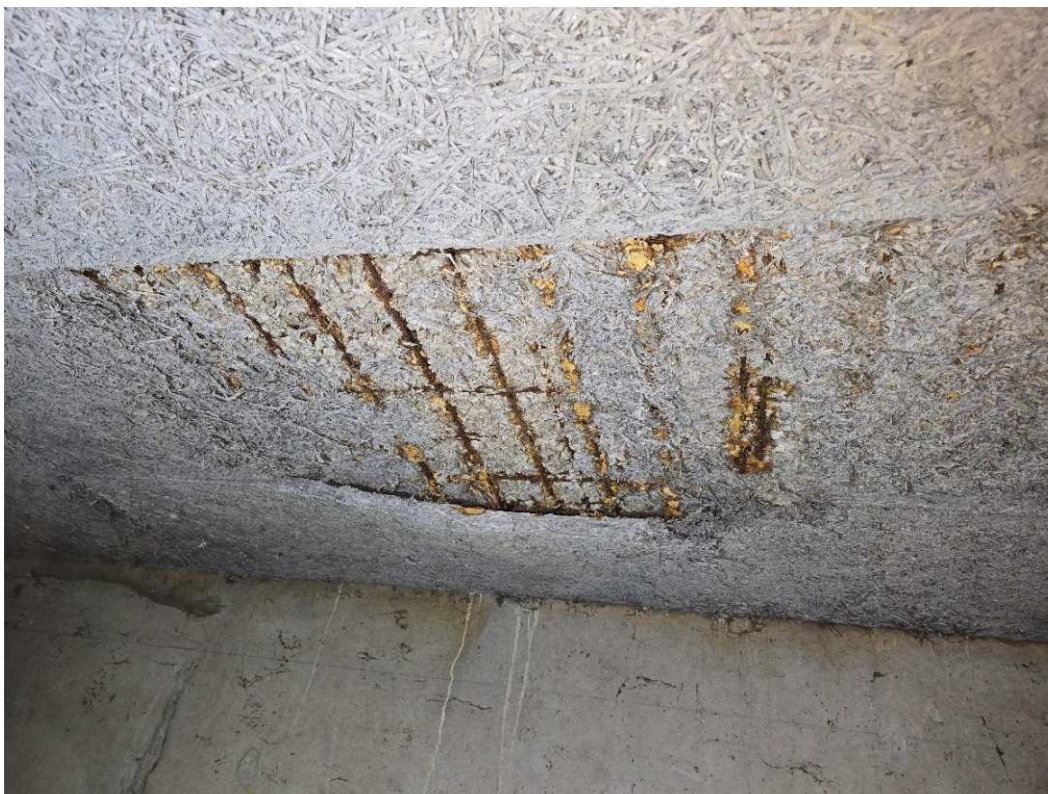
Photo n° 3 : Armatures en sous-face de dalle

Le treillis soudé reconnu dans les zones où ce dernier est apparent en nappe inférieure se compose d'une maille 250 mm (aciers de répartition) x 100 mm (aciers porteurs). Le diamètre est difficilement détectable en raison de la forte corrosion constatée. Néanmoins à l'aide des Gammes ADETS (1971) relatives à l'année de construction (1974), il est possible d'envisager que les treillis étaient soit de type A300/159 ou A375/196.

- Les armatures les plus basses sont fortement corrodées du fait d'un enrobage faible, voire nul sur certaines zones les exposant à l'air ambiant naturellement humide.
- Les sections d'armatures d'origine étant très faibles, elles sont par conséquent encore plus sensibles au phénomène de corrosion (pourcentage de diminution de section important). Pour exemple, une perte de 1/10ème de millimètre sur un acier de 5 mm de diamètre représente une perte section de l'ordre de 8 % donc une augmentation de contrainte de même ordre.

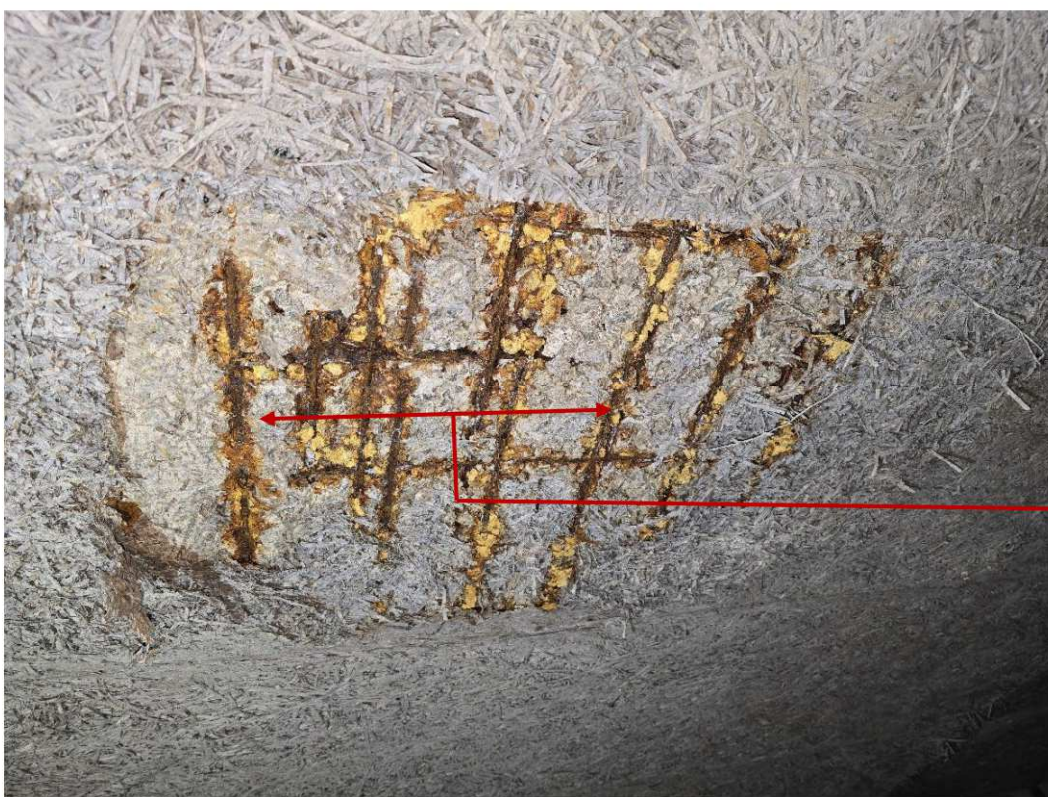
Photo n° 4 : Zone de recouvrement d'armatures

Zone de  
recouvrement  
des treillis  
soudés

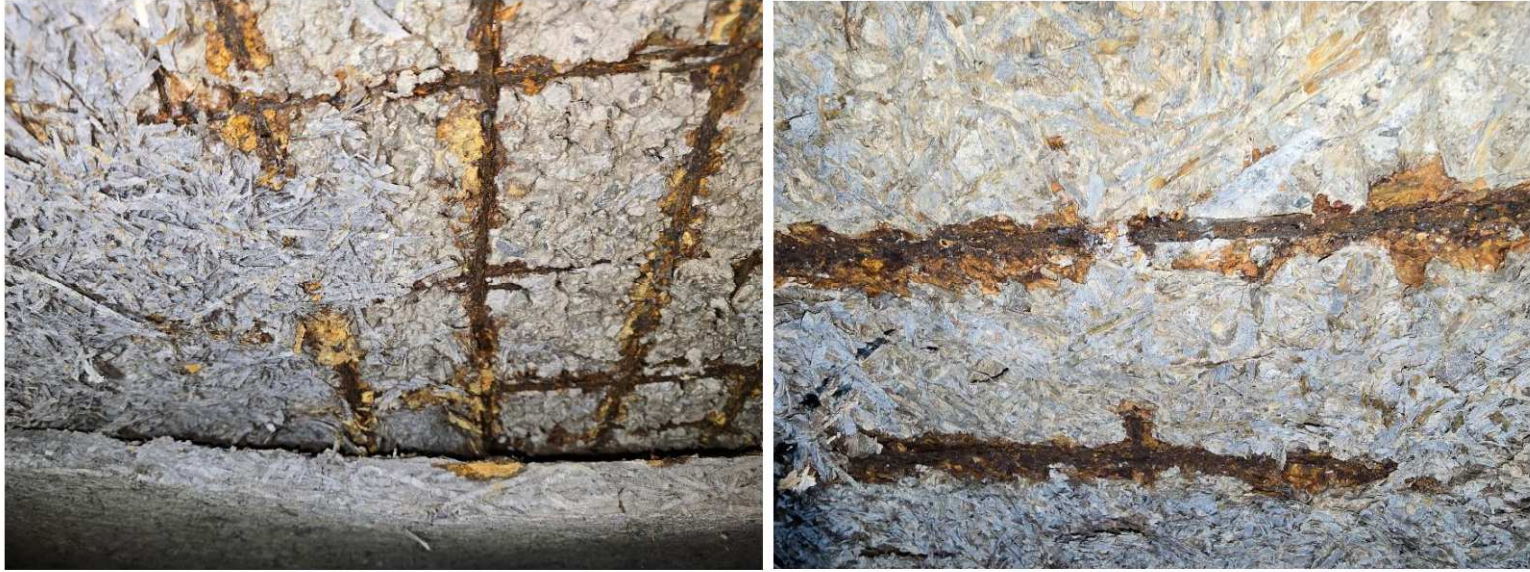
*Photos n°5a/5b : Zoom sur les armatures inférieures (décollement du fibrastyrène en sous-face)*

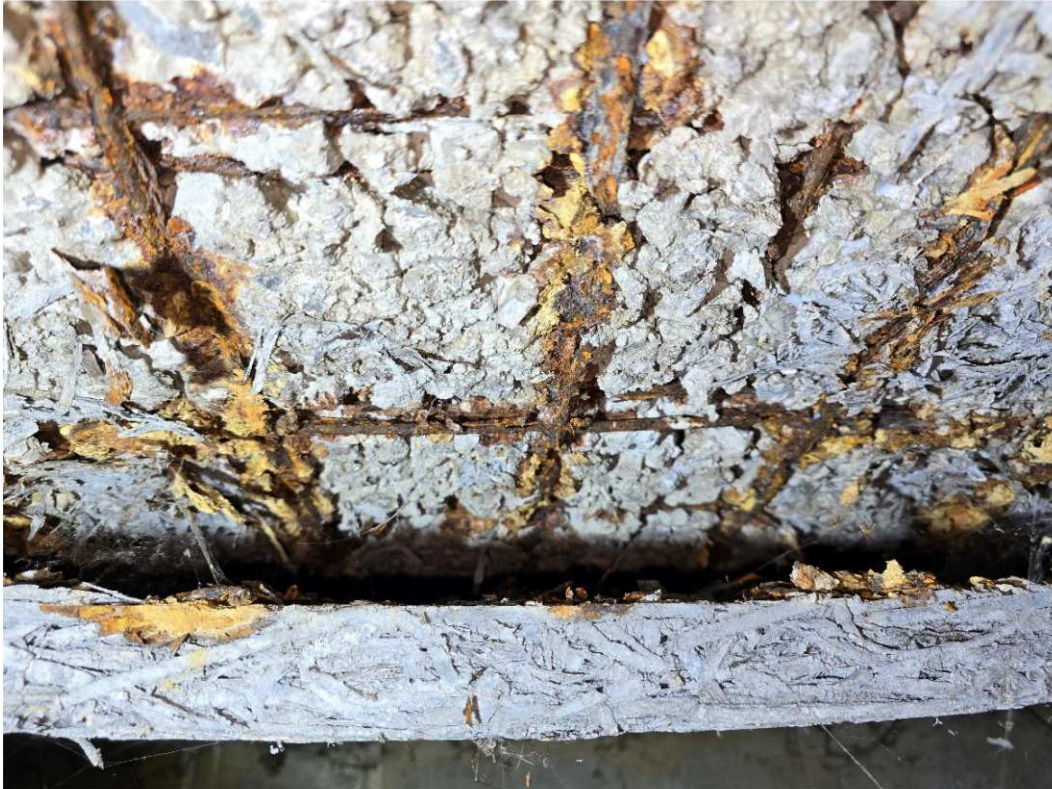
Lors de nos relevés sur site, nous avons distingué de nombreuses zones de ségrégation du béton, comme en atteste le cliché ci-dessous.

*Photos n° 6 : Ségrégation en sous-face de plancher*

Ce phénomène entraîne une baisse importante de la résistance en flexion du plancher, l'adhérence béton-armatures étant fortement réduite.

Dans ce contexte, le plancher ne nécessite pas de renfort immédiat ou dans un délai proche. Il s'avère, en revanche, nécessaire de réaliser quatre nouveaux sondages consistant à découper le plancher sur une bande de 50 cm de large x 30 cm de long pour parfaire nos conclusions.

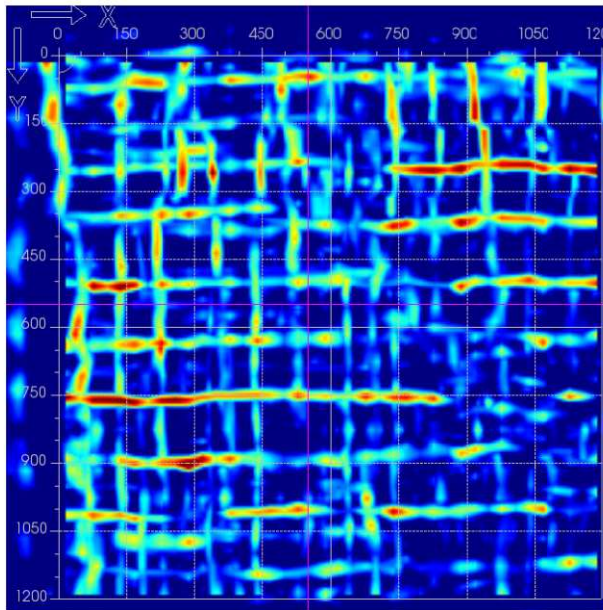
*Ières armatures (en partant du haut)*

⇒ Espacements : sens porteur :  $\approx 150$  mm  
sens répartition :  $\approx 130$  mm

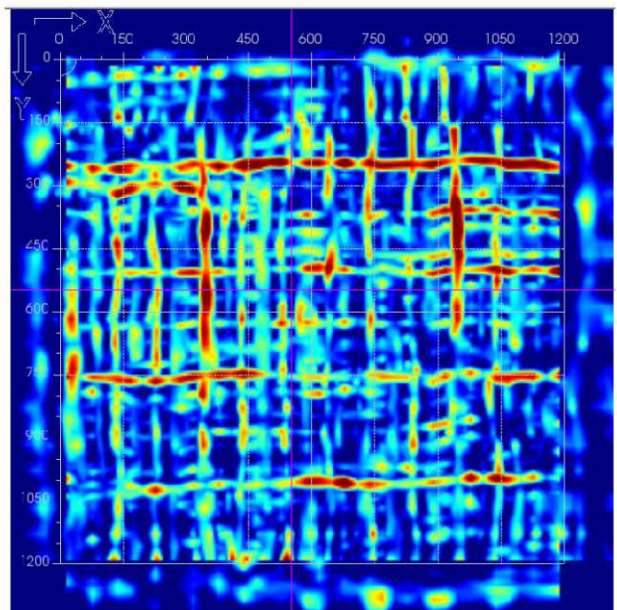
*Armatures suivantes*

sens porteur :  $\approx 100$  mm  
sens répartition :  $\approx 200$  mm

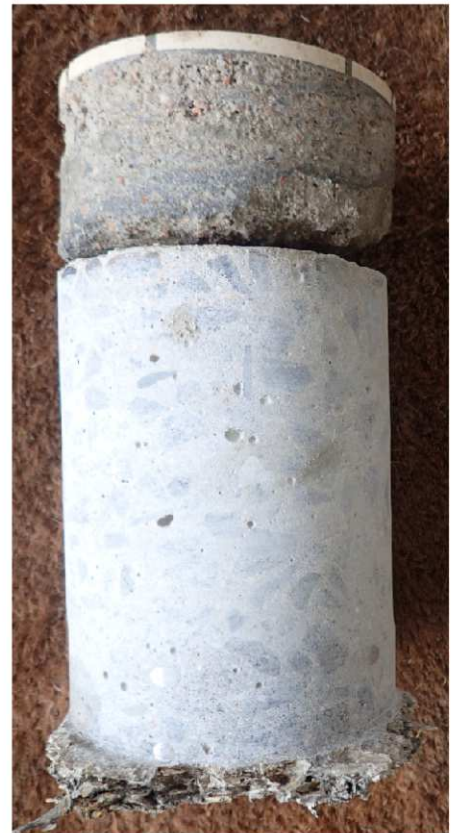
##### ➤ Carottage C1

- de 0,0 à 5,2/5,3 cm : carrelage + chape ciment
- de 5,2/5,3 à 19,0 cm : béton
- à partir de 19,0 cm : fibralith

n°	profondeur*	Ø	sens
1	11,3 cm	5mm	répartition
2	13,3 à 13,5 cm	5mm	porteur
3	12,7 cm	3mm	répartition
4	12,9 à 13,5 cm	4,5mm	porteur

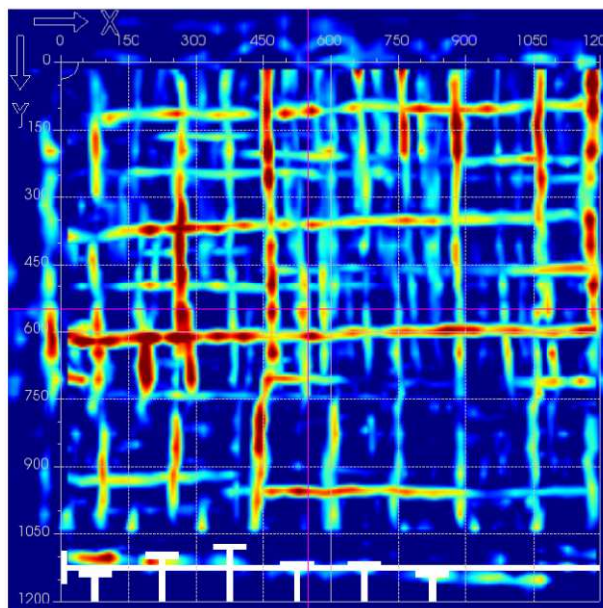
1<sup>ères</sup> armatures (en partant du haut)

⇒ Espacements : sens porteur :  $\approx 200$  mm  
sens répartition :  $\approx 250$  mm

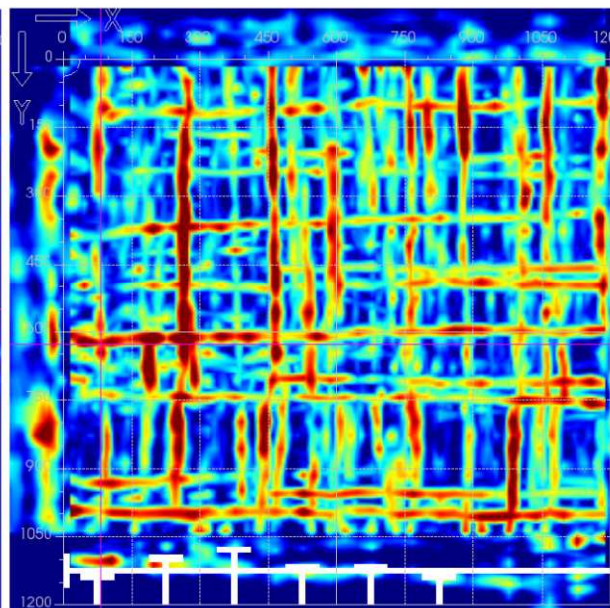
Armatures suivantes

sens porteur :  $\approx 200$  mm ?  
sens répartition :  $\approx 250$  mm ?

Nota : les très nombreuses armatures rendent l'interprétation très « délicates » des mesures effectuées

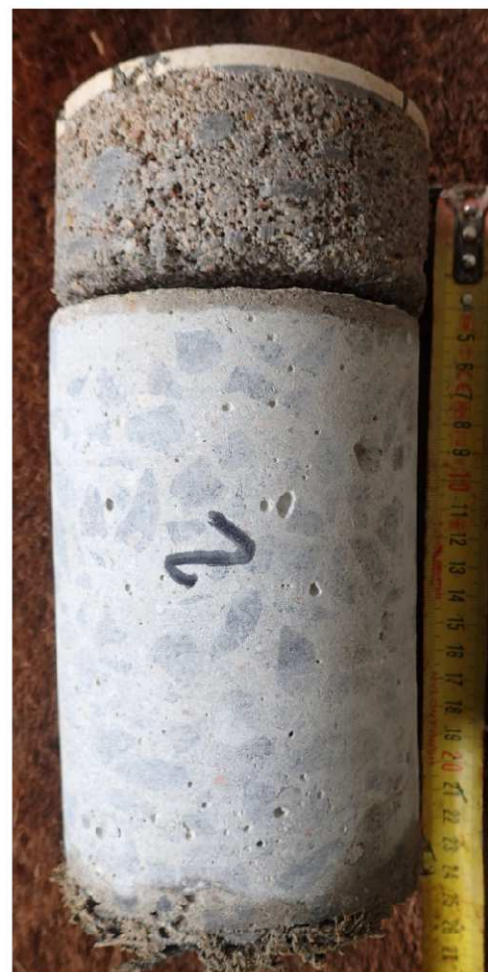
#### ➤ Carottage C2

- de 0,0 à 4,8 cm : carrelage + chape ciment
- de 4,8 à 20,0 cm : béton
- à partir de 20,0 cm : fibralith

n°	profondeur*	Ø	sens
1	11,2 à 11,5 cm	3mm	répartition
2	12,3 à 12,6 cm	4,5mm	porteur
3	11,7 à 11,8 cm	5mm	porteur
4	13,3 à 13,5 cm	5mm	porteur
5	12,3 à 12,4 cm	4,5mm	porteur
6	12,6 à 12,7 cm	3mm	répartition

Les investigations réalisées mettent en évidence la présence de plusieurs nappes d'armatures. Notons que celles-ci semblent hétérogènes et parfois nombreuses (dans le carottage Ø 100 mm en zone « 2 », quatre armatures ont été rencontrées dans le sens porteur et deux en répartition).
