Marché de Maîtrise d'Œuvre pour la réparation  
du plancher sur vide sanitaire du Bâtiment 02 (mess)  
de la caserne de Gendarmerie Bongeot à GUÉRET (23)

**SGAMI33-2026-03-FCS**

**BÂTIMENT 02 MESS**

**Réparation du plancher sur vide sanitaire**

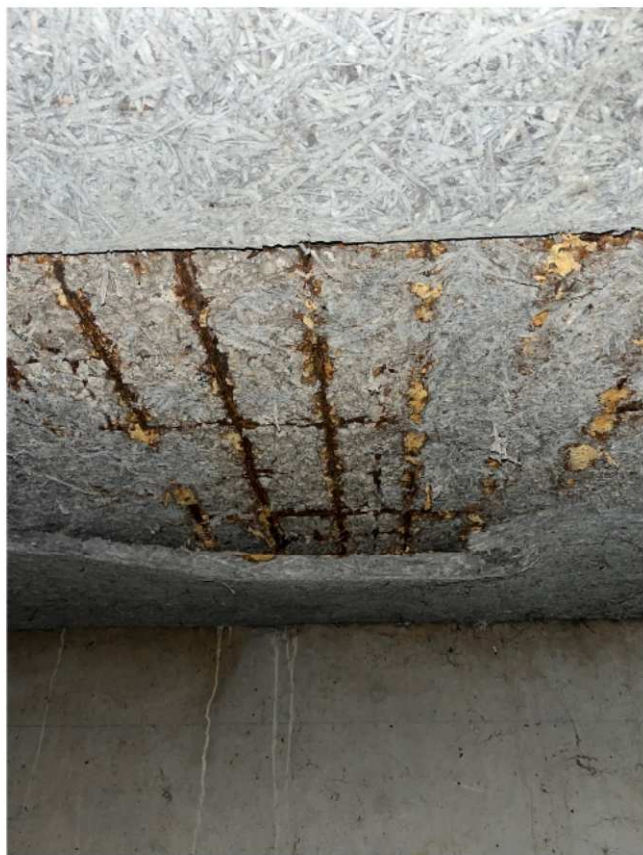
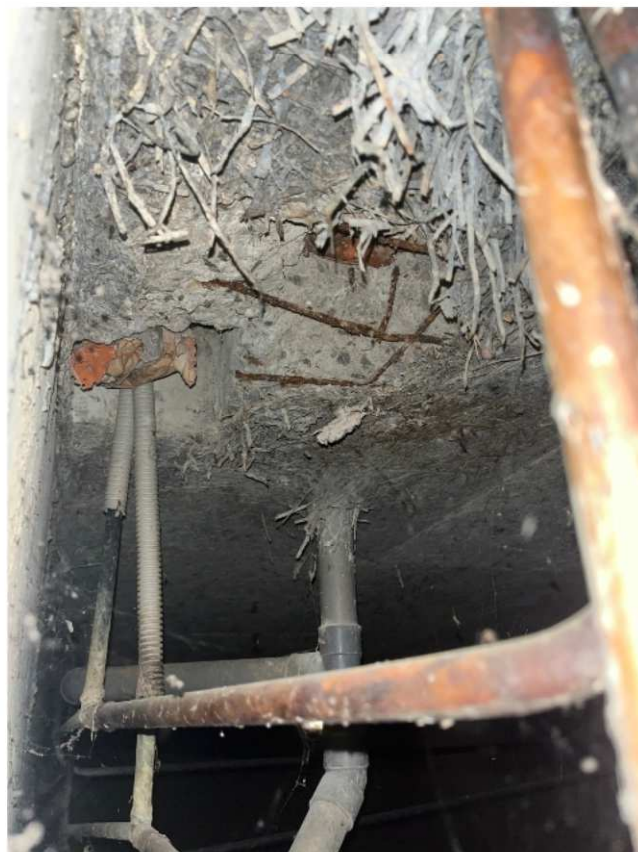
Début 2024 des plaques en Fibralth qui habillent la sous-face du plancher bas du mess (plancher au-dessus du vide sanitaire) sont tombées laissant apparaître un ferrailage plus ou moins fortement oxydé.

Une inspection visuelle a confirmé, à l'emplacement des dalles tombées, un défaut d'enrobage des aciers et une section de certains d'entre eux fortement diminués par la corrosion.

- Les armatures sont fortement corrodées du fait d'un enrobage faible, voire nul sur certaines zones les exposant à l'air ambiant naturellement humide.
- Les sections d'armatures d'origine étant très faibles, elles sont par conséquent encore plus sensibles au phénomène de corrosion (pourcentage de diminution de section important). Pour exemple, une perte de 1/10ème de millimètre sur un acier de 5 mm de diamètre représente une perte section de l'ordre de 8 % donc une augmentation de contrainte de même ordre.
- La ventilation du vide sanitaire paraît faible et pas nécessairement adaptée pour être efficace et ainsi assurer un balayage complet du vide sanitaire.

- Une grande partie de la dalle du plancher haut du vide sanitaire présente des armatures apparentes et corrodées, avec une perte de section importante.
- Une ségrégation du béton est observée sur la quasi-totalité du plancher.
- Les essais de traction ont mis en évidence une réduction de la résistance des armatures corrodées.
- Les essais à la thymolphtaléine ont montré que le risque de corrosion des armatures par carbonatation du béton est important
- À l'état actuel, et compte tenu de la réduction de résistance des barres (320 MPa), la dalle du vide sanitaire présente des déficits de capacité portante importants et n'est pas en mesure de reprendre une charge d'exploitation de 150 kg/m<sup>2</sup>.

Nous pouvons conclure qu'il est nécessaire de renforcer les dalles du vide sanitaires.

- **HYPOTHÈSE 1** - Rénovation - renforcement du plancher par le dessous.  
Cette solution préserve la distribution et l'aménagement des locaux présent sur le plancher. Par contre elle entraîne de fortes contraintes d'accessibilité aux zones à réparer, des difficultés de travail en espace restreint et des risques pour la sécurité des ouvriers.
- **HYPOTHÈSE 2** - Rénovation – renforcement du plancher par le dessus.  
Cette solution entraîne une démolition quasi complète puis une reconstruction après travaux de l'ensemble des locaux présent sur le plancher. Sont impacte financier sera plus important que dans le cas de l'hypothèse 1. Par contre cette démolition puis reconstruction serait l'occasion d'une remise à neuf de l'étage concerné.
