Direction Interrégionale de la Mer Manche Est  
Mer du Nord (DIRM MEMN) – CROSS Gris-Nez

## CROSS GRIS-NEZ PYLONE DU MONT SAINT FRIEUX

### EXPERTISE DE L'OUVRAGE Avril 2022

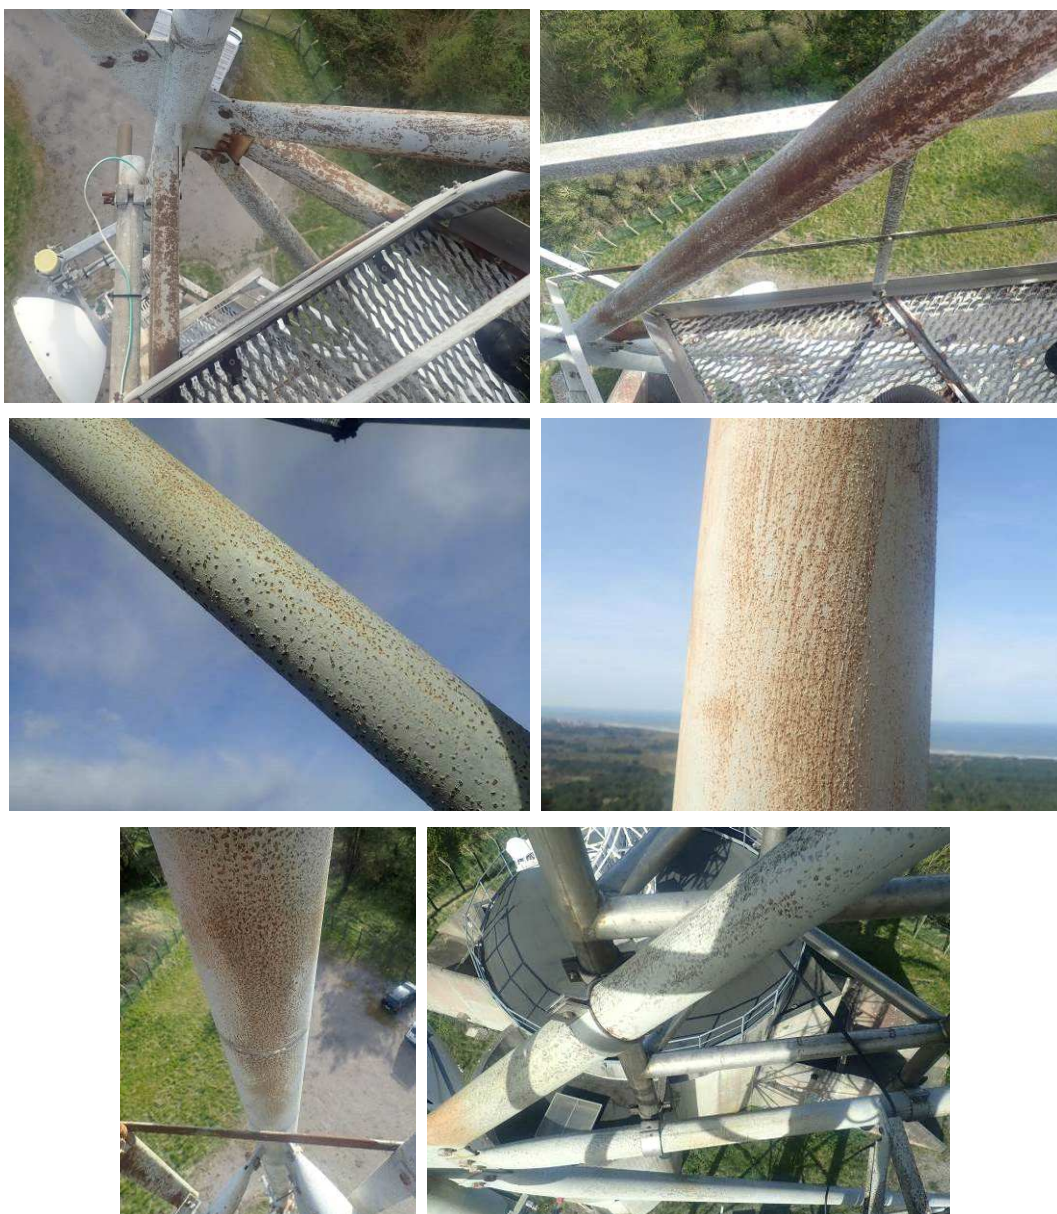
Une observation « rapide » de la structure du pylône dans son ensemble nous permet de constater le vieillissement et l'usure de la protection anticorrosion de façon généralisée, et à différents stades. En partie haute du pylône, le phénomène est plus marqué avec la disparition du film et l'apparition de corrosion sur des surfaces relativement importantes des profilés. Certains éléments ont même vu leur protection anticorrosion disparaître pour laisser place à un enrouillement quasi généralisé. D'autres éléments présentent un cloquage du film lié à la corrosion sous-jacente sous forme de piqûres de rouille. Certains autres présentent un écaillage de peinture sans corrosion du métal.

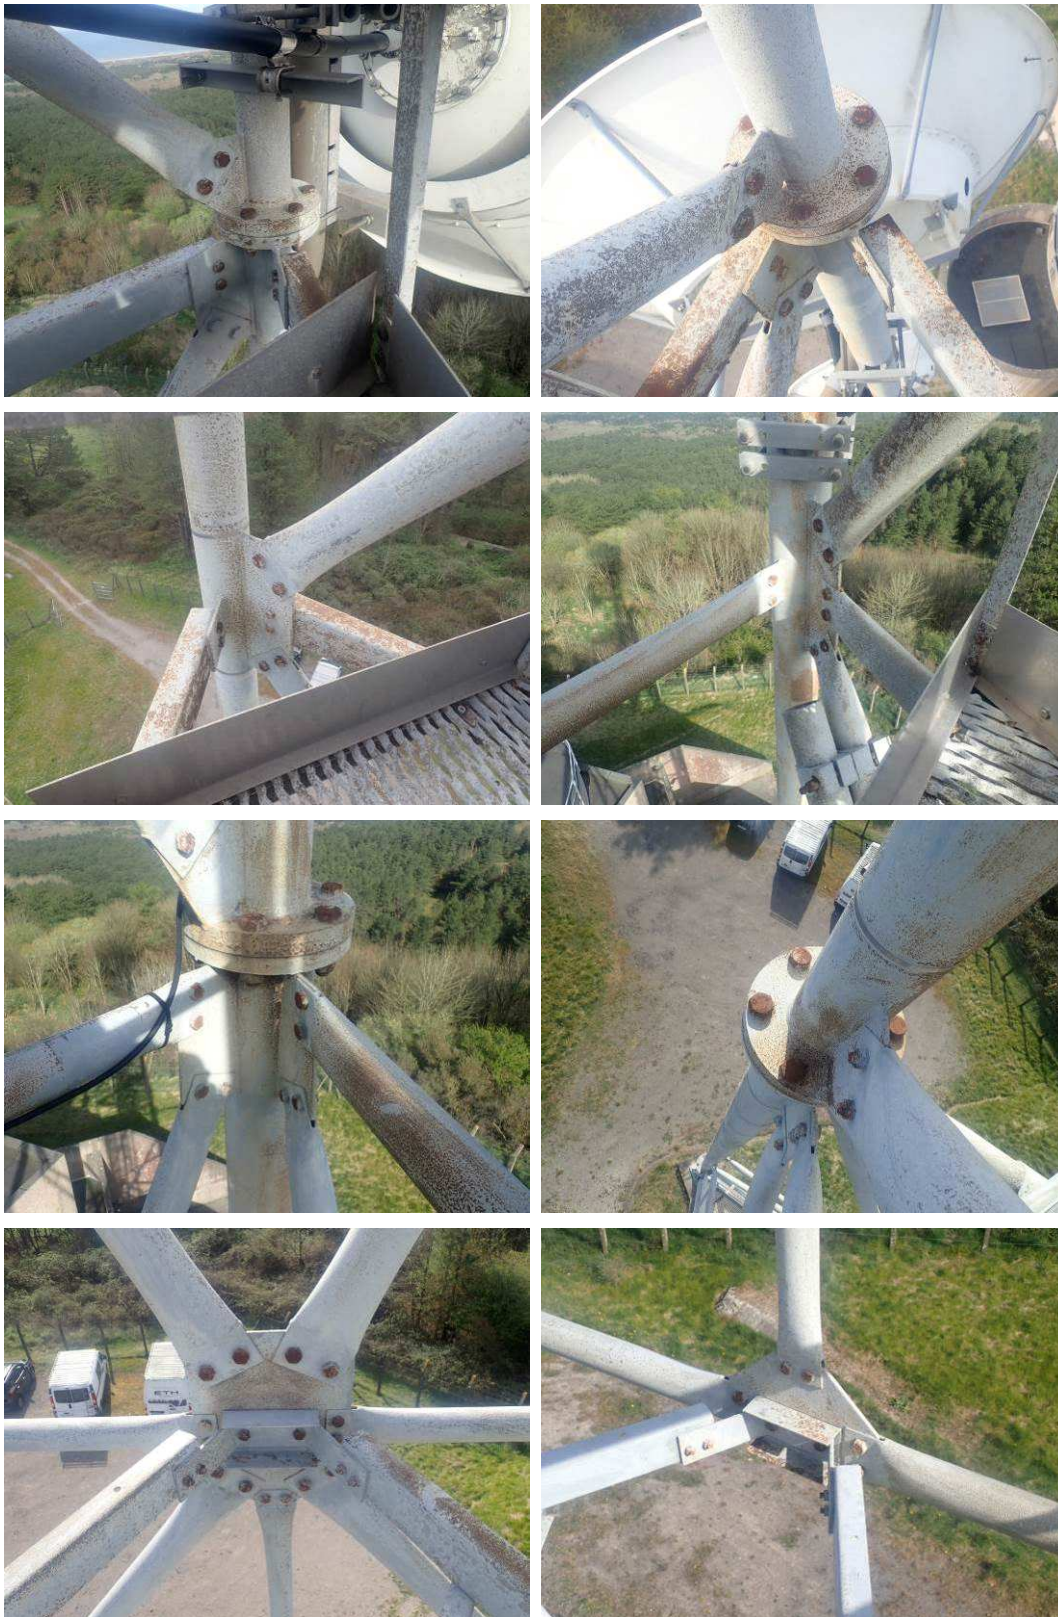
Selon le même principe, on peut observer, de manière généralisée et de façon plus au moins prononcée en fonction de l'emplacement, la corrosion de la boulonnerie d'assemblage. Aucune perte d'épaisseur significative des boulons n'est observée.

On en conclut que la protection anticorrosion de l'ouvrage est très dégradée dans son ensemble et ne permet plus son rôle de protection de la structure puisque la corrosion est observée sur plusieurs éléments de l'ouvrage.

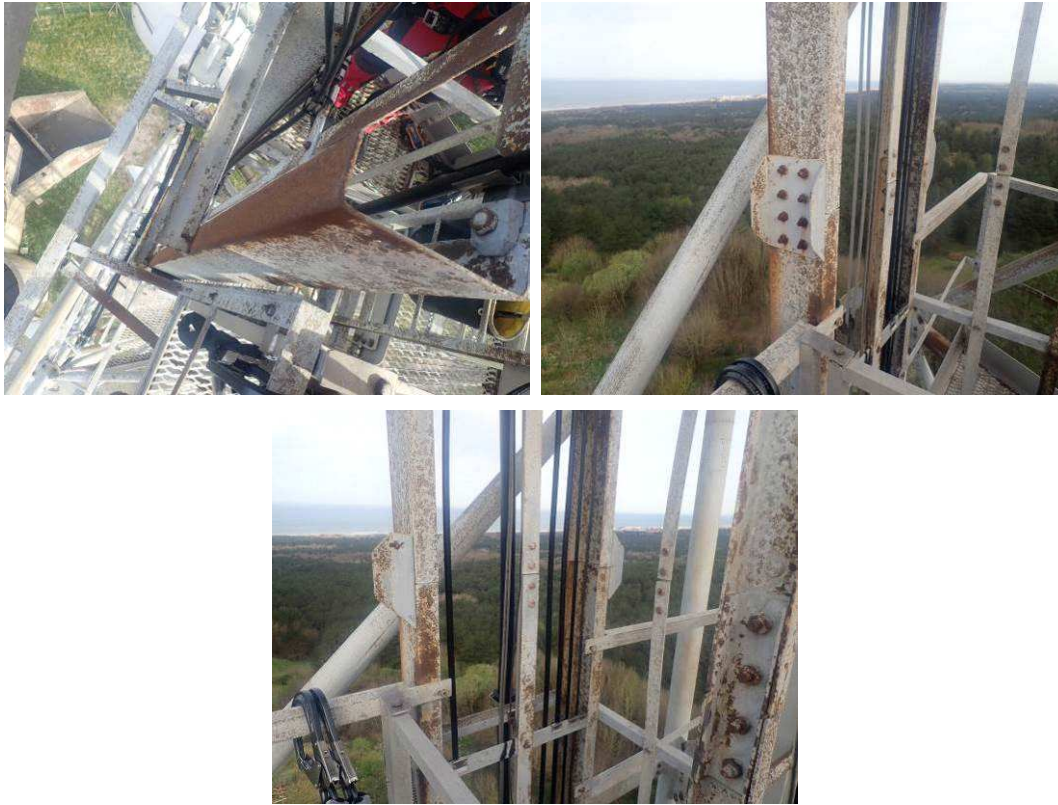
On relève également la corrosion des U supports de l'échelle sur les tronçons 4 et 5 et de la boulonnerie des éclisses :

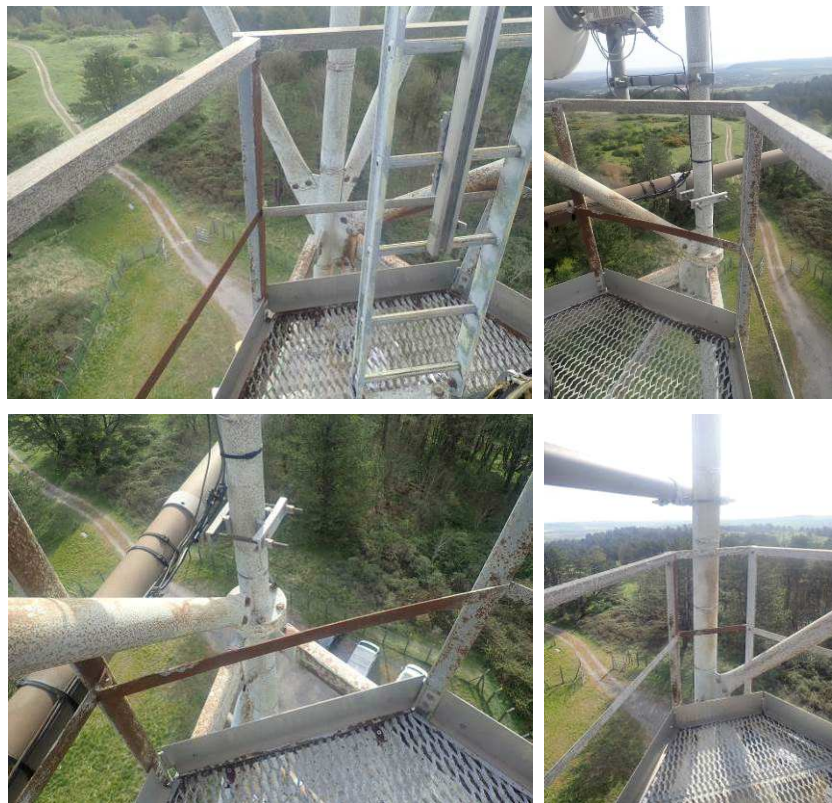
Plusieurs éléments des garde-corps des paliers 3 à 6 sont également touchés par la corrosion. Celle-ci reste superficielle :

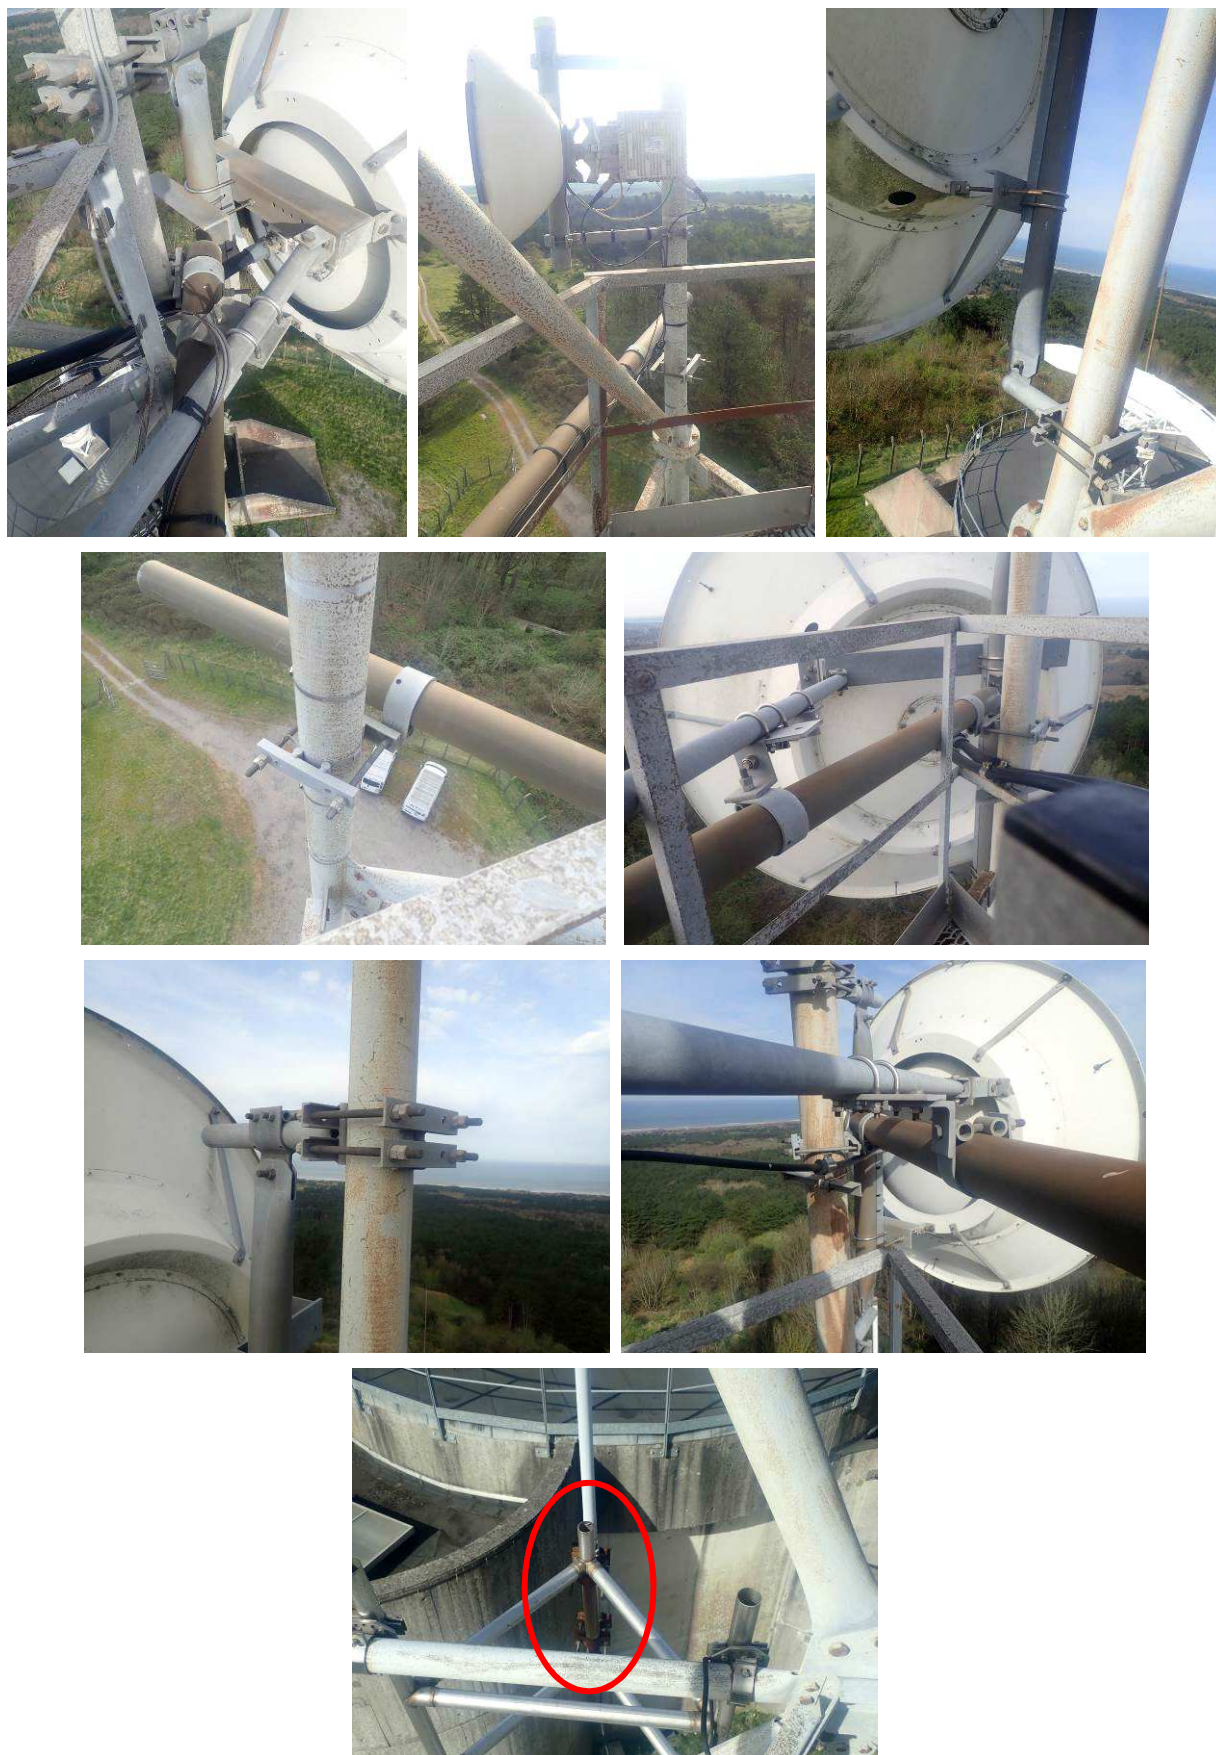
A noter que toutes les fixations des équipements de type antennes sont en bon état, hormis celles de l'antenne fouet en partie basse de la face 3 (côté Mer) dont les plaques de maintien de l'antenne sur le support sont corrodées :

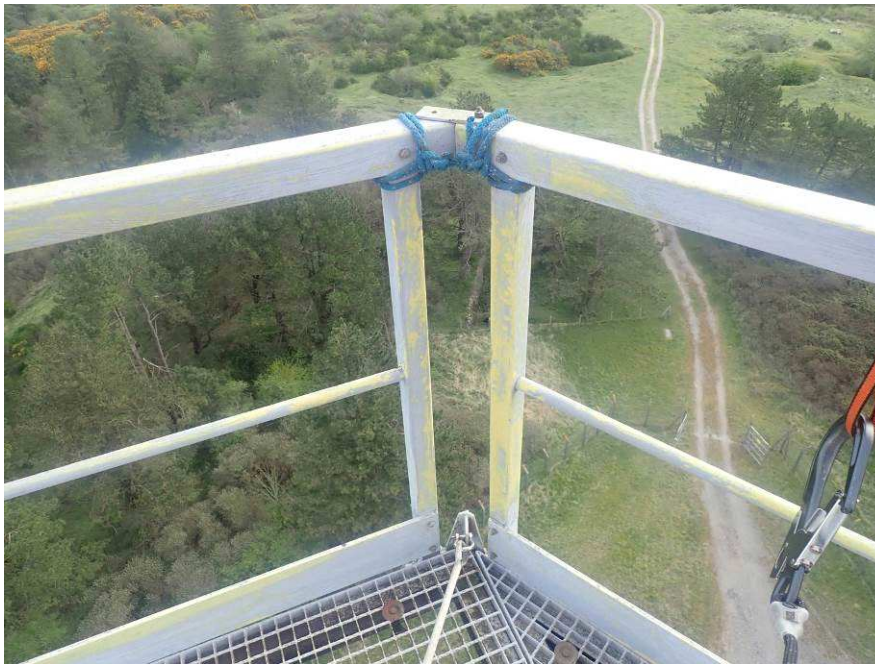
| CONSTATATIONS / LOCALISATION / IMPORTANCE | N° DE PHOTOS |
|---|---|
| Défaut de fixation localisé de la lisse supérieure au droit d'un montant avec mise en place d'une cordelette en réparation provisoire | 1 |

| N° | LOCALISATION | CONSTATATION |
|---|---|---|
| 1 | Palier sommital, garde-corps en fibre de verre | Défaut de fixation de la main courante entre faces 1 et 2, cordelette provisoire, écaillage important de la peinture |

- Réalisation de la réparation du garde-corps du palier sommital
- Remplacement de l'élément perforé au niveau du palier 4
- Reprise de la fixation des tronçons 3 et 4
- Réalisation de nouveaux trous d'évacuation d'eau au niveau des embases
- Remise en peinture globale de l'ouvrage, y compris boulonnerie, échelle, caillebotis et garde-corps
- Remplacement des fixations des caillebotis corrodées
- Remplacement des boulons de fixation des tôles du passage de câbles en pied de l'ouvrage

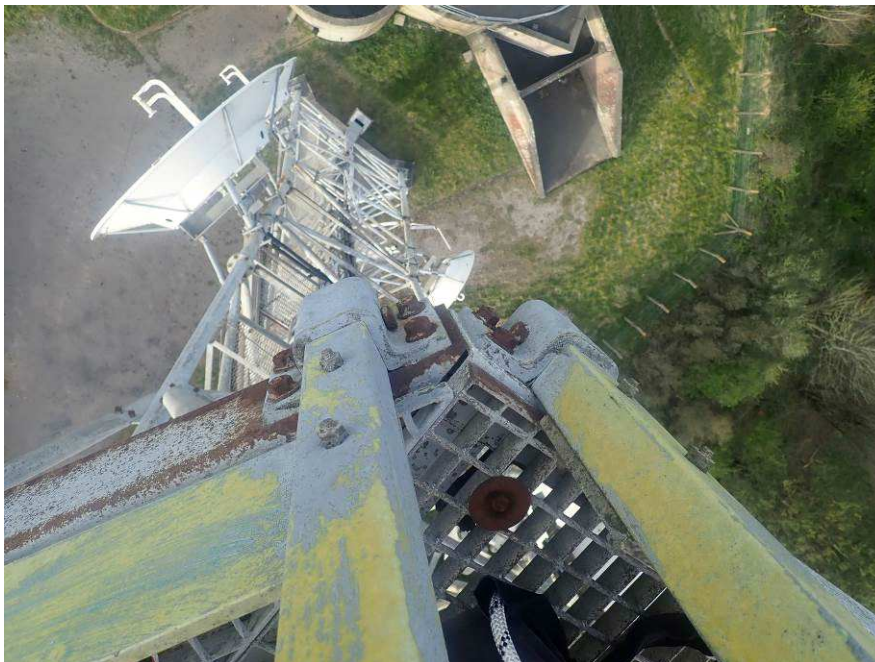
| CONSTATATIONS / LOCALISATION / IMPORTANCE | N° DE PHOTOS |
|---|---|
| Corrosion de la boulonnerie des ancrages des montants | 2 |

| N° | LOCALISATION | CONSTATATION |
|---|---|---|
| 2 | Palier sommital, ancrages des garde-corps | Corrosion de la boulonnerie |

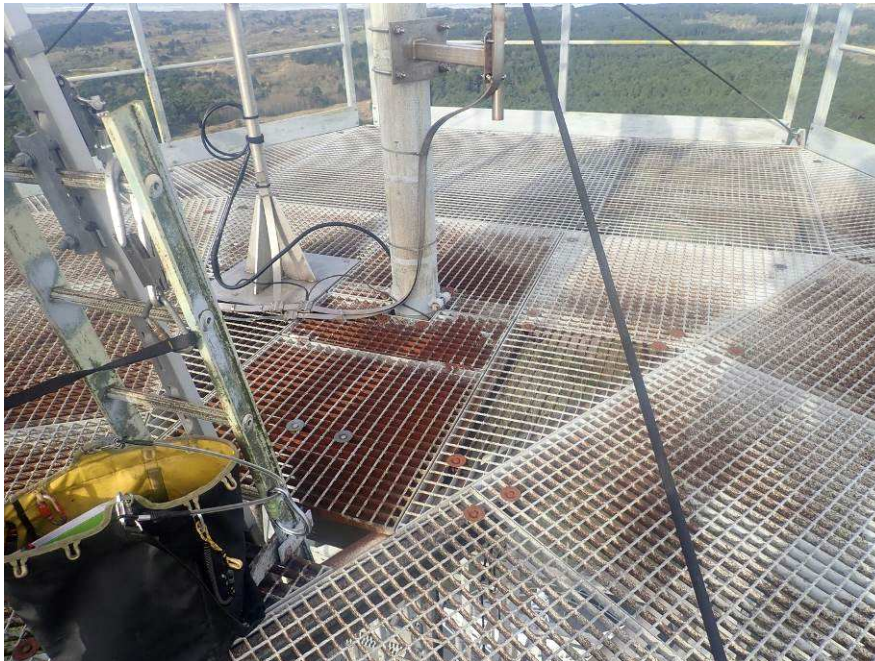
| CONSTATATIONS / LOCALISATION / IMPORTANCE | N° DE PHOTOS |
|---|---|
| Corrosion des éléments de caillebotis de façon généralisée, y compris fixations | 3 |

| N° | LOCALISATION | CONSTATATION |
|---|---|---|
| 3 | Palier sommital | Corrosion des éléments de caillebotis et de leurs fixations |

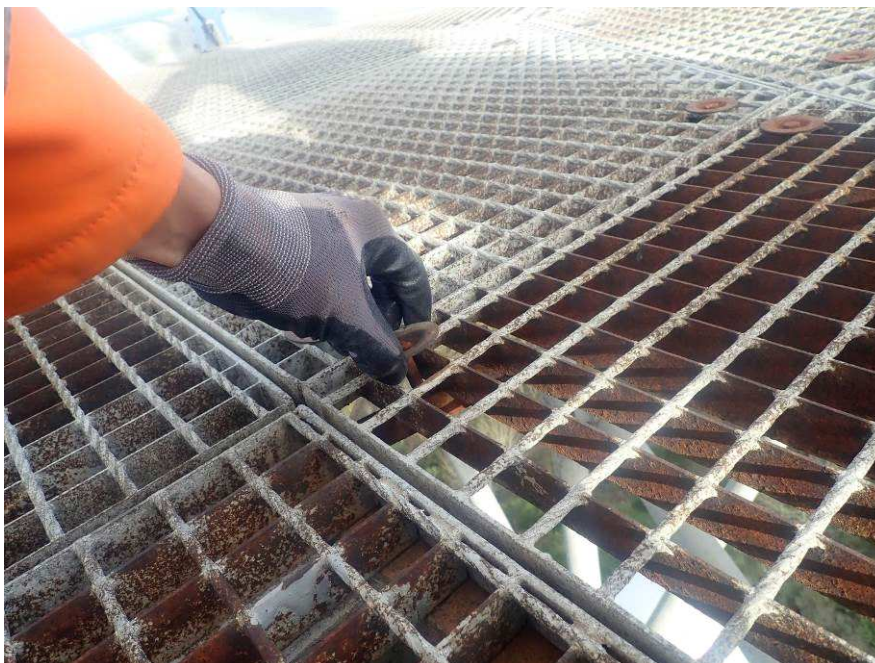
| N° | LOCALISATION | CONSTATATION |
|---|---|---|
| 4 | Palier sommital, caillebotis | Fixation desserrée |

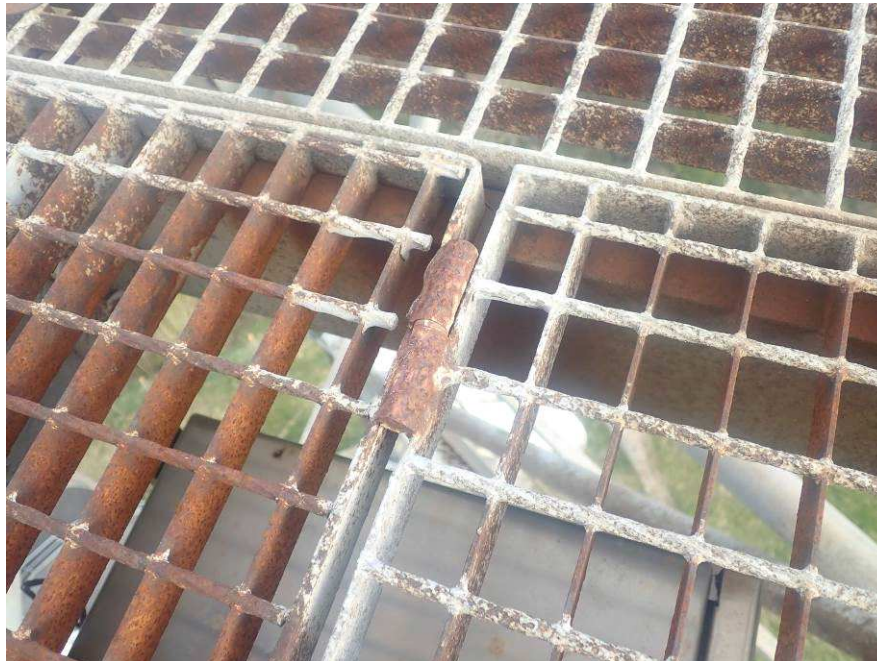
| CONSTATATIONS / LOCALISATION / IMPORTANCE | N° DE PHOTOS |
|---|---|
| Corrosion avec perte d'épaisseur de la charnière de la trappe | 5 |

| N° | LOCALISATION | CONSTATATION |
|---|---|---|
| 5 | Palier sommital, trappe | Corrosion prononcée de la charnière |

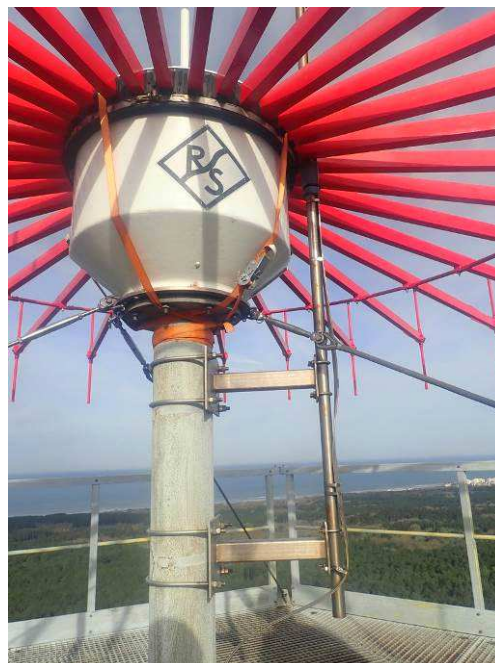
| N° | LOCALISATION | CONSTATATION |
|---|---|---|
| 6 | Palier sommital | Capot de l'antenne maintenu par des sangles, légèrement desserrées |

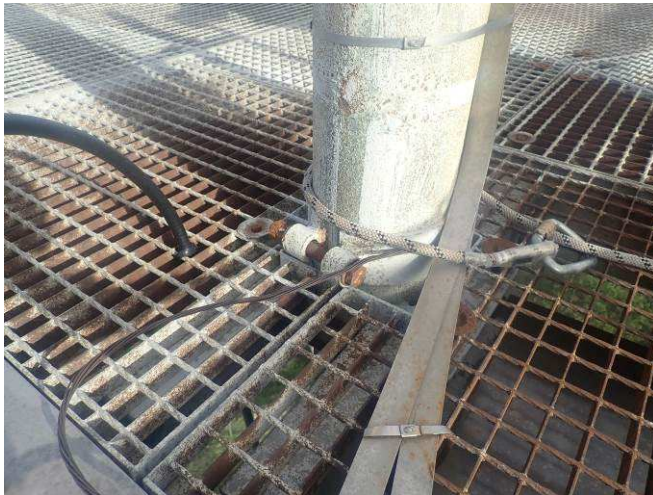
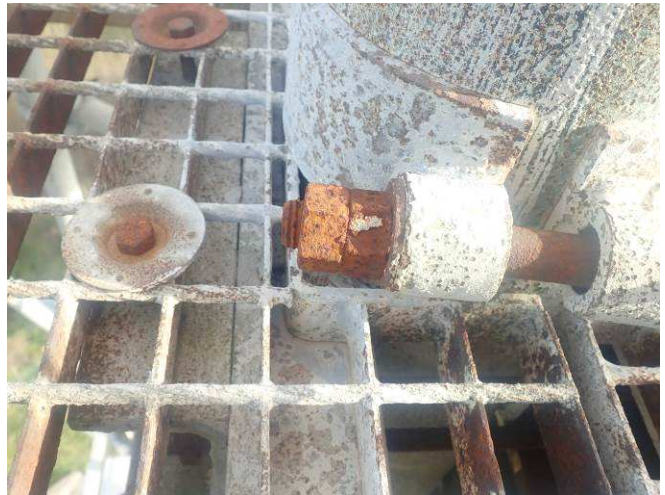
| CONSTATATIONS / LOCALISATION / IMPORTANCE | N° DE PHOTOS |
|---|---|
| Corrosion avancée du boulon en pied du mât central | 7 |

| N° | LOCALISATION | CONSTATATION |
|---|---|---|
| 7 | Palier sommital, poteau central | Corrosion du boulon de l'attache en pied |

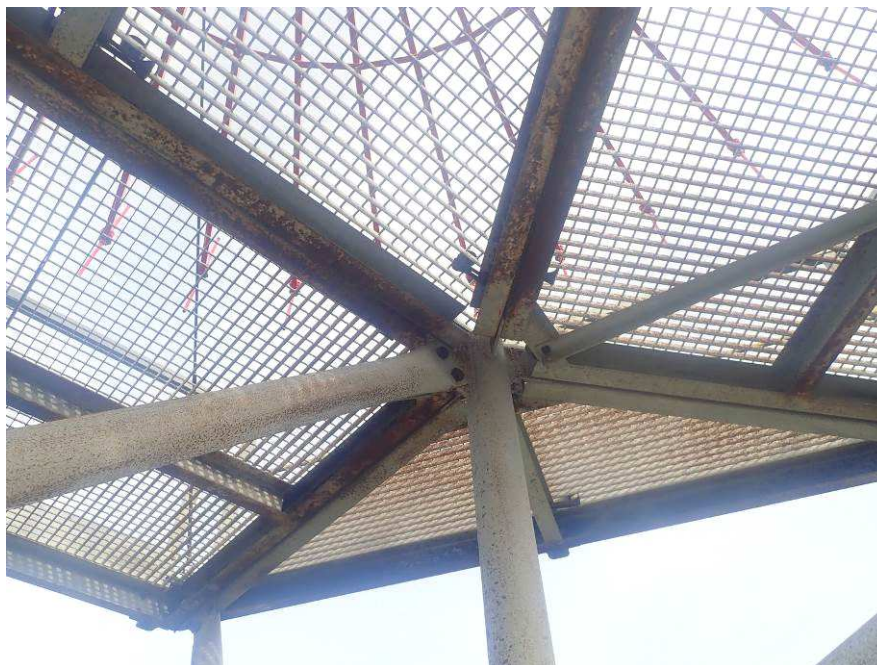
| CONSTATATIONS / LOCALISATION / IMPORTANCE | N° DE PHOTOS |
|---|---|
| Corrosion d'une traverse périphérique support du caillebotis sur face 2, et de plusieurs profilés U supports du caillebotis, y compris boulonnerie | 8 |

| N° | LOCALISATION | CONSTATATION |
|---|---|---|
| 8 | Palier sommital, supports du caillebotis | Corrosion des profilés |

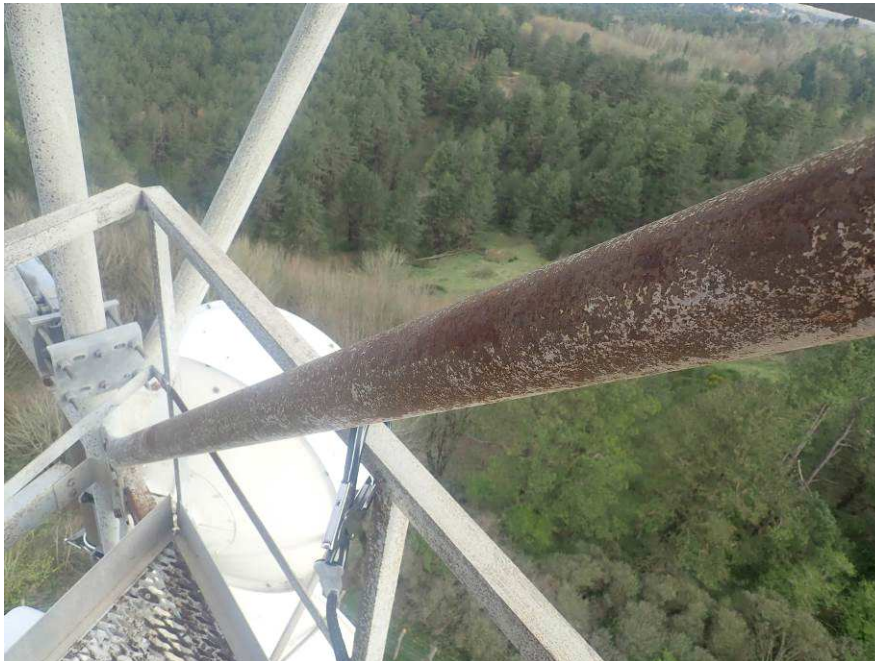
| CONSTATATIONS / LOCALISATION / IMPORTANCE | N° DE PHOTOS |
|---|---|
| Corrosion avec piqûres de rouille de la diagonale entre palier 6 et palier sommital au niveau de la face 1, face exposée côté Mer de l'élément | 9 |

| N° | LOCALISATION | CONSTATATION |
|---|---|---|
| 9 | Tronçon 5, diagonale entre palier 6 et palier sommitale de la face 1 | Corrosion avec piquûres de rouille |

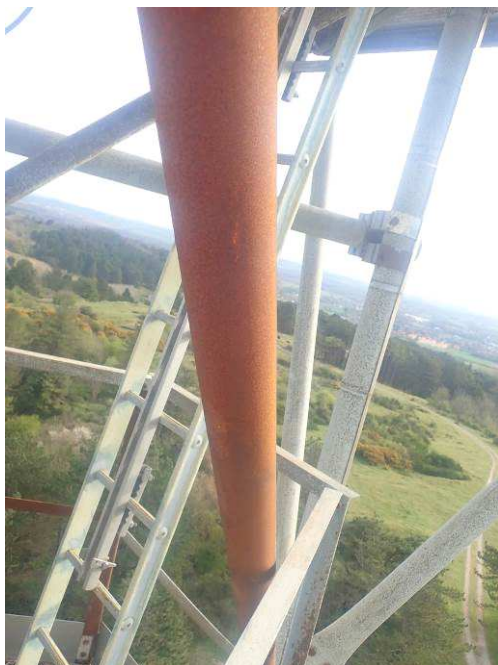
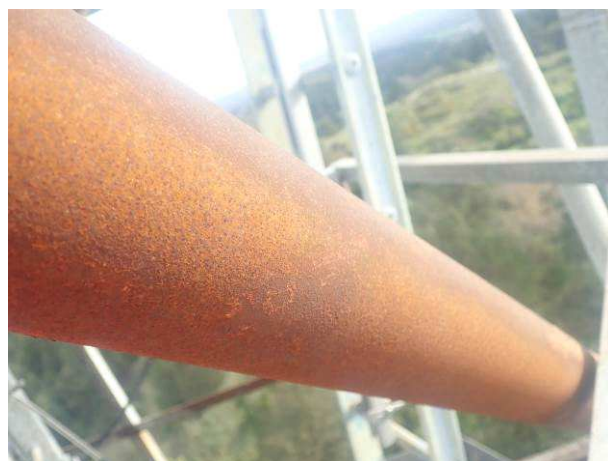
| N° | LOCALISATION | CONSTATATION |
|---|---|---|
| 10 | Tronçon 5, diagonale entre palier 6 et palier sommital de la face 2 | Enrouillement sur tout le pourtour |

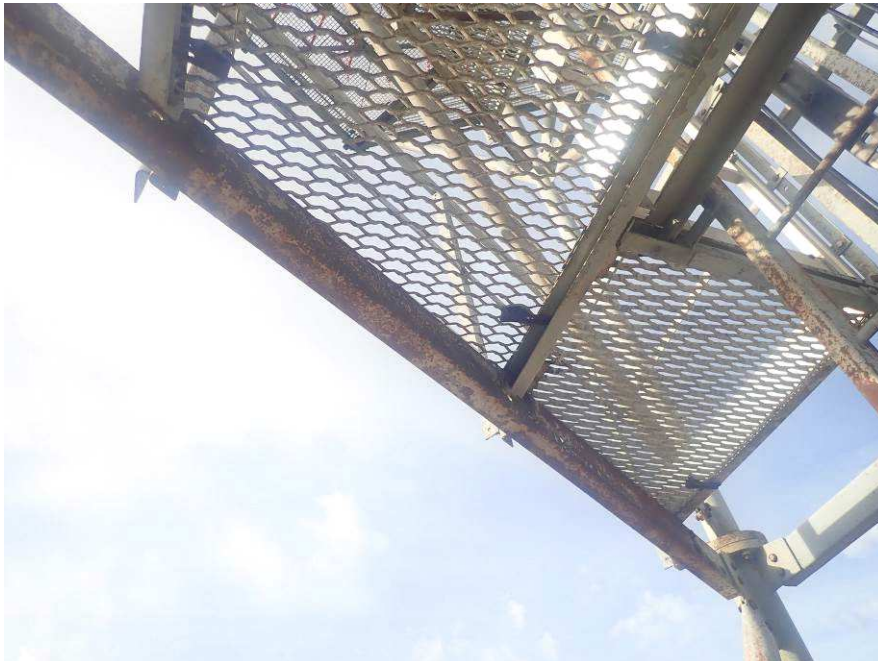
| CONSTATATIONS / LOCALISATION / IMPORTANCE | N° DE PHOTOS |
|---|---|
| Corrosion du support de caillebotis périphérique du palier 6 en face 1 | 11 |

| N° | LOCALISATION | CONSTATATION |
|---|---|---|
| 11 | Tronçon 5, palier 6 en face 1 | Corrosion du support |

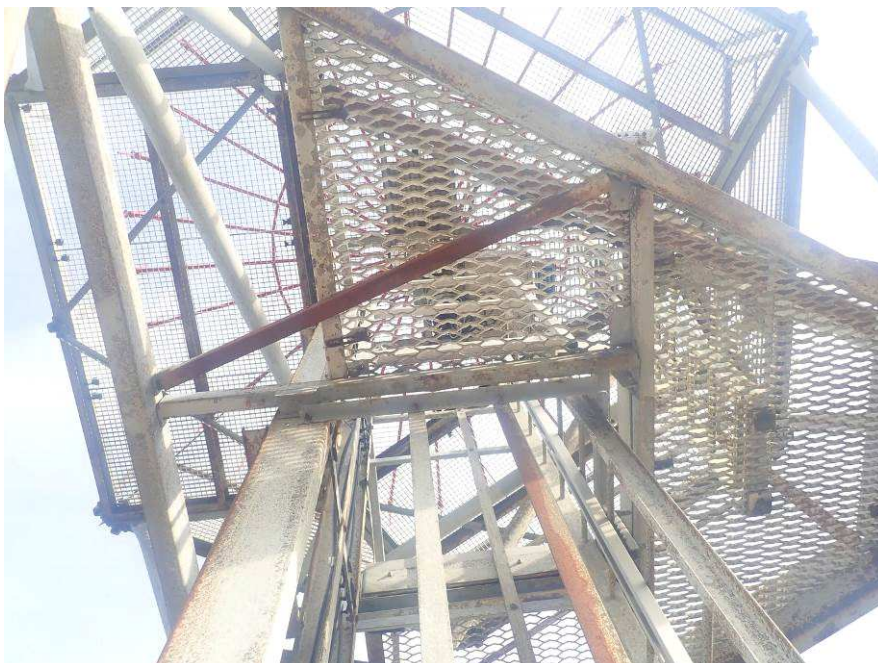
| CONSTATATIONS / LOCALISATION / IMPORTANCE | N° DE PHOTOS |
|---|---|
| Corrosion d'un support de caillebotis du palier 6 | 12 |
| Corrosion du support de caillebotis périphérique du palier 5 en face 2 | 12 |

| N° | LOCALISATION | CONSTATATION |
|---|---|---|
| 12 | Tronçon 5, palier 5 en face 2 | Corrosion du support |

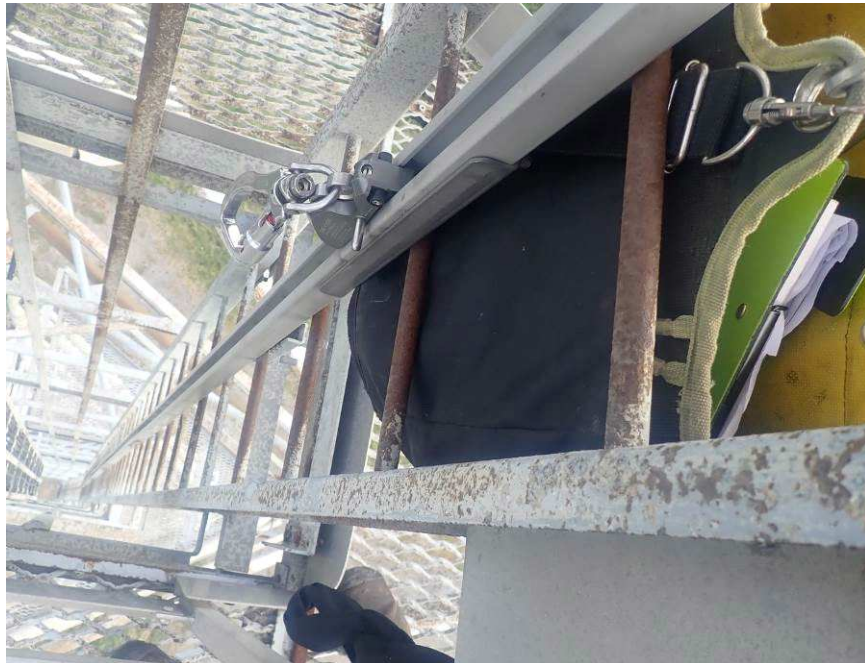
| CONSTATATIONS / LOCALISATION / IMPORTANCE | N° DE PHOTOS |
|---|---|
| Corrosion avec piqûres de rouille et perte d'épaisseur de quelques barreaux de l'échelle à crinoline | 13 |

| N° | LOCALISATION | CONSTATATION |
|---|---|---|
| 13 | Tronçon 4, échelle | Corrosion de quelques barreaux avec piqûres de rouille et perte d'épaisseur |

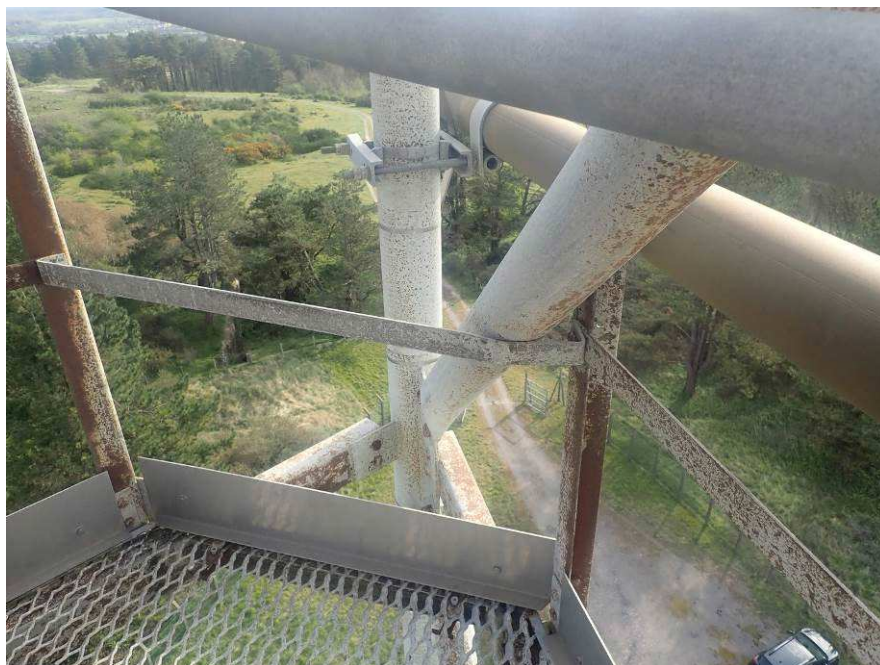
| N° | LOCALISATION | CONSTATATION |
|---|---|---|
| 14 | Tronçon 4, palier 4 en face 2 | Lisse de garde-corps en contact contre la diagonale |

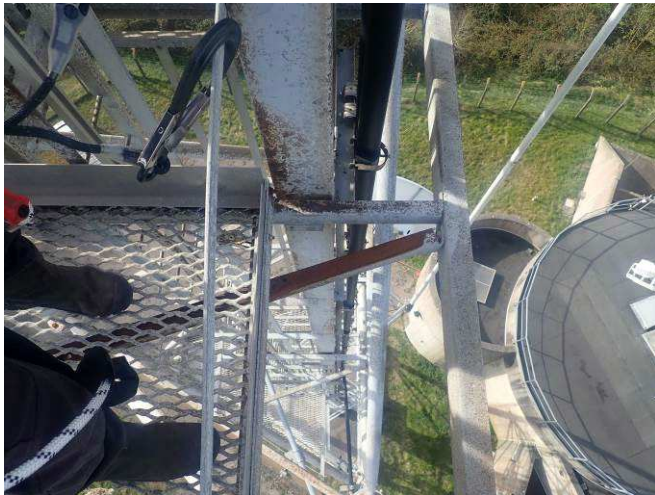
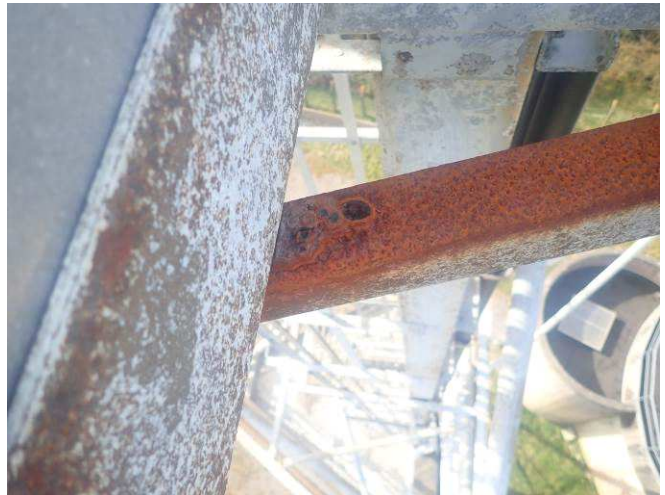
| CONSTATATIONS / LOCALISATION / IMPORTANCE | N° DE PHOTOS |
|---|---|
| Corrosion avancée d'un U support de caillebotis du palier 4 en contact avec le bord de la plateforme côté face 1 : à l'interface, la semelle supérieure du U présente une corrosion feuilletée qui après martelage laisse apparaître la perforation de l'élément | 15<br>16 |

| N° | LOCALISATION | CONSTATATION |
|---|---|---|
| 15 | Tronçon 4, palier 4 côté face 1 | Forte corrosion du profilé support de caillebotis avec feuilletage |

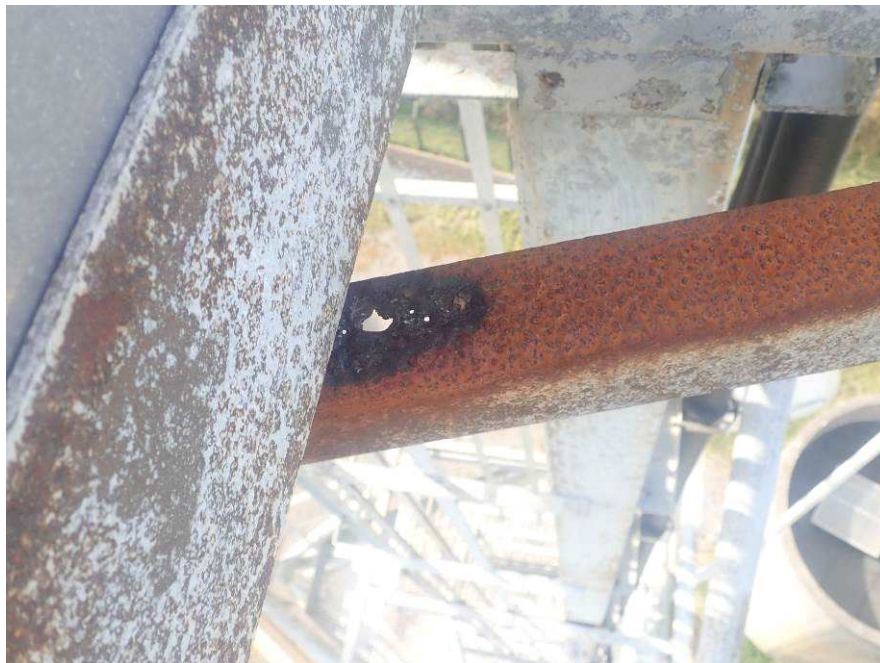
| N° | LOCALISATION | CONSTATATION |
|---|---|---|
| 16 | Tronçon 4, palier 4 côté face 1 | Perforation du profilé après martelage de la zone corrodée |

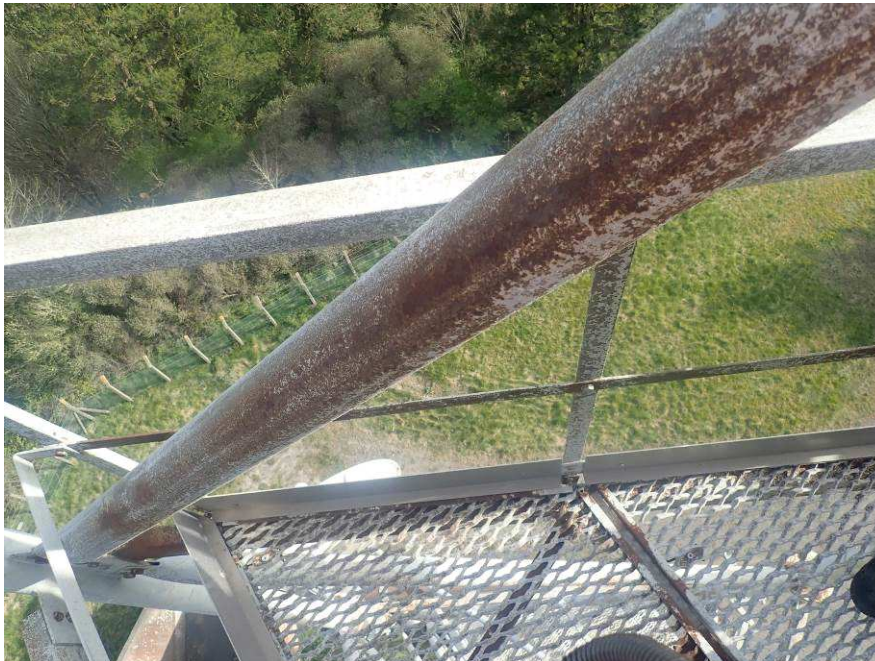
| CONSTATATIONS / LOCALISATION / IMPORTANCE | N° DE PHOTOS |
|---|---|
| Corrosion de la diagonale entre paliers 4 et 5 de la face 1 | 17 |
| Corrosion du support de caillebotis périphérique du palier 4 en face 1 | 17 |

| N° | LOCALISATION | CONSTATATION |
|---|---|---|
| 17 | Tronçon 4, diagonale entre paliers 4 et 5 | Corrosion |

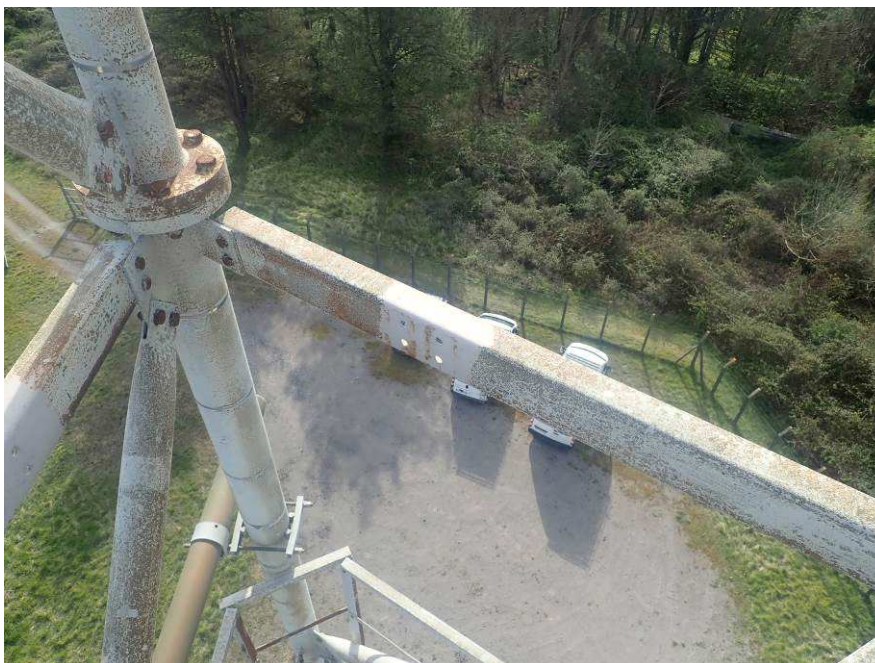
| CONSTATATIONS / LOCALISATION / IMPORTANCE | N° DE PHOTOS |
|---|---|
| Présence de 4 trous liés à d'anciennes fixations dans la traverse entre paliers 3 et 4 sur les faces 1 et 2 : retouches peinture effectuées dans ces zones mais avec apparition de corrosion sous-jacente | 18<br>19 |

| N° | LOCALISATION | CONSTATATION |
|---|---|---|
| 18 | Tronçon 4, traverse entre paliers 3 et 4 sur les faces 1 et 2 | Présence de trous liés à d'anciennes fixations |

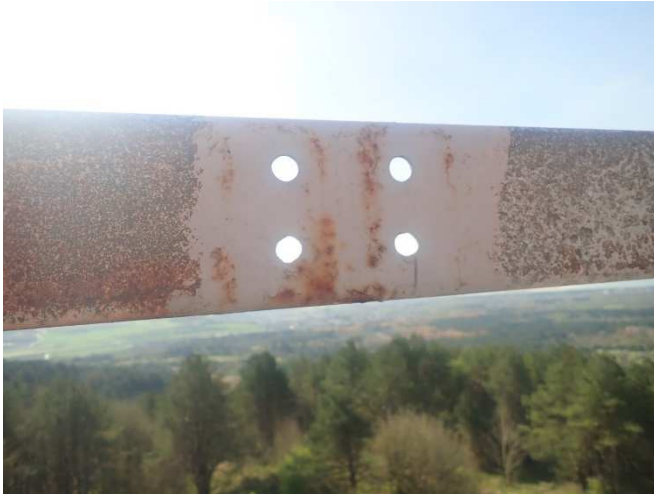
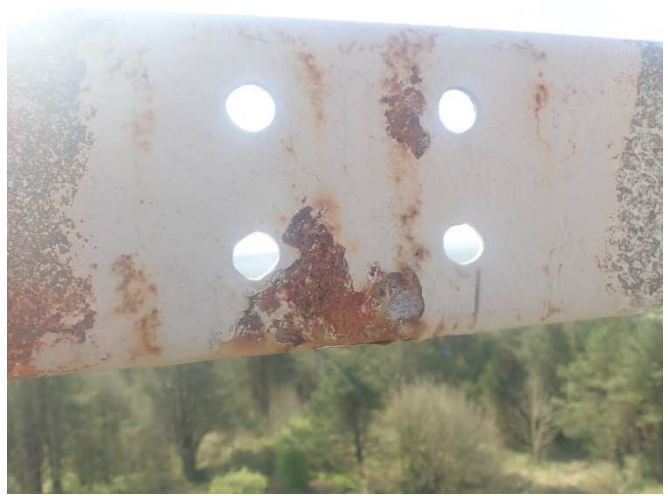
| N° | LOCALISATION | CONSTATATION |
|---|---|---|
| 19 | Tronçon 4, traverse entre paliers 3 et 4 sur la face 2 | Retouche peinture mais corrosion sous-jacente |

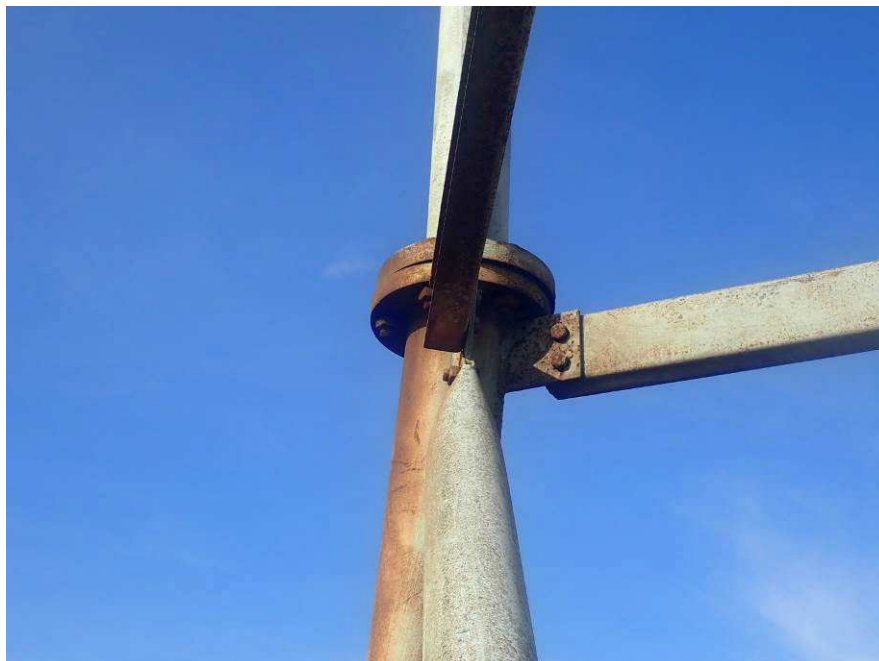
| CONSTATATIONS / LOCALISATION / IMPORTANCE | N° DE PHOTOS |
|---|---|
| Défaut dans l'assemblage des 2 tronçons au niveau du tube principal entre faces 2 et 3 : les platines d'ancrage sont décalées, les boulons sont corrodés, la platine supérieure est fortement avec perte d'épaisseur au droit des têtes de boulons où le métal s'est creusé. Il en résulte le « desserrement » de 4 boulons sur les 6 | 20<br>21<br>22 |

Le désordre majeur rencontré sur la structure est le défaut de fixation entre les tronçons 3 et 4 au niveau d'un des tubes principaux. Ce défaut est lié à la corrosion de la platine d'ancrage du tronçon supérieur qui présente une perte d'épaisseur au droit des têtes de boulons. Cela a entraîné un défaut de serrage sur 4 des 6 boulons de fixation des platines entre elles et les 2 platines se sont décalées.

| N° | LOCALISATION | CONSTATATION |
|---|---|---|
| 20 | Liaison tronçon 3/tronçon 4 | Décalage des platines d'ancrage |

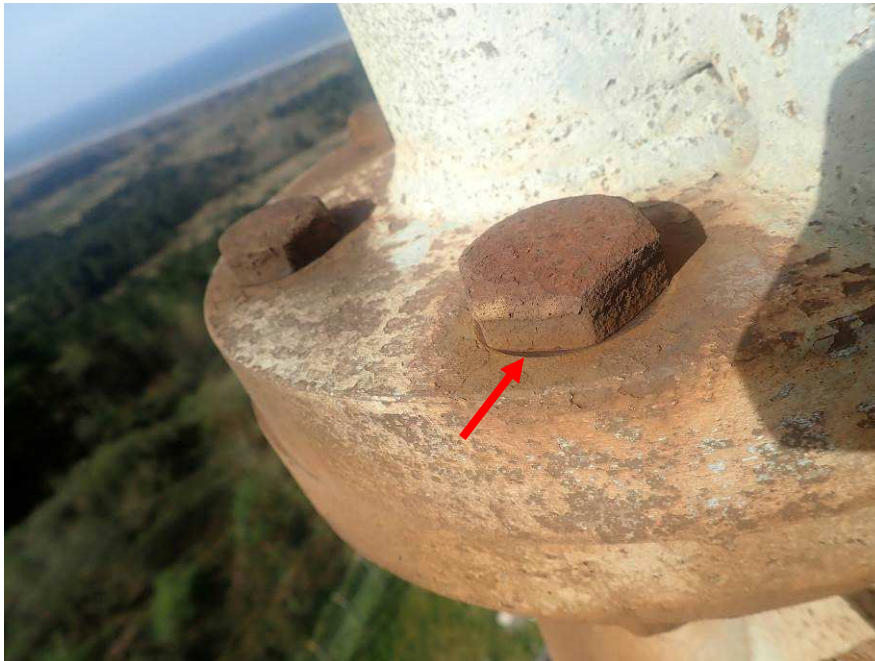
| N° | LOCALISATION | CONSTATATION |
|---|---|---|
| 21 | Liaison tronçon 3/tronçon 4 | Corrosion au droit de la tête de boulon avec perte d'épaisseur de métal de la platine |

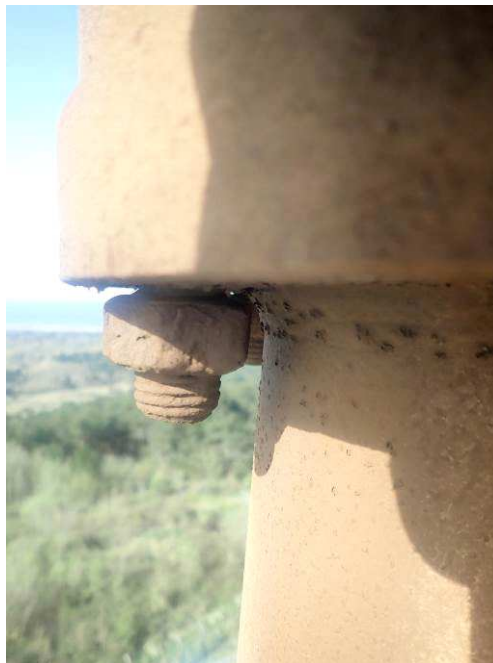
| N° | LOCALISATION | CONSTATATION |
|---|---|---|
| 22 | Liaison tronçon 3/tronçon 4 | 4 boulons desserrés sur 6 |

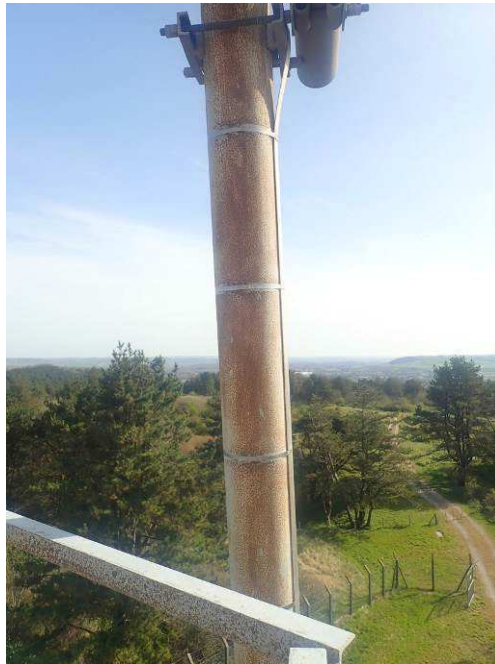
| N° | LOCALISATION | CONSTATATION |
|---|---|---|
| 23 | Tronçon 3, tube principale entre face 1 et 2, partie entre paliers 2 et 3 | Oxydation |

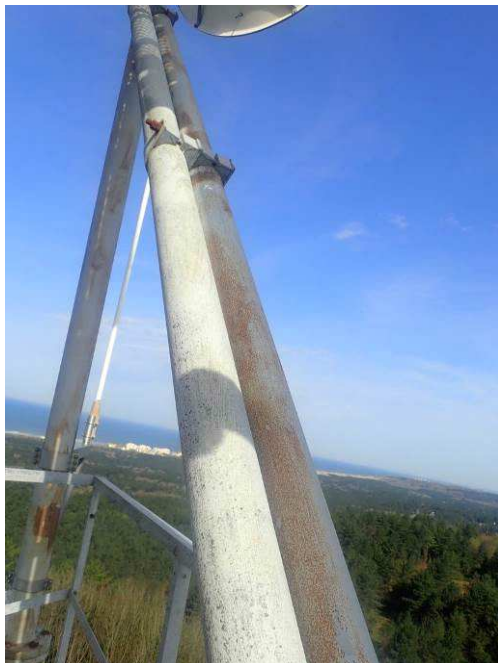
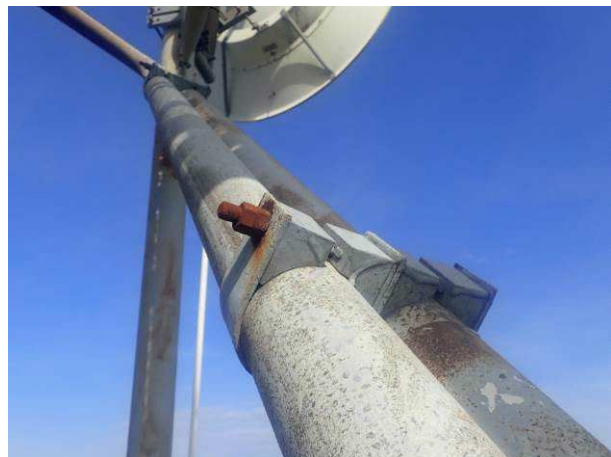
| CONSTATATIONS / LOCALISATION / IMPORTANCE | N° DE PHOTOS |
|---|---|
| Diagonale entre paliers 2 et 3 de la face 1 doublée : corrosion des 2 fixations hautes des diagonales entre elles | 24 |

| N° | LOCALISATION | CONSTATATION |
|---|---|---|
| 24 | Tronçon 3, diagonale entre paliers 2 et 3 en face 1 | Diagonale doublée, corrosion des 2 attaches hautes |
