Direction Interrégionale de la Mer Manche Est  
Mer du Nord (DIRM MEMN) – CROSS Gris-Nez

## CROSS GRIS-NEZ PYLONE DU MONT SAINT FRIEUX

### EXPERTISE DE L'OUVRAGE Avril 2022

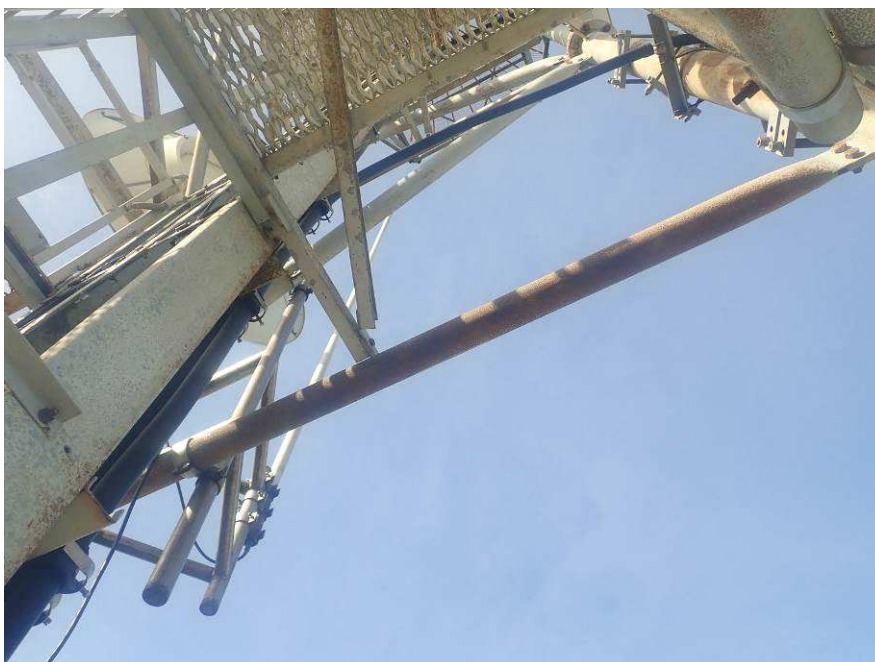
| CONSTATATIONS / LOCALISATION / IMPORTANCE | N° DE PHOTOS |
|---|---|
| Corrosion de la sous face de la traverse du palier 3 en faces 2 et 3 | 25 |

| N° | LOCALISATION | CONSTATATION |
|---|---|---|
| 25 | Tronçon 3, traverse au droit du palier 3 en face 2 | Corrosion |

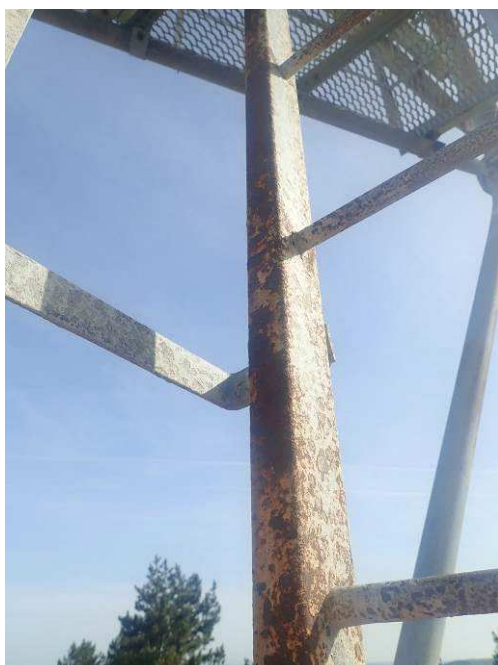
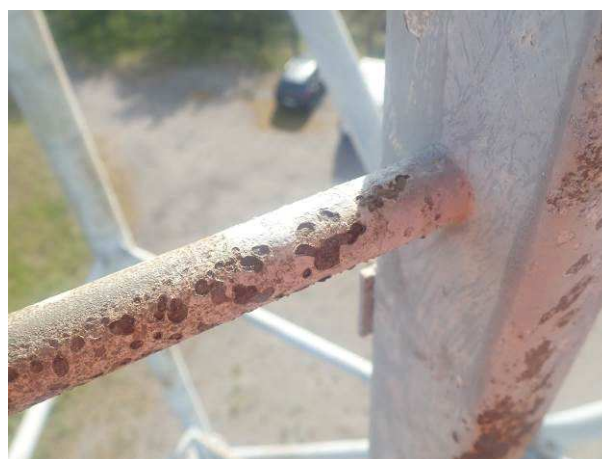
| CONSTATATIONS / LOCALISATION / IMPORTANCE | N° DE PHOTOS |
|---|---|
| Corrosion de l'échelle, avec piqûres de rouille de plusieurs barreaux de l'échelle à crinoline | 26 |

| N° | LOCALISATION | CONSTATATION |
|---|---|---|
| 26 | Tronçon 2, échelle | Corrosion de l'échelle, et des barreaux avec piqûres de rouille et perte d'épaisseur |

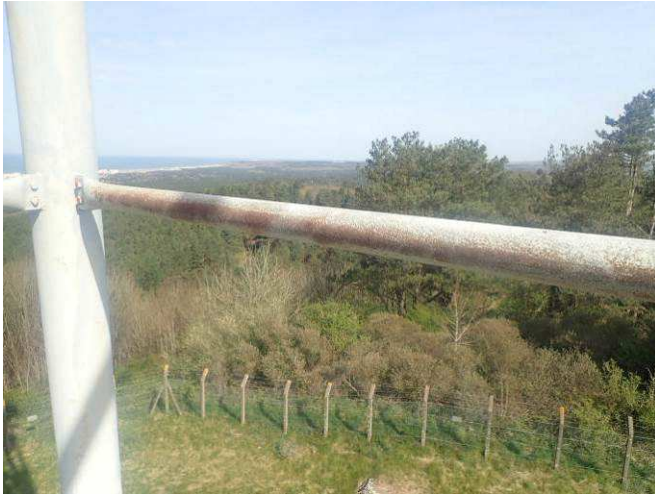
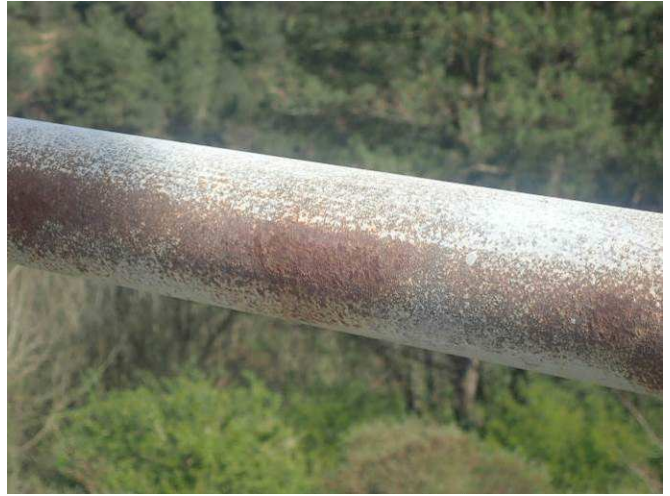
| CONSTATATIONS / LOCALISATION / IMPORTANCE | N° DE PHOTOS |
|---|---|
| Corrosion de la face intérieure du tube horizontal entre paliers 1 et 2 de la face 1 | 27 |

| N° | LOCALISATION | CONSTATATION |
|---|---|---|
| 27 | Tronçon 2, tube horizontal entre paliers 1 et 2 de la face 1 | Corrosion |

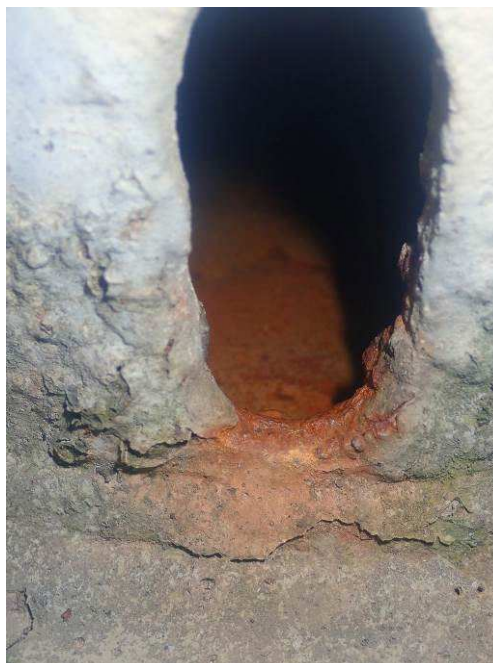
| CONSTATATIONS / LOCALISATION / IMPORTANCE | N° DE PHOTOS |
|---|---|
| Présence d'eau à l'intérieur du tube malgré la présence d'un petit trou d'évacuation en pied. Celui-ci n'arrive pas jusqu'au niveau de la platine pour permettre l'évacuation complète de l'eau, mais la hauteur d'eau reste faible dans le tube. La corrosion à l'intérieur du tube mise en évidence à l'endoscope est superficielle | 32 |

| N° | LOCALISATION | CONSTATATION |
|---|---|---|
| 32 | Embase 1, pied du tube | Présence d'eau |

- Réalisation de la réparation du garde-corps du palier sommital
- Remplacement de l'élément perforé au niveau du palier 4
- Reprise de la fixation des tronçons 3 et 4
- Réalisation de nouveaux trous d'évacuation d'eau au niveau des embases
- Remise en peinture globale de l'ouvrage, y compris boulonnerie, échelle, caillebotis et garde-corps
- Remplacement des fixations des caillebotis corrodées
- Remplacement des boulons de fixation des tôles du passage de câbles en pied de l'ouvrage

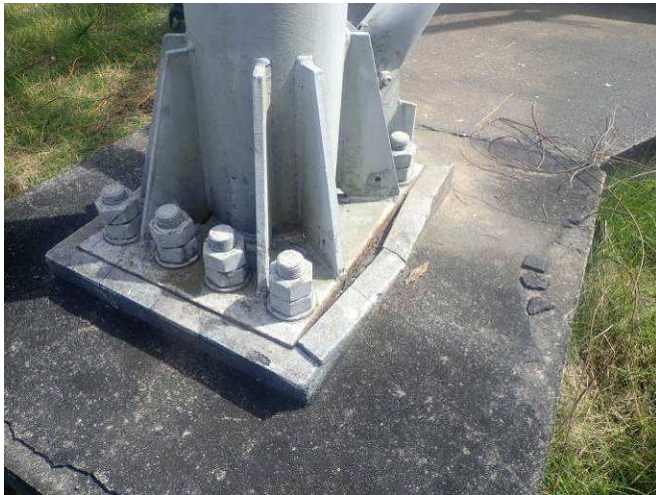
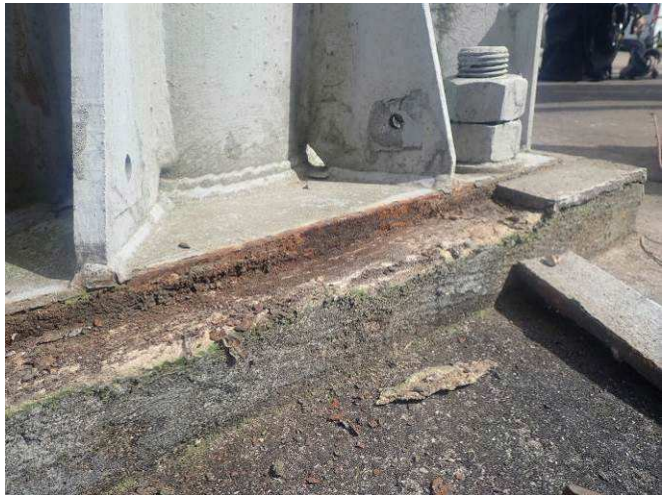
| CONSTATATIONS / LOCALISATION / IMPORTANCE | N° DE PHOTOS |
|---|---|
| Eclat du mortier et corrosion du chant de la platine côté Mer | 33 |

| N° | LOCALISATION | CONSTATATION |
|---|---|---|
| 33 | Embase 1 | Eclatement du mortier de matage, corrosion du chant de la platine |

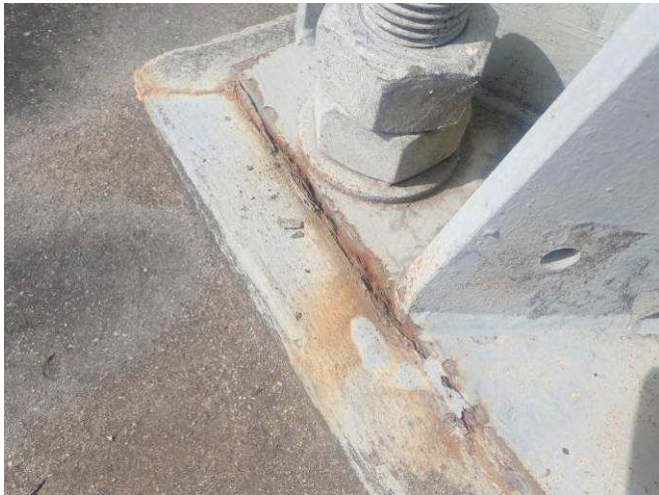
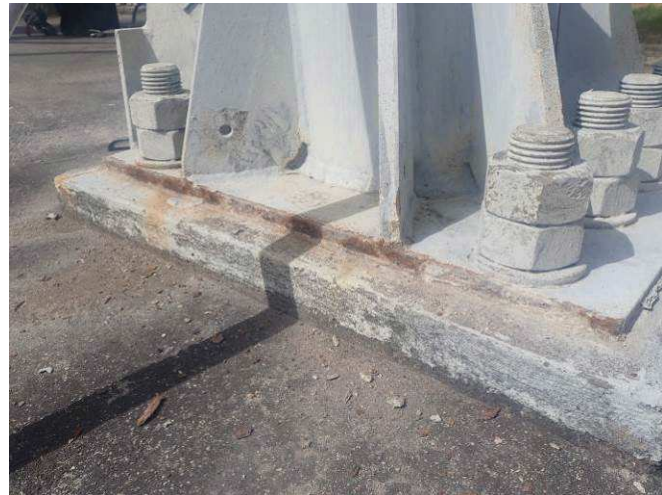
| CONSTATATIONS / LOCALISATION / IMPORTANCE | N° DE PHOTOS |
|---|---|
| Corrosion avec feuilletage du bord gauche de la platine | 34 |

| N° | LOCALISATION | CONSTATATION |
|---|---|---|
| 34 | Embase 2 | Corrosion feuilletée du chant de la platine sur 1 face |

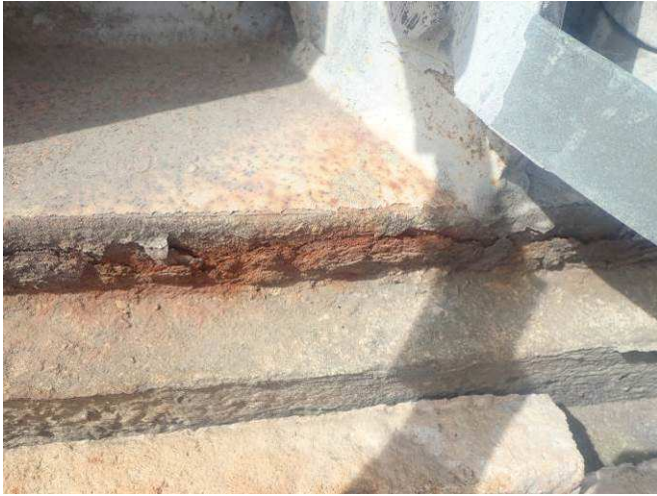
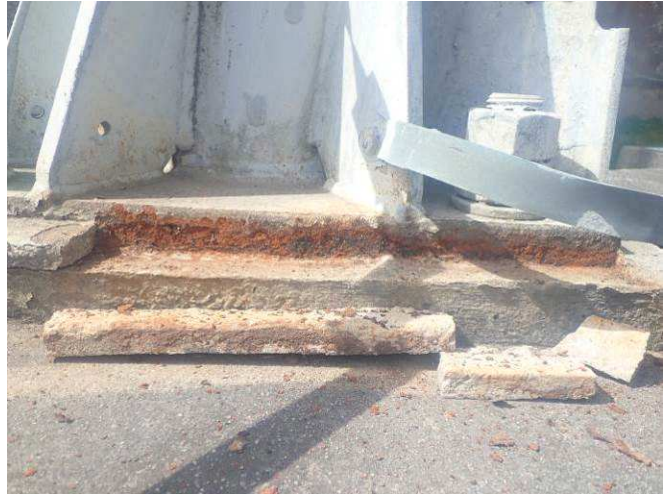
| CONSTATATIONS / LOCALISATION / IMPORTANCE | N° DE PHOTOS |
|---|---|
| Eclatement du mortier de matage et corrosion feuilletée du bord de la platine côté droit | 35 |

| N° | LOCALISATION | CONSTATATION |
|---|---|---|
| 35 | Embase 3 | Eclatement du mortier de matage et corrosion feuilletée d'un chant de la platine |

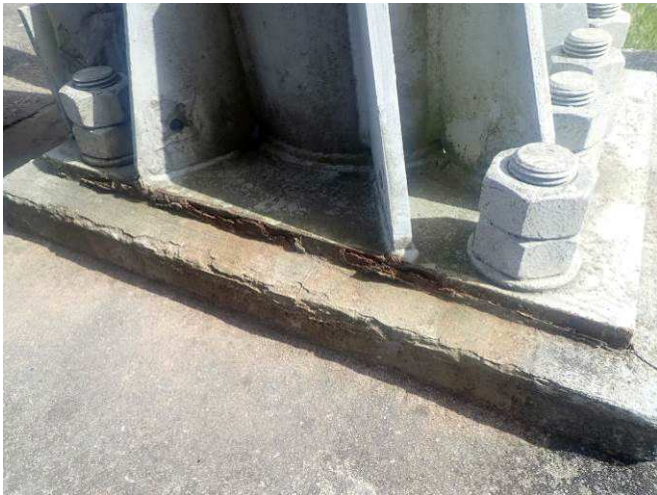
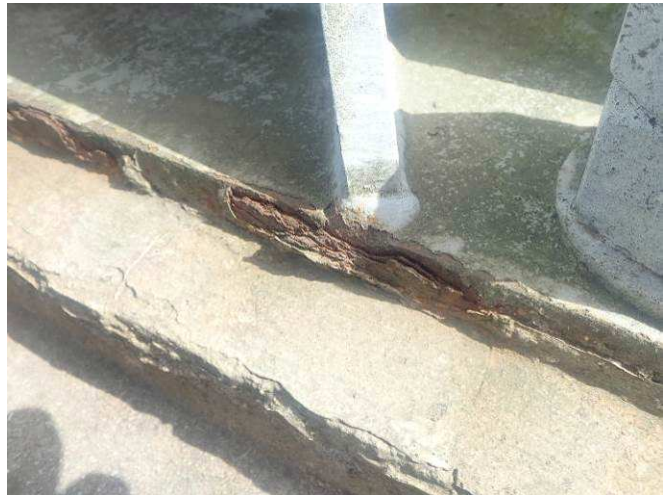
| CONSTATATIONS / LOCALISATION / IMPORTANCE | N° DE PHOTOS |
|---|---|
| Corrosion feuilletée du bord de la platine côté gauche | 36 |

| N° | LOCALISATION | CONSTATATION |
|---|---|---|
| 36 | Embase 3 | Corrosion feuilletée d'un chant de la platine |

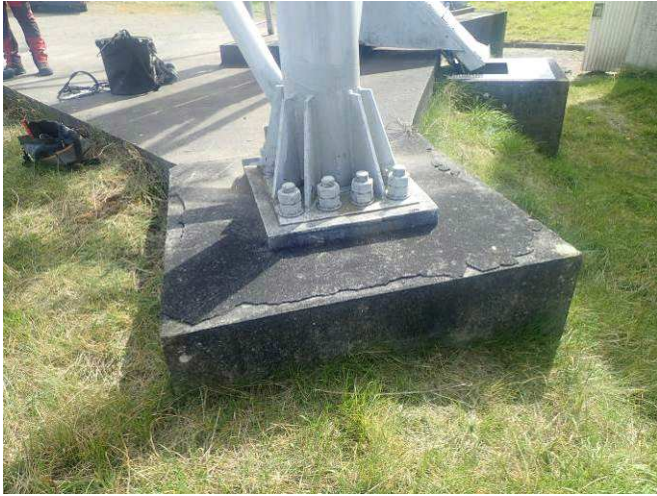
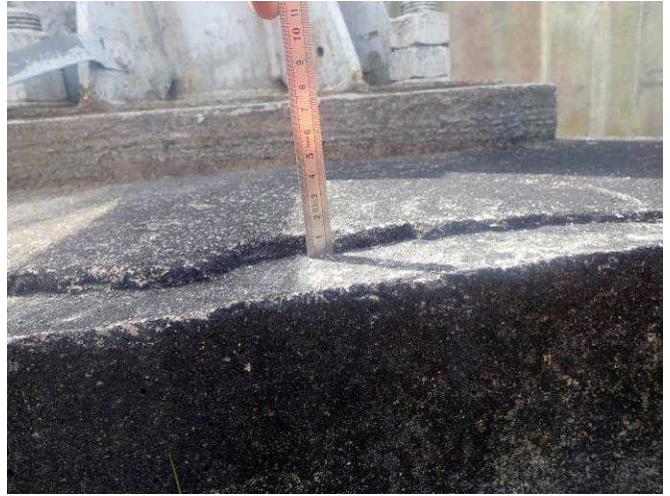
| N° | LOCALISATION | CONSTATATION |
|---|---|---|
| 37 | Plots béton | Légers éclats le long des arêtes |

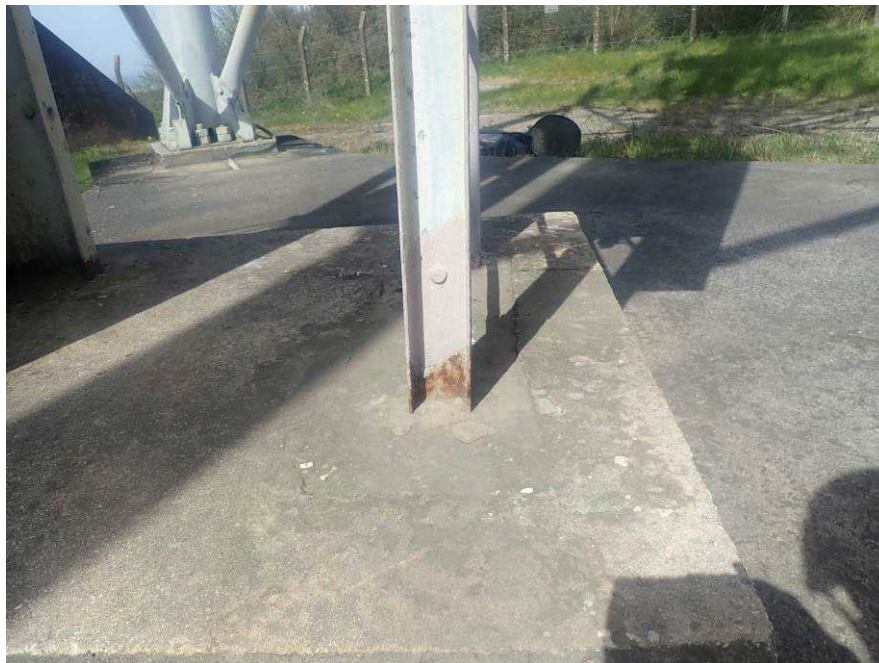
| CONSTATATIONS / LOCALISATION / IMPORTANCE | N° DE PHOTOS |
|---|---|
| Corrosion des embases de l'échelle à crinoline | 38 |

| N° | LOCALISATION | CONSTATATION |
|---|---|---|
| 38 | Pied de l'échelle du pylône | Corrosion en pied |

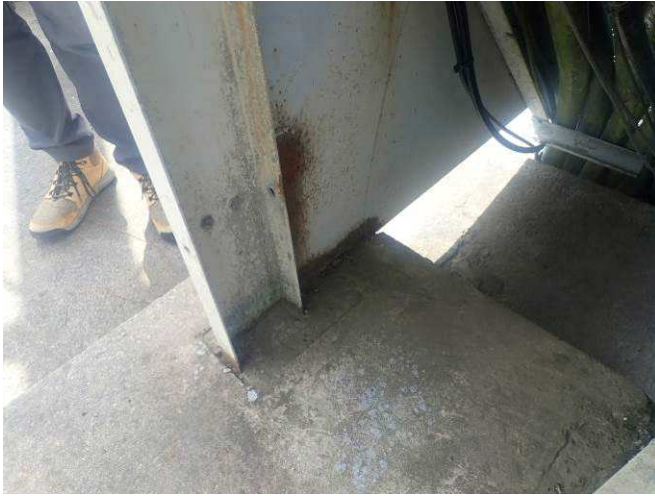
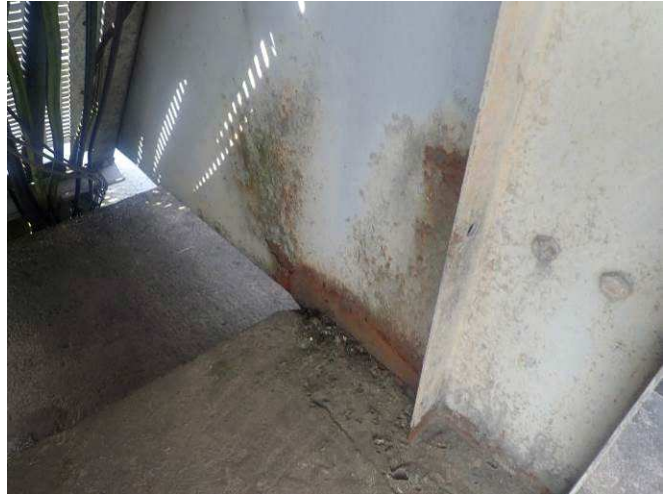
| CONSTATATIONS / LOCALISATION / IMPORTANCE | N° DE PHOTOS |
|---|---|
| Corrosion des tôles d'habillage latérales du chemin de câbles sur leur face intérieure | 39 |

| N° | LOCALISATION | CONSTATATION |
|---|---|---|
| 39 | Passage de câbles sur dalle côté Mer | Corrosion de la face intérieure des tôles d'habillage latérales |

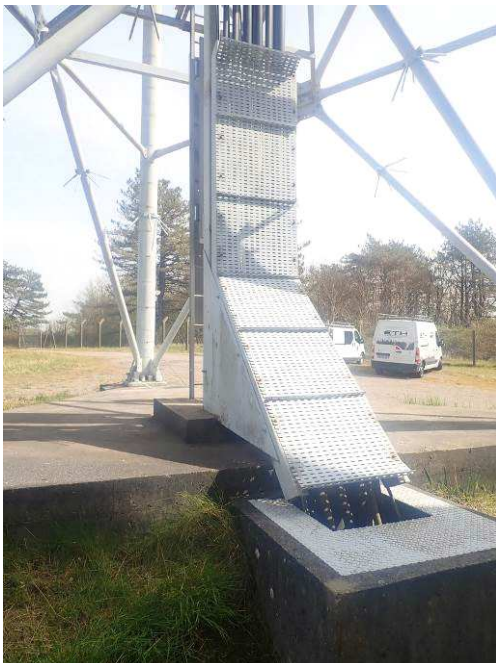
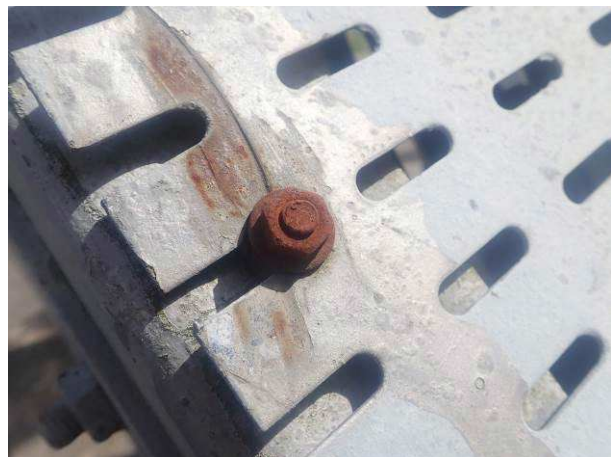
| CONSTATATIONS / LOCALISATION / IMPORTANCE | N° DE PHOTOS |
|---|---|
| Corrosion des boulons de fixation des tôles ajourées d'habillage du chemin de câbles | 40 |

| N° | LOCALISATION | CONSTATATION |
|---|---|---|
| 40 | Passage de câbles sur dalle côté Mer | Corrosion des fixations des tôles |
