Rapport de repérage des matériaux et produits contenant de l'amiante avant travaux

Rapport n° 2025-034-968/307478-1

Hôpital Saint-Antoine
13 CLAUDE DECAEN
184 Rue du Faubourg Saint Antoine
75012 PARIS

- Remplacement Complet de l'ascenseur incluant remplacement des portes palières

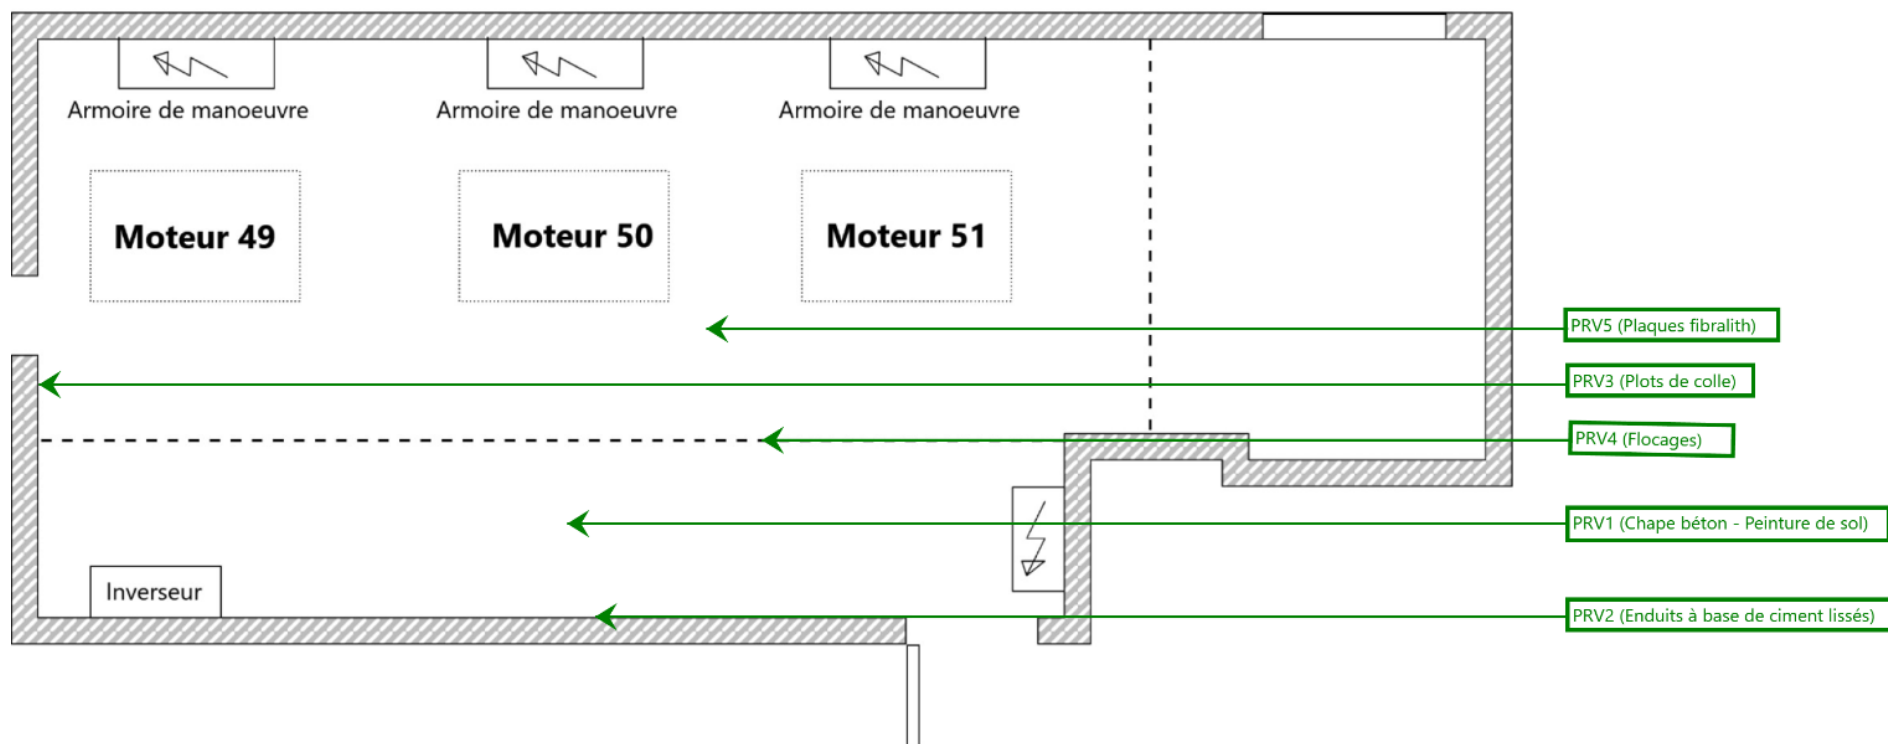
Planche de repérage de localisation des prélèvements		
Titre :	PRELEVEMENTS - Machinerie triplex (R+10)		
Type :	Croquis	Date :	02/06/25

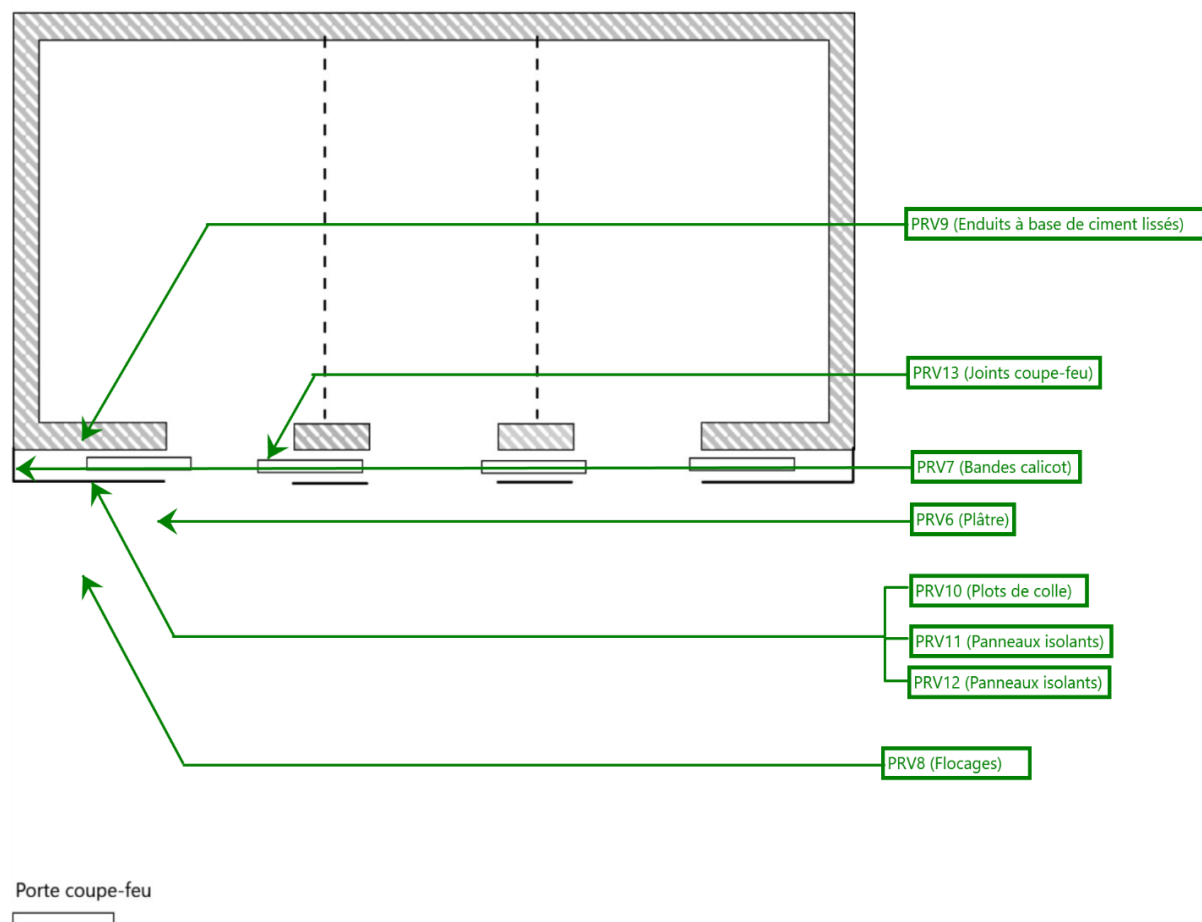
Planche de repérage de localisation des prélèvements		
Titre :	PRELEVEMENTS - Palier triplex (R+9)		
Type :	Croquis	Date :	02/06/25

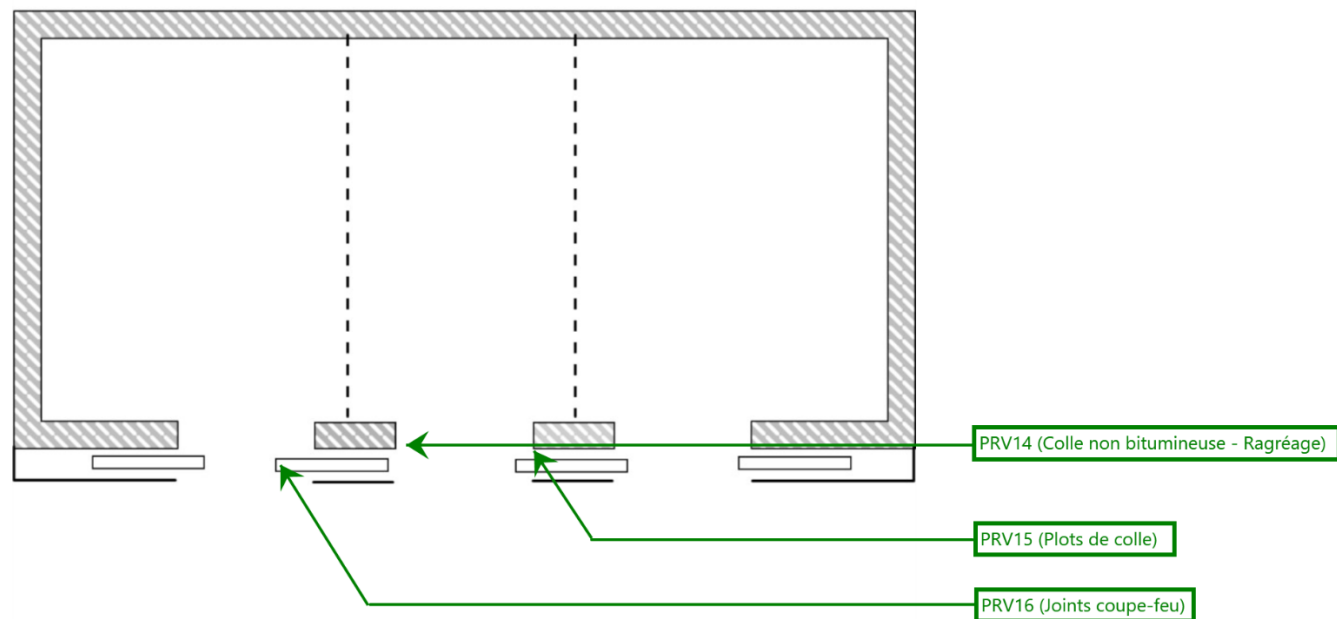
Planche de repérage de localisation des prélèvements		
Titre :	PRELEVEMENTS - Palier triplex (R+4)		
Type :	Croquis	Date :	02/06/25

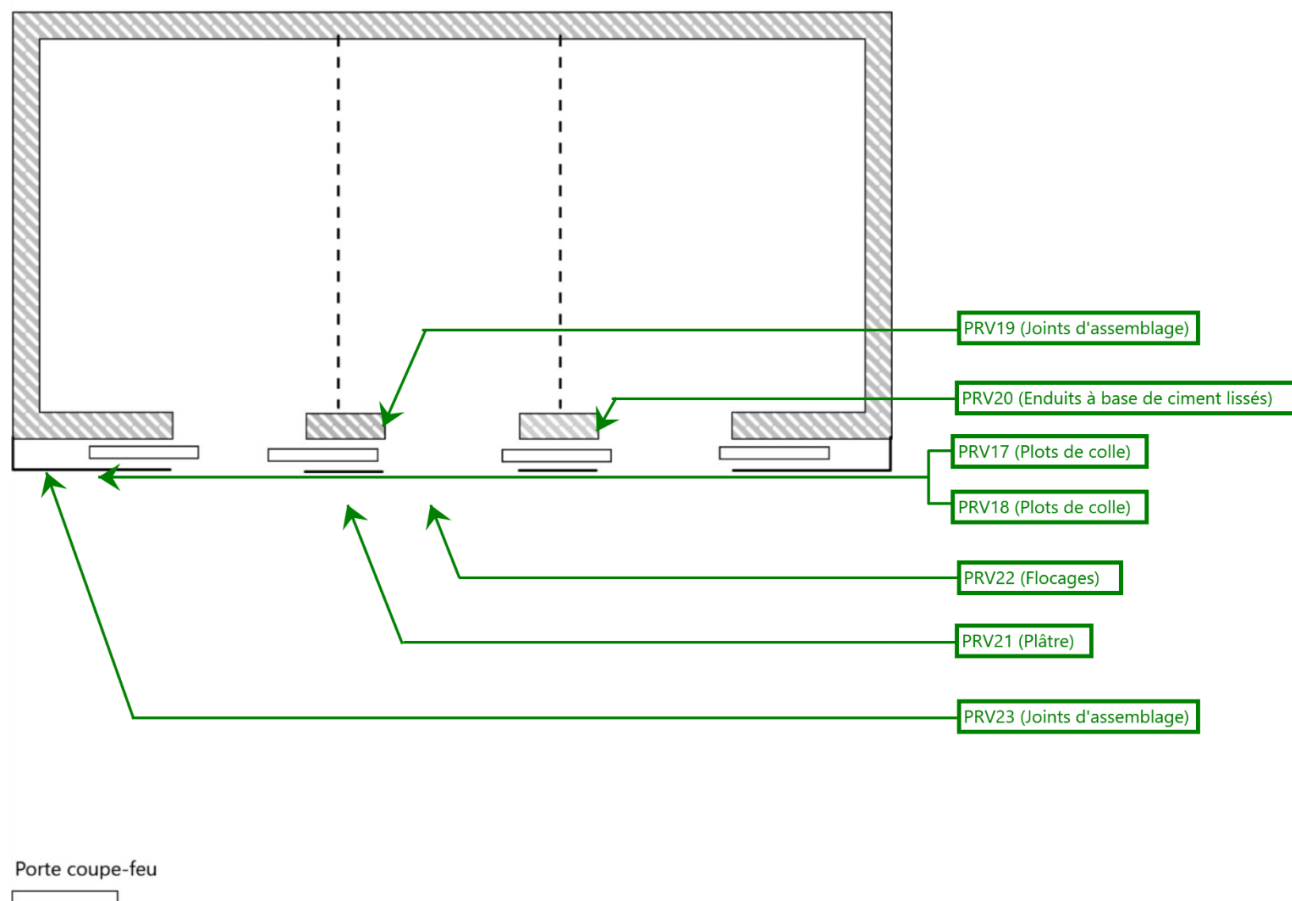
Planche de repérage de localisation des prélèvements		
Titre :	PRELEVEMENTS - Palier triplex (R+3)		
Type :	Croquis	Date :	02/06/25

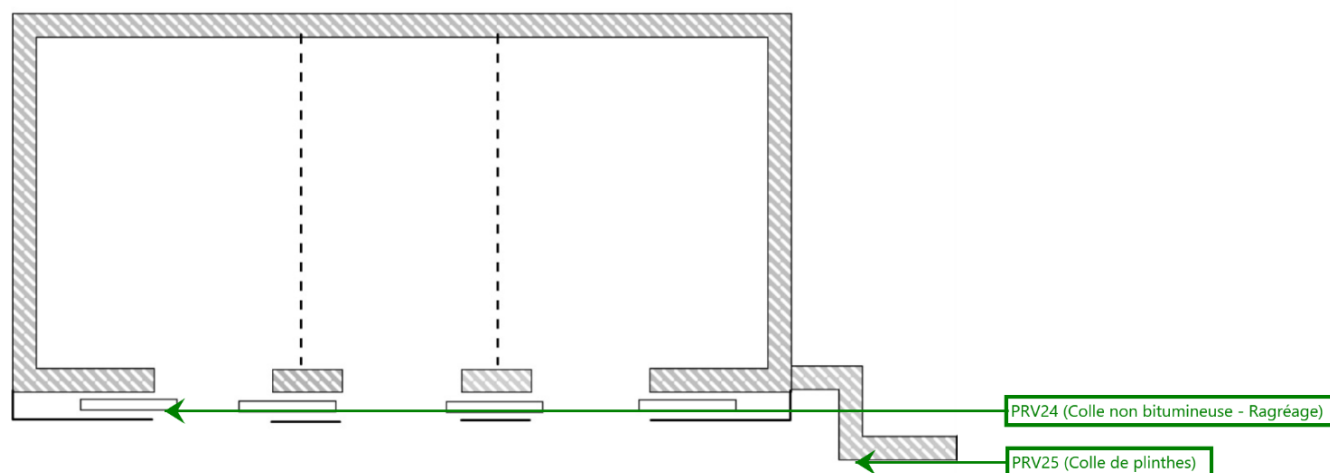
Planche de repérage de localisation des prélèvements		
Titre :	PRELEVEMENTS - Palier triplex (Entresol)		
Type :	Croquis	Date :	02/06/25

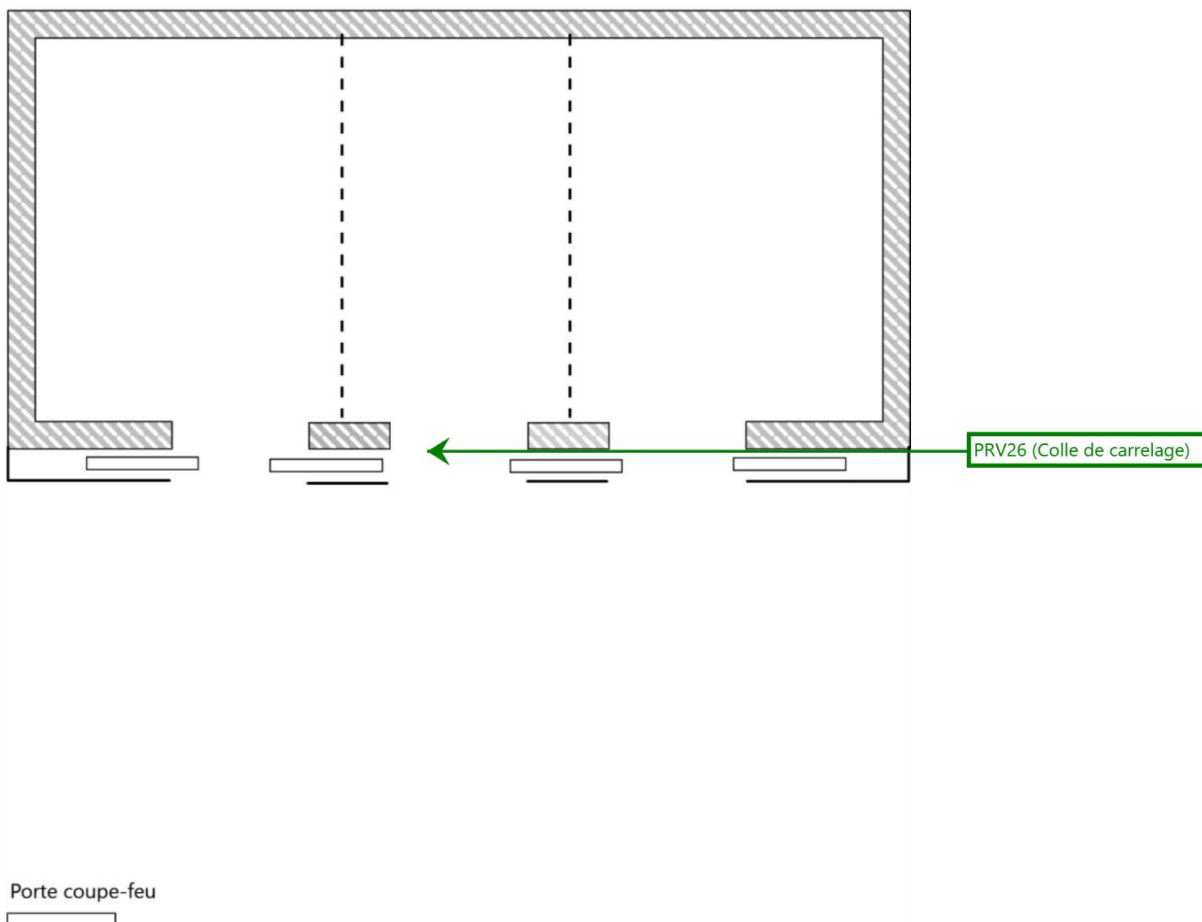
Planche de repérage de localisation des prélèvements	
Titre :	PRELEVEMENTS - Palier triplex (RDC)
Type :	<div>Croquis</div> <div>Date : 02/06/25</div>

PRV26 (Colle de carrelage)

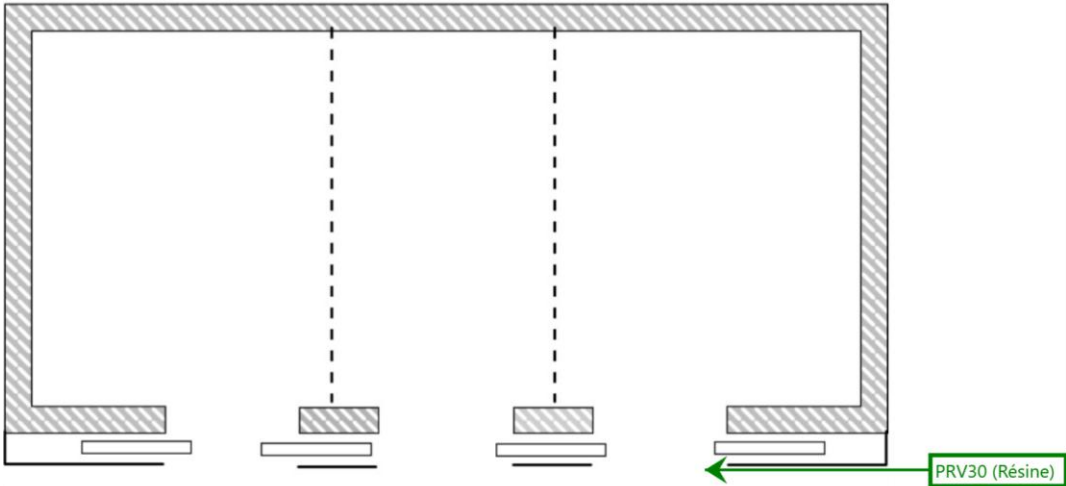
Planche de repérage de localisation des prélèvements	
Titre :	PRELEVEMENTS - Palier triplex (R-1)
Type :	Croquis Date : 02/06/25

PRV30 (Résine)

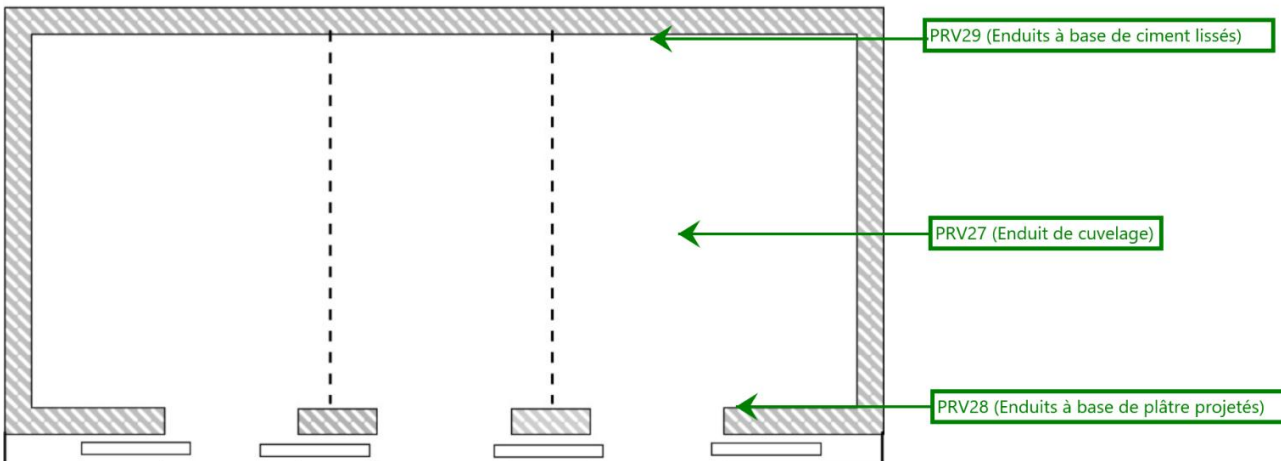
Planche de repérage de localisation des prélèvements	
Titre :	PRELEVEMENTS - Gaine triplex (Toute hauteur)
Type :	<div>Croquis</div> <div>Date : 02/06/25</div>

PRV29 (Enduits à base de ciment lissés)

PRV27 (Enduit de cuvelage)
