**HOPITAL LOCAL D HESDIN**  
**3 RUE PREVOST**  
**62140 HESDIN**

Réf. client :  
Date de la commande : 21/10/2015  
Rapport N°: 6313522/003864/1/1/CB/CB/00  
Rapport établi le 05/11/2015

## **RAPPORT de repérage des matériaux et produits contenant de l'amiante avant réalisation de travaux**

Lieu d'intervention : <b>SITE RICHELIEU</b>		Propriétaire
Adresse : <b>13 Boulevard Richelieu 62140 HESDIN</b>		HOPITAL LOCAL D HESDIN 3 RUE PREVOST 62140 HESDIN
Date du constat :	23/10/2015 au 23/10/2015	Donneur d'ordre  HOPITAL LOCAL D HESDIN 3 RUE PREVOST 62140 HESDIN
En présence de :	Monsieur Bocquet	
RDC Haut, R+1, R+2, R+3 et combles.

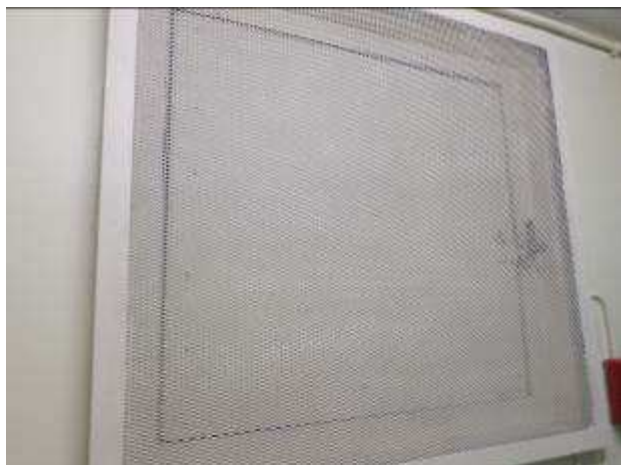
IV 1: ZP2 - R+1 - Gaine désenfumage/Circulation - Porte en amiante. - Photo n° 1

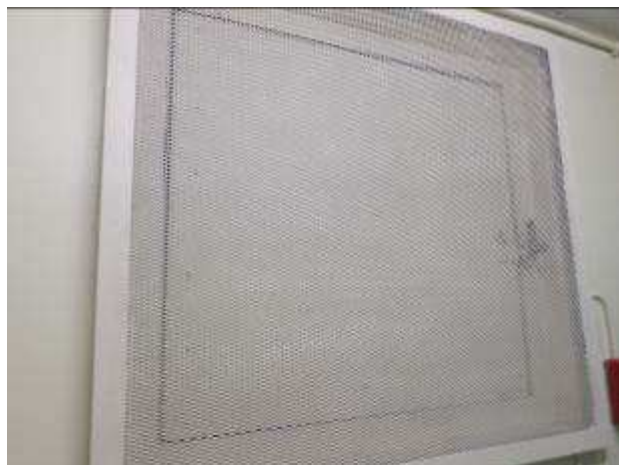
IV 2: ZP2 - R+2 - Gaine désenfumage/Circulation - Porte en amiante. - Photo n° 2

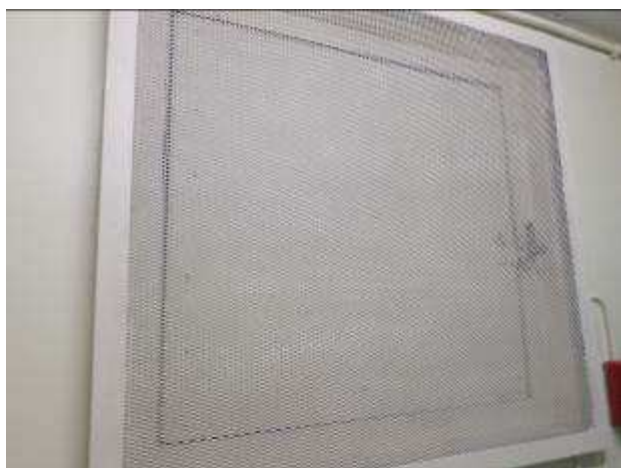
IV 3: ZP2 - R+3 - Gaine désenfumage/Circulation - Porte en amiante. - Photo n° 3

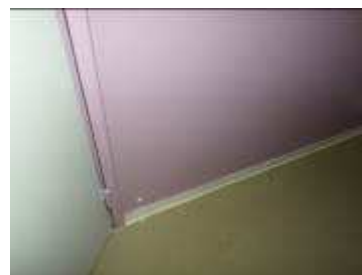
P 1: ZP2 - R+1 - Chambre n° 124 - Enduit + Peinture - Photo n° 4

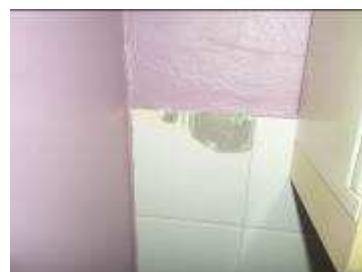
P 3: ZP2 - R+1 - Chambre n° 124 - Colle de faïence - Photo n° 6

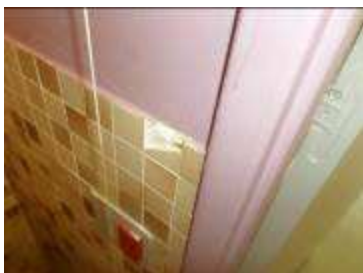
Date du repérage	Matériau	Repérage	Localisation du prélèvement ou du matériau	Présence amiante	Critère	Observation	Réf. photo
		---> <i>P (prélèvement): matériau ayant fait l'objet d'une analyse par prélèvement, S: (sondage): matériau associé à un prélèvement; IV (inspection visuelle): autre</i>					
23/10/2015	Enduit + Peinture (Matériau de type peinture (violet) ; matériau semi-dur de type enduit (plâtreux) (blanc))	P 1	ZP2 - R+1 - Chambre n° 124 - Mur et cloison	NON	Résultat d'analyse		Photo n° 4
23/10/2015	Colle de faïence (Matériau dur de type carrelage, faïence (blanc) ; matériau dur de type ciment-colle (beige) ; matériau semi-dur (gris))	P 3	ZP2 - R+1 - Chambre n° 124 - Revêtement de mur ( lavabo )	NON	Résultat d'analyse		Photo n° 6
23/10/2015	Colle de faïence (Matériau dur de type carrelage, faïence (beige) ; matériau dur de type ciment-colle (beige) ; matériau semi-dur (blanc))	P 4	ZP2 - R+1 - Chambre n° 124 - Revêtement de mur	NON	Résultat d'analyse		Photo n° 7

P 4: ZP2 - R+1 - Chambre n° 124 - Colle de faïence - Photo n° 7

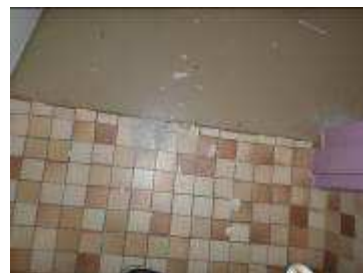
P 5: ZP2 - R+1 - Chambre n° 124 - Colle de carrelage + ragréage - Photo n° 8

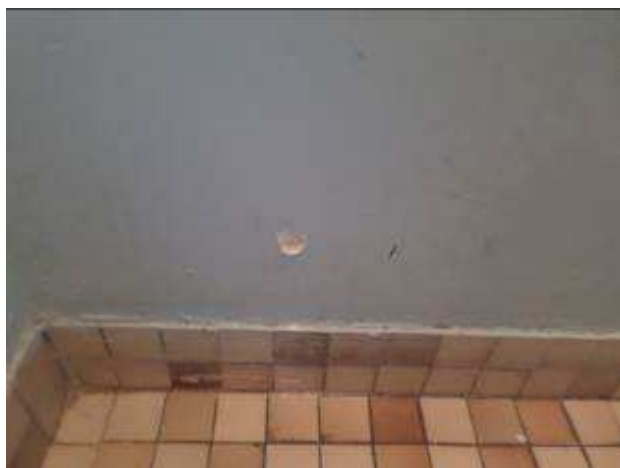
P 6: ZP1 - R+2 - Chambre n° 208 - Enduit + Peinture - Photo n° 9

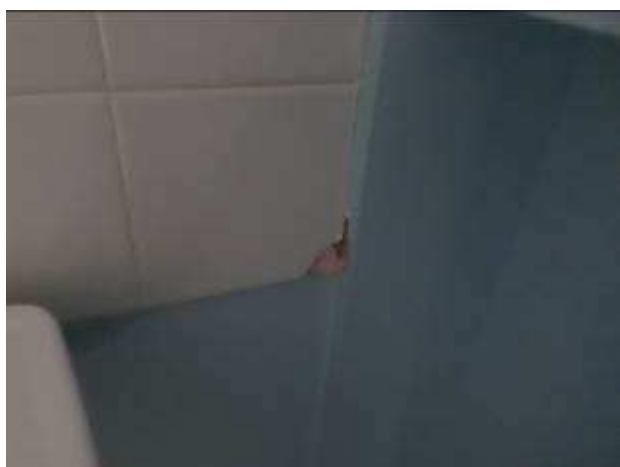
P 8: ZP1 - R+2 - Chambre n° 208 - Colle de faïence - Photo n° 11

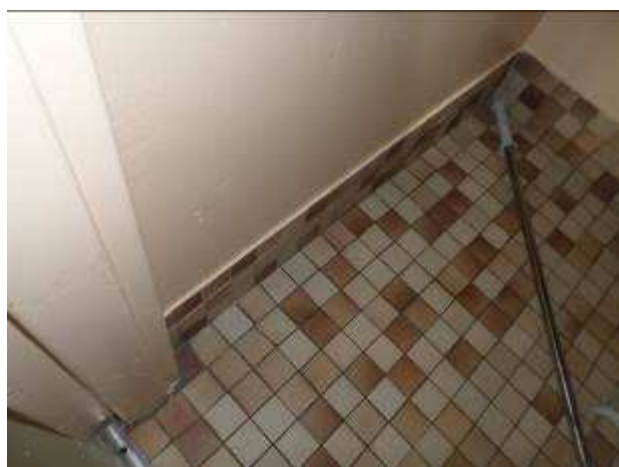
Date du repérage	Matériau	Repérage	Localisation du prélèvement ou du matériau	Présence amiante	Critère	Observation	Réf. photo
23/10/2015	Colle de faïence (Matériau dur de type carrelage, faïence (blanc) ; matériau dur de type ciment-colle (beige) ; matériau souple fibreux de type papier, carton (marron); Matériau souple fibreux de type papier, carton (marron); Matériau de type peinture (bleu) ; matériau souple de type joint (blanc); Matériau souple fibreux de type papier, carton (marron) ; matériau semi-dur (rose))	P 8	ZP1 - R+2 - Chambre n° 208 - Revêtement de mur ( lavabo)	NON	Résultat d'analyse		Photo n° 11
23/10/2015	Colle de faïence (Matériau dur de type carrelage, faïence (marron) ; matériau de type peinture (beige) + (bleu) ; matériau dur de type ciment-colle (gris) ; matériau semi-dur (beige) ; matériau semi-dur de type plâtre (blanc))	P 9	ZP1 - R+2 - Chambre n° 208 - Revêtement de mur	NON	Résultat d'analyse		Photo n° 12

P 9: ZP1 - R+2 - Chambre n° 208 - Colle de faïence - Photo n° 12

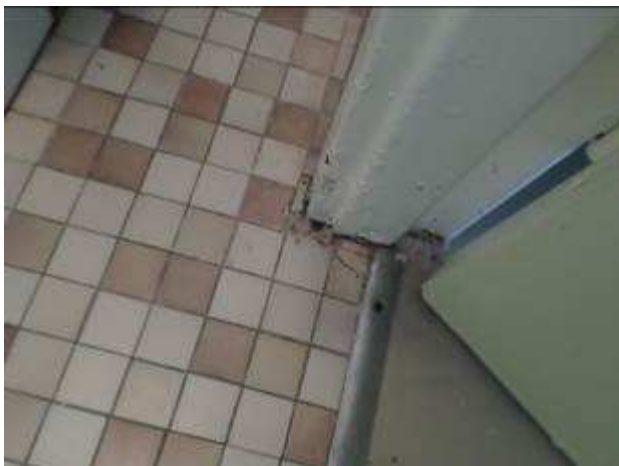
P 10: ZP1 - R+2 - Chambre n° 208 - Colle de carrelage + ragréage - Photo n° 13

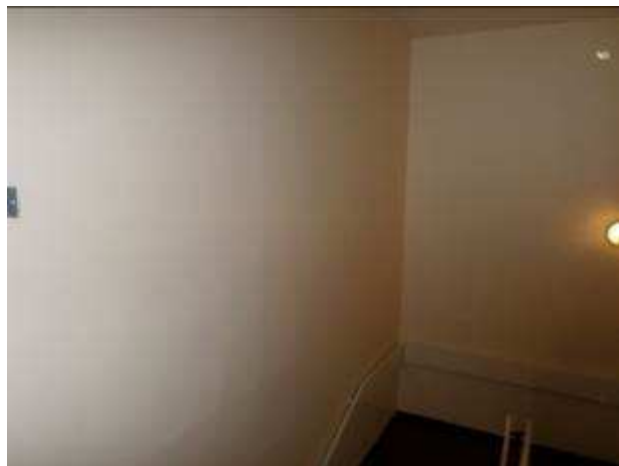
P 14: Noyau central - R+3 - Cage d'escalier - Enduit + Peinture - Photo n° 14

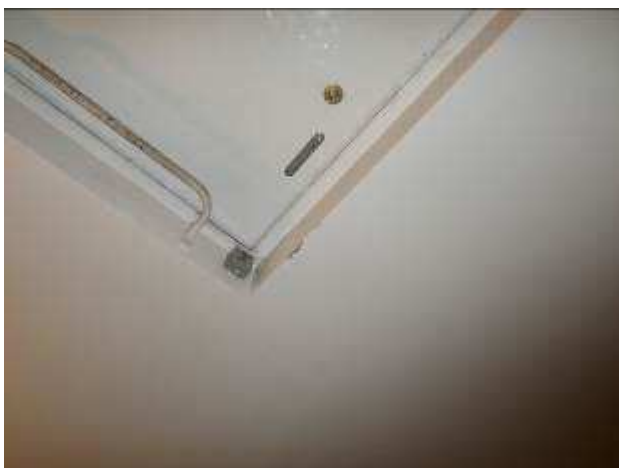
P 15: Noyau central - R+3 - Cage d'escalier - Enduit + Peinture - Photo n° 15

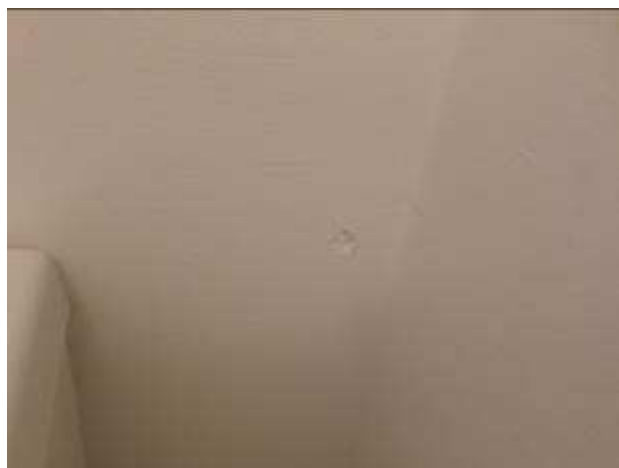
P 11: ZP2 - R+3 - Chambre n° 324 - Enduit + Peinture - Photo n° 16

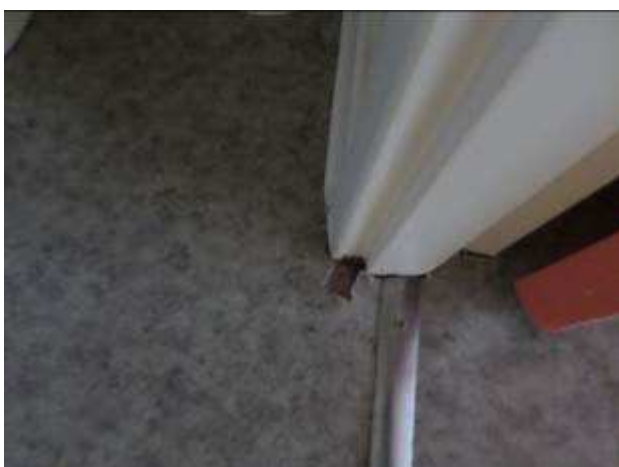
Date du repérage	Matériau	Repérage	Localisation du prélèvement ou du matériau	Présence amiante	Critère	Observation	Réf. photo
23/10/2015	Colle de faïence	S 8	ZP2 - R+2 - Chambre n° 224 - Revêtement de mur	NON	Résultat d'analyse (P8)		
23/10/2015	Enduit + Peinture (Matériau de type peinture (blanc) ; matériau semi-dur de type enduit (blanc) ; matériau semi-dur (gris))	P 15	Noyau central - R+3 - Cage d'escalier - Plafond	NON	Résultat d'analyse		Photo n° 15
23/10/2015	Enduit + Peinture (Matériau de type peinture (blanc) ; matériau semi-dur de type enduit (blanc))	P 11	ZP2 - R+3 - Chambre n° 324 - Mur et cloison	NON	Résultat d'analyse		Photo n° 16
23/10/2015	Revêtement souple + colle + ragréage (Matériau souple de type revêtement de sol (gris); Matériau de type colle (jaune) en traces ; matériau semi-dur de type ragréage (rose))	P 12	ZP2 - R+3 - Chambre n° 324 - Revêtement de sol	NON	Résultat d'analyse		Photo n° 17

P 12: ZP2 - R+3 - Chambre n° 324 - Revêtement souple + colle + ragréage - Photo n° 17

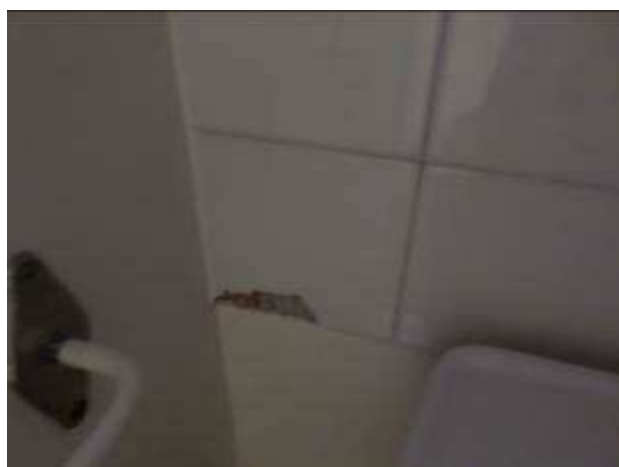
P 13: ZP2 - R+3 - Chambre n° 324 - Colle de faïence - Photo n° 18

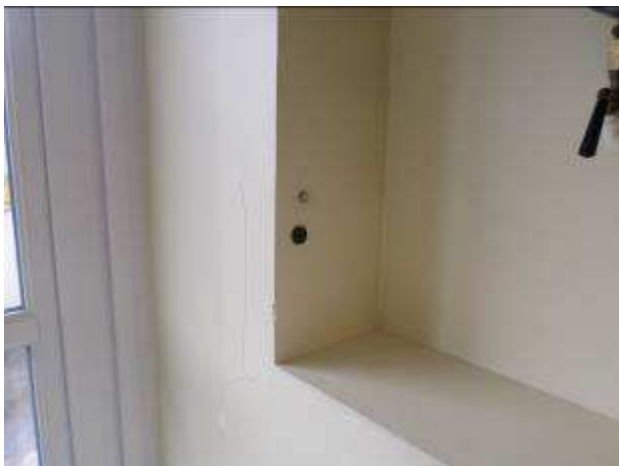
P 16: ZP2 - R+3 - Circulations - Enduit + Peinture - Photo n° 19

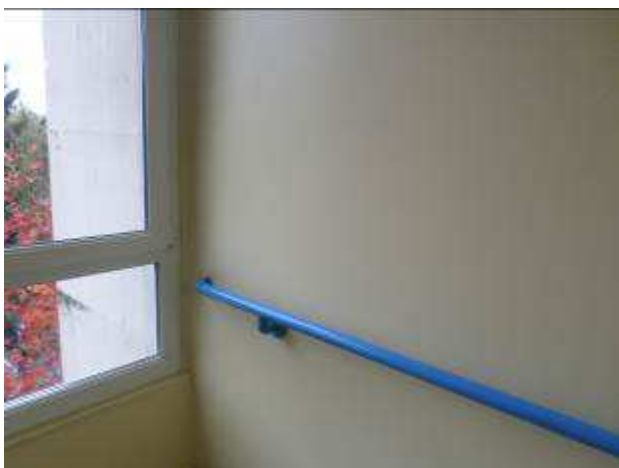
P 18: ZP1 - R+2 - Circulations - Enduit + Peinture - Photo n° 21

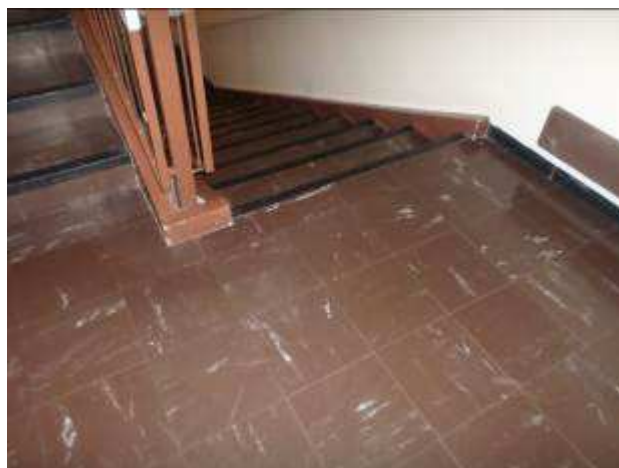
IV 4: ZP1 - Tous étages - Cage d'escalier - Dalle de sol + colle (marron) - Photo n° 22

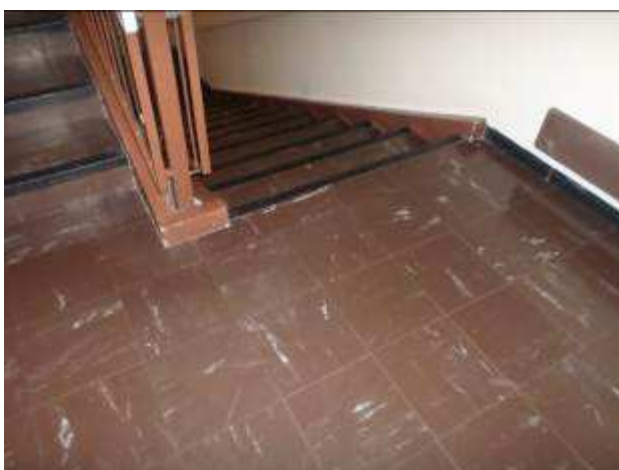
Date du repérage	Matériau	Repérage	Localisation du matériau ou du produit	Présence amiante	Critère	Observation	Réf. photo
23/10/2015	Revêtement souple + colle + ragréage	S 2	ZP1 - R+1 - Chambre n° 108 - Revêtement de sol	OUI	Résultat d'analyse (P2)		
23/10/2015	Enduit + Peinture (Matériau de type peinture (blanc) ; matériau semi-dur de type enduit (blanc); Matériau semi-dur (gris) en traces)	P 14	Noyau central - R+3 - Cage d'escalier - Revêtement de mur	OUI	Résultat d'analyse		Photo n° 14
23/10/2015	Enduit + Peinture (Matériau de type peinture (jaune) (clair) ; matériau semi-dur de type enduit (blanc); Matériau semi-dur (gris) en MOLP traces)	P 18	ZP1 - R+2 - Circulations - Revêtement de mur	OUI	Résultat d'analyse		Photo n° 21
23/10/2015	Dalle de sol + colle ( marron)	IV 4	ZP1 - Tous étages - Cage d'escalier - Revêtement de sol	OUI	Document consulté		Photo n° 22
23/10/2015	Dalle de sol + colle ( marron)	IV 5	ZP2 - Tous étages - Cage d'escalier 2 - Revêtement de sol	OUI	Document consulté		Photo n° 23

IV 5: ZP2 - Tous étages - Cage d'escalier 2 - Dalle de sol + colle (marron) - Photo n° 23
