## RAPPORT DE REPERAGE DE L'AMIANTE

### en vue de la constitution du DOSSIER TECHNIQUE AMIANTE

Bien immobilier concerné	Centre de soins 13 Boulevard Richelieu, 62140 Hesdin	N° dossier :  PN0854
Propriétaire	Hôpital Local d'Hesdin 13 rue Prévost, BP 89, 62140 Hesdin	Référence du rapport  PN0854-1
Demandeur	Hôpital Local d'Hesdin 13 rue Prévost, BP 89, 62140 Hesdin	Date de la visite :  12 juillet 2004

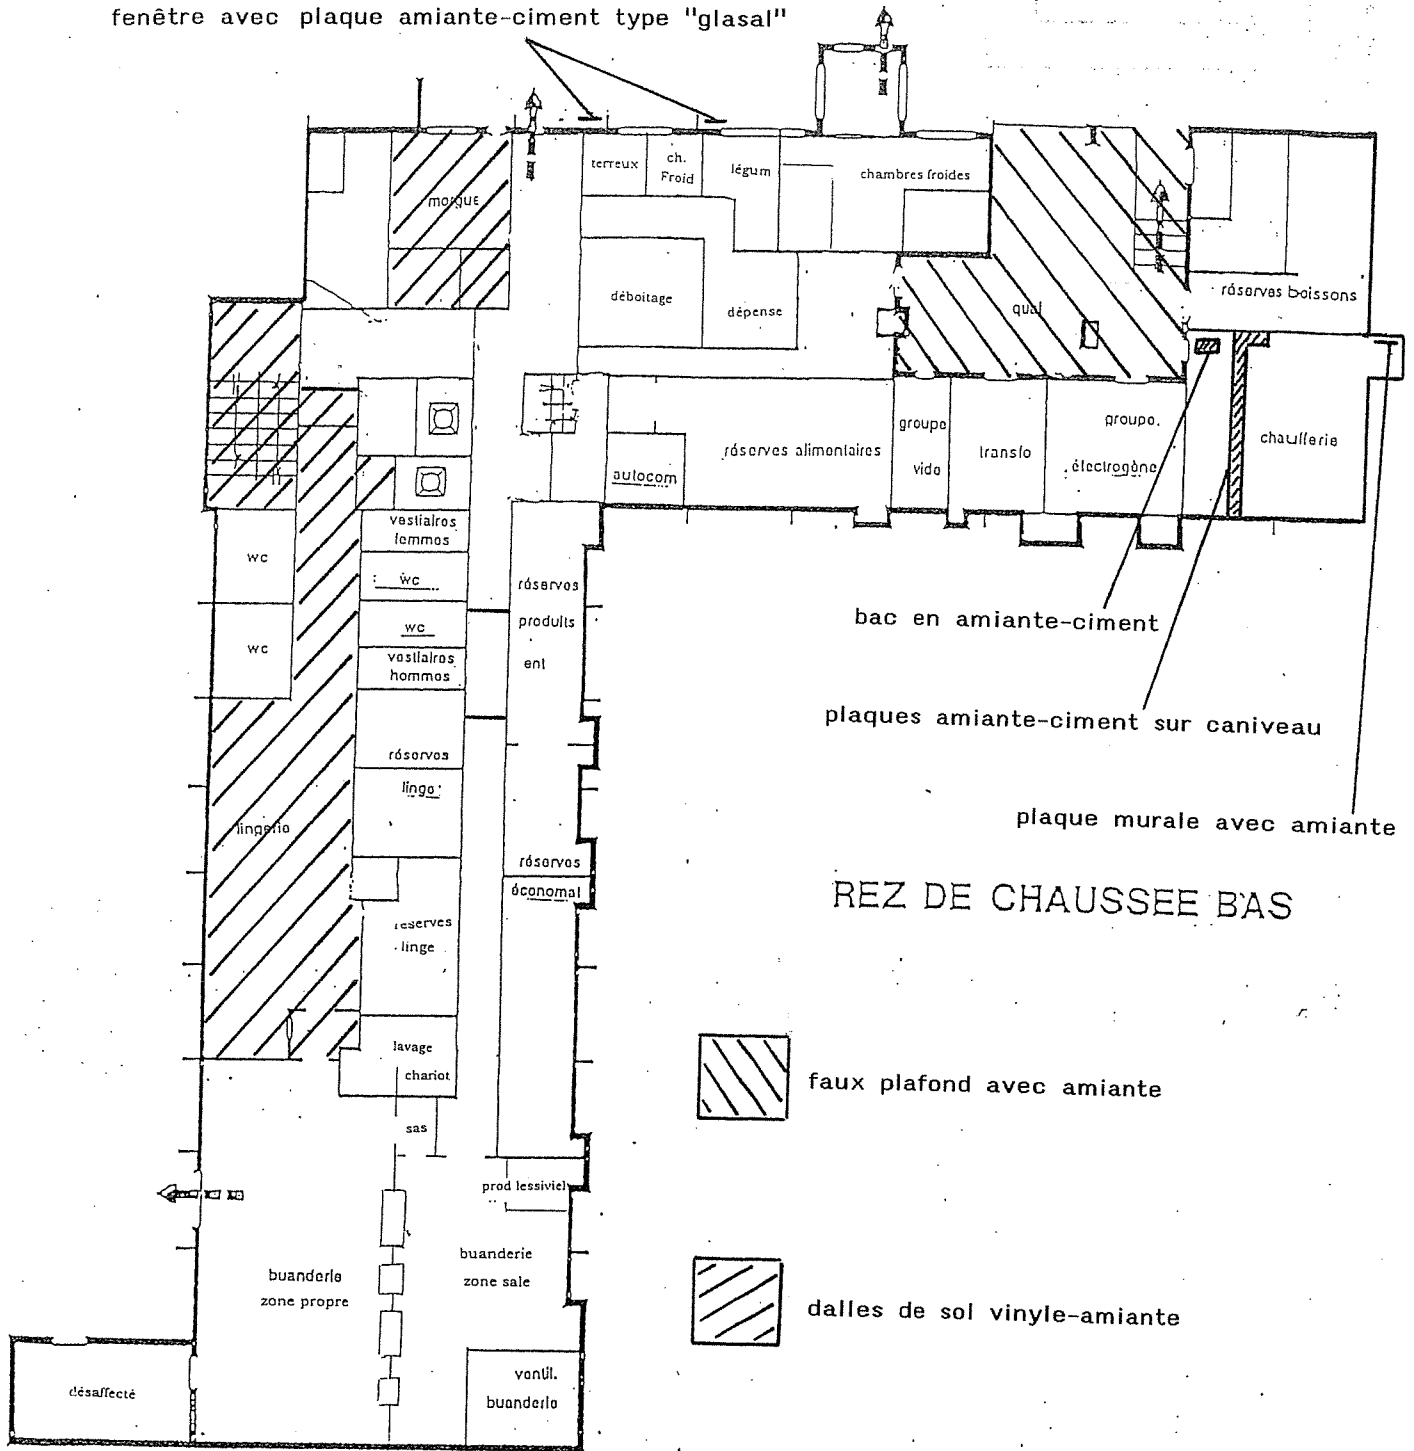
REZ DE CHAUSSEE BAS

.rez-de-chaussée bas : faux plafond quai ; couverture de caniveau chaufferie ; plaque murale en chaufferie ; dalles de sol vinyle-amiante (amiante dans les dalles et dans la colle) en morgue, lingerie, circulation réserves, escalier ; plaque d'amiante-ciment type « glasal » en fenêtre du local terreux ;  
.rez-de-chaussée haut : dalles de sol vinyle-amiante (amiante dans les dalles et dans la colle) ;  
.1<sup>er</sup> étage : trappe de désenfumage ; enveloppe de calorifugeage en gaines techniques ;  
.2<sup>ème</sup> étage : trappe de désenfumage ; enveloppe de calorifugeage en gaines techniques et en plénum sur faux plafond circulations ;  
.3<sup>ème</sup> étage : trappe de désenfumage ;  
.comble : boîtes de raccordement de conduits de ventilation en traversée de parois ;  
escaliers intérieurs : dalles de sol vinyle-amiante (amiante dans les dalles et dans la colle).

Faux plafond contenant de l'amiante situé en quai du rez-de-chaussée bas : notation 1.

fenêtre avec plaque amiante-ciment type "glasal"

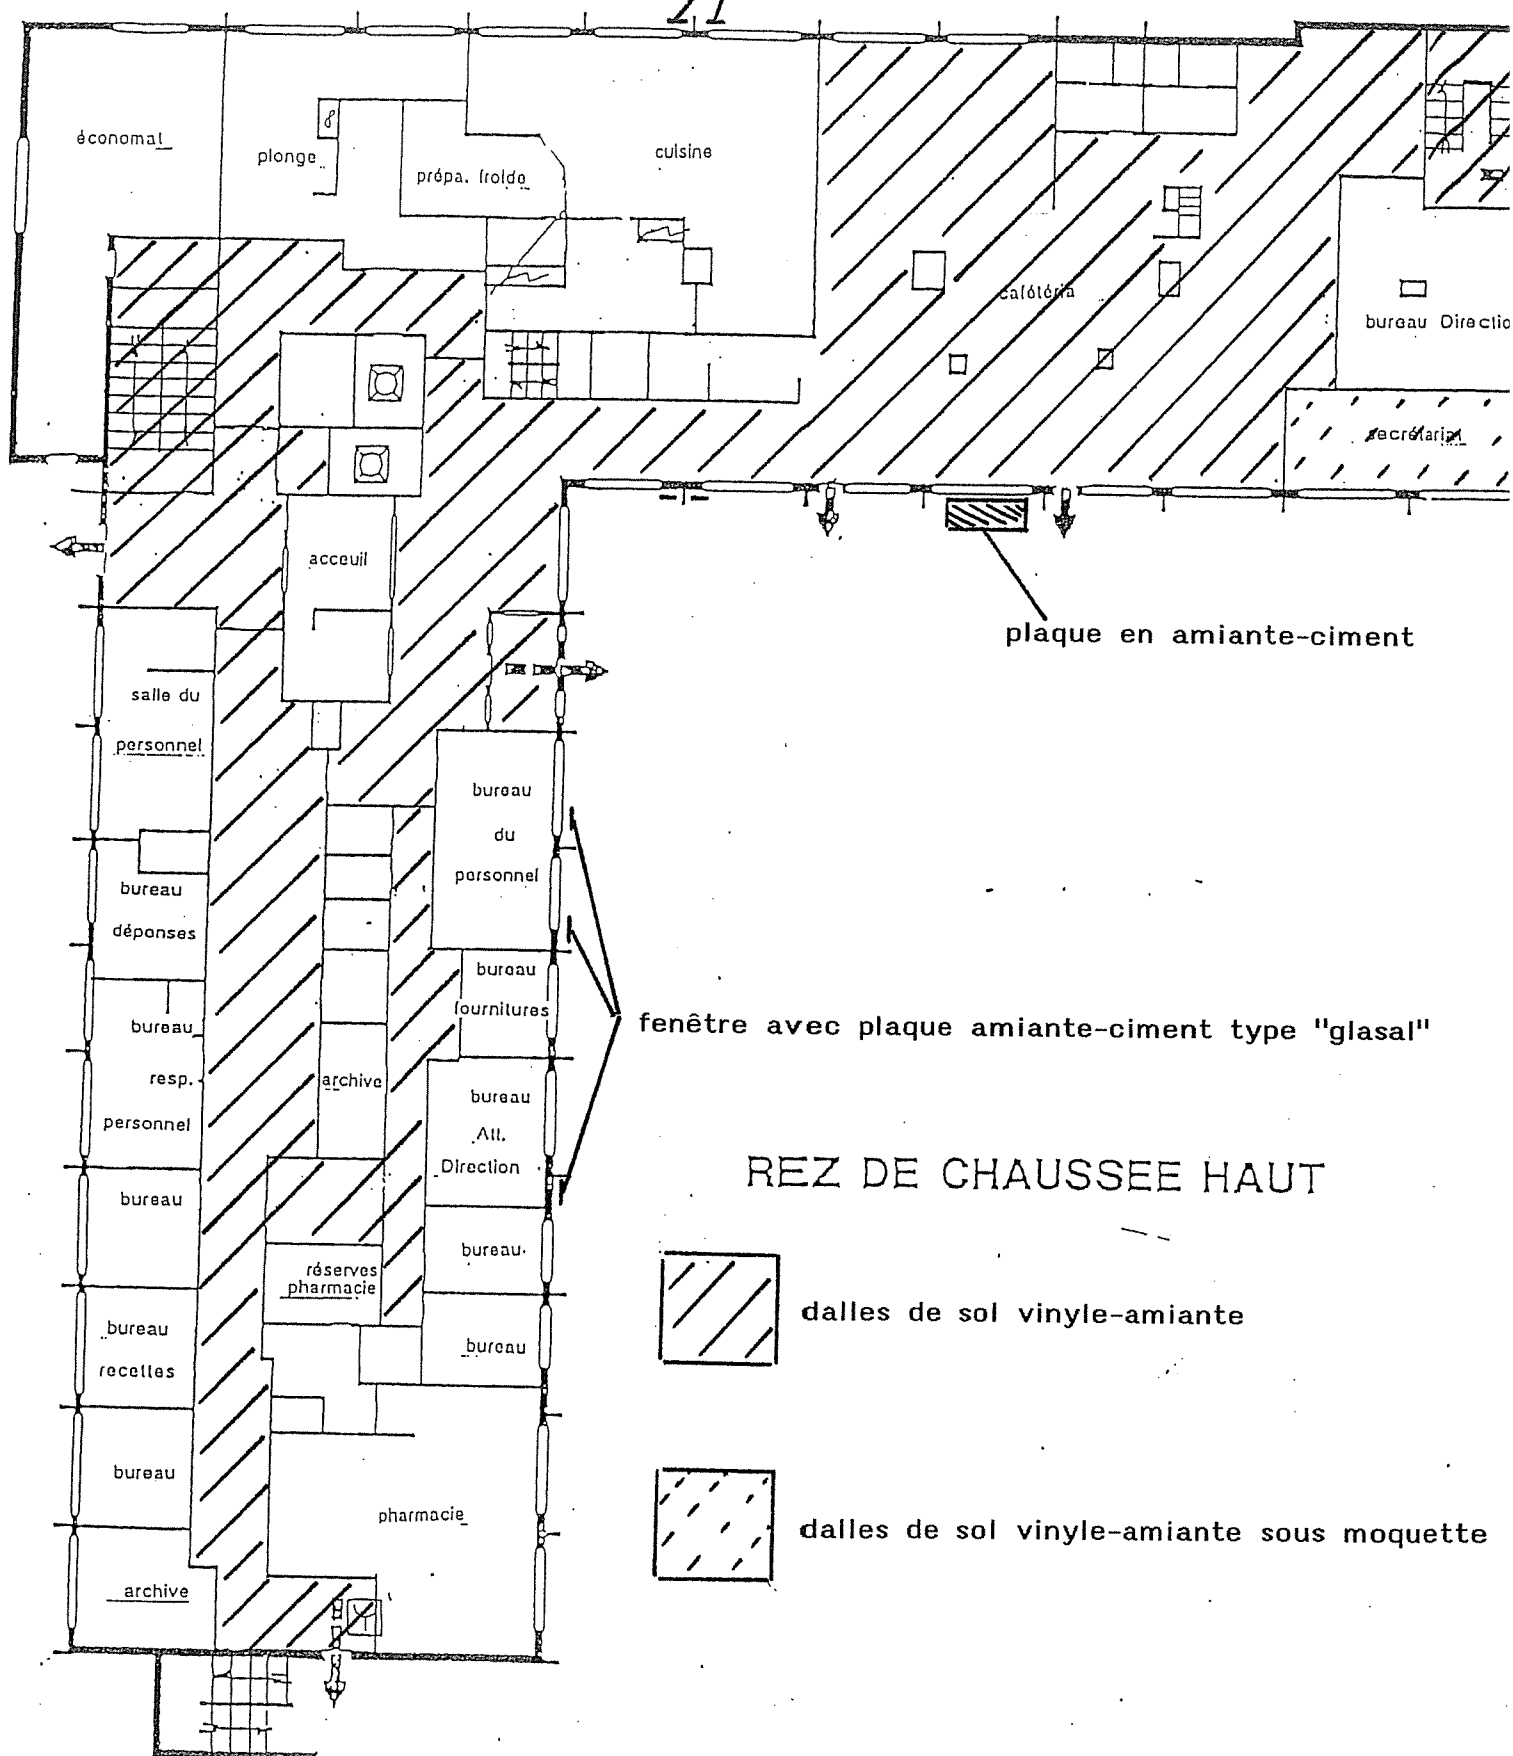
fenêtre avec plaque amiante-ciment type "glasal"

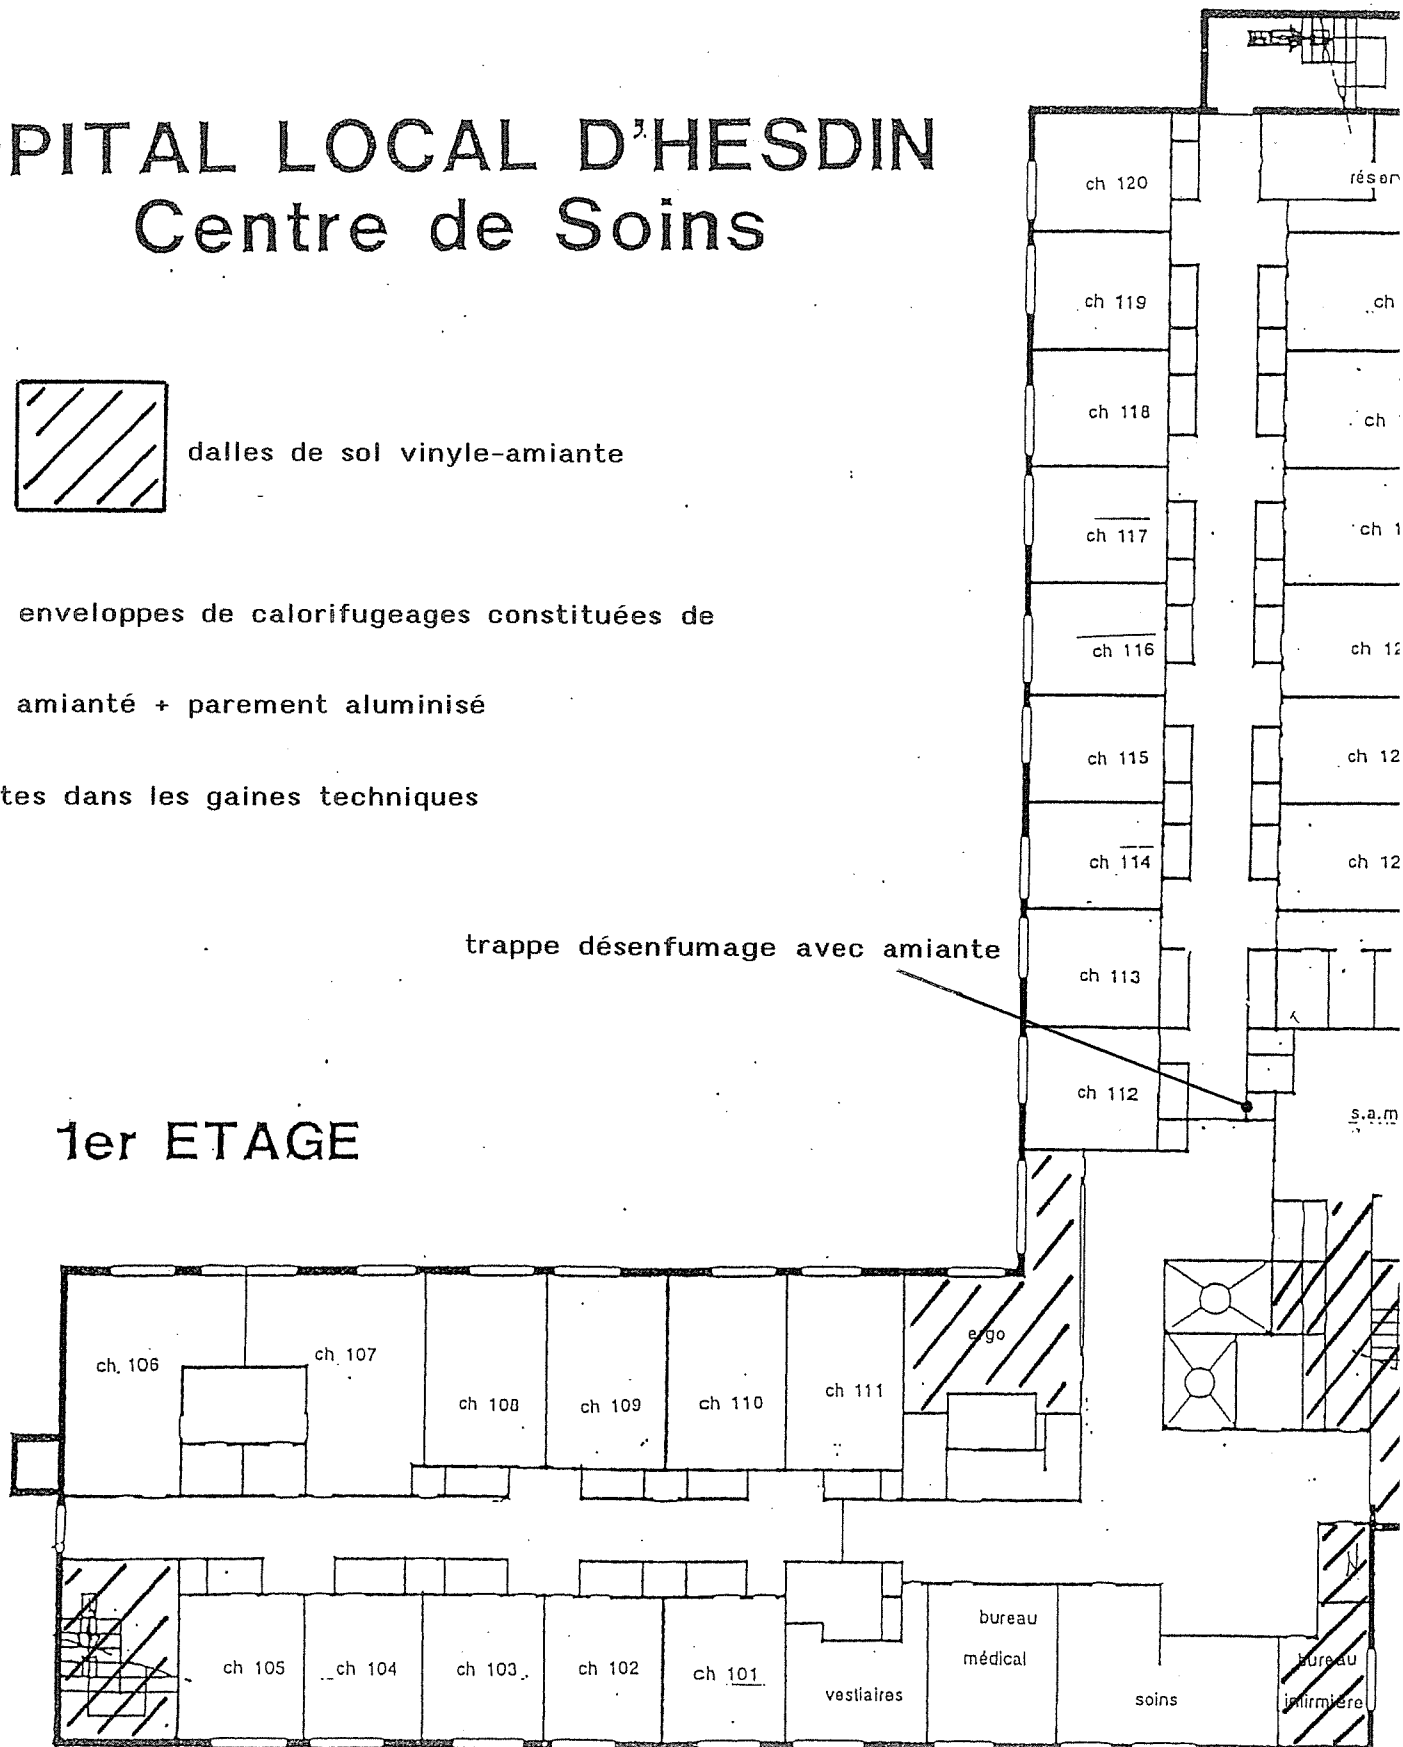
### 1er ETAGE

dalles de sol vinyle-amiante

Nota : enveloppes de calorifugeages constituées de

carton amianté + parement aluminisé

présentes dans les gaines techniques

trappe désenfumage avec amiante

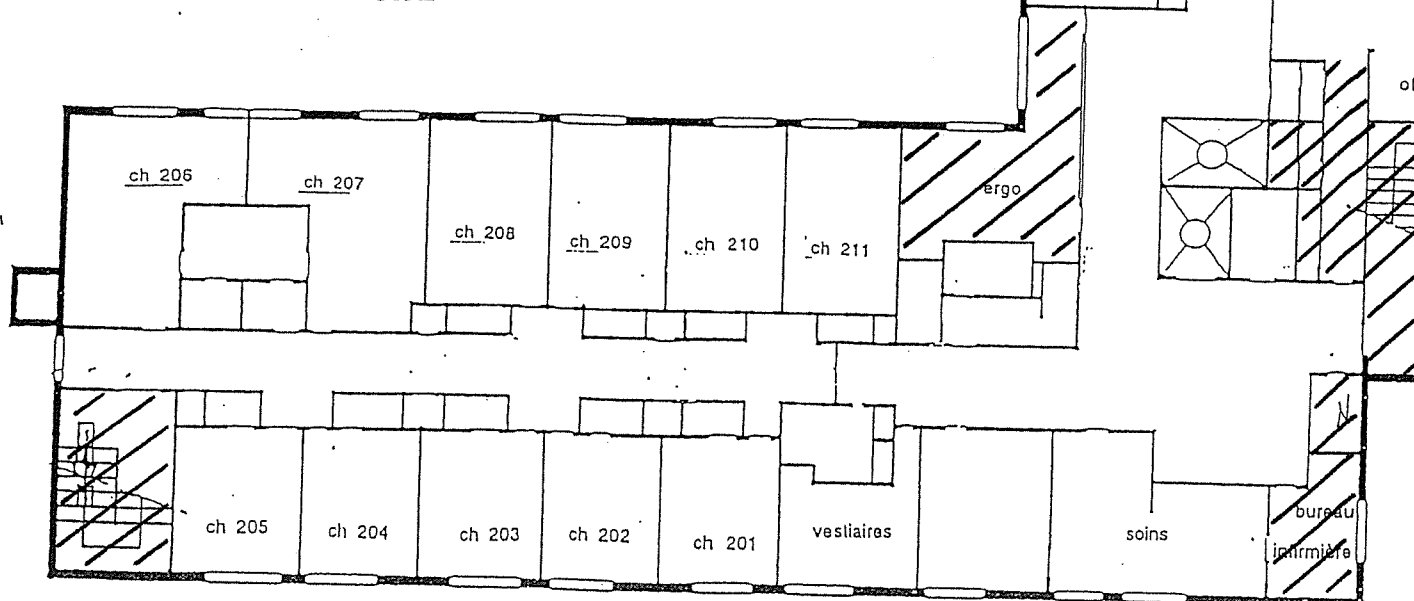
### 2ème ETAGE

dalles de sol vinyle-amiante

Nota enveloppes de calorifugeages constituées de carton amianté + parement aluminisé  
présentes dans les gaines techniques, et le plénum sur faux plafond

trappe désenfumage avec amiante

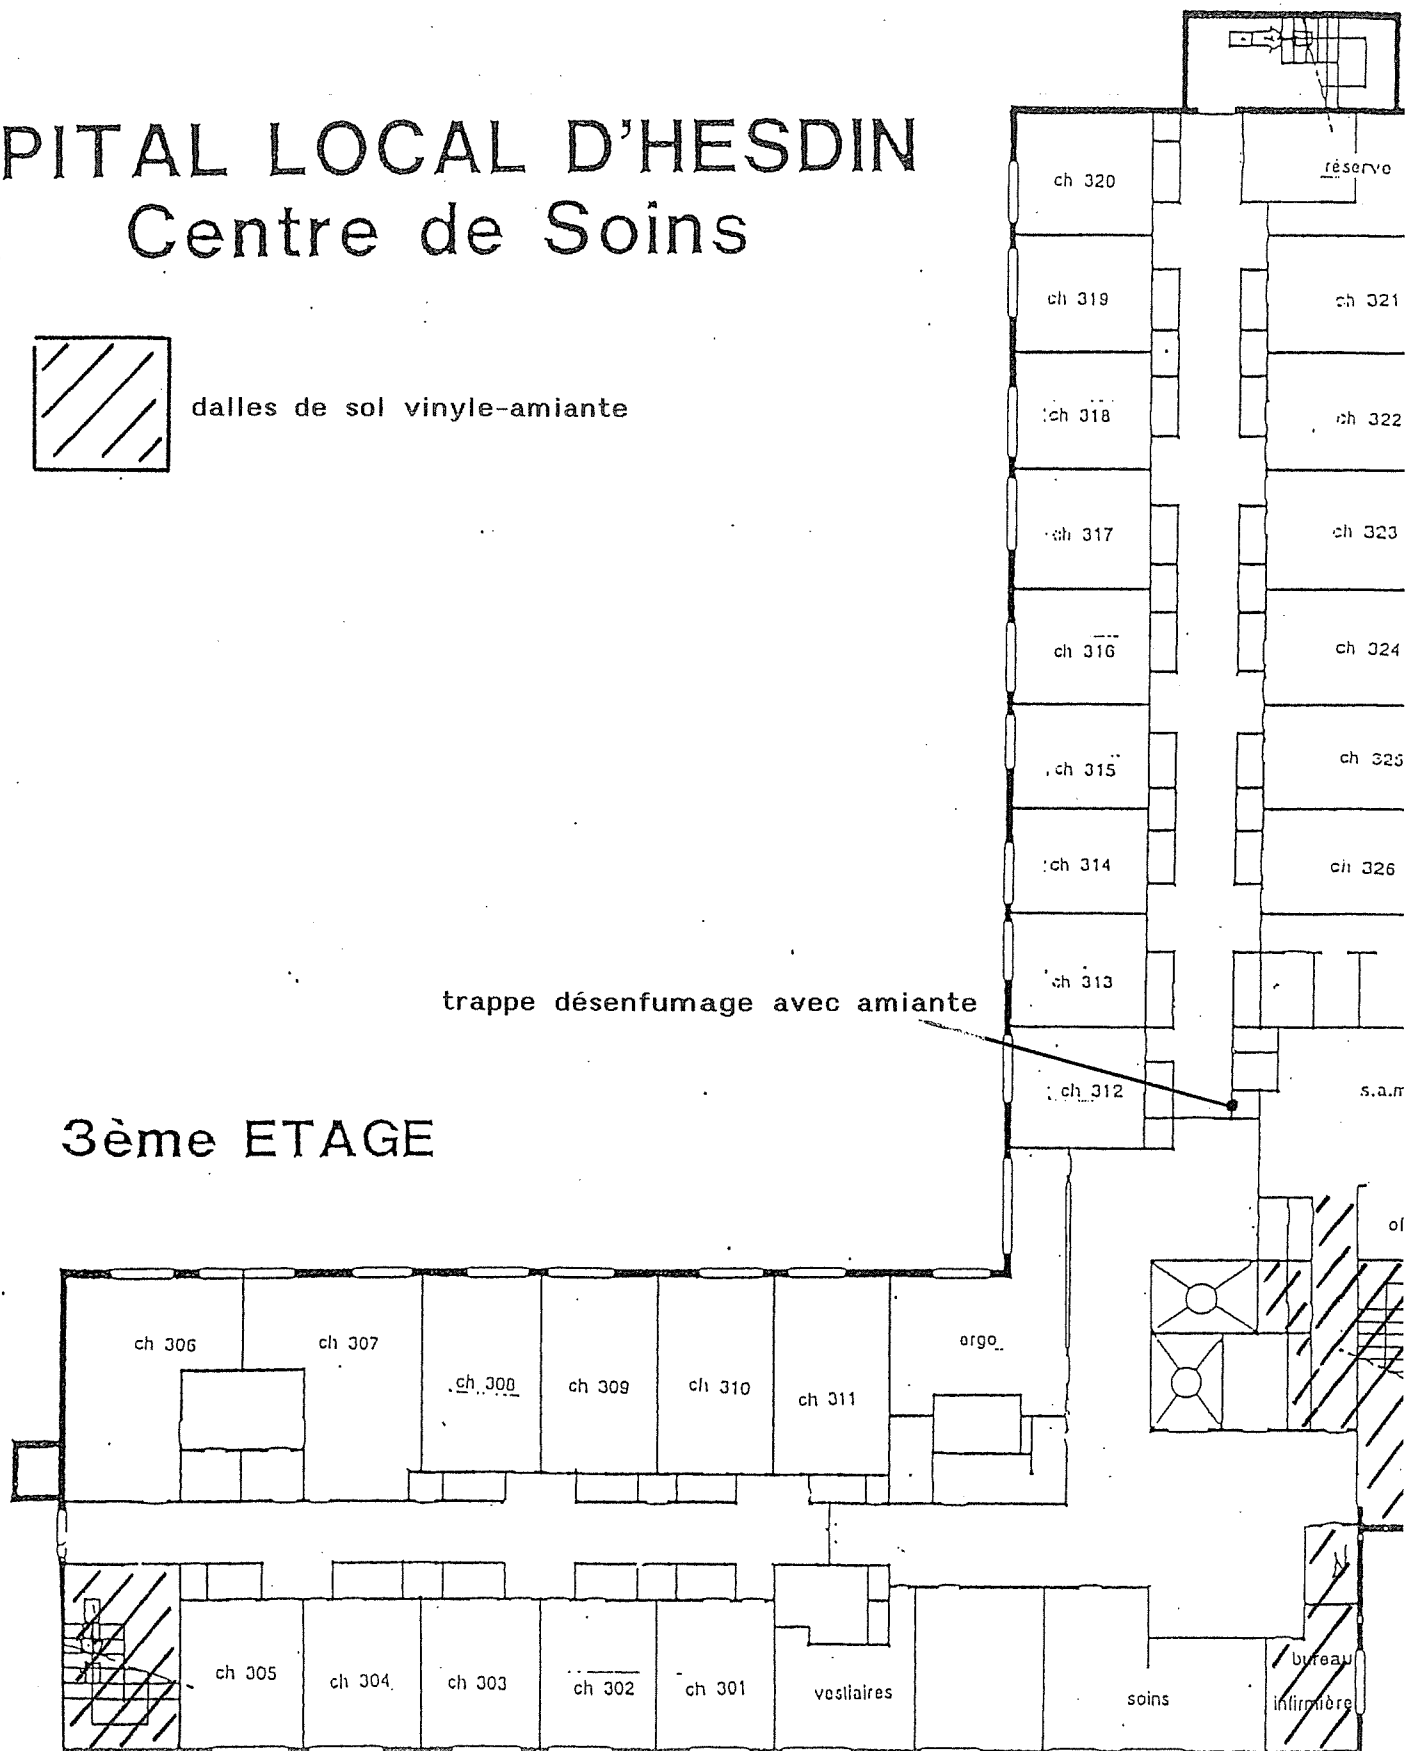
### 3ème ETAGE

dalles de sol vinyle-amiante

trappe désenfumage avec amiante
