N/Réf : 414422 ESID Stand de tir de Pirey

STAND DE TIR DE PIREY 25480 BÂTIMENT 0005

**EXPERTISE DE LA STRUCTURE BÉTON ARMÉ
AVEC TRAITEMENT DES PATHOLOGIES
POUR ASSURER LA PÉRENNITÉ DE L'OUVRAGE**

Décembre 2022

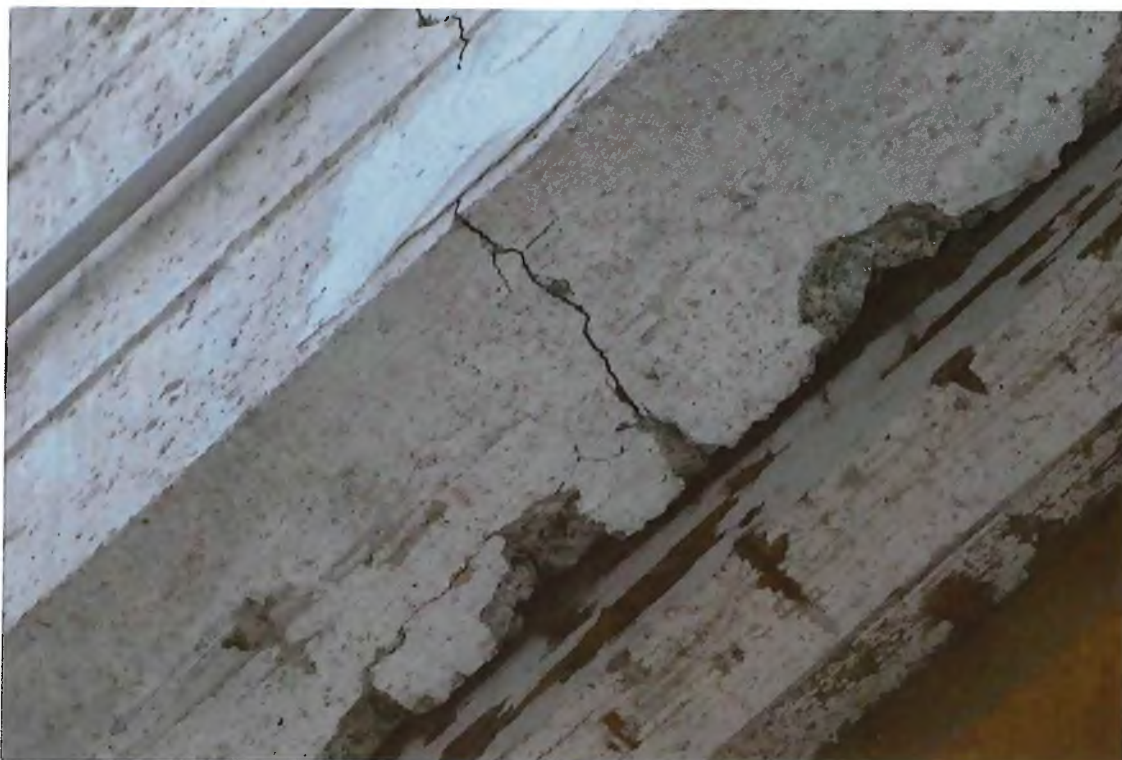
Désordre n° 1, fissuration sur poutre échelle

3.1 – Fissuration des poutres échelles, désordre n° 1 :

Une poutre échelle comporte des membrures hautes et basses reliées par des poteaux verticaux à intervalles réguliers.

Si l'inertie de la membrure haute est nettement plus importante que celle de la membrure basse, alors la membrure basse ne participe pas ou très peu à la raideur de la poutre prise dans son ensemble et sa déformation est contrainte par la membrure haute par l'intermédiaire des poteaux, d'où la fissuration.

Pour éviter cette pathologie il faut dans ce cas réaliser une équivalence d'inertie pour les deux membrures hautes et basses, ce qui n'est pas le cas sur cet édifice.

Désordre n° 1 : la réparation des poutres échelles consiste à renforcer l'inertie de la membrure supérieure par adjonction d'une section de béton de 20 x 40 HT solidarisée par scellement chimique d'acier HA.

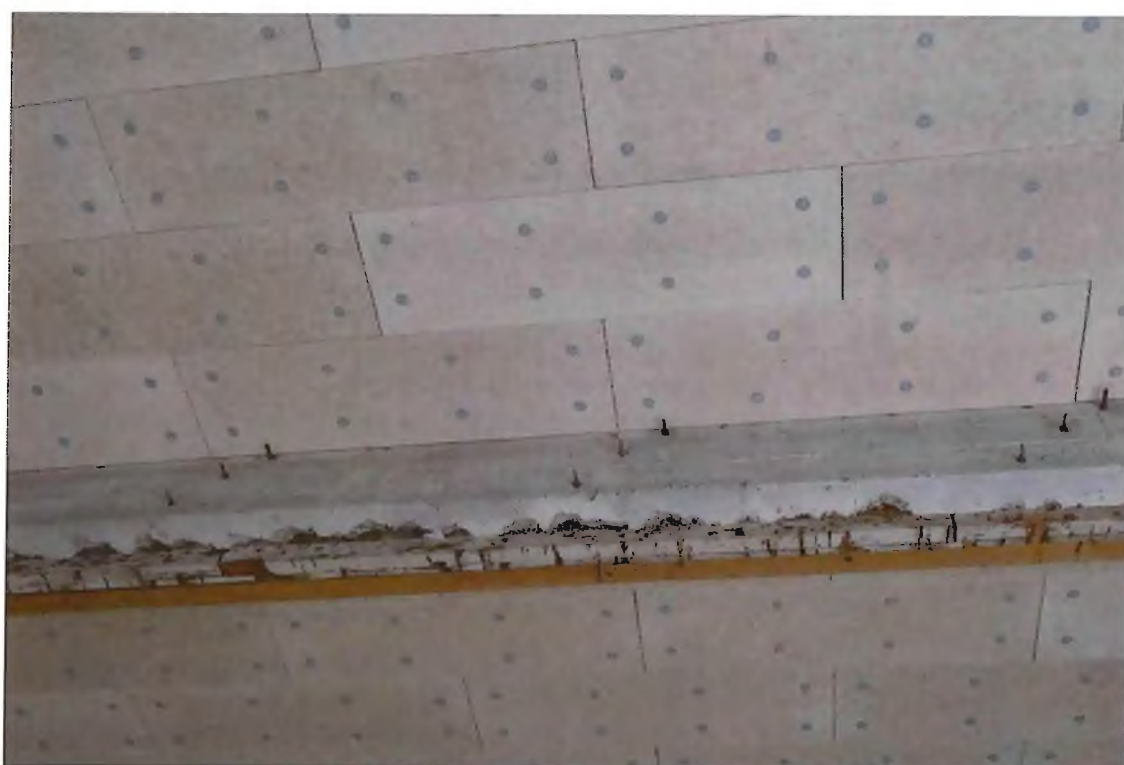
Désordre n° 2, éclatement du béton sur les retombées de poutres

3.2 – Éclatement du béton sur les retombées de poutres, désordre n° 2 :

L'éclatement du béton est en grande partie, pour ne pas dire en totalité, dû à des impacts de balles.

Les protections mises en place protègent le béton mais les réparations n'ont pas été faites.

Pour les poutres, l'ensemble est affecté par des éclats de béton de type 2.

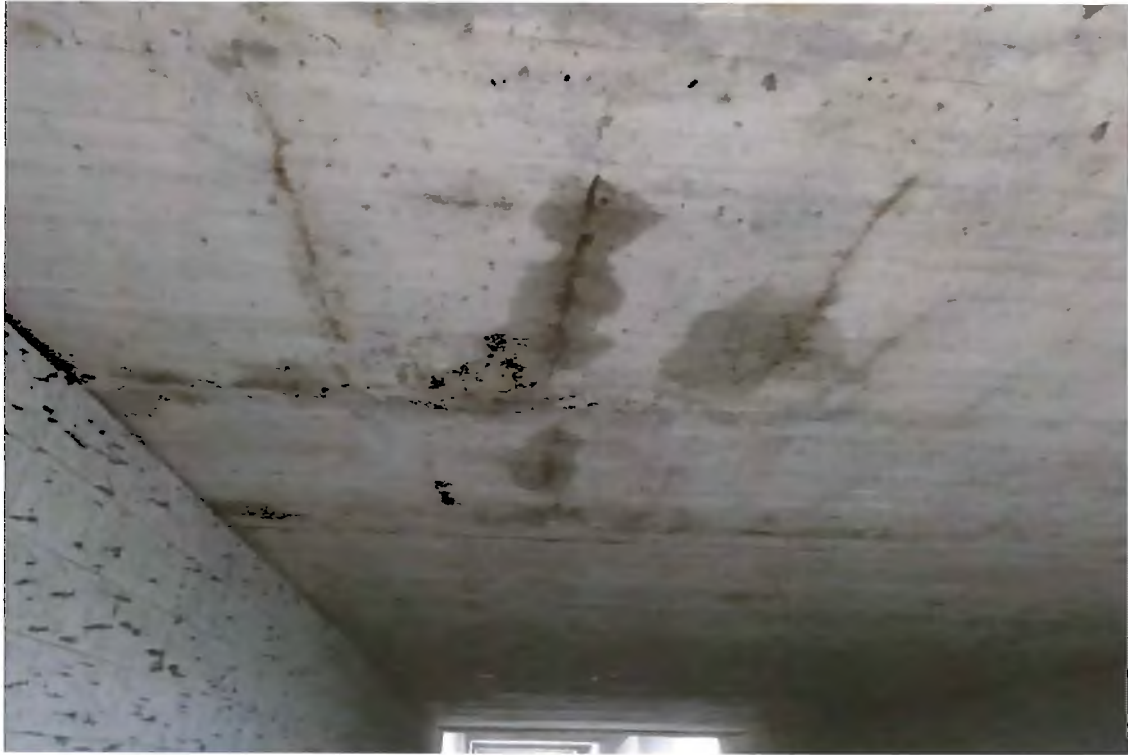
Désordre n° 3, éclatement du béton par oxydation des aciers

3.3 – Éclatement du béton par oxydation et gonflement des aciers, désordre n° 3 :

Cette pathologie est principalement dû à des infiltrations d'eau par la terrasse qui ont percolé à travers le béton des dalles et favorisé l'oxydation des aciers de structure et par le phénomène de l'augmentation de volume ont provoqué l'éclatement du béton d'enrobage en sous-face principalement des dalles.

Notons qu'à ce jour, les infiltrations d'eau sont toujours présentes en sous-face de dalle.

Néanmoins et au vu des désordres sur les dalles notamment, il y a lieu de conclure que l'ensemble des dalles présente des désordres de type 3.
