# Rapport de repérage amiante avant réalisation de travaux dans un immeuble bâti

**Rapport N° : 27822085/S2/1/AM-RTV\_V1****Rédigé le : 16/09/2025****Référence au programme de travaux :**

**250056053N PIREY STAND DE TIR DE PIREY GE**

**BATIMENT 5 Lot 2**

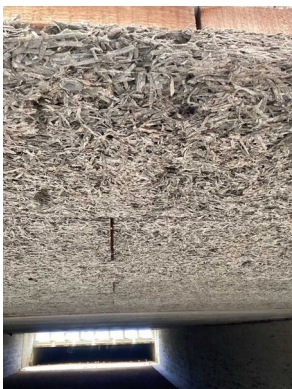
P3	ZPSO 1
RDC

Plafonds -> Panneaux vissés (Liste B)

- N° 25A030573-003 - Référence *BV3MD4251 Réf. Prel : P3 RDC/Plafonds - (Composite/Gris)*, prélevé par vos soins, et analysé par Eurofins Asbestos Testing Romania S.R.L.

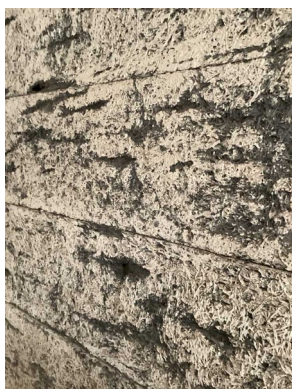
P4	ZPSO 1
RDC

Plafonds -> Panneaux vissés (Liste B)

- N° 25A030573-004 - Référence *BV3MD4252 Réf. Prel : P4 RDC/Plafonds - (Composite/Gris)*, prélevé par vos soins, et analysé par Eurofins Asbestos Testing Romania S.R.L.

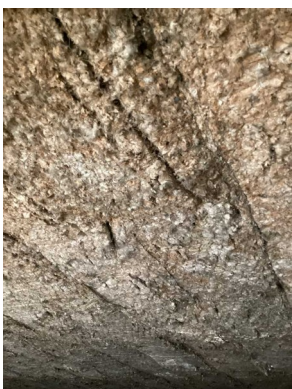
P5	ZPSO 5
RDC

Faux plafonds -> Isolants

- N° 25A030573-005 - Référence *BV3MD4253 Réf. Prel : P5 RDC/Faux plafonds - (Laine de roche/Jaune, Foncé)*, prélevé par vos soins, et analysé par Eurofins Asbestos Testing Romania S.R.L.

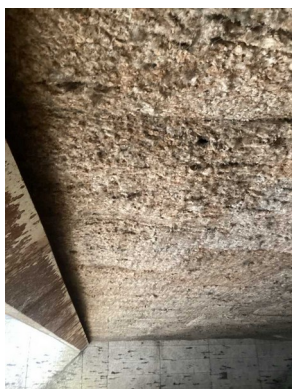
P6	ZPSO 5
RDC

Faux plafonds -> Isolants

- N° 25A030573-006 - Référence *BV3MD4254 Réf. Prel : P6 RDC/Faux plafonds - (Laine de roche/Jaune, Foncé)*, prélevé par vos soins, et analysé par Eurofins Asbestos Testing Romania S.R.L.

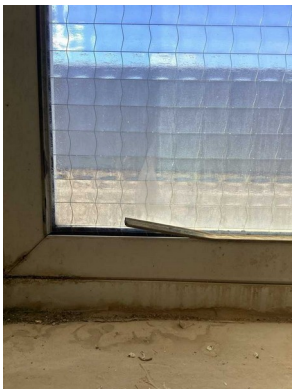
P1	ZPSO 2
RDC

Menuiseries extérieures -> Joints de mastic de vitrage

- N° 25A030573-001 - Référence *BV3MD4249 Réf. Prel : P1 RDC/Menuiseries extérieures - (Silicone/Noir)*, prélevé par vos soins, et analysé par Eurofins Asbestos Testing Romania S.R.L.

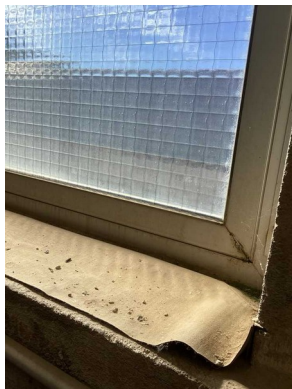
P2	ZPSO 2
RDC

Menuiseries extérieures -> Joints de mastic de vitrage

- N° 25A030573-002 - Référence *BV3MD4250 Réf. Prel : P2 RDC/Menuiseries extérieures - (Silicone/Noir)*, prélevé par vos soins, et analysé par Eurofins Asbestos Testing Romania S.R.L.

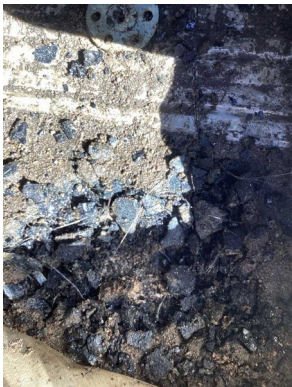
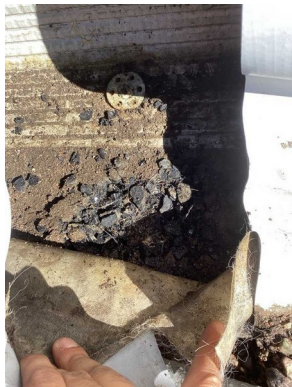
P7	ZPSO 3
TOITURE

Etanchéité de toiture terrasse -> Revêtements bitumineux parties planes

- N° 25A030573-007 - Référence *BV3MD4255 Réf. Prel : P7 TOITURE/Etanchéité de toiture terrasse - (Lés/Noir)*, prélevé par vos soins, et analysé par Eurofins Asbestos Testing Romania S.R.L.

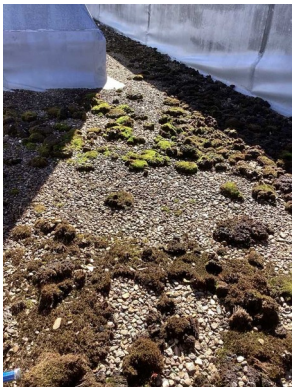
P8	ZPSO 3
TOITURE

Etanchéité de toiture terrasse -> Revêtements bitumineux parties planes

- N° 25A030573-008 - Référence *BV3MD4256 Réf. Prel : P8 TOITURE/Etanchéité de toiture terrasse - (Lés/Noir)*, prélevé par vos soins, et analysé par Eurofins Asbestos Testing Romania S.R.L.

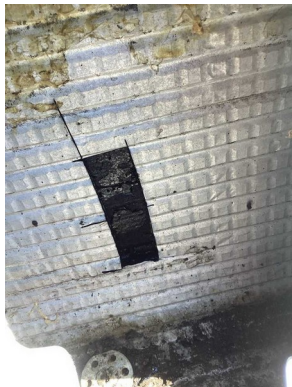
P9	ZPSO 4
TOITURE

Etanchéité de toiture terrasse -> Revêtements bitumineux relevés

- N° 25A030573-009 - Référence *BV3MD4257 Réf. Prel : P9 TOITURE/Etanchéité de toiture terrasse - (Lés/Noir)*, prélevé par vos soins, et analysé par Eurofins Asbestos Testing Romania S.R.L.

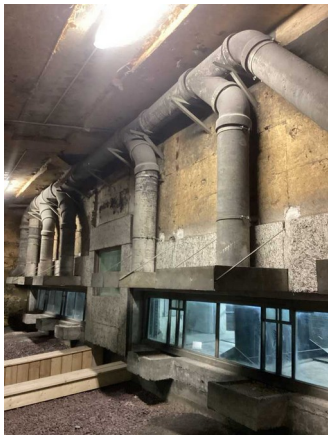
RDC		OBS 1
06 - Conduits et accessoires intérieurs		
Conduits

<p><b>Observation :</b></p> <p>Présence de conduits fibro-ciment à proximité de la Fibralth murale à déposer</p>
