## DOSSIER DE DIAGNOSTIC TECHNIQUE

**Référence : 002EW919263**

TRIBUNAL JUDICIAIRE DE  
BONNEVILLE

# Rapport de repérage des matériaux et produits contenant de l'amiante avant réalisation de travaux dans un immeuble bâti

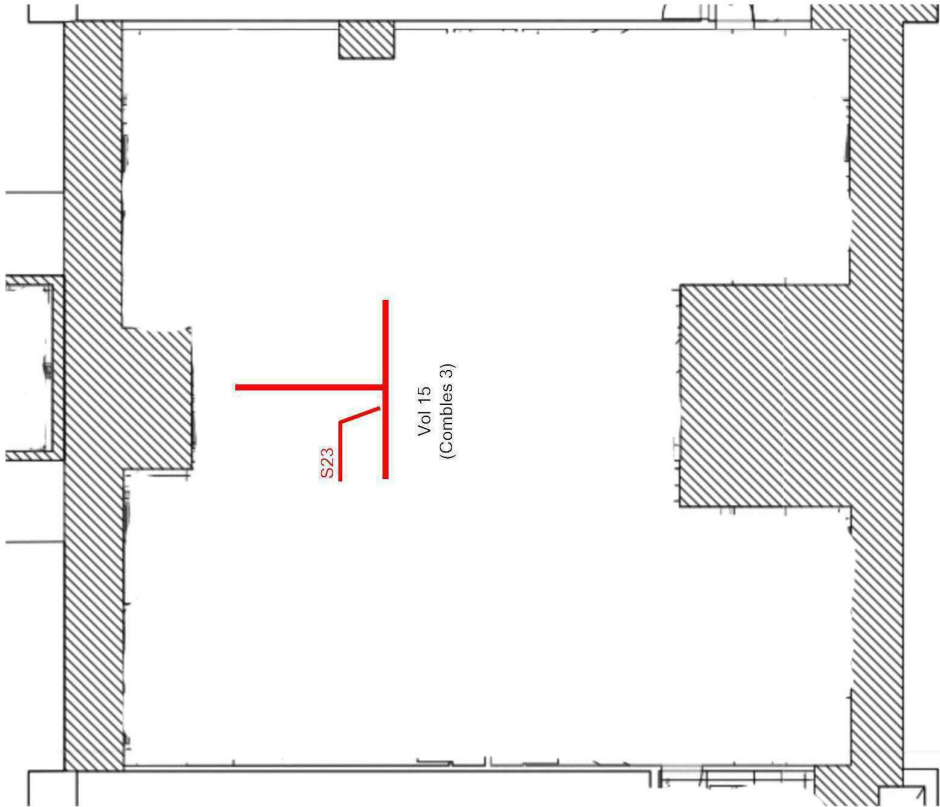
| Légende | | Date intervention | Désignation | Adresse du bien | Technicien intervenant |
|---|---|---|---|---|---|
| | S23: Conduit en fibres-ciment | | | | |

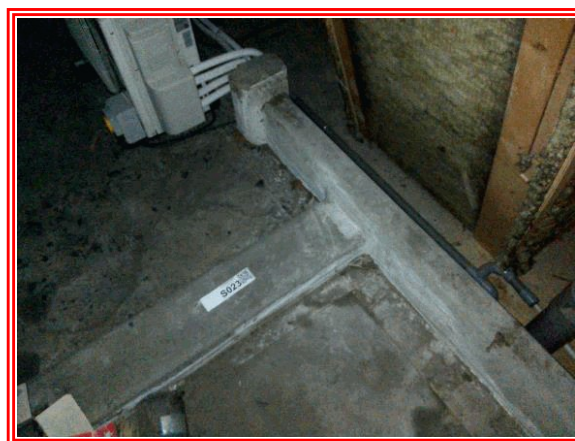
S23 - 1 (S23) - Comble - Vol 15 (Combles 3)

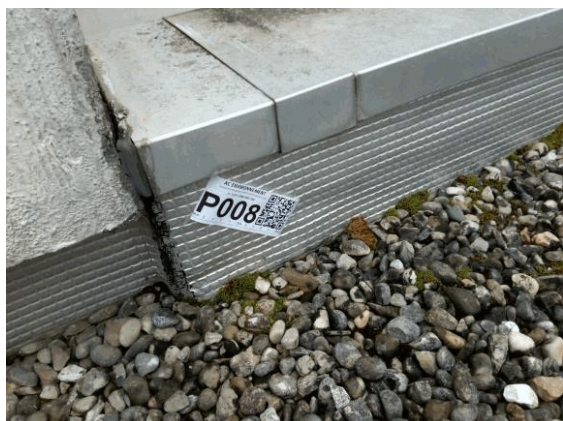
| Référence | Localisation | Action |
|---|---|---|
| 002EW919263 n°8 - 2 (P8) | R+2 - Vol 3<br>(Toiture terrasse) | Prélevement négatif |

002EW919263 n°8 - 2 (P8) - R+2 - Vol 3 (Toiture  
terrasse)

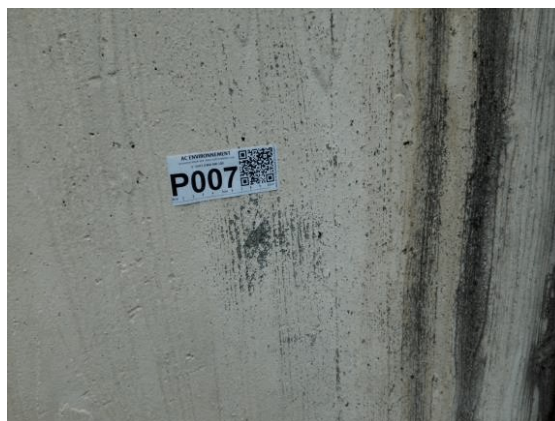
| Référence | Localisation | Action |
|---|---|---|
| 002EW919263 n°7 - 2 (P7) | R+2 - Vol 3<br>(Toiture terrasse) | Prélevement négatif |

002EW919263 n°7 - 2 (P7) - R+2 - Vol 3 (Toiture  
terrasse)
