PRE-Rapport de mission de repérage des matériaux et produits contenant de l'amiante dans les immeubles bâtis avant réalisation de travaux

Numéro de dossier : C-DIA92-2019-30-56450 Espace Ferrand
Date du repérage : 14 et 15/11/2019 et 20 et 21/11/2019

Adresse	Rue : CH Louis Sevestre La Futaie Bât., escalier, niveau, appartement n°, lot n°: Lot numéro Non communiqué, Code postal, ville : . 37390 LA MEMBROLLE SUR CHOISILLE Section cadastrale : NC, Parcelle numéro : NC,
Périmètre de repérage : Ensemble du bâtiment
Type de logement : Fonction principale du bâtiment : Date de construction : Etablissements sanitaires : Hôpitaux et cliniques < 1997

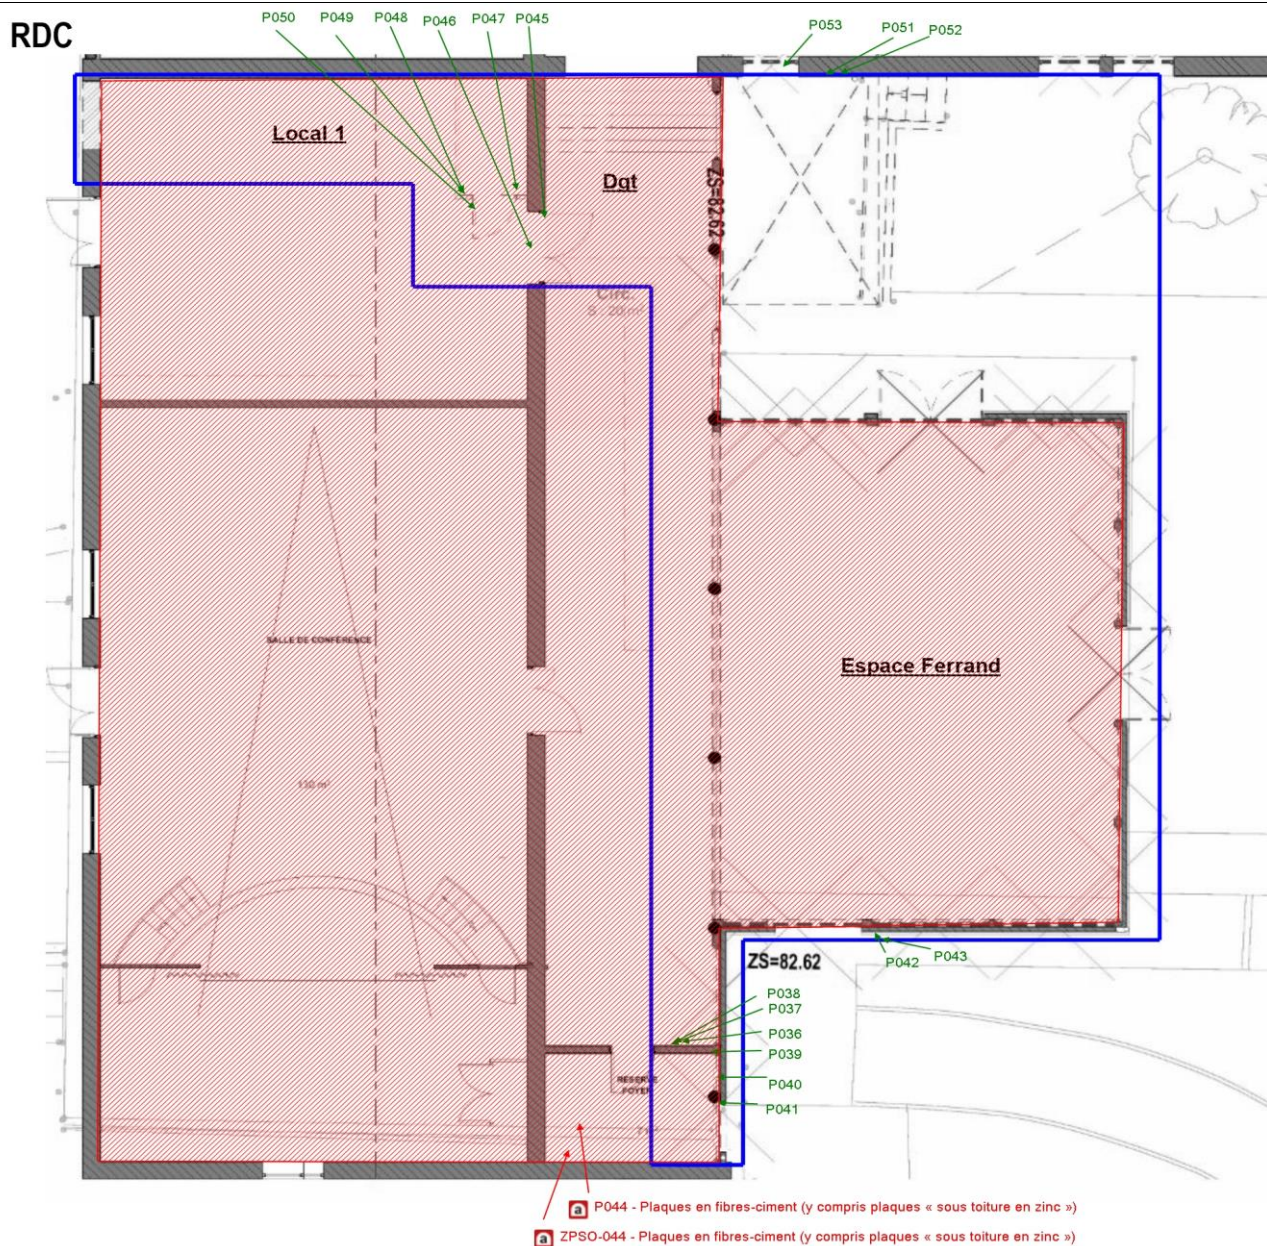
Planche (croquis) de repérage technique effectué par le cabinet : SAS CITAE, auteur : Yannick AREL
 Dossier n° C-DIA92-2019-30-56450 Espace Ferrand du 14 et 15/11/2019 et 20 et 21/02/2020
 Adresse du bien : CH Louis Sevestre
 La Futaie (Non communiqué) 37390 LA MEMBROLLE SUR CHOISILLE

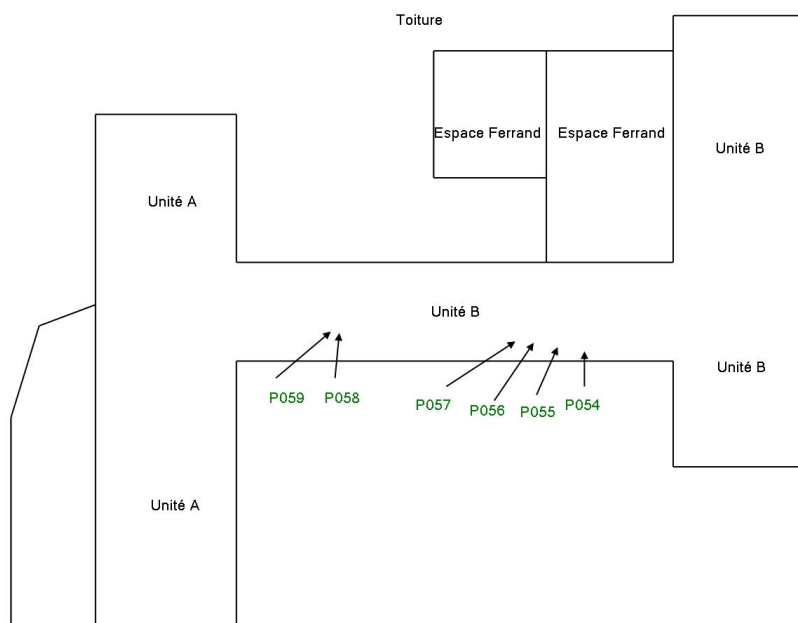
Planche (croquis) de repérage technique effectué par le cabinet : SAS CITAE, auteur : Yannick AREL Dossier n° C-DIAG92-2019-30-56450 Espace Ferrand du 14 et 15/11/2019 et 20 et 21/02/2020
Adresse du bien : CH Louis Sevestre
La Futaie (Non communiqué) 37390 LA MEMBROLLE SUR CHOISILLE
