# Rapport de repérage amiante avant réalisation de travaux dans un immeuble bâti

**Rapport N° :** 29046015/S1/1/AM-RTV\_V1

**CPAM MOSELLE - FORBACH**

**ASCENSEUR**

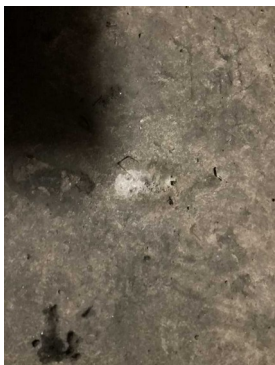
P1	ZPSO 1
SOUS SOL -> Cuvette

Revêtements de sol -> Sols coulés à base ciment

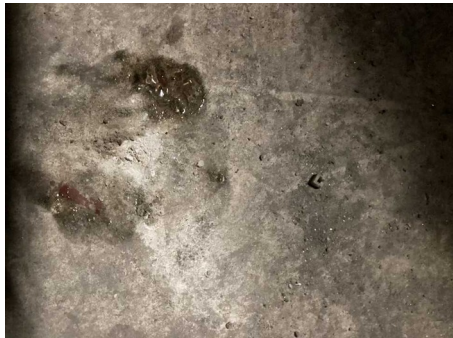
P2	ZPSO 1
SOUS SOL -> Cuvette

Revêtements de sol -> Sols coulés à base ciment

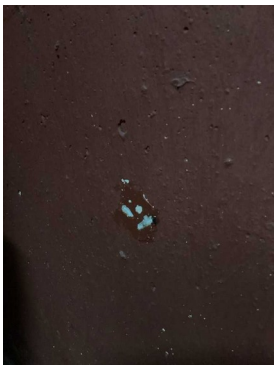
P3	ZPSO 2
SOUS SOL -> Cuvette

Murs et cloisons maçonnées "en dur" -> Enduits lissés, projetés ou talochés

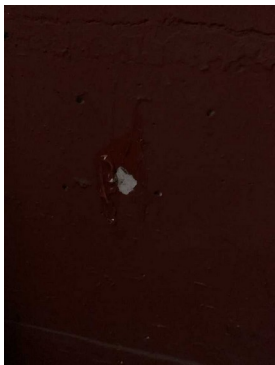
P4	ZPSO 2
SOUS SOL -> Cuvette

Murs et cloisons maçonnées "en dur" -> Enduits lissés, projetés ou talochés

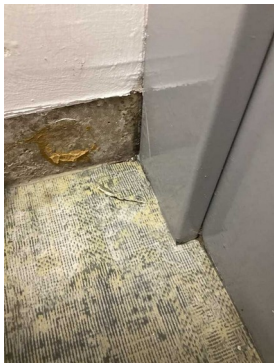
P7	ZPSO 4
SOUS SOL -> Palier

Revêtements de sol -> Colles non bitumineuses   Ragréages

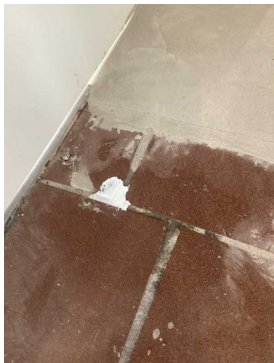
P15	ZPSO 10
RDC

Revêtements de sol -> Colles de carrelage

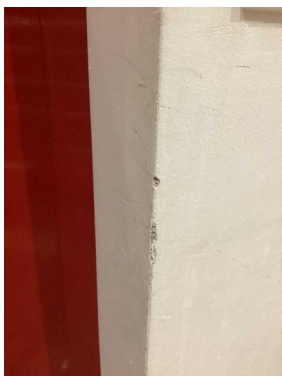
S1	ZPSO 6
R+2 -> Palier

Murs et cloisons maçonnées "en dur" -> Enduits lissés, projetés ou talochés

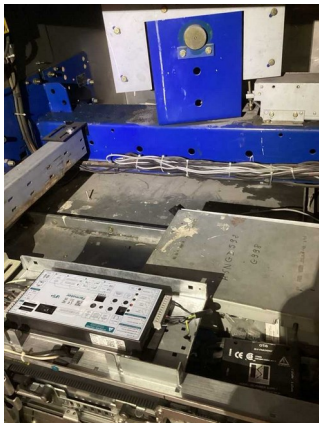
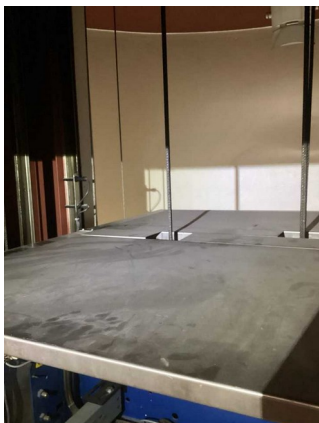
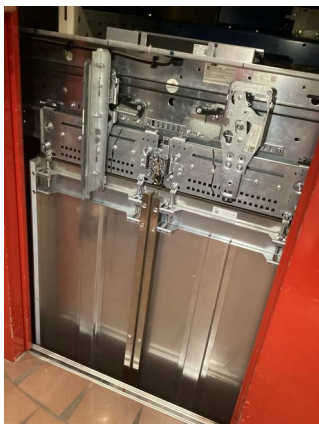
<b>Observation :</b>	
	Brut	
R+2 -> Cabine		OBS 1
07 - Ascenseurs, monte-charges et escaliers mécaniques		
Equipements

<b>Observation :</b>	
	Brut
