## RAPPORT D'INSPECTION TECHNIQUE DE L'INFRASTRUCTURE

### Inspection de type périodique élémentaire du patrimoine singulier

G2D : 060083025P- 0061  
MUR DE SOUTÈNEMENT N°10 – MONT AGEL

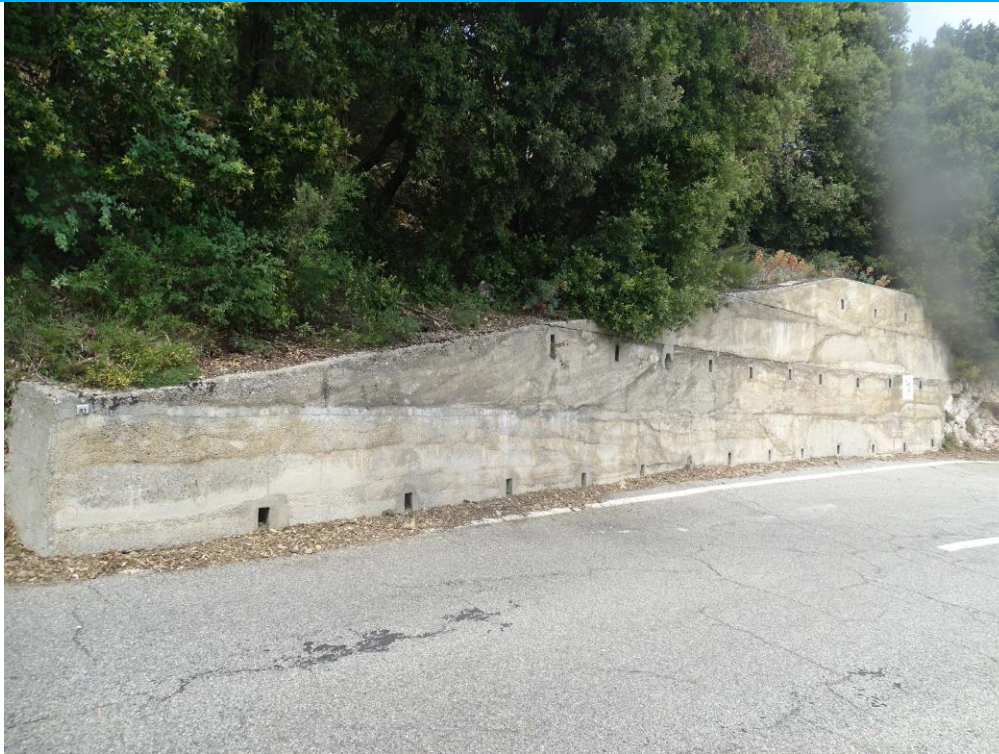
**Photo 1**

| Éléments / Nature | Constatations / Localisation | N° photo |
|---|---|---|
| <b>Mur de soutènement / béton</b> | Vue sur le Mur Amont<br>végétation dense et arbustive sur le talus soutenu par l'ouvrage / généralisée<br>Barbacanes inactives / généralisée | 1, 21 |

**Mur de soutènement  
Amont**

**Vue sur le Mur Amont**

**végétation dense et  
arbustive sur le talus  
soutenu par l'ouvrage**

**Barbacanes inactives**

| Défauts et localisation | Causes probables | Remèdes envisageables |
|---|---|---|
| Végétation dense, arbustive | Défaut d'entretien | Entretien de la végétation |

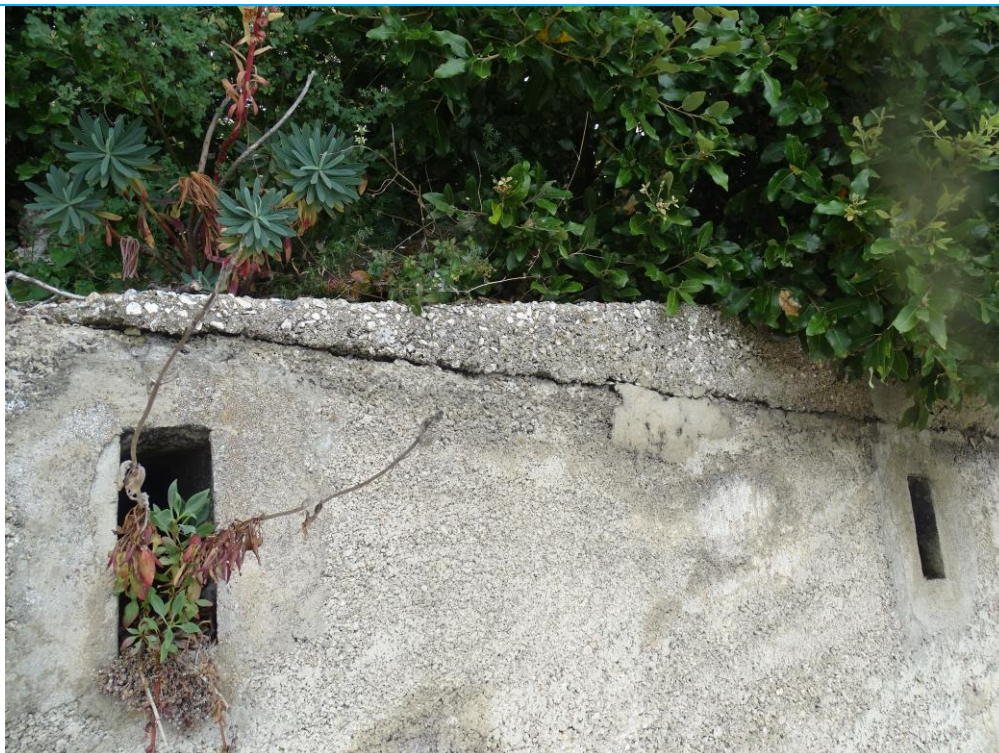
**Photo 2**

| Éléments / Nature | Constatations / Localisation | N° photo |
|---|---|---|
| | Fracture horizontale en tête de l'ouvrage liée à un défaut de coffrage/décoffrage / extrémité gauche en tête | 2 |

**Mur de soutènement  
Amont**

**Fracture horizontale  
en tête de l'ouvrage  
liée à un défaut de  
coffrage/décoffrage**

**Nombreux nids de  
cailloux**

| Défauts et localisation | Causes probables | Remèdes envisageables |
|---|---|---|
| Dégradation du béton : Nids de cailloux, et zones de défaut de bétonnage | Défaut de vibration du béton<br>Défaut de coffrage/décoffrage<br>Dégradation de la maçonnerie sous l'effet de l'environnement ayant conduit aux altérations | Ragréage<br>Traitement et réfection des zones altérées |

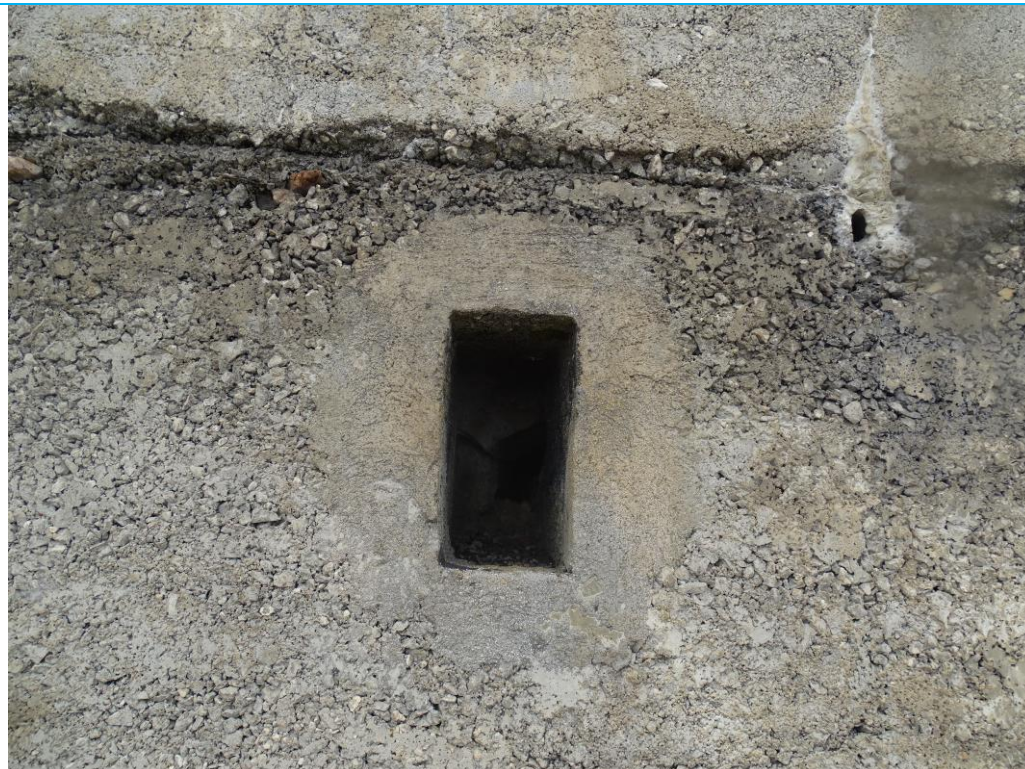
Photo 3

| Éléments / Nature | Constatations / Localisation | N° photo |
|---|---|---|
| | Traces de calcite / voir cartographie 3 | 3 |

Mur de soutènement  
Amont

Traces de calcite

Béton très sommaire  
avec de nombreux  
nids de cailloux

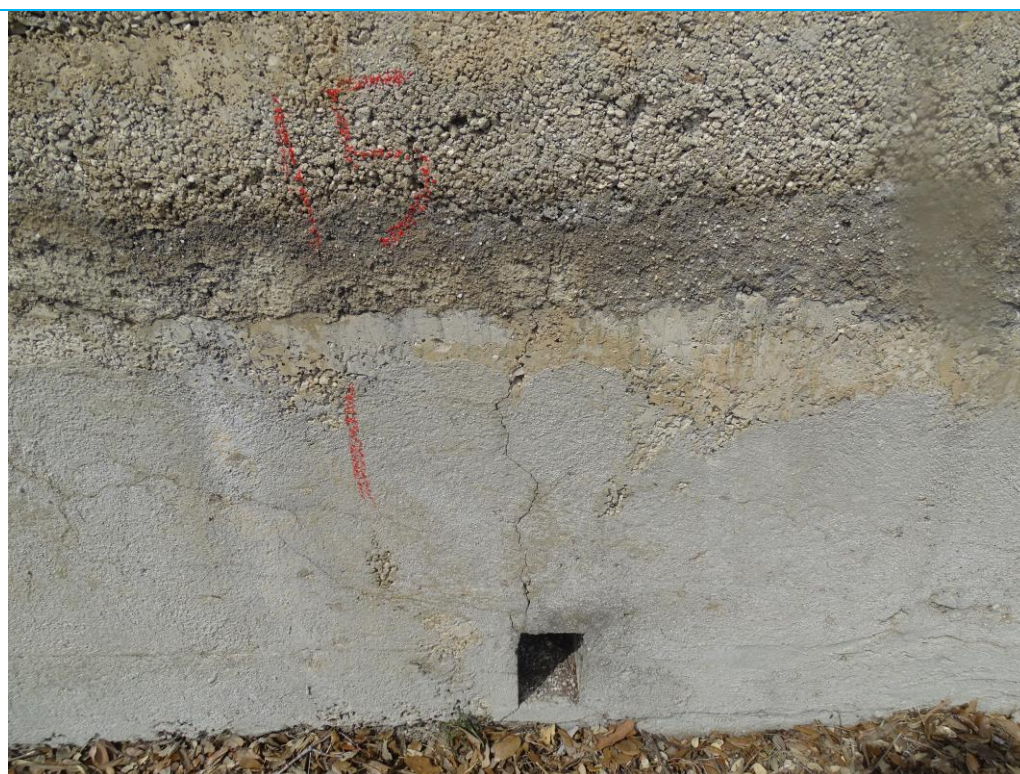
Photo 4

| Éléments / Nature | Constatations / Localisation | N° photo |
|---|---|---|
| | Fissure verticale (0,7 mm) en partie basse du mur / zone centrale enduite | 4 |

Mur de soutènement  
Amont

Fissure verticale (0,7  
mm)

Nombreux nids de  
cailloux

Traces de reprise et  
réfection de zones de  
bétonnage

| Défauts et localisation | Causes probables | Remèdes envisageables |
|---|---|---|
| Fractures et Fissures verticales sur toute la hauteur du mur | Retrait, vieillissement du béton | Surveillance des fissures par la mise en place de témoins de fissuration.<br>Reprise (colmatage, injection, etc.) |

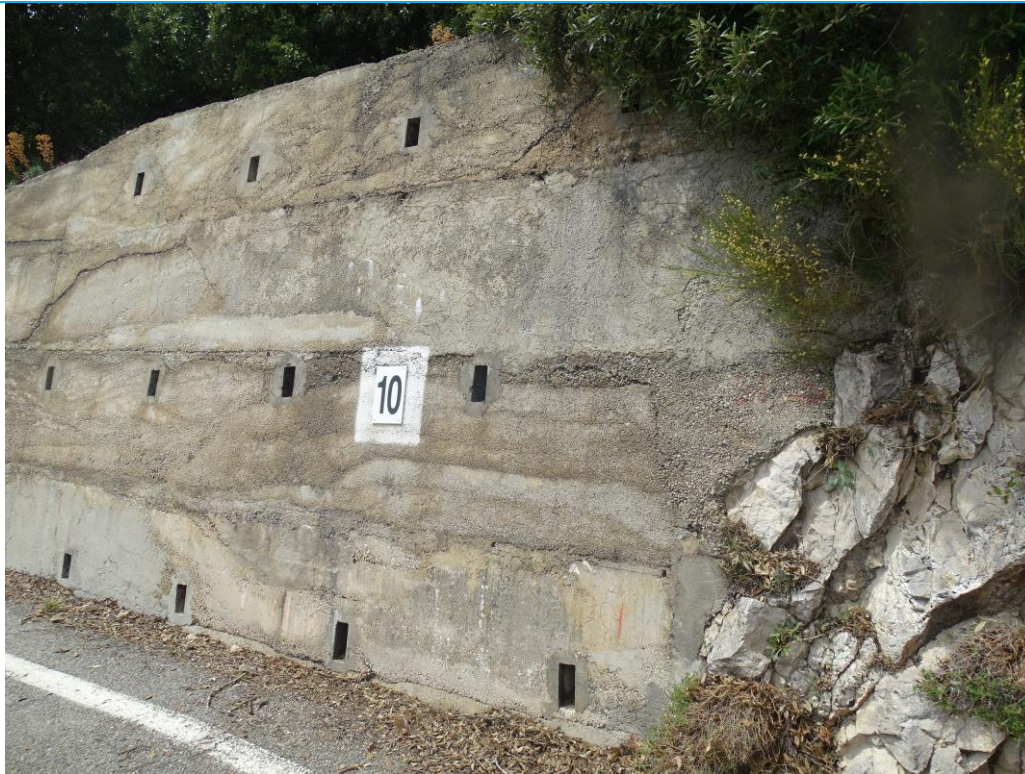
Photo 5

| Éléments / Nature | Constatations / Localisation | N° photo |
|---|---|---|
| | Vue sur la jonction du mur de soutènement avec la falaise rocheuse | 5 |

**Mur de soutènement  
Amont**

**Vue sur la jonction  
entre le mur de  
soutènement et la  
falaise rocheuse**

**Traces de reprise et  
réfection de zones de  
bétonnage**

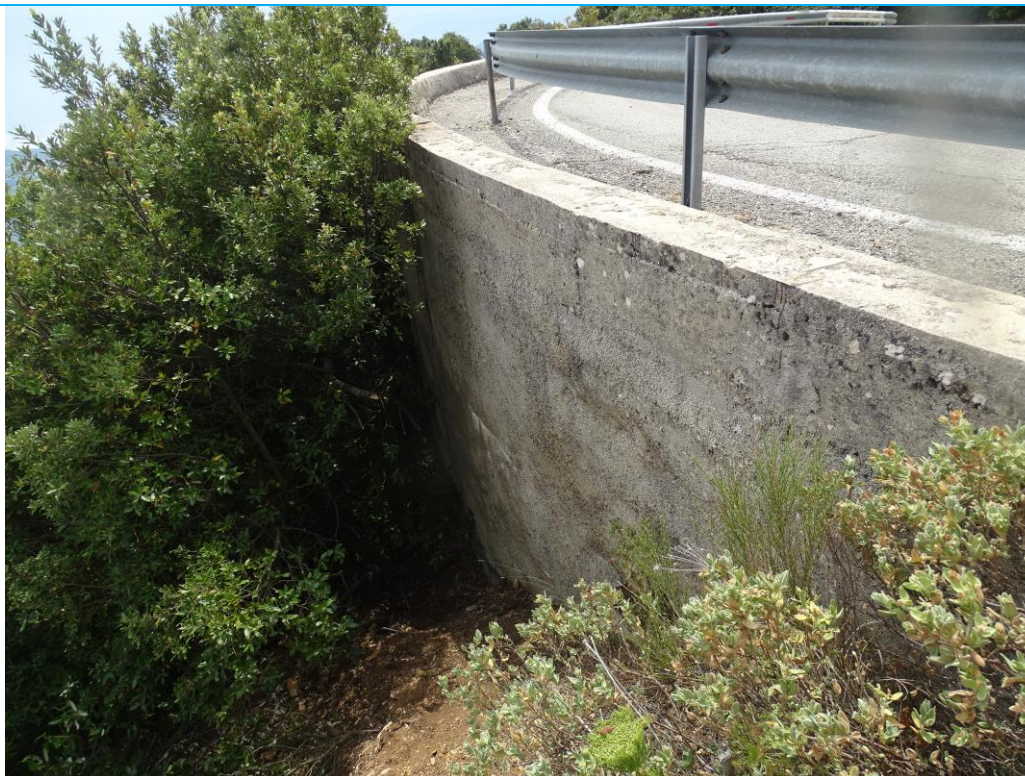
Photo 6

| Éléments / Nature | Constatations / Localisation | N° photo |
|---|---|---|
| Mur de soutènement/<br>Béton | Vue sur le Mur Aval<br>Végétation très dense et arbustive rendant la visibilité difficile sur une partie de l'ouvrage / généralisée | 6 |

**Mur de soutènement  
Aval**

**Vue sur le Mur Aval**

**Végétation très dense  
et arbustive rendant la  
visibilité difficile sur  
une partie de l'ouvrage**

| Défauts et localisation | Causes probables | Remèdes envisageables |
|---|---|---|
| Végétation dense, arbustive | Défaut d'entretien | Entretien de la végétation |

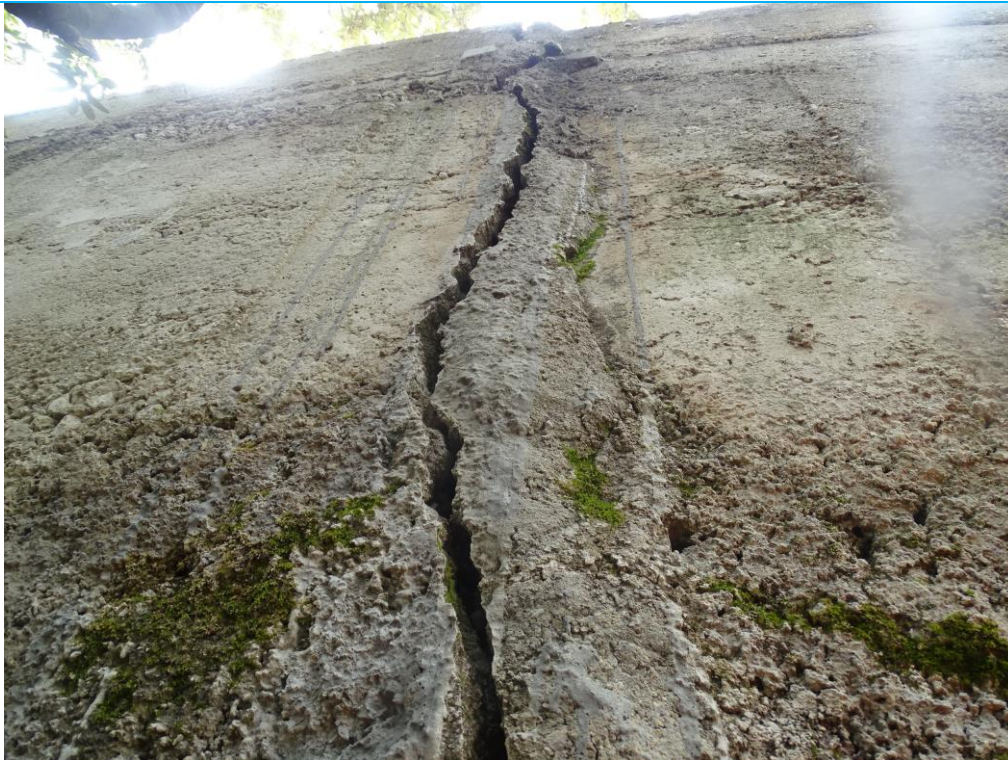
Photo 7

| Éléments / Nature | Constatations / Localisation | N° photo |
|---|---|---|
| | Fracture verticale (20 mm) sur toute la hauteur du mur / côté droit du mur | 7, 8 |

Mur de soutènement  
Aval

Fracture verticale (20  
mm) sur toute la  
hauteur du mur

| Défauts et localisation | Causes probables | Remèdes envisageables |
|---|---|---|
| Fractures et Fissures verticales sur toute la hauteur du mur | Retrait, vieillissement du béton | Surveillance des fissures par la mise en place de témoins de fissuration.<br>Reprise (colmatage, injection, etc.) |

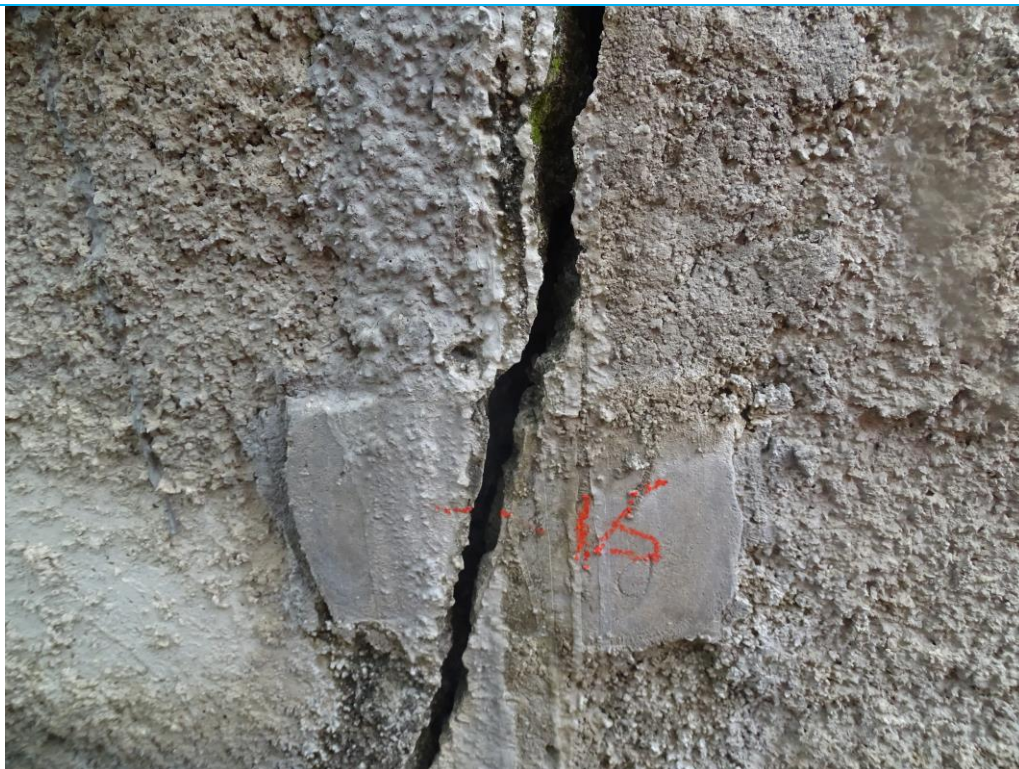
Photo 8

Mur de soutènement  
Aval

Détail sur la fracture  
verticale (20 mm)  
apparue sur toute la  
hauteur du mur

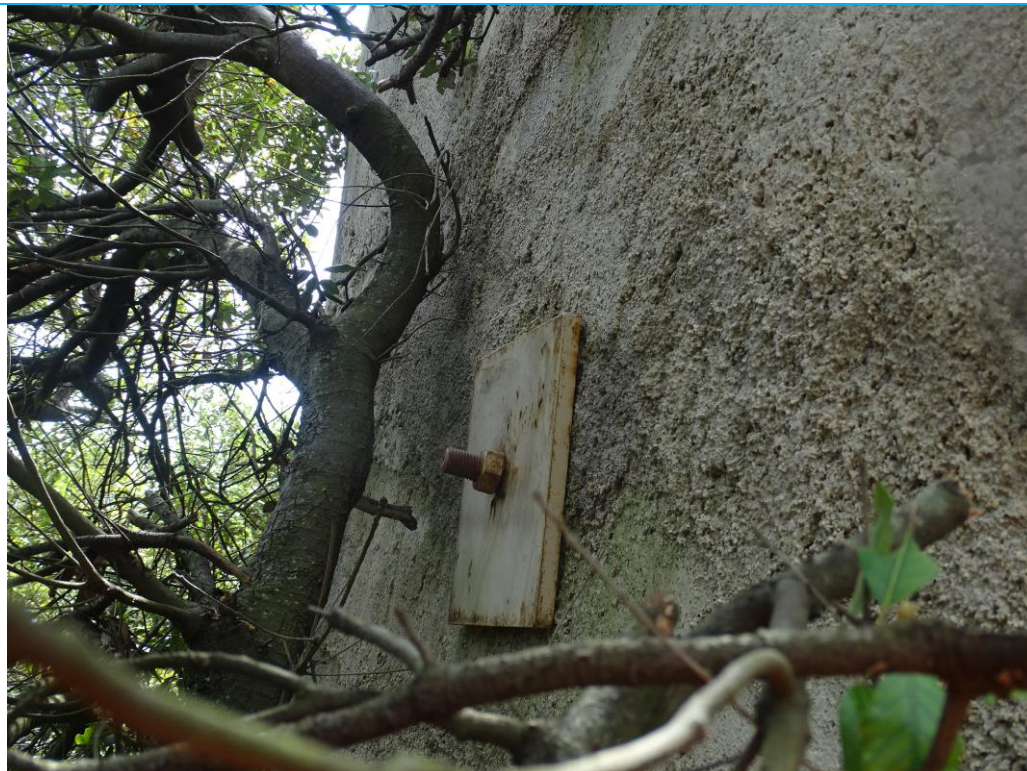
**Photo 9**

| Éléments / Nature | Constatations / Localisation | N° photo |
|---|---|---|
| | Tirant d'ancrage légèrement oxydé / localisé en zone centrale | 9 |

**Mur de soutènement  
Aval**

**Tirant d'ancrage  
légèrement oxydé**

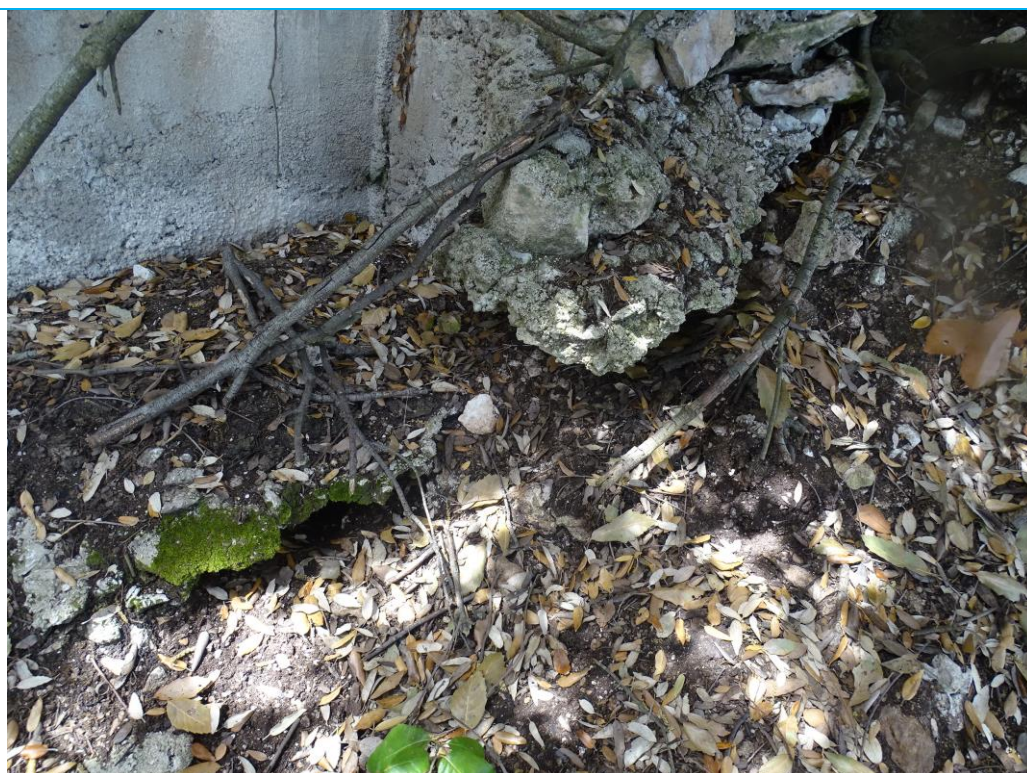
**Photo 10**

| Éléments / Nature | Constatations / Localisation | N° photo |
|---|---|---|
| | Ravinement en pied de l'ouvrage / voir cartographie 10 | 10 |

| Défauts et localisation | Causes probables | Remèdes envisageables |
|---|---|---|
| Ravinement en pied de l'ouvrage | Action de l'eau (Ruissèlement) | Réfection et reprise des zones de ravinement |

**Mur de soutènement  
Aval**

**Ravinement en pied de  
l'ouvrage**

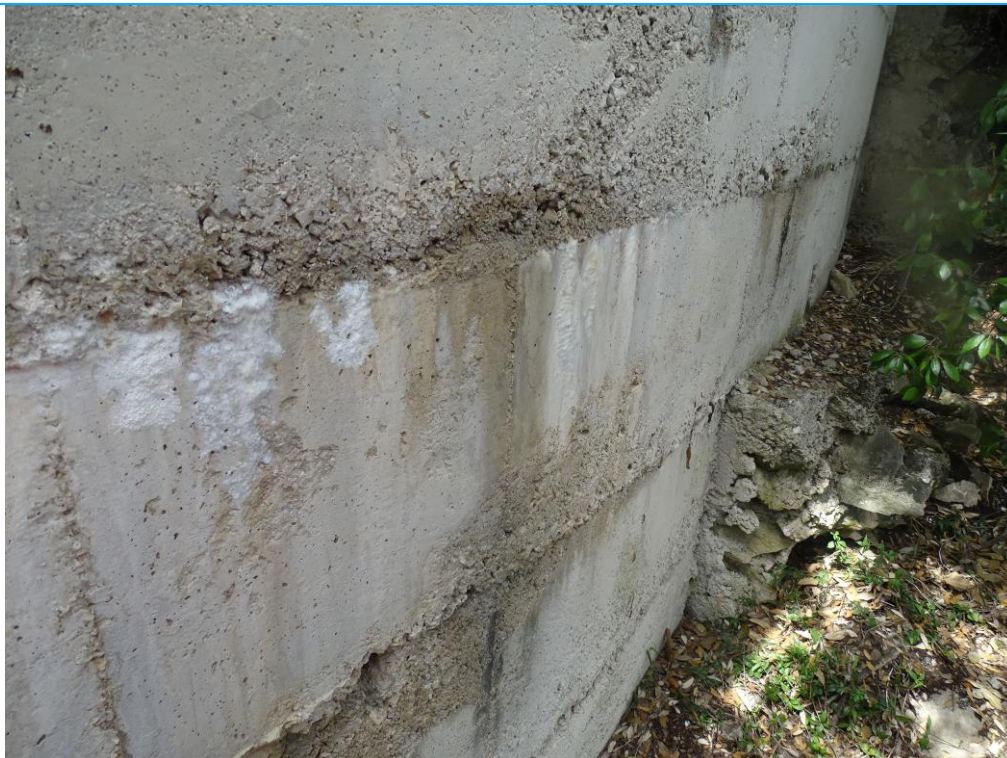
Photo 11

| Éléments / Nature | Constatations / Localisation | N° photo |
|---|---|---|
| | Humidité et traces de coulures blanches / voir cartographie 11 | 11 |

Mur de soutènement  
Aval

Humidité et traces de  
coulures blanches

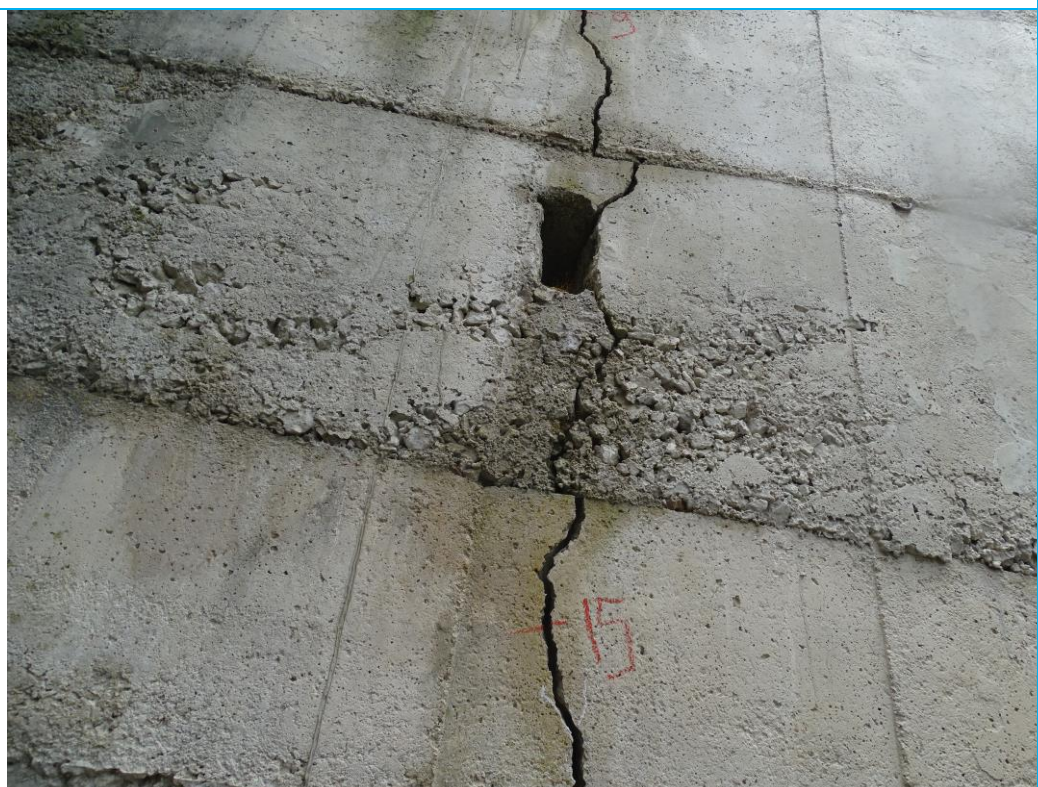
Photo 12

| Éléments / Nature | Constatations / Localisation | N° photo |
|---|---|---|
| | Fracture verticale jusqu'à (15 mm) sur toute la hauteur du mur / en zone centrale | 12 |

Mur de soutènement  
Aval

Fracture verticale  
jusqu'à (15 mm) sur  
toute la hauteur du  
mur

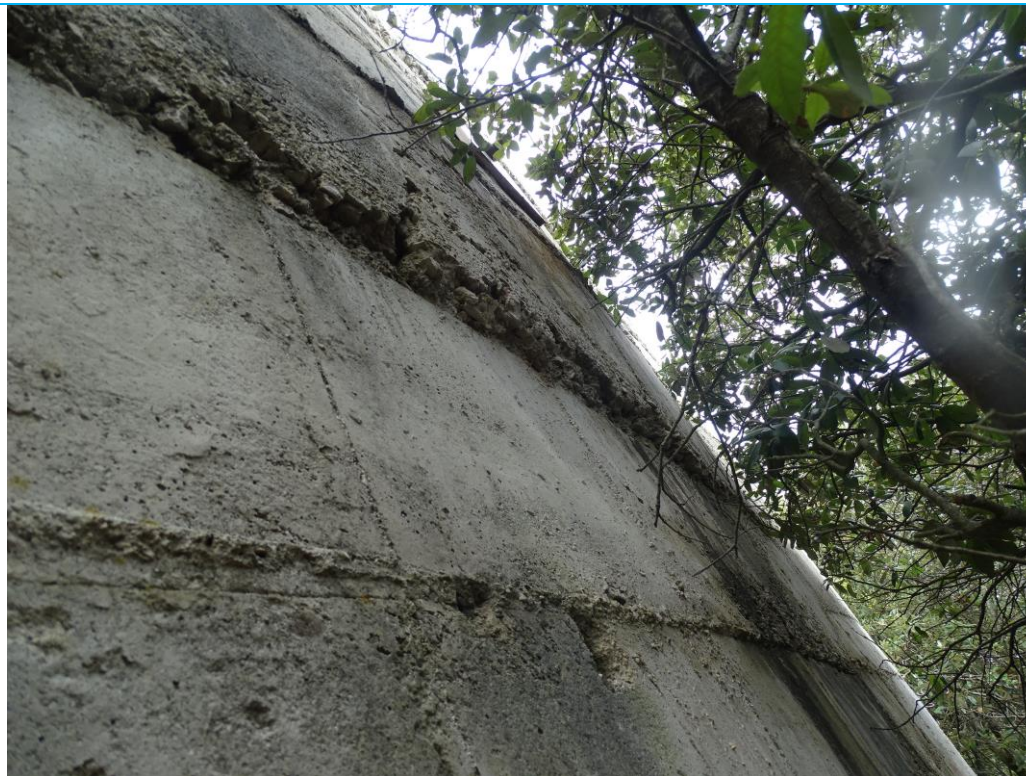
Photo 13

| Éléments / Nature | Constatations / Localisation | N° photo |
|---|---|---|
| | Béton avec un aspect très sommaire lié à un défaut de coffrage/décoffrage / voir cartographie 13 | 13 |

Mur de soutènement  
Aval

Béton avec un aspect  
très sommaire lié à un  
défaut de  
coffrage/décoffrage

| Défauts et localisation | Causes probables | Remèdes envisageables |
|---|---|---|
| Dégradation du béton : Nids de cailloux, et zones de défaut de bétonnage | Défaut de vibration du béton<br>Défaut de coffrage/décoffrage | Ragréage |

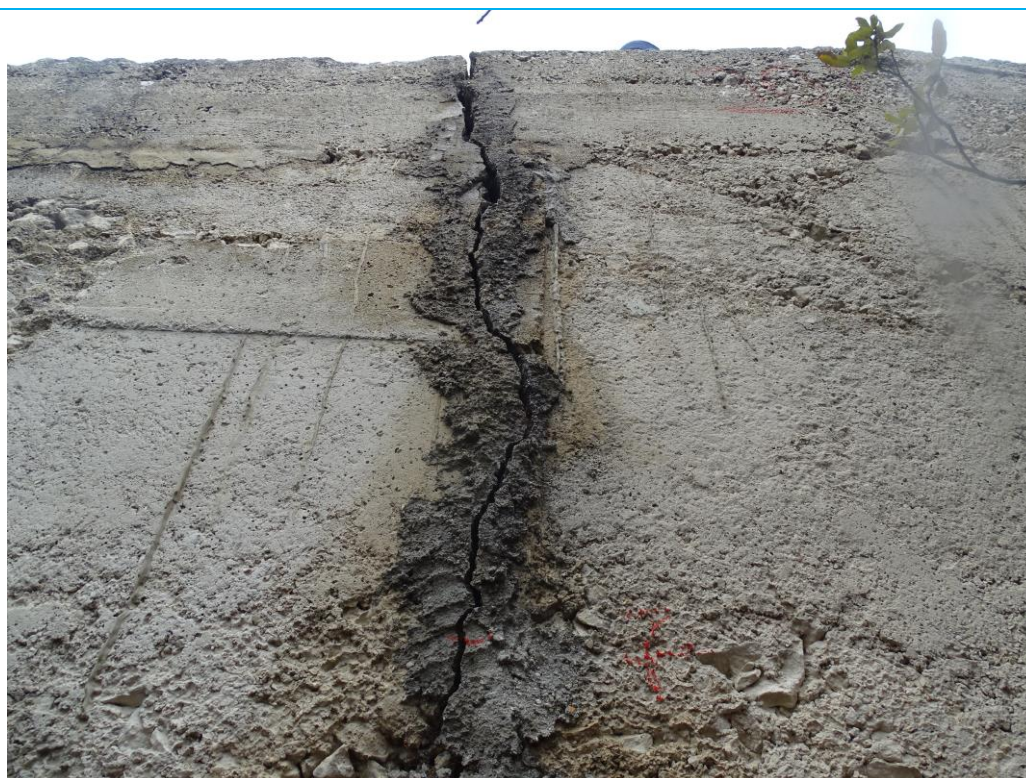
Photo 14

| Éléments / Nature | Constatations / Localisation | N° photo |
|---|---|---|
| | Fracture verticale jusqu'à (7 mm) sur toute la hauteur du mur | 14 |

Mur de soutènement  
Aval

Fracture verticale  
jusqu'à (7 mm) sur  
toute la hauteur du  
mur

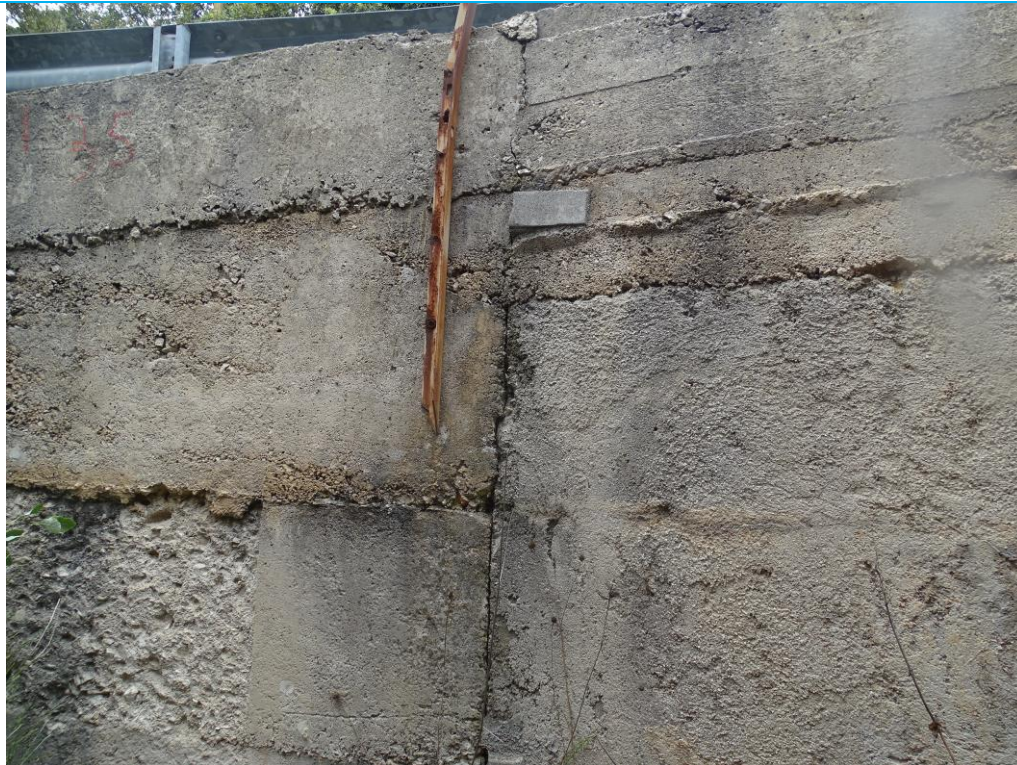
Photo 15

| Éléments / Nature | Constatations / Localisation | N° photo |
|---|---|---|
| | Fracture verticale apparue sur joint / côté gauche de l'ouvrage | 15 |
| | (Béton avec un aspect très sommaire + plusieurs nids de cailloux) liés à un défaut de coffrage/décoffrage / généralisé | 15 |

Mur de soutènement  
Aval

Fracture sur joint

(Béton avec un aspect  
très sommaire +  
plusieurs nids de  
cailloux) liés à un  
défaut de  
coffrage/décoffrage

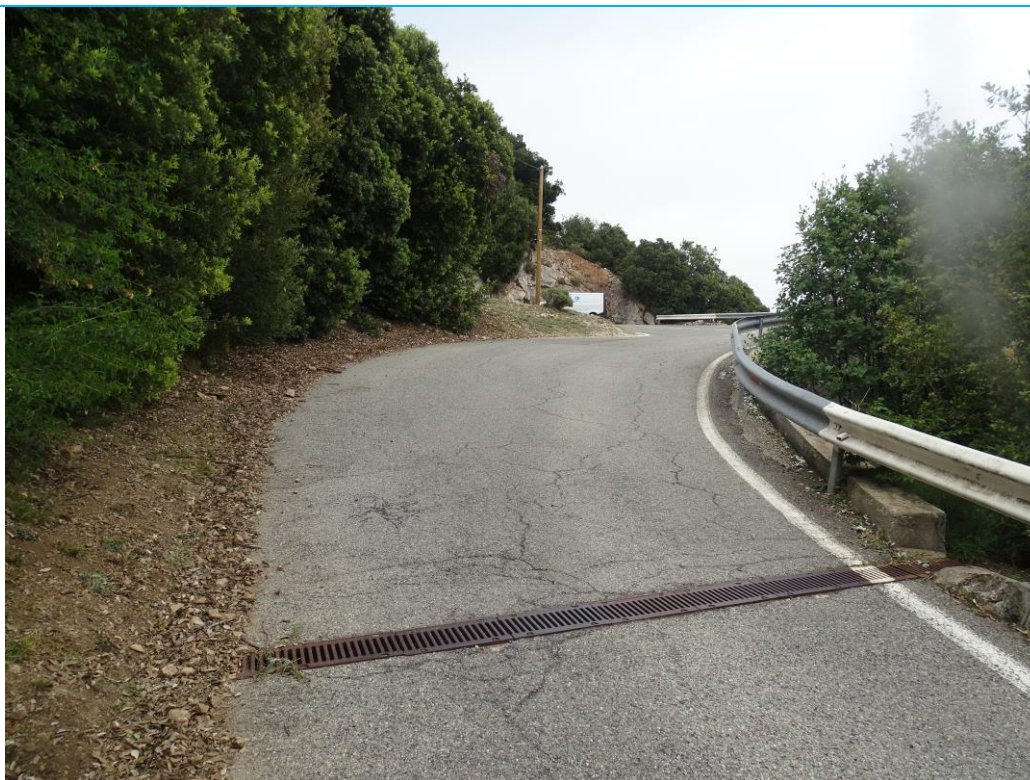
Photo 16

| Éléments / Nature | Constatations / Localisation | N° photo |
|---|---|---|
| | Vue sur la chaussée soutenue par le mur Aval (vers MONT AGEL)<br>Fractures diverses sur la chaussée / généralisée | 16 |

Mur de soutènement  
Aval

Vue sur la chaussée  
soutenue par le mur  
Aval (vers MONT  
AGEL)

Fractures diverses sur  
la chaussée

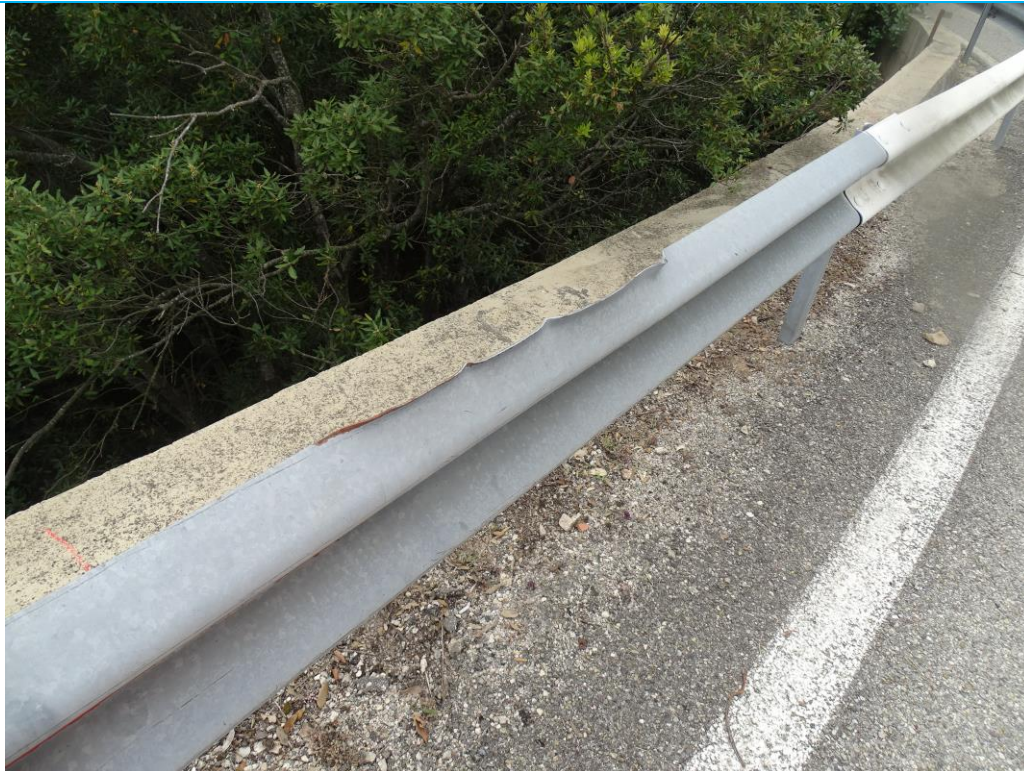
Photo 17

| Éléments / Nature | Constatations / Localisation | N° photo |
|---|---|---|
| | Glissière de sécurité légèrement déformée / voir cartographie 17 | 17 |

Mur de soutènement  
Aval

Glissière de sécurité  
légèrement déformée

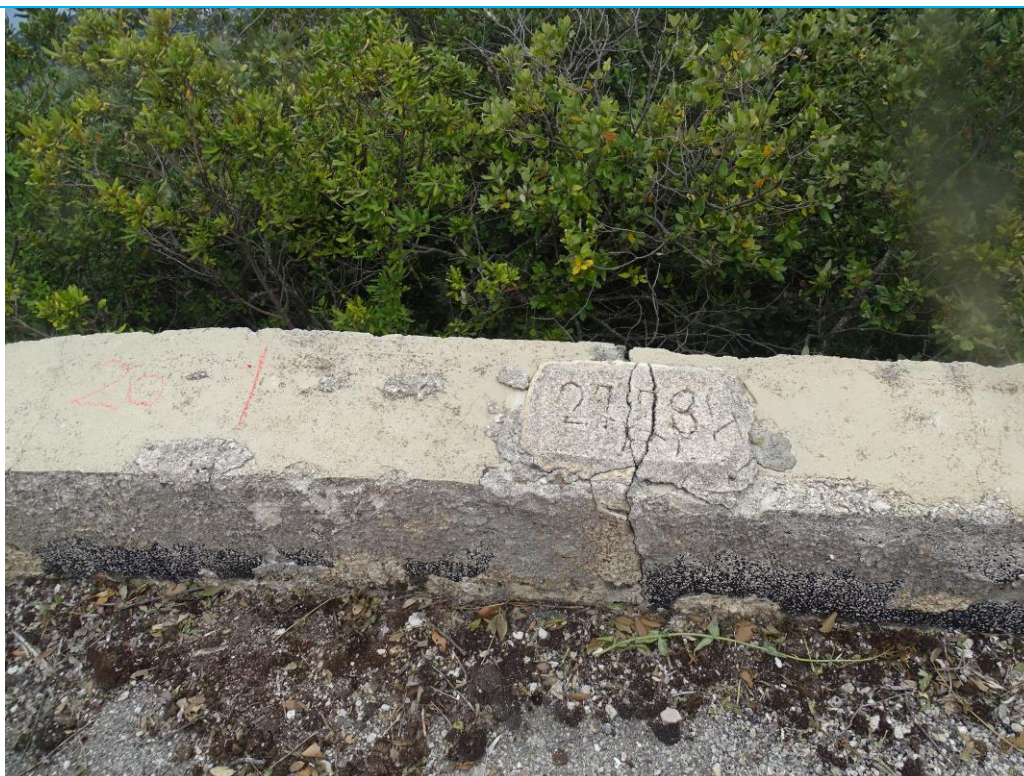
Photo 18

| Éléments / Nature | Constatations / Localisation | N° photo |
|---|---|---|
| | Continuité de la fracture verticale en tête du mur + ancien témoin de fissure ré ouvert / zone centrale en tête | 12, 18 |

Mur de soutènement  
Aval

Continuité de la  
fracture verticale en  
tête du mur (photo 12)  
+ ancien témoin de  
fissure ré-ouvert

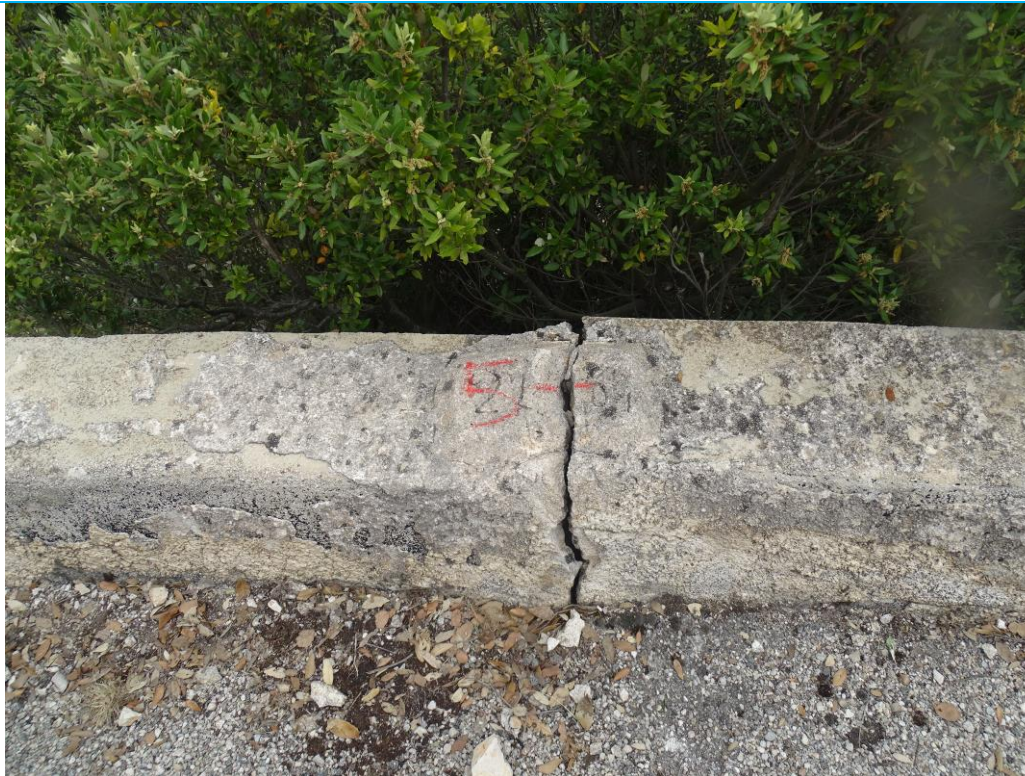
Photo 19

| Éléments / Nature | Constatations / Localisation | N° photo |
|---|---|---|
| | Continuité de la fracture verticale en tête du mur + ancien témoin de fissure ré ouvert / voir cartographie 19 | 7, 8, 19 |

**Mur de soutènement  
Aval**

**Continuité de la  
fracture verticale en  
tête du mur (photo 7 et  
8)**

**+ ancien témoin de  
fissure ré-ouvert**

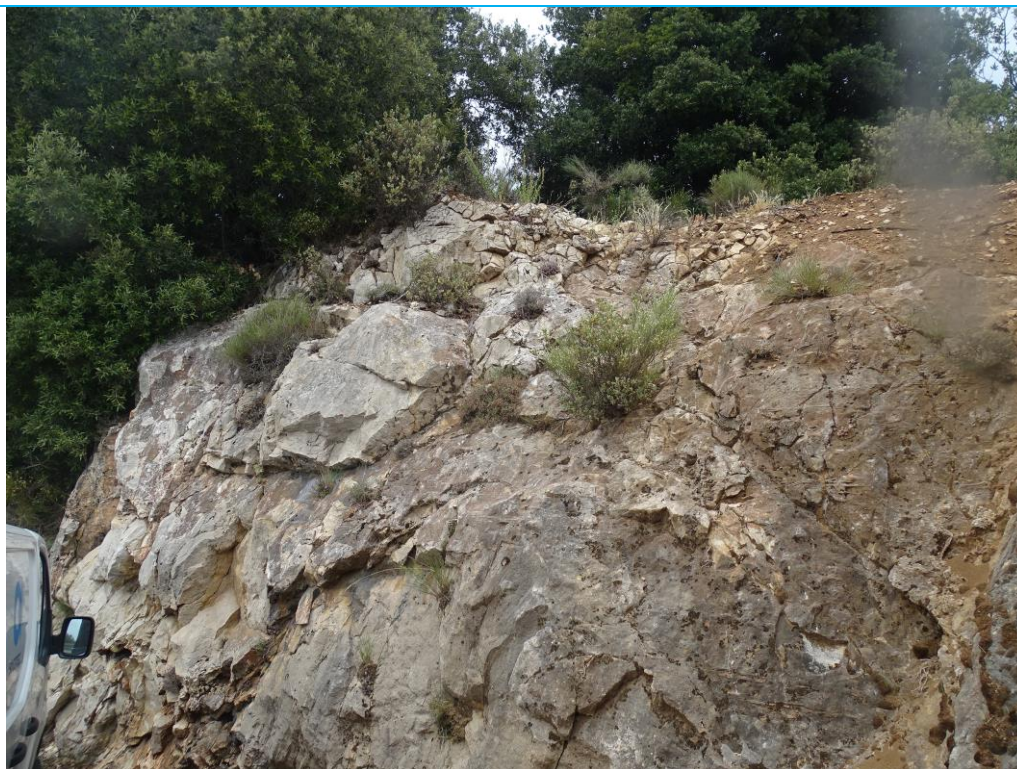
Photo 20

| Éléments / Nature | Constatations / Localisation | N° photo |
|---|---|---|
| | Apparition d'érosion en tête de la falaise<br>Blocs instable / en tête de falaise | 20 |

| Défauts et localisation | Causes probables | Remèdes envisageables |
|---|---|---|
| Apparition d'érosion en tête de la falaise<br>Blocs instable | érosion naturelle des roches | Grillage de protection à prévoir (Grillage plaqué) |

**Mur de soutènement  
Amont**

**Falaise rocheuse**

**Apparition d'érosion  
en tête de la falaise  
Blocs instable**

L'appréciation de l'état d'entretien de l'élément au regard des observations faites est de E2.  
Nous vous recommandons de mettre en place un grillage plaqué contre la falaise rocheuse afin de limiter les éventuelles érosions.

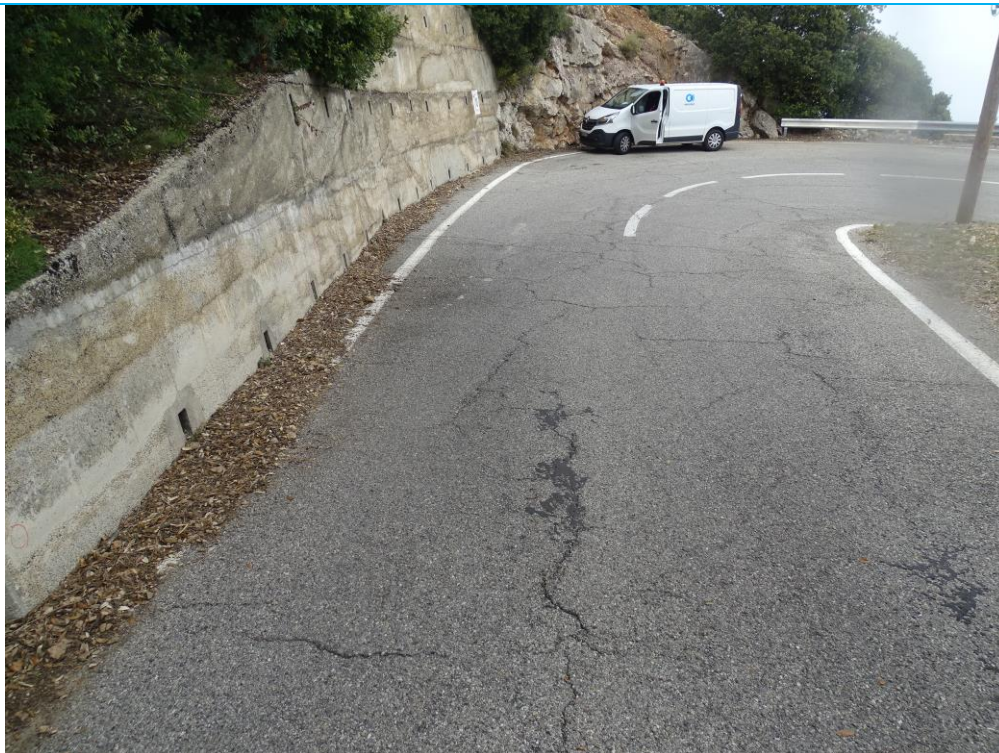
**Photo 21**

**Mur de soutènement  
Amont**

**Vue sur le Mur Amont  
en direction de  
Monaco**
