## RAPPORT D'INSPECTION TECHNIQUE DE L'INFRASTRUCTURE

### Inspection de type périodique élémentaire du patrimoine singulier

G2D : 060083025P– 0061  
MUR DE SOUTÈNEMENT N°3 – MONT AGEL

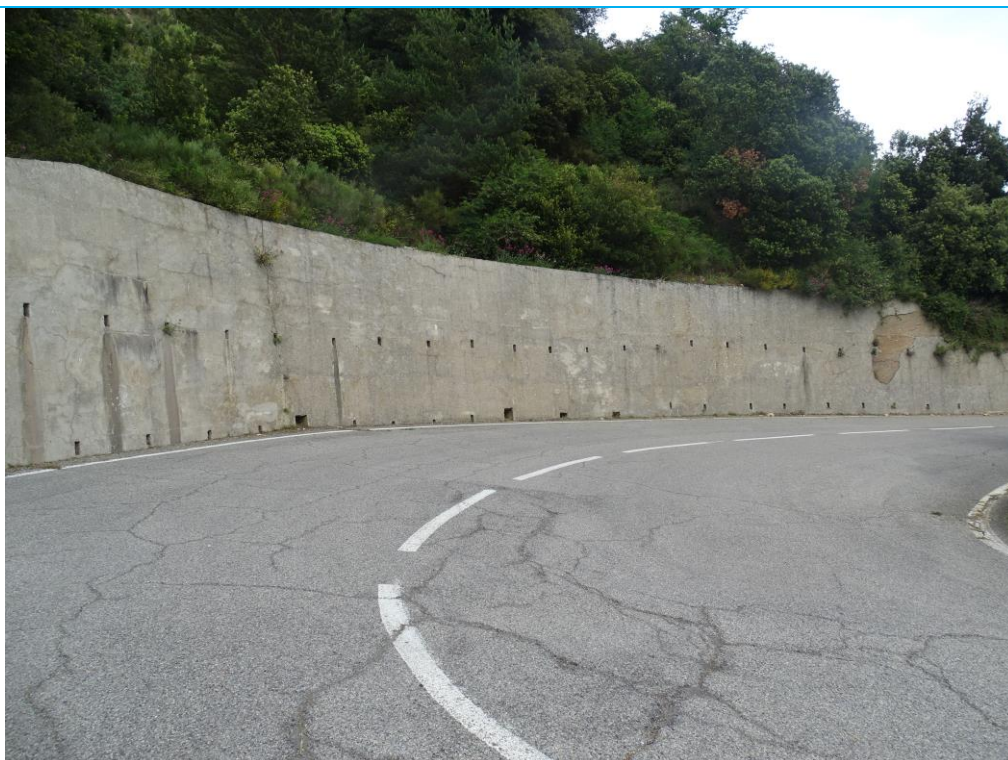
Photo 1

| Éléments / Nature | Constatations / Localisation | N° photo |
|---|---|---|
| <b>Mur de soutènement /béton</b> | Vue générale sur le Mur Amont (végétation dense et arbustive sur le talus soutenu par l'ouvrage), et fissures diverses sur la chaussée | 1 |

Vue sur l'ouvrage  
Amont vers MONT  
AGEL

Fissures diverses sur  
la chaussée

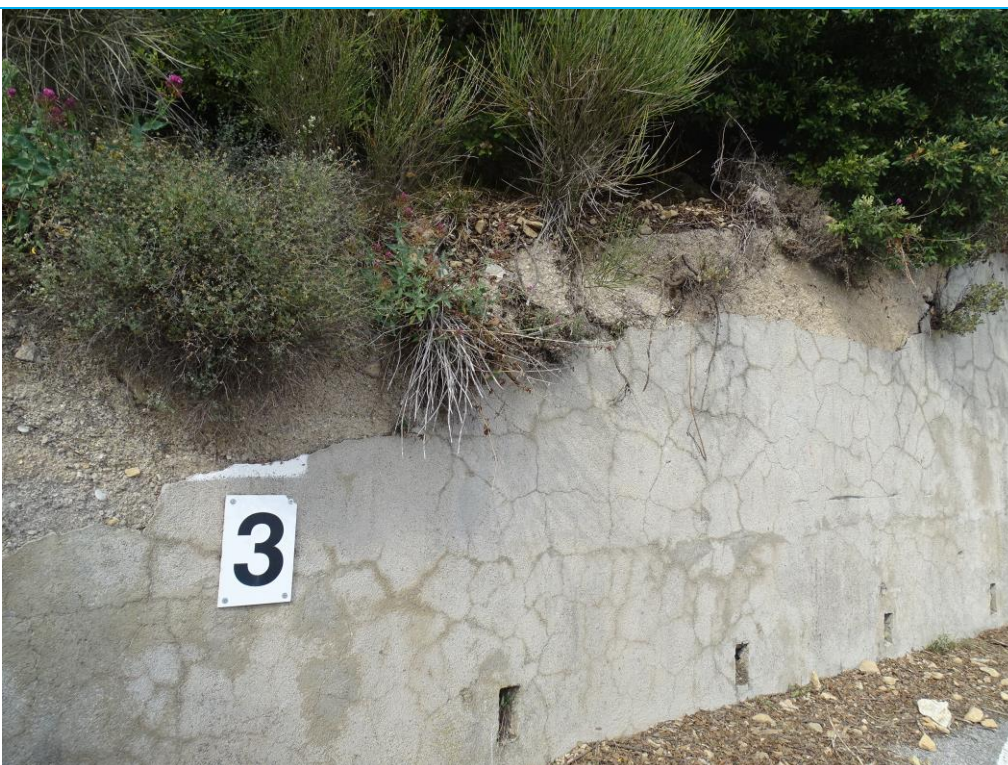
Photo 2

| Éléments / Nature | Constatations / Localisation | N° photo |
|---|---|---|
| | Enduit du mur altéré avec sons creux autour en tête à l'extrémité de l'ouvrage vers Monaco | 2 |
| | Végétation dense généralisée en tête de l'ouvrage | 2 |

Mur de soutènement  
Amont

Enduit du mur altéré  
avec sons creux  
autour + végétation  
sur la zone altérée

| Défauts et localisation | Causes probables | Remèdes envisageables |
|---|---|---|
| Végétation dense, arbustive en tête de l'ouvrage | Défaut d'entretien | Entretien de la végétation<br>Elagage ou coupe des gros sujets |
| Altération enduit du mur | Dégradation de la maçonnerie/mortier sous l'effet de l'environnement ayant conduit aux altérations | Traitement et réfection des zones altérées |

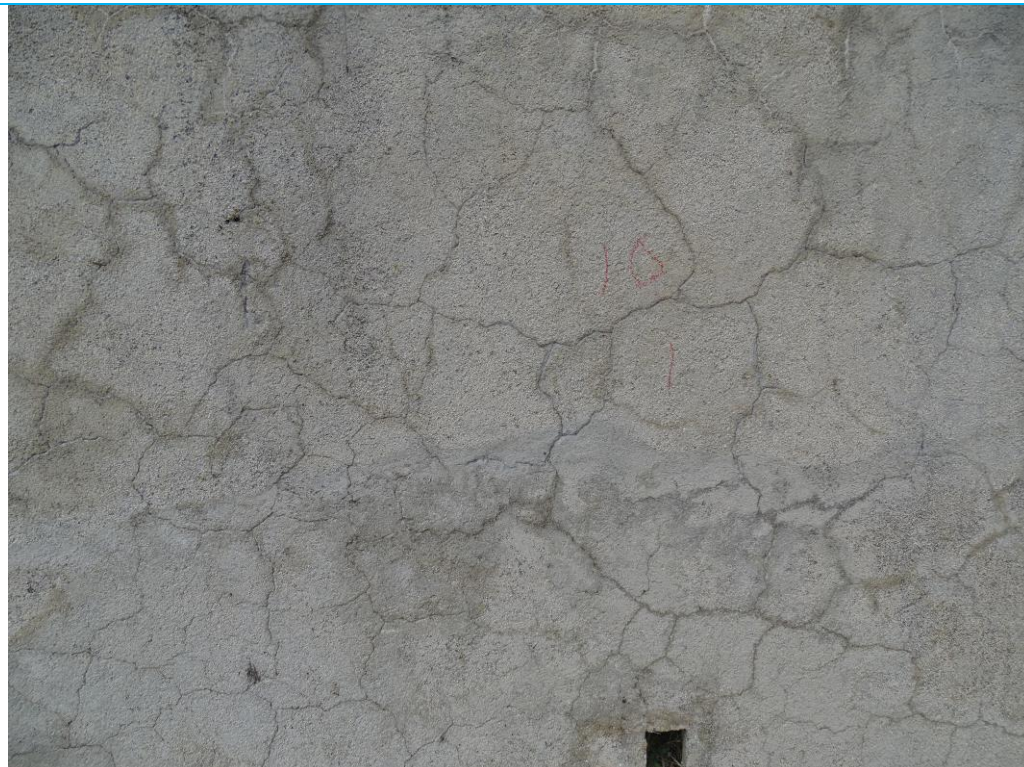
Photo 3

| Éléments / Nature | Constatations / Localisation | N° photo |
|---|---|---|
| | Microfissures diverses généralisée bien visible sur la cartographie 3 | 3 |

Mur de soutènement  
Amont

Microfissures diverses  
SUR LE Mur

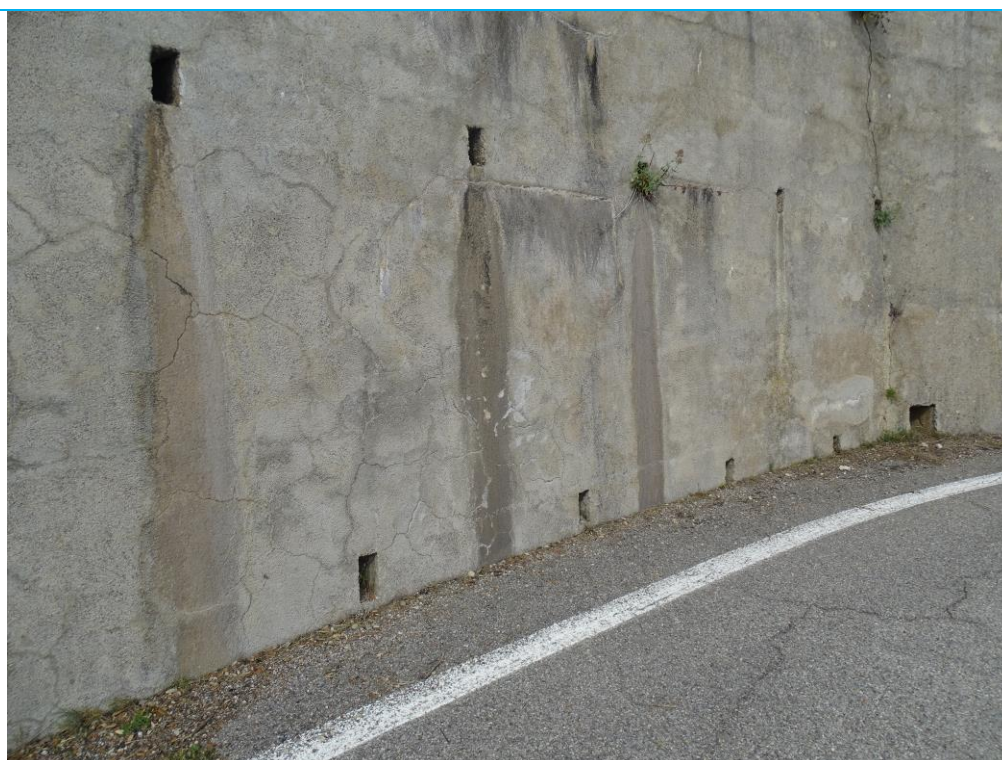
Photo 4

| Éléments / Nature | Constatations / Localisation | N° photo |
|---|---|---|
| | Humidité et traces de coulures noires sur toute la hauteur de l'ouvrage depuis les barbacanes / voir cartographie 4 | 4 |

Mur de soutènement  
Amont

Humidité et traces de  
coulures noires sur  
toute la hauteur depuis  
les barbacanes

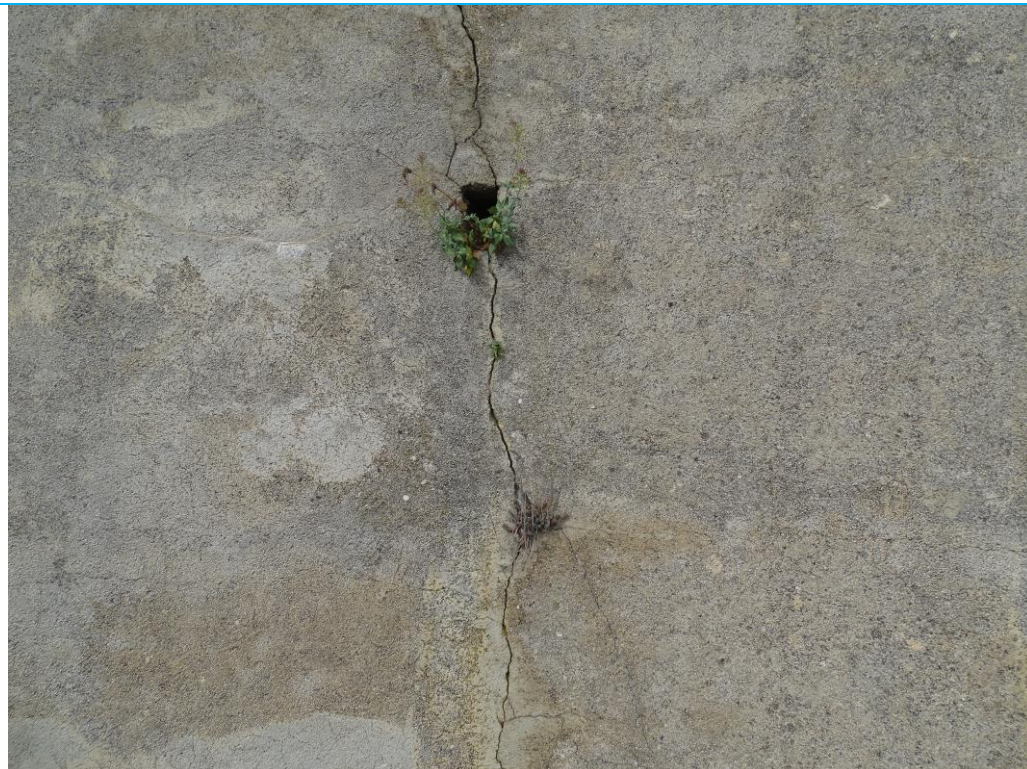
Photo 5

| Éléments / Nature | Constatations / Localisation | N° photo |
|---|---|---|
| | Fracture verticale (6mm à 10mm) sur toute la hauteur du mur en partie centrale de l'ouvrage | 5, 6 |

Mur de soutènement  
Amont

Fracture verticale  
(6mm) sur la hauteur  
du mur

| Défauts et localisation | Causes probables | Remèdes envisageables |
|---|---|---|
| Fractures et Fissures verticales sur toute la hauteur du mur | Retrait, vieillissement du béton | Surveillance des fissures par la mise en place de témoins de fissuration.<br>Reprise (colmatage, injection, etc.) |

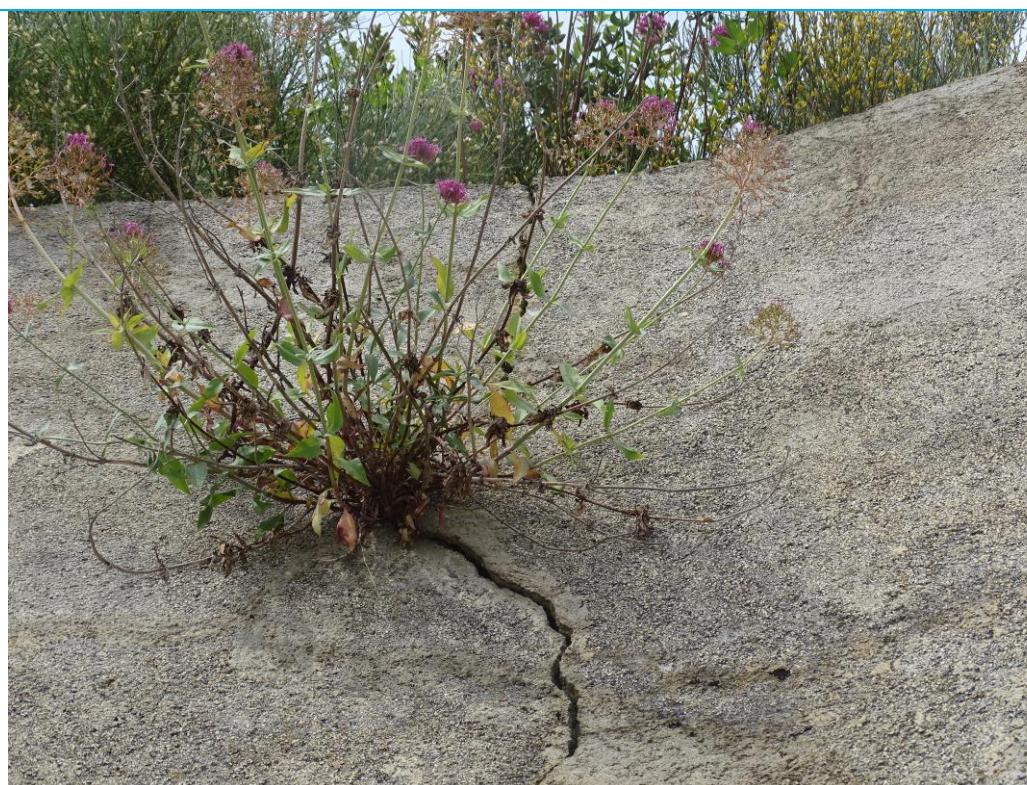
Photo 6

| Éléments / Nature | Constatations / Localisation | N° photo |
|---|---|---|
| | Végétation apparente sur fracture du Mur en partie supérieure /voir cartographie 6 | 6 |

Mur de soutènement  
Amont

Fracture verticale  
(10mm) sur la hauteur  
du mur, avec  
apparition de  
végétation depuis la  
fracture

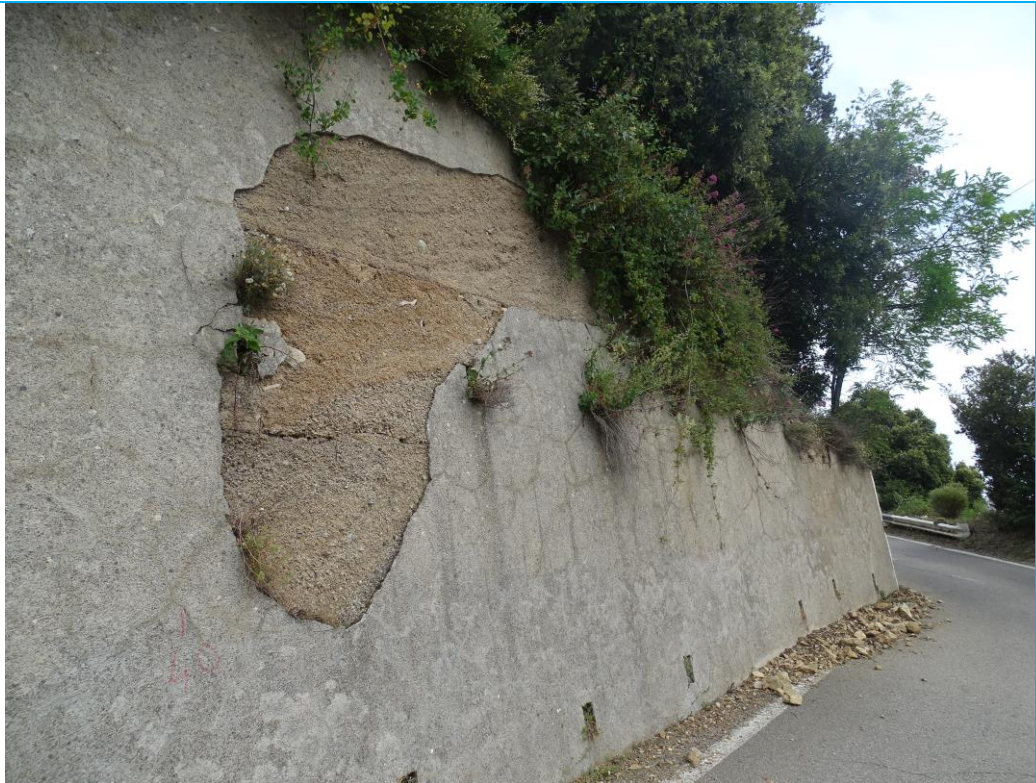
Photo 7

| Éléments / Nature | Constatations / Localisation | N° photo |
|---|---|---|
| | Enduit du mur très altéré avec sons creux autour en partie supérieure de l'ouvrage | 7 |

**Mur de soutènement  
Amont**

**Enduit du mur très  
altéré avec sons creux  
autour**

**Végétation très dense  
en tête de l'ouvrage**

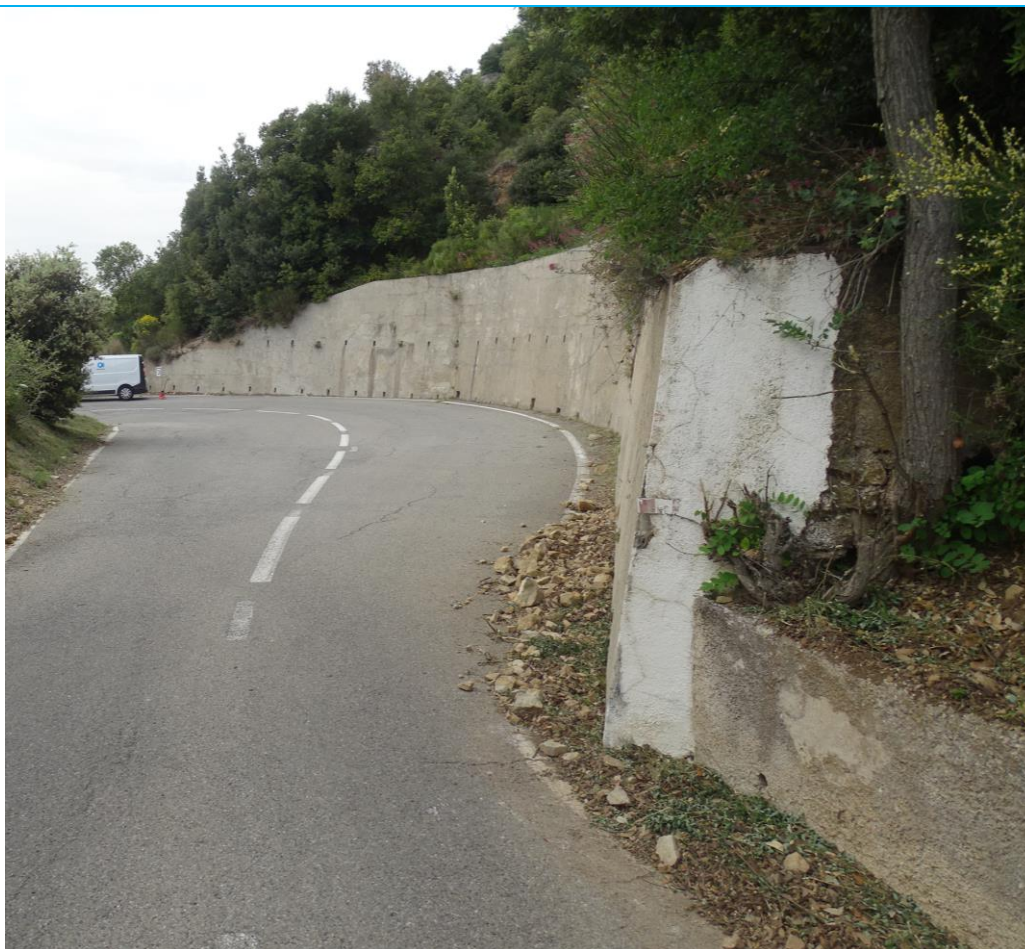
Photo 8

| Éléments / Nature | Constatations / Localisation | N° photo |
|---|---|---|
| | Erosion remblai tombé en pied du mur vers l'extrémité de l'ouvrage /voir cartographie 8 | 8 |

**Mur de soutènement  
Amont**

**Erosion du remblai,  
tombé en pied de  
l'ouvrage**

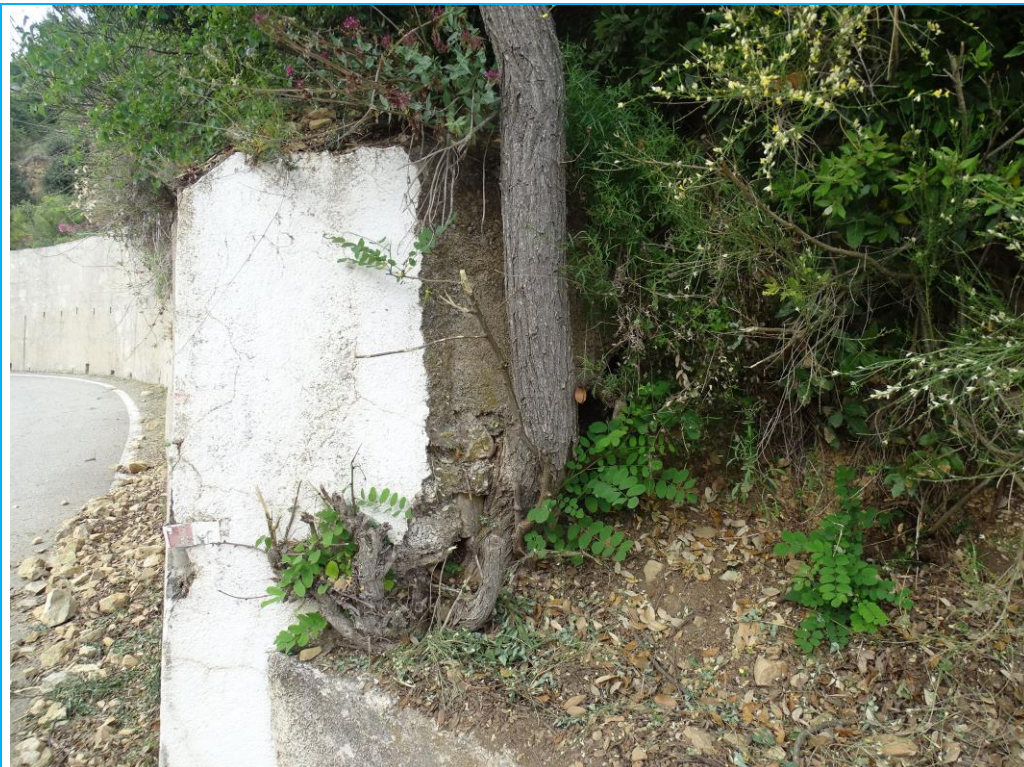
Photo 9

| Éléments / Nature | Constatations / Localisation | N° photo |
|---|---|---|
| | Ravinement du sol et présence d'arbre qui s'est développé derrière le parement vers l'extrémité de l'ouvrage en direction de Mont Agel | 9 |
| | Eclat de béton en bordure du mur / côté droit de l'ouvrage | 9 |

**Mur de soutènement  
Amont**

**Ravinement du sol et  
présence d'arbre qui  
s'est développé  
derrière la paroi du  
mur**

**Eclat de béton en  
bordure du mur**

| Défauts et localisation | Causes probables | Remèdes envisageables |
|---|---|---|
| Dégradation du béton : épaufrure en bordure, éclat de béton en bordure | Choc, défaut de décoffrage | Ragréage |

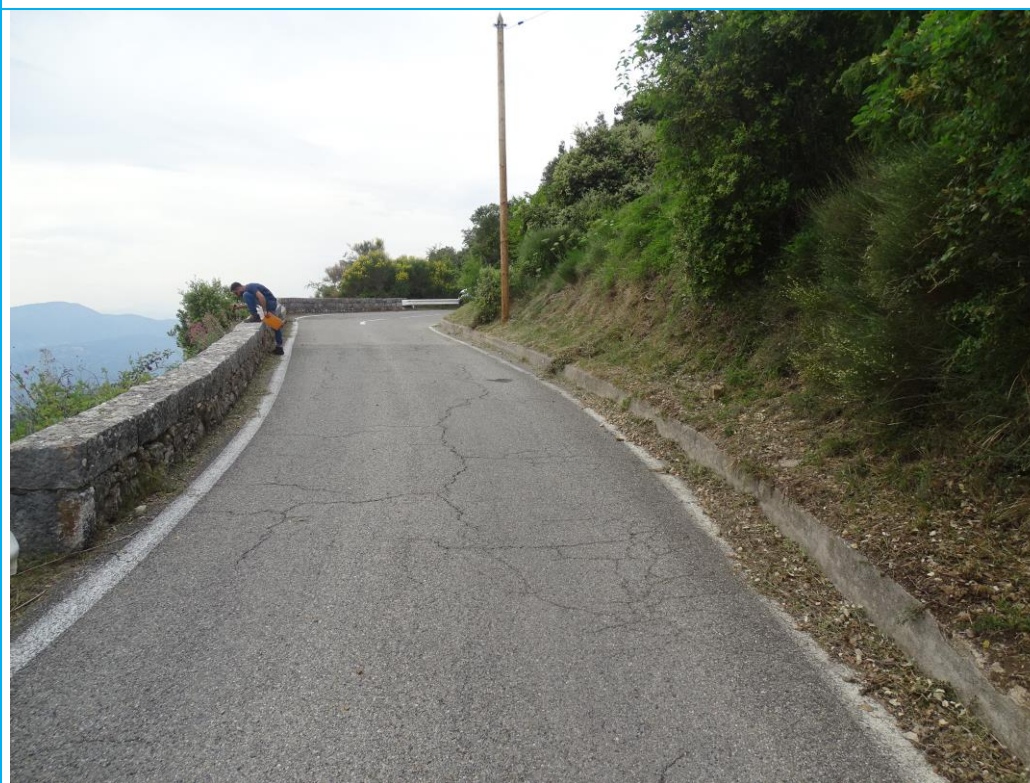
Photo 10

| Éléments / Nature | Constatations / Localisation | N° photo |
|---|---|---|
| <b>Mur de soutènement/<br/>Pierre</b> | Fissures diverses sur la chaussée soutenue par le Mur Aval / vue généralisé vers Mont Agel | 10 |

**Mur de soutènement  
Aval**

**Fissures diverses sur  
la chaussée soutenue  
par le Mur Aval**

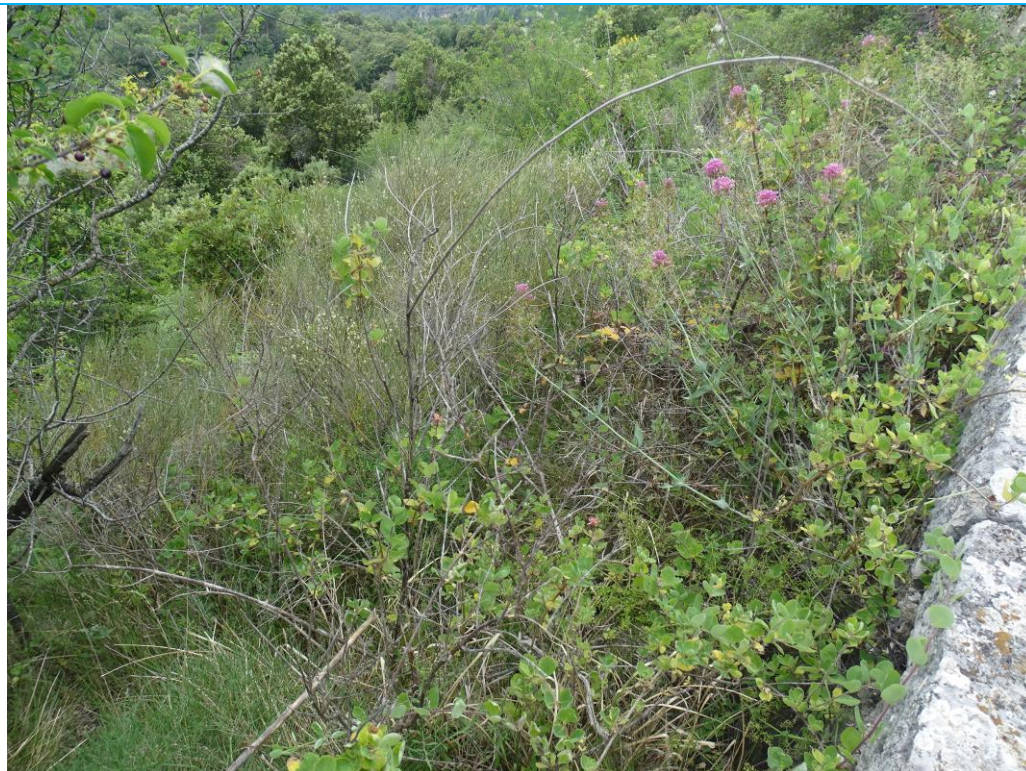
Photo 11

| Éléments / Nature | Constatations / Localisation | N° photo |
|---|---|---|
| | Végétation très dense généralisée /en pied de l'ouvrage à son extrémité | 11 |
| | Végétation abondante rendant la visibilité sur le mur très difficile / généralisée | 11, 12 |

**Mur de soutènement  
Aval**

**Végétation abondante  
rendant la visibilité sur  
le mur très difficile**

| Défauts et localisation | Causes probables | Remèdes envisageables |
|---|---|---|
| Végétation dense, arbustive en pied de l'ouvrage | Défaut d'entretien | Entretien de la végétation<br>Elagage ou coupe des gros sujets |

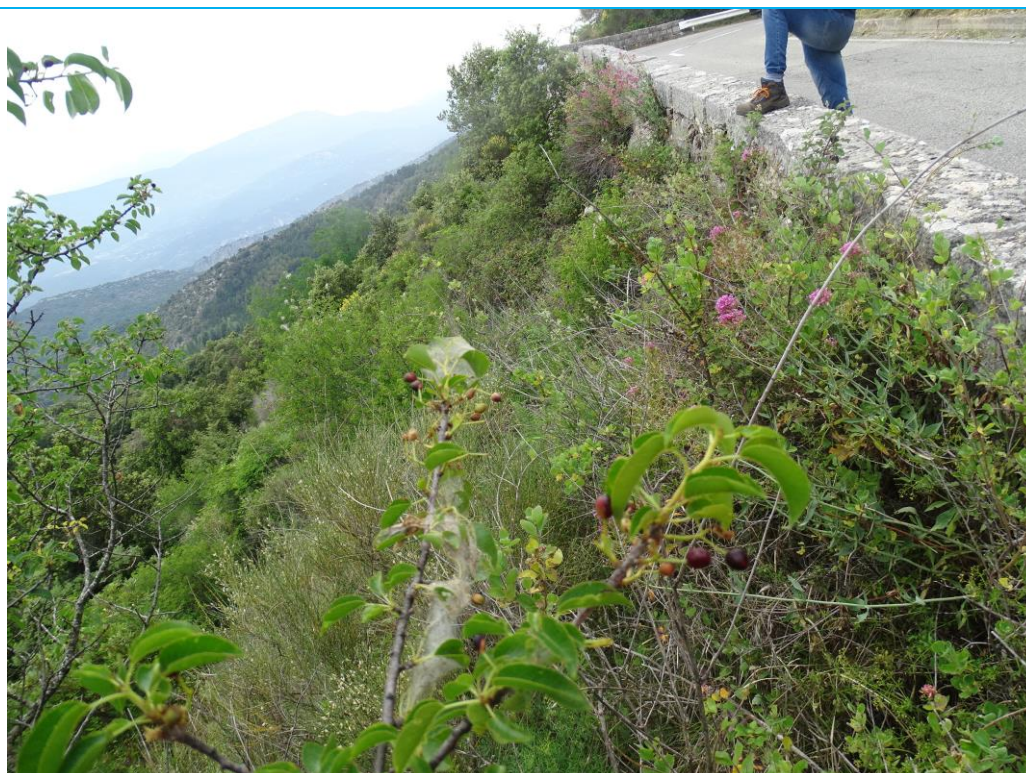
Photo 12

**Mur de soutènement  
Aval**

**Végétation abondante  
rendant la visibilité sur  
le mur très difficile**

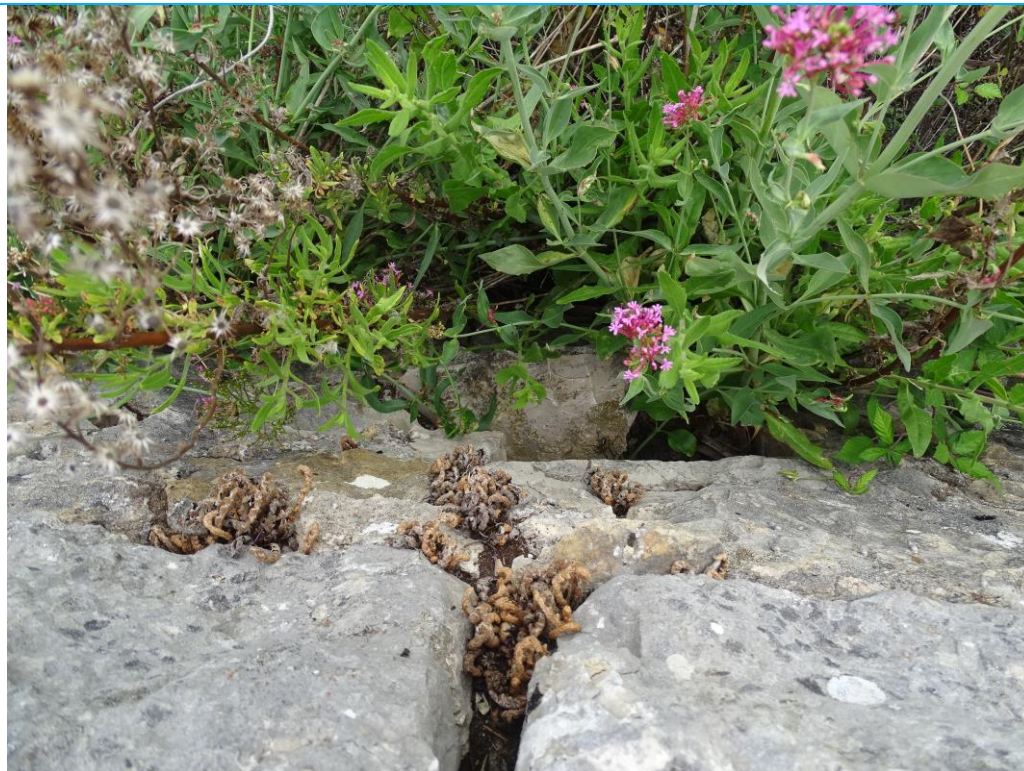
Photo 13

| Éléments / Nature | Constatations / Localisation | N° photo |
|---|---|---|
| | Décollement et déchaussement de pierres constituant le mur de soutènement / en partie supérieure de l'ouvrage | 13 |

**Mur de soutènement  
Aval**

**Décollement et  
déchaussement de  
pierres constituant le  
mur de soutènement**

| Défauts et localisation | Causes probables | Remèdes envisageables |
|---|---|---|
| Zone de pierres désorganisée avec disjointement,<br>Décollement et déchaussement de pierres | Vieillissement<br>Action de l'humidité | Réfection des zones de pierres désorganisées, puis remplacement des joints/mortier,<br>Reconstitution ou remplacement des pierres décollées |

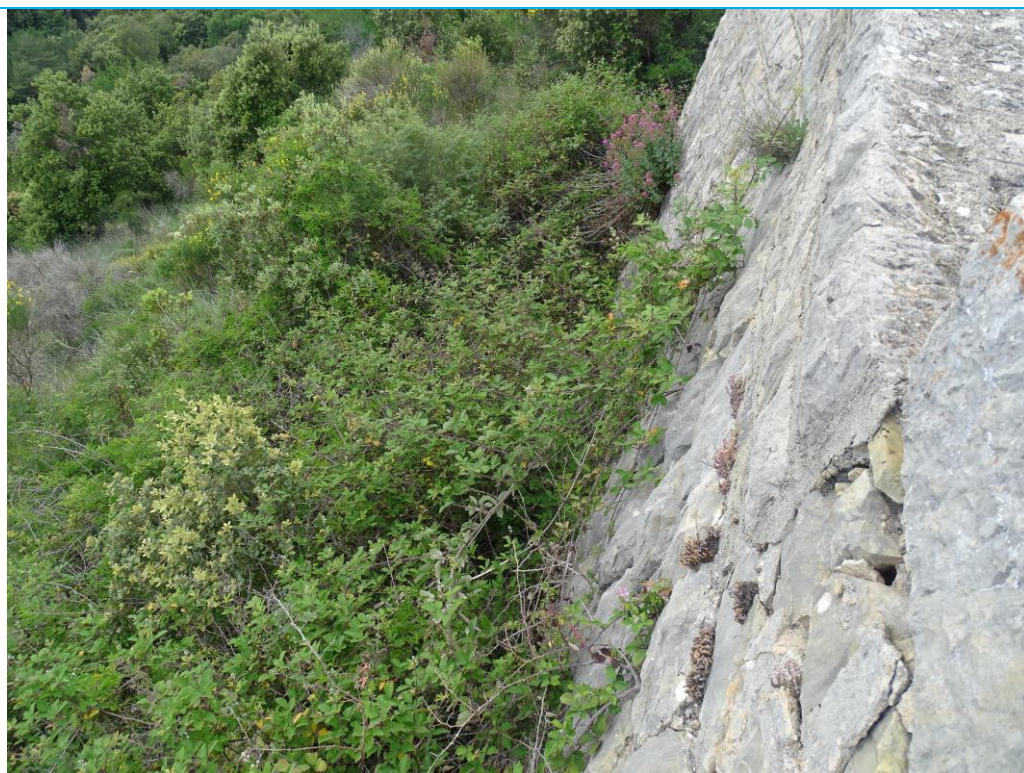
Photo 14

| Éléments / Nature | Constatations / Localisation | N° photo |
|---|---|---|
| | Végétation abondante en partie inférieure du mur / en zone centrale | 14 |

**Mur de soutènement  
Aval**

**Végétation abondante  
en pied de l'ouvrage  
dans la zone centrale  
du mur**

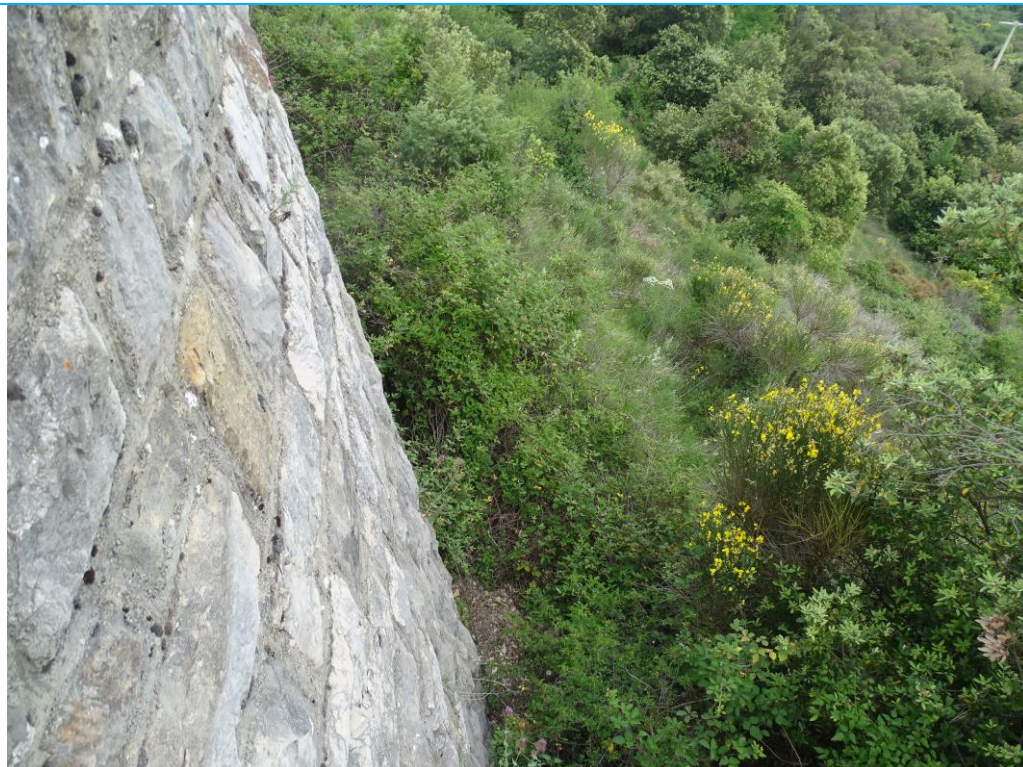
Photo 15

| Éléments / Nature | Constatations / Localisation | N° photo |
|---|---|---|
| | Zone du Mur bien visible avec végétation en pied de l'ouvrage / en zone centrale | 15 |

**Mur de soutènement  
Aval**

*Zone du Mur bien  
visible avec végétation  
en pied de l'ouvrage*

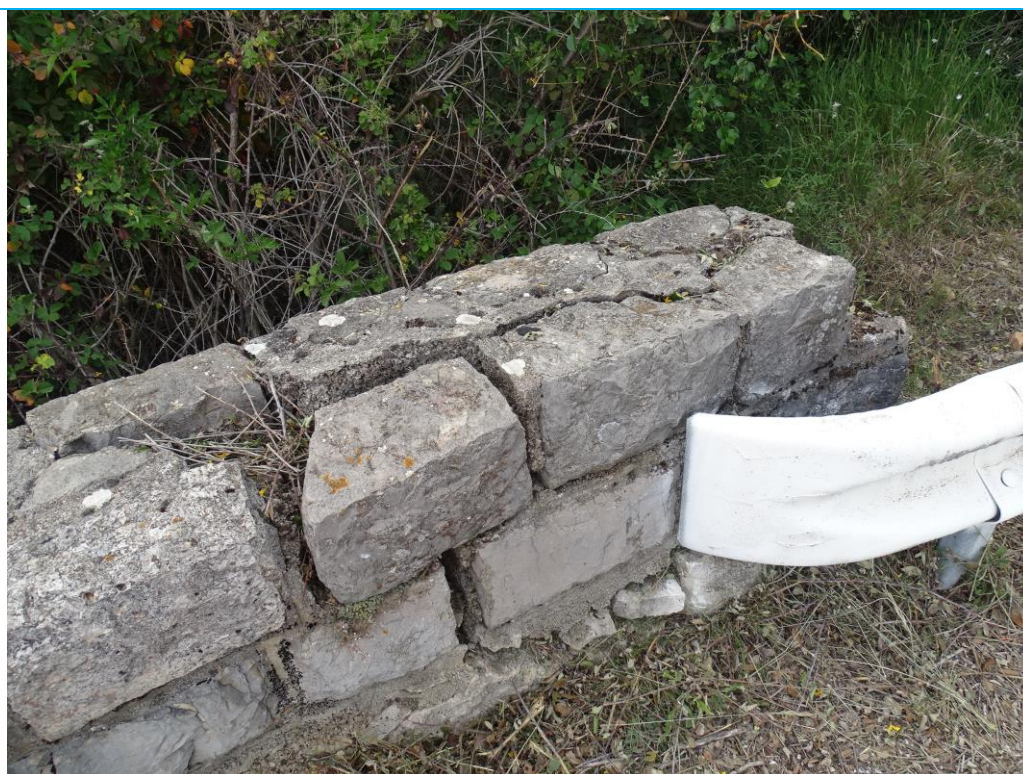
Photo 16

| Éléments / Nature | Constatations / Localisation | N° photo |
|---|---|---|
| | Désorganisation de pierres et détérioration des joints en mortier en partie supérieure du Mur / extrémité du mur vers Mont Agel | 16 |

**Mur de soutènement  
Aval**

**Désorganisation de  
pierres et détérioration  
des joints en mortier  
en partie supérieure  
du Mur**

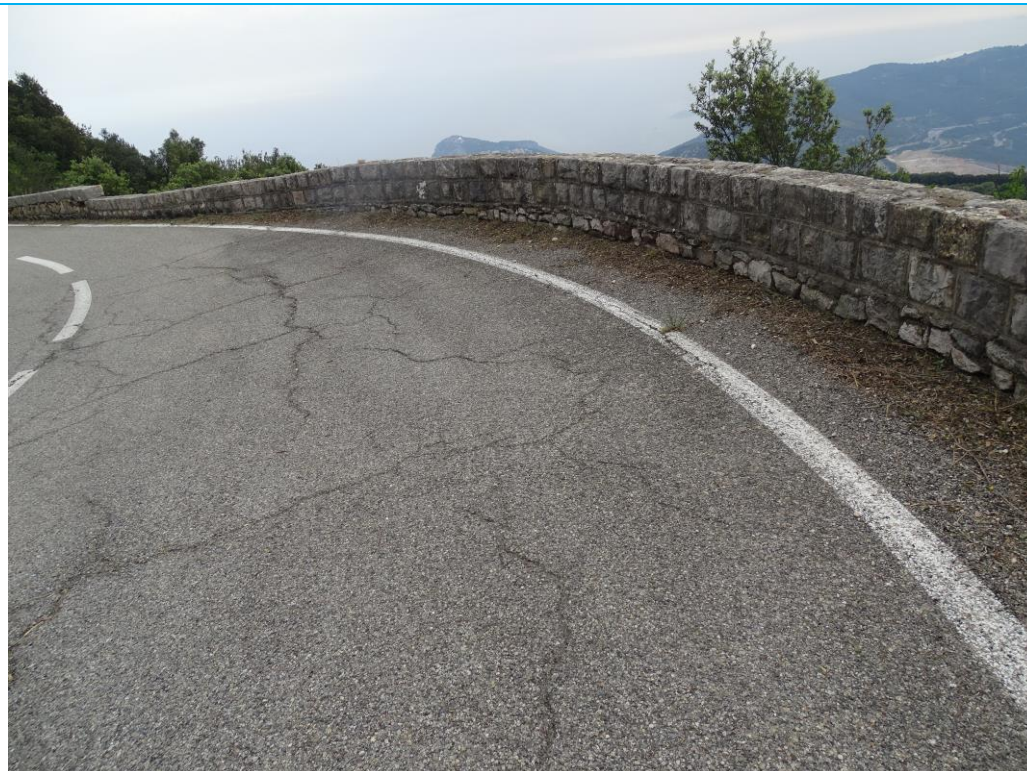
**Photo 17**

| Éléments / Nature | Constatations / Localisation | N° photo |
|---|---|---|
| | Fissures diverses sur la chaussée soutenue par le Mur Aval / généralisée | 17 |

**Mur de soutènement  
Aval**

**Fissures transversales  
et longitudinales sur la  
chaussée soutenue  
par le Mur Aval**

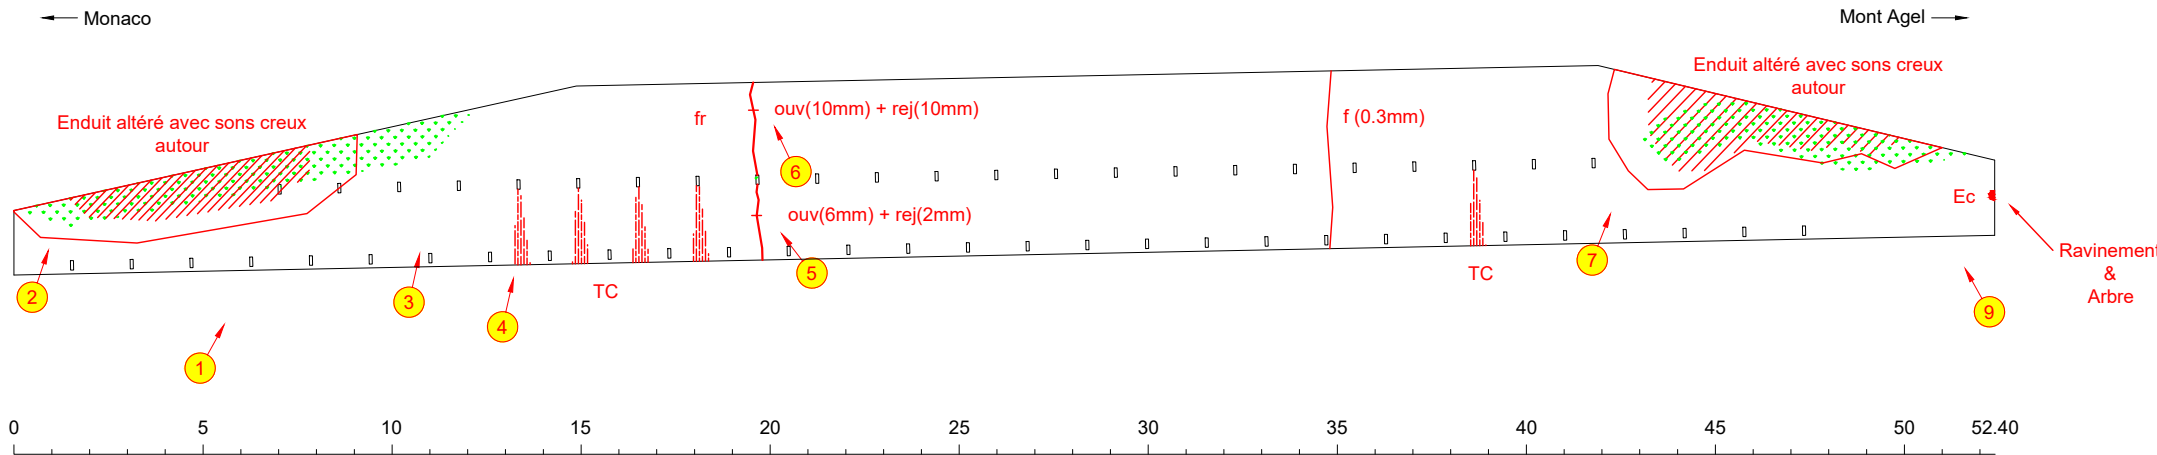
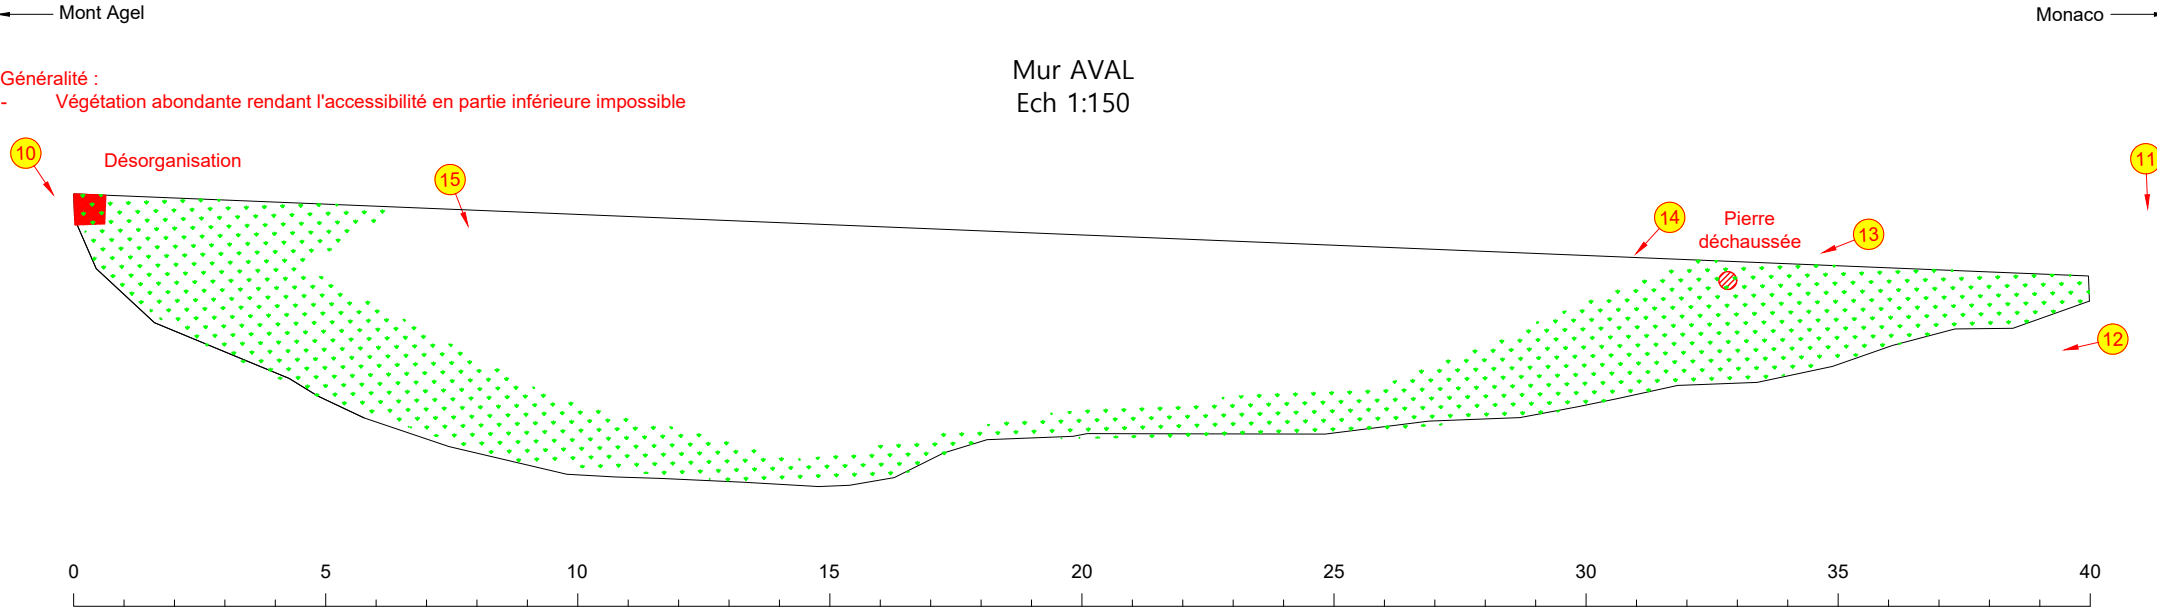
CARTOGRAPHIE DES DESORDRES  
EXTRADOS

Généralité :  
- Végétation abondante rendant l'accessibilité en partie inférieure impossible
