## RAPPORT D'INSPECTION TECHNIQUE DE L'INFRASTRUCTURE

### Inspection de type périodique élémentaire du patrimoine singulier

G2D : 060083025P- 0061  
MUR DE SOUTÈNEMENT N°6 – MONT AGEL

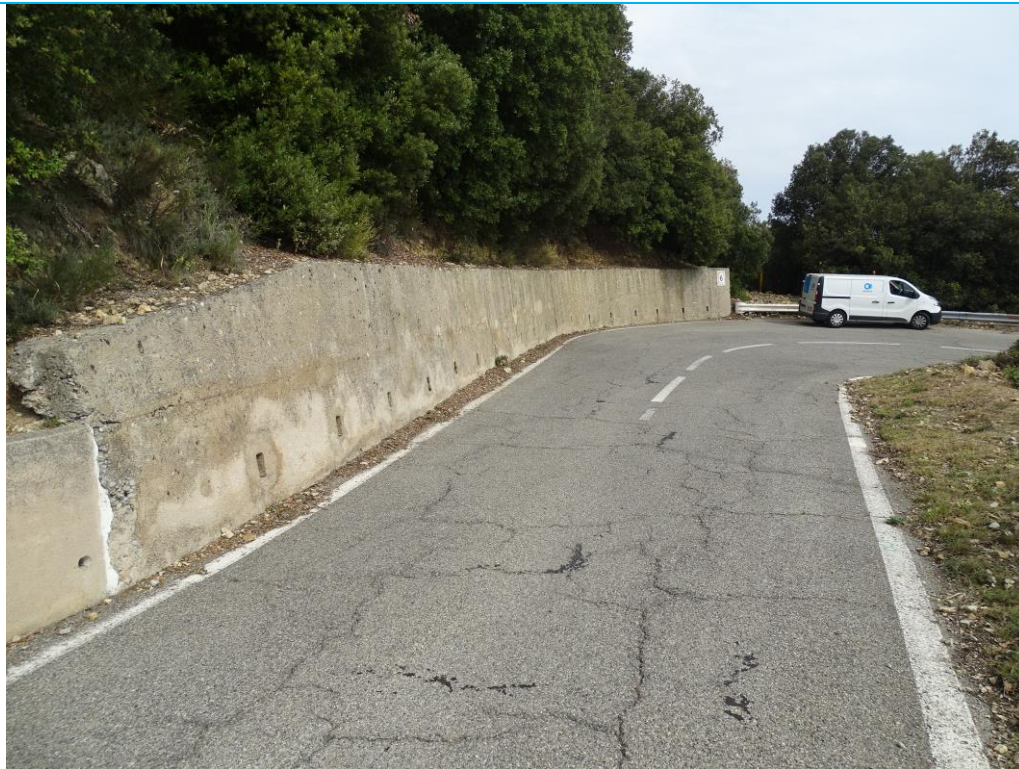
Photo 1

| Éléments / Nature | Constatations / Localisation | N° photo |
|---|---|---|
| <b>Mur de soutènement /béton</b> | Vue générale sur le Mur Amont (végétation dense et arbustive sur le talus soutenu par l'ouvrage), / en tête de l'ouvrage<br>Fissures diverse sur la chaussée direction MONT AGEL/ généralisée | 1 |
| | Barbacanes du mur inactives / généralisée | 1 |

Vue sur l'ouvrage  
Amont vers MONT  
AGEL

végétation dense et  
arbustive sur le talus  
soutenu par l'ouvrage)  
fissures diverse sur la  
chaussée direction  
MONT AGEL

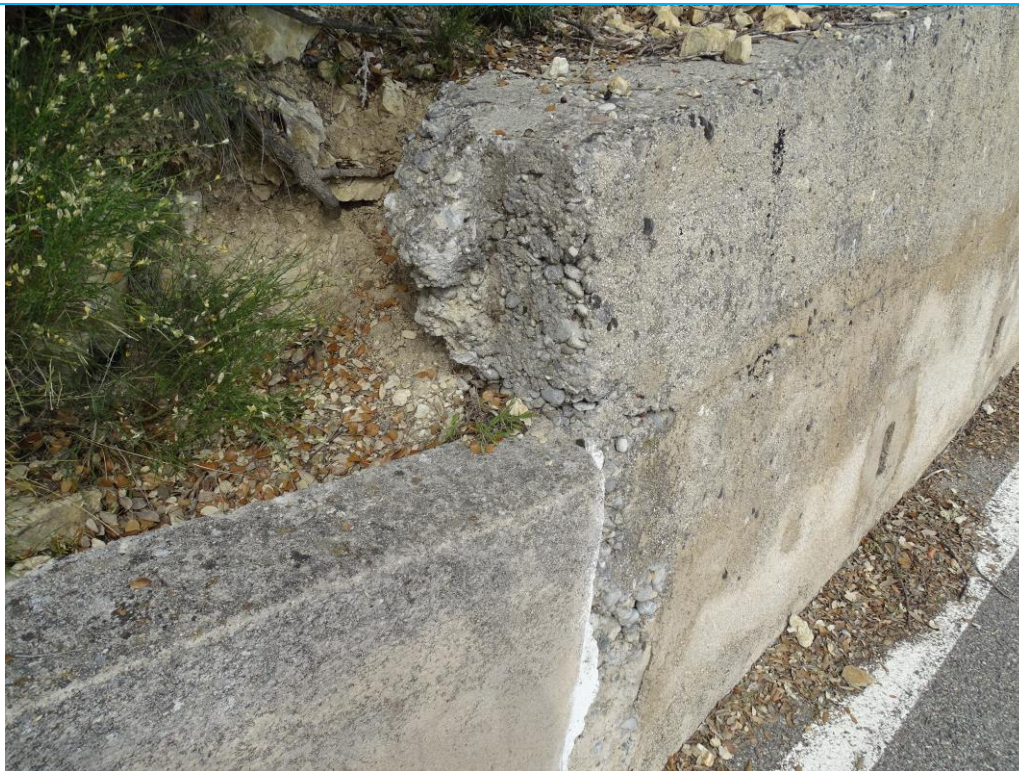
Photo 2

| Éléments / Nature | Constatations / Localisation | N° photo |
|---|---|---|
| | Ravinement derrière le mur en bordure / localisé côté gauche du mur<br>Nids de cailloux / localisés côté gauche du mur | 2 |

| Défauts et localisation | Causes probables | Remèdes envisageables |
|---|---|---|
| Dégradation du béton : éclat de béton en tête, Nids de cailloux | Choc, défaut de coffrage/décoffrage<br>Défaut de vibration du béton | Ragréage |
| Ravinement en bordure du mur | Action de l'eau (Ruissèlement) | Réfection et reprise des zones de ravinement |

Mur de soutènement  
Amont

Ravinement derrière  
le mur en bordure

Nids de cailloux et  
Fracture horizontale

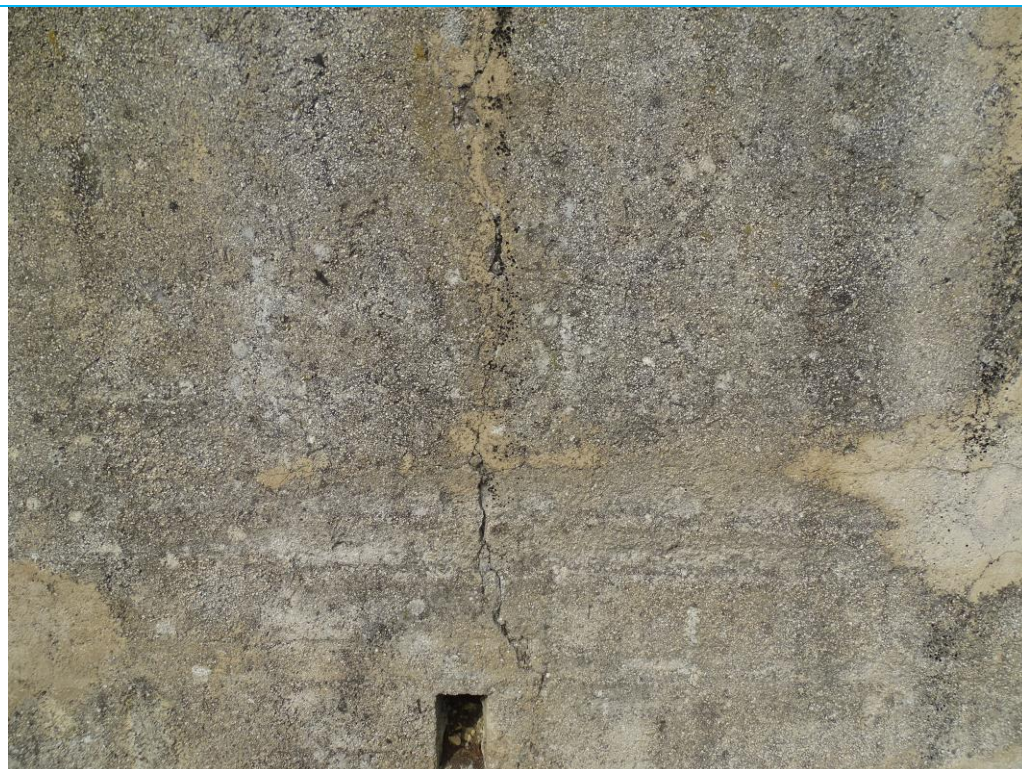
Photo 3

| Éléments / Nature | Constatations / Localisation | N° photo |
|---|---|---|
| | Fracture verticale 0.5 mm sur toute la hauteur du mur/ en zone centrale du mur | 3 |

| Défauts et localisation | Causes probables | Remèdes envisageables |
|---|---|---|
| Fractures et Fissures verticales et horizontales | Retrait, vieillissement du béton | Surveillance des fissures par la mise en place de témoins de fissuration.<br>Reprise (colmatage, injection, etc.) |

Mur de soutènement  
Amont

Fracture verticale 0.5  
mm sur la hauteur du  
mur

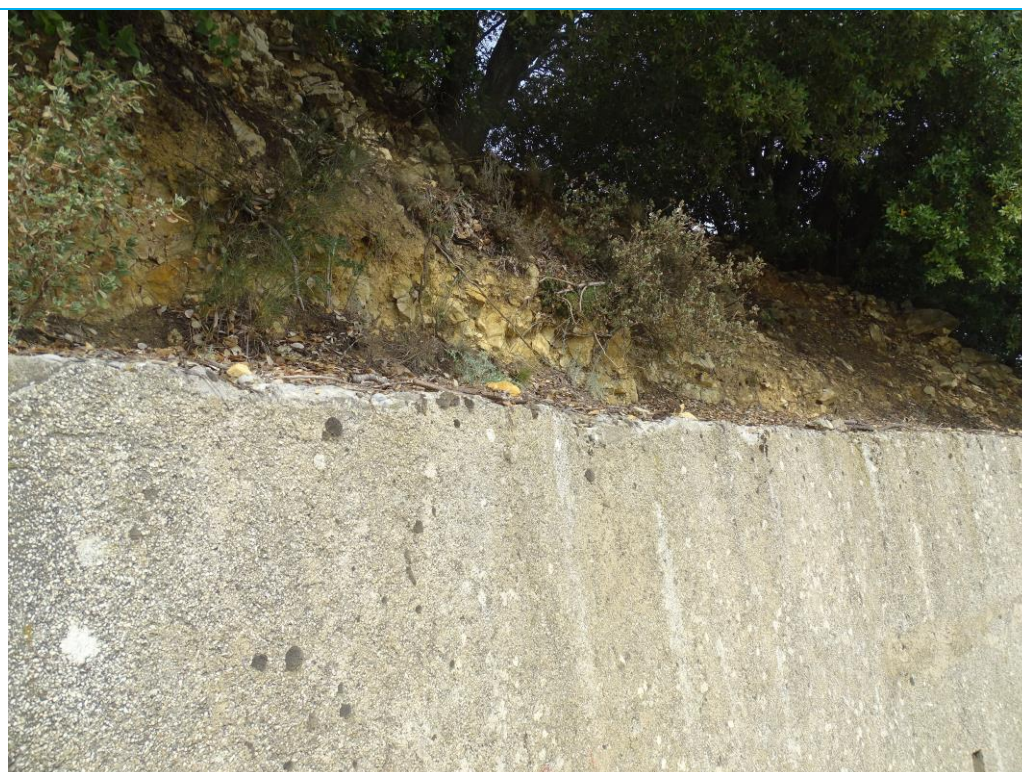
Photo 4

| Éléments / Nature | Constatations / Localisation | N° photo |
|---|---|---|
| | Eclats de béton en tête du mur / zone centrale, voir cartographie 4 | 4 |

Mur de soutènement  
Amont

Eclats de béton en tête  
du mur

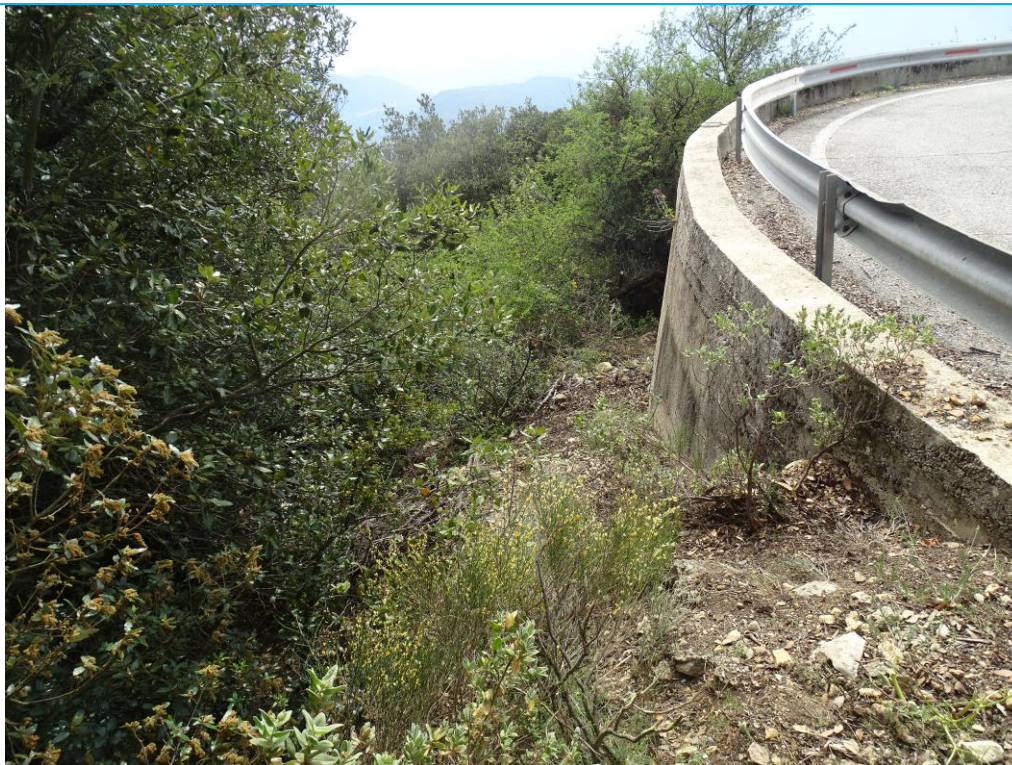
Photo 5

**Mur de soutènement  
Aval**

**Vue générale sur le  
mur Aval**

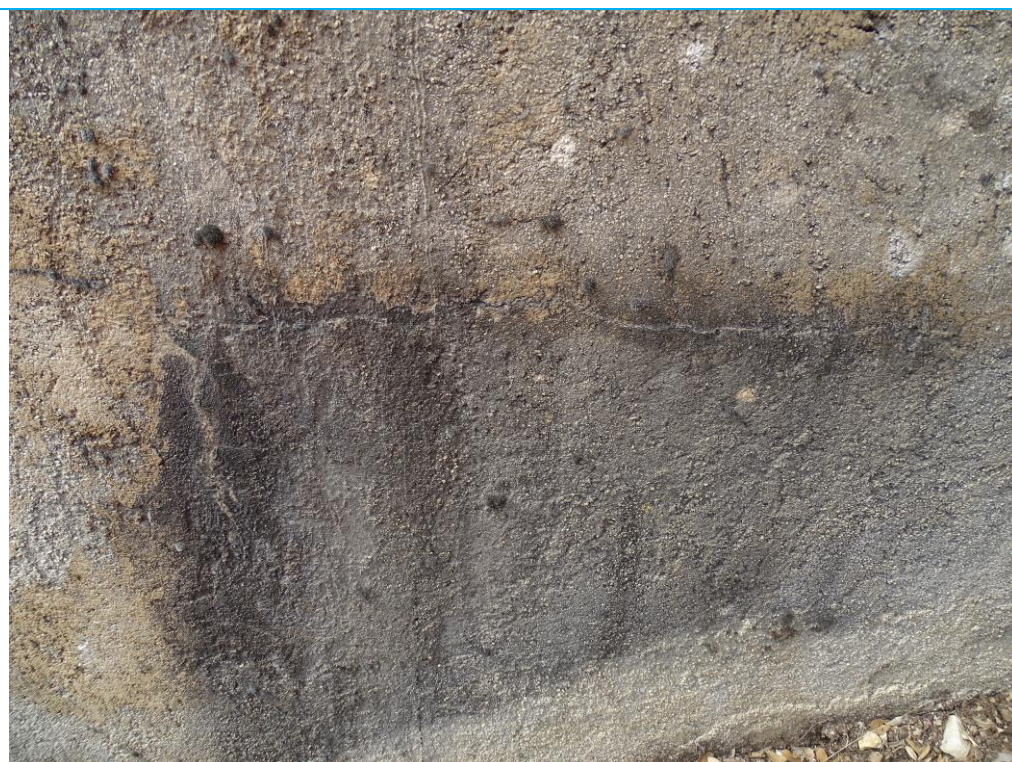
Photo 6

| Éléments / Nature | Constatations / Localisation | N° photo |
|---|---|---|
| | Vue depuis pied de l'ouvrage<br>Traces de coulures noires + fissure horizontale / côté droit du mur | 6 |

**Mur de soutènement  
Aval**

**Traces de coulures  
noires  
fissure horizontale**

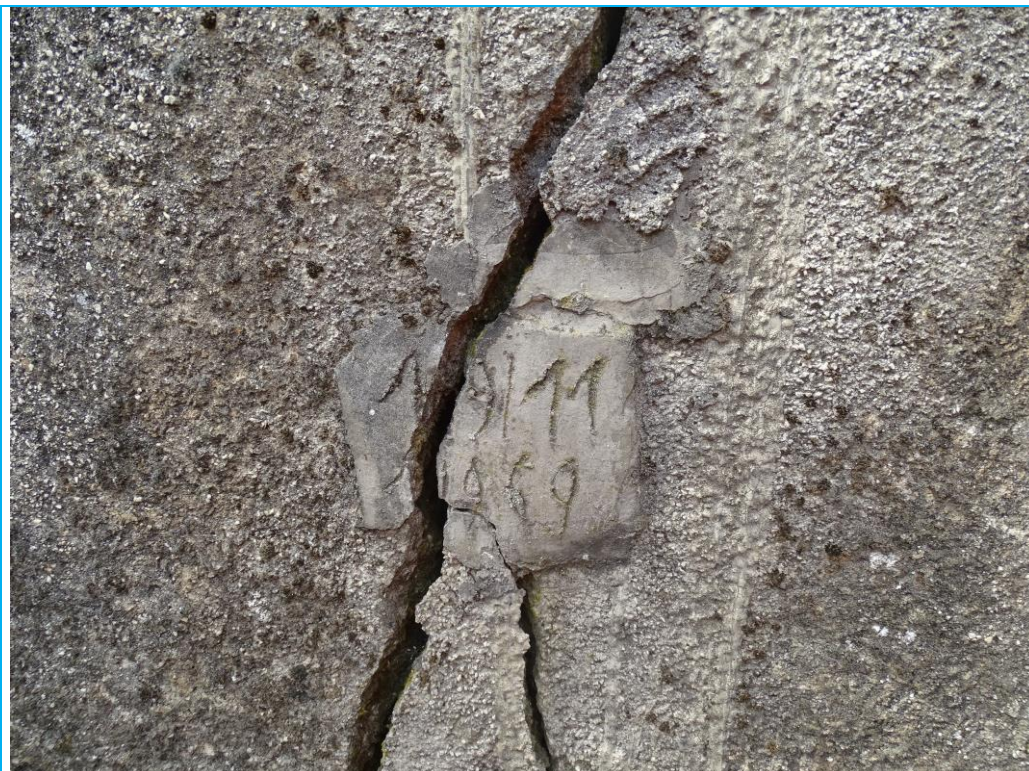
Photo 7

| Éléments / Nature | Constatations / Localisation | N° photo |
|---|---|---|
| | Fracture verticale (15 mm) sur toute la hauteur du mur avec rejet de (6 mm) + continuité de la fracture (22 mm) en tête de l'ouvrage avec rejet de (9 mm)<br>/ voir cartographies 7, 8,17 | 7, 8, 17 |

| Défauts et localisation | Causes probables | Remèdes envisageables |
|---|---|---|
| Fractures et Fissures verticales sur toute la hauteur du mur | Retrait, vieillissement du béton | Surveillance des fissures par la mise en place de témoins de fissuration.<br>Reprise (colmatage, injection, etc.) |

Mur de soutènement  
Aval

Fracture verticale (15  
mm) sur toute la  
hauteur du mur avec  
rejet de (6 mm)

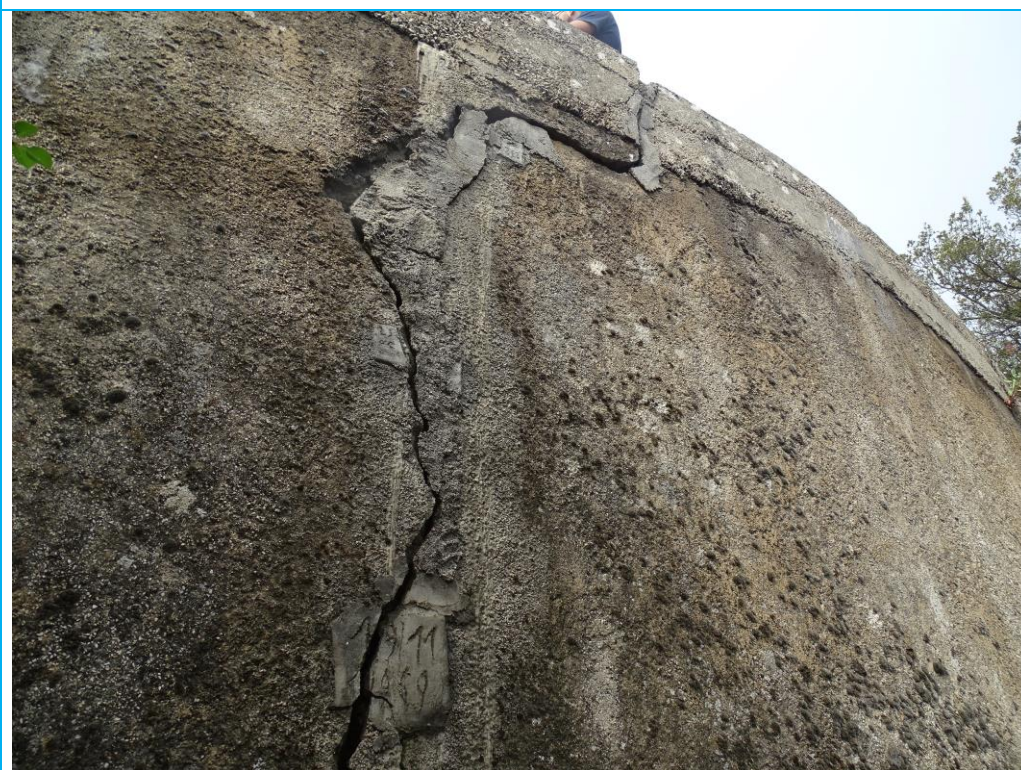
Photo 8

Mur de soutènement  
Aval

Fracture verticale (15  
mm) sur toute la  
hauteur du mur avec  
rejet de (6 mm)

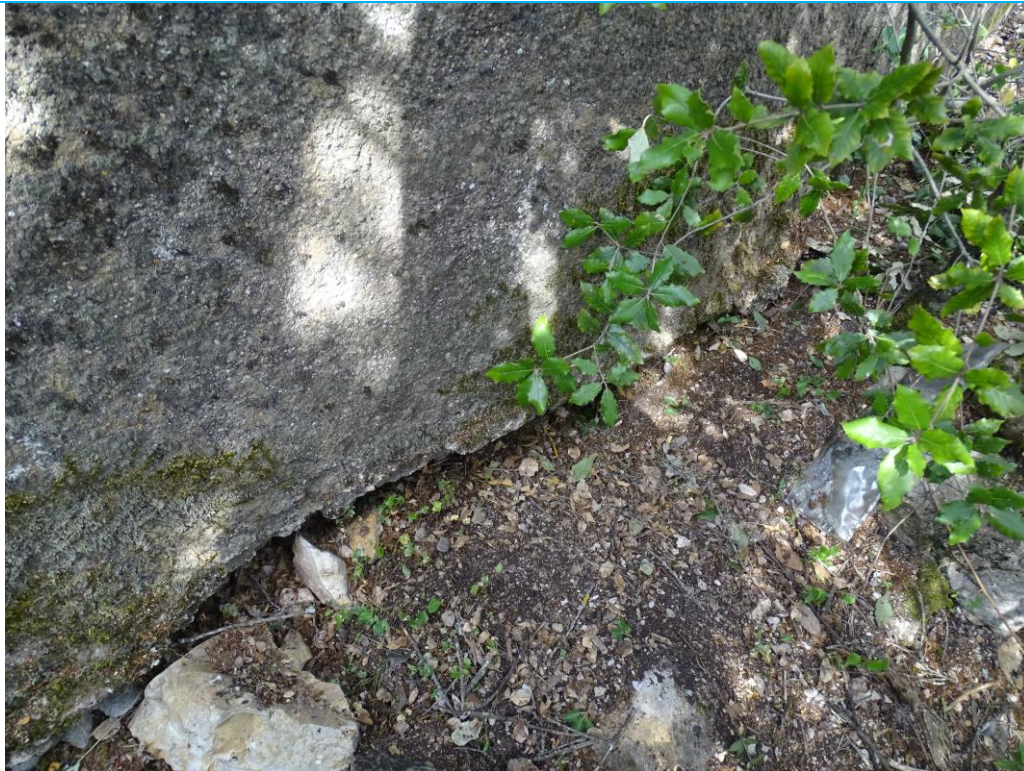
Photo 9

| Éléments / Nature | Constatations / Localisation | N° photo |
|---|---|---|
| | Ravinement en pied de l'ouvrage / Zone centrale | 9 |

| Défauts et localisation | Causes probables | Remèdes envisageables |
|---|---|---|
| Ravinement en pied de l'ouvrage | Action de l'eau (Ruissèlement) | Réfection et reprise des zones de ravinement |

Mur de soutènement  
Aval

Ravinement en pied de  
l'ouvrage

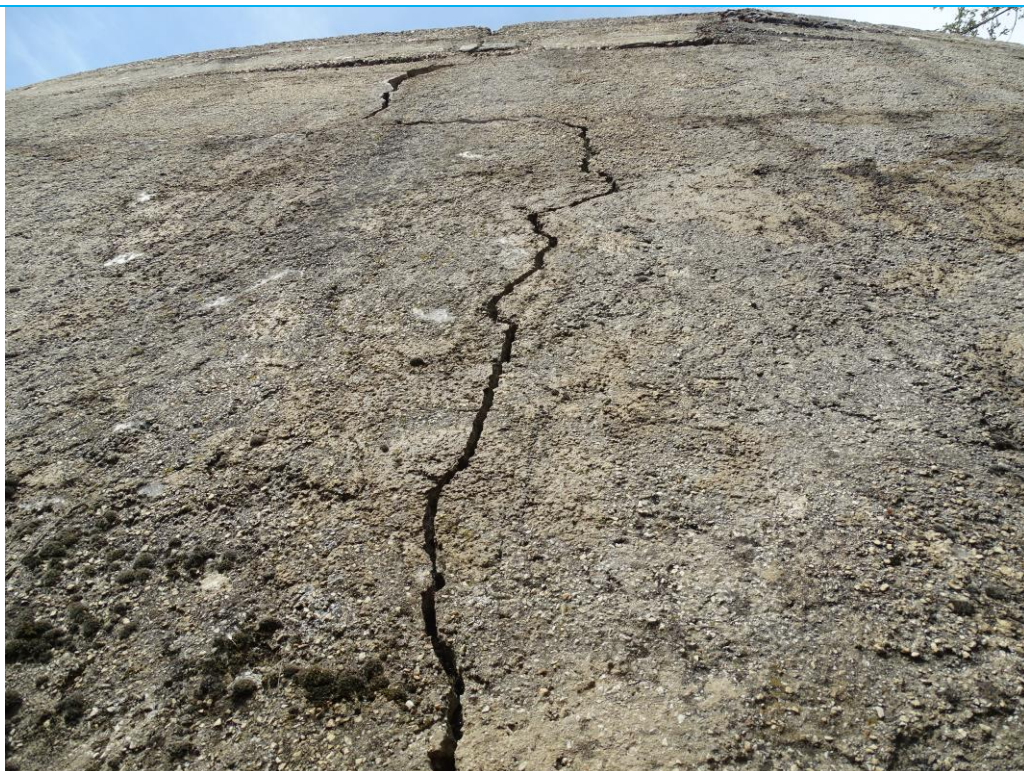
Photo 10

| Éléments / Nature | Constatations / Localisation | N° photo |
|---|---|---|
| | Fracture verticale (7mm à 12 mm) traversant toute la hauteur du mur + continuité de la fracture en tête de l'ouvrage / Zone centrale, voir cartographies 10 et 16 | 10, 16 |

Mur de soutènement  
Aval

Fracture verticale  
(7mm à 12 mm)  
traversant toute la  
hauteur du mur

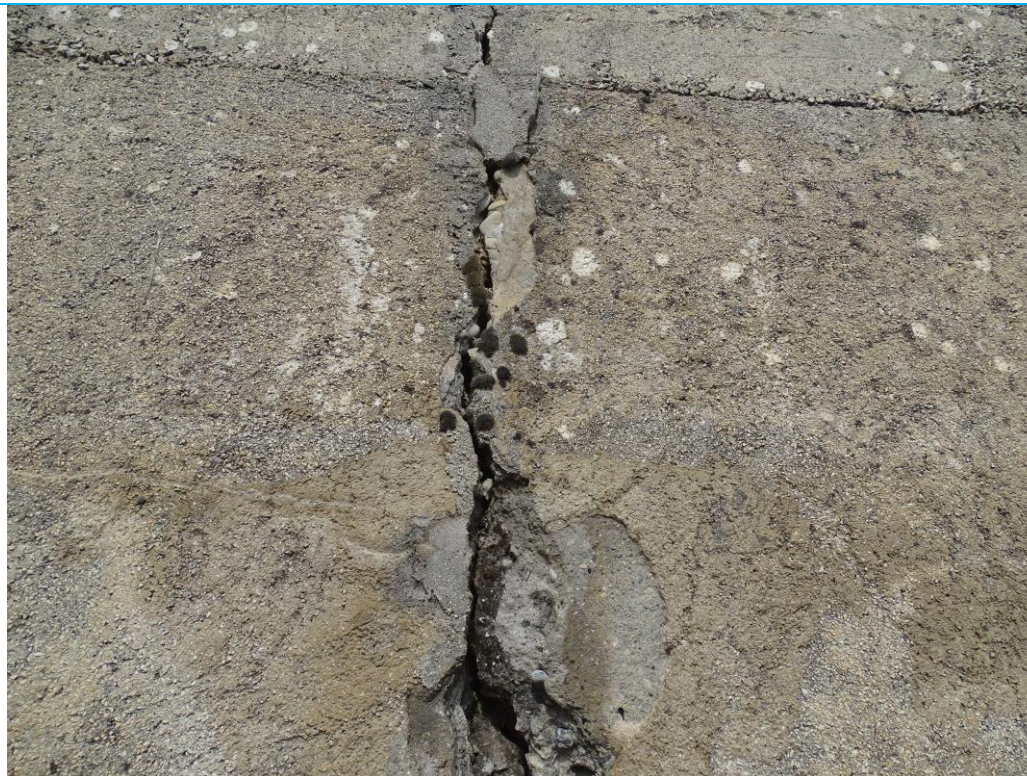
Photo 11

| Éléments / Nature | Constatations / Localisation | N° photo |
|---|---|---|
| | Fracture verticale traversant toute la hauteur du mur jusqu'en tête du mur + Eclats au niveau de la fracture / côté gauche du mur | 11, 12, 15 |

Mur de soutènement  
Aval

Fracture verticale  
traversant toute la  
hauteur du mur

Eclats au niveau de la  
fracture

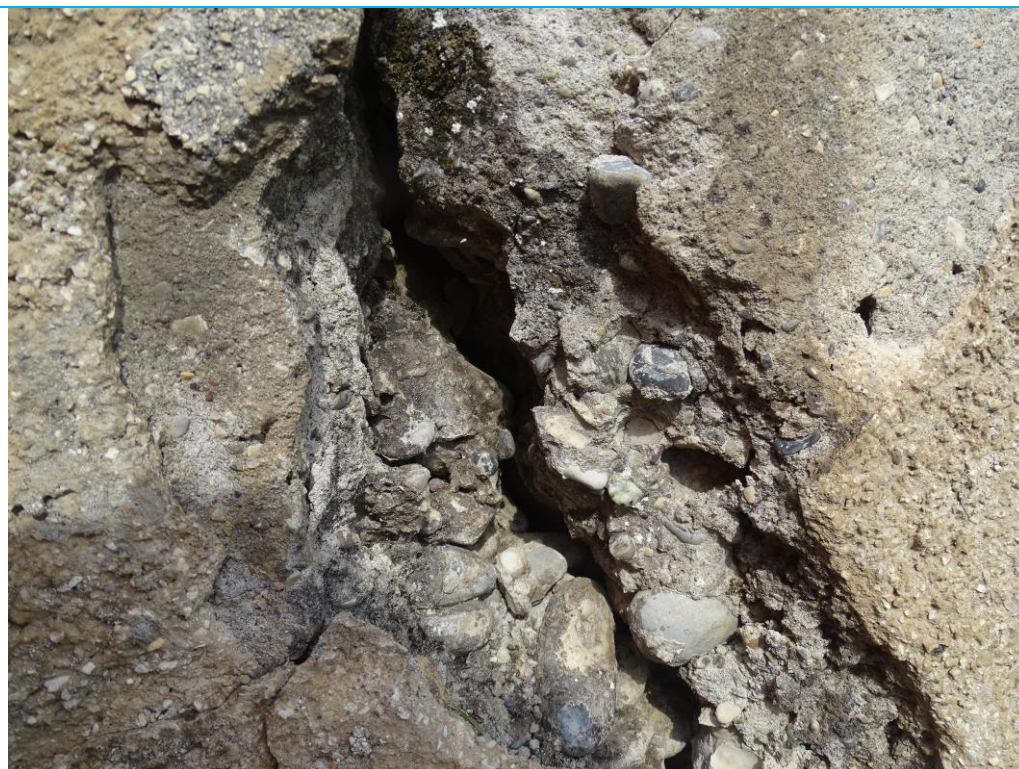
Photo 12

Mur de soutènement  
Aval

Eclats au niveau de la  
fracture  
(photo 11)

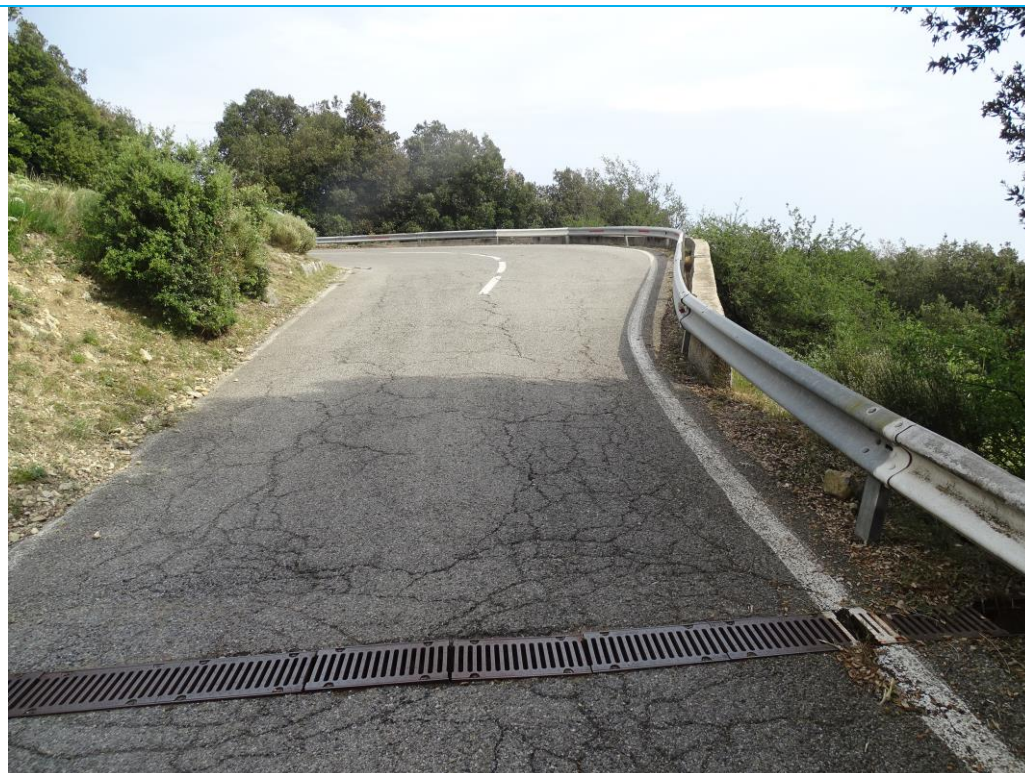
**Photo 13**

| Éléments / Nature | Constatations / Localisation | N° photo |
|---|---|---|
| | Revêtement de chaussée vieillissant avec faïençage+ Tassement au niveau du caniveau de la chaussée / voir cartographie 14 | 13, 14 |

| Défauts et localisation | Causes probables | Remèdes envisageables |
|---|---|---|
| Dégradation (faïençage) du revêtement de chaussée | Vieillissement<br>Fatigue accentuée de la couche de roulement due probablement à un défaut de portance du sol (vue l'apparition d'un tassement) | Reprise et traitement du faïençage par enrobage |

**Mur de soutènement  
Aval**

**Revêtement de  
chaussée vieillissant  
avec faïençage**

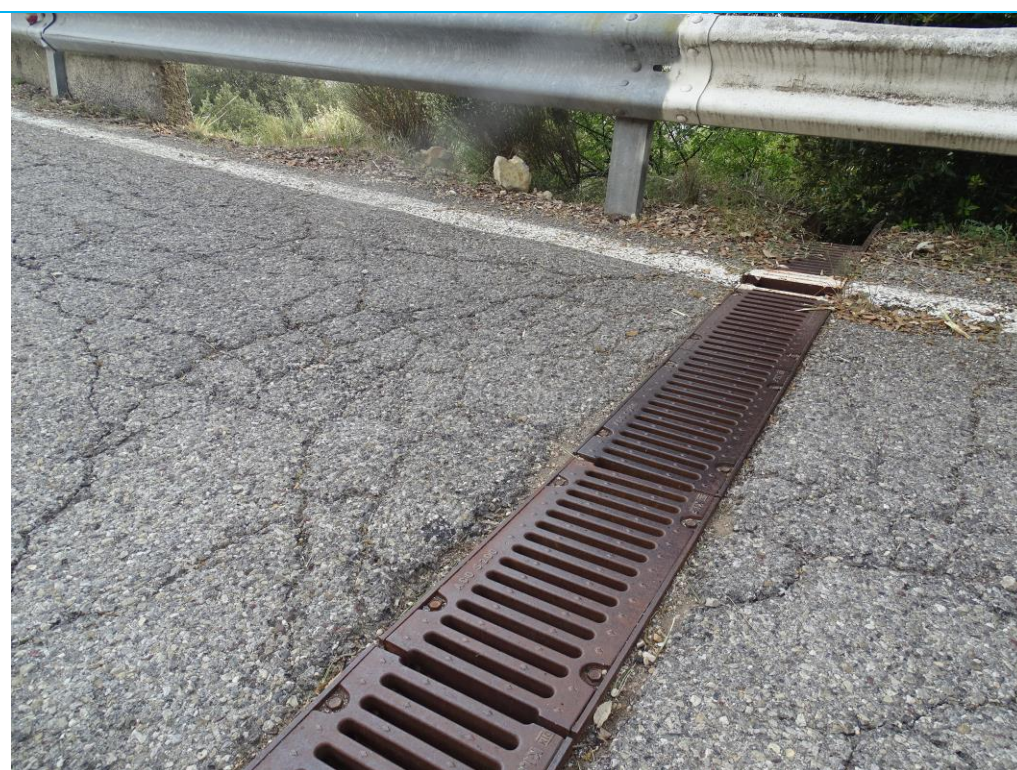
**Photo 14**

**Mur de soutènement  
Aval**

**Tassement au niveau  
du caniveau de la  
chaussée**

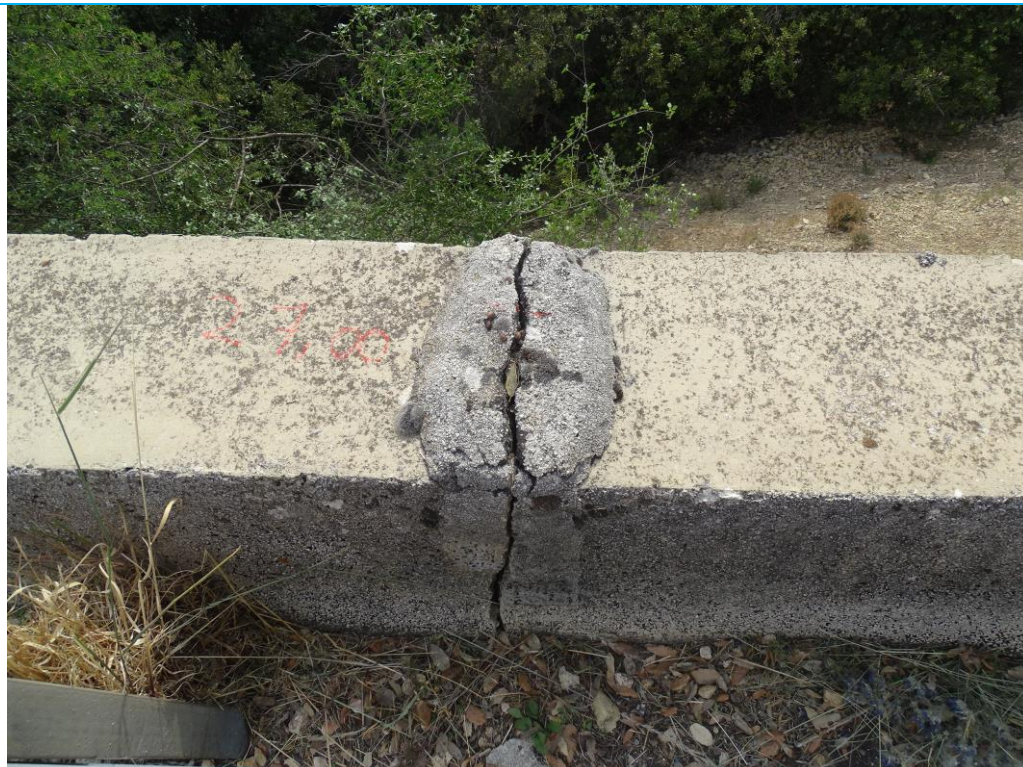
Photo 15

Mur de soutènement  
Aval

Continuité de la  
fracture apparue en  
(photo 11) jusqu'en  
tête du mur

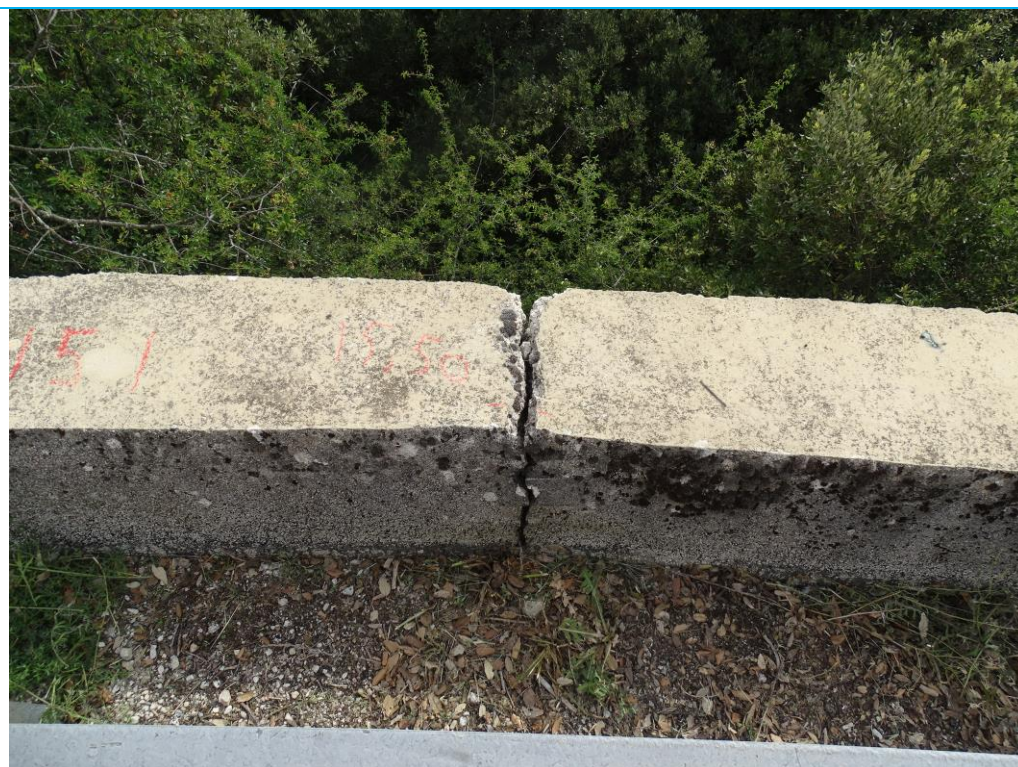
Photo 16

Mur de soutènement  
Aval

continuité de la  
fracture en tête de  
l'ouvrage  
(photo 10)

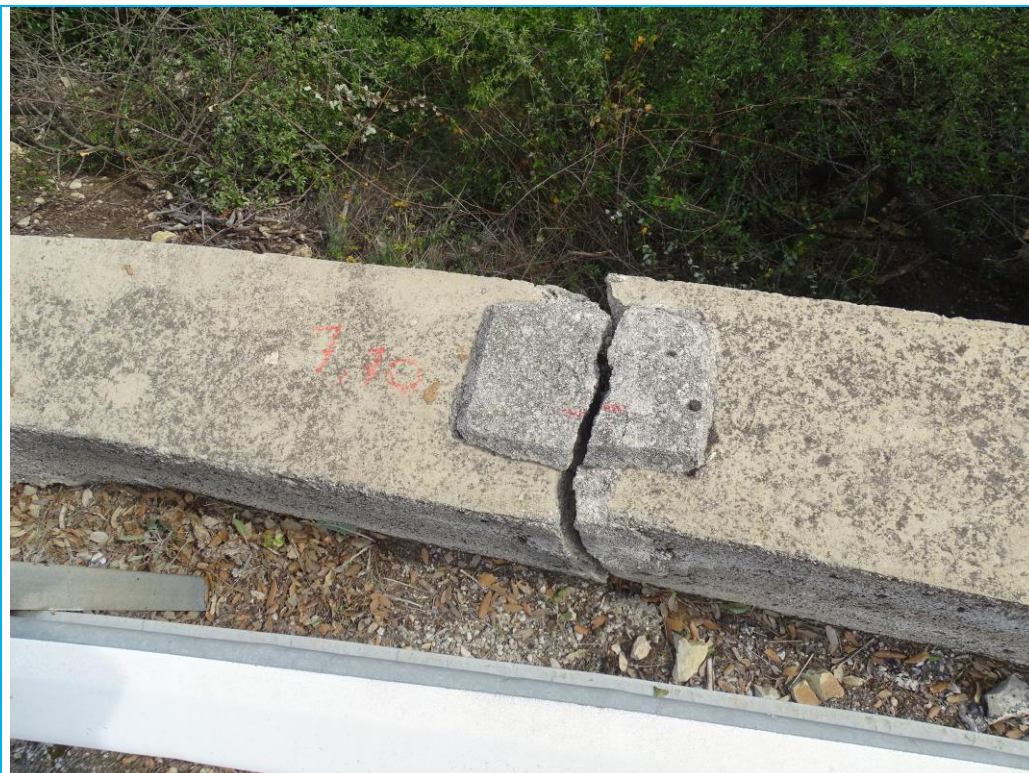
Photo 17

**Mur de soutènement  
Aval**

continuité de la  
fracture (22 mm) en  
tête de l'ouvrage avec  
rejet de (9 mm)  
(photo 7, 8)

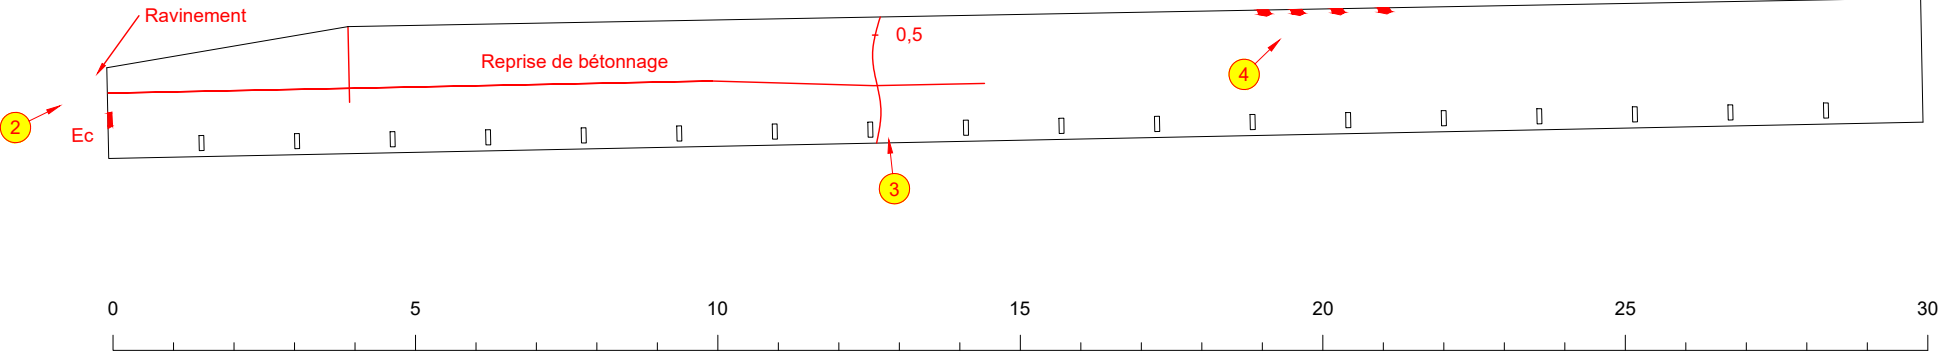
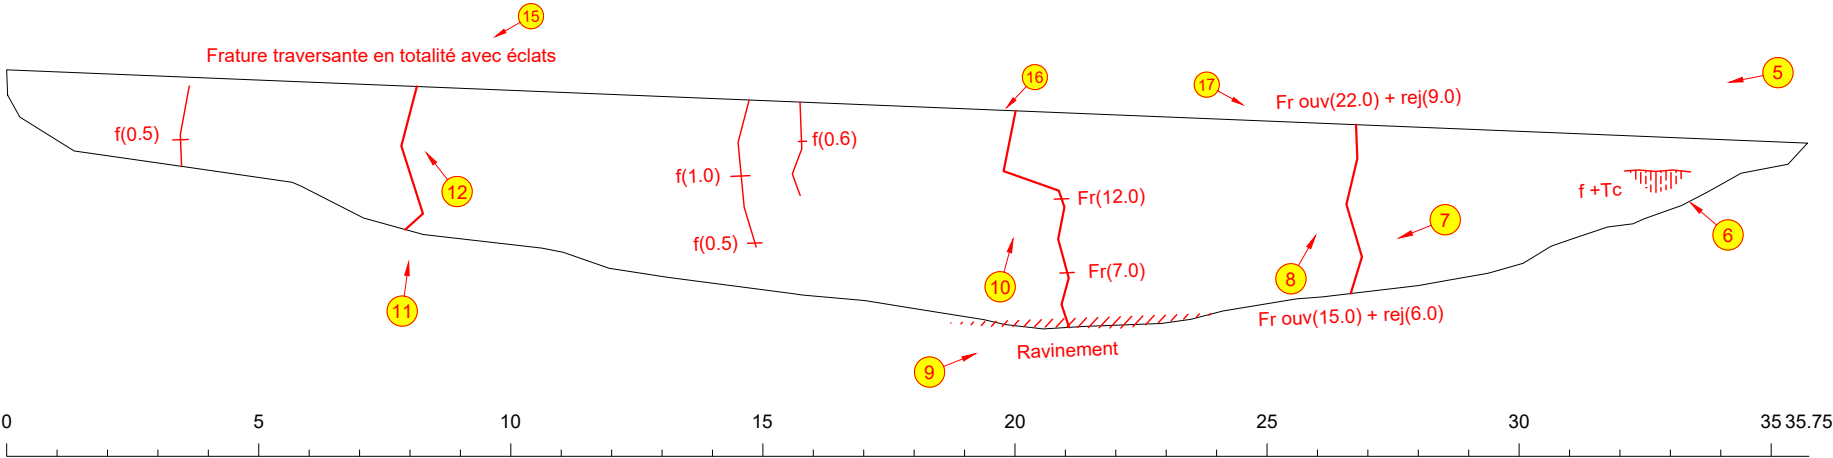
CARTOGRAPHIE DES DESORDRES  
MURS AMONT & AVAL

Généralité :  
- Barbacanes inactives

Ec en tête
