## RAPPORT D'INSPECTION TECHNIQUE DE L'INFRASTRUCTURE

### Inspection de type périodique élémentaire du patrimoine singulier

G2D : 060083025P– 0061  
MUR DE SOUTÈNEMENT N°7 – MONT AGEL

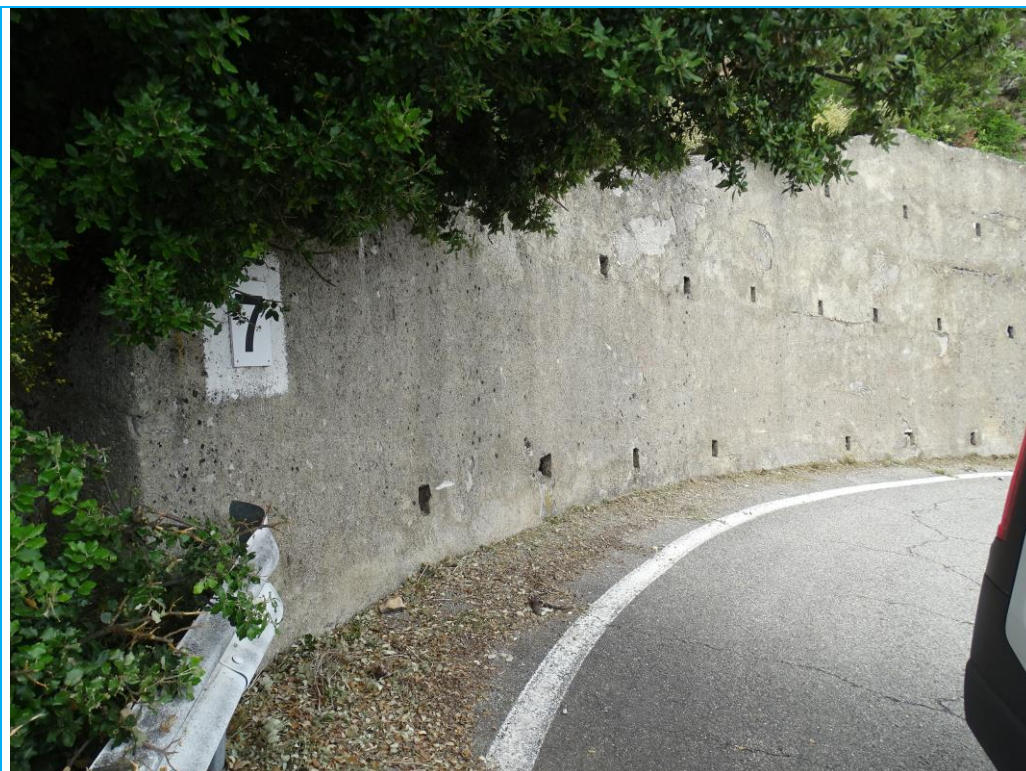
Photo 1

| Éléments / Nature | Constatations / Localisation | N° photo |
|---|---|---|
| <b>Mur de soutènement /partie béton</b> | Vue sur le Mur Amont (partie mur béton) / côté gauche du mur végétation dense et arbustive en tête l'ouvrage/ généralisée | 1 |
| | Altération de l'enduit / généralisée | 1, 2, 3 |

Vue sur le Mur Amont  
(partie mur béton) vers  
MONT AGEL

végétation dense et  
arbustive en tête  
l'ouvrage)

Altération de l'enduit

| Défauts et localisation | Causes probables | Remèdes envisageables |
|---|---|---|
| Végétation dense, arbustive | Défaut d'entretien | Entretien de la végétation |

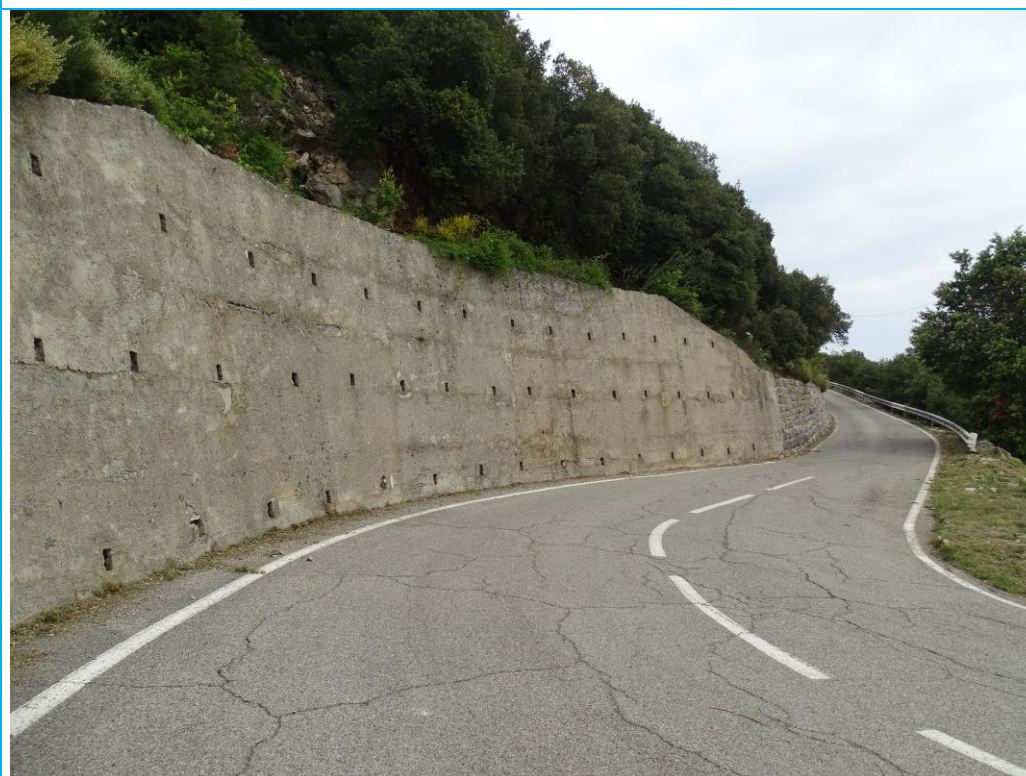
Photo 2

| Éléments / Nature | Constatations / Localisation | N° photo |
|---|---|---|
| | Eraflures sur le béton / zone centrale en pied de l'ouvrage | 2 |

Mur de soutènement  
Amont

Zones d'enduit du mur  
altéré

Eraflures sur le béton  
en pied de l'ouvrage

Revêtement de  
chaussée vieillissant  
avec apparitions de  
diverses fractures

| Défauts et localisation | Causes probables | Remèdes envisageables |
|---|---|---|
| Altération enduit du mur | Dégradation de la maçonnerie/mortier sous l'effet de l'environnement ayant conduit aux altérations | Traitement et réfection des zones altérées |

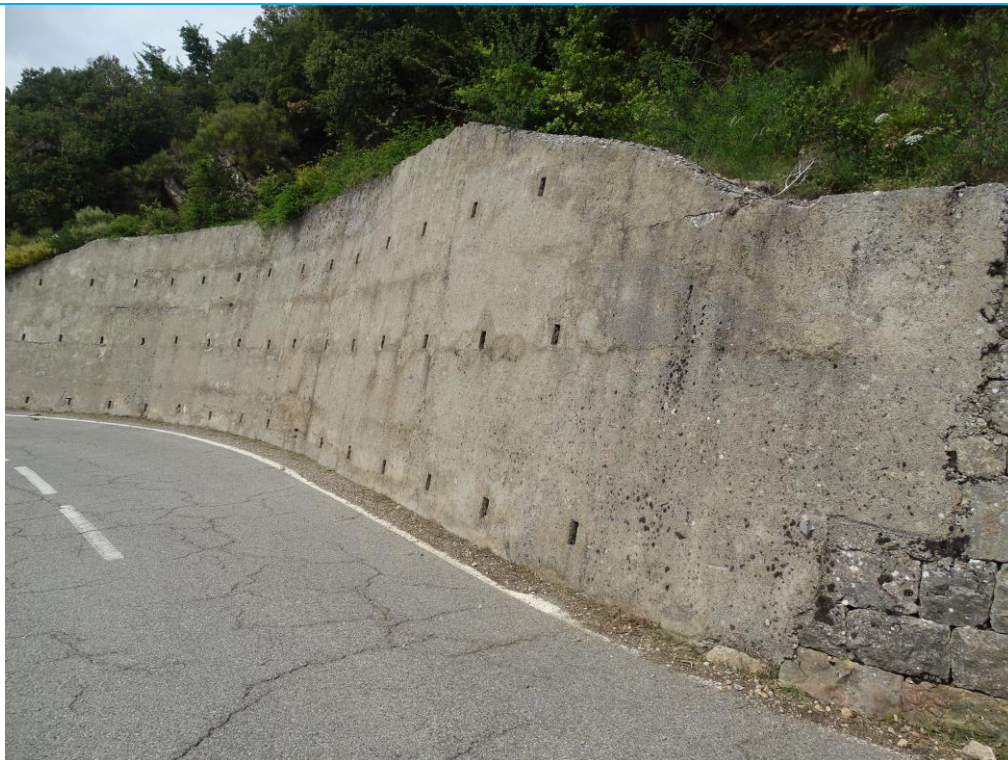
Photo 3

| Éléments / Nature | Constatations / Localisation | N° photo |
|---|---|---|
| | Légères traces de coulures / côté droit du mur en béton | 3 |

**Mur de soutènement  
Amont**

**Légères traces de  
coulures**

**Diverses fractures sur  
la chaussée**

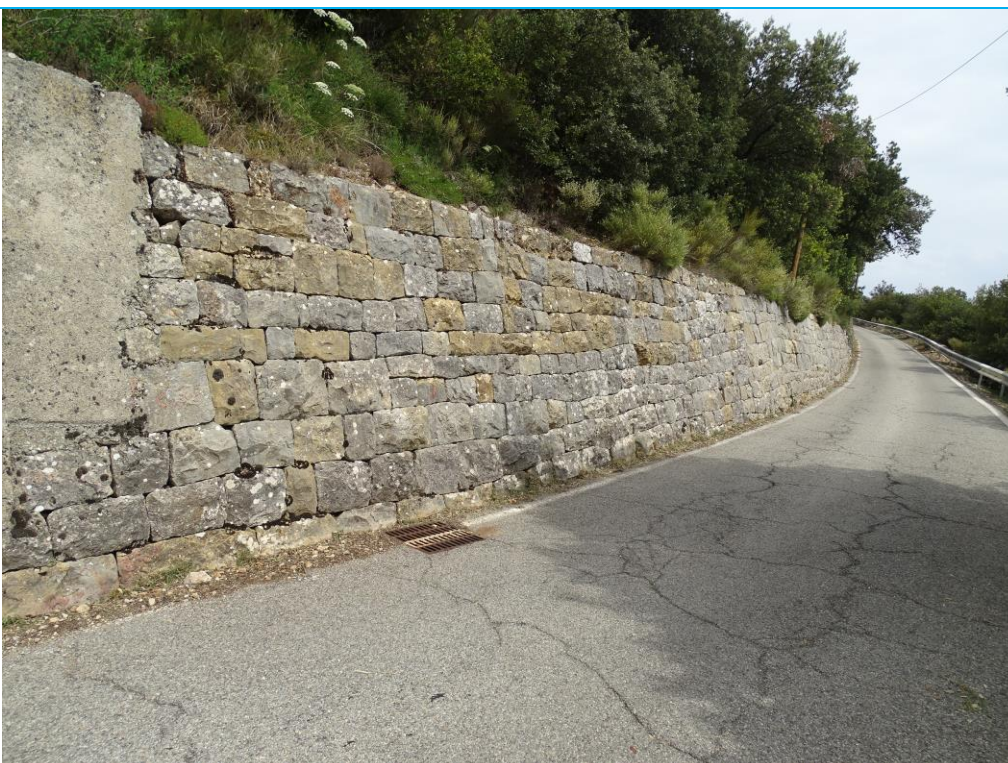
Photo 4

**Mur de soutènement  
Amont**

**Vue sur la jonction  
(Mur béton/mur pierre  
de taille)**

**Diverses fractures sur  
la chaussée**

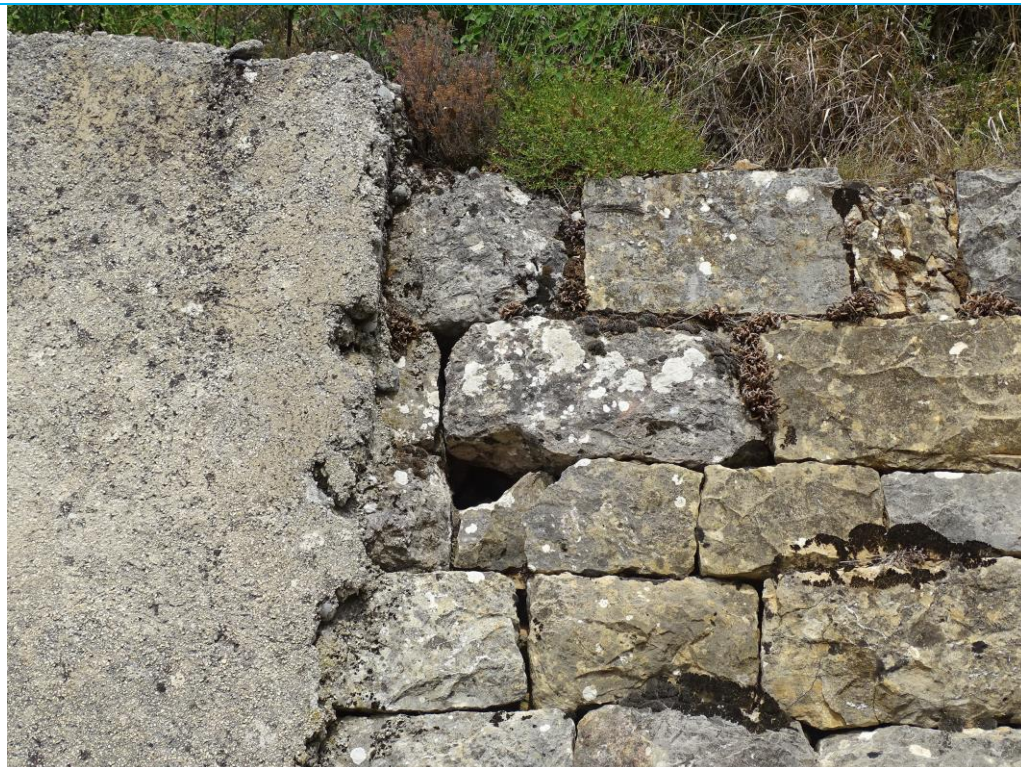
**Photo 5**

| Éléments / Nature | Constatations / Localisation | N° photo |
|---|---|---|
| | Apparition d'une cavité suite à un éclat de moellons pierre de taille/ localisée, voir cartographie 5 | 5 |

| Défauts et localisation | Causes probables | Remèdes envisageables |
|---|---|---|
| Décollement et éclat de pierre : apparition d'une cavité | Vieillessement<br>Action de l'humidité | Reconstitution ou remplacement des pierres décollées |

**Mur de soutènement  
Amont**

**Apparition d'une  
cavité suite à un éclat  
de moellons pierre de  
taille**

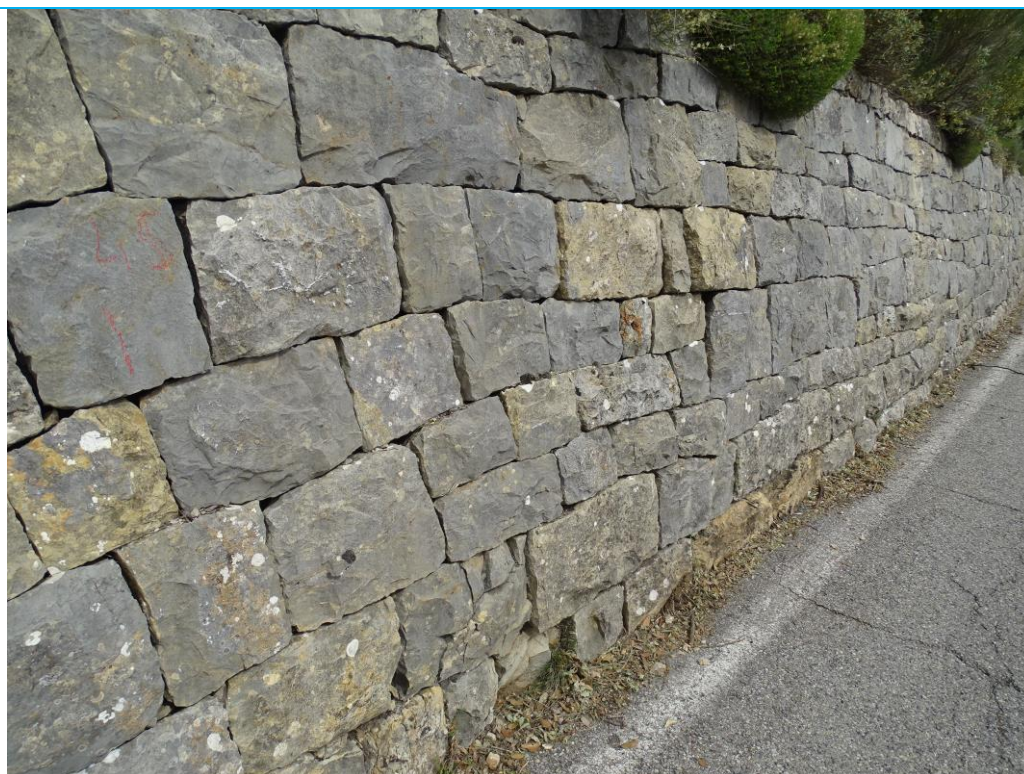
**Photo 6**

| Éléments / Nature | Constatations / Localisation | N° photo |
|---|---|---|
| | Apparition d'un bombement sur l'ouvrage / zone centrale du mur en pierre de taille | 6 |

| Défauts et localisation | Causes probables | Remèdes envisageables |
|---|---|---|
| Apparition d'un bombement sur l'ouvrage | Actions de poussées du sol et d'eau sur le mur | Surveillance de l'évolution du bombement |

**Mur de soutènement  
Amont**

**Apparition d'un  
bombement sur  
l'ouvrage**

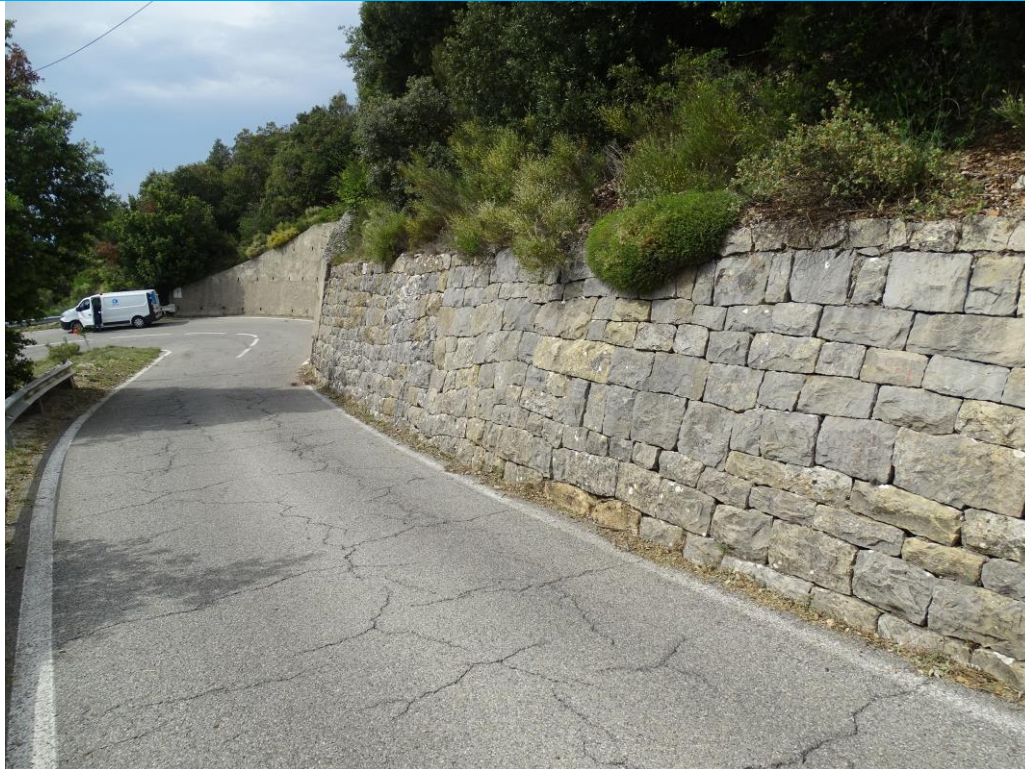
Photo 7

**Mur de soutènement  
Amont**

**Vue sur le mur pierre  
de taille vers Monaco**

**Revêtement de  
chaussée vieillissant  
avec apparitions de  
diverses fractures**

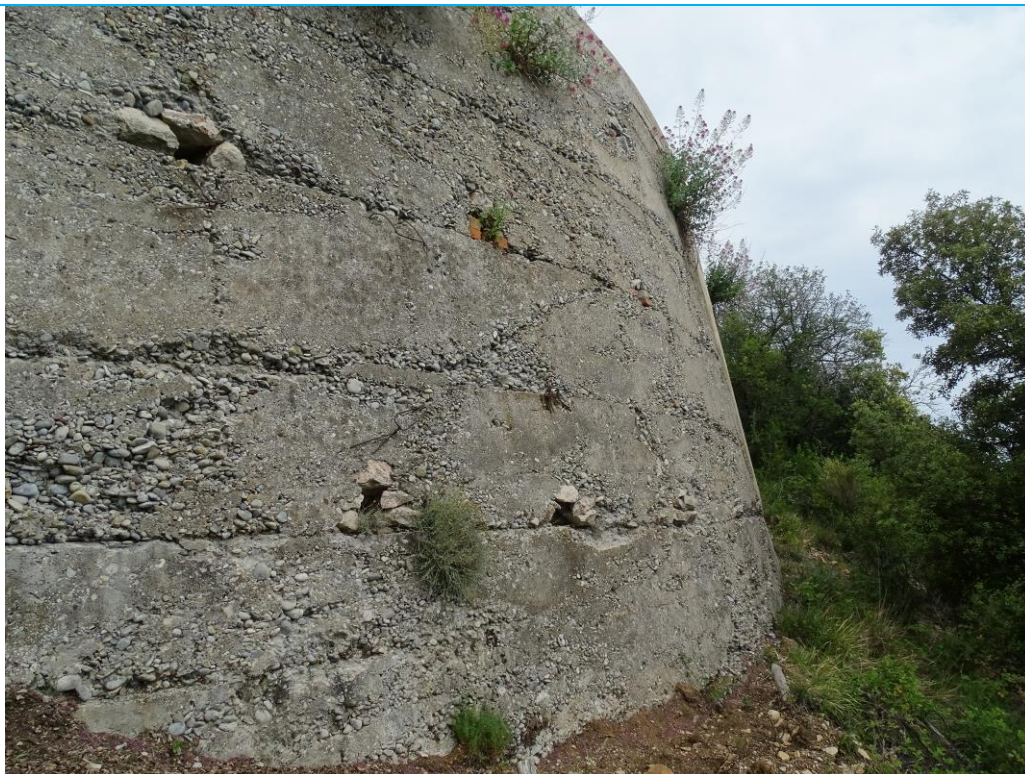
Photo 8

| Éléments / Nature | Constatations / Localisation | N° photo |
|---|---|---|
| Mur de soutènement/<br>Béton | Apparition de plusieurs fractures horizontales liées à un défaut de bétonnage/ voir cartographie 8 | 8 |

| Défauts et localisation | Causes probables | Remèdes envisageables |
|---|---|---|
| Dégradation du béton : Nids de cailloux, et zones de défaut de bétonnage | Défaut de vibration du béton<br>Défaut de coffrage/décoffrage | Ragréage |

**Mur de soutènement  
Aval**

**Apparition de  
plusieurs fractures  
horizontales liées à un  
défaut de bétonnage**

**Béton très sommaire  
avec de nombreux  
nids de cailloux  
Eclats jusqu'à 15 cm**

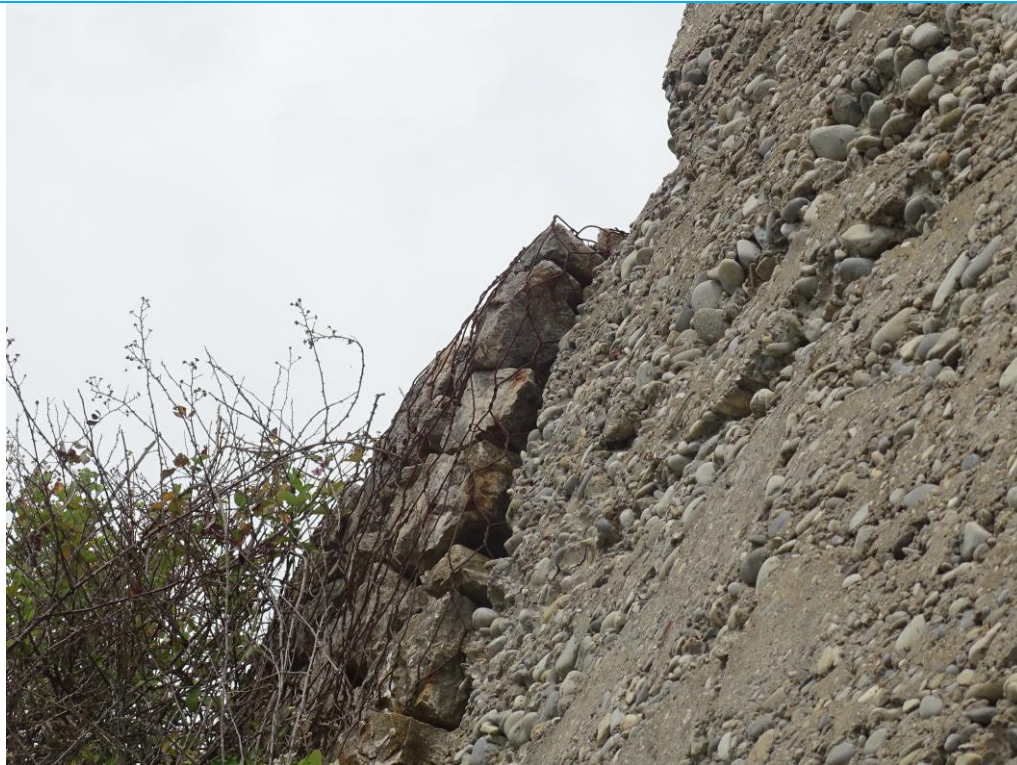
Photo 9

| Éléments / Nature | Constatations / Localisation | N° photo |
|---|---|---|
| | Vue sur la jonction (Mur béton/Gabions) avec un décalage en hauteur de 10 cm entre les 2 murs / côté gauche du mur aval | 9 |
| | Gabions oxydés avec végétation abondante / voir cartographie 9 | 9 |

**Mur de soutènement  
Aval**

**Vue sur la jonction  
(Mur béton/Gabions)  
avec un décalage en  
hauteur de 10 cm entre  
les 2 murs**

**Béton très sommaire  
avec de nombreux  
nids de cailloux  
Eclats jusqu'à 15 cm**

**Gabions oxydés avec  
végétation abondante**

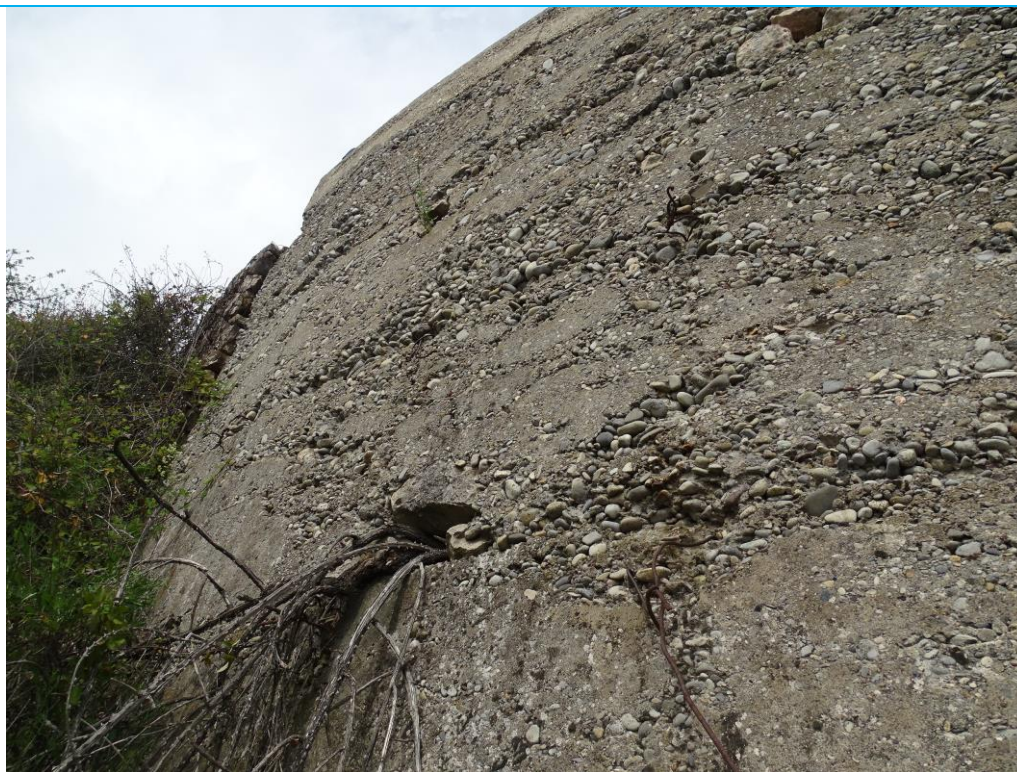
Photo 10

**Mur de soutènement  
Aval**

**Béton très sommaire  
avec de nombreux  
nids de cailloux  
Eclats jusqu'à 15 cm**

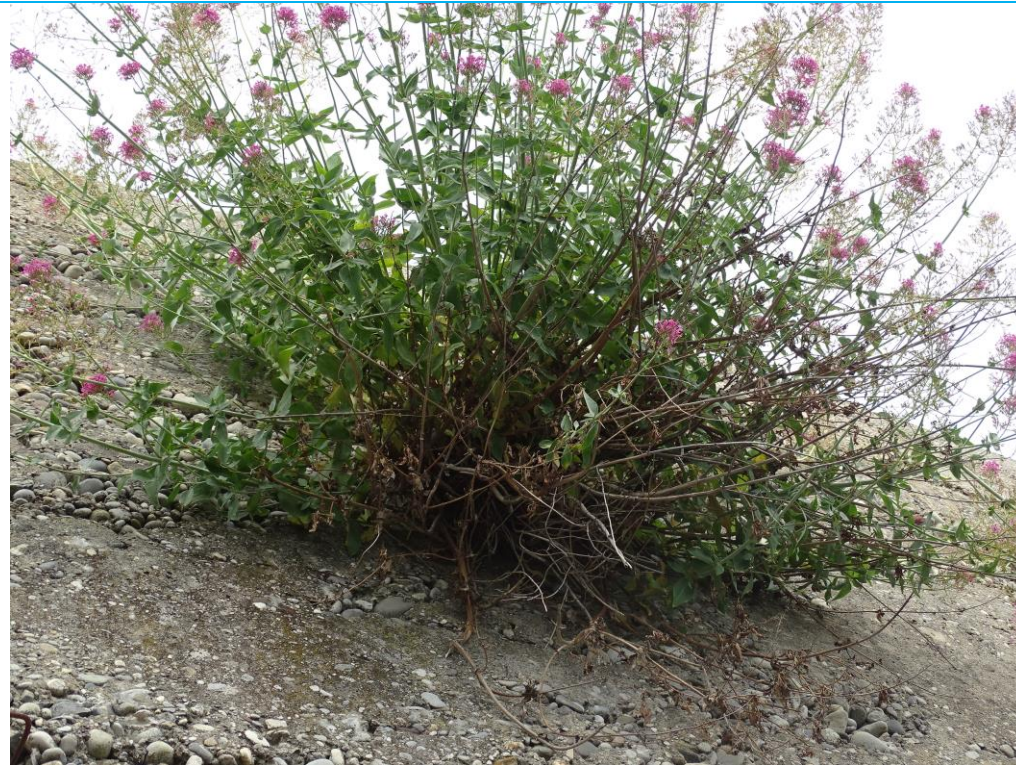
Photo 11

| Éléments / Nature | Constatations / Localisation | N° photo |
|---|---|---|
| | Végétation sur l'ouvrage / voir cartographie 11 | 11 |

**Mur de soutènement  
Aval**

**Béton très sommaire  
avec de nombreux  
nids de cailloux  
Eclats jusqu'à 15 cm**

**Végétation sur  
l'ouvrage**

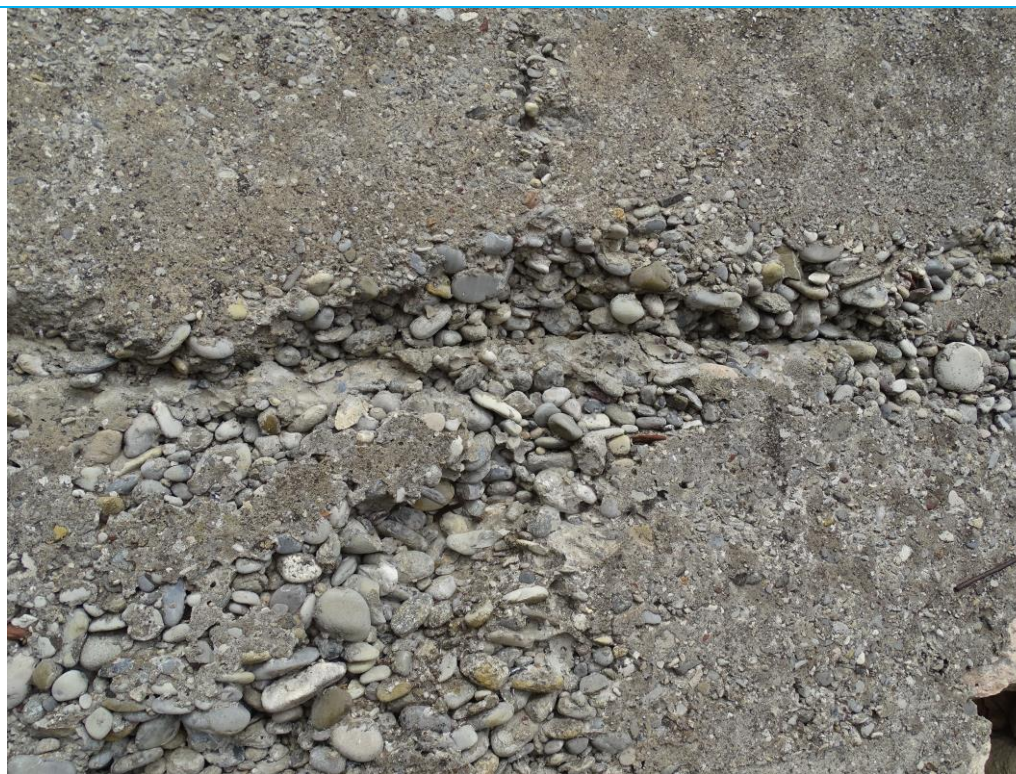
Photo 12

**Mur de soutènement  
Aval**

**Défaut de bétonnage  
(profondeur allant  
jusqu'à 15 cm)**

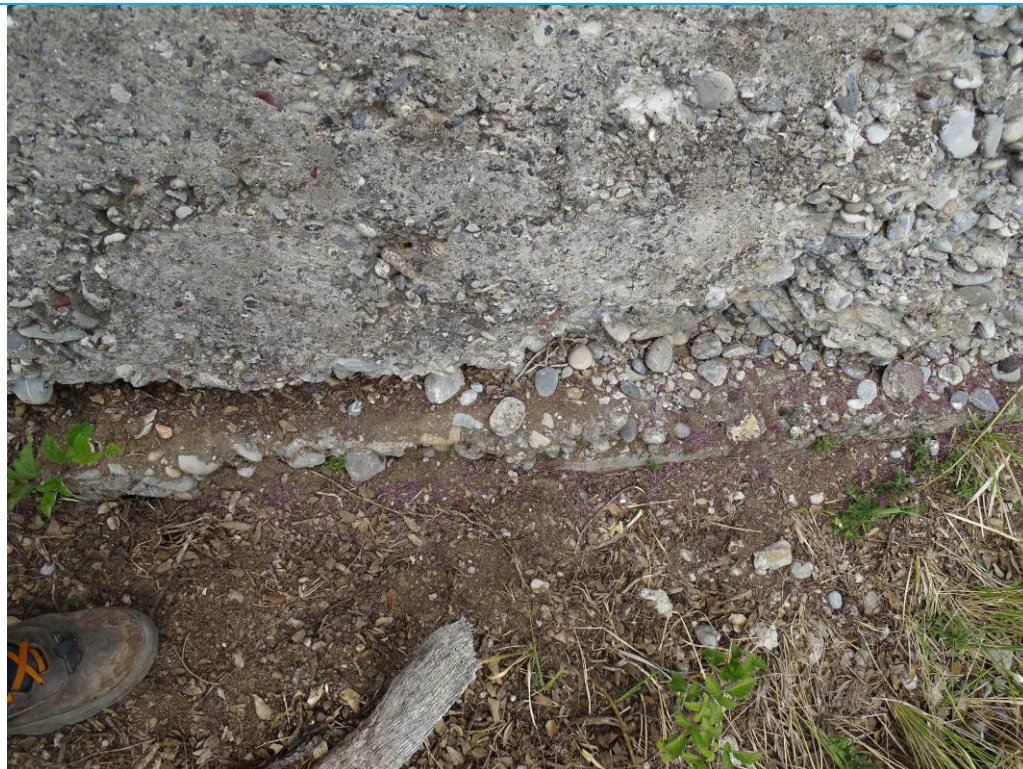
Photo 13

| Éléments / Nature | Constatations / Localisation | N° photo |
|---|---|---|
| | Défaut de bétonnage (profondeur allant jusqu'à 15 cm) / en pied de l'ouvrage | 13 |

**Mur de soutènement  
Aval**

**Défaut de bétonnage  
en pied de l'ouvrage  
(profondeur allant  
jusqu'à 15 cm)**

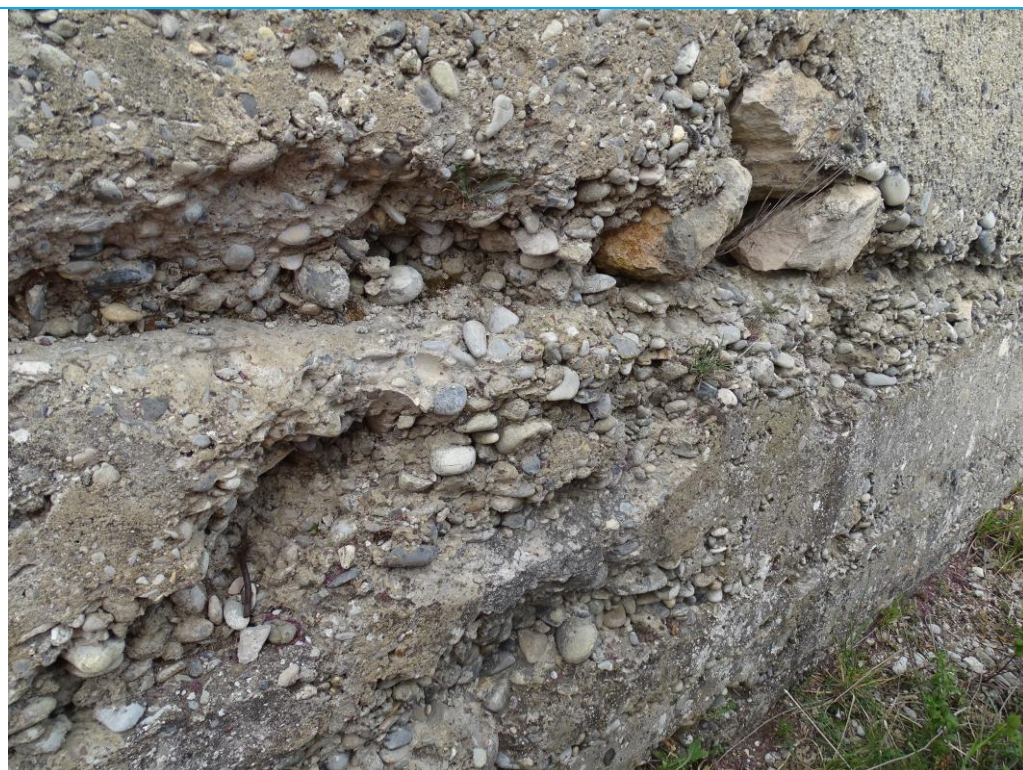
Photo 14

**Mur de soutènement  
Aval**

**Défaut de bétonnage  
(profondeur allant  
jusqu'à 15 cm)**

**Nombreux éclats dans  
le béton**

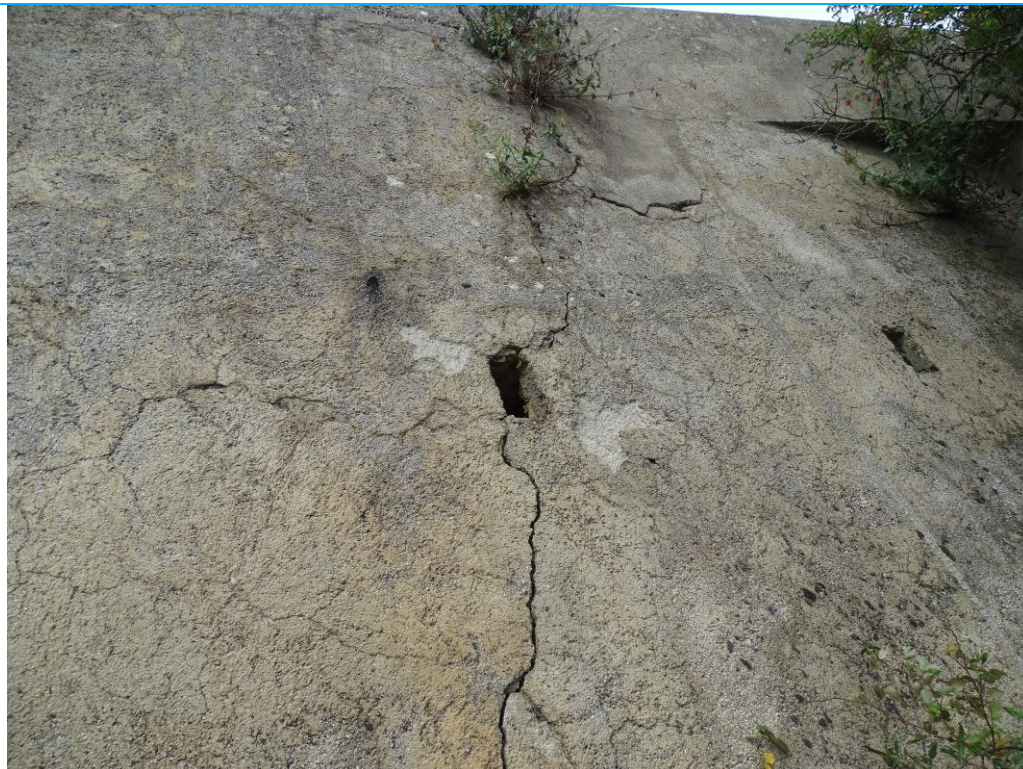
Photo 15

| Éléments / Nature | Constatations / Localisation | N° photo |
|---|---|---|
| | Fracture verticale (10 mm) sur toute la hauteur du mur / en <b>Zone enduite</b> | 15 |

| Défauts et localisation | Causes probables | Remèdes envisageables |
|---|---|---|
| Fractures et Fissures verticales sur toute la hauteur du mur | Retrait, vieillissement du béton | Surveillance des fissures par la mise en place de témoins de fissuration.<br>Reprise (colmatage, injection, etc.) |

Mur de soutènement  
Aval

Partie enduite  
Fracture verticale (10  
mm) sur toute la  
hauteur du mur

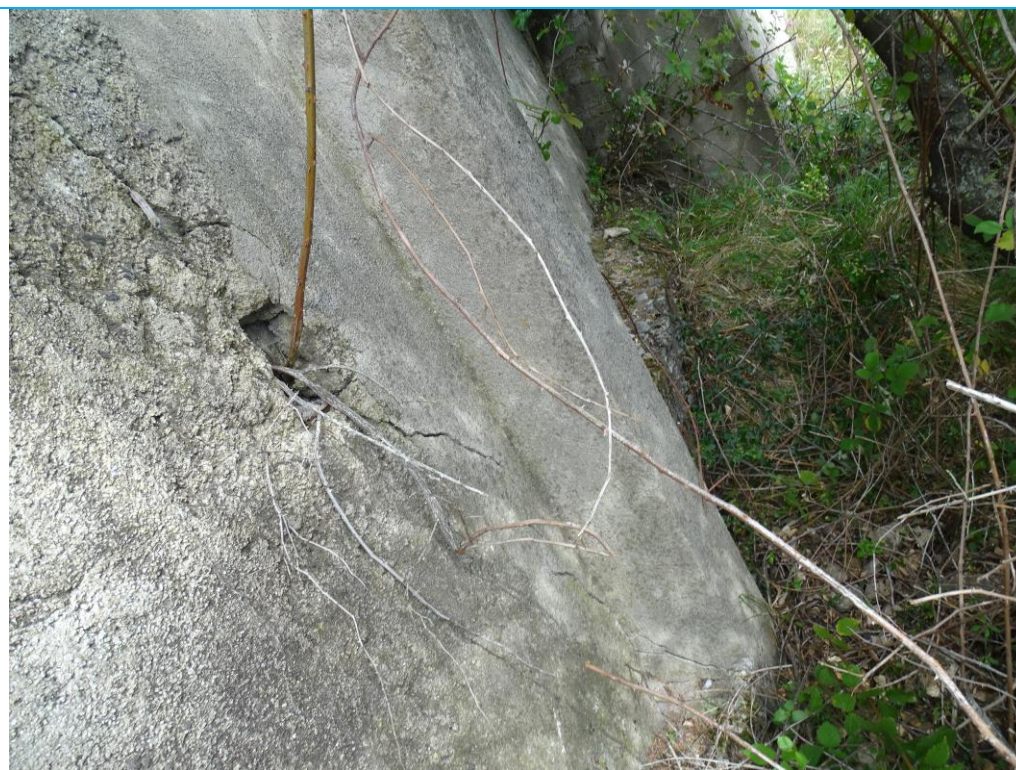
Photo 16

| Éléments / Nature | Constatations / Localisation | N° photo |
|---|---|---|
| | Fracture verticale (8 mm) en <b>zone enduite du mur</b> / voir cartographie 16 | 16 |

Mur de soutènement  
Aval

Partie enduite  
Fracture verticale  
(8 mm)

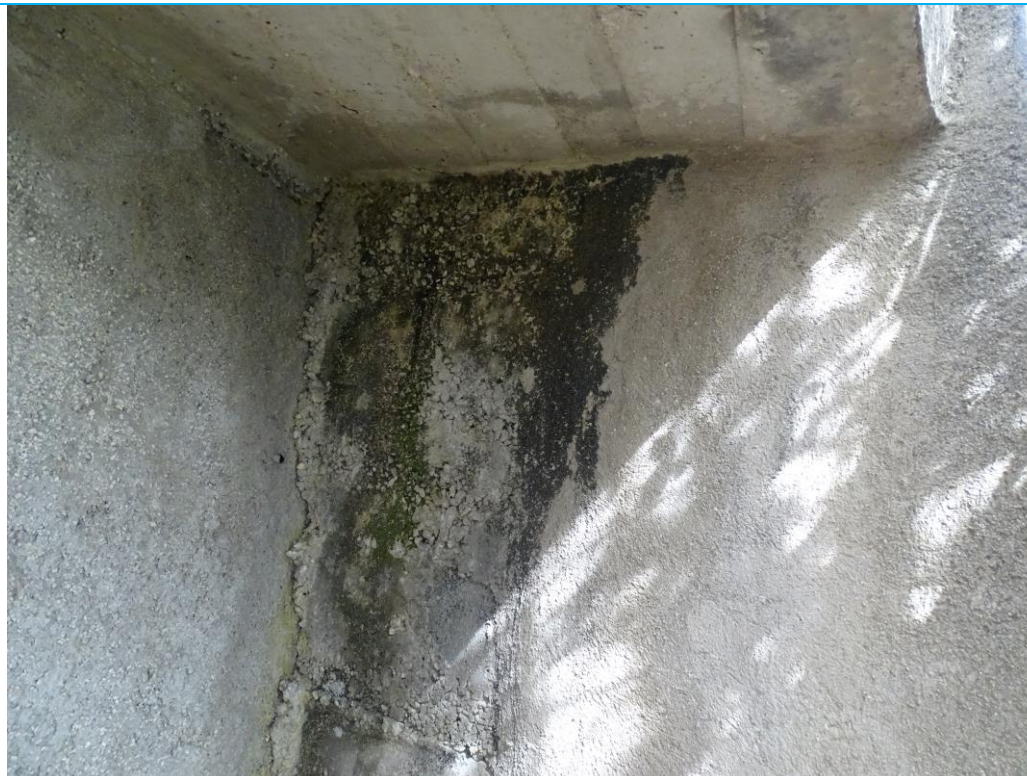
Photo 17

| Éléments / Nature | Constatations / Localisation | N° photo |
|---|---|---|
| | Traces de coulures et de salissures vertes / voir cartographie 17 | 17 |

**Mur de soutènement  
Aval**

**Partie enduite**

**Traces de coulures et  
de salissures vertes**

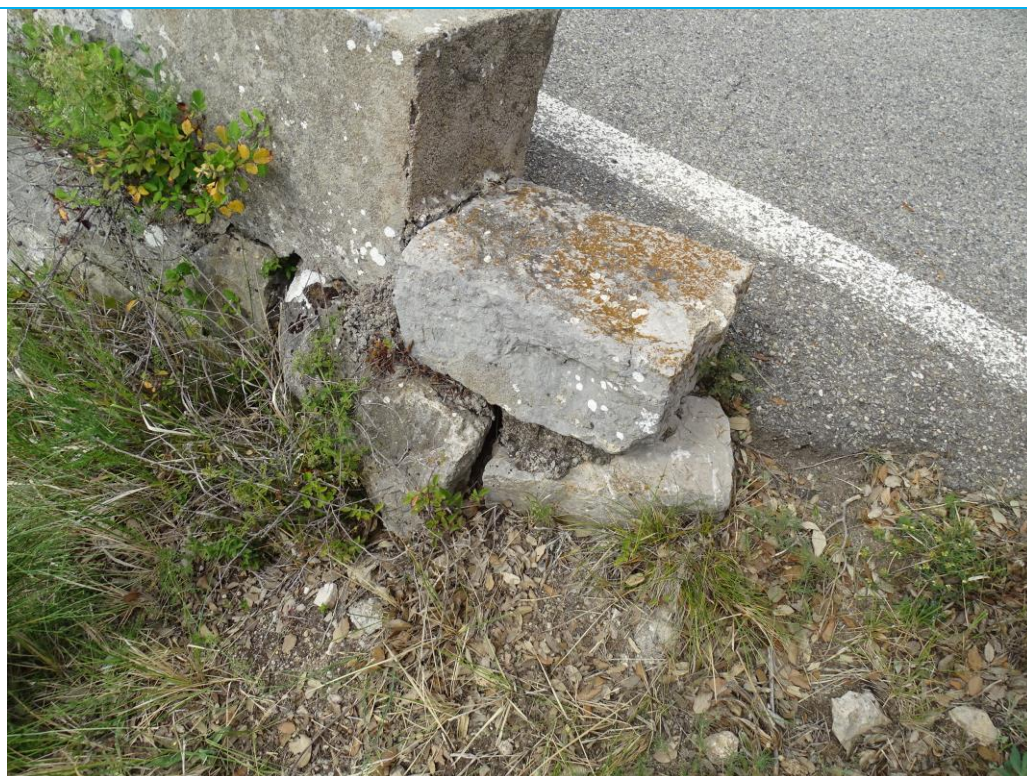
Photo 18

| Éléments / Nature | Constatations / Localisation | N° photo |
|---|---|---|
| | Pierre déchaussée à l'extrémité de l'ouvrage : voir cartographie 18 | 18 |

| Défauts et localisation | Causes probables | Remèdes envisageables |
|---|---|---|
| Décollement et déchaussement de pierres | Vieillessement<br>Action de l'humidité | Reconstitution ou remplacement des pierres décollées |

**Mur de soutènement  
Aval**

**Pierre déchaussée en  
bordure de l'ouvrage**

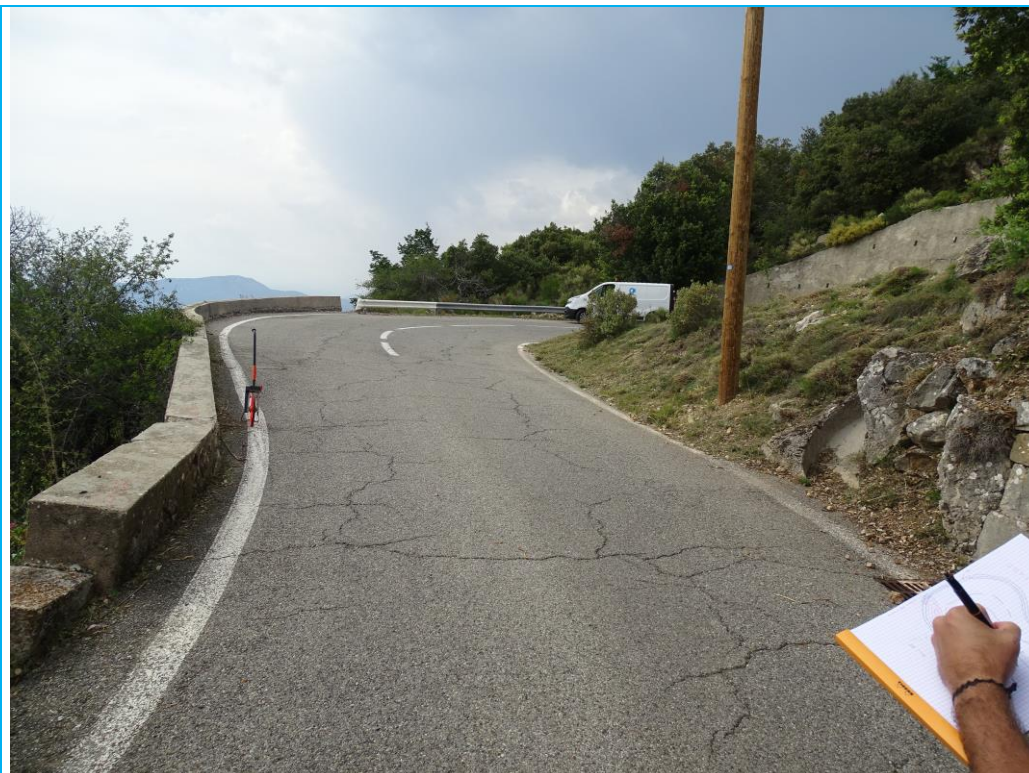
Photo 19

| Éléments / Nature | Constatations / Localisation | N° photo |
|---|---|---|
| | Vue sur la chaussée soutenue par le mur Aval (vers MONT AGEL)<br>Fractures diverses sur la chaussée / généralisée | 19 |

**Mur de soutènement  
Aval**

*Vue sur la chaussée  
soutenue par le mur  
Aval (vers MONT  
AGEL)*

*Fractures diverses sur  
la chaussée*

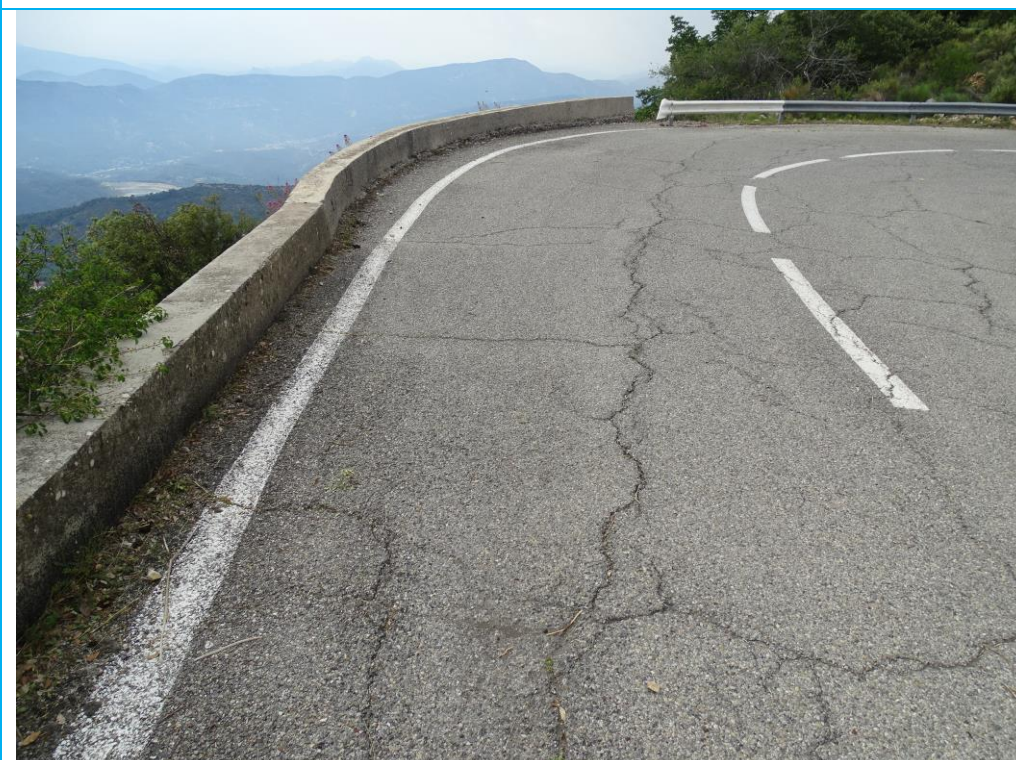
Photo 20

| Éléments / Nature | Constatations / Localisation | N° photo |
|---|---|---|
| | Fractures diverses avec apparition d'un tassement à l'arrière du mur aval | 20 |

**Mur de soutènement  
Aval**

**Fractures diverses  
avec apparition d'un  
tassement à l'arrière**

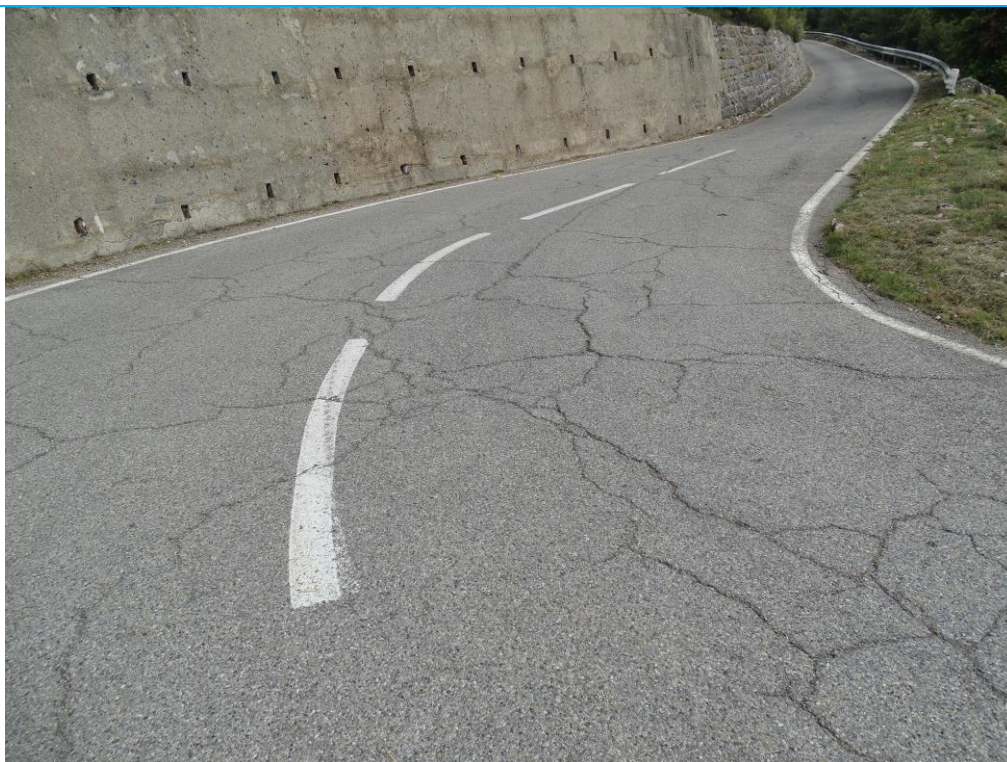
Photo 21

Mur de soutènement  
Amont

Revêtement de  
chaussée vieillissant  
Apparition de fissures  
diverses

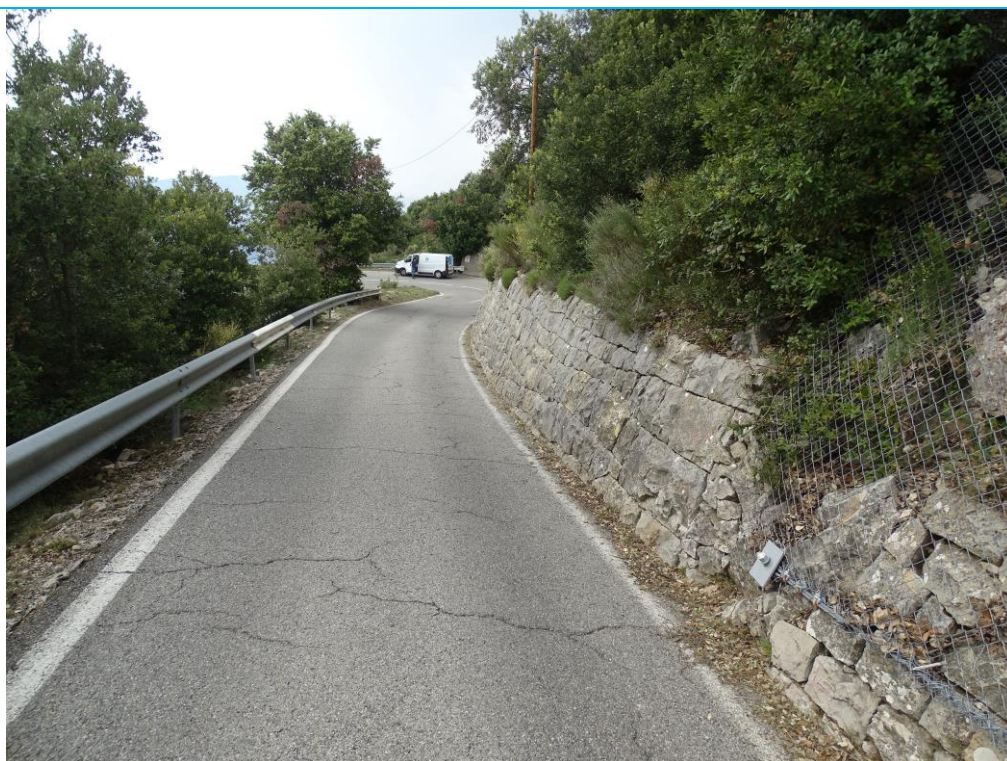
Photo 22

Mur de soutènement  
Amont

Vue sur le Mur pierre  
de taille vers MONACO
