## Pré-Rapport de Repérage des matériaux et produits contenant de l'amiante avant réalisation de travaux dans un immeuble bâti

Numéro de dossier : MA2507104199  
Rapport édité le : 15/07/2025

PLACE DU DOCTEUR JOSEPH BAYLAC  
HOPITAL PURPAN  
SERVICES TECHNIQUES  
31300 TOULOUSE  
RC : AP 0018

**Travaux de démolition : démolition de cloisons, travaux sur encadrements porte et dépose d'escaliers et de mezzanine .**

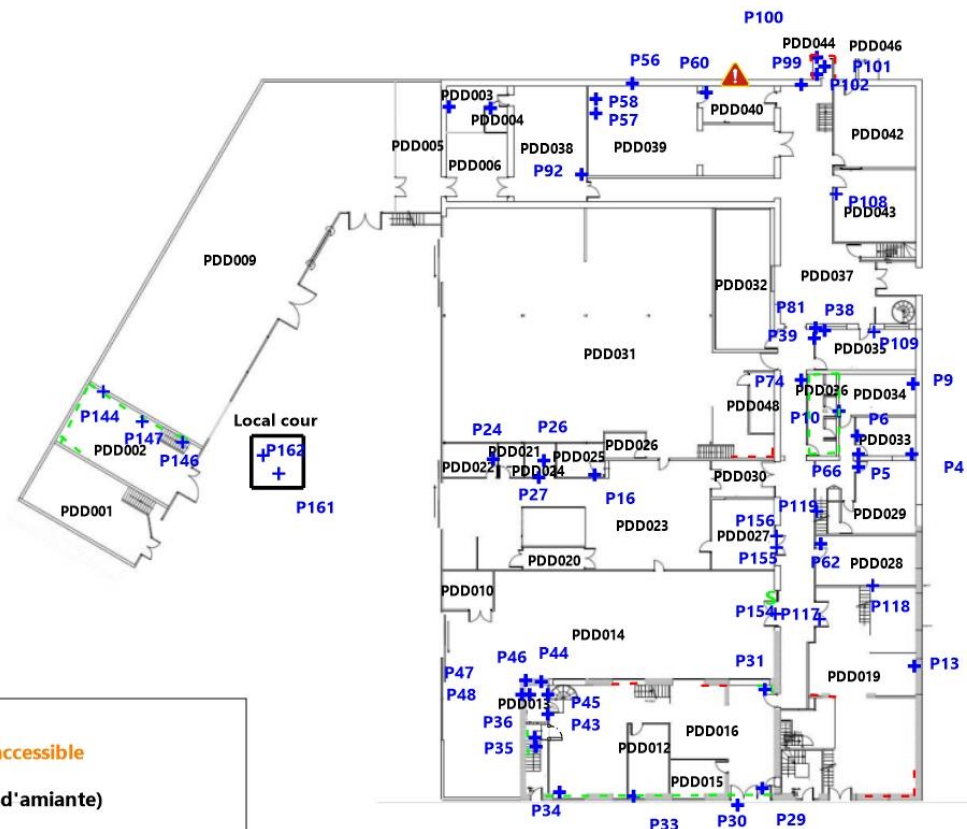
N+0 Equipements

Fenêtre fixe non accessible
 	Faïences (absence d'amiante)
 	Faïences (présence d'amiante)

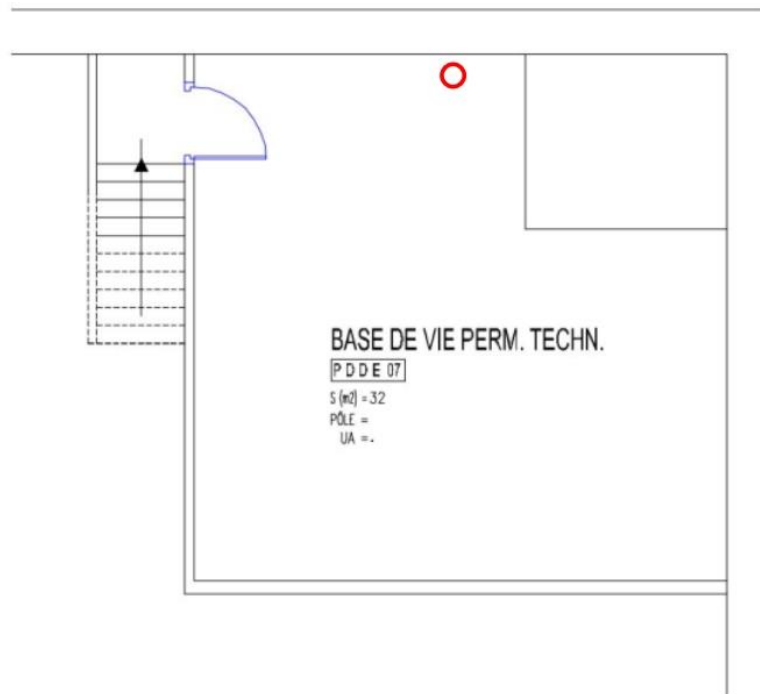
**N+0 / Demi-Etage / PDE07 Conduits**

**ZPSO035 Conduit en fibres-ciment**

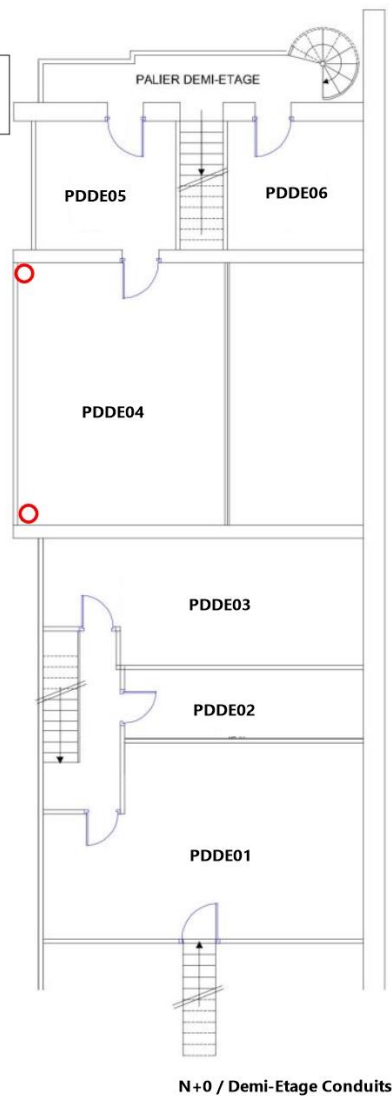
**ZPSO035 Conduit en fibres-ciment**

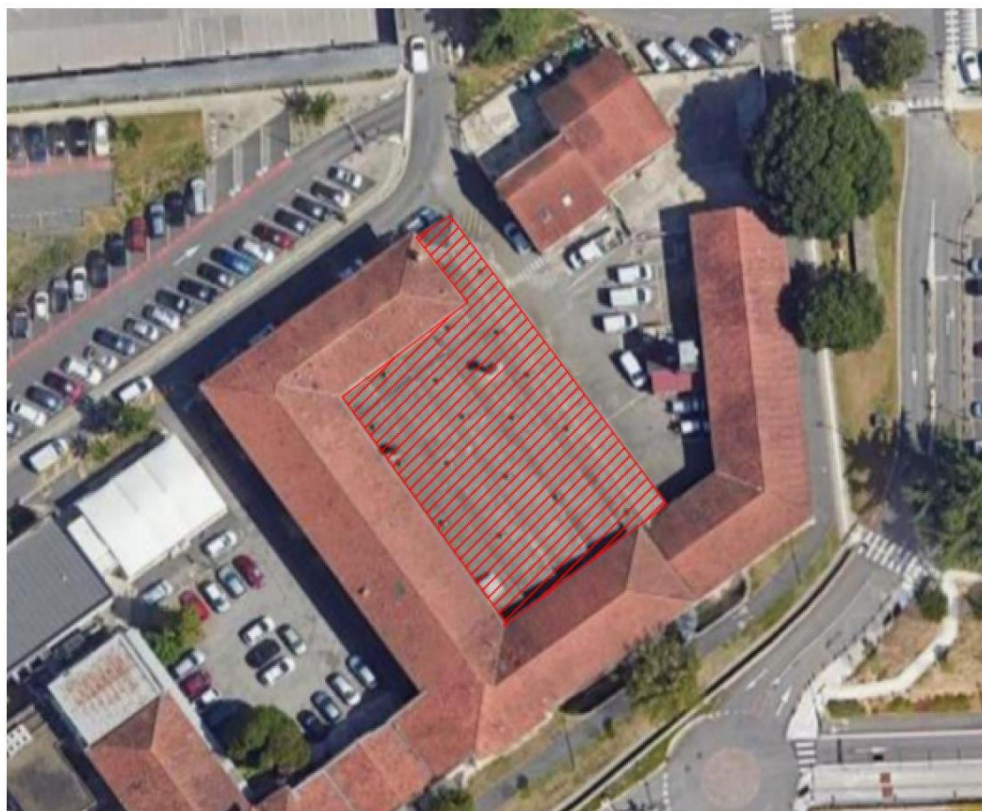
**Extérieur - Toitures**

**ZPSO010 Plagues en fibres-ciment (y compris plaques « sous tuiles »)**
