Rapport de repérage des matériaux et produits contenant de l'amiante avant démolition d'un immeuble bâti

Número de dossier : MA2507106470
Date d'intervention : 24/07/2025

Avenue du Professeur Jean Dausset
31300 Toulouse
846 / AP / 0021
BAT : SERVICES TECHNIQUES
ANNEXES 1 ET 2

Avenue du Professeur Jean Dausset
SERVICE TECHNIQUES
31300 Toulouse

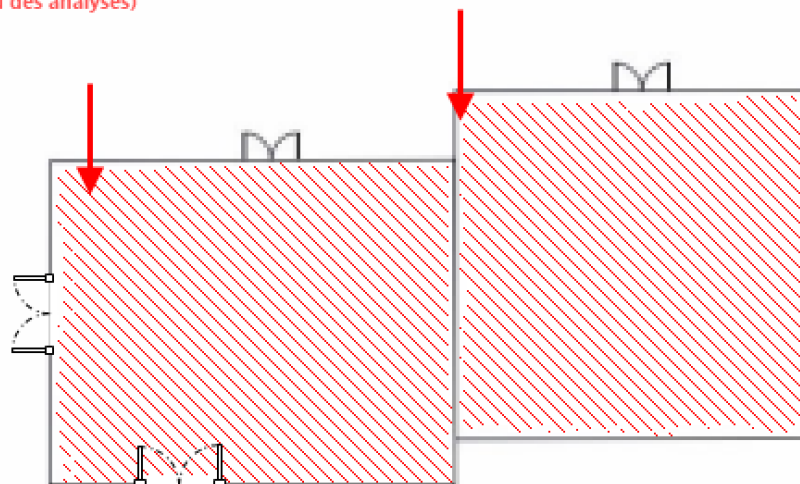
N+1 / Toiture

ZPSO	Niveau	Localisation	Zone	Description du prélèvement réalisé	Estimatif des quantités
ZPSO013	Extérieur	Annexe 1 / Toiture; Annexe 2 / Toiture	Plaques ondulées sous tuiles	<p><u>Analyse : P022</u></p> <p>- Matériau dur fibreux de type fibres-ciment (gris) ; matériau dur de type mortier, béton, chape (gris) (Présence d'amiante)</p> <p><u>Analyse : P023</u></p> <p>- Matériau dur fibreux de type fibres-ciment (gris) (Présence d'amiante)</p>	200m2

023 Matériau dur fibreux de type fibres-ciment (cf. tableau des analyses)

022 Matériau dur fibreux de type fibres-ciment (cf. tableau des analyses)

Dans le cas où des matériaux contenant de l'amiante ont été repérés, il convient de confier le désamiantage à une entreprise certifiée. Le repérage est conforme à la réglementation dans le cadre de cette mission. Toutefois, il n'est jamais possible d'être parfaitement exhaustif, dans la mesure où un sondage n'est représentatif qu'à l'endroit précis du support investigué. Il convient donc de rester toujours très vigilant lors des travaux quant à l'éventuelle mise à jour de matériaux suspects ce qui nécessitera un repérage complémentaire.
