## Dossier de diagnostics techniques

Pré-rapport de mission de repérage des matériaux et produits contenant de l'amiante avant réalisation de travaux

Référence AMITRAV-E6932903-2501 6 juin 2025

| Adresse | 50 Avenue de Bretagne 76100 ROUEN |

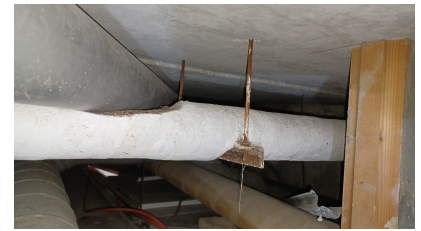
Prélèvement P005  
Pièce S1 - Sanitaires Hommes  
Localisation Plenum - conduit de fluides  
Matériaux Calorifuges (tresses, coquilles, matelas...)  
Date 24 avril 2025  
Résultat Absence d'amiante  
Commentaire

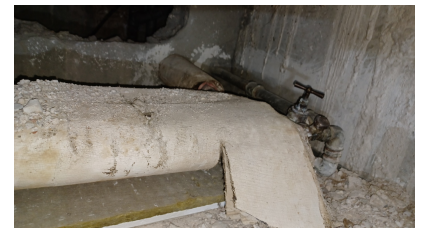
Prélèvement P006  
Pièce S1 - Sanitaires Hommes  
Localisation Plenum - conduit de fluides  
Matériaux Calorifuges (tresses, coquilles, matelas...), Enveloppes (bandes tissées enduites ou non)  
Date 24 avril 2025  
Résultat Absence d'amiante  
Commentaire

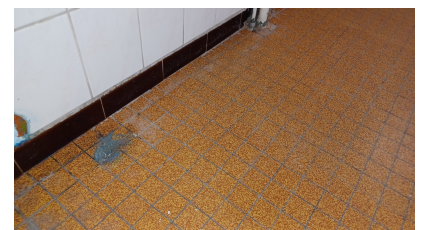
Prélèvement P007  
Pièce S1 - Sanitaires Femmes  
Localisation Sol  
Matériaux Colles et joints de carrelage Orange  
Date 24 avril 2025  
Résultat Absence d'amiante  
Commentaire

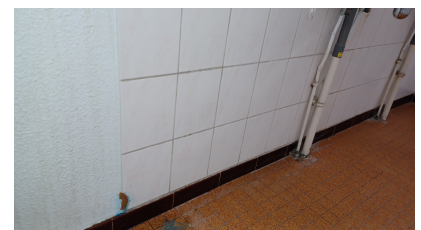
Prélèvement P008  
Pièce S1 - Sanitaires Femmes  
Localisation Murs  
Matériaux Colles et joints de carrelage ou de faïence  
Date 24 avril 2025  
Résultat Absence d'amiante  
Commentaire

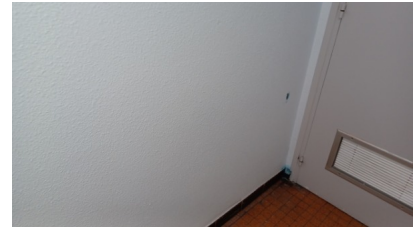
Prélèvement P009  
Pièce S1 - Sanitaires Femmes  
Localisation Murs  
Matériaux Enduits à base de plâtre ou ciment projetés, lissés ou talochés, Peinture  
Date 24 avril 2025  
Résultat Absence d'amiante  
Commentaire

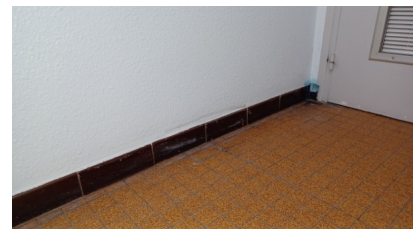
Prélèvement P010  
Pièce S1 - Sanitaires Femmes  
Localisation Plinthes  
Matériaux Colles et joints de carrelage ou de faïence  
Date 24 avril 2025  
Résultat Absence d'amiante  
Commentaire

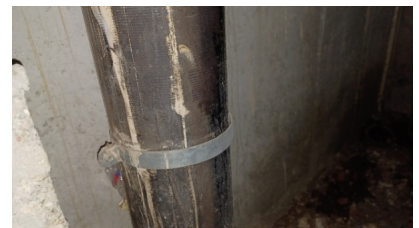
Prélèvement P011  
Pièce 07 - Gaine technique  
Localisation Conduit EP  
Matériaux Dispositifs anti condensation (peintures, films, etc.) Noire  
Date 24 avril 2025  
Résultat Absence d'amiante  
Commentaire

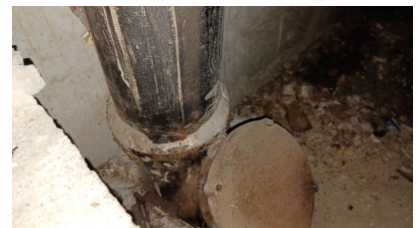
Prélèvement P012  
Pièce 07 - Gaine technique  
Localisation Conduit EP - Jonction  
Matériaux Enduits de jointement  
Date 24 avril 2025  
Résultat Absence d'amiante  
Commentaire

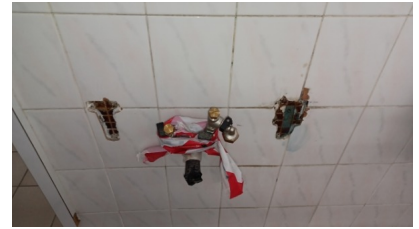
Prélèvement P020  
Pièce 06 - Sanitaires Femmes  
Localisation Muret  
Matériaux Colles et joints de carrelage ou de faïence Marron  
Date 24 avril 2025  
Résultat Absence d'amiante  
Commentaire

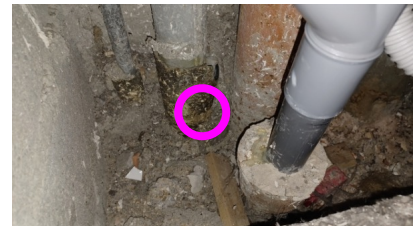
Prélèvement P021  
Pièce 06 - Sanitaires Femmes  
Localisation Coffrage conduit de fluides - Traversée de dalle  
Matériaux Manchons  
Date 24 avril 2025  
Résultat Absence d'amiante  
Commentaire

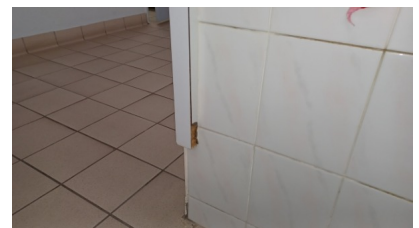
Prélèvement P022  
Pièce 06 - Sanitaires Femmes  
Localisation Protection Muret  
Matériaux Panneaux et plaques et colle  
Date 24 avril 2025  
Résultat Absence d'amiante  
Commentaire

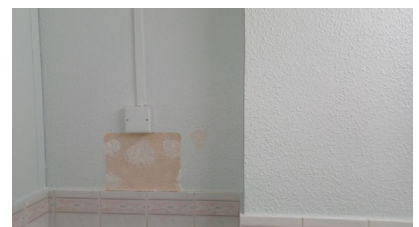
Prélèvement P023  
Pièce 05 - Sanitaires Hommes  
Localisation Murs  
Matériaux Enduits à base de plâtre ou ciment projetés, lissés ou talochés , Peinture  
Date 24 avril 2025  
Résultat Absence d'amiante  
Commentaire

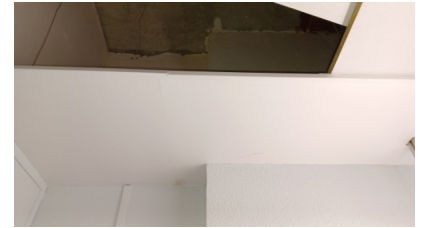
Prélèvement P024  
Pièce 05 - Sanitaires Hommes  
Localisation Plafond  
Matériaux Bandes calicot , Enduit de jointement des plaques de plâtre , Peinture  
Date 24 avril 2025  
Résultat Présence d'amiante  
Commentaire

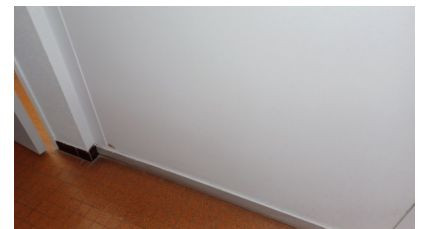
Prélèvement P025  
Pièce 05 - Sanitaires Hommes  
Localisation Cloisons  
Matériaux Panneaux et plaques  
Date 24 avril 2025  
Résultat Absence d'amiante  
Commentaire

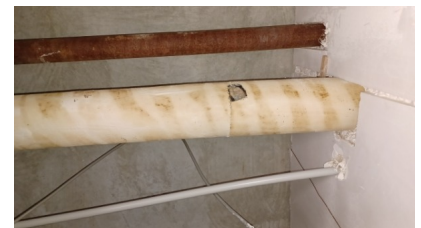
Prélèvement P026  
Pièce 05 - Sanitaires Hommes  
Localisation Plenum - conduit de fluides  
Matériaux Calorifuges (tresses, coquilles, matelas...) , Enveloppes (bandes tissées enduites ou non)  
Date 24 avril 2025  
Résultat Absence d'amiante  
Commentaire

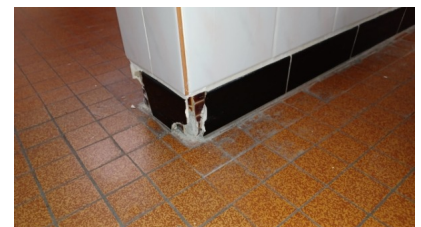
Prélèvement P027  
Pièce 05 - Sanitaires Femmes  
Localisation Plinthes  
Matériaux Colles et joints de carrelage ou de faïence ZPSO P008 - Rapport 17-08-011651  
Date 24 avril 2025  
Résultat Absence d'amiante  
Commentaire

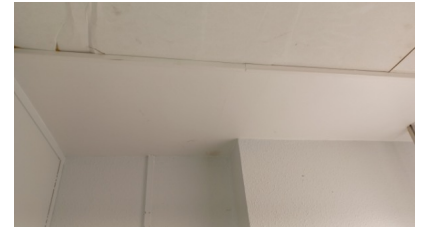
Prélèvement P032  
Pièce 04 - Sanitaires Hommes  
Localisation Plafond  
Matériaux Bandes calicot ZPSO P024, Enduit de jointement des plaques de plâtre ZPSO P024, Peinture ZPSO P024  
Date 24 avril 2025  
Résultat Présence d'amiante  
Commentaire

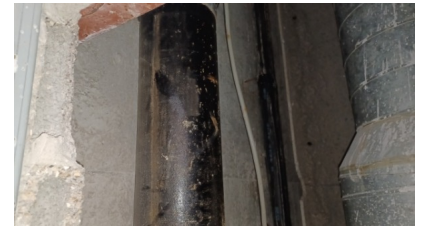
Prélèvement P033  
Pièce 04 - Gaine technique  
Localisation Conduit EP  
Matériaux Dispositifs anti condensation (peintures, films, etc.) Noire - ZPSO P011  
Date 24 avril 2025  
Résultat Absence d'amiante  
Commentaire

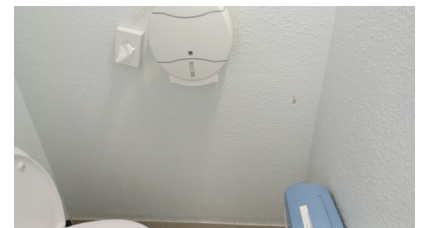
Prélèvement P034  
Pièce 04 - Sanitaires Femmes  
Localisation Murs  
Matériaux Enduits à base de plâtre ou ciment projetés, lissés ou talochés ZPSO P009 - Rapport 17-08-011640, Peinture P009 - Rapport 17-08-011640  
Date 24 avril 2025  
Résultat Absence d'amiante  
Commentaire

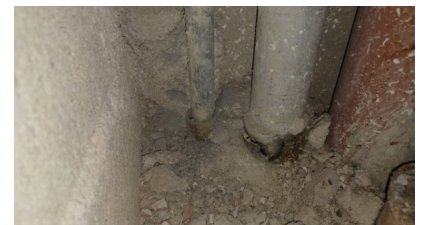
Prélèvement P035  
Pièce 04 - Sanitaires Femmes  
Localisation Coffrage - conduit de fluides - Passage de dalle  
Matériaux Manchons ZPSO P021  
Date 24 avril 2025  
Résultat Absence d'amiante  
Commentaire

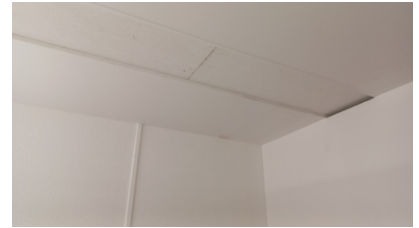
Prélèvement P040  
Pièce 02 - Sanitaires Femmes et Réserves  
Localisation Plafond  
Matériaux Bandes calicot ZPSO P024, Enduit de jointement des plaques de plâtre ZPSO P024, Peinture ZPSO P024  
Date 24 avril 2025  
Résultat Présence d'amiante  
Commentaire

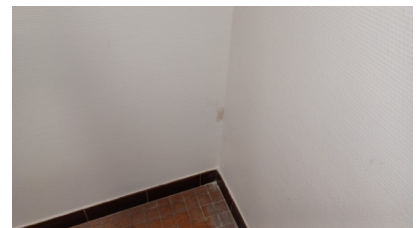
Prélèvement P041  
Pièce 00 - Sanitaires Publics  
Localisation Mur  
Matériaux Bandes calicot, Enduit de jointement des plaques de plâtre  
Date 24 avril 2025  
Résultat Absence d'amiante  
Commentaire

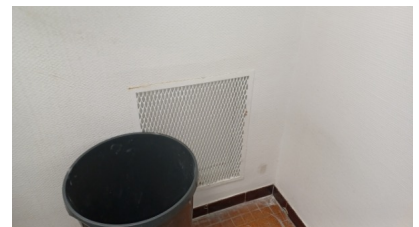
Prélèvement P043  
Pièce 00 - Sanitaires Publics  
Localisation Mur  
Matériaux Enduits à base de plâtre ou ciment projetés, lissés ou talochés, Peinture  
Date 24 avril 2025  
Résultat Absence d'amiante  
Commentaire

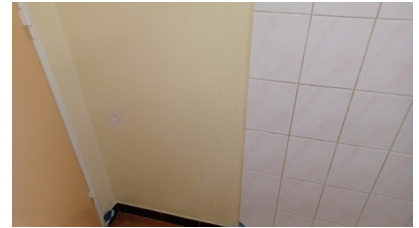
Prélèvement P048  
Pièce 01 - Sanitaires Hommes 2  
Localisation Murs  
Matériaux Enduits à base de plâtre ou ciment projetés, lissés ou talochés ZPSO P019 rapport 17-08-005250, Peinture P015 - Rapport 17-08-011639  
Date 25 avril 2025  
Résultat Absence d'amiante  
Commentaire

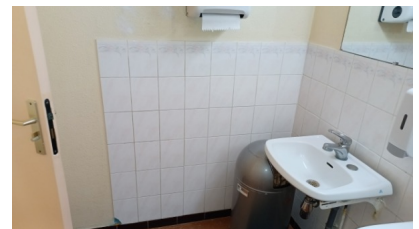
Prélèvement P049  
Pièce 01 - Sanitaires Hommes 2  
Localisation Murs  
Matériaux Colles et joints de carrelage ou de faïence ZPSO P020 rapport 17-08-005250  
Date 25 avril 2025  
Résultat Absence d'amiante  
Commentaire

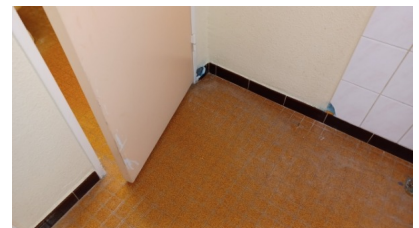
Prélèvement P050  
Pièce 01 - Sanitaires Hommes 2  
Localisation Plinthes  
Matériaux Colles et joints de carrelage ou de faïence ZPSO P018 rapport 17-08-005250  
Date 25 avril 2025  
Résultat Absence d'amiante  
Commentaire

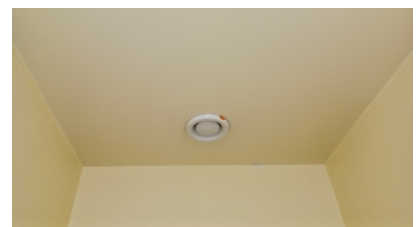
Prélèvement P051  
Pièce 01 - Sanitaires Hommes 2  
Localisation Plafond  
Matériaux Bandes calicot ZPSO P045, Enduit de jointement des plaques de plâtre ZPSO P045, Peinture ZPSO P045  
Date 25 avril 2025  
Résultat Présence d'amiante  
Commentaire
