Instrumentation du mur rideau de HFME

Groupeement Hospitalier Est

OPERATION 310319

CAHIER DES CLAUSES TECHNIQUES PARTICULIERES

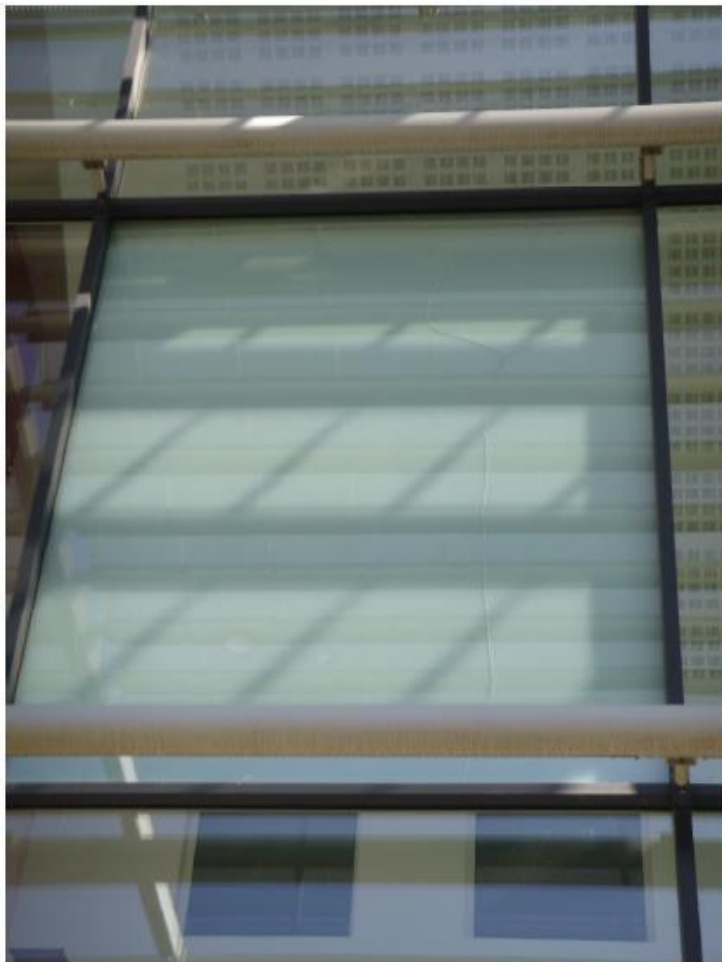
Vitrage fendue F5 – entre les files 2-21 & 2-22 au niveau 2

Le rapport d'expertise précise que les différents démontages effectués sur des vitrages fendus ont mis en évidence des défauts de pose lors de la réalisation du mur rideau, à savoir :

- Absence de jeu en partie haute du vitrage.
- Point de serrage excessif.

Ces défauts ont entraîné des brisures et l'amorce de la rupture des vitrages.

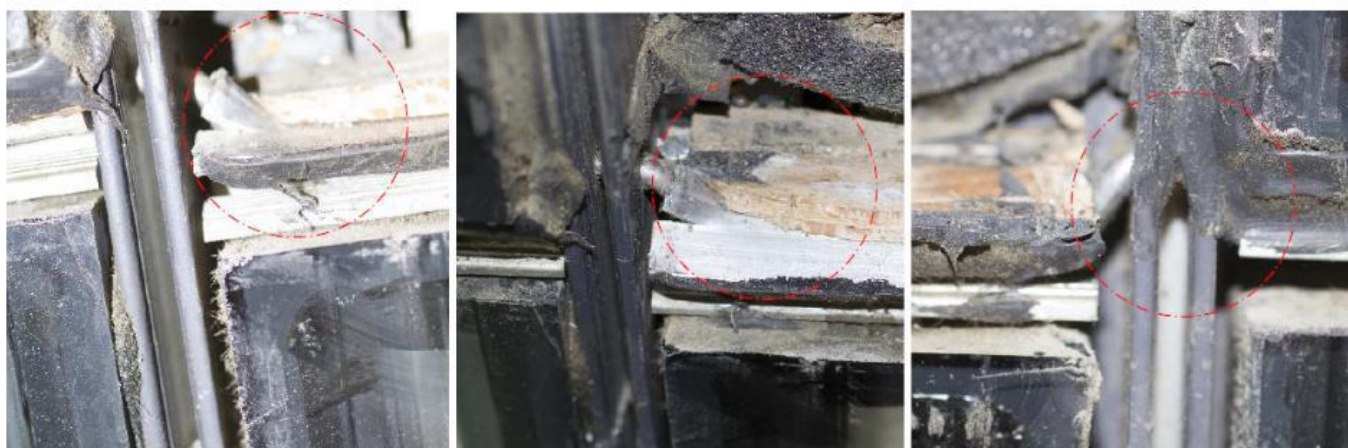
Goupilles déformées

Après analyse des différents documents fournis, il est mis en évidence une erreur de dimensionnement des goupilles mises en place.

En effet, les goupilles de type MECANINDUS de 5 mm (Réf 13484) apparaissent comme ayant été dimensionnées pour une sollicitation au cisaillement alors que ces éléments s'avèrent travailler en flexion (sans doute lié aux jeux de dilatation mentionnés dans le rapport d'expertise).

Les goupilles ne sont donc pas aptes à reprendre les charges des vitrages et des pressions du vent (mur rideau inversé).

La différence d'élasticité entre les deux matériaux n'a pas permis de transmettre le poids du vitrage convenablement à la traverse. La déformation excessive de la partie aluminium explique la mise en torsion du complexe ainsi que la mise en charge excessives des goupilles, entraînant leur déformation.
