Rapport de repérage des matériaux et produits contenant de l'amiante avant démolition d'un immeuble bâti

Numéro de dossier : EPFBR3_02_20250402_23-29048-1_BATIMENTA_DEML
Norme employée : AFNOR NF X46-020 (Version d'août 2017)
Date du repérage : 18/09/2025
Heure d'arrivée : 08 h 30
Date émission : 29/09/2025

Adresse : **BATIMENT A
MAISON D'HABITATION
2 RUE DU PUIS
29510 EDERN**

Référence cadastrale : **F0876**
Périmètre de repérage :
Ensemble du bâtiment

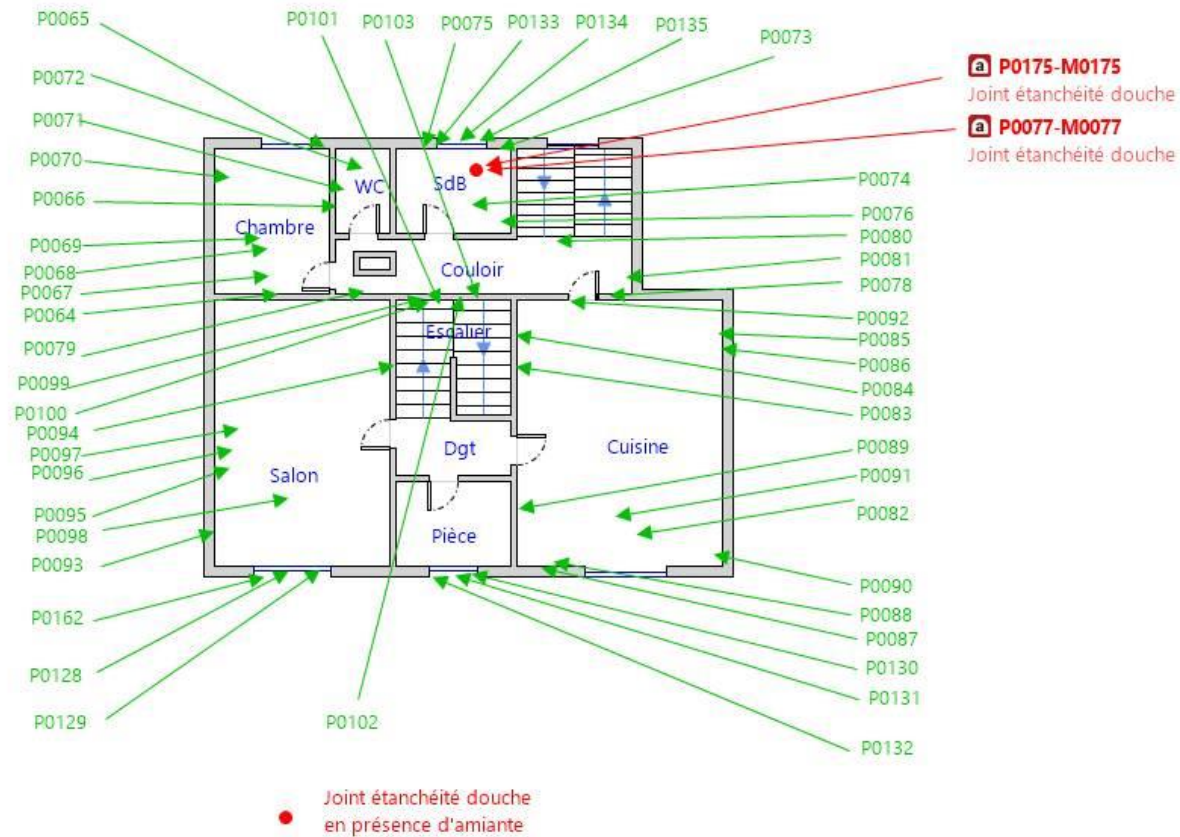
Etage 1

Localisation : Étage 1 - SdB

Localisation	Description du matériau ⁽¹⁾	Conclusion	Photo	Quantité estimée ⁽²⁾
Étage 1 - SdB	Identifiant : M0077 Description : Joint étanchéité douche	Après analyse en laboratoire (P0077)

1 U
Étage 1 - SdB	Identifiant : M0175 Description : Joint étanchéité douche	Après analyse en laboratoire (P0175)
