OISE
PIERREFONDS
CHÂTEAU DE PIERREFONDS

Restauration du mur de soutènement rue Viollet-le-Duc

**PROJET
RAPPORT PHOTOGRAPHIQUE**

Février 2026

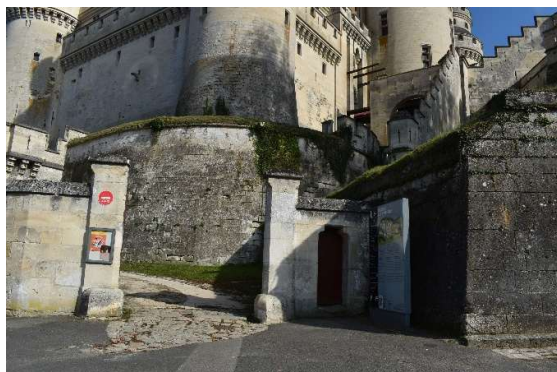
Portail d'accès principal du château face à la rue Napoléon

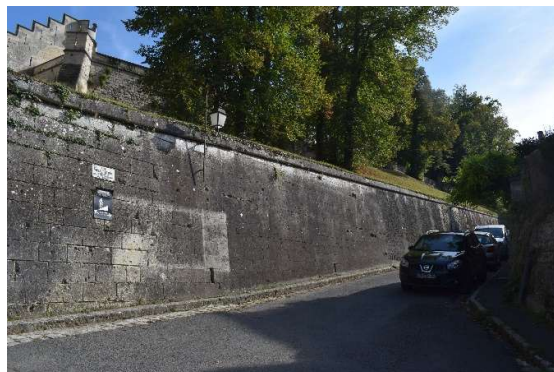
Extrémité Nord du mur de soutènement bordant la rue Viollet-le-Duc

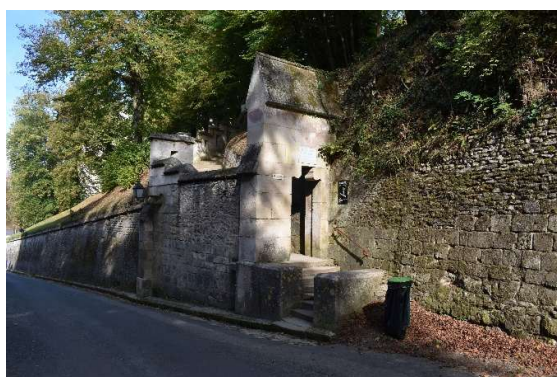
Poterne Saint-Jean et escalier à l'esplanade du château depuis la rue Viollet-le-Duc

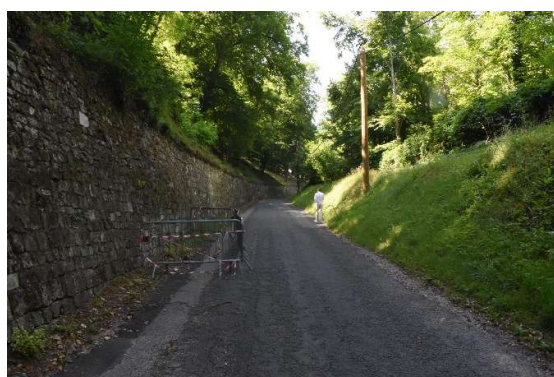
Rue Viollet-le-Duc encaissée entre le mur de clôture du château et un talus en vis-à-vis

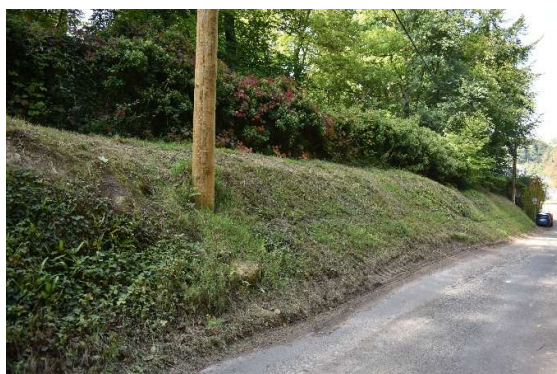
Talus enherbé bordant l'Ouest de la rue Viollet-le-Duc

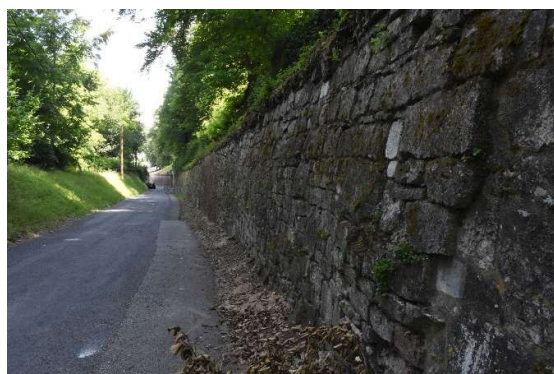
Base du mur et chaussée goudronnée séparées par un accotement en terre

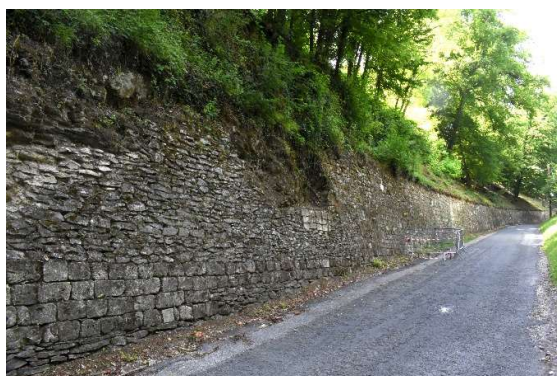
Mur de clôture avant débroussaillage
(parement supérieur sous la végétation)
P. BORTOLUSSI ACMH

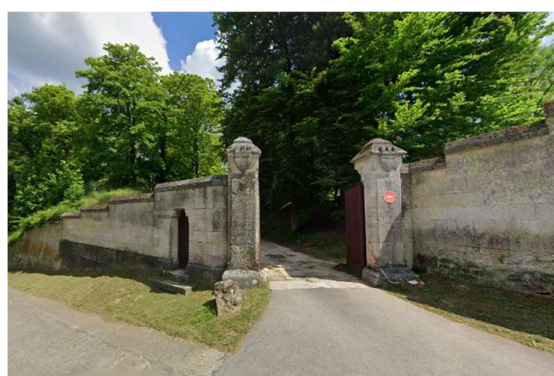
Portail de service à l'extrémité Sud de la rue Viollet-le-Duc

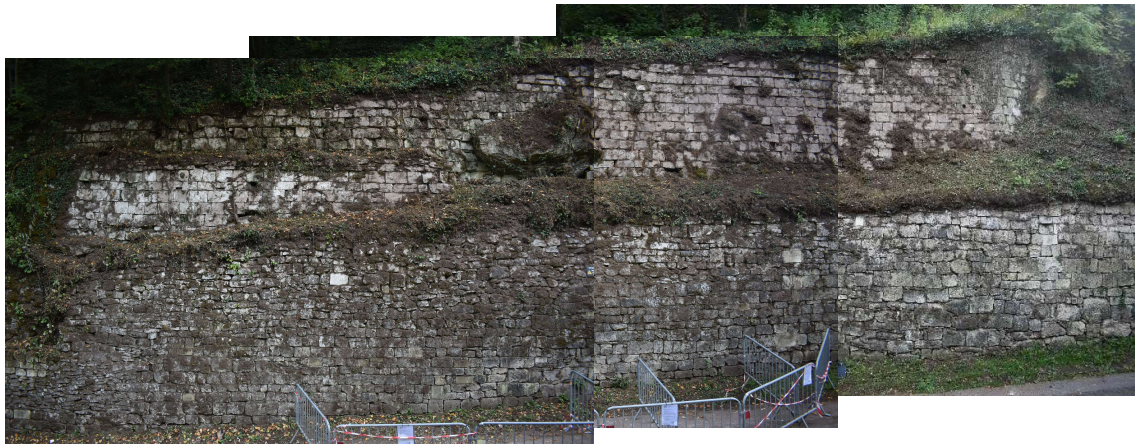
Élévation du mur de soutènement le long de la rue Viollet-le-Duc ; parements hauts et bas séparés par un talus intermédiaire

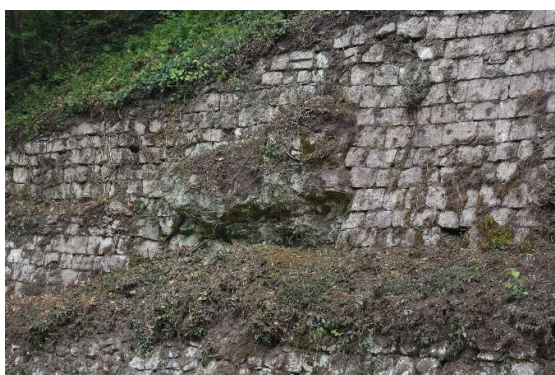
Affleurement rocheux saillant au droit du parement supérieur

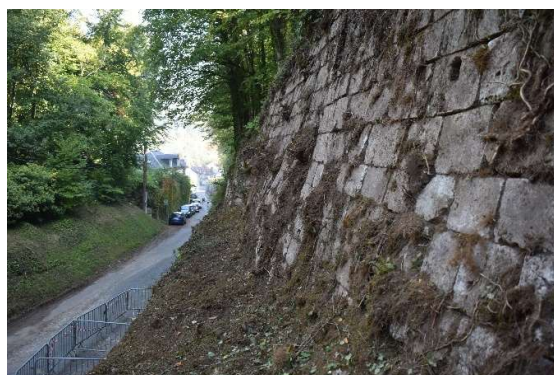
Talus intermédiaire entre les parements hauts et bas du mur ; fruit du parement haut pour reprendre la poussée des terres

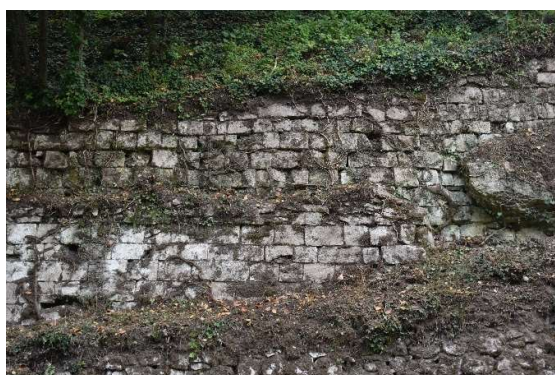
Parement supérieur décomposé en deux murets superposés au Nord de l'affleurement rocheux

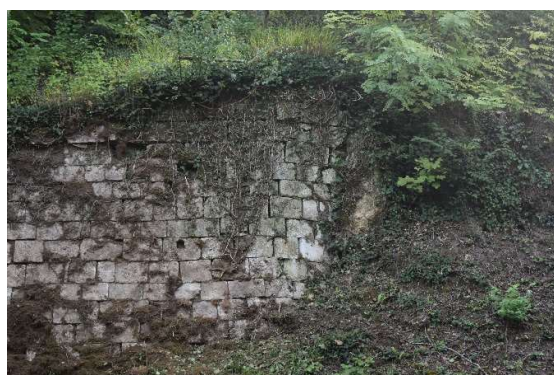
Parement supérieur adossé contre un éperon rocheux à l'extrémité Sud

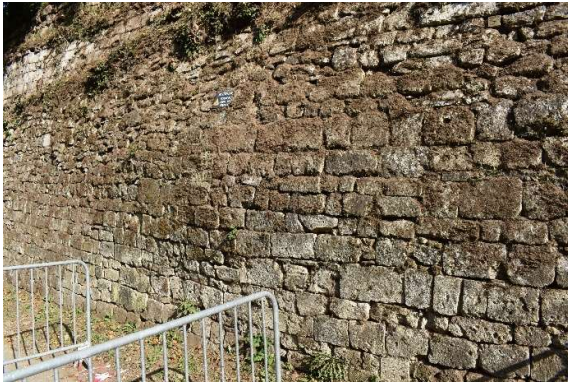
Déformation importante du parement inférieur :
renflement des maçonneries sur 5 mètres
linéaires ; formation d'un porte-à-faux

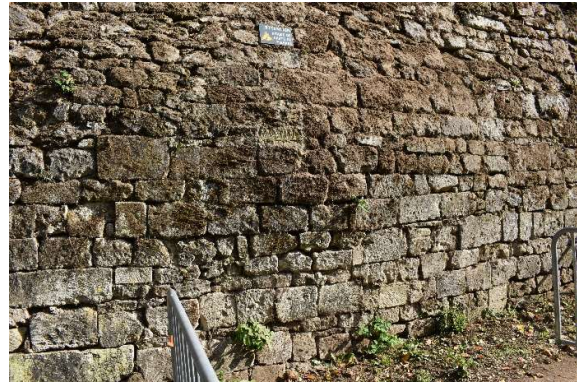
Déformation du parement inférieur : fissures et
ouverture des joints causées par la poussée des
eaux d'infiltrations à l'arrière du mur

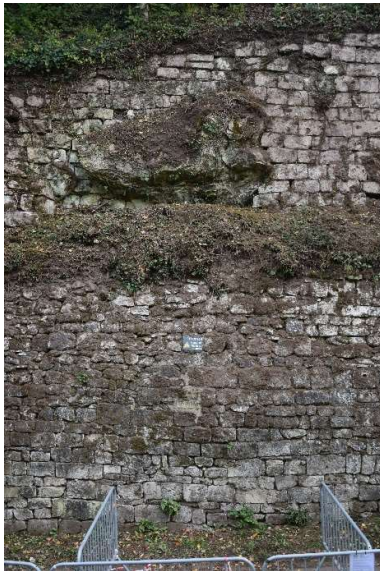
Déformation du parement
inférieur surplombée par le
talus intermédiaire et un
affleurement rocheux saillant

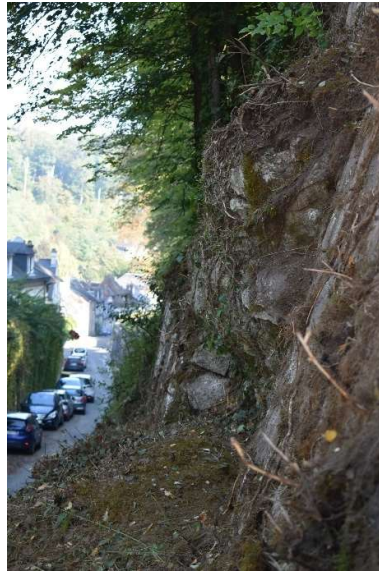
Affleurement rocheux du
parement supérieur vu de
côté : porte-à-faux important

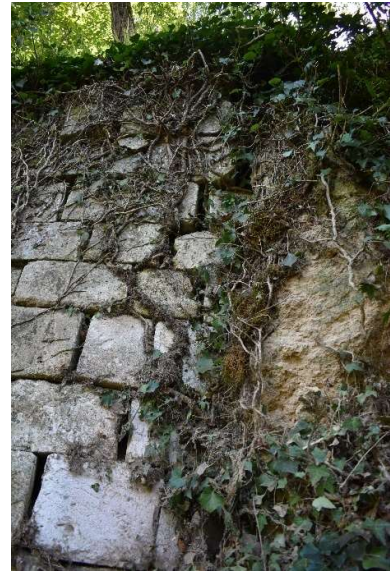
Épaulement du parement
supérieur contre la roche à
l'extrémité Sud ; fissuration et
désolidarisation des pierres

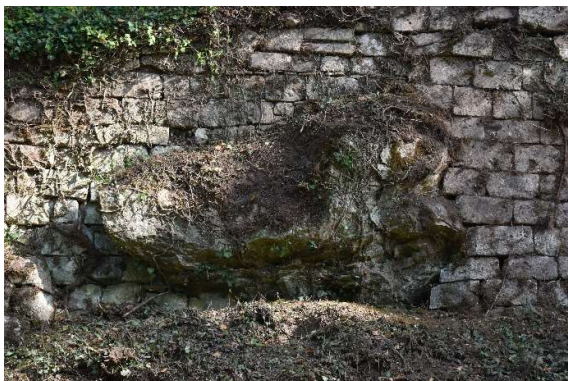
Fissures et affaissement des pierres du parement
supérieur autour de l'affleurement rocheux

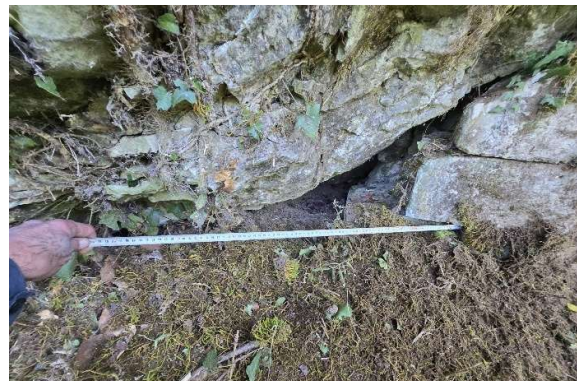
Refoulement des terres par les infiltrations au-
dessous de l'affleurement rocheux favorisant les
infiltrations derrière le parement inférieur

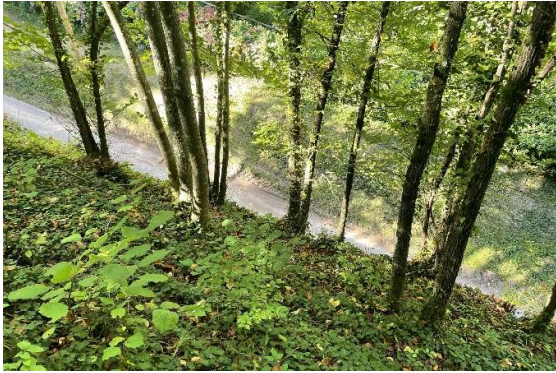
Développement des arbres du parc à l'aplomb du mur de soutènement

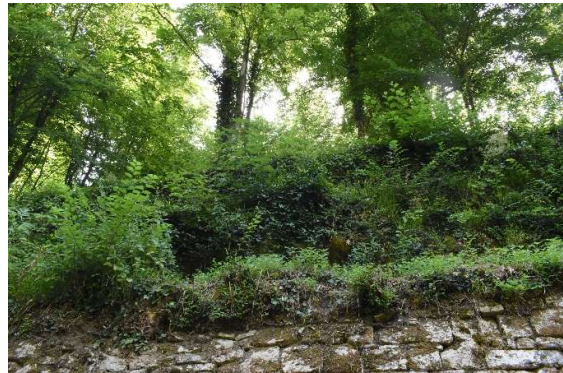
Parement supérieur masqué par la végétation avant débroussaillage

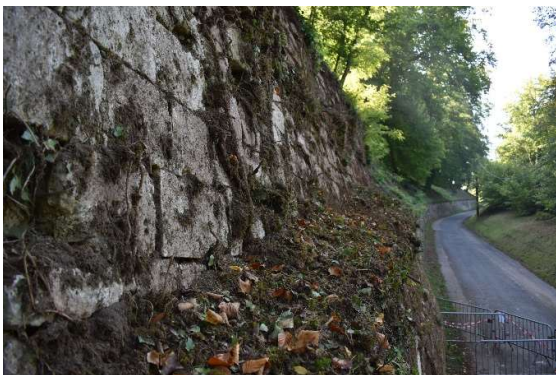
Arases couvertes de terres végétales et exposées aux infiltrations

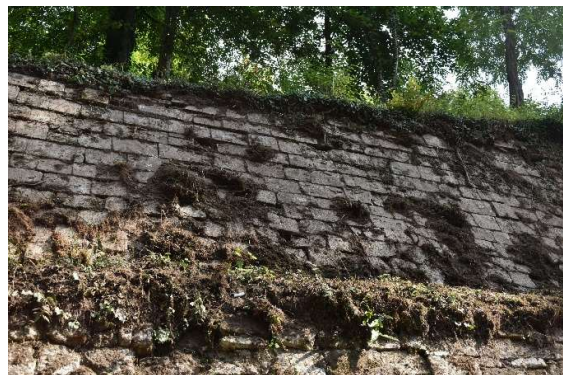
Parements colonisés par la végétation avec développements racinaires dans les joints

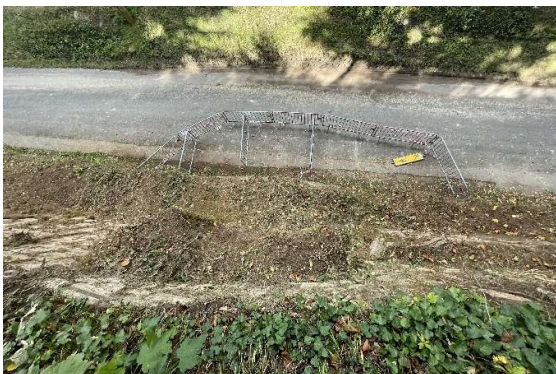
Talus en terre vus de dessus propices aux infiltrations et au développement de la végétation

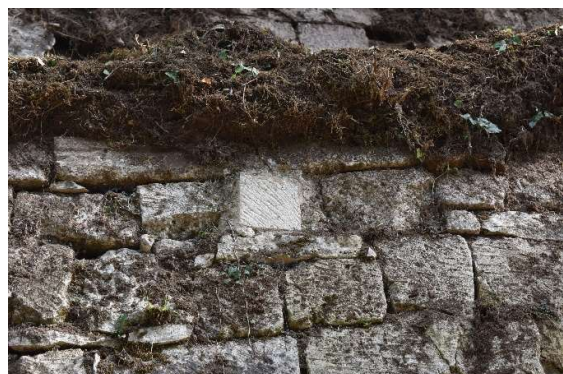
Reprise de parement au ciment avec une pierre neuve en contraste de teinte et de finition

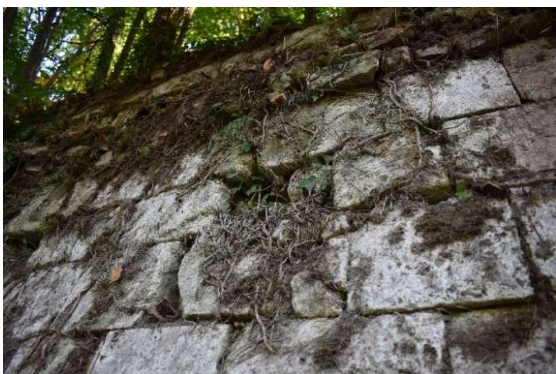
Lacune localisée de parement ; nombreuses racines se développant au travers du mur

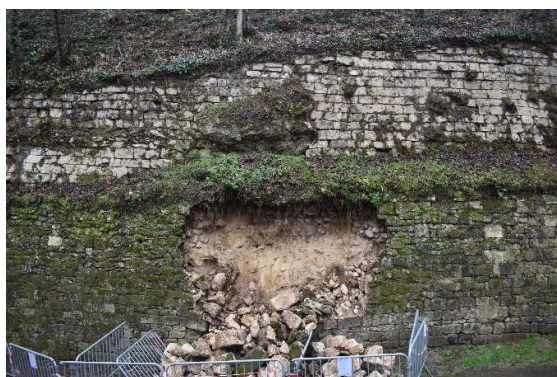
Vue générale de l'effondrement partiel du parement inférieur

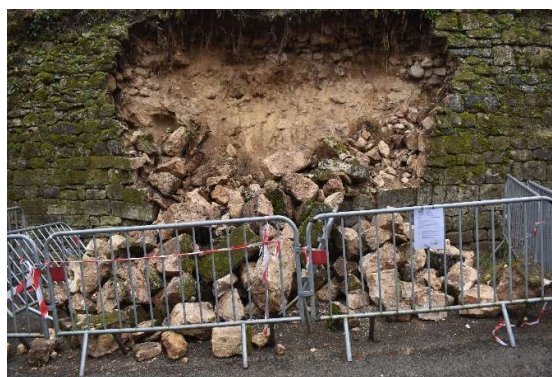
Gravats effondrés : pierres de parements, moellons de blocage, terres sablonneuses

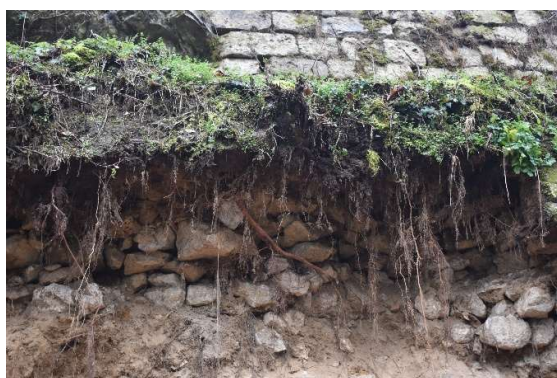
Maçonnerie de blocage mise à nue derrière l'arase du mur effondré

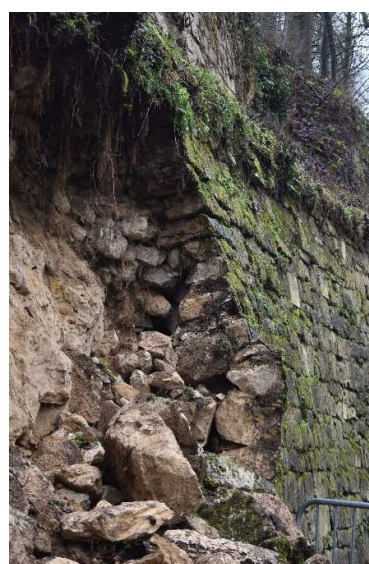
Déformation de parement de part et d'autre de l'effondrement
