Rapport de mission de repérage des matériaux et produits contenant de l'amiante à intégrer au "dossier technique amiante"

Référence AMIDTA-E3540972-2301 24 octobre 2023

Bien	Bâtiment industriel
Adresse	89 Avenue de L Europe 63370 LEMPDES
Propriétaire	INSTITUT ENS SUPERIEUR ET RECH ASA — VETAGRO SUP 89 Avenue de L Europe 63370 LEMPDES
Demandeur	INSTITUT ENS SUPERIEUR ET RECH ASA — VETAGRO SUP 89 Avenue de L Europe 63370 LEMPDES

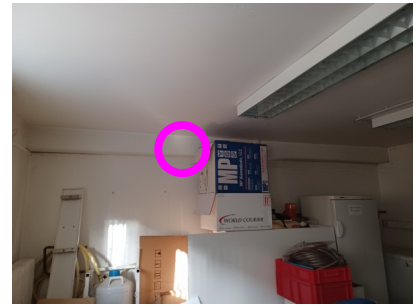
Pièce BAT CENTRAL - Sous-sol - Chambre froide

Résultat Présence d'amiante

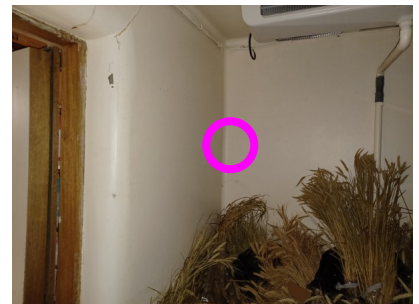
Pièce BAT CENTRAL - Sous-sol - Chambre froide

Résultat Présence d'amiante

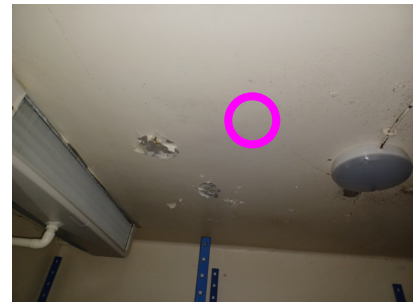
Pièce BAT CENTRAL - Rez-de-chaussée - Local sous amphithéâtre

Résultat Présence d'amiante

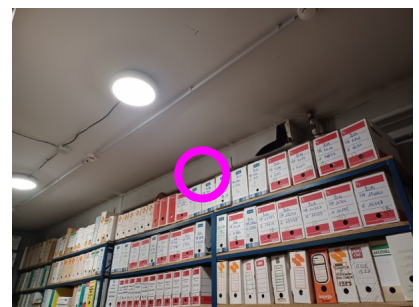
Pièce BAT CENTRAL - Étage 1 - Salle D.1 17

Résultat Présence d'amiante

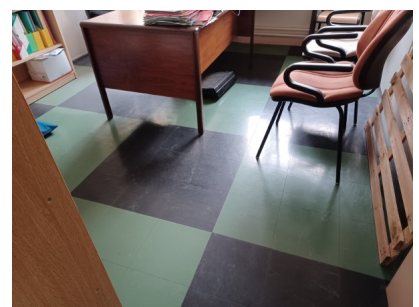
Pièce BAT CENTRAL - Étage 1 - Salle D.1 18

Résultat Présence d'amiante

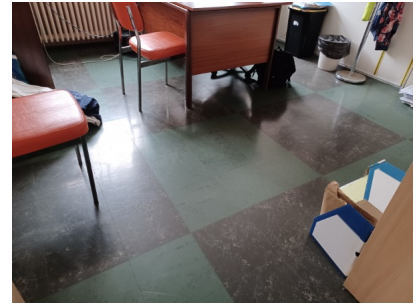
Pièce BAT CENTRAL - Étage 1 - Salle D.1 19

Résultat Présence d'amiante

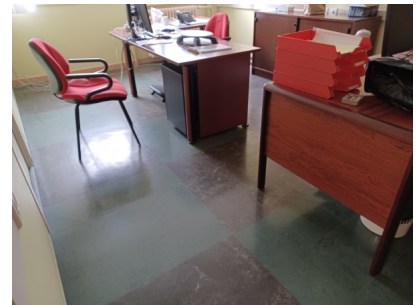
Pièce BAT CENTRAL - Étage 1 - Salle D.1 20

Résultat Présence d'amiante

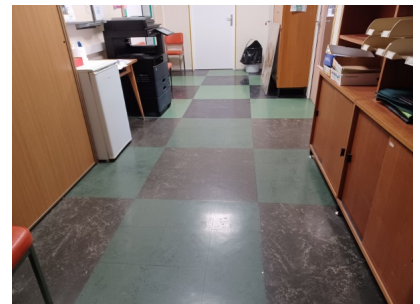
Pièce BAT CENTRAL - Étage 1 - Salle D.1 21

Résultat Présence d'amiante

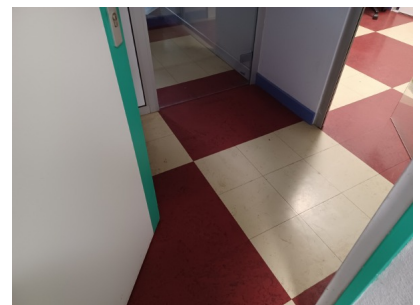
Pièce BAT CENTRAL - Étage 1 - Salle D.1 22

Résultat Présence d'amiante

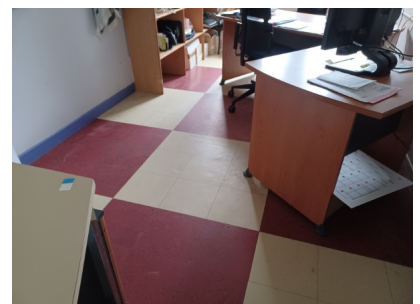
Pièce BAT CENTRAL - Étage 1 - Salle D.1 23

Résultat Présence d'amiante

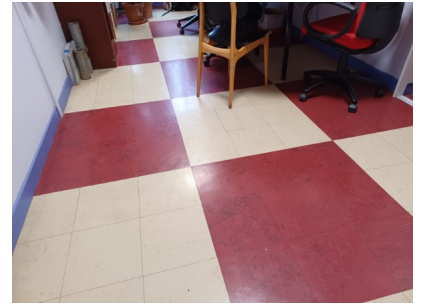
Pièce BAT CENTRAL - Étage 1 - Salle D.1 24

Résultat Présence d'amiante

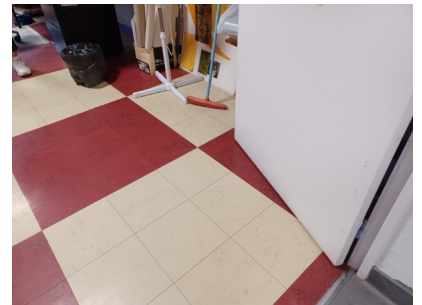
Pièce BAT CENTRAL - Étage 1 - Salle D.2 11

Résultat Présence d'amiante

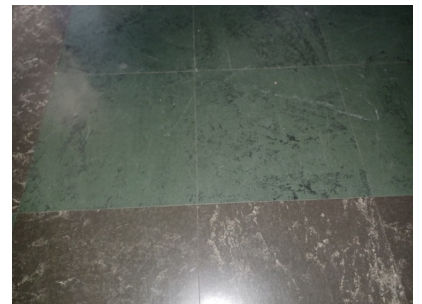
Pièce BAT CENTRAL - Étage 1 - Salle D.2 5

Résultat Présence d'amiante

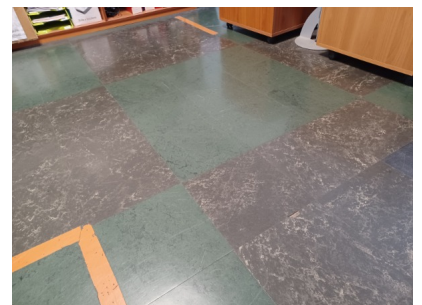
Pièce BAT CENTRAL - Étage 1 - Salle D.2 9

Résultat Présence d'amiante

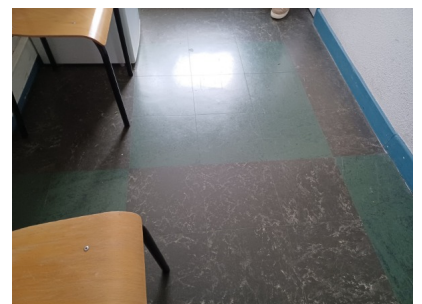
Pièce BAT CENTRAL - Étage 1 - Salle D.2 8

Résultat Présence d'amiante

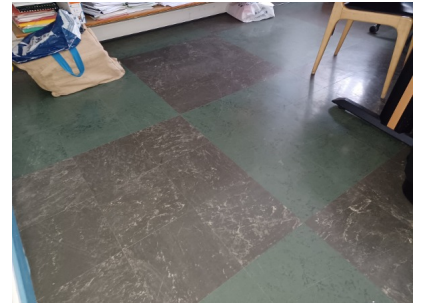
Pièce BAT CENTRAL - Étage 1 - Salle D.2 7

Résultat Présence d'amiante

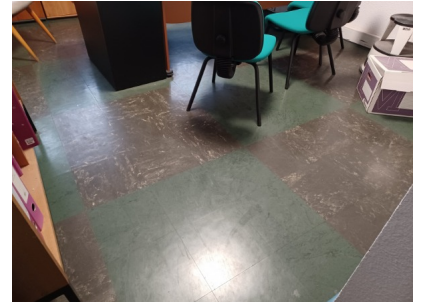
Pièce BAT CENTRAL - Étage 1 - Salle D.2 6

Résultat Présence d'amiante

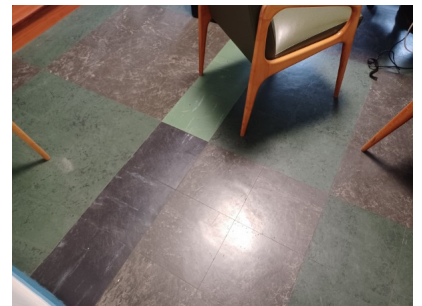
Pièce BAT CENTRAL - Étage 1 - Salle D.2 10

Résultat Présence d'amiante

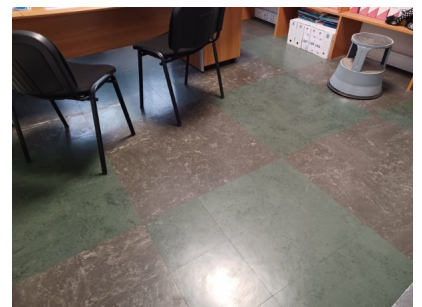
Pièce BAT CENTRAL - Étage 1 - Salle D.2 4

Résultat Présence d'amiante

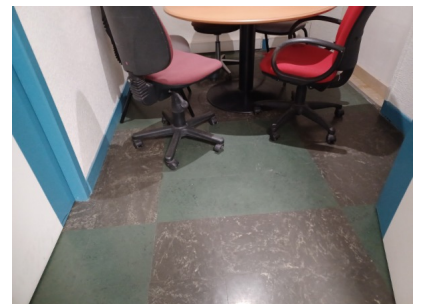
Pièce BAT CENTRAL - Étage 1 - Salle D.2 1

Résultat Présence d'amiante

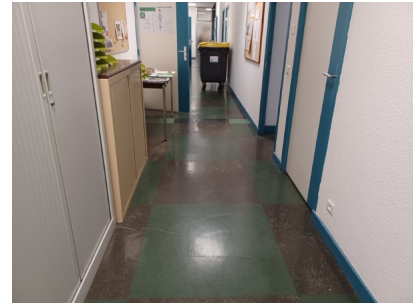
Pièce BAT CENTRAL - Étage 1 - Salle D.3 4

Résultat Présence d'amiante

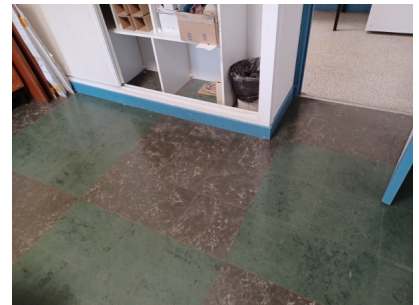
Pièce BAT CENTRAL - Étage 1 - Salle D.3 7

Résultat Présence d'amiante

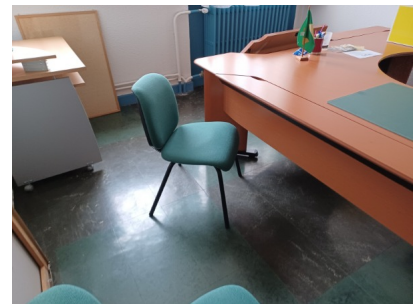
Pièce BAT CENTRAL - Étage 1 - Salle D.3 8

Résultat Présence d'amiante

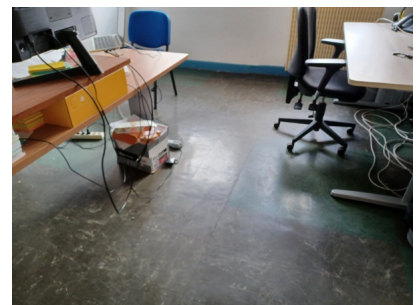
Pièce BAT CENTRAL - Étage 1 - Salle D.3 9

Résultat Présence d'amiante

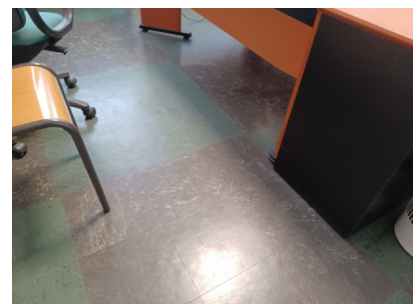
Pièce BAT CENTRAL - Étage 1 - Salle D.3 10

Résultat Présence d'amiante

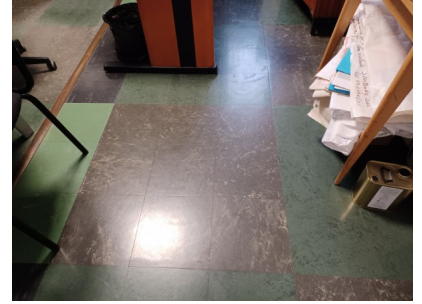
Pièce BAT CENTRAL - Étage 1 - Salle D.3 11

Résultat Présence d'amiante

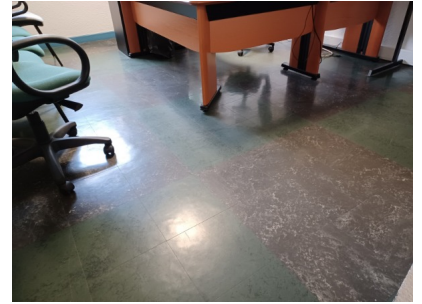
Pièce BAT CENTRAL - Étage 1 - Salle D.3 12

Résultat Présence d'amiante

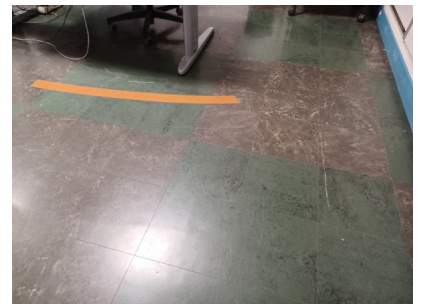
Pièce BAT CENTRAL - Étage 1 - Local électrique P36

Résultat Présence d'amiante

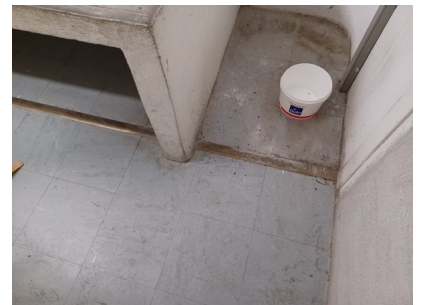
Pièce BAT CENTRAL - Étage 1 - Local électrique P36

Résultat Présence d'amiante

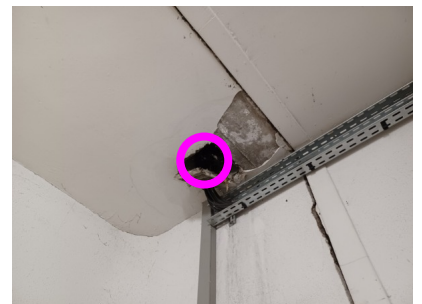
Pièce BAT CENTRAL - Étage 1 - Local électrique P36

Résultat Présence d'amiante

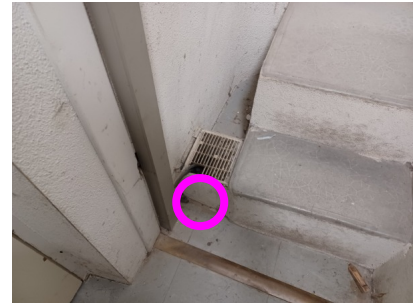
Pièce BAT CENTRAL - Étage 1 - Trémie ascenseur accueil

Résultat Présence d'amiante

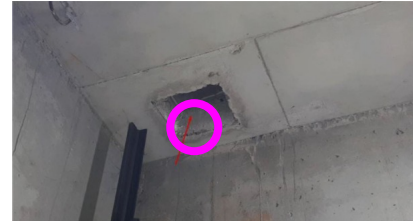
Pièce BAT CENTRAL - Étage 1 - Machinerie ascenseur

Résultat Présence d'amiante

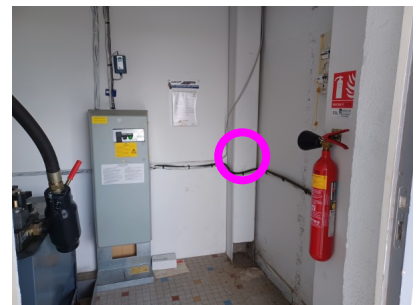
Pièce BAT CENTRAL - Étage 1 - Machinerie ascenseur

Résultat Présence d'amiante

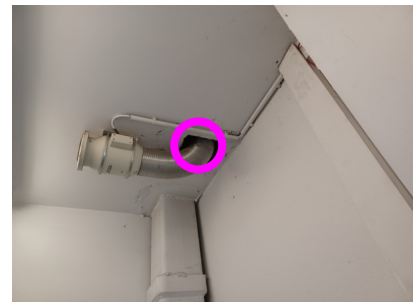
Pièce BAT CENTRAL - Toiture / Etage 2 - Verrière (au dessus de l'ascenseur)

Résultat Présence d'amiante

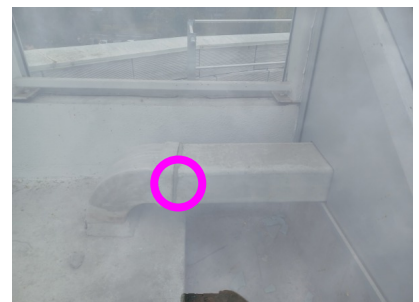
Pièce BAT CENTRAL - Toiture / Etage 2 - Verrière (au dessus de l'ascenseur)

Résultat Présence d'amiante

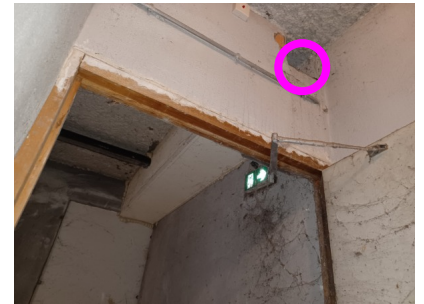
Pièce Extérieurs (jardin) - Chemin couvert 1

Résultat Présence d'amiante

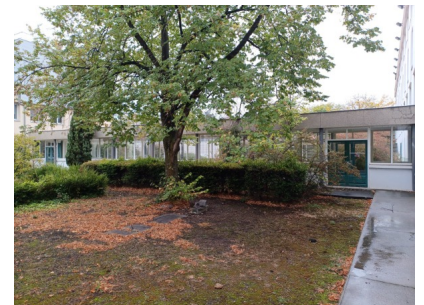
Pièce Extérieurs (jardin) - Chemin couvert 2

Résultat Présence d'amiante

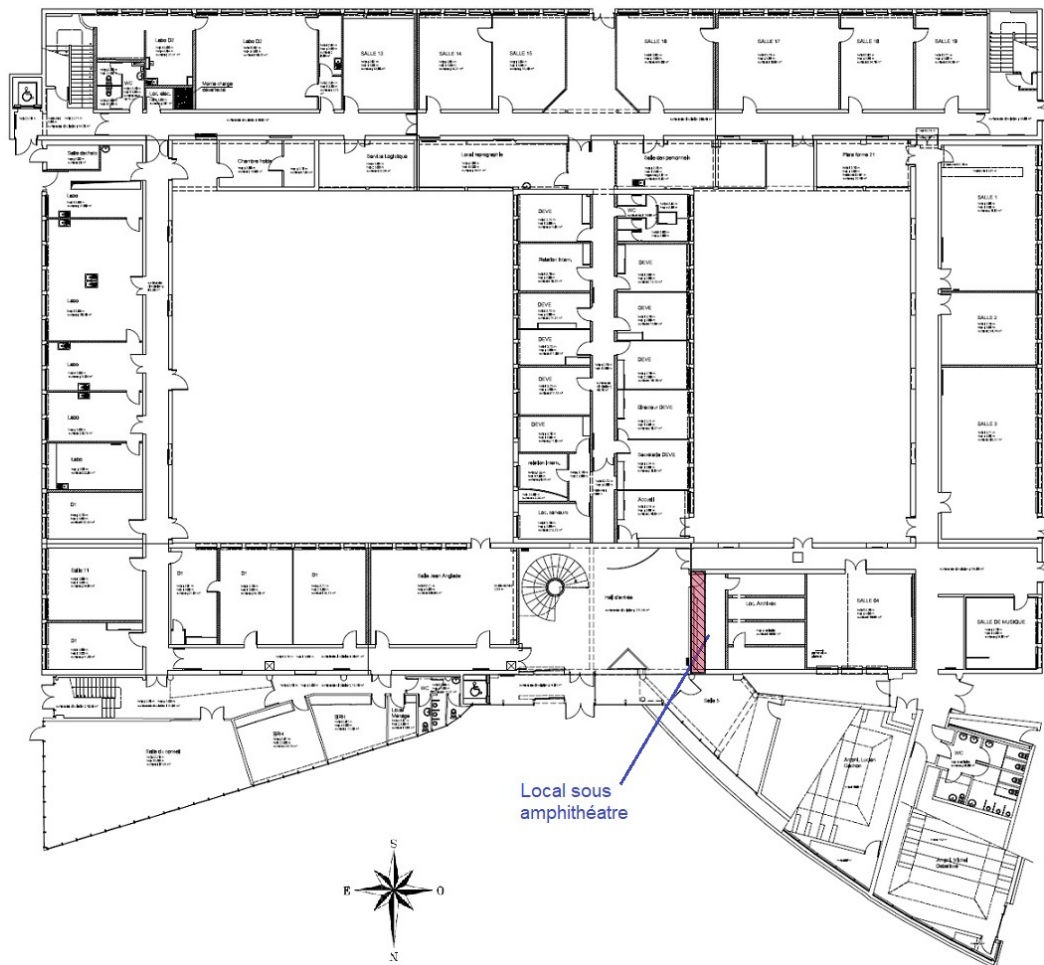
5/12 Liste des éléments - Planche de repérage usuel - BAT CENTRAL - Rez-de-chaussée
Par décision

- a** Conduits (1) en fibres-ciment
 Local sous amphithéâtre Conduit
 horizontal au plafond

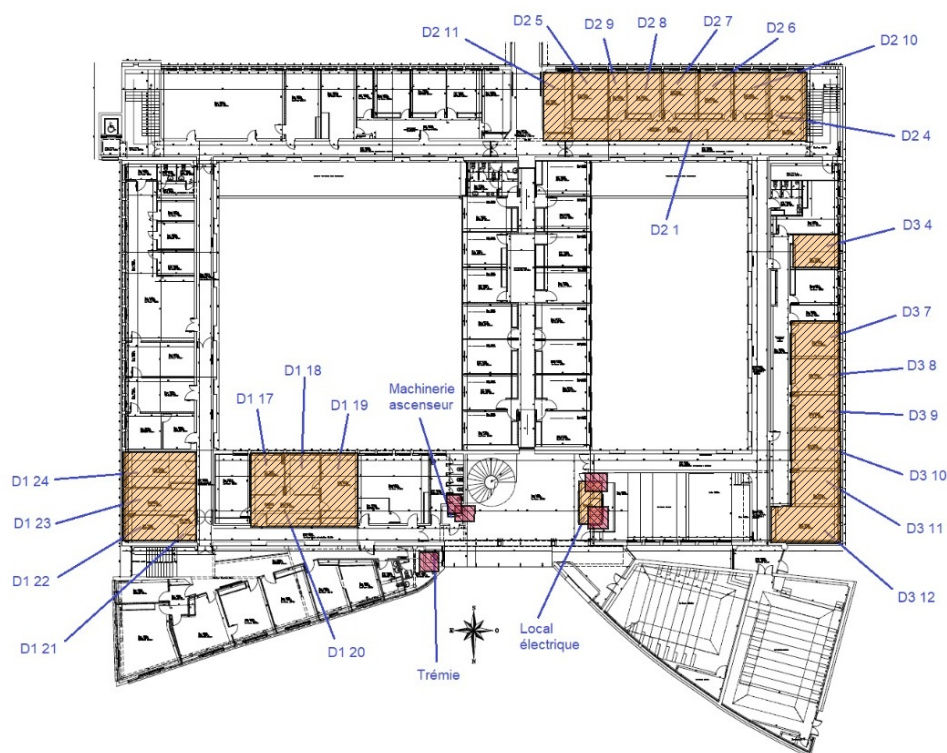
6/12 Liste des éléments - Planche de repérage usuel - BAT CENTRAL - Étage 1
Par décision

a Dalles de sol Salle D.1 17 Sol	a Dalles de sol Salle D.1 18 Sol	a Dalles de sol Salle D.1 19 Sol
a Dalles de sol Salle D.1 20 Sol	a Dalles de sol Salle D.1 21 Sol	a Dalles de sol Salle D.1 22 Sol
a Dalles de sol Salle D.1 23 Sol	a Dalles de sol Salle D.1 24 Sol	a Dalles de sol Salle D.2 11 Sol
a Dalles de sol Salle D.2 5 Sol	a Dalles de sol Salle D.2 9 Sol	a Dalles de sol Salle D.2 8 Sol
a Dalles de sol Salle D.2 7 Sol	a Dalles de sol Salle D.2 6 Sol	a Dalles de sol Salle D.2 10 Sol
a Dalles de sol Salle D.2 4 Sol	a Dalles de sol Salle D.2 1 Sol	a Dalles de sol Salle D.3 4 Sol
a Dalles de sol Salle D.3 7 Sol	a Dalles de sol Salle D.3 8 Sol	a Dalles de sol Salle D.3 9 Sol

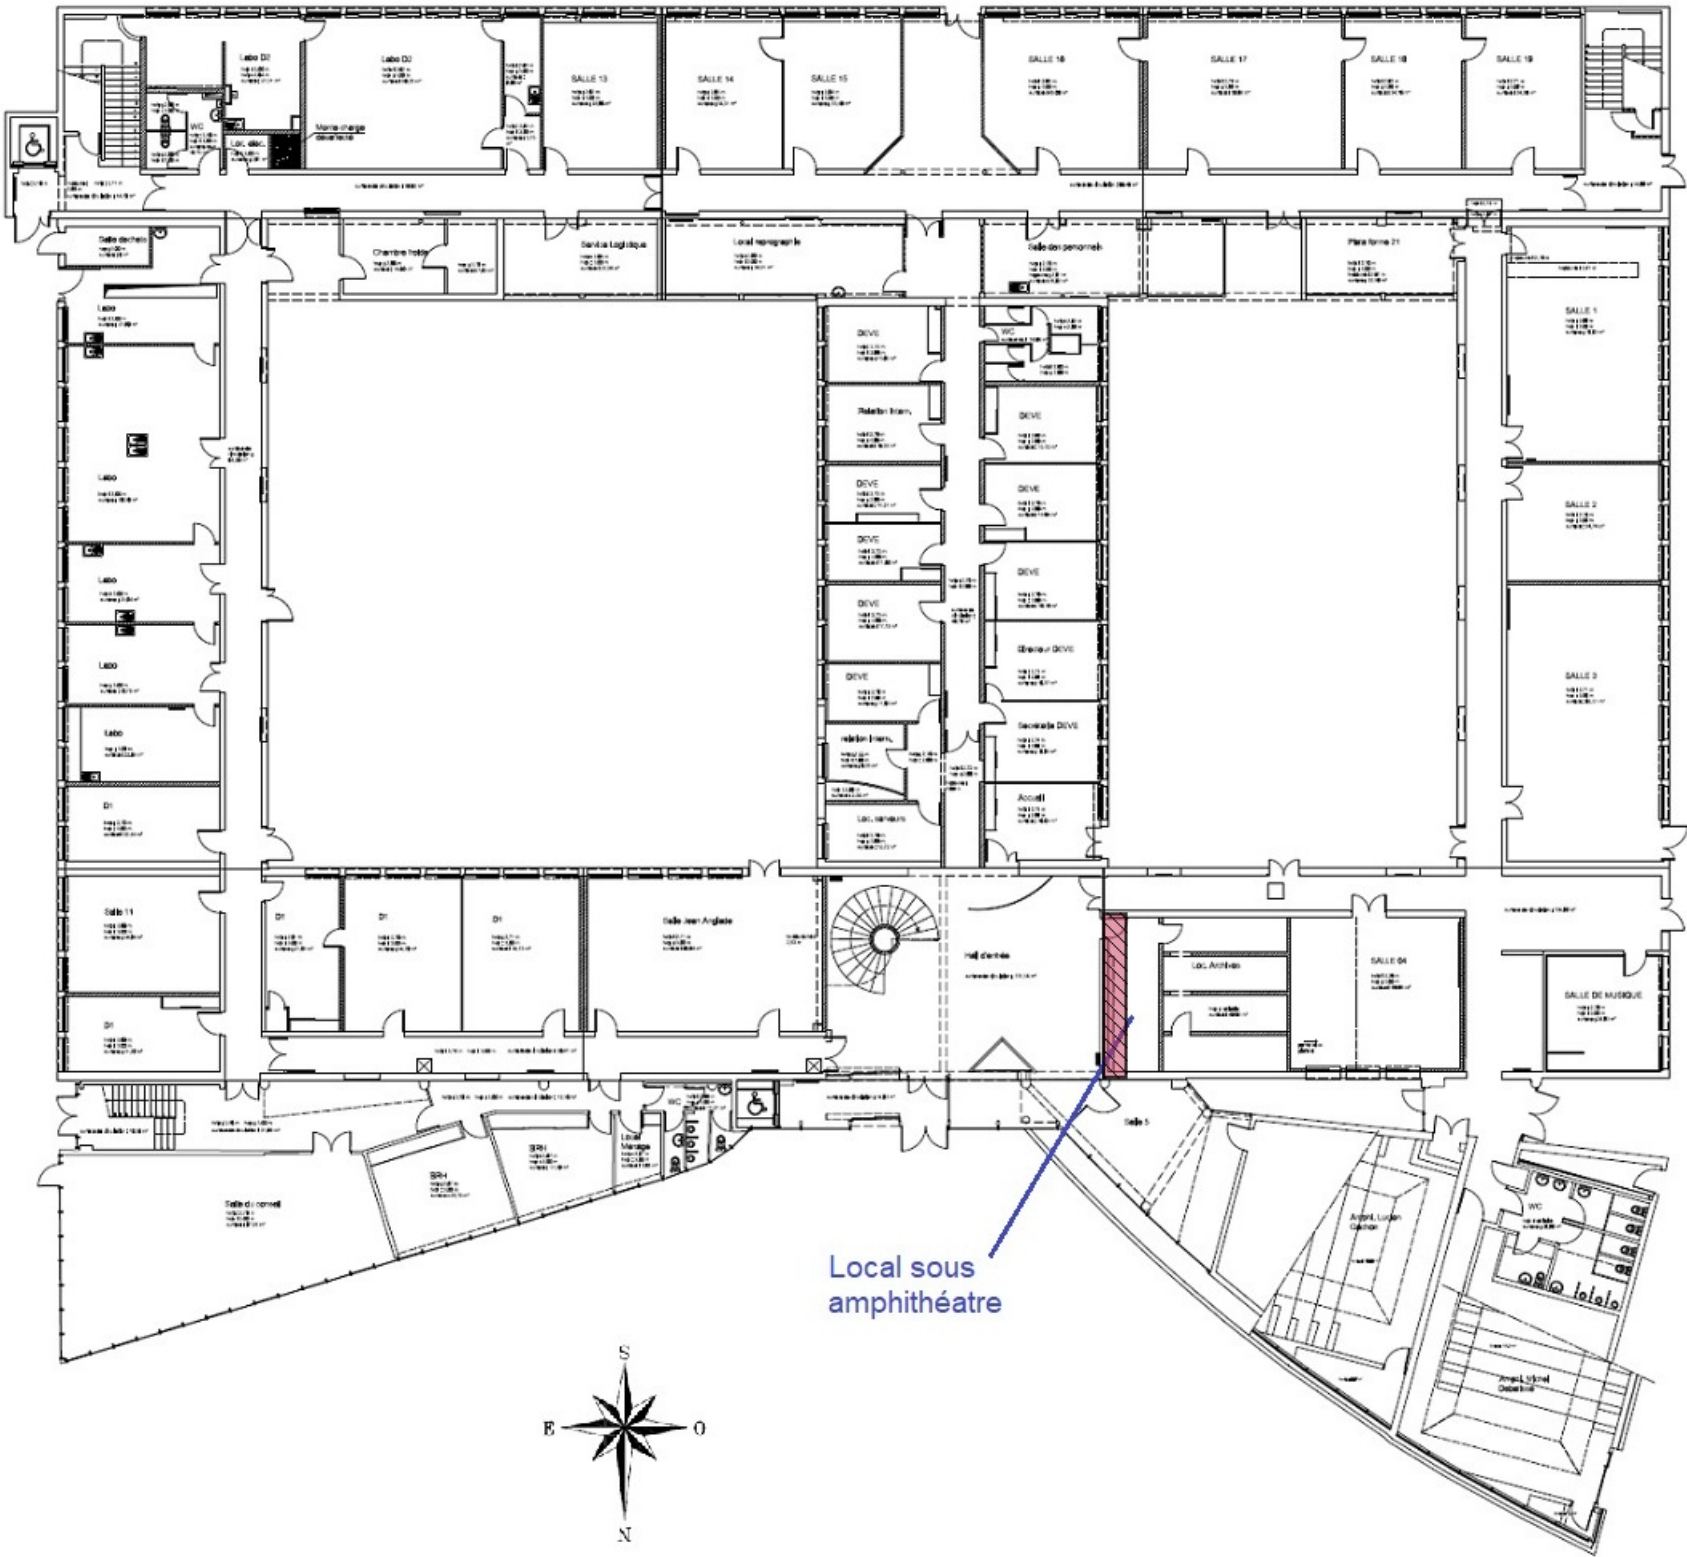
Planche de repérage usuel		5/12
BAT CENTRAL - Rez-de-chaussée		
Référence	AMIDTA-E3540972-2301	Version 1
Origine	Dekra diagnostic / HELENE DAMAY	
Adresse	89 Avenue de L Europe 63370 LEMPDES

Par décision	
a	Conduits (1) en fibres-ciment Local sous amphithéâtre Conduit horizontal au plafond

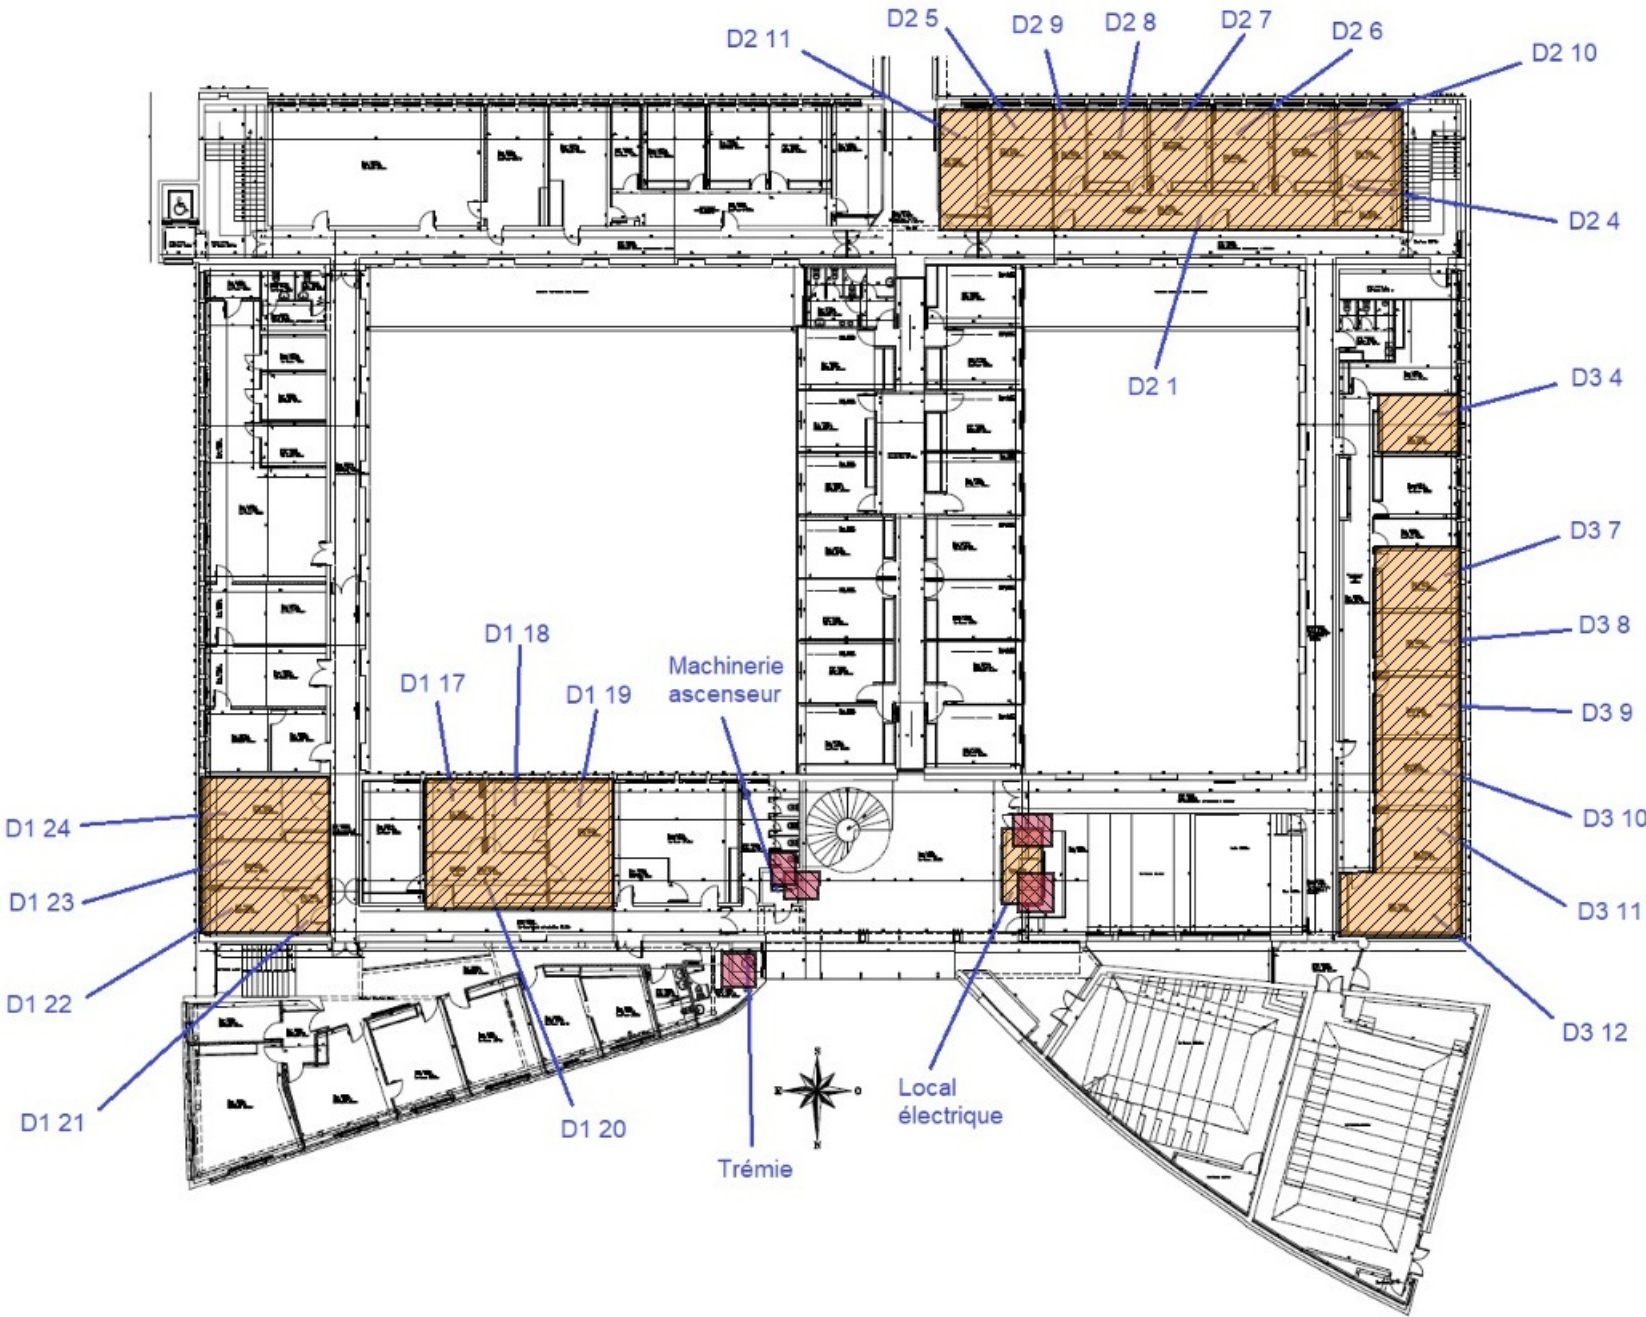
Par décision
a Dalles de sol Salle D.1 17 Sol
a Dalles de sol Salle D.1 18 Sol
a Dalles de sol Salle D.1 19 Sol
a Dalles de sol Salle D.1 20 Sol
a Dalles de sol Salle D.1 21 Sol
a Dalles de sol Salle D.1 22 Sol
a Dalles de sol Salle D.1 23 Sol
a Dalles de sol Salle D.1 24 Sol
a Dalles de sol Salle D.2 11 Sol
a Dalles de sol Salle D.2 5 Sol
a Dalles de sol Salle D.2 9 Sol
a Dalles de sol Salle D.2 8 Sol
a Dalles de sol Salle D.2 7 Sol
a Dalles de sol Salle D.2 6 Sol
a Dalles de sol Salle D.2 10 Sol
a Dalles de sol Salle D.2 4 Sol
a Dalles de sol Salle D.2 1 Sol
a Dalles de sol Salle D.3 4 Sol
a Dalles de sol Salle D.3 7 Sol
a Dalles de sol Salle D.3 8 Sol
a Dalles de sol Salle D.3 9 Sol
a Dalles de sol Salle D.3 10 Sol
a Dalles de sol Salle D.3 11 Sol
a Dalles de sol Salle D.3 12 Sol
a Dalles de sol Local électrique P36 Sol
a Conduits (1) en fibres-ciment Local électrique P36 Conduit vertical au plafond
a Conduits (1) en fibres-ciment Local électrique P36 Conduit vertical au sol

a Conduits (1) en fibres-ciment débouchant dans la verrière toiture Trémie ascenseur accueil Conduit d'aération au plafond
a Conduits (1) en fibres-ciment Machinerie ascenseur Conduit vertical (aération basse)
a Conduits (1) en fibres-ciment Machinerie ascenseur Conduit au plafond (aération haute)
