Rapport de mission de repérage des matériaux et produits contenant de l'amiante avant réalisation de travaux

Référence AMITRAV-E7277118-2501 24 juin 2025

Bien	Bâtiment agricole
Adresse	89 Avenue de L Europe 63370 LEMPDES
Référence Cadastreale	NC
Propriétaire	INSTITUT ENS SUPERIEUR ET RECH ASA — VETAGRO SUP 89 Avenue de L Europe 63370 LEMPDES
Demandeur	INSTITUT ENS SUPERIEUR ET RECH ASA — VETAGRO SUP 89 Avenue de L Europe 63370 LEMPDES

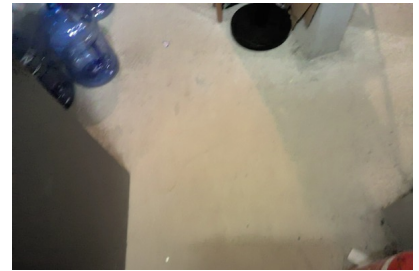
Prélèvement P020
Pièce RDC - Archives
Localisation Sol
Matériaux Béton + enduit
Date 11 juin 2025
Résultat Absence d'amiante
Commentaire

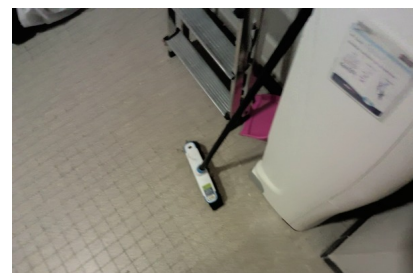
Prélèvement P021
Pièce RDC - Archives
Localisation Sol carrelage
Matériaux Carrelage + colle
Date 11 juin 2025
Résultat Absence d'amiante
Commentaire

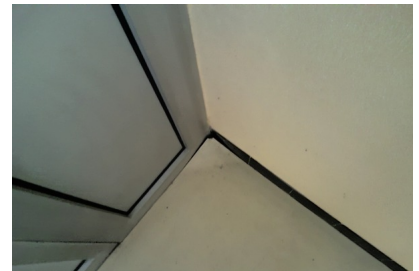
Prélèvement P040
Pièce RDC - Salle 9
Localisation Sol
Matériaux Colles bitumineuses + linoléum
Date 11 juin 2025
Résultat Présence d'amiante (matériaux concernés :)
Commentaire

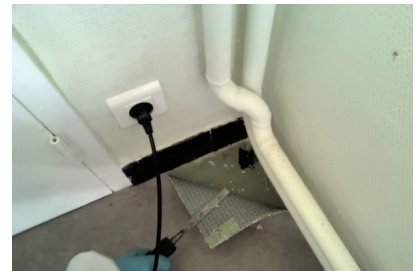
Prélèvement P064
Pièce RDC - Salle Jean Anglade
Localisation Sol
Matériaux Colles bitumineuses, Dalles de sol
Date 11 juin 2025
Résultat Présence d'amiante (matériaux concernés :)
Commentaire

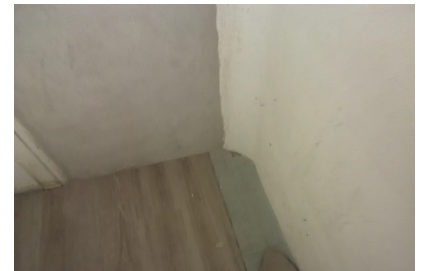
Prélèvement P011
Pièce Étage 1 - Local électrique
Localisation Sol
Matériaux Dalles de sols sous linoléum
Date 11 juin 2025
Résultat Présence d'amiante
Commentaire

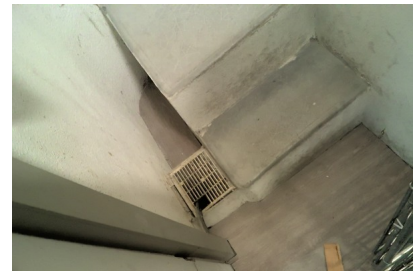
Prélèvement P015
Pièce Étage 1 - Local électrique
Localisation Conduit de ventilation
Matériaux Fibres ciment
Date 11 juin 2025
Résultat Présence d'amiante
Commentaire

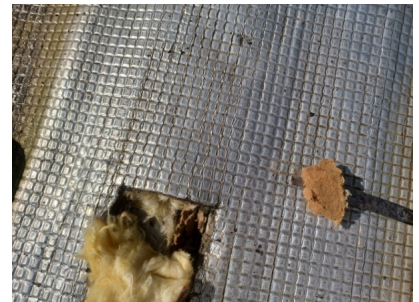
ZPSO P015
Pièce RDC - Archives
Localisation Conduit en fibres ciment
Matériaux
Date 24 juin 2025
Résultat Présence d'amiante
