# Diagnostic de structure

**AXI-5259**

**Réhabilitation du bâtiment principal du campus  
agronomique de VETAGRO**

REFERENCE	REDIGE PAR	VERIFIE PAR	DATE	V.	OBSERVATIONS
AXI-5259	Thomas VACHER	Théo GIACOMINO	30/07/2025	1

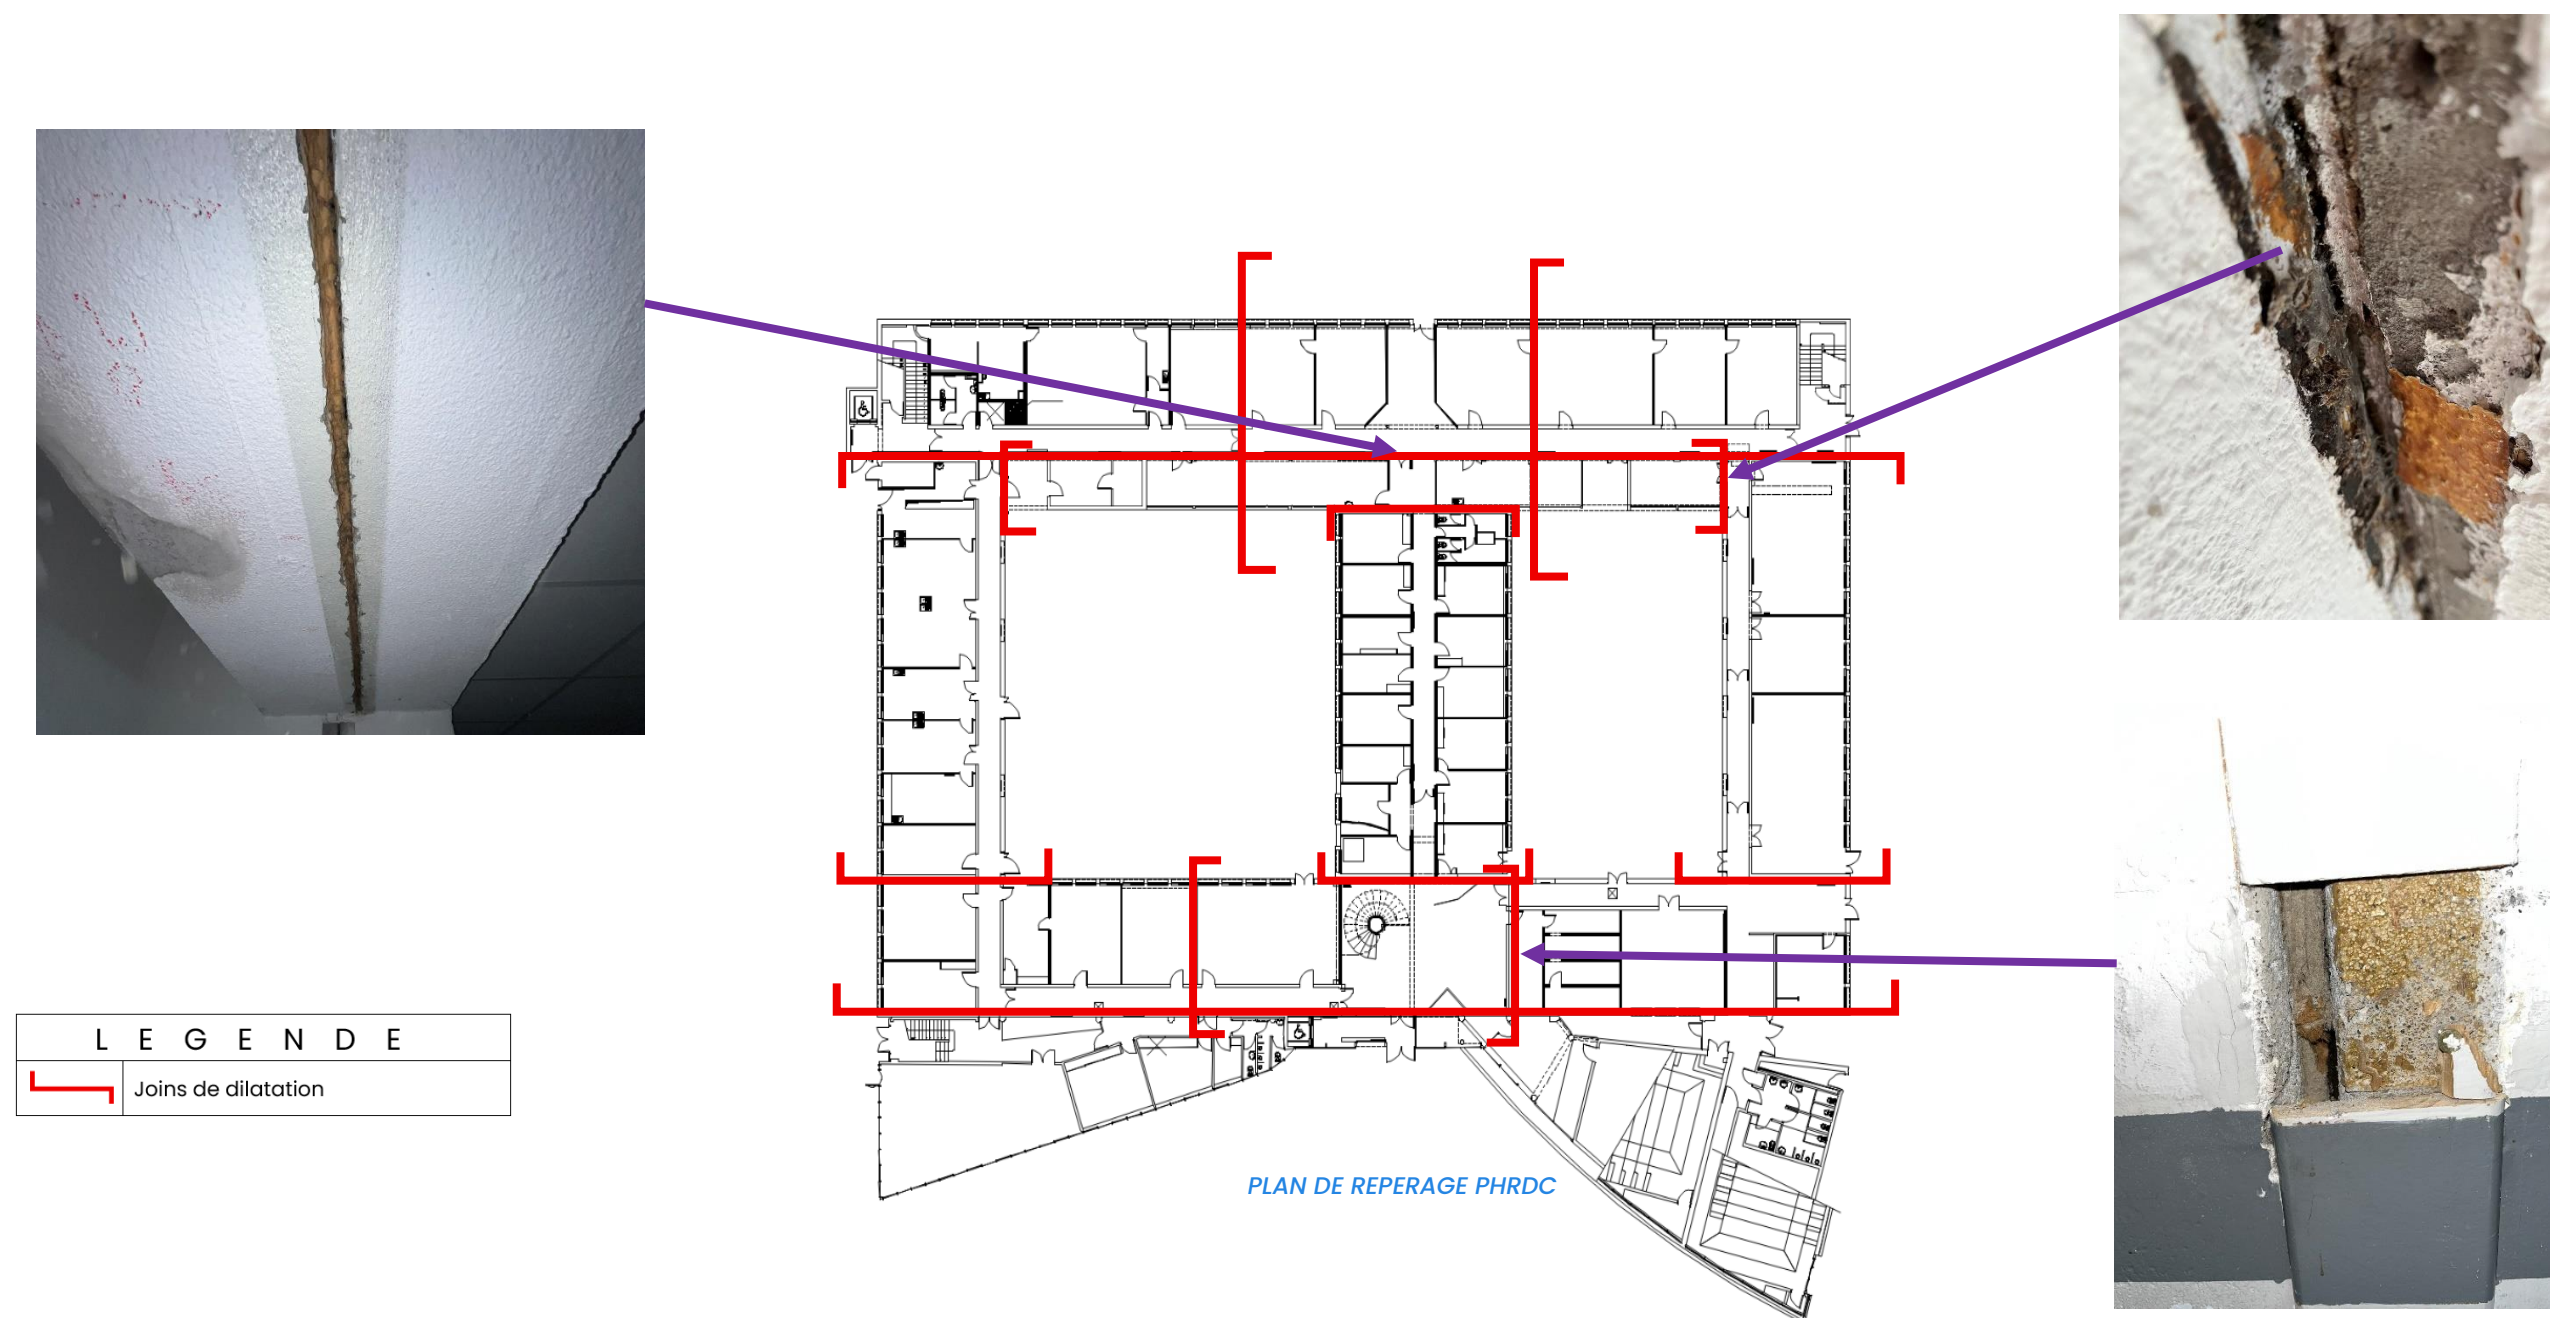
## 2.2.1 Joints de dilatation

Les hypothèses sur la répartition de joints de dilatation ont été confirmées lors de notre investigation. La présence d'un isolant entre les ouvrages a été révélée à plusieurs endroits, il se peut que cet élément soit présent sur l'ensemble du bâtiment initial.

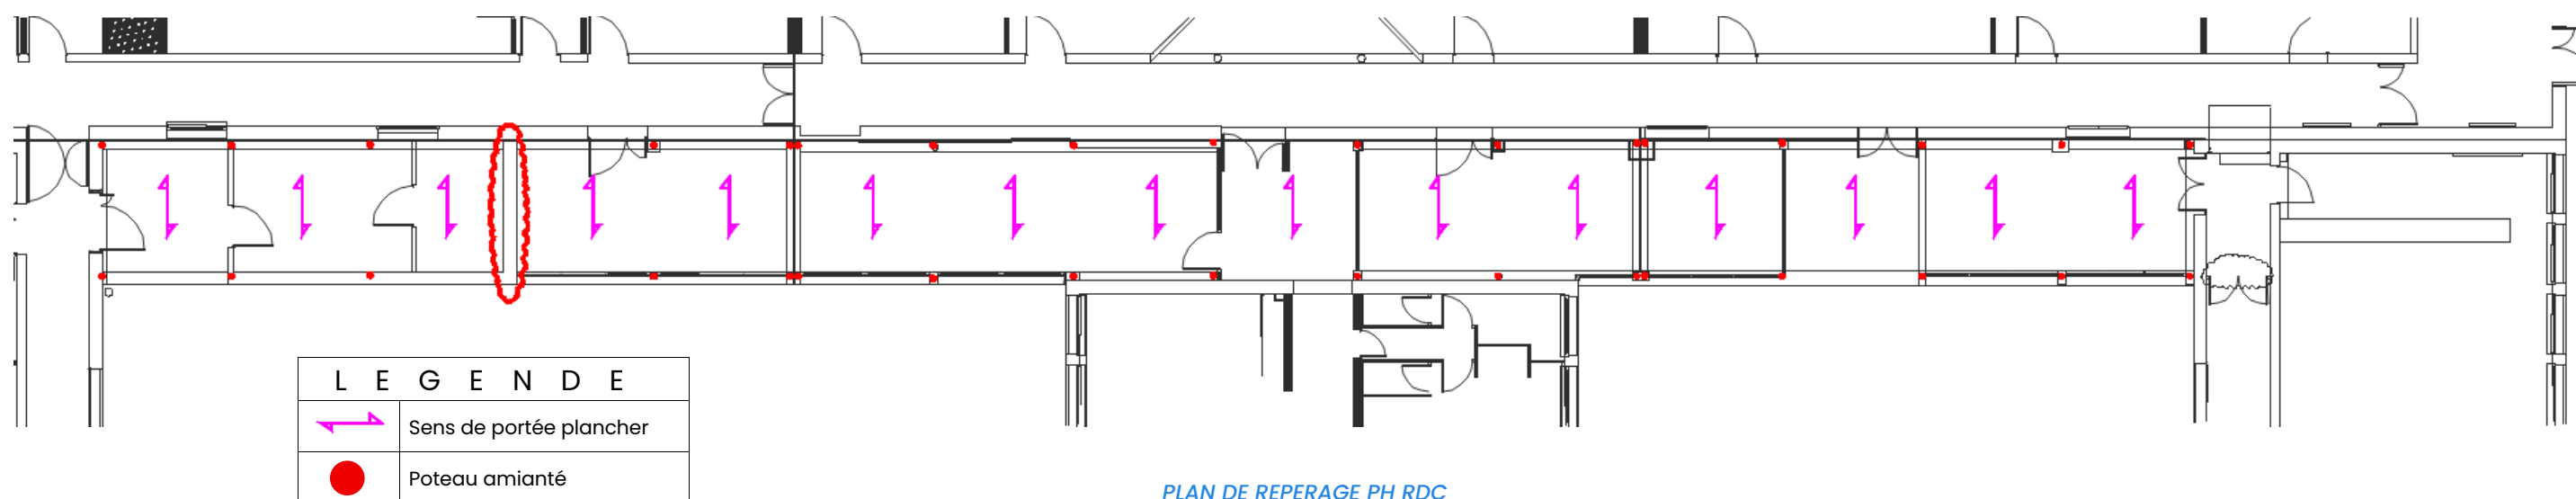
## 2.2.4 Zone cursive

Cette ancienne cursive est une structure poteau/poutre, indépendante du reste des édifices. Un joint de dilatation périphérique dissocie cet ouvrage des bâtiments adjacents.

Une étanchéité à base de rouleau bitumineux est présente en toiture.

Les locaux à destination de bureau ou d'espace commun comportent tous un faux-plafond en dalle 60x60. Un isolant en laine de verre a également été relevé

A noter que l'altimétrie du dégagement du R+1 et la cursive ne possède pas la même altimétrie

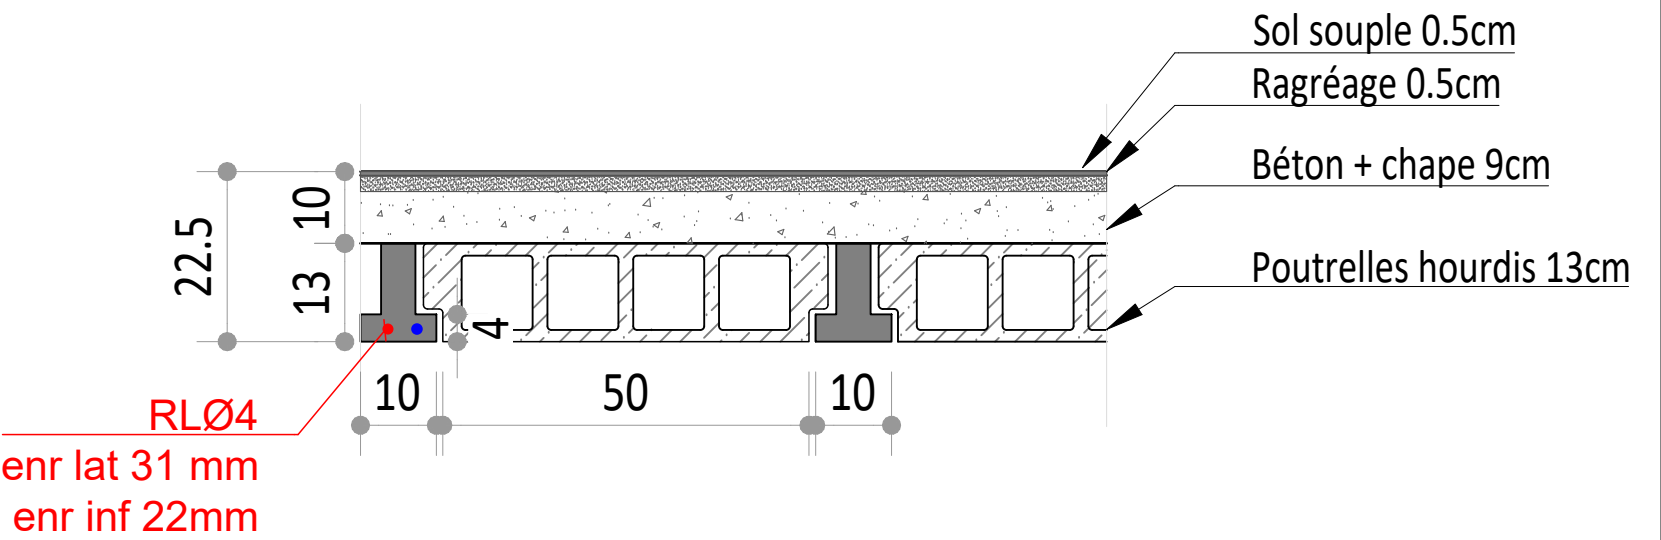
SPL1

Hauteur sous plafond= 2.73 m  
Hauteur sous dalle= 3.13m

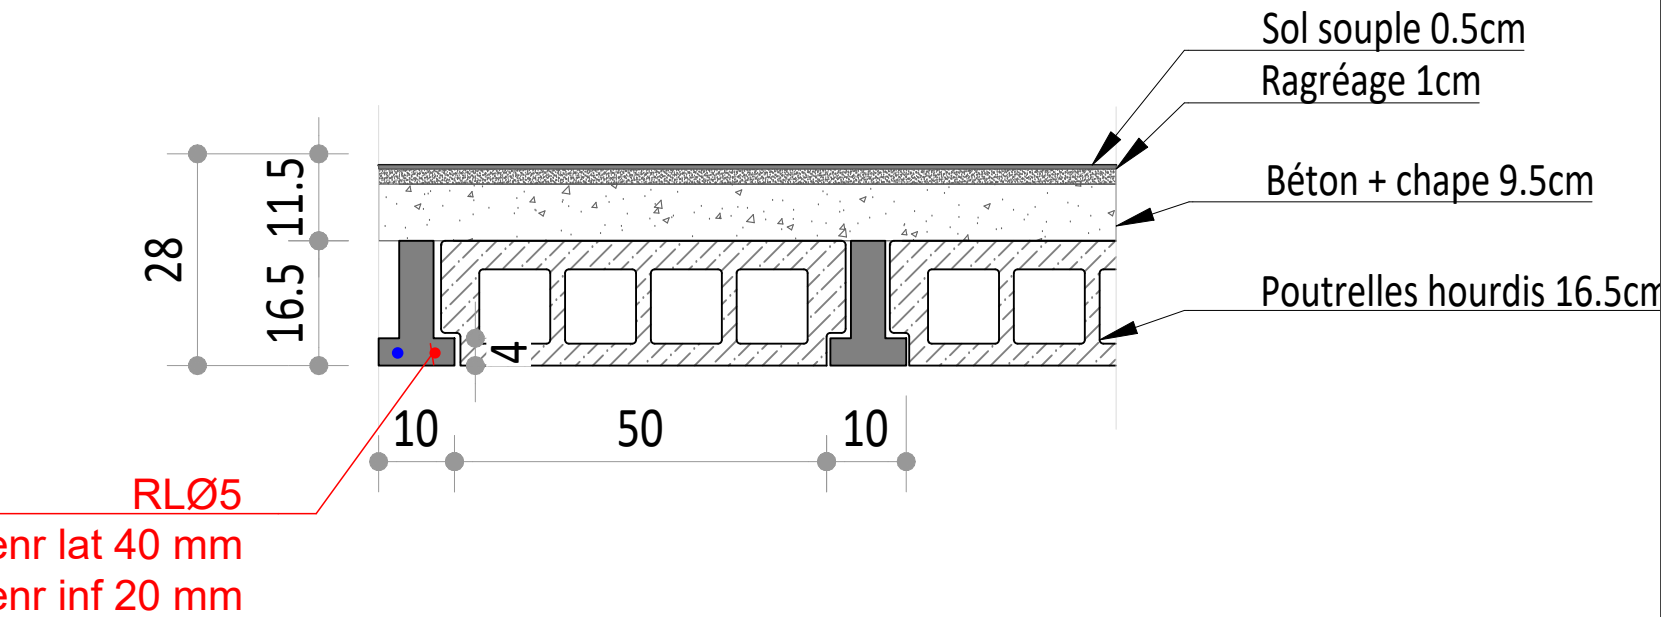
SPL2

Hauteur sous plafond= 2.72 m  
Hauteur sous dalle= 3.09m

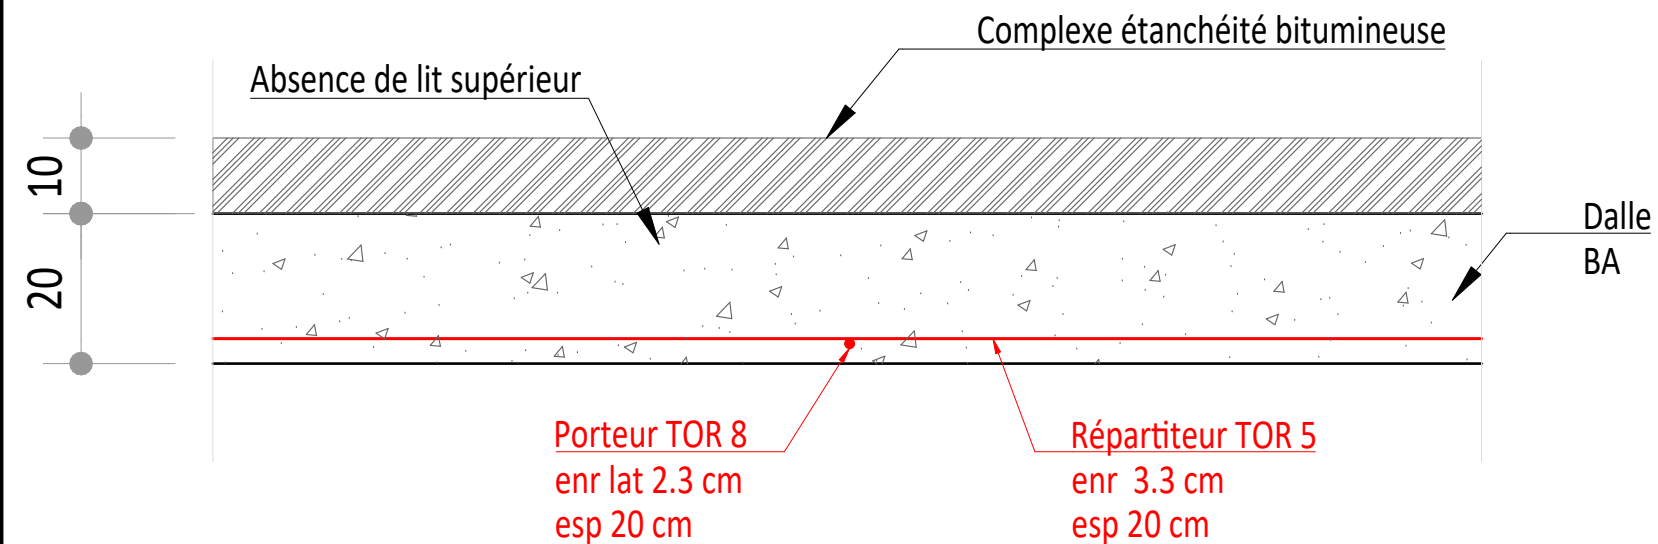
**SPL4**

Des aciers d'ouvrages investigués **présentaient de la rouille**.

Portée=3.01 m  
Hauteur sous dalle =3.15 m  
Hauteur sous faux-plafond= 2.6m  
Hauteur sous dalle= 3.44m

Acier corrodé

**Pas de nappe supérieure détectée**
