Pré-Rapport de repérage des matériaux et produits contenant de l'amiante avant démolition d'un immeuble bâti

Nom du site : Casterneau

BATIMENT 1 --- CASTERNEAU
Rue de Casterneau
44000 NANTES

Numéro d'affaire : 22646245
Référence du rapport : 22646245/S3.30.3.rev1.R
Annule et remplace : 22646245/S3.30.3.rev1.R en date du 26/07/2024
Rédigé le : 20/09/2024
Par l'opérateur de repérage : Andreas LEROUX
Date de la commande : 03/06/2024

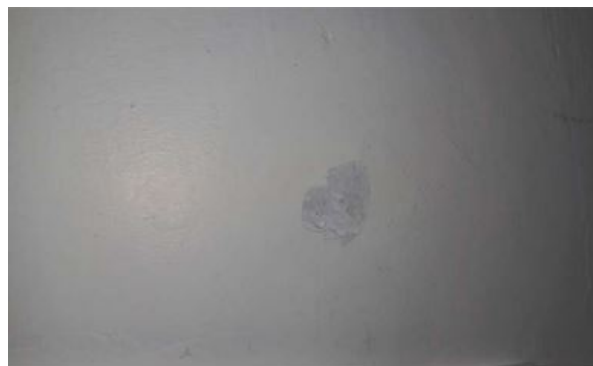
Déclaré - : BATIMENT 1 / R+1 / ESC 1 - Enduit- (Présence d'amiante)

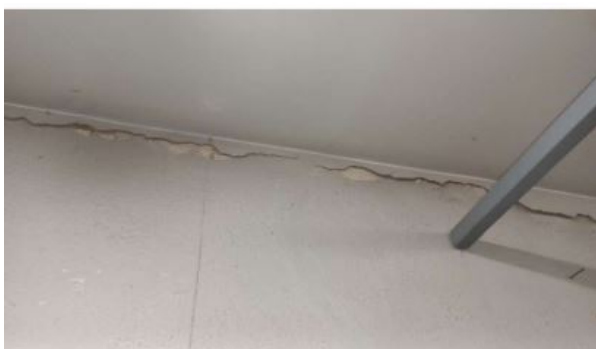
Déclaré - : BATIMENT 1 / R+2 / ARCHIVES 2 - Enduit- (Présence d'amiante)

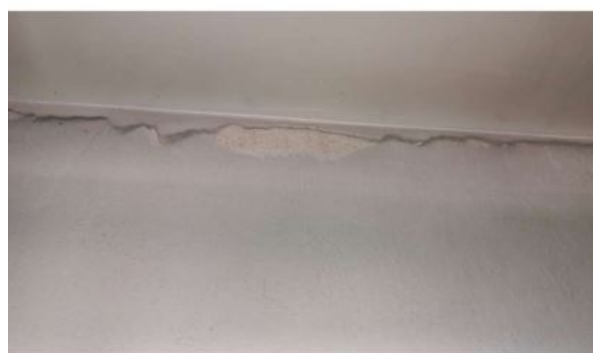
Déclaré - : BATIMENT 1 / R+3 / ARCHIVES 1 - Enduit- (Présence d'amiante)

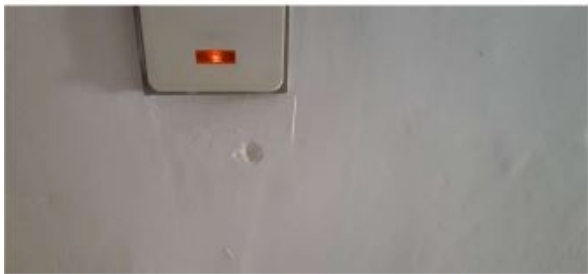
Déclaré - : BATIMENT 1 / R+3 / ARCHIVES 2 - Enduit- (Présence d'amiante)

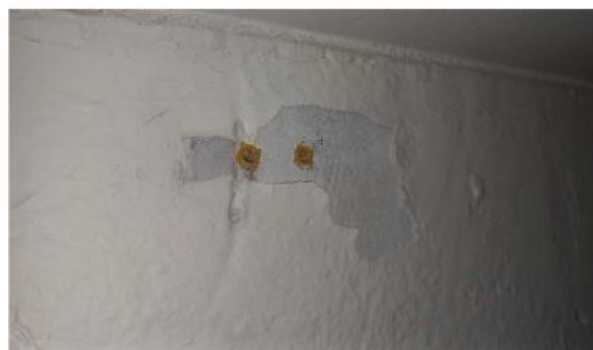
Déclaré - : BATIMENT 1 / R+1 / ARCHIVES 2 - Enduit- (Présence d'amiante)
