CENTRE DES ARCHIVES  
DIPLOMATIQUES  
DE NANTES

- B Â T I M E N T 1 -

ETUDE DE DIAGNOSTIC  
STRUCTUREL DE L'EDIFICE

N A N T E S - O C T O B R E 2 0 2 4 - v A

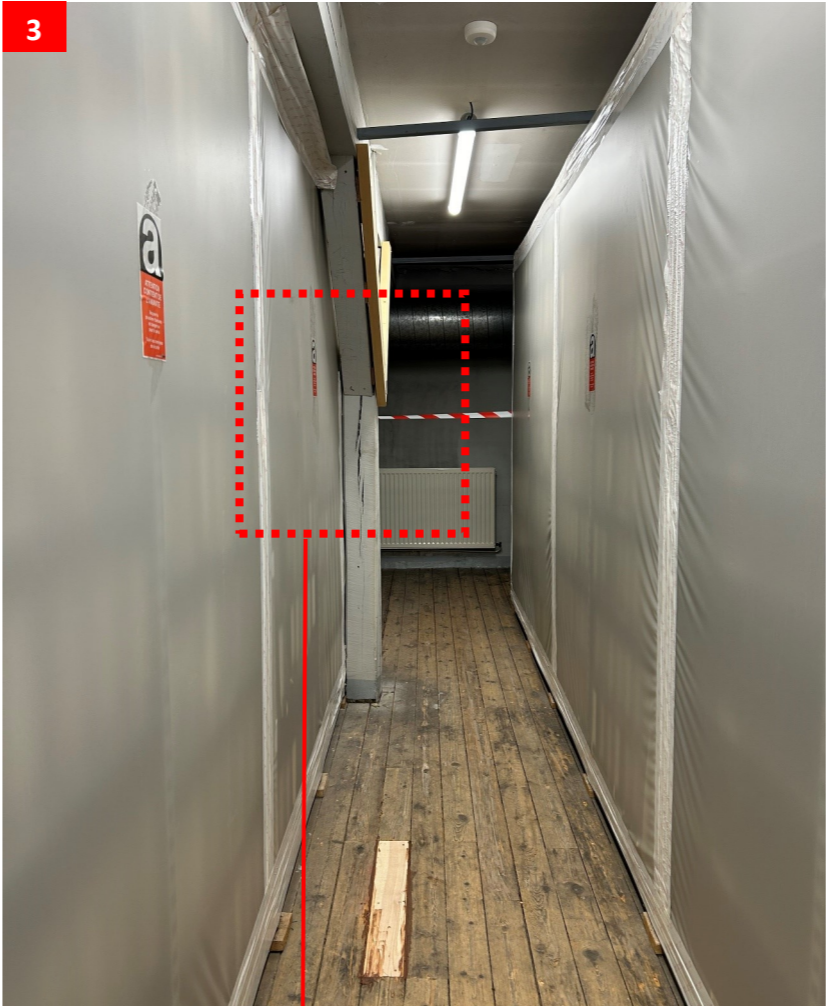
Poteau ayant été renforcés afin de limiter les efforts de torsion et les déformations axiales. Présence d'une importante gerce qui limite la capacité portante.

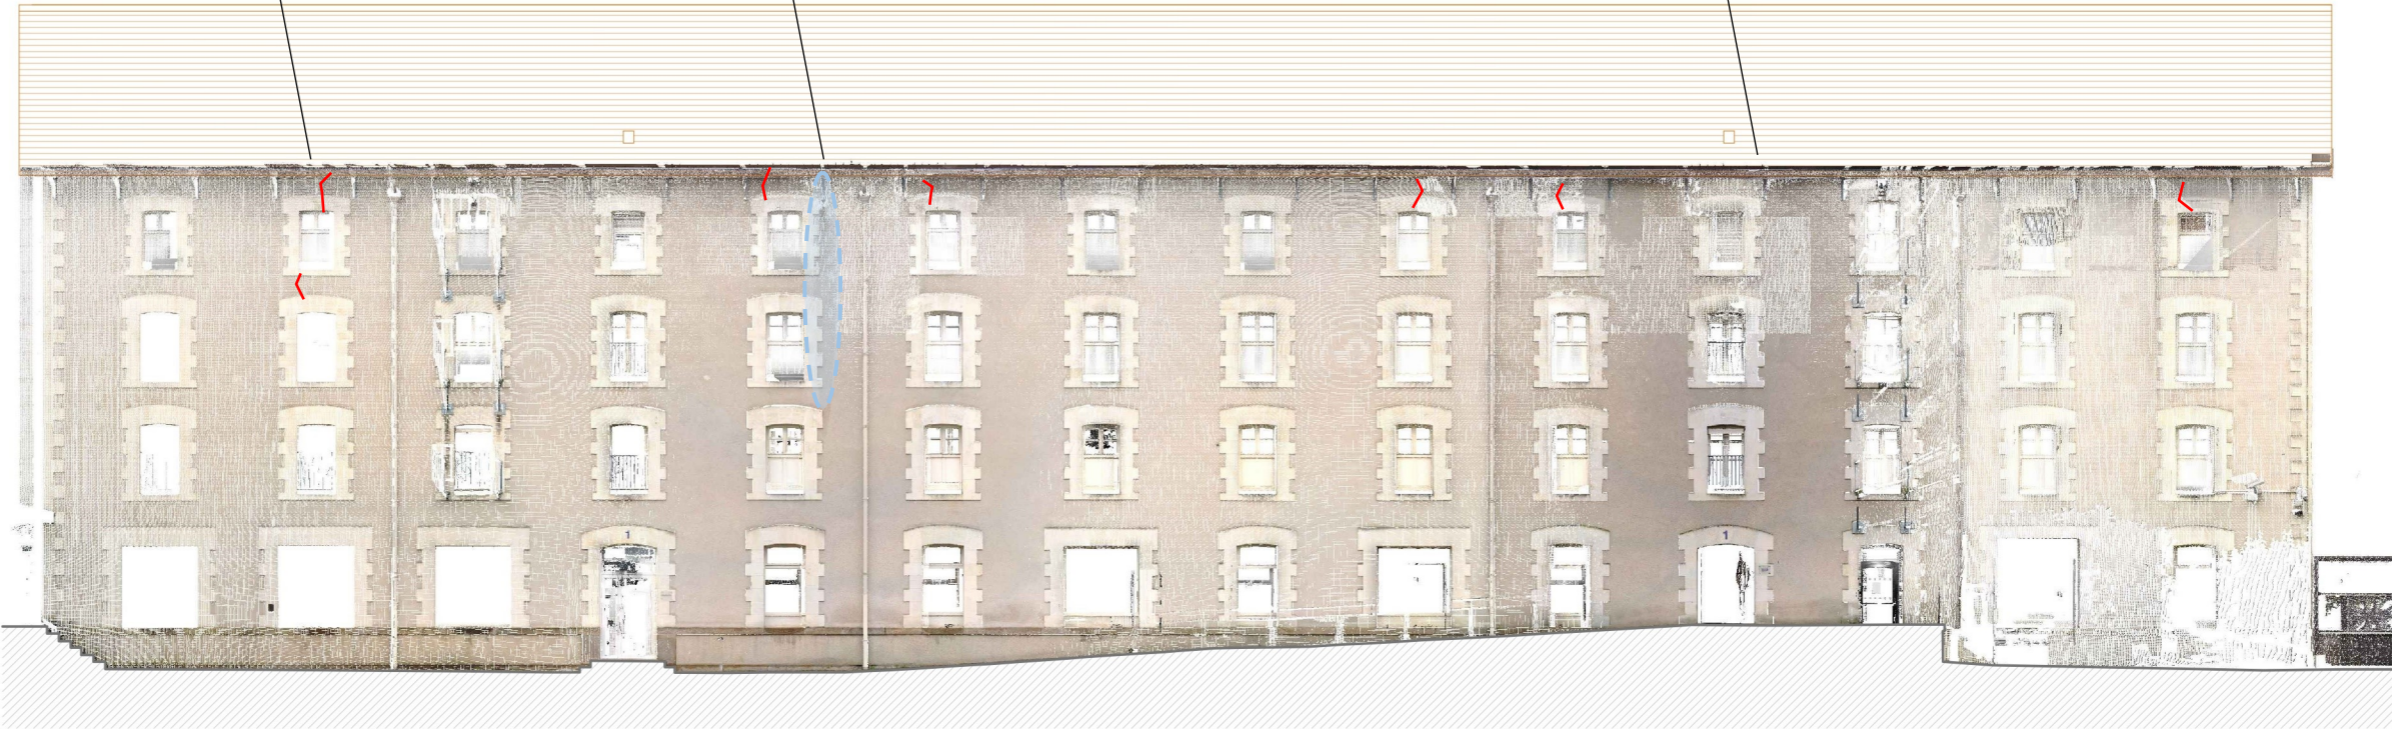
3.1 - DOCUMENTS GRAPHIQUES - ELEVATION SUD-EST - éch. 1/200  
ETAT ACTUEL AVEC ANNOTATIONS DES PATHOLOGIES CONSTATÉES

Les pathologies visibles en façades (fissuration au-dessus des claveaux et ouverture de joints de claveaux) sont situées quasiment toutes au dernier niveau sous l'arase sous couverture.

En intérieur des fissurations sont également visibles en correspondance mais aussi sur d'autres baies où seul le parement intérieur est affecté.

A chaque niveau des fissurations et ouvertures de joints de claveaux sont constatées sur plus de la moitié des baies sans être constatées en extérieur

On constate que des fissures ont été traitées anciennement et se sont réouvertes sans doute parce qu'elles n'ont pas été comblées en profondeur.

Fissurations visibles au niveau haut de la façade, entre les sa-  
blières et les linteaux des fenêtres.  
Ouverture des joints des claveaux  
des arcs.

Coulures d'eau sur la fa-  
çade pouvant mener à une  
humidification importante  
des maçonneries

Coulures brunes sous les barres  
de consoles du débord de toit liées  
à des infiltrations d'eaux part la  
couverture ou par les zingueries

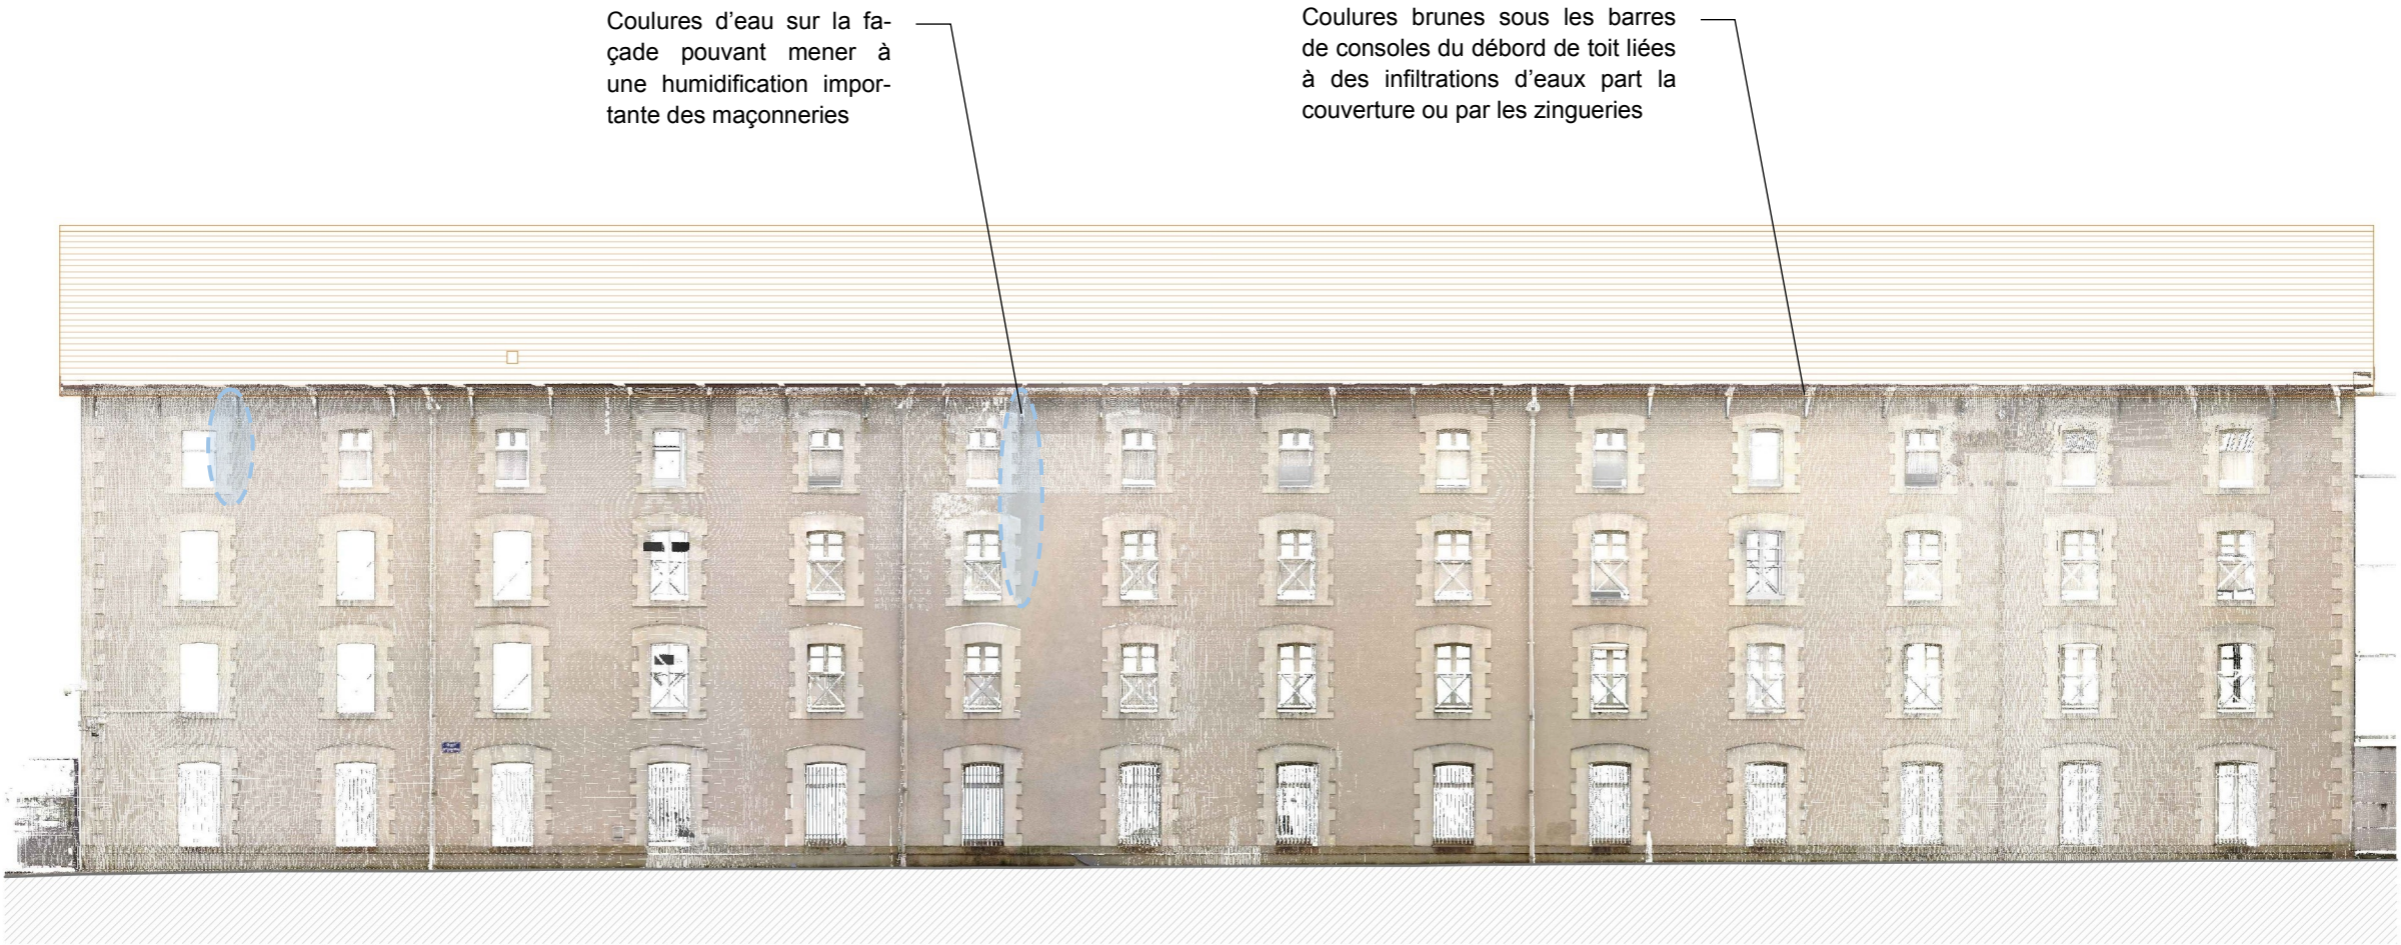
3.2 - DOCUMENTS GRAPHIQUES - ELEVATION NORD-OUEST - éch. 1/200  
ETAT ACTUEL AVEC ANNOTATIONS DES PATHOLOGIES CONSTATÉES

Le bâtiment mesure 60m de long et ne possède aucun joint de dilatation et à l'époque de la construction ancienne des chaînages métalliques ou béton armé n'étaient pas mis en oeuvre comme cela s'est pratiqué ultérieurement.  
Le retrait naturel de la maçonnerie au cours des siècles s'est donc traduit par des fissurations.

Les pénétrations d'eau par les défauts des ouvrages de toiture / zinguerie (traces de coulure) ont accentué le phénomène avec des variations plus grandes du taux d'humidité au coeur de la maçonnerie suivant le comportement du mortier de liaison et les variations de sa plasticité.

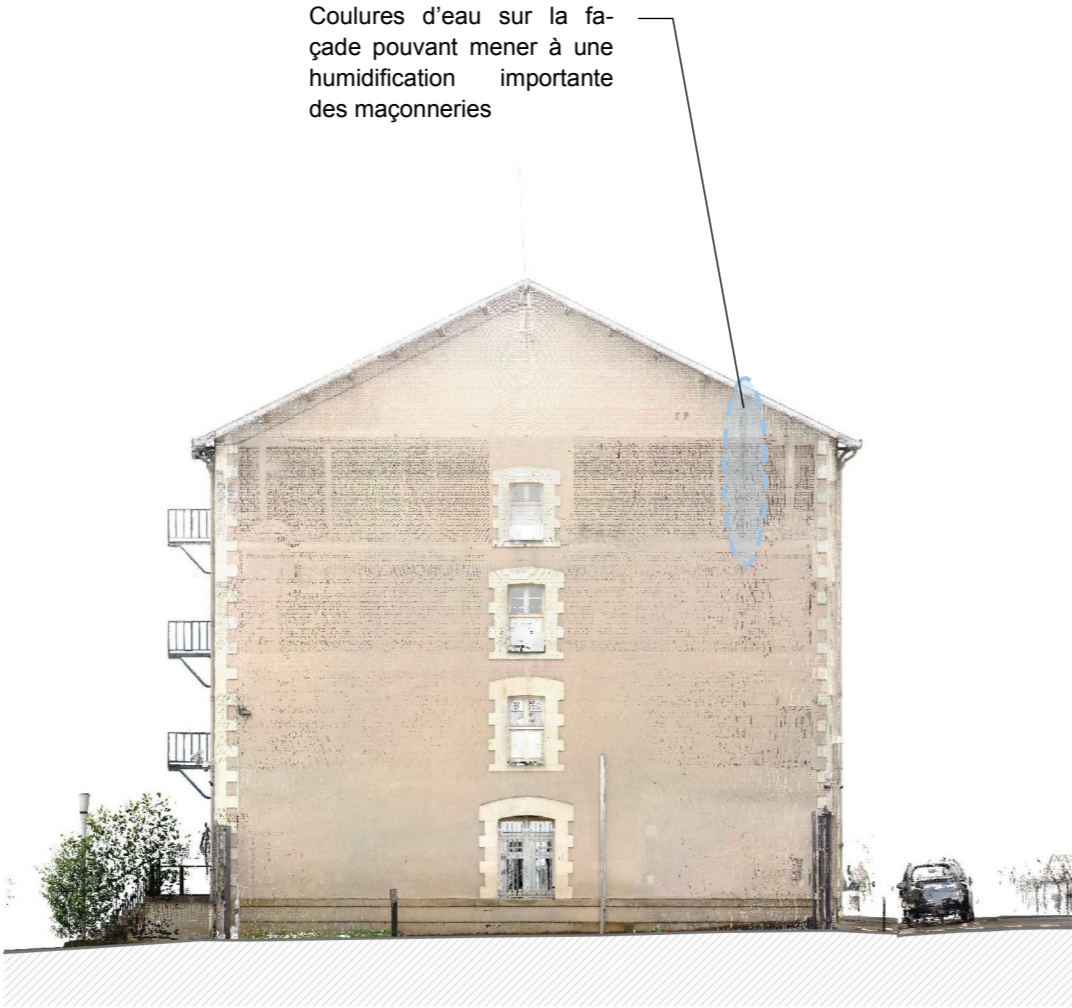
3.3 - DOCUMENTS GRAPHIQUES - ELEVATION NORD-EST- éch. 1/200  
ETAT ACTUEL AVEC ANNOTATIONS DES PATHOLOGIES CONSTATÉES

Coulures d'eau sur la façade pouvant mener à une humidification importante des maçonneries

En intérieur les zones de décollement de peinture sont causées par cette variation d'humidité dans le mur.

L'enduit de façade est vraisemblablement trop serré et étanche à la vapeur d'eau et bloque la respiration naturelle de la maçonnerie vers l'extérieur.

On remarque certaines zones où décollement et fine fissuration se font à la jonction entre maçonnerie de moellons et jambages de baie en pierres de taille.

Dans les zones de bureaux les façades ont été doublées et aucune tache d'humidité n'est visible sur les doublages.

Des fines fissurations inclinées à 45° sont visibles à certains corbeaux pierre soutenant les poutres bois de plancher.

Elles ont été causées par le tassement de la maçonnerie en dessous du fait d'une compression et contrainte induite plus importante sous la charge concentrée.

Les autres trumeaux entre baies ne sont pas affectés.

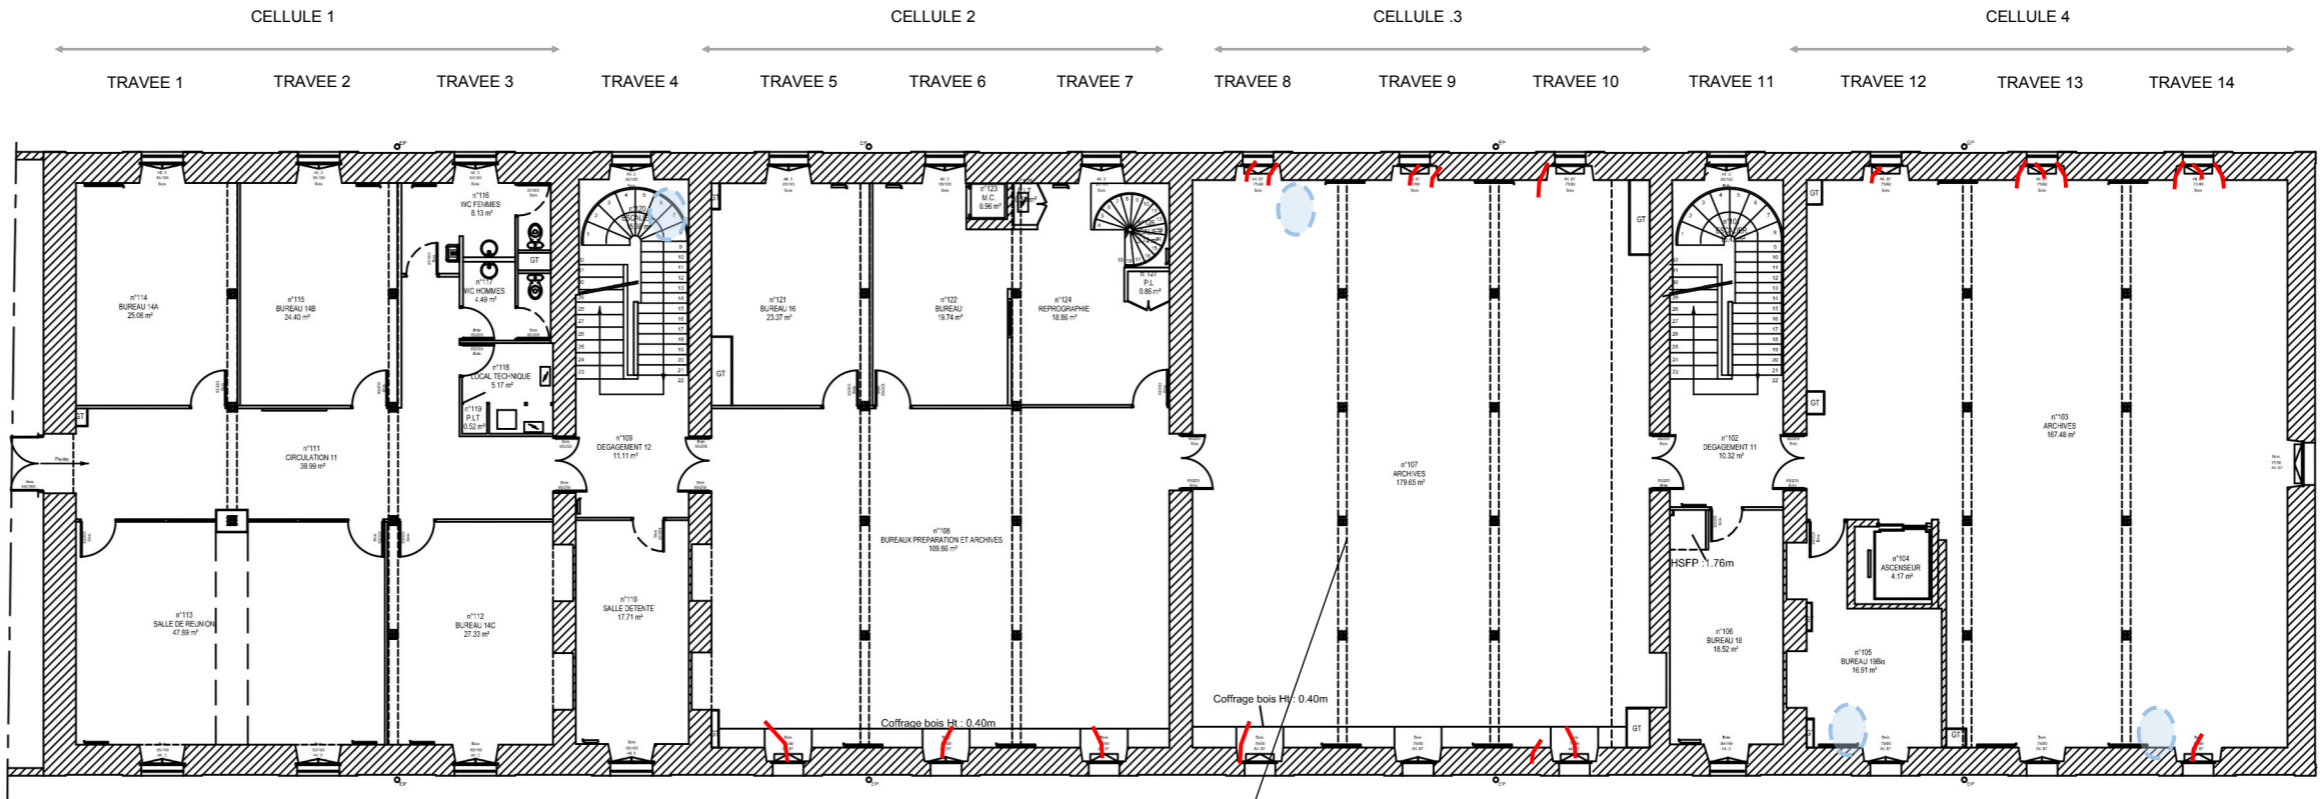
3.5 - DOCUMENTS GRAPHIQUES - PLAN DU PREMIER ETAGE- éch. 1/200  
ETAT ACTUEL AVEC ANNOTATIONS DES PATHOLOGIES CONSTATÉES

Importantes gerces sur les poteaux du premier étage (1 à 2,5cm)

- Les poteaux du R+1 seront également repris par couturage.
- La rotation des semelles est généralement limitée et peut rester en l'état ; dans le cas contraire, il sera possible de faire une rotation du poteau en pied après découpe du tenon qui l'assemble à la poutre.

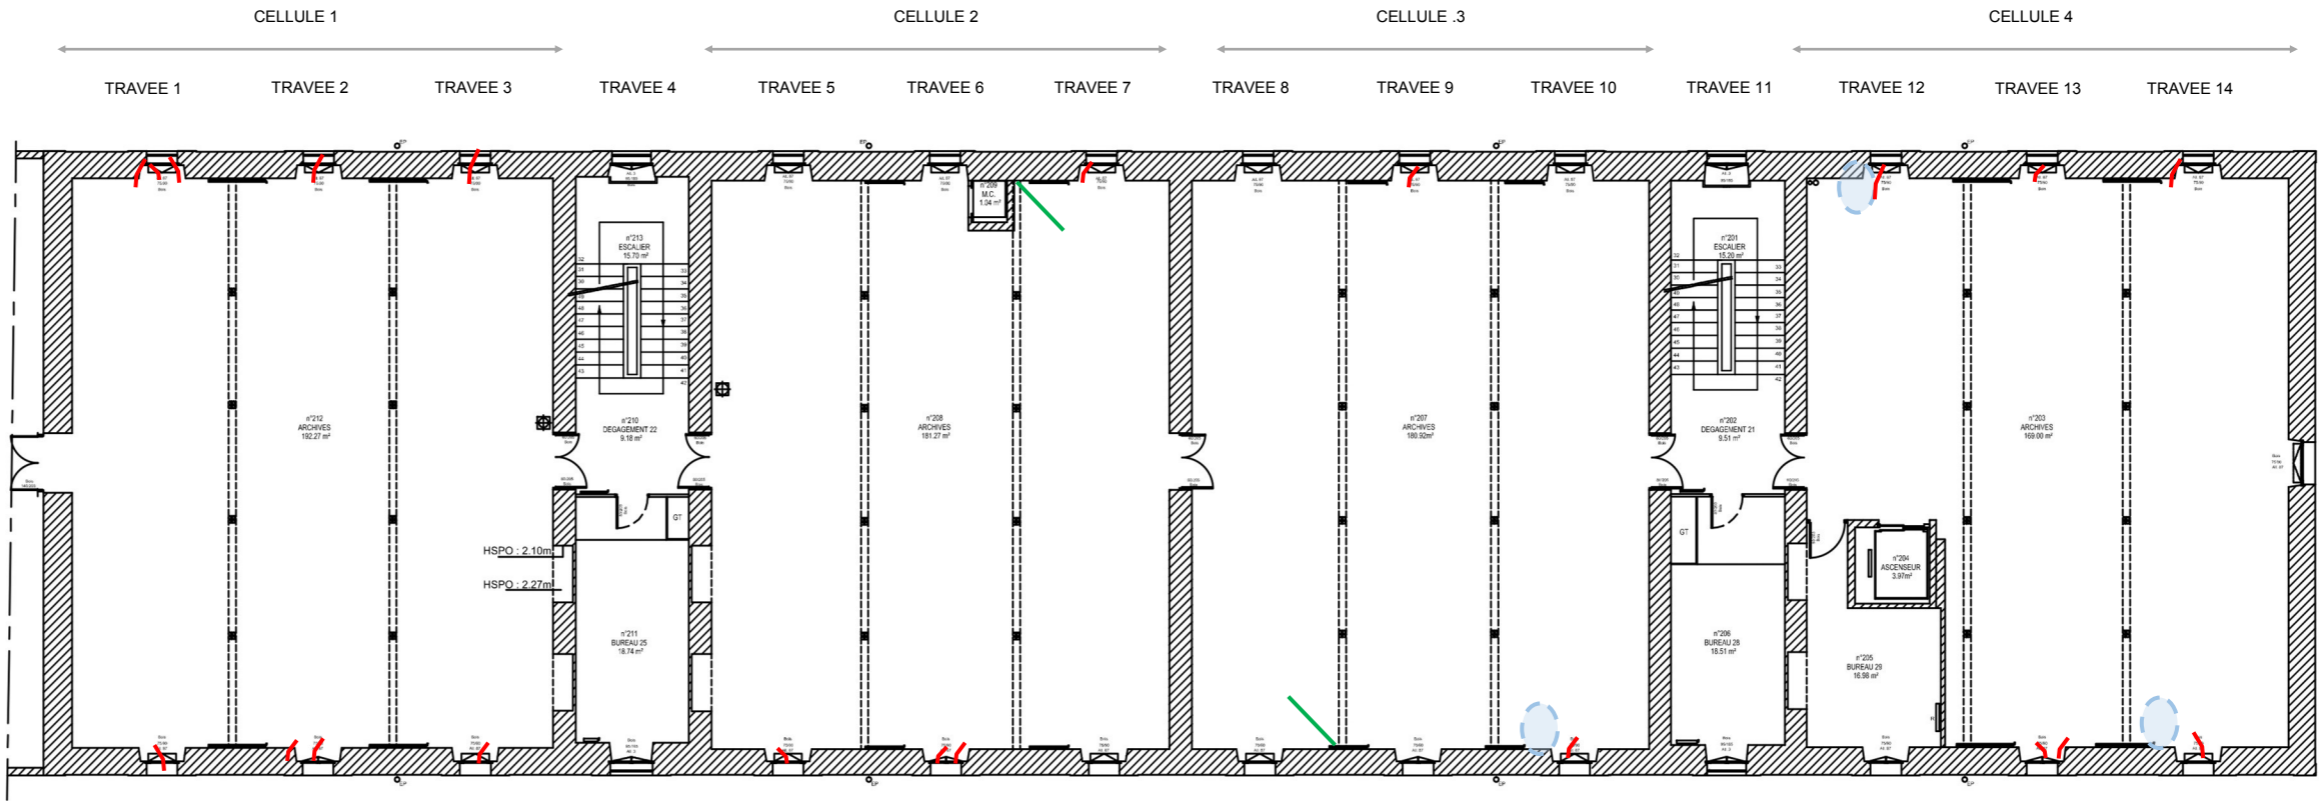
3.6 - DOCUMENTS GRAPHIQUES - PLAN DU SECOND ETAGE - éch. 1/200  
ETAT ACTUEL AVEC ANNOTATIONS DES PATHOLOGIES CONSTATÉES

Ligne de fissuration à 45° en dessous du corbeau en pierre de taille d'appui de la poutre de plancher

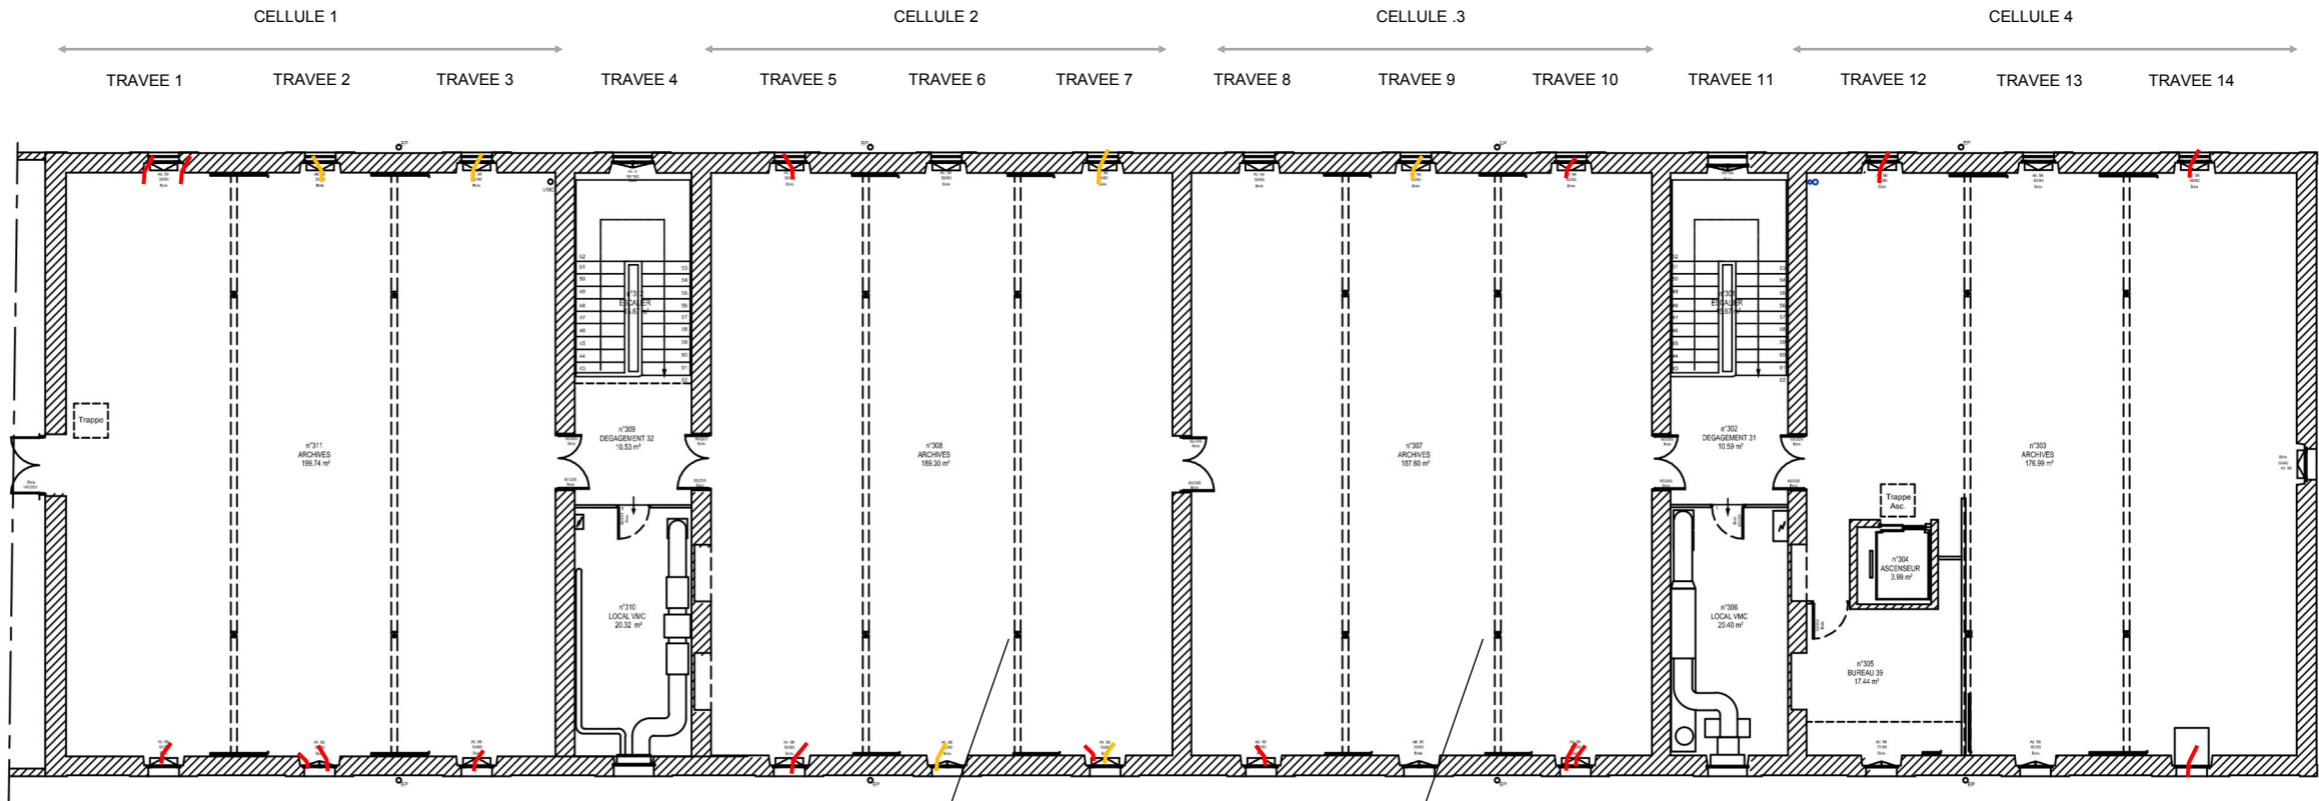
3.7 - DOCUMENTS GRAPHIQUES - PLAN DU TROISIEME ETAGE - éch. 1/200  
ETAT ACTUEL AVEC ANNOTATIONS DES PATHOLOGIES CONSTATÉES

Importantes gerces sur les poteaux du troisième étage (1 à 2,5cm)

- Le poteau gercé du R+3 a été consolidé par des bois rapportés. La solution définitive consistera à réaliser un couturage de la section par un dispositif adapté (vis spéciales SFS) ou à changer le poteau.

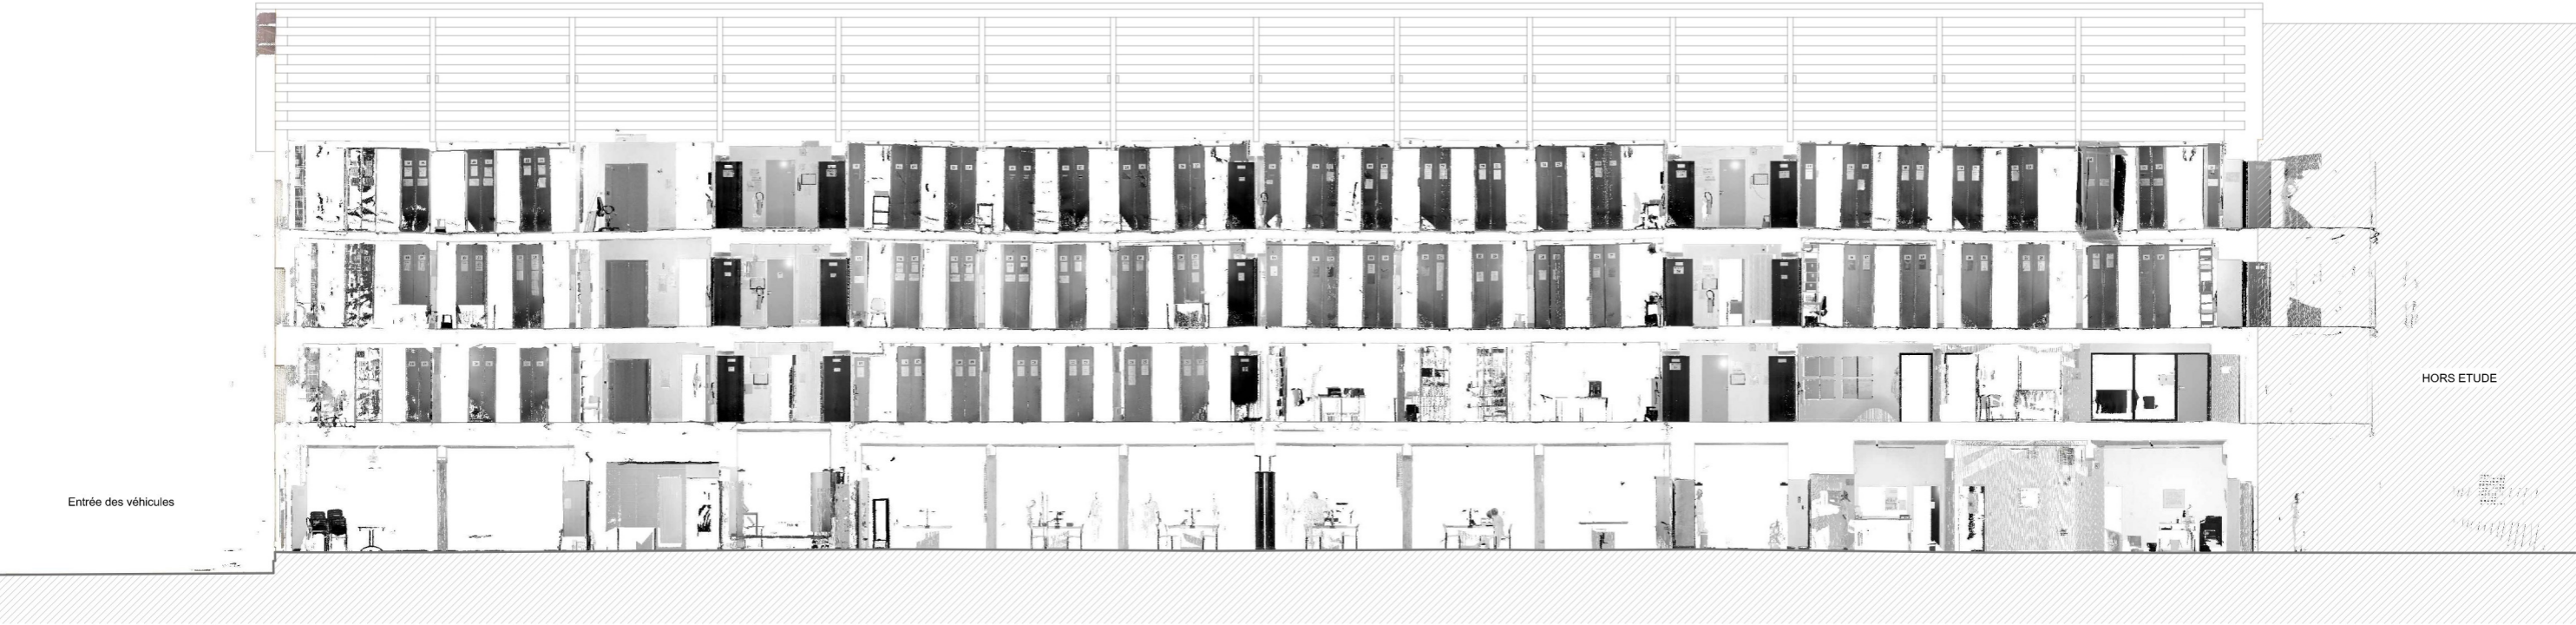
3.8 - DOCUMENTS GRAPHIQUES - COUPE LONGITUDINALE AA VERS SE - éch. 1/200  
ETAT ACTUEL AVEC ANNOTATIONS DES PATHOLOGIES CONSTATÉES

La charpente est constituée de fermes latines et pannes portant directement le voligeage et la tuile.  
Elle est globalement en bon état.

On observe sur une des poutres un renfort par plaques métalliques au point d'appui sur le mur ; ce renfort provient très probablement de la reprise d'une zone de bois nécrosée à la suite d'infiltrations d'eau causées par un défaut d'étanchéité de la zinguerie de couverture.

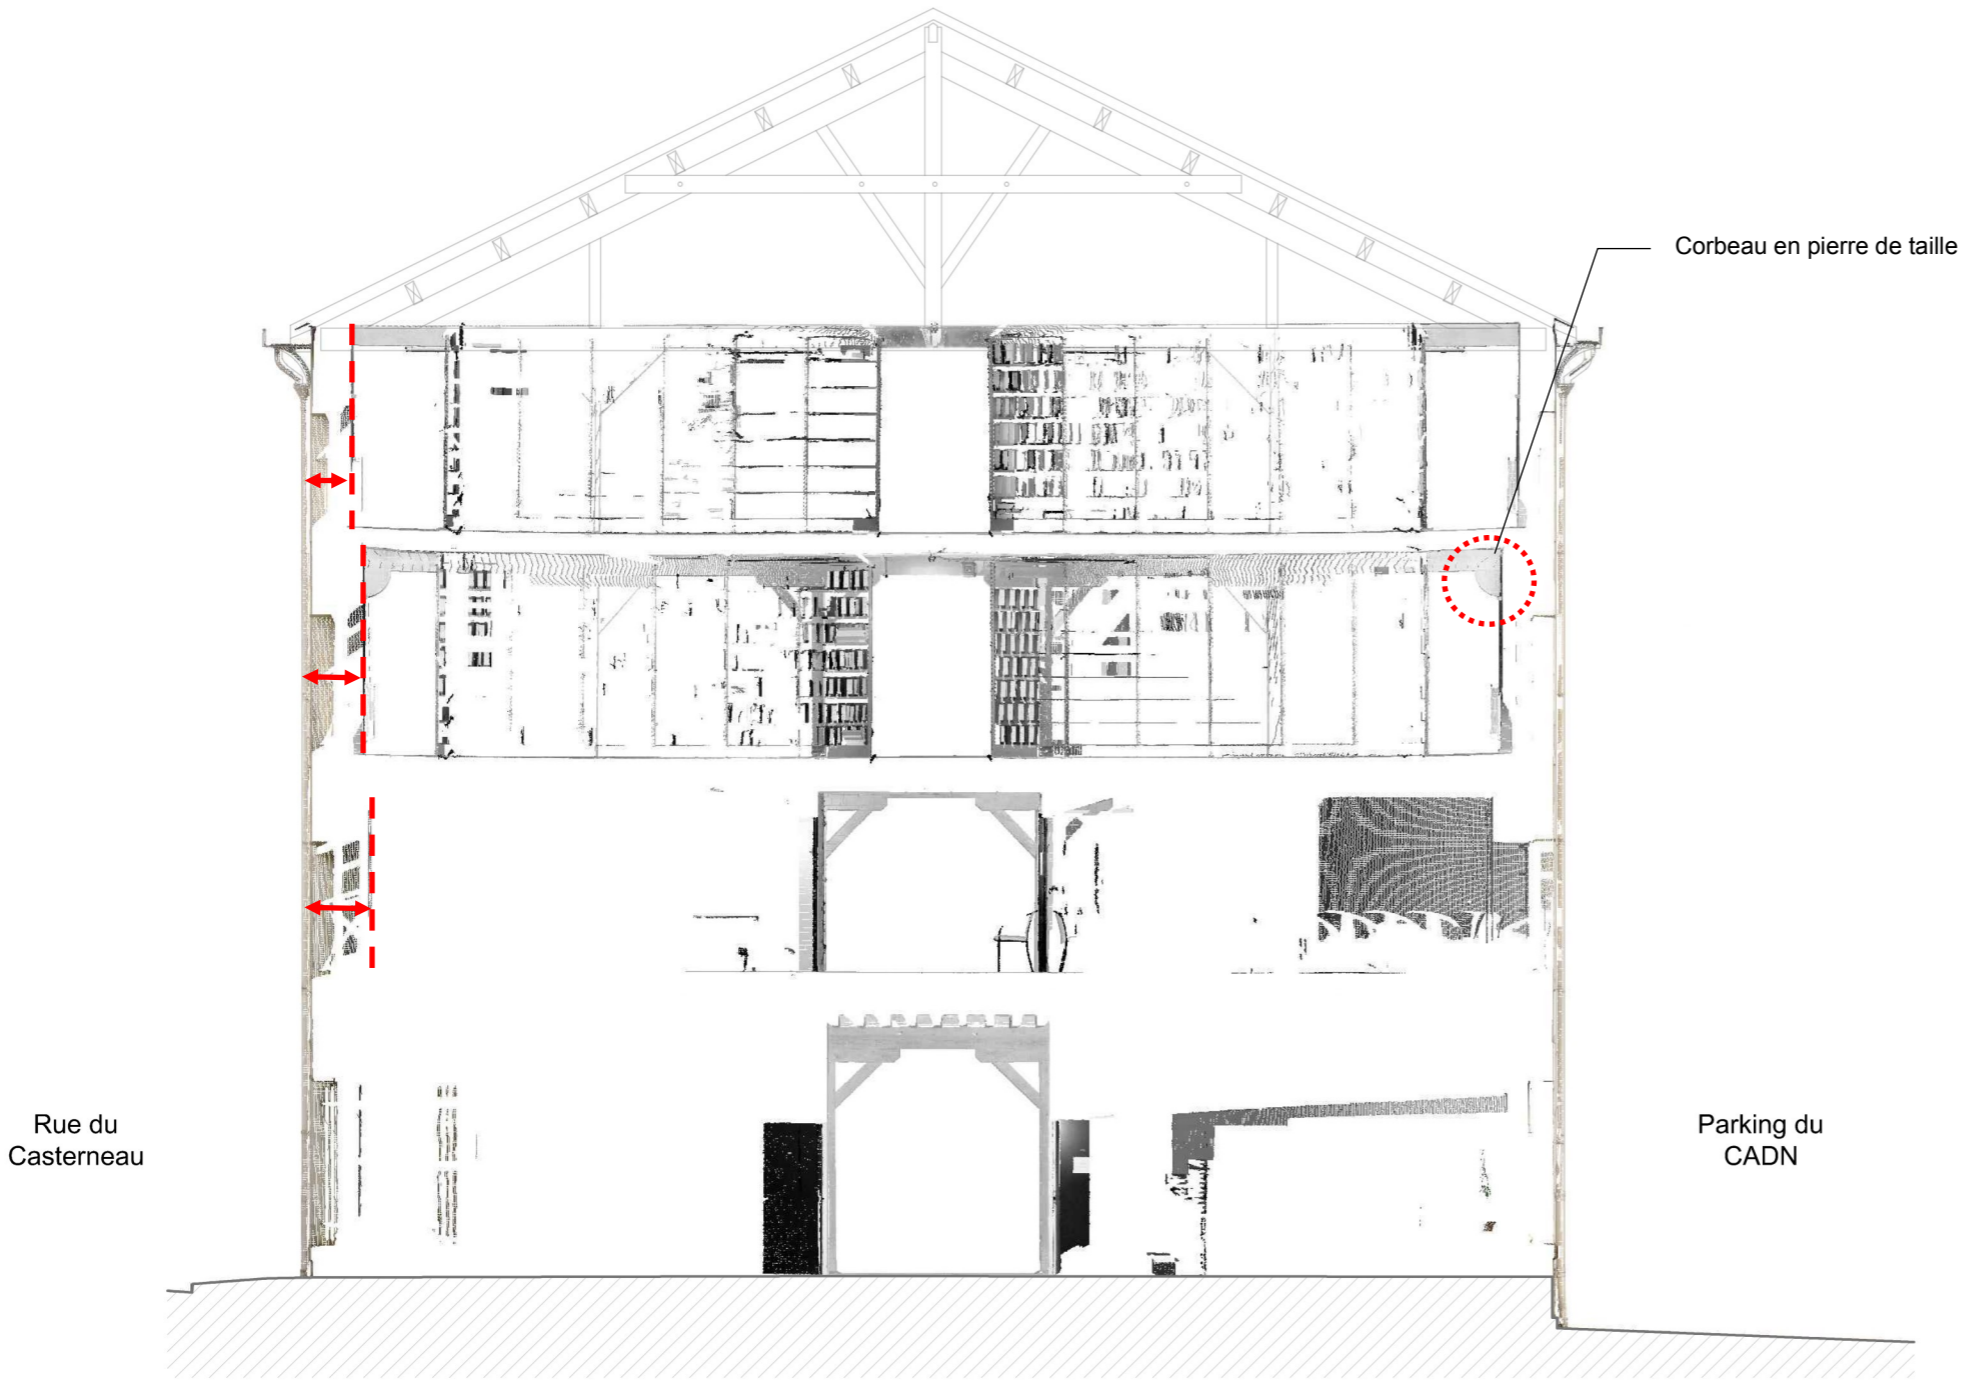
3.9 - DOCUMENTS GRAPHIQUES - COUPE TRANSVERSALE BB (CELLULE 1) VERS NE - éch. 1/100  
ETAT ACTUEL AVEC ANNOTATIONS DES PATHOLOGIES CONSTATÉES

Les murs ne présentent pas de déformations. On remarque qu'ils diminuent en épaisseur à chaque niveau pour s'adapter à la diminution des charges apportées par les planchers.

Le parquet lui-même, d'épaisseur 3 cm, supporte directement les pieds d'étagères qui apportent une charge ponctuelle d'environ 500 daN pour les pieds d'étagère intérieurs qui regroupent 4 étagères. Cette charge est appliquée sans précaution particulière sur les lames de parquet (sauf calages de mise à niveau).

- Il conviendra de disposer sous les pieds d'étagères des profilés métalliques de répartition (l'ordre de grandeur est un tube rectangulaire de 50x30 mm) permettant le transfert des charges aux solives, tubes filant sur la longueur des étagères.

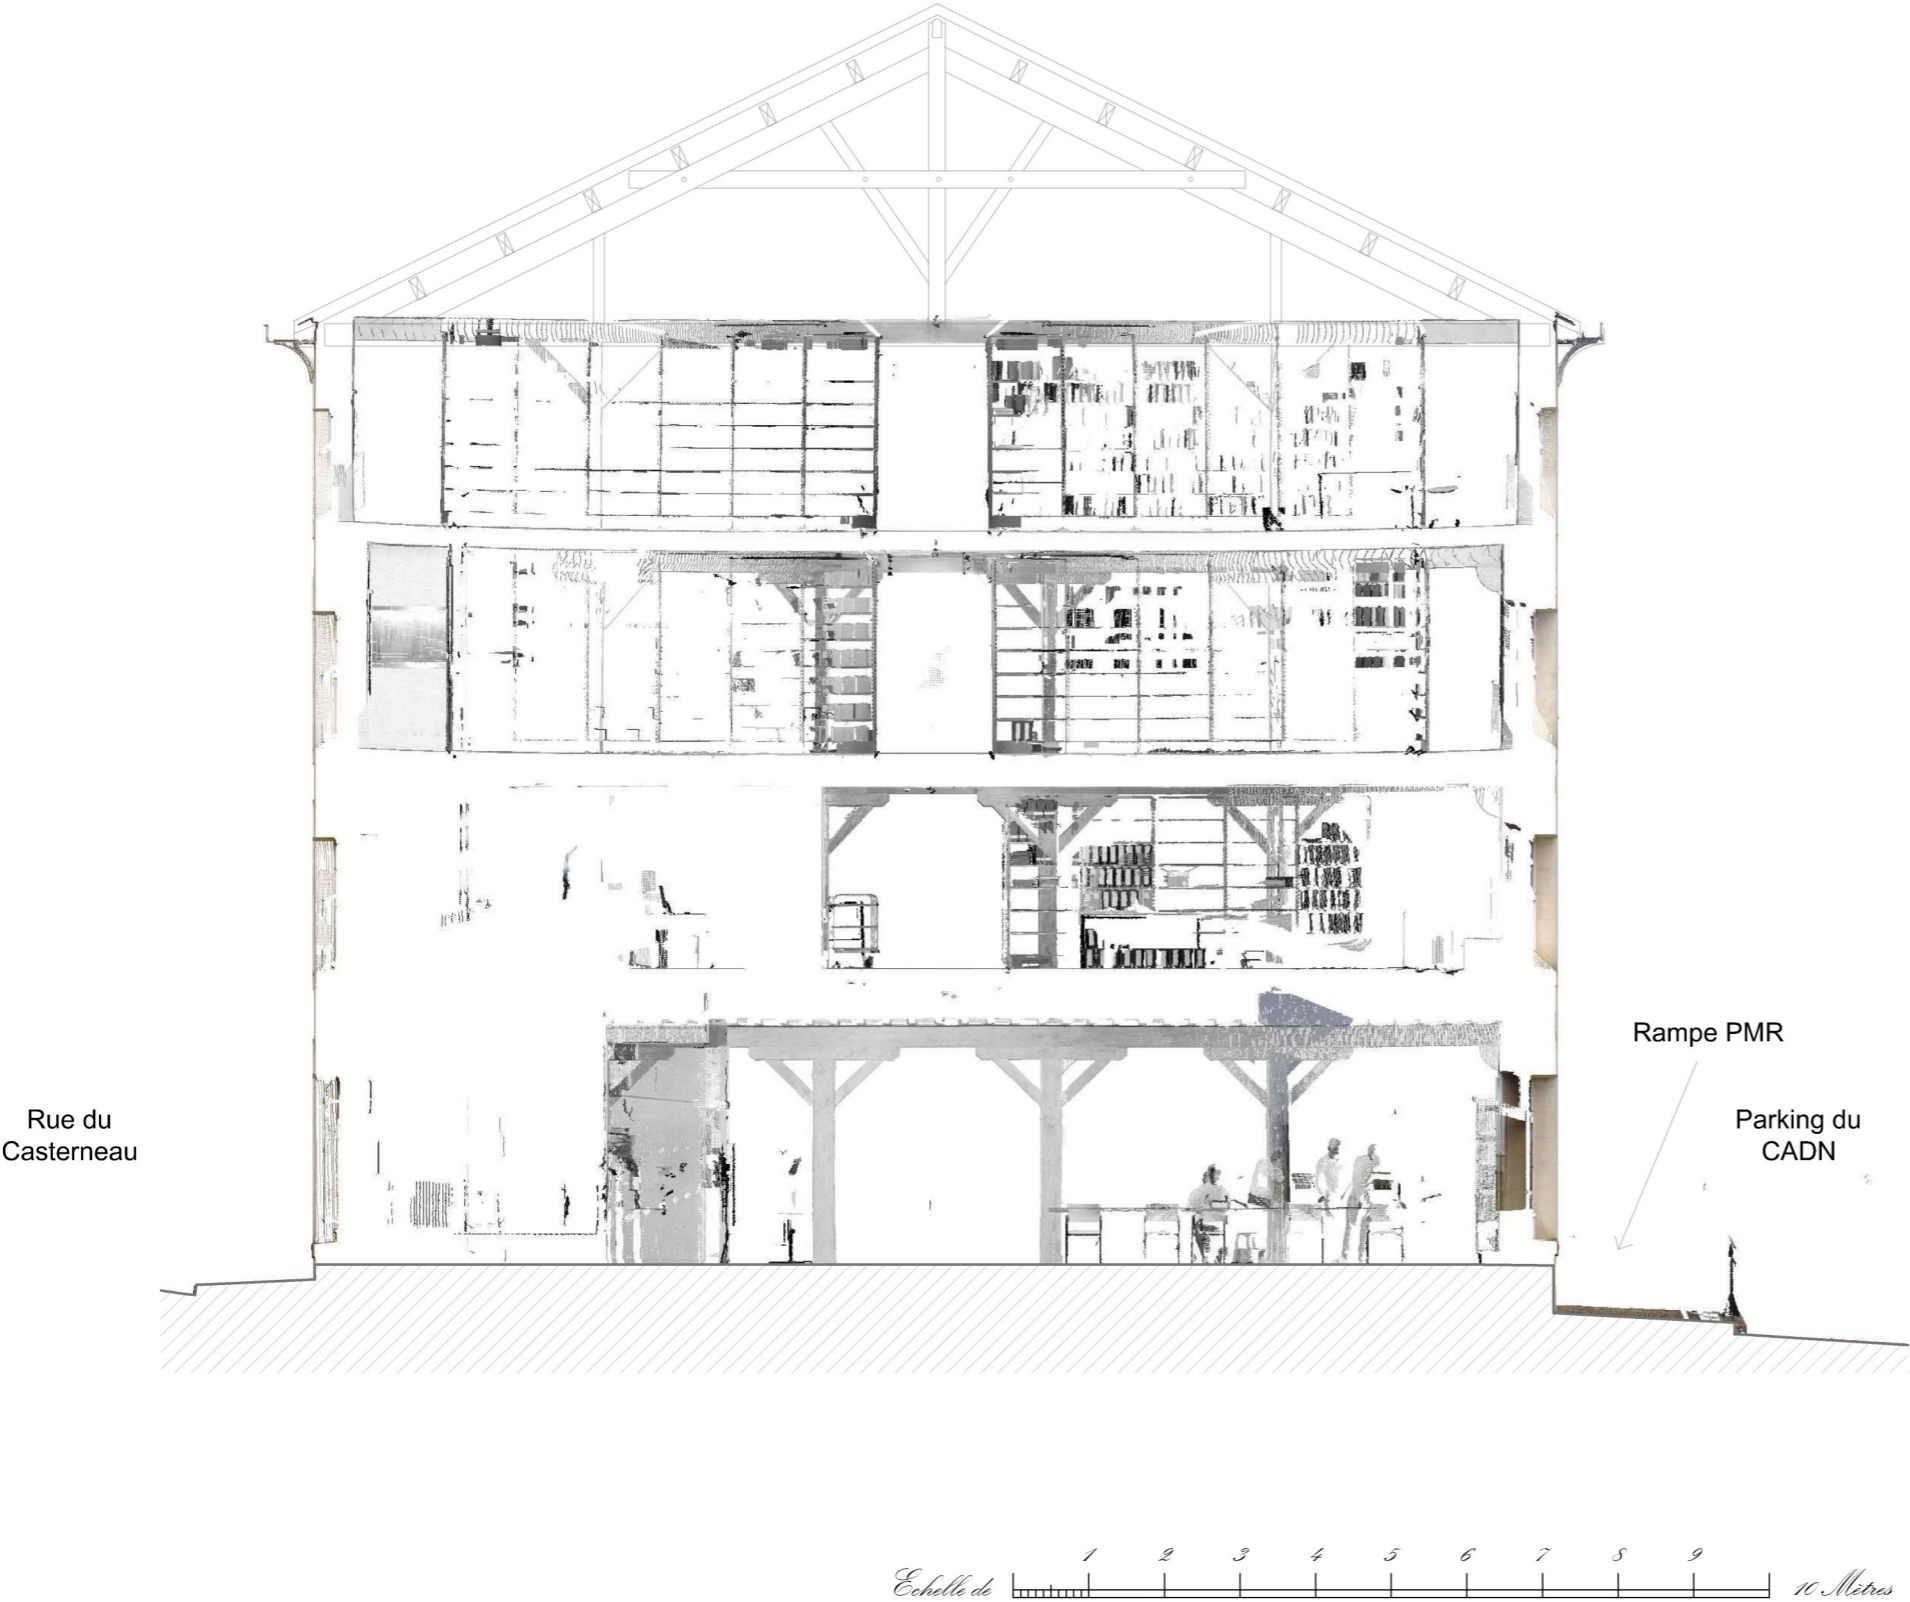
3.10 - DOCUMENTS GRAPHIQUES - COUPE TRANSVERSALE CC (CELLULE 2) VERS NE - éch. 1/100  
ETAT ACTUEL AVEC ANNOTATIONS DES PATHOLOGIES CONSTATÉES

Les poteaux sont de section variable sur la hauteur, 19x19 pour porter le dernier niveau, puis 22x24 et 28x30 cm ; ces différences de section correspondent à l'augmentation des charges portées.

Les poutres sont de section variable, 19x29 au dernier niveau, puis 25x29 et 28x30 ; ce dimensionnement ne s'explique pas par l'augmentation de la capacité portante, car ces poutres sont chargées par un solivage qui est le même sur les 3 niveaux, et il faut considérer que ces sections ont été retenues par cohérence avec la largeur des poteaux.
