CENTRE DES ARCHIVES  
DIPLOMATIQUES  
DE NANTES

- B Â T I M E N T 1 -

ETUDE DE DIAGNOSTIC  
STRUCTUREL DE L'EDIFICE

N A N T E S - O C T O B R E 2 0 2 4 - v A

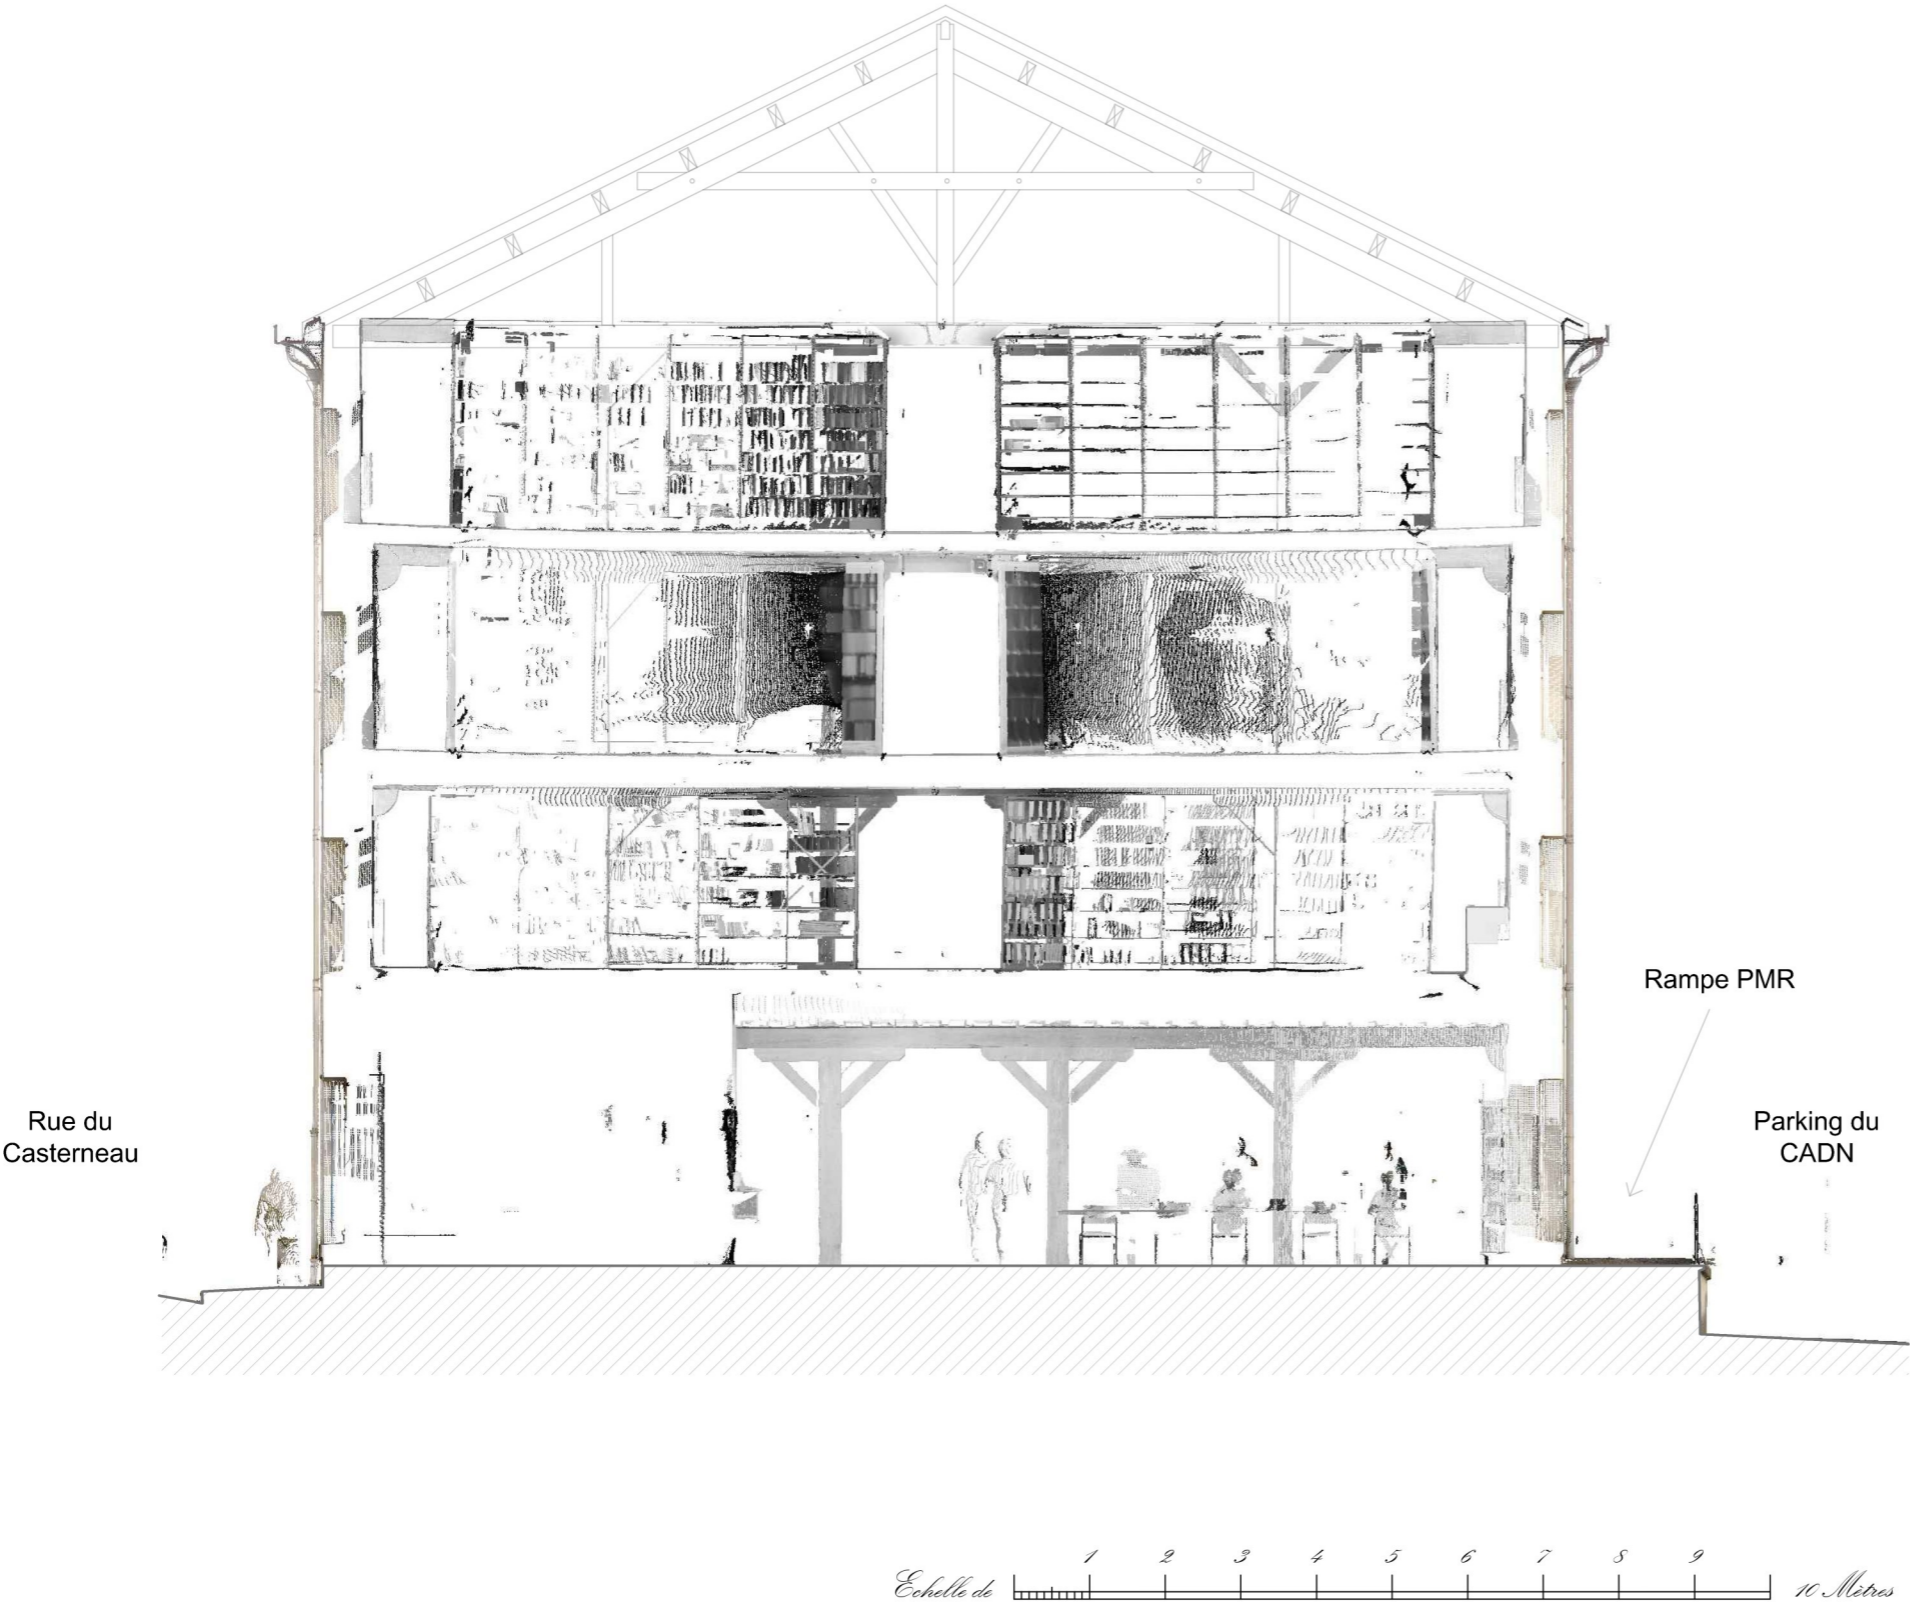
3.11 - DOCUMENTS GRAPHIQUES - COUPE TRANSVERSALE DD (CELLULE 3) VERS NE - éch. 1/100  
ETAT ACTUEL AVEC ANNOTATIONS DES PATHOLOGIES CONSTATÉES

L'état est globalement satisfaisant, malgré quelques désordres résultant du matériau :

- Importante gerce au départ d'un nœud sur un poteau R+3
- Gerces sur les poteaux du R+1,
- Déformation de certaines semelles, qui sortent du plan des poutres, à cause du séchage d'un poteau tors (c'est-à-dire qui n'est pas de droit fil, ce défaut s'accompagne du fait de la dessiccation des bois d'une torsion de la section).

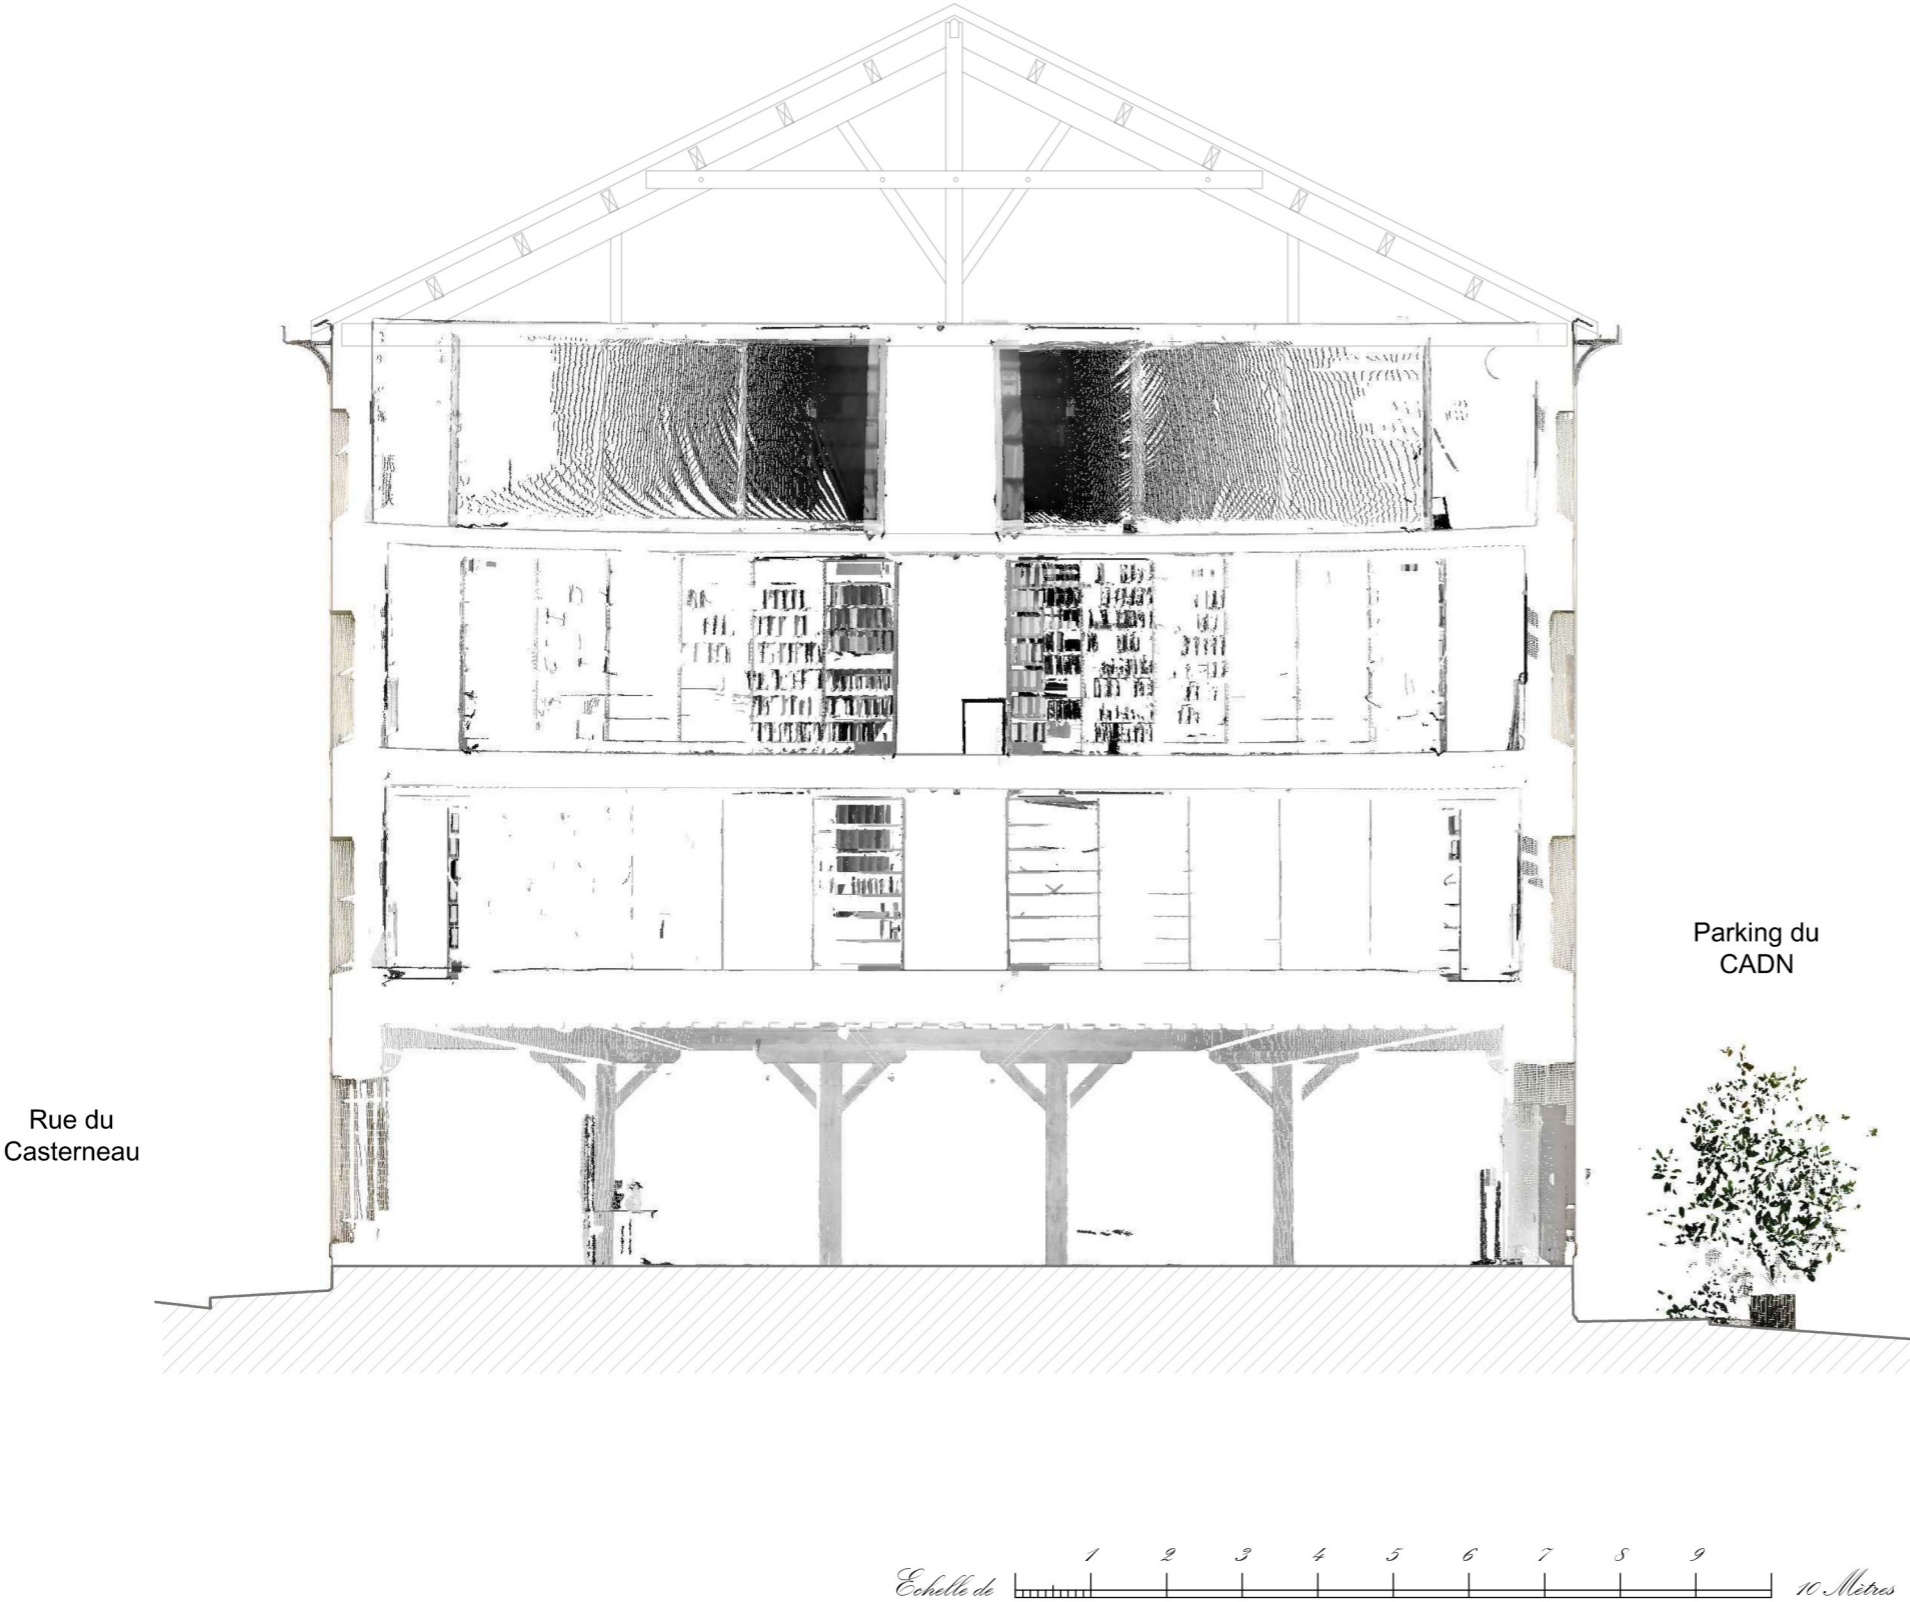
3.12 - DOCUMENTS GRAPHIQUES - COUPE TRANSVERSALE EE (CELLULE 4) VERS NE - éch. 1/100  
ETAT ACTUEL AVEC ANNOTATIONS DES PATHOLOGIES CONSTATÉES

Les déformations importantes qu'on constate sur ces planchers peuvent aussi trouver une explication dans la nature du matériau ; en effet, le bois présente un coefficient de dilatation hygrométrique important dans le sens transversal (perpendiculaire aux fibres), source de nombreux sinistres. Cette dilatation/retrait est indépendant(e) de l'état de contrainte du bois.

- L'origine des déformations des planchers est liée à la rétractation hygrométrique du bois, qui n'a pas d'incidence significative sur la solidité. Il est peu probable de redresser les poutres déformées ainsi, la remise en état préconisée consistera à déposer le parquet et à le remplacer par un platelage en panneaux de type OSB ou aggloméré, et à caler le solivage pour lui restituer une planéité satisfaisante.
