# CENTRE DES ARCHIVES DIPLOMATIQUES DE NANTES

- B Â T I M E N T 1 -

## ETUDE DE DIAGNOSTIC STRUCTUREL DE L'EDIFICE

### RAPPORT STRUCTURE MACONNERIES

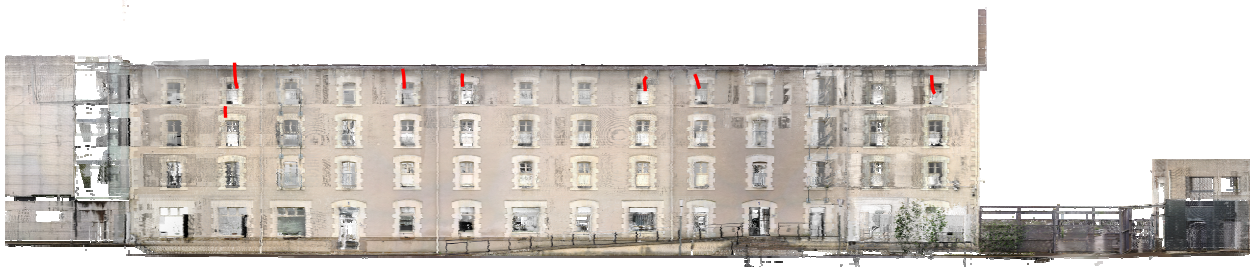
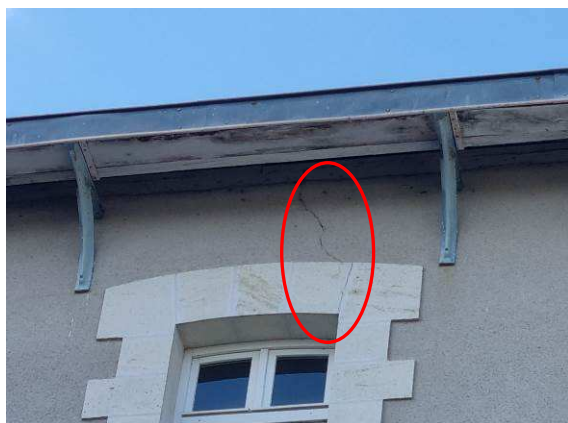
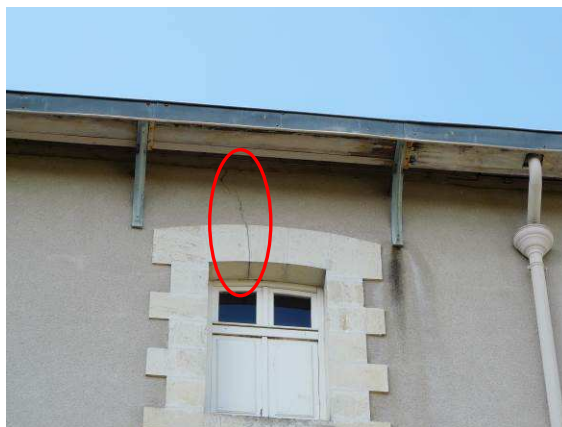
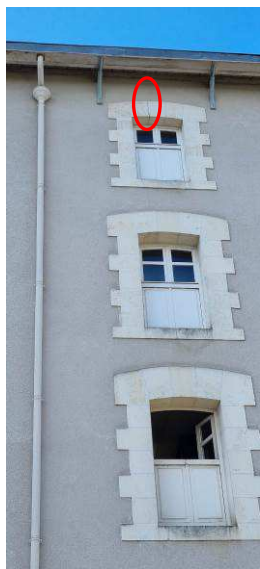
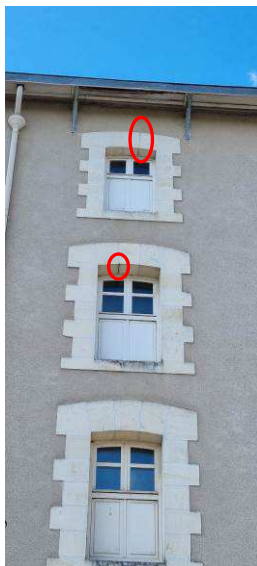
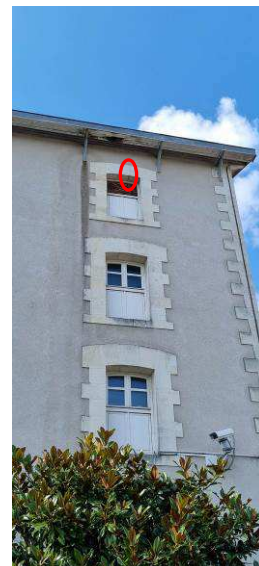
### 1-1 FACADE SUD-EST

Sur toute la façade on ne distingue pas de fissuration dans l'enduit sur les trois premiers niveaux.

Les fissurations visibles sont au niveau haut entre sablière et arcs linteaux des fenêtres et correspondent à des ouvertures de joints des claveaux des arcs.  
Tous les arcs ne sont pas concernés.

On constate quelques coulures brunes sous les barres de consoles du débord de toit conséquence d'infiltrations d'eaux par la couverture ou la zinguerie.

Les pathologies visibles en façades (fissuration au-dessus des claveaux et ouverture de joints de claveaux) sont situées quasiment toutes au dernier niveau sous l'arase sous couverture.

Les pénétrations d'eau par les défauts des ouvrages de toiture / zinguerie (traces de coulure) ont accentué le phénomène avec des variations plus grandes du taux d'humidité au cœur de la maçonnerie suivant le comportement du mortier de liaison et les variations de sa plasticité.

Les fissurations anciennes réouvertes et les plus récentes peuvent être traitées avec des coulis ultrafins pour aller jusqu'au cœur du nucléus de la maçonnerie.

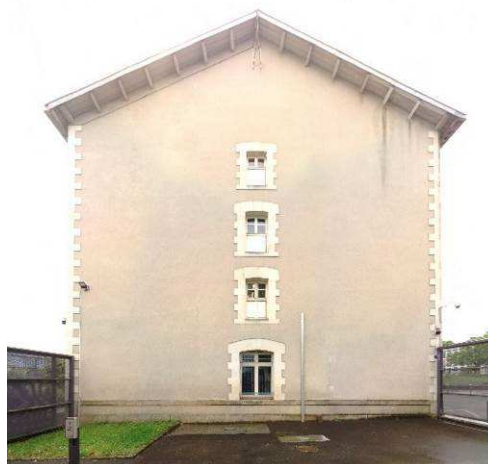
## **1-2 FACADE NORD-EST**

Rien à signaler.

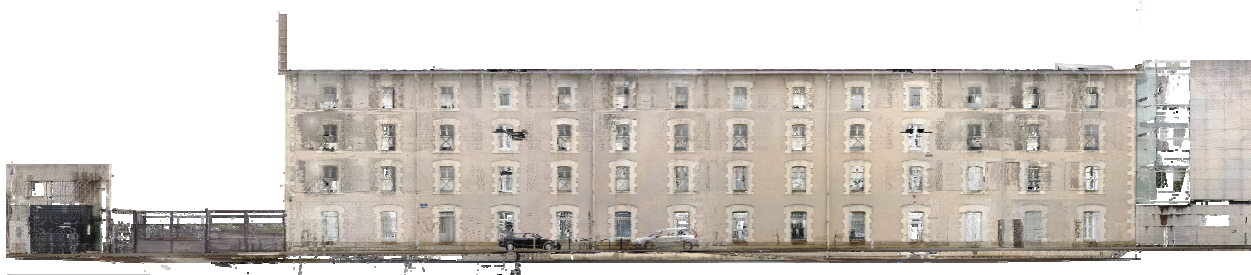
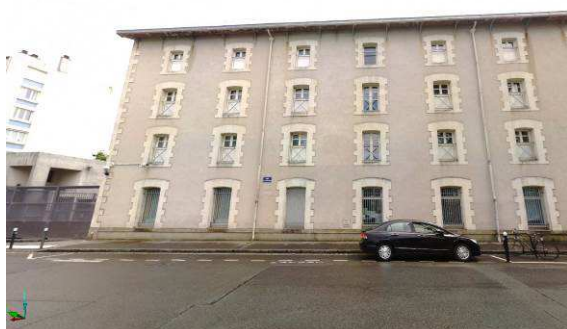
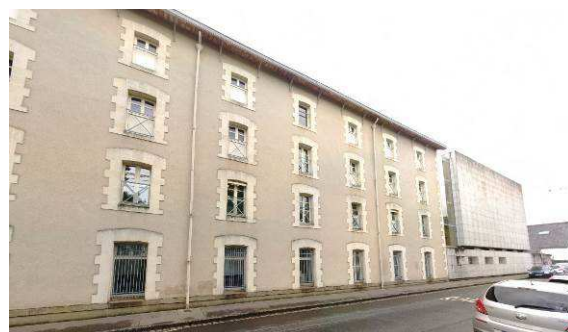
## **1-3 FACADE NORD-OUEST**

Pas de fissuration ou d'ouverture de joints de claveaux remarquées.

On constate quelques coulures brunes sous les barres de consoles du débord de toit conséquence d'infiltrations d'eaux par la couverture ou la zinguerie.

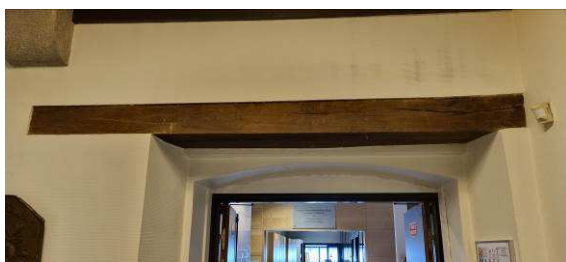
Linteau bois en avant de l'arc en pierre (disposition constructive différente de celles des refends).

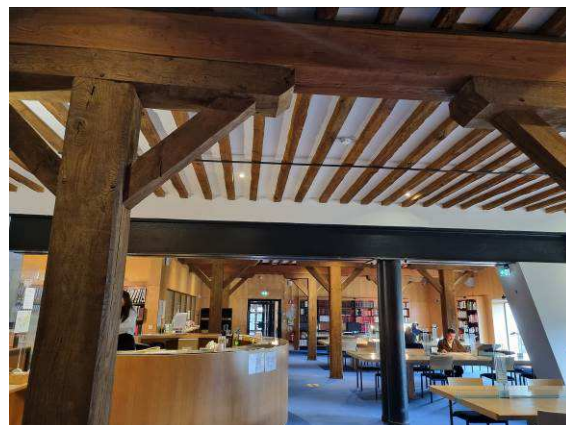
En partie centrale le refend a été supprimé et remplacé par une structure poteaux/poutres métallique.

Tous les murs sont doublés.

Pas de remarque.

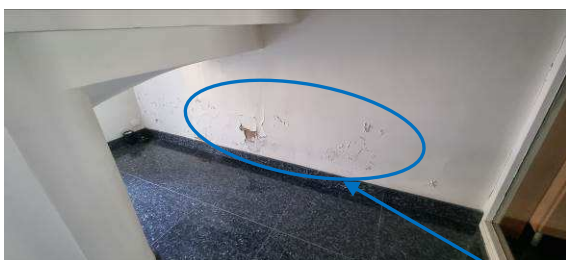
### **Cage d'escalier Sud :**

Dans la cage d'escalier le mur de façade est doublé mais on remarque une fissure très localisée dans le refend inclinée traduisant un léger tassement différentiel entre façade et refend.

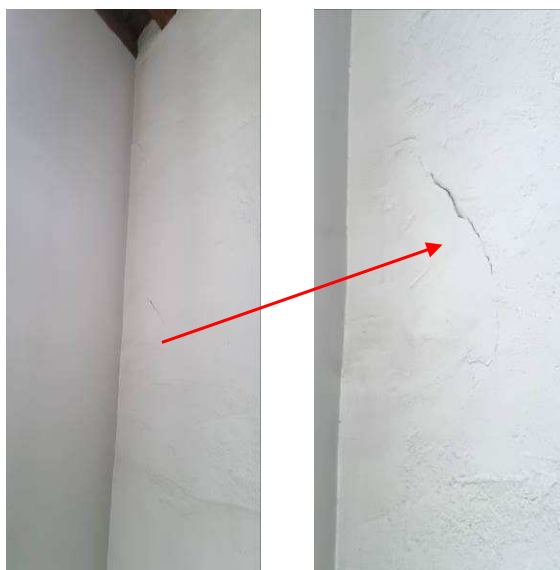
Au niveau du palier la peinture sur le refend décolle.

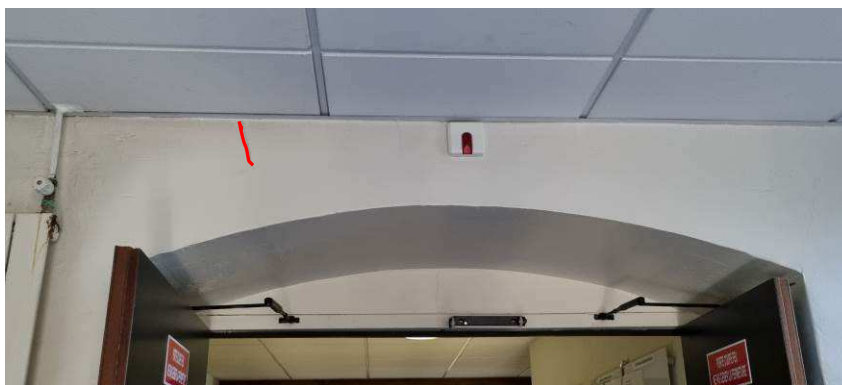
### **Passages dans les refends :**

Le linteau est un arc en pierres de taille très abaissé mais il n'a pas été constaté d'ouverture de joints de claveaux en partie basse, seules quelques rares fines fissures sont présentes en partie haute.

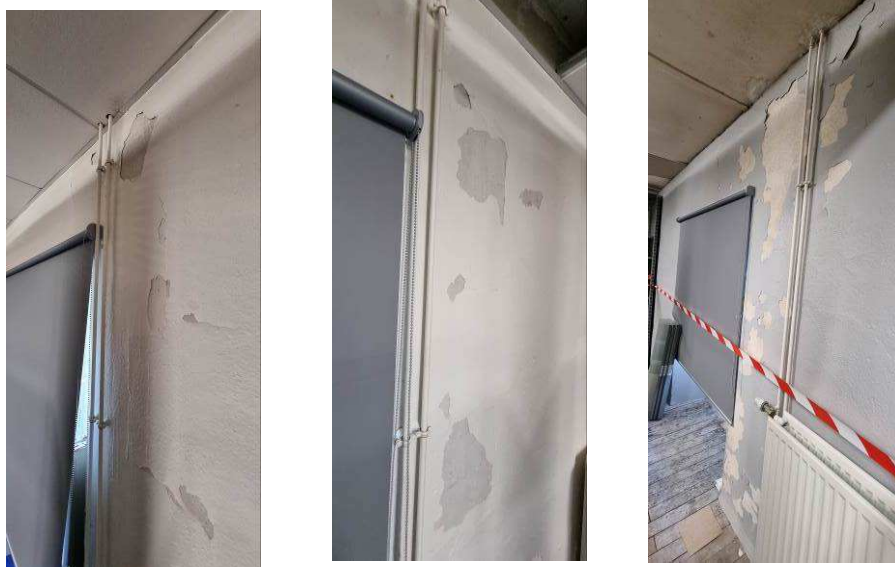
### **Mur Sud-Est :**

Le revêtement peinture décolle en de multiples endroits à proximité des jambages de certaines baies.

En intérieur les zones de décollement de peinture sont causées par cette variation d'humidité dans le mur.

L'enduit de façade est vraisemblablement trop serré et étanche à la vapeur d'eau et bloque la respiration naturelle de la maçonnerie vers l'extérieur.

La peinture doit être enlevée et le mur doit avoir une finition par un enduit à la chaux et il est conseillé de prévoir un doublage sur ossature entièrement indépendant de la maçonnerie en assurant une ventilation de la lame d'air.

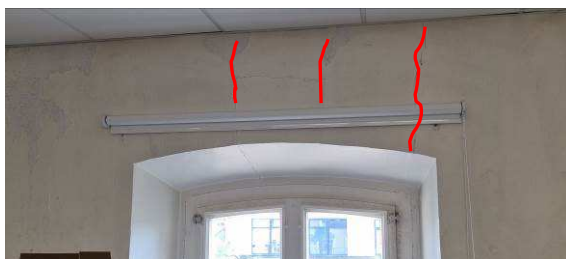
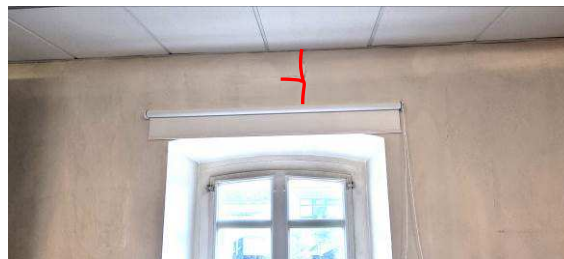
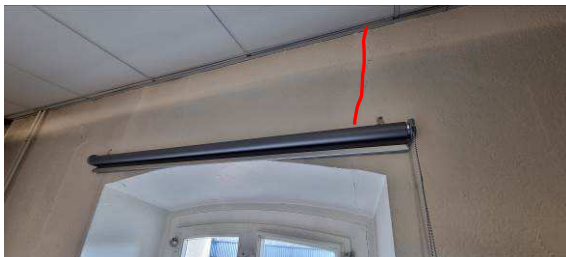
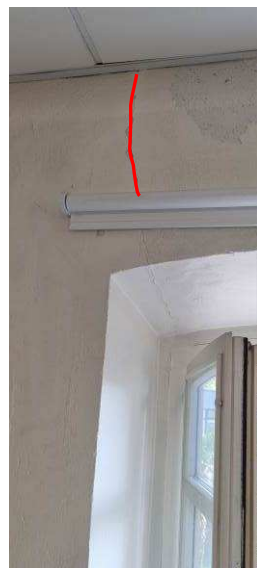
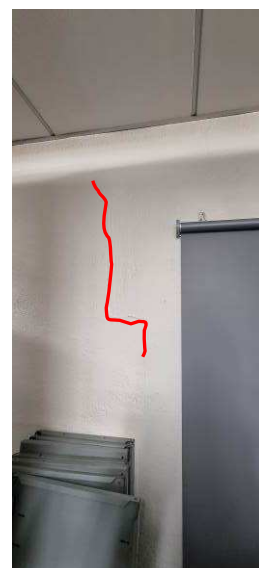
**Mur Nord-Ouest :**

Fissuration au droit des joints de claveaux de pratiquement tous les arcs des baies, au centre et/ou à l'appui.

Une ligne de fissure très fine suit le contour des pierres de taille d'un jambage.

On remarque certaines zones où décollement et fine fissuration se font à la jonction entre maçonnerie de moellons et jambages de baie en pierres de taille.

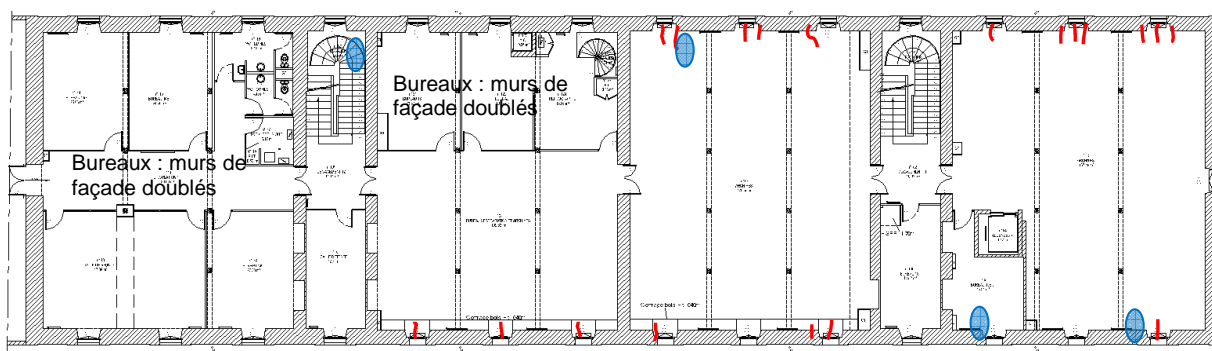
**REPERAGE D'ENSEMBLE DES CONSTATS DU R+1**

Zone de décollement de la peinture sur l'enduit : signe d'humidité de la maçonnerie

Ouverture d'un joint de claveau en pierre de taille de l'arc-linteau, pouvant se prolonger par une ligne de fissure fine au-dessus dans la maçonnerie

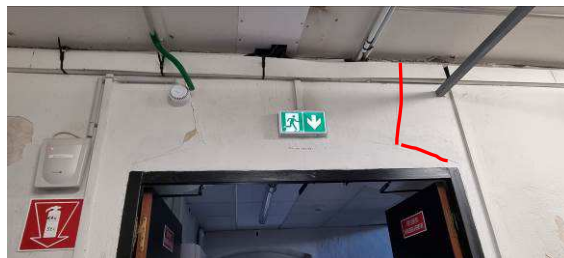
### **Passage dans refend escalier sud :**

On remarque la forme en arc présente au-dessus de la traverse de la porte.  
Légère fissure suivant un claveau.

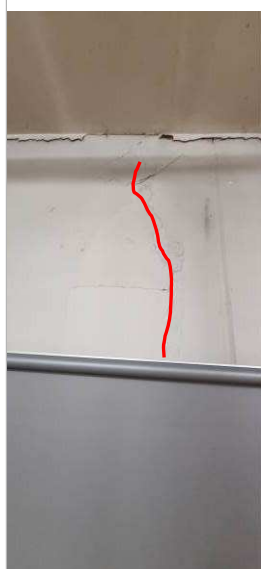
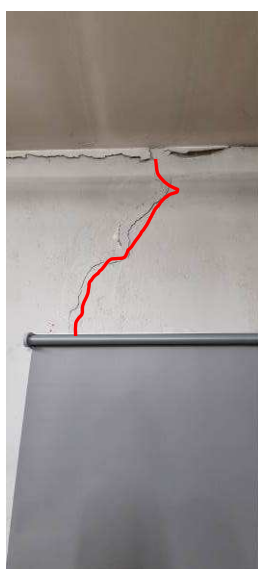
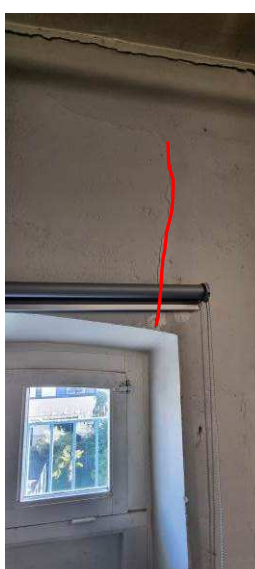
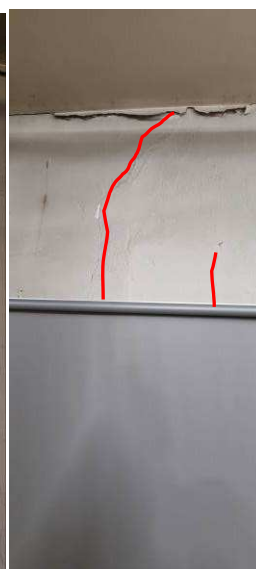
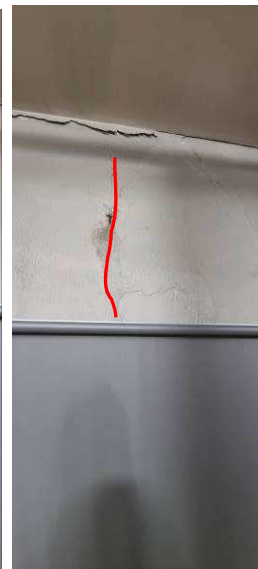
### **Mur Nord-Ouest**

La majorité des fines fissures constatées ont été traitées anciennement (garnissage grossier en mortier) et se sont légèrement réouvertes.

On constate que des fissures ont été traitées anciennement et se sont réouvertes sans doute parce qu'elles n'ont pas été comblées en profondeur.

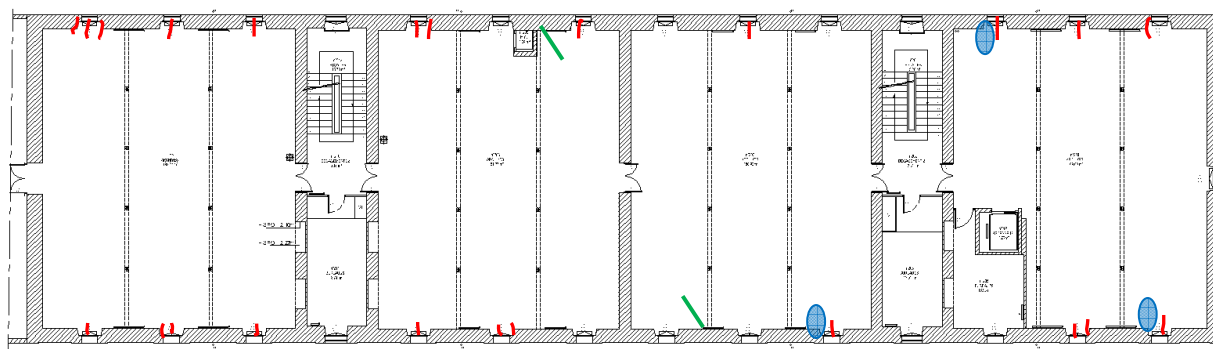
**REPERAGE D'ENSEMBLE DES CONSTATS DU R+2**

Zone de décollement de la peinture sur l'enduit : signe d'humidité de la maçonnerie

Ouverture d'un joint de claveau en pierre de taille de l'arc-linteau, pouvant se prolonger par une ligne de fissure fine au-dessus dans la maçonnerie

Ligne de fissuration à 45° en dessous du corbeau pierre d'appui de la poutre de plancher.

Des fines fissurations inclinées à 45° sont visibles à certains corbeaux pierre soutenant les poutres bois de plancher.

Elles ont été causées par le tassement de la maçonnerie en dessous du fait d'une compression et contrainte induite plus importante sous la charge concentrée.

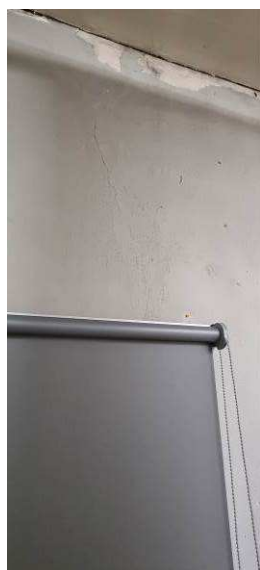
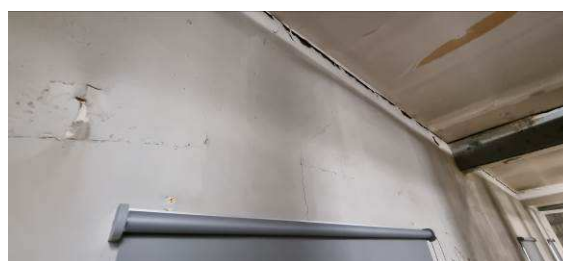
**2-4 NIVEAU 3****Mur Nord-Ouest**

Ce mur présente de multiples fissures rebouchées anciennement avec un mortier grossier qui sont inertes pour la plupart.

De légères fissures sont réapparues en bordure de ce mortier pour certaines.

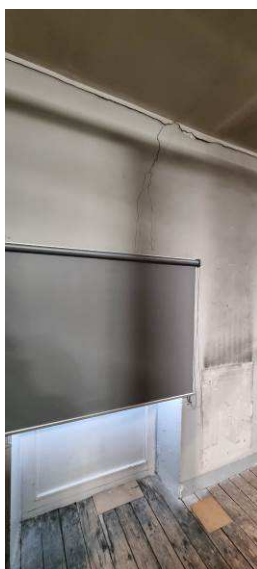
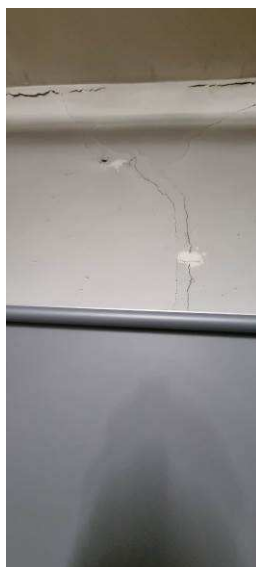
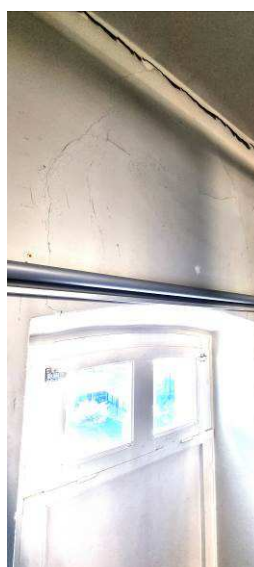
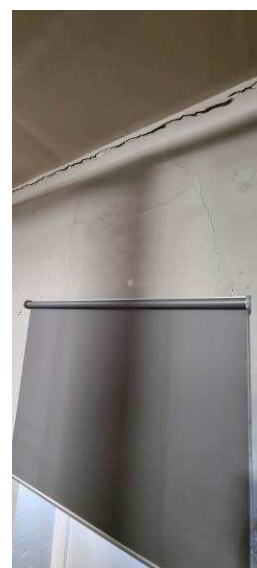
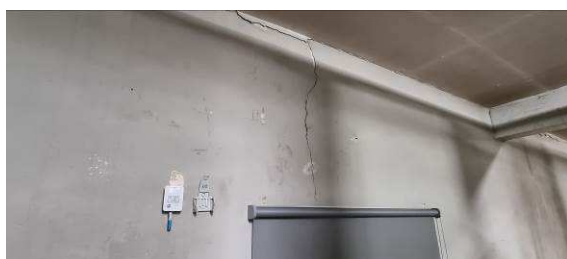
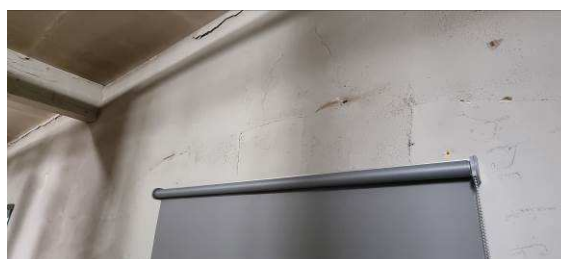
**Mur Sud-Est :**

Ce mur présente de multiples fissures rebouchées anciennement avec un mortier grossier qui sont inertes pour la plupart.

De légères fissures verticales sont réapparues en bordure de ce mortier pour certaines.

Un témoin plâtre non décollé est intact.

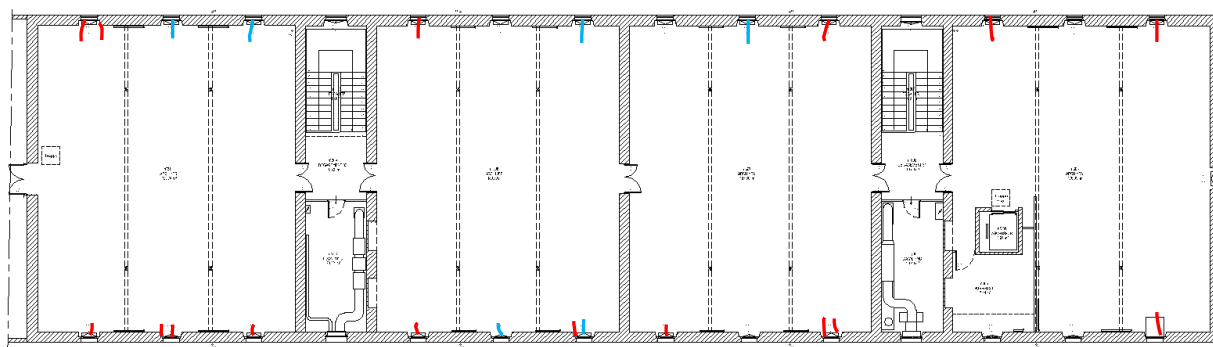
**REPERAGE D'ENSEMBLE DES CONSTATS**

Zone de décollement de la peinture sur l'enduit : signe d'humidité de la maçonnerie

Fissure ancienne rebouchée réapparue ou fissure nouvelle d'un joint de claveau en pierre de taille de l'arc-linteau, se prolongeant par une ligne de fissure rebouchée au-dessus dans la maçonnerie

Fissure ancienne inerte.

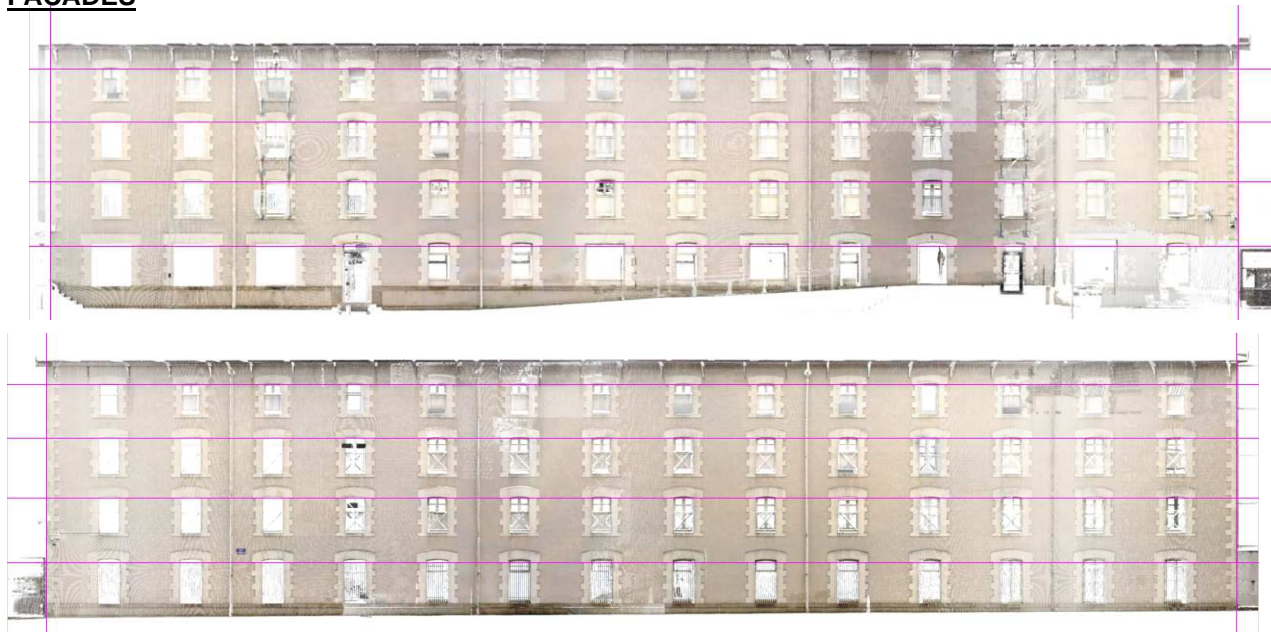
#### FACADES

Aucun défaut d'alignement des linteaux et appuis des baies.

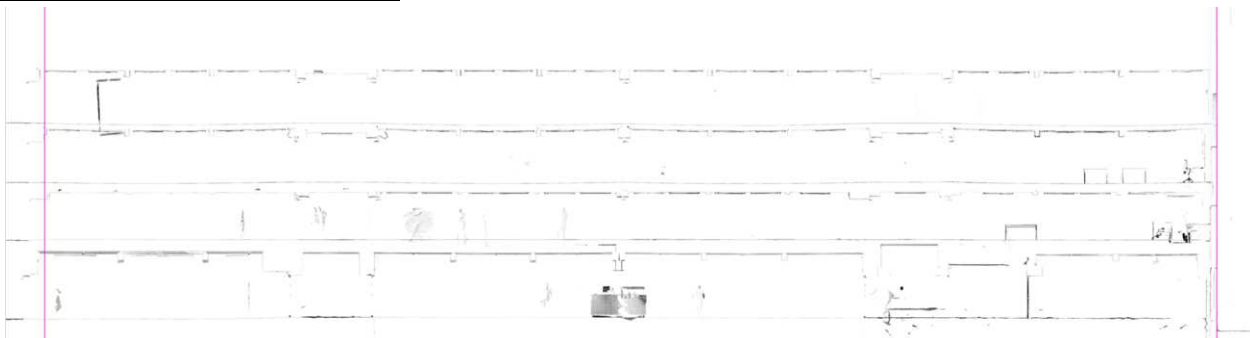
#### COUPE LONGITUDINALE AXIALE

Pas de dévers des pignons

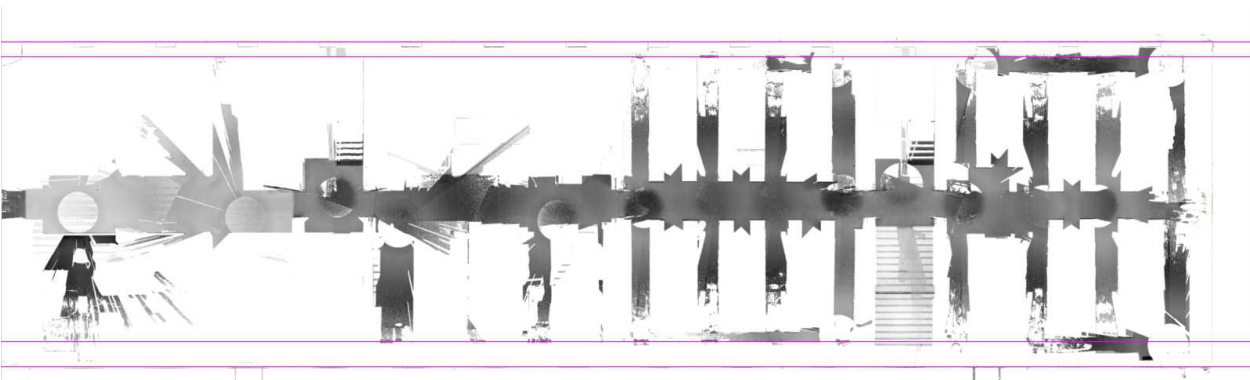
#### PLAN NIVEAU TETE DE MUR SOUS TOITURE

Pas de déformation sur la longueur en tête des murs de façade.

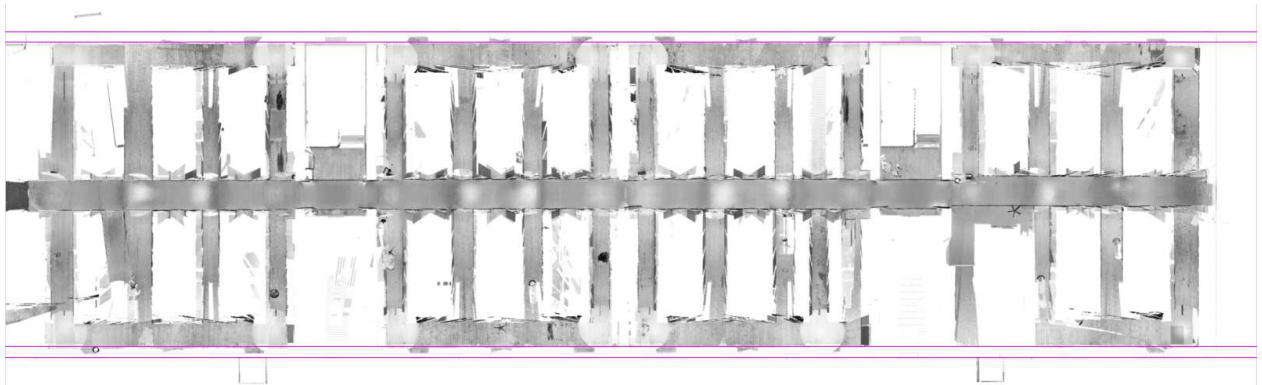
### **PLAN NIVEAU 3**

Pas déformation sur la longueur des façades

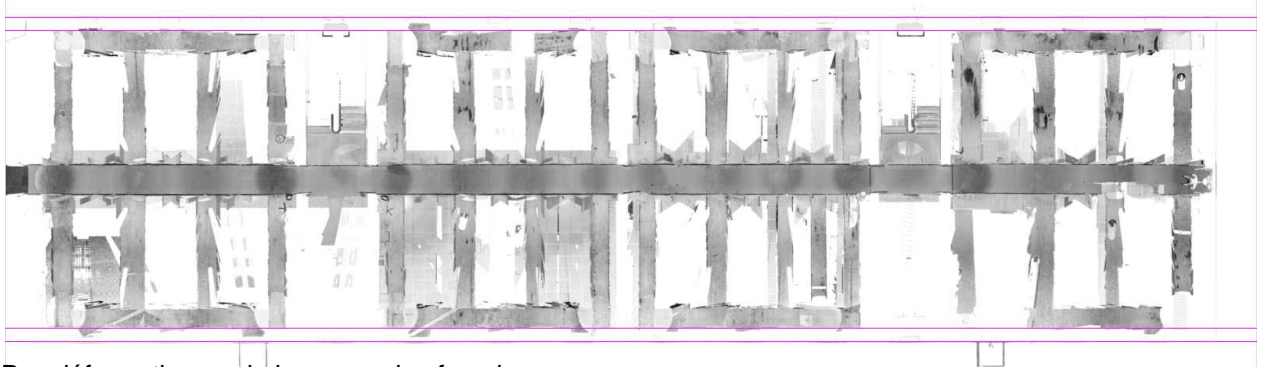
### **PLAN NIVEAU 2**

Pas déformation sur la longueur des façades

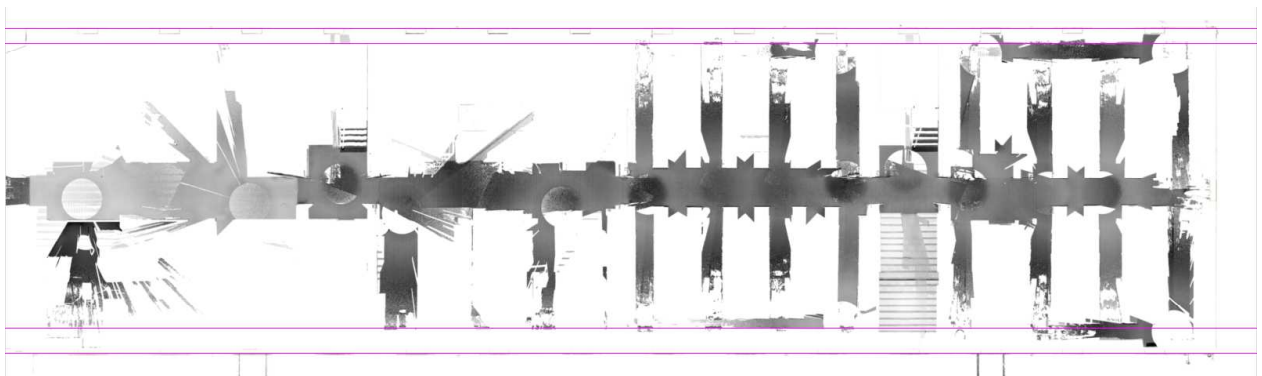
### **PLAN NIVEAU 1**

Pas déformation sur la longueur des façades

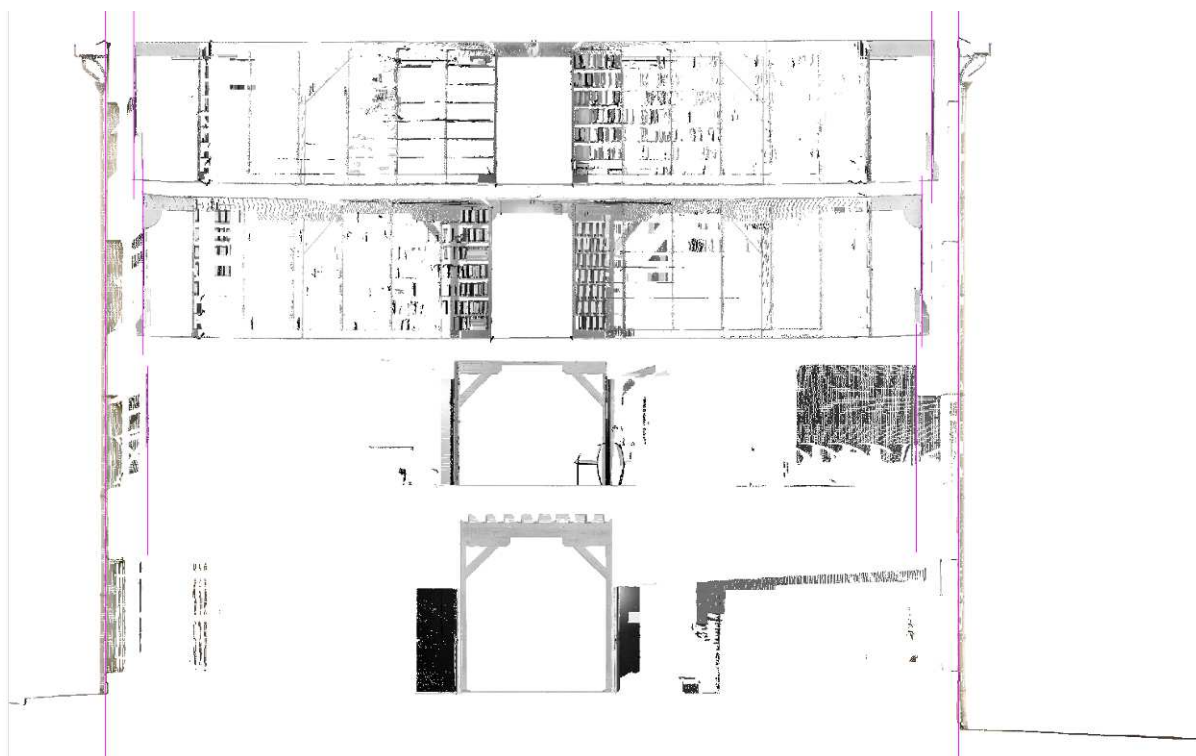
**COUPE TRANSVERSALE CELLULE 1**

Pas de déformation des murs. On remarque que les murs diminuent en épaisseur à chaque niveau pour s'adapter à la diminution des charges apportées par les planchers.

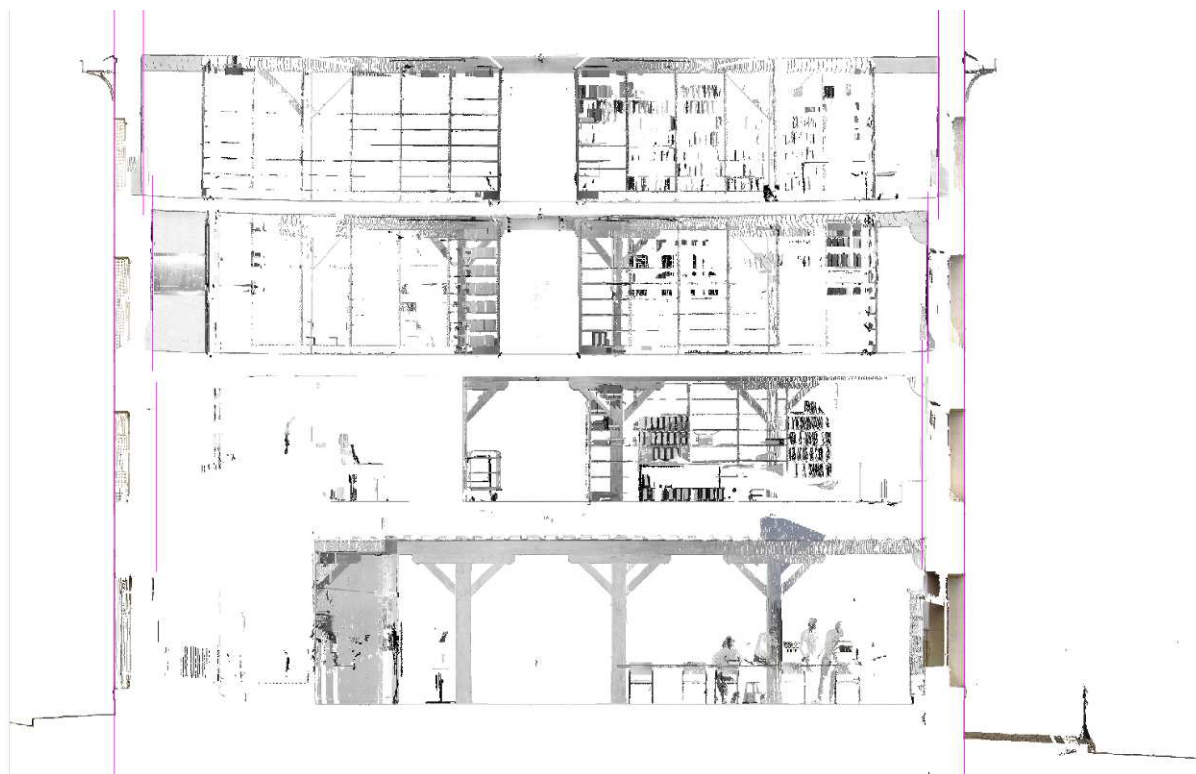
**COUPE TRANSVERSALE CELLULE 2**

Pas de déformation des murs. On remarque que les murs diminuent en épaisseur à chaque niveau pour s'adapter à la diminution des charges apportées par les planchers.

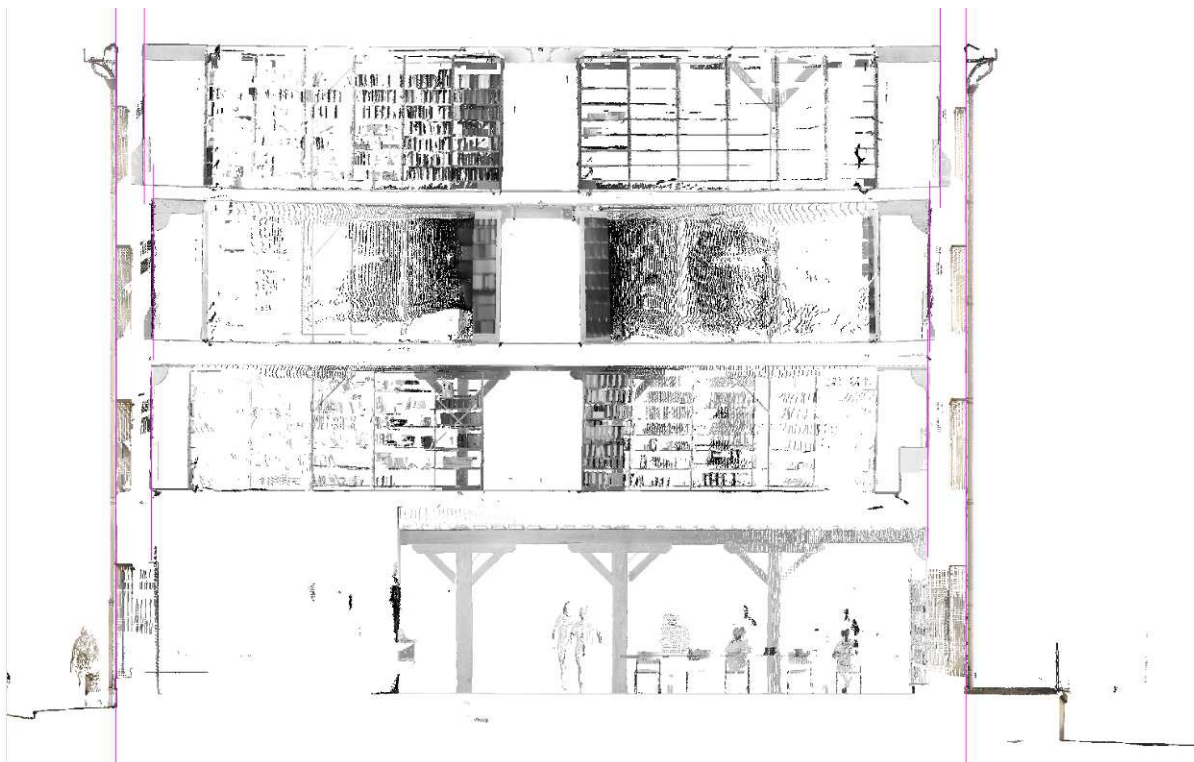
**COUPE TRANSVERSALE CELLULE 3**

Pas de déformation des murs. On remarque que les murs diminuent en épaisseur à chaque niveau pour s'adapter à la diminution des charges apportées par les planchers.

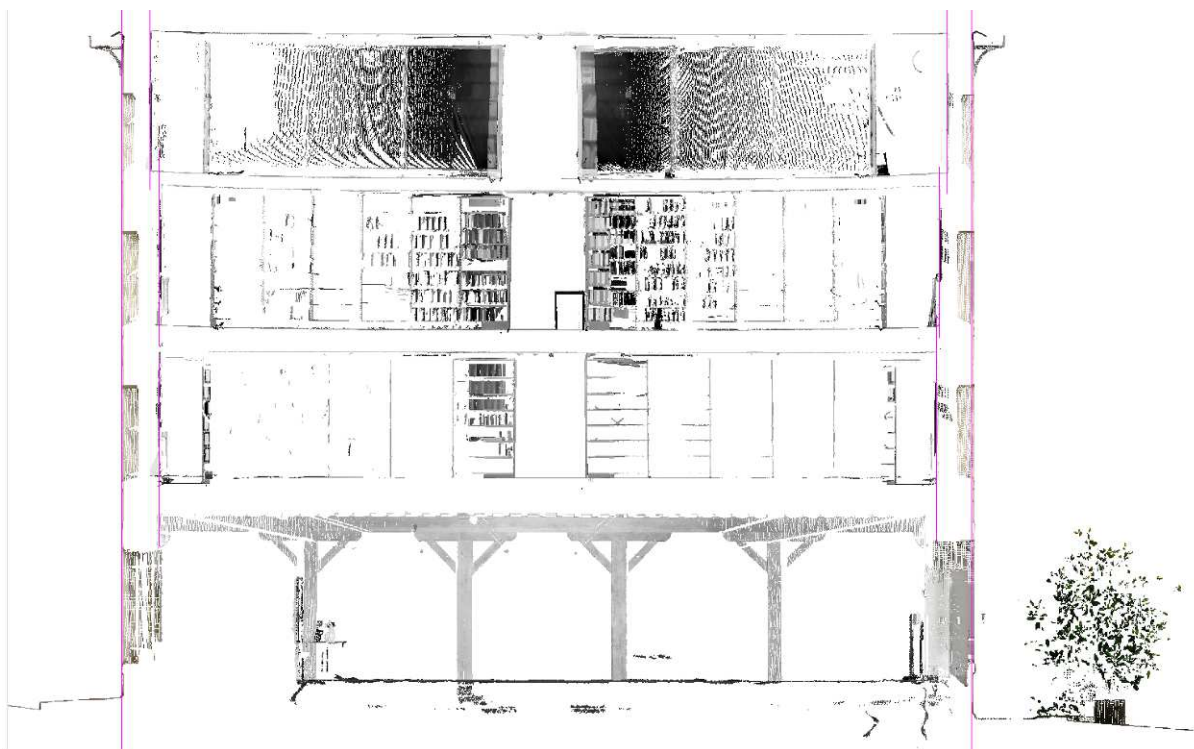
**COUPE TRANSVERSALE CELLULE 4**

Pas de déformation des murs. On remarque que les murs diminuent en épaisseur à chaque niveau pour s'adapter à la diminution des charges apportées par les planchers.
