# CENTRE DES ARCHIVES DIPLOMATIQUES DE NANTES

## ETUDE DE DIAGNOSTIC STRUCTUREL DE L'EDIFICE

### RAPPORT FLUIDES

LOT FLUIDES  
Diagnostic / Notice travaux

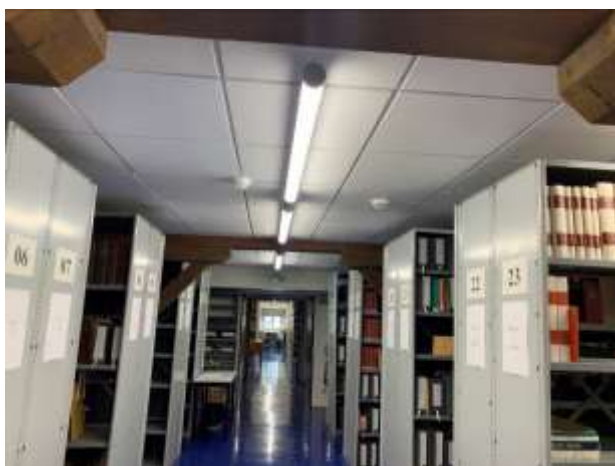
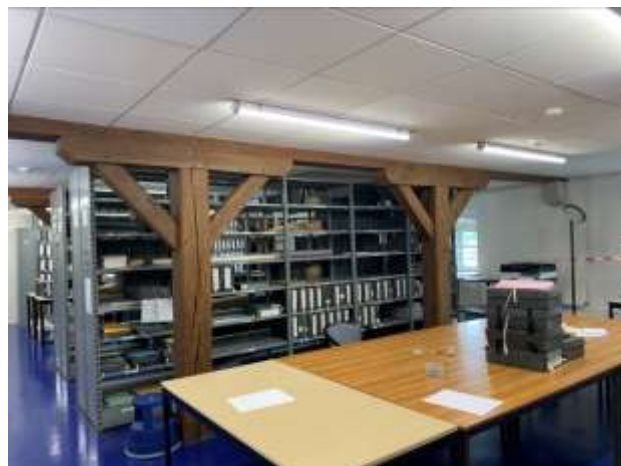
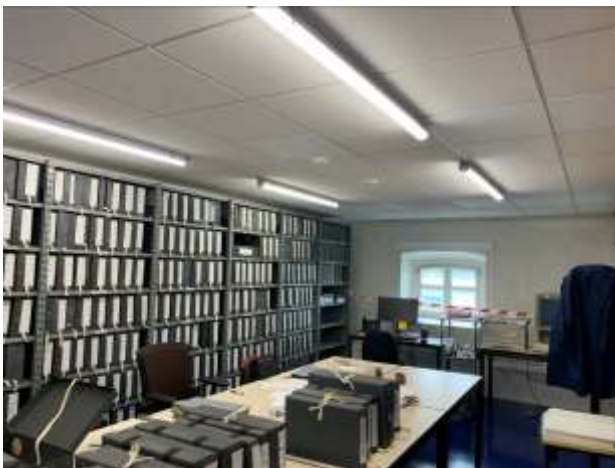
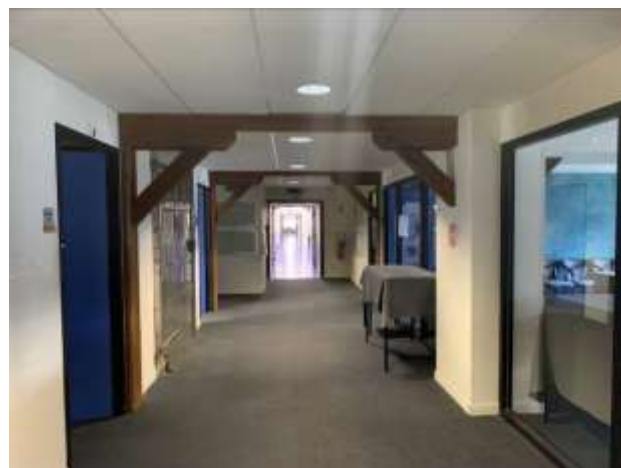
Luminaires équipés de sources Leds et ou fluorescentes

- La dépose et repose des installations d'éclairages (câblage, détecteur de commande, luminaires)
- La mise en place d'un éclairage de chantier (Ruban Led)
- La dépose et repose de l'éclairage de sécurité (Bloc de secours)
- L'intervention sur le système de détection incendie (dévoisement, modification, câblage volant) en maintenant le système en fonctionnement
- La dépose et repose des installations de ventilation,

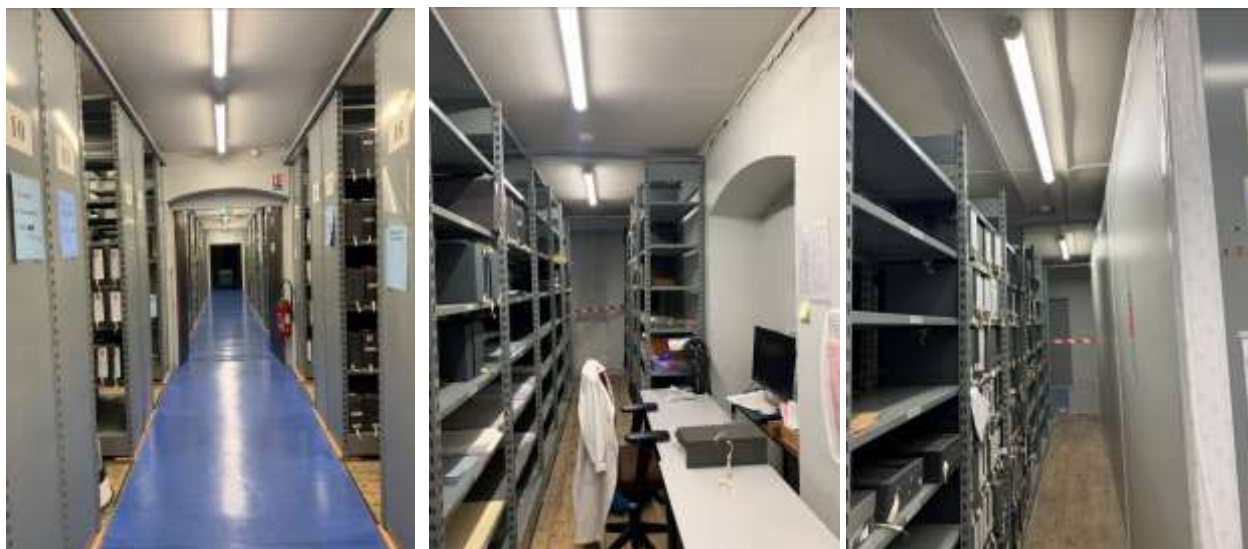
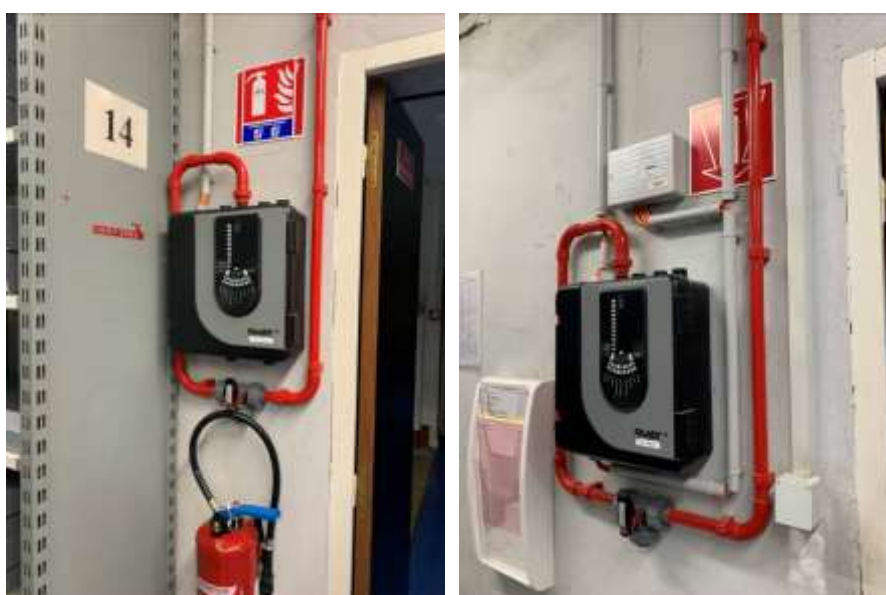
Détection incendie (Système VESDA)

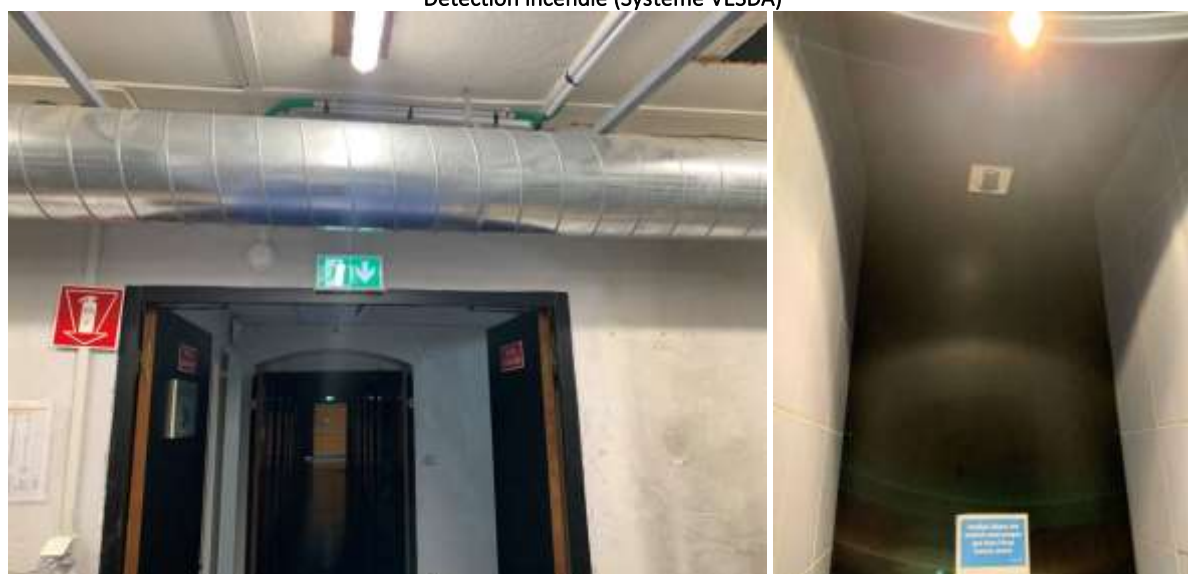
Gaine de ventilation / Bouche d'extraction
