Constat de l'état parasitaire dans les immeubles bâtis ou non bâtis

Numéro de dossier : **EPFBR_202200677_DEML_01**
Norme employée : AFNOR NF P 03-200
Date du repérage : 01/06/2022
Heure d'arrivée : 08 h 30
Durée du repérage : 04 h 00
Date émission : 21/06/2022

Adresse : **2 place de la Mairie
Parcelles AB 382 et 792
35550 PIPRIAC**

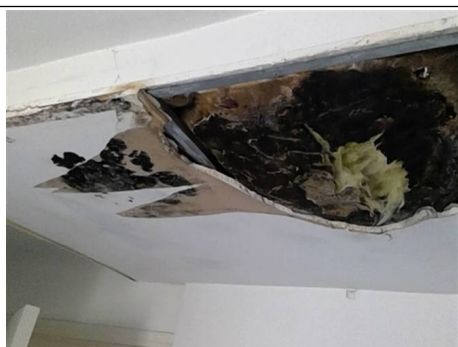
Localisation : Chambre
Parasite : Moisissures
Indices : Néant
