Rapport de mission de repérage des matériaux et produits contenant de l'amiante avant réalisation de travaux dans un immeuble bâti

Numéro d'offre : **2497695.2**
Numéro de contrat : **C24172343**
Numéro de rapport (n° de tâche) : **T241593315**
Date : **19/11/2024**

**Cour d'appel administrative de
Nancy**

**6 rue du Haut-Bourgeois
54000 NANCY**

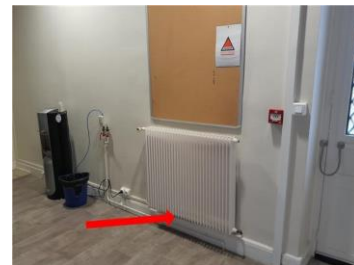
PRELEVEMENT : P001 bis

Nom du client	Numéro de dossier	Partie d'ouvrage
Conseil d'état (Conseil d'état)	T241593315	RDC - Salle d'attente - Local avocat
Matériau	Date de prélèvement	Nom de l'opérateur
Plâtre - Toile de verre peinte	21/11/2024	DE SOUSA Benjamin

Revêtement de murs - Murs

Absence d'amiante

Référence Couche	Description visuelle
J01-COUCHE	Matériau de type système d'enduit peinture (de différentes couleurs) ; matériau semi-dur de type plâtre (granulaire) (blanc)

Référence Couche	PV analyse Amiante	Conclusion amiante
J01-COUCHE	AR-24-LE-132874-01	Fibres d'amiante non détectées

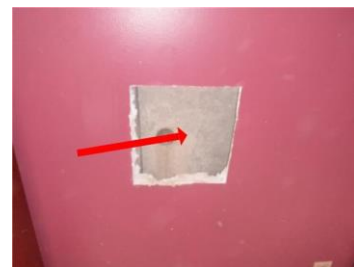
PRELEVEMENT : P004

Nom du client	Numéro de dossier	Partie d'ouvrage
Conseil d'état (Conseil d'état)	T241593315	R-1 - Salle de stockage
Matériau	Date de prélèvement	Nom de l'opérateur
Enduit - Brut	05/11/2024	DE SOUSA Benjamin

Revêtement de murs (derrière le doublage) - Murs

Absence d'amiante

Référence Couche	Description visuelle
J01-COUCHE	Matériau de type peinture (beige) ; matériau dur de type ciment-colle (gris)

Référence Couche	PV analyse Amiante	Conclusion amiante
J01-COUCHE	AR-24-LE-115064-01	Fibres d'amiante non détectées

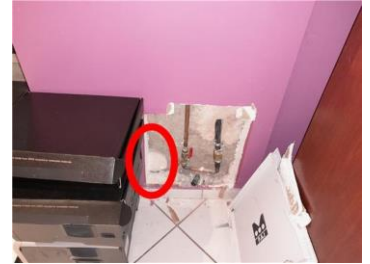
PRELEVEMENT : P005

Nom du client	Numéro de dossier	Partie d'ouvrage
Conseil d'état (Conseil d'état)	T241593315	R-1 - Salle de stockage
Matériau	Date de prélèvement	Nom de l'opérateur
Colle - Brut	05/11/2024	DE SOUSA Benjamin

Panneaux de doublage - Murs

Absence d'amiante

Référence Couche	Description visuelle
J01-COUCHE	Matériau (blanc) en traces ; matériau dur (beige)

Référence Couche	PV analyse Amiante	Conclusion amiante
J01-COUCHE	AR-24-LE-115064-01	Fibres d'amiante non détectées

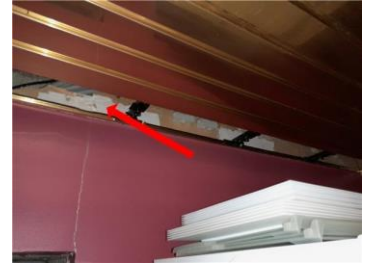
PRELEVEMENT : P006

Nom du client	Numéro de dossier	Partie d'ouvrage
Conseil d'état (Conseil d'état)	T241593315	R-1 - Salle de stockage
Matériau	Date de prélèvement	Nom de l'opérateur
Bande calicot - Brut	05/11/2024	DE SOUSA Benjamin

Doublages - Murs

Absence d'amiante

Référence Couche	Description visuelle
001-COUCHE	Matériau souple fibreux de type papier, carton (marron)
J01-COUCHE	Matériau de type maillage de fibres et liant (blanc) ; matériau souple fibreux de type papier, carton (marron) ; matériau semi-dur de type plâtre (blanc)

Référence Couche	PV analyse Amiante	Conclusion amiante
001-COUCHE	AR-24-LE-115064-01	Fibres d'amiante non détectées
J01-COUCHE	AR-24-LE-115064-01	Fibres d'amiante non détectées

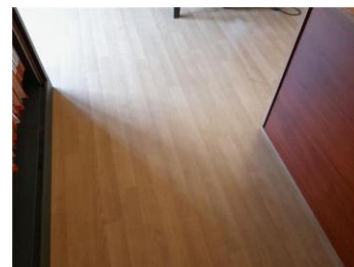
PRELEVEMENT : P007

Nom du client	Numéro de dossier	Partie d'ouvrage
Conseil d'état (Conseil d'état)	T241593315	RDC - Bureau greffe et agents de greffe
Matériau	Date de prélèvement	Nom de l'opérateur
Lino + Colle + Ragréage - Brut	05/11/2024	DE SOUSA Benjamin

Revêtement de sol - Sol

Absence d'amiante

Référence Couche	Description visuelle
001-COUCHE	Matériau de type colle (jaune) ; matériau semi-dur de type ragréage (gris)
J01-COUCHE	Matériau souple de type revêtement de sol (fibreux) (beige)

Référence Couche	PV analyse Amiante	Conclusion amiante
001-COUCHE	AR-24-LE-115064-01	Fibres d'amiante non détectées
J01-COUCHE	AR-24-LE-115064-01	Fibres d'amiante non détectées

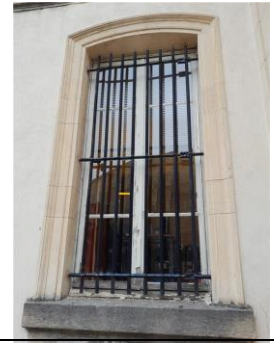
PRELEVEMENT : P008

Nom du client	Numéro de dossier	Partie d'ouvrage
Conseil d'état (Conseil d'état)	T241593315	RDC - Bureau greffe et agents de greffe
Matériau	Date de prélèvement	Nom de l'opérateur
Mastic vitrier - Peinture	05/11/2024	DE SOUSA Benjamin

Fenêtres - Murs

Absence d'amiante

Référence Couche	Description visuelle
J01-COUCHE	Matériau (pulvérulent) (noir) ; matériau semi-dur de type mastic (beige) ; matériau semi-dur (gris)

Référence Couche	PV analyse Amiante	Conclusion amiante
J01-COUCHE	AR-24-LE-115064-01	Fibres d'amiante non détectées

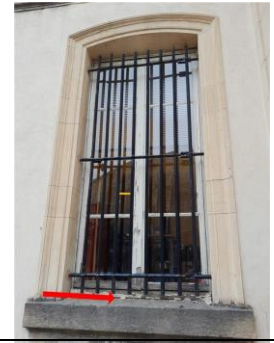
PRELEVEMENT : P009

Nom du client	Numéro de dossier	Partie d'ouvrage
Conseil d'état (Conseil d'état)	T241593315	RDC - Bureau greffe et agents de greffe
Matériau	Date de prélèvement	Nom de l'opérateur
Joint compribande - Brut	05/11/2024	DE SOUSA Benjamin

Fenêtres - Murs

Absence d'amiante

Référence Couche	Description visuelle
J01-COUCHE	Matériau de type système d'enduit peinture (blanc) ; matériau semi-dur de type joint (beige) ; matériau semi-dur (gris)

Référence Couche	PV analyse Amiante	Conclusion amiante
J01-COUCHE	AR-24-LE-115064-01	Fibres d'amiante non détectées

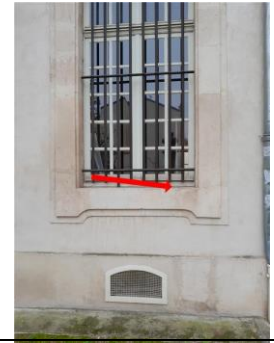
PRELEVEMENT : P011

Nom du client	Numéro de dossier	Partie d'ouvrage
Conseil d'état (Conseil d'état)	T241593315	RDC - Salle d'audience
Matériau	Date de prélèvement	Nom de l'opérateur
Joint compribande - Brut	05/11/2024	DE SOUSA Benjamin

Fenêtres - Murs

Absence d'amiante

Référence Couche	Description visuelle
J01-COUCHE	Matériau de type système d'enduit peinture (blanc) ; matériau semi-dur de type mastic (beige) ; matériau semi-dur (blanc) ; matériau (pulvérulent) (noir)

Référence Couche	PV analyse Amiante	Conclusion amiante
J01-COUCHE	AR-24-LE-115064-01	Fibres d'amiante non détectées
