Rapport de repérage des matériaux et produits contenant de l'amiante avant réalisation de travaux dans un immeuble bâti

Adresse : 247 Avenue Jacques Cartier 83000 TOULON

Désignation : CAISSE NATIONALE MILITAIRE DU
SECURITE SOCIALE - Bât Bleu

Date du rapport : 11/12/2024

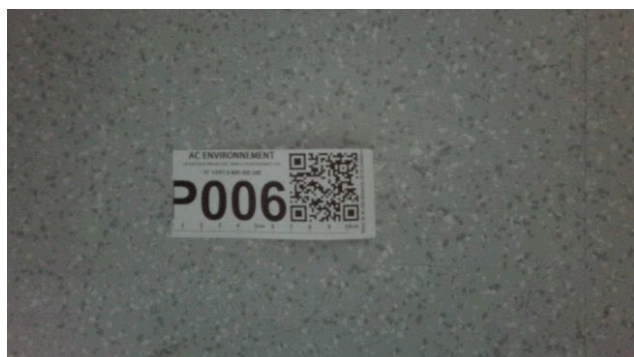
002EW460217 n°6 - 1 (P6) - Bâtiment Bleu bureau 403 -
Vol 5 (Bureau 1)

Localisation	Categorie	Composant	Partie de composant	Réf action	Description	Précision	Ref photo	Ref prél.	Descriptif	Résultat	Conclusion
Vol 5 (Bureau 1)	Revêtement de sol	Revêtement de sol	Ragréage	P6	Réalisation d'un prélèvement		002EW460217 n°6 - 1	P6	Ragréage - Effritable - Rose	Négatif	Négatif sur analyse
Vol 5 (Bureau 1)	Revêtement de sol	Revêtement de sol	Colles de revêtement de sol	P7	Réalisation d'un prélèvement		002EW460217 n°7 - 1	P7	Colle / Ragréage - Souple / Effritable - Jaune / Rose	Négatif	Négatif sur analyse
Vol 5 (Bureau 1)	Revêtement de sol	Revêtement de sol	Dalles plastiques	P8	Réalisation d'un prélèvement		002EW460217 n°8 - 1	P8	Revêtement - Souple Fibreux - Gris	Négatif	Négatif sur analyse
Vol 5 (Bureau 1)	Revêtement de sol	Revêtement de sol	Colles de revêtement de sol	P9	Réalisation d'un prélèvement		002EW460217 n°9 - 1	P9	Colle / Ragréage / Ciment / Peinture / Matériau - Souple / Effritable / Effritable / Effritable - Jaune / Rose / Gris / Beige / Marron	Négatif	Négatif sur analyse

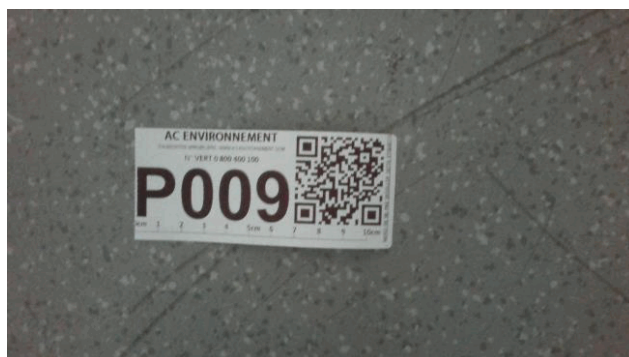
002EW460217 n°9 - 1 (P9) - Bâtiment Bleu bureau 403
- Vol 5 (Bureau 1)

P9	Revêtement de sol	Revêtement de sol	Colle / Ragréage / Ciment / Peinture / Matériau - Souple / Effritable / Effritable / Effritable / Effritable - Jaune / Rose / Gris / Beige / Marron	Bâtiment Bleu bureau 403 - Vol 5 (Bureau 1)	
P10	Revêtement de sol	Revêtement de sol	Revêtement - Souple - Gris	Bâtiment Bleu bureau 403 - Vol 5 (Bureau 1)	
P11	Revêtement de sol	Revêtement de sol	Ragréage - Effritable - Rose	Bâtiment Bleu RDC - Vol 6 (Bureau 2)	
P12	Revêtement de sol	Revêtement de sol	Colle / Ragréage - Souple / Effritable - Jaune / Rose	Bâtiment Bleu RDC - Vol 6 (Bureau 2)	
P13	Revêtement de sol	Revêtement de sol	Revêtement - Souple - Beige	Bâtiment Bleu RDC - Vol 6 (Bureau 2)	
P14	Revêtement de sol	Revêtement de sol	Colle / Ragréage / Matériau - Souple / Effritable / Souple - Jaune / Rose / Noir	Bâtiment Bleu RDC - Vol 6 (Bureau 2)	
P15	Revêtement de sol	Revêtement de sol	Revêtement - Souple - Gris	Bâtiment Bleu RDC - Vol 6 (Bureau 2)

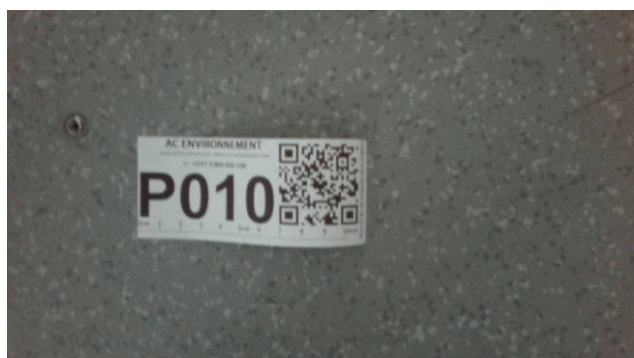
002EW460217 n°10 - 1 (P10) - Bâtiment Bleu bureau
403 - Vol 5 (Bureau 1)

Vol 5 (Bureau 1)	Revêtement de sol	Revêtement de sol	Dalles plastiques	P10	Réalisation d'un prélèvement		002EW460217 n°10 - 1	P10	Revêtement - Souple - Gris	Négatif	Négatif sur analyse

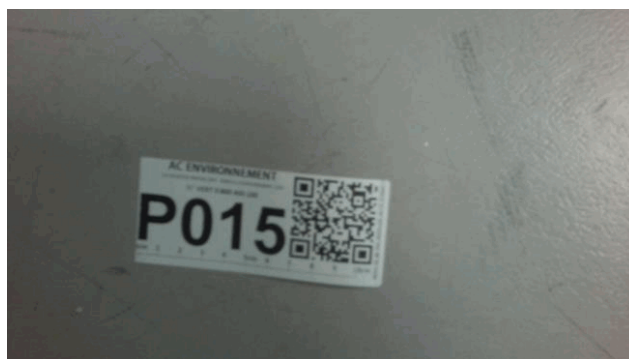
002EW460217 n°15 - 1 (P15) - Bâtiment Bleu RDC - Vol 6 (Bureau 2)

Vol 6 (Bureau 2)	Revêtement de sol	Revêtement de sol	Dalles plastiques	P15	Réalisation d'un prélèvement		002EW4 60217 n °15 - 1	P15	Revêtement - Souple - Gris	Négatif	Négatif sur analyse
