## Rapport de repérage des matériaux et produits contenant de L'amiante avant démolition d'un immeuble bâti

Référence du rapport : 18881469 révision 1 15781554/S1/1/AM-RTV/1-8BW614M

USID ISTRES - Antenne ORANGE

Bâtiment : 0002

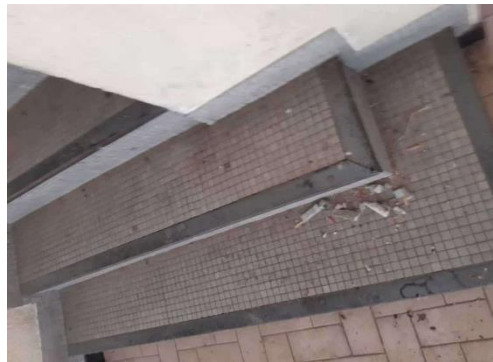
#### **Matériau ou produit contenant de l'amiante**

ZPSO - 11      Prélèvement 11      Nez de marche

Localisation : BAT 002 -> NIV RDC NIV R+1 NIV R+2

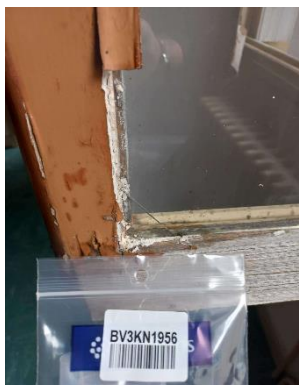
Matériau ou produit contenant de l'amiante

ZPSO - 109      Prélèvement 129      Joints de mastic de vitrage

Localisation : BAT 002 -> NIV R+2 -> AILE EST R+2 -> CH022

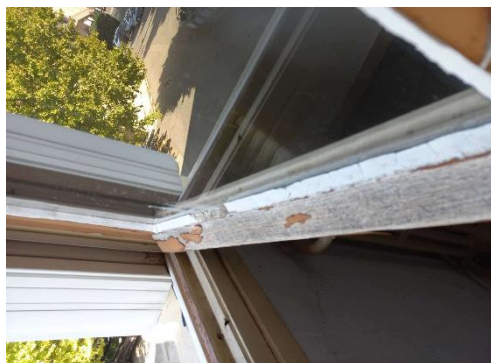
Matériau ou produit contenant de l'amiante

ZPSO - 111      Prélèvement 94      Joints de mastic de vitrage

Localisation : BAT 002 -> NIV R+2 -> AILE OUEST R+2 -> CH011

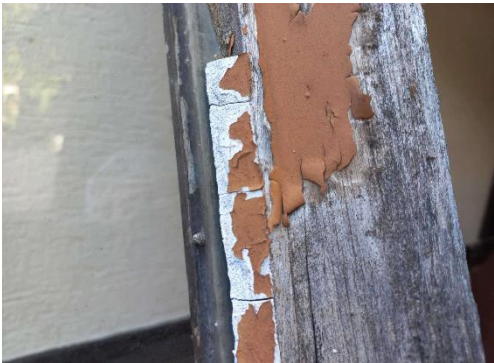
Matériau ou produit contenant de l'amiante

ZPSO - 111      Prélèvement 93      Joints de mastic de vitrage

Localisation : BAT 002 -> NIV R+2 -> AILE OUEST R+2 -> CH005

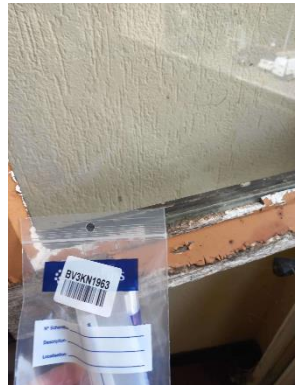
Matériau ou produit contenant de l'amiante

ZPSO - 111      Prélèvement 93      Joints de mastic de vitrage

Localisation : BAT 002 -> NIV R+2 -> AILE OUEST R+2 -> CIRCULATION

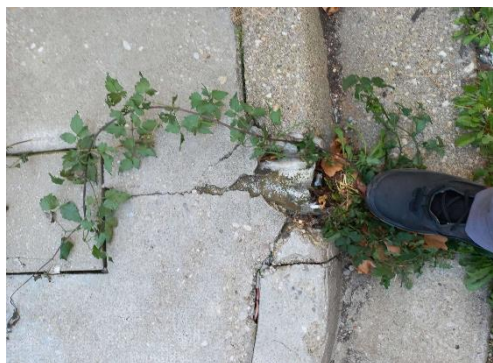
Matériau ou produit contenant de l'amiante

ZPSO - 103      Inspection visuelle 2      Eléments de canalisations enterrés

Localisation :    BAT 002 -> FACADE -> FACADE NORD EST ->FACADE  
NORD EST

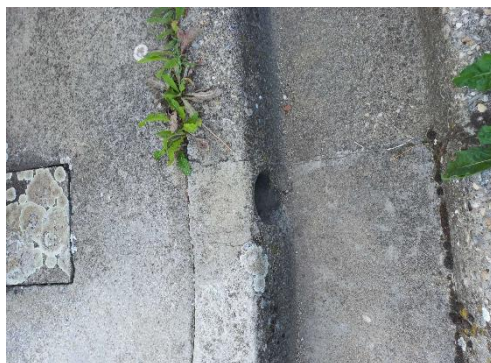
Matériau ou produit contenant de l'amiante

ZPSO - 103      Inspection visuelle 2      Eléments de canalisations enterrés

Localisation : BAT 002 -> FACADE -> FACADE SUD OUEST

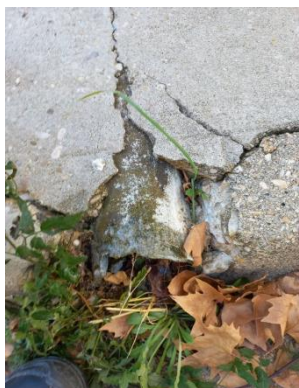
Matériau ou produit contenant de l'amiante

ZPSO - 103      Prélèvement 114      Eléments de canalisations enterrés

Localisation :    BAT 002 -> FACADE -> FACADE NORD OUEST -> FACADE  
NORD OUEST

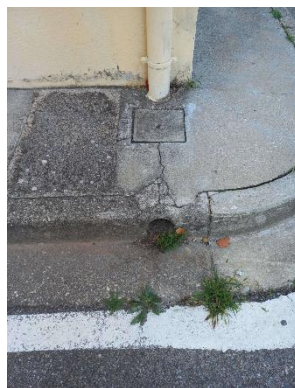
Matériau ou produit contenant de l'amiante

ZPSO - 103      Inspection visuelle 4      Eléments de canalisations enterrés

Localisation :    BAT 002 -> FACADE -> FACADE SUD EST -> FACADE  
SUD EST
