## Rapport de repérage des matériaux et produits contenant de l'amiante avant réalisation de travaux

| <b>Désignation de l'ouvrage :</b><br><br>RESEAUX ENTERRES EP EU BT AEP CHAUFFAGE<br>BAT 002 BAT 003 BAT 0106 | <b>Type d'ouvrage :</b><br><br><input type="checkbox"/> Réseau et ses équipements |
| <b>Localisation de l'ouvrage :</b><br>Quartier Bonnet d'Honnieres<br>Avenue maréchal Foch<br>84100 Orange | <b>Propriétaire :</b><br><i>Nom : ESID</i><br><br><b>Donneur d'ordre :</b><br><i>Nom : Mlle Lauren RUTYNA</i> |
| <b>Référence du rapport :</b> 18329582 + 18881469<br><br><b>Rédigé le :</b> 16/03/2023 + 29/06/2023<br><b>Date de la commande :</b> 09/03/2023 | <b>Référence du programme de travaux :</b><br><br>22 IS 624 PLAN RESEAUX A INVESTIGUER |

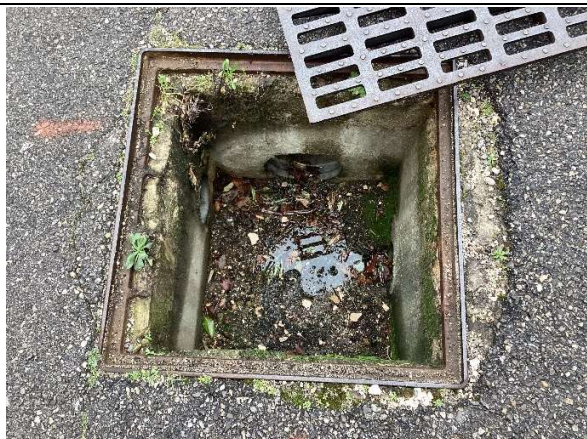
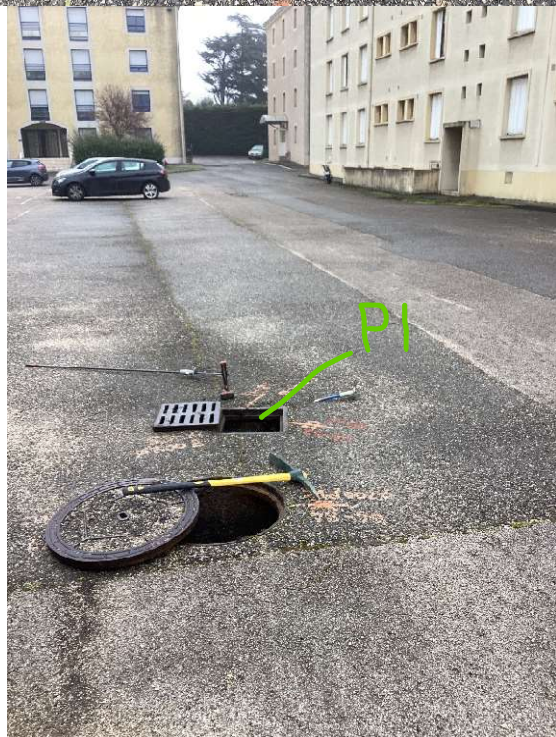
Photo n°1

| Réseau et ses équipements | Prélèvement pour analyse | Localisation | Ouvrage/composant | Matériau ou produit | Description | Critère Décision |
|---|---|---|---|---|---|---|
| Réseau EP | P1<br>BV3KM5471 | Regard | Réseau principal EP | Conduit | Conduit mâchefer | Analyse |

Localisation : P1 RESEAU EP  
MACHEFER NON AMIANTE SUR ANALYSE

| N° éch. | Référence client | Description visuelle | Technique utilisée / Analyste | Préparation | | Résultats |
|---|---|---|---|---|---|---|
| 001 | BV3KM5471 / P1 / regard EP | Matériau dur de type carrelage, faïence (marron) | MET / J7HU * | 1 / 2 * | Calcination et/ou attaque acide (méthode interne de traitement) | Fibres d'amiante non détectées * |

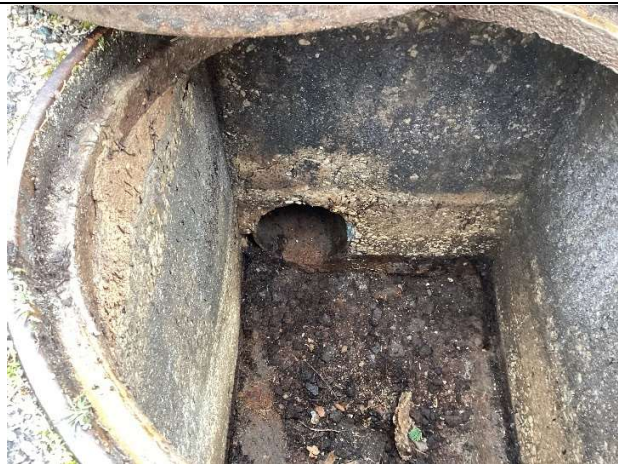
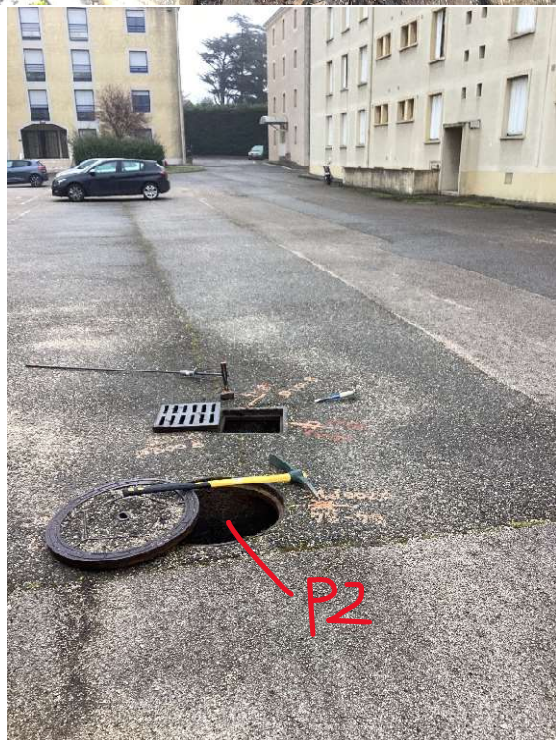
Photo n°2

| Réseau et ses équipements | Prélèvement pour analyse | Localisation | Ouvrage/composant | Matériau ou produit | Description | Critère Décision |
|---|---|---|---|---|---|---|
| Réseau EU | P2<br>BV3KM5472 | Regard voirie parking 102 | Réseau principal enterré | Conduit maçonné | Conduit type fibrociment | Résultat d'analyse |

Localisation : P2 RESEAU EU

AMIANTE SUR ANALYSE

| N° éch. | Référence client | Description visuelle | Technique utilisée / Analyste | Préparation | | Résultats |
|---|---|---|---|---|---|---|
| 002 | BV3KM5472 / P2 / regard EU | Matériau dur fibreux de type fibres-ciment (gris) | MOLP / I8UG * | 4 / 4 * | - | Fibres d'amiante de type chrysotile, riébeckite-amiante (crocidolite) * |

| Réseau et ses équipements | Composant | Produit/matériau | Localisation | Quantité estimée |
|---|---|---|---|---|
| Réseau EU | Conduit | Fibro ciment | Regard | A déterminer pendant la phase travaux |

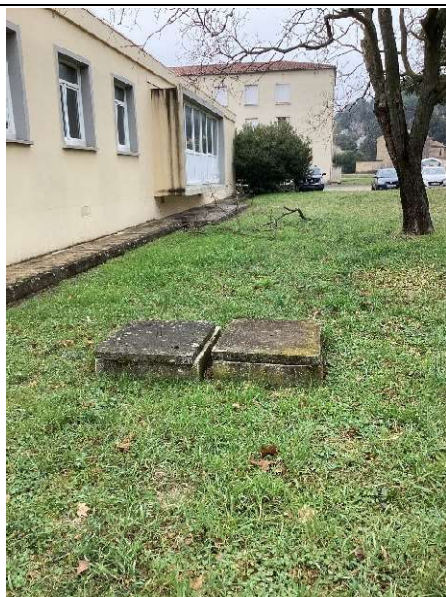
**Photo n°3**

| Ouvrages, zones, linéaires restants à investiguer | Motif de non-investigation |
|---|---|
| Zone réseau EP EU Bat 001 | Regard recouvert par bloc béton non soulevable |

Localisation : REGARD RESEAU EP EU BAT 001

NON VISITE 1

**Le donneur d'ordre devra faire effectuer des investigations complémentaires en cours de travaux lorsque ces ouvrages, zones ou linéaires seront accessibles :**

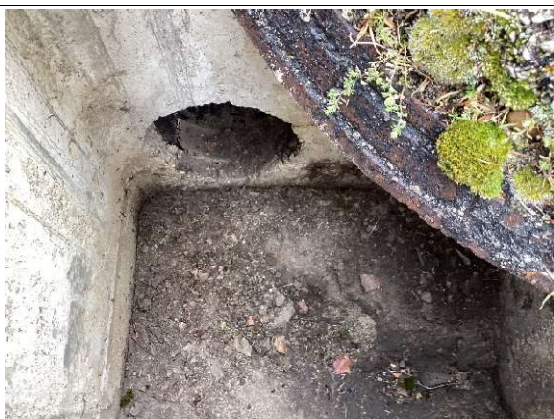
**Photo n°4**

Localisation : REGARD S1 RESEAU EP BAT 002

PVC NON AMIANTE PAR NATURE

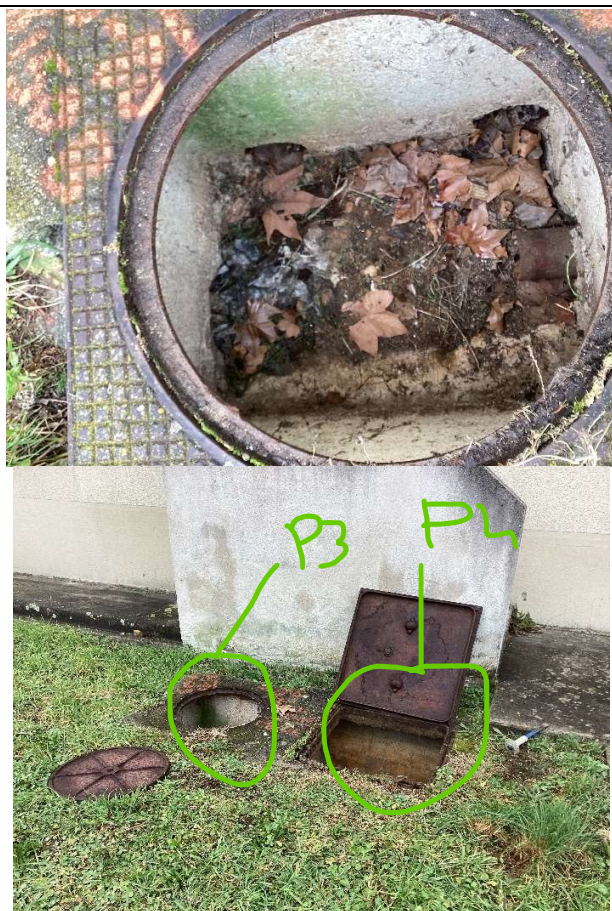
Photo n°5

Localisation : RESEAU EU FACADE NORD BAT 002

P3 CONDUIT MACONNE

NON AMIANTE SUR ANALYSE

| N° éch. | Référence client | Description visuelle | Technique utilisée / Analyste | Préparation | | Résultats |
|---|---|---|---|---|---|---|
| 003 | BV3KM5473 / P3 / regard EU | Matériau dur (gris) | MET / J7HU * | 1 / 2 * | Calcination et/ou attaque acide (méthode interne de traitement) | Fibres d'amiante non détectées * |

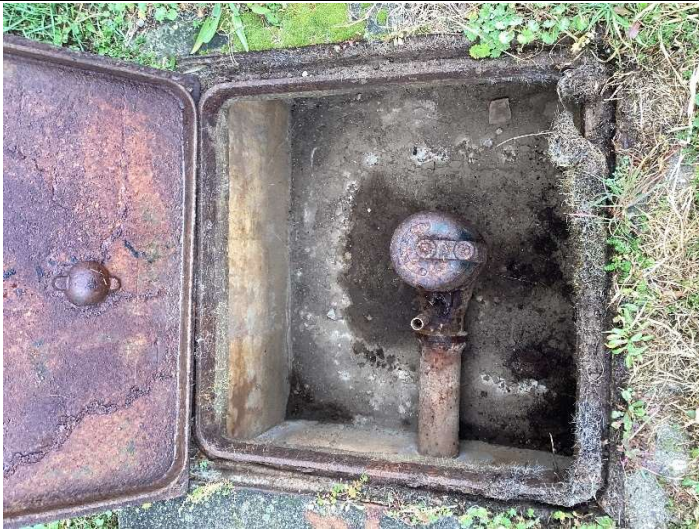
**Photo n°6**

| Réseau et ses équipements | Prélèvement pour analyse | Localisation | Ouvrage/composant | Matériau ou produit | Description | Critère Décision |
|---|---|---|---|---|---|---|
| Réseau AEP | P4<br>BV3KM5474 | Regard | Pompe | Joint de bride | Joint | Analyse |

Localisation : RESEAU EU FACADE NORD BAT 002

P4 JOINT DE BRIDE

NON AMIANTE SUR ANALYSE

| N° éch. | Référence client | Description visuelle | Technique utilisée / Analyste | Préparation | | Résultats |
|---|---|---|---|---|---|---|
| 004 | BV3KM5474 / P4 / joint de bride enterre | Matériau souple de type joint (marron) (foncé) | MET / J7HU * | 1 / 2 * | Calcination et/ou attaque acide (méthode interne de traitement) | Fibres d'amiante non détectées * |

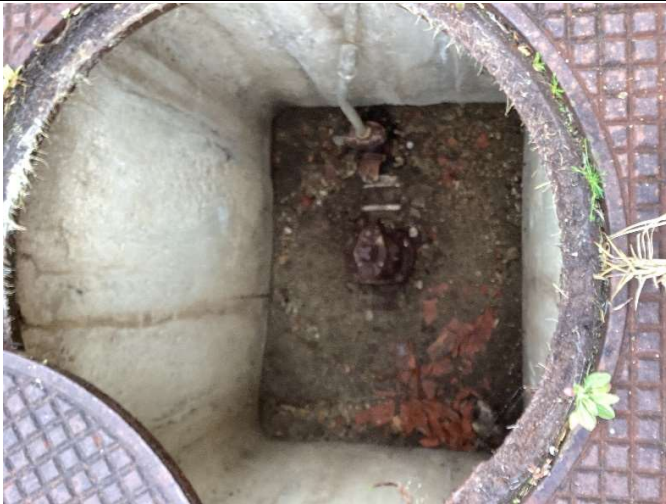
**Photo n°7**

| Ouvrages, zones, linéaires restants à investiguer | Motif de non-investigation |
|---|---|
| Pompe enterrée dans regard AEP parking 102 | Enterré sous bloc de terre |

Localisation : POMPE RESEAU ENTERRE

NON VISITE 2

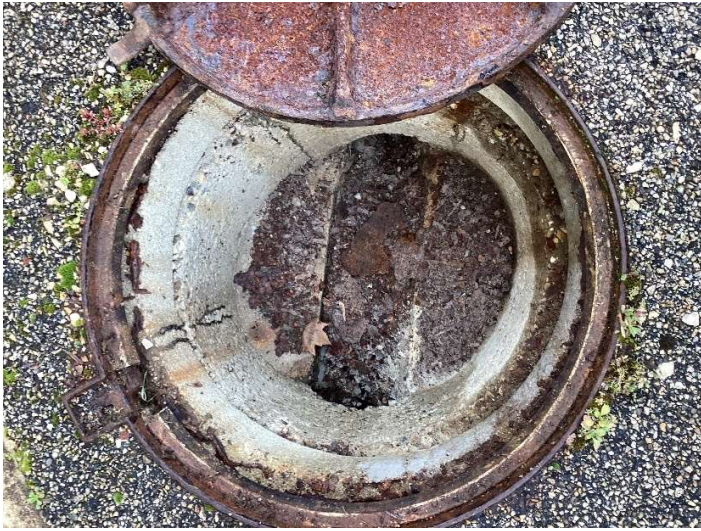
**Photo n°8**

Localisation : S3 REGARD EU FACADE NORD BAT 003  
PVC NON AMIANTE PAR NATURE

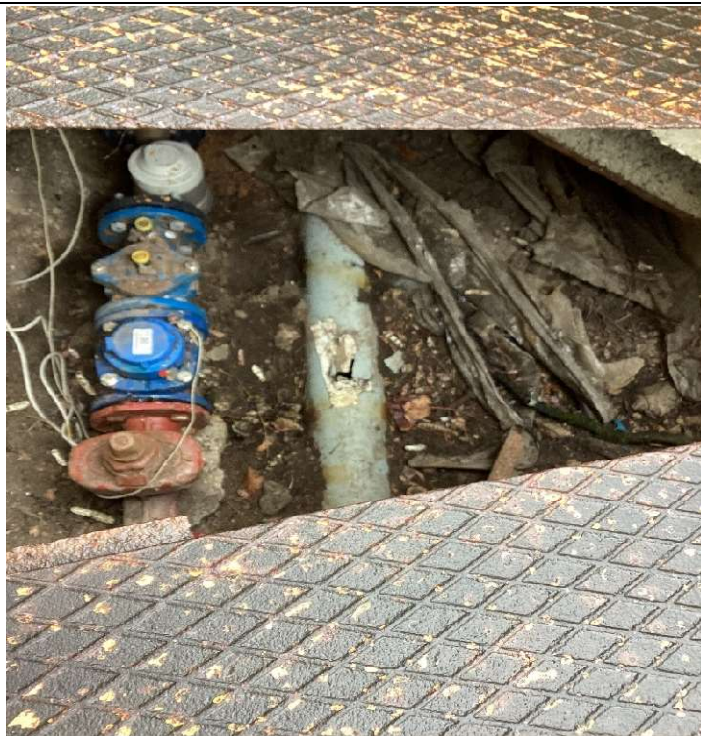
**Photo n°9**

Localisation : S4 VERS RUE CHATEAUNEUF  
CONDUIT PVC  
NON AMIANTE PAR NATURE

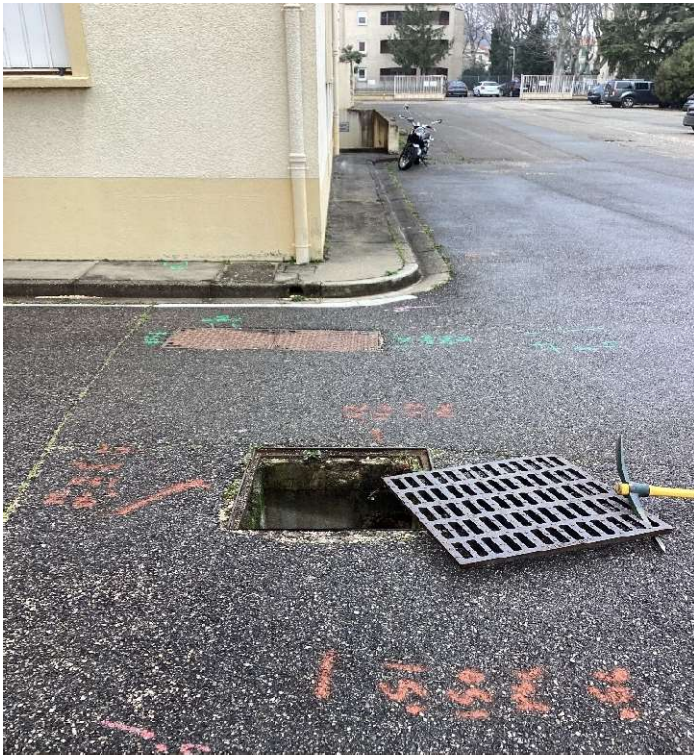
**Photo n°10**

Localisation : S5 RESEAU EP BAT 106  
CONDUIT PVC NON AMIANTE PAR NATURE

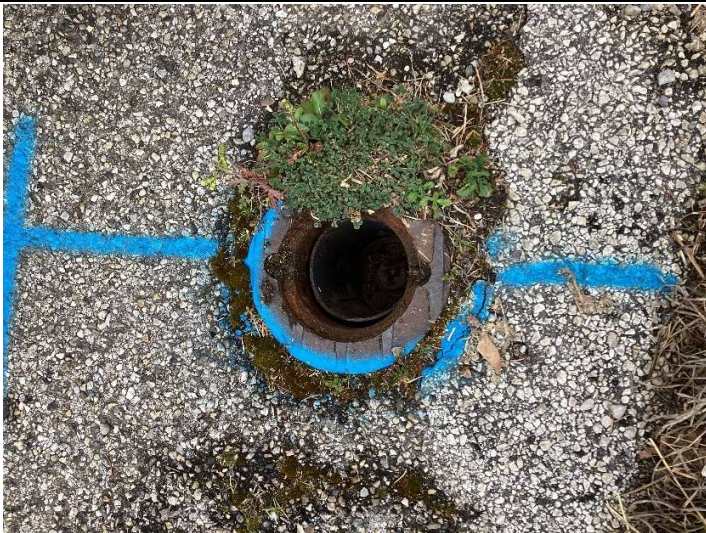
**Photo n°12**

Localisation : S2 RESEAU AEP  
CONDUIT PVC BOUCHE METAL NON AMIANTE PAR NATURE

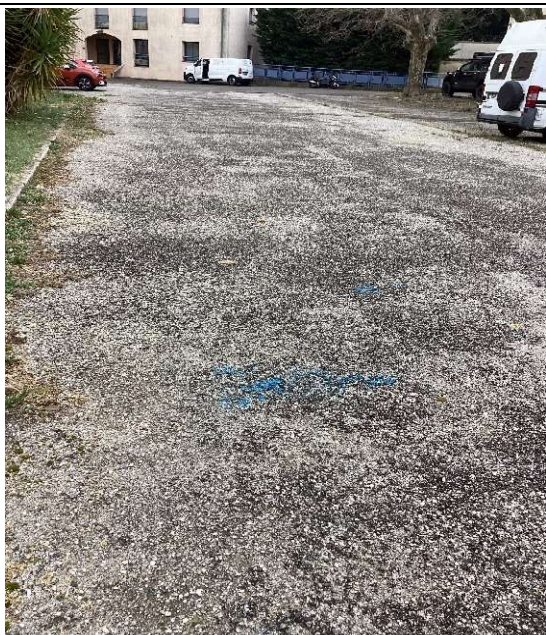
**Photo n°12**

Localisation : RESEAU AEP PASSAGE 103 ENTRE BAT 002  
ET 003

NON VISITE

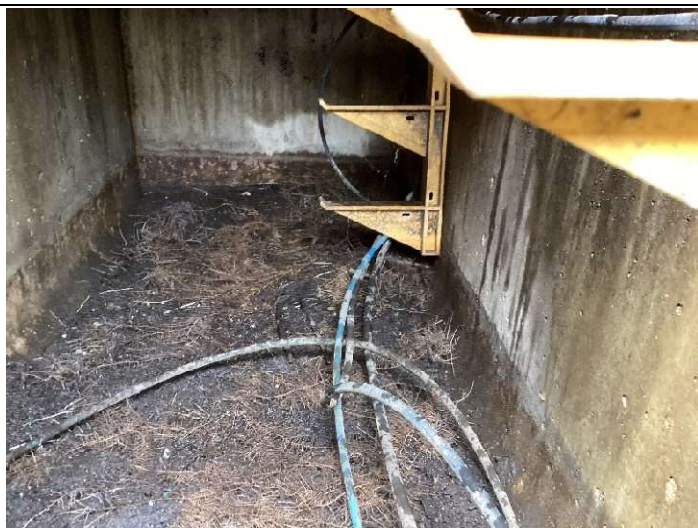
**Photo n°13**

Localisation : RESEAU BT S1  
FOURREAU PVC NON AMIANTE PAR NATURE

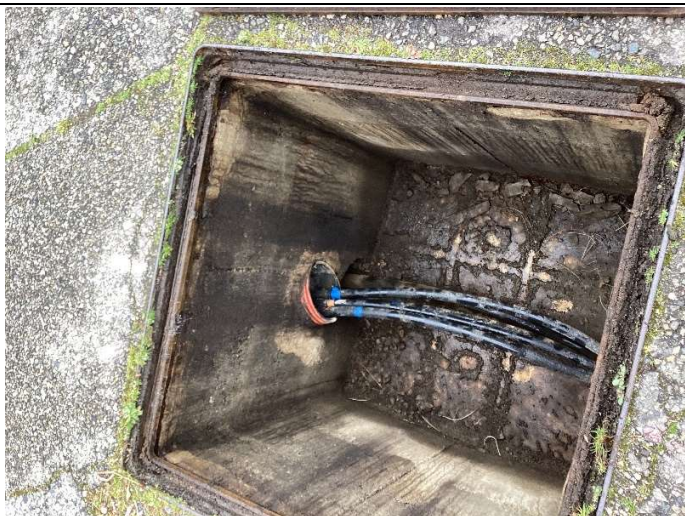
**Photo n°14**

Localisation : RESEAU BT S2

FOURREAUX PVC NON AMIANTE PAR NATURE

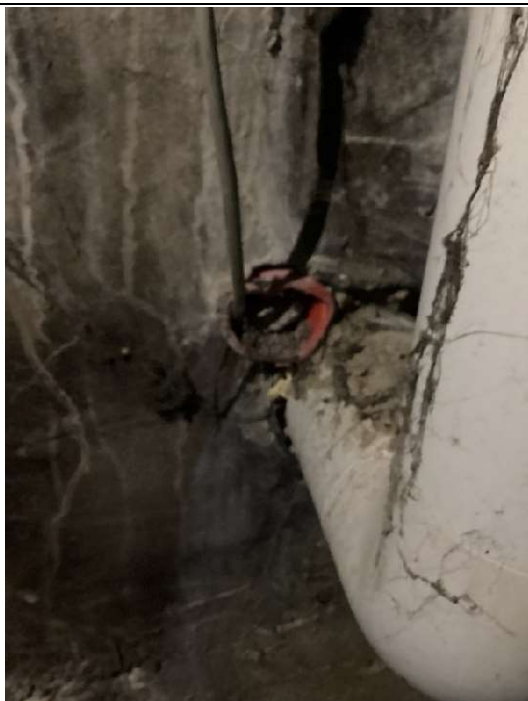
**Photo n°15**

Localisation : RESEAUX CHAUFFAGE BAT 002 ET BAT 003

S1 ET S2 FOURREAUX PLASTIQUES NON AMIANTE PAR NATURE

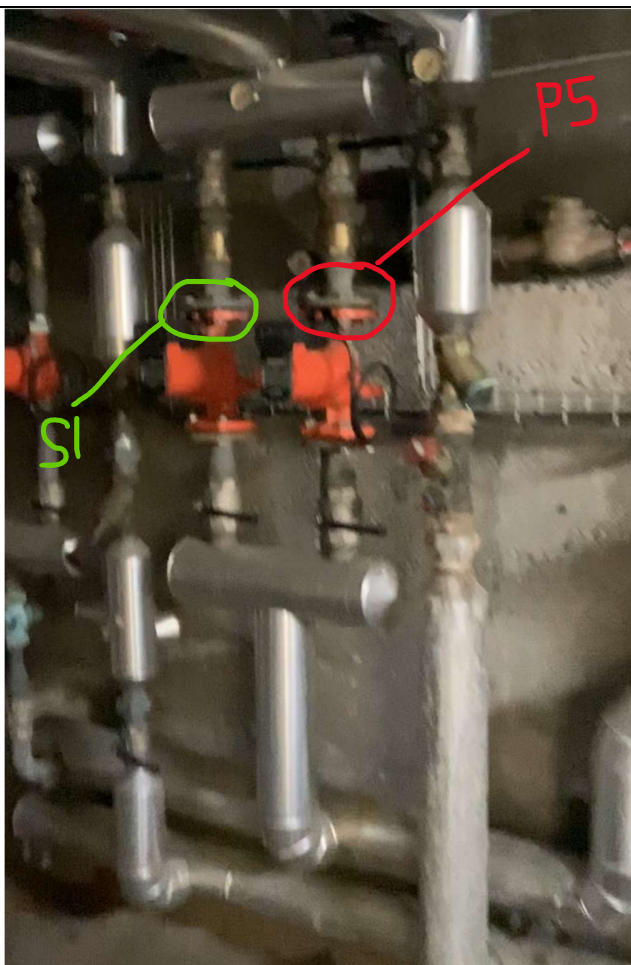
Photo n°16

| Localisation | Ouvrage | Partie d'ouvrage | Description |
|---|---|---|---|
| Chaufferie Bat 003 | Chaudière | Joint de bride | Joint noir amianté |

| Réseau et ses équipements | Prélèvement pour analyse | Localisation | Ouvrage/composant | Matériau ou produit | Description | Critère Décision |
|---|---|---|---|---|---|---|
| Réseau de chauffage du Bat 003 | P5<br>BV3KM5475 | Local chaufferie | Conduit verticale | Joint de bride | Joint noir | Résultat d'analyse |

Localisation : P5 JOINT DE BRIDE AMIANTE

CHAUFFERIE BAT003

AMIANTE SUR ANALYSE

S1 JOINT DE BRIDE CAOUTCHOU

LES AUTRES CONDUITS VERTICAUX N'ONT PAS DE  
JOINT DE BRIDE APPARANT

| N° éch. | Référence client | Description visuelle | Technique utilisée / Analyste | Préparation | | Résultats |
|---|---|---|---|---|---|---|
| | | Matériau souple (gris) (fibreux)(i) (ii) | MET / GU3P * | 1 / 2 * | Calcination et/ou attaque acide (méthode interne de traitement) | Fibres d'amiante de type chrysotile * |

| Réseau et ses équipements | Composant | Produit/matériau | Localisation | Quantité estimée |
|---|---|---|---|---|
| Conduit verticales | Joint de bride | Joint | Chaufferie Bat 002 et 003 | 1 m <sup>2</sup> |

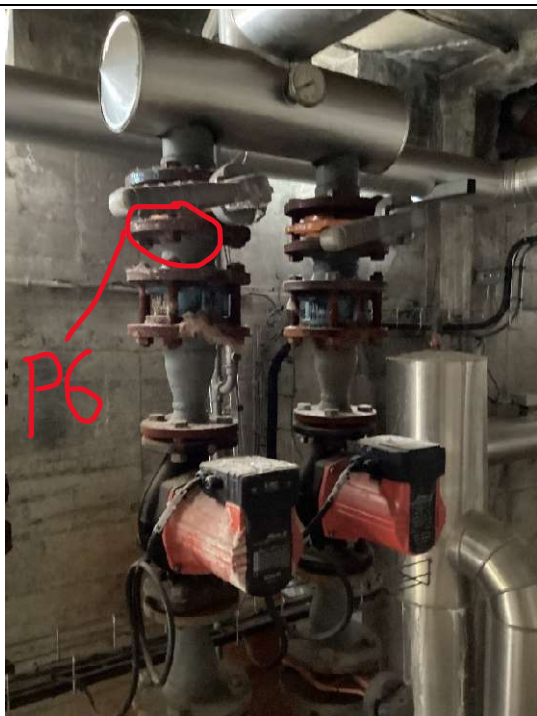
Photo n°17

| Localisation | Ouvrage | Partie d'ouvrage | Description |
|---|---|---|---|
| Chaufferie Bat 002 | Chaudière | Joint de bride | Joint blanc amianté |

| Réseau et ses équipements | Prélèvement pour analyse | Localisation | Ouvrage/composant | Matériau ou produit | Description | Critère Décision |
|---|---|---|---|---|---|---|
| Réseau de chauffage du Bat 002 | P6<br>BV3KM5476 | Local chaufferie | Conduit verticale | Joint de bride | Joint blanc | Résultat d'analyse |

Localisation : P6 JOINT DE BRIDE AMIANTE

CHAUFFERIE BAT002

AMIANTE SUR ANALYSE
